บทที่ 3

ผลการปฏิบัติตามมาตรการติดตาม
ตรวจสอบผลกระทบสิ่งแวดล้อม

โครงการ เสนาคีทท์ เอ็มอาร์ที บางแค เฟส 1 ของ นิติบุคคลอาคารชุด เอ็มอาร์ที บางแค เฟส1

จัดทำรายงานโดย บริษัท เซ็น เอกซ์ พร็อพเพอร์ตี้ แมเนจเม้นท์ จำกัด

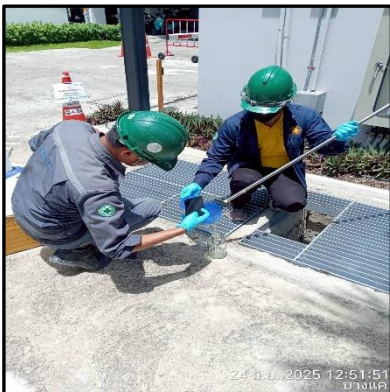
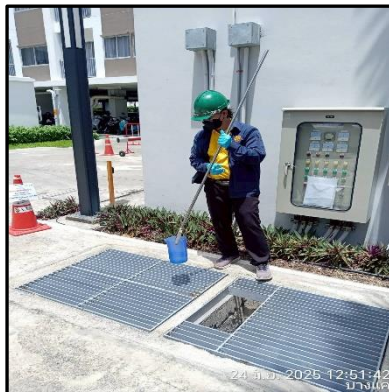
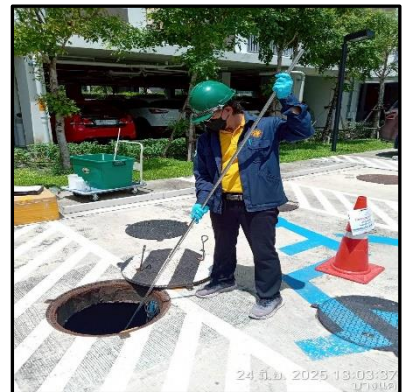
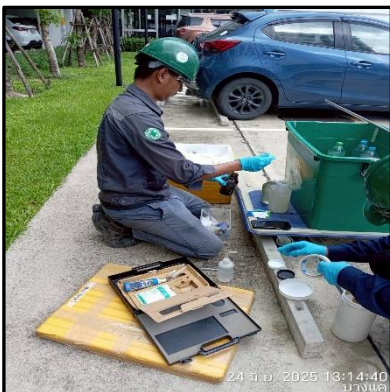
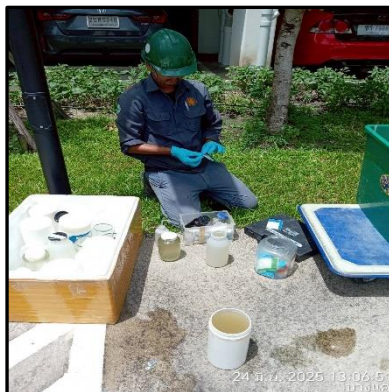
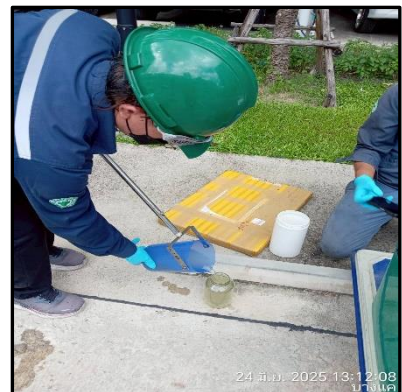
การตรวจวัดคุณภาพน้ำทิ้ง ทำการเก็บตัวอย่างคุณภาพน้ำ 3 จุด ได้แก่ จุดรวบรวมน้ำเสียเข้าระบบบำบัดน้ำเสียจำนวน 1 จุด จุดระบายน้ำออกจากระบบบำบัดน้ำเสียจำนวน 1 จุด และบ่อกักน้ำสุดท้ายของระบบก่อนระบายลงสู่ระบบระบายน้ำบนถนนสาธารณะริมถนนการะจำยอมจำนวน 1 จุด เดือนละ 1 ครั้ง
