บทที่ 3

ผลการปฏิบัติตามมาตรการติดตาม
ตรวจสอบผลกระทบสิ่งแวดล้อม

ตารางที่ 3 แบบรายงานผลการปฏิบัติตามมาตรการติดตามตรวจสอบผลกระทบสิ่งแวดล้อมของโครงการ เสนา คิพท์ เทพารักษ์ - บางบ่อ

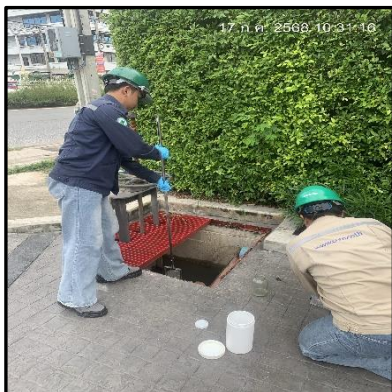
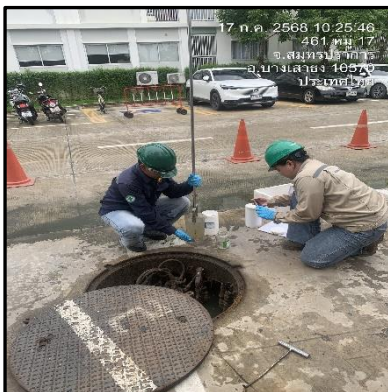
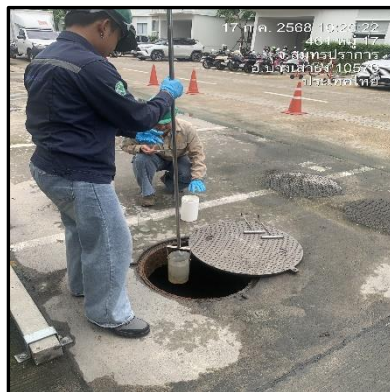
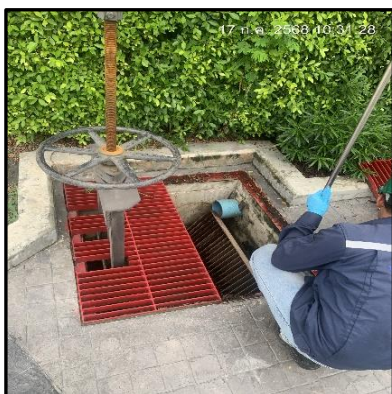
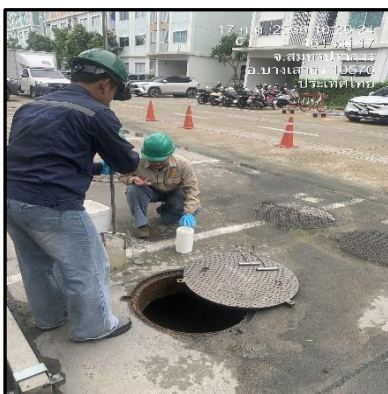
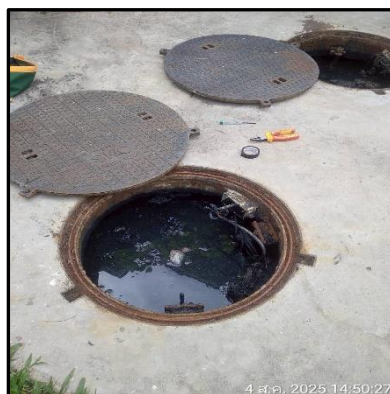
การตรวจวัดคุณภาพน้ำทิ้ง ทำการเก็บตัวอย่างคุณภาพน้ำ 3 จุด ได้แก่ 1. จุดรวบรวมน้ำเสียเข้าระบบบำบัดน้ำเสียจำนวน 1 จุด 2. จุดรวบรวมน้ำเสียออกจากระบบจำนวน 1 จุด 3. บ่อพักน้ำสุดท้ายของระบบระบายน้ำก่อนระบายสู่ระบบสาธารณะ เดือนละ 1 ครั้ง
