มาตรการป้องกันและแก้ไข ผลกระทบสิ่งแวดล้อมและ มาตรการติดตามตรวจสอบ คุณภาพสิ่งแวดล้อม

มาตรการป้องกันและแก้ไขผลกระทบสิ่งแวดล้อม และมาตรการติดตามตรวจสอบคุณภาพสิ่งแวดล้อม

ผลการตรวจสอบการปฏิบัติตามมาตรการป้องกันและแก้ไขผลกระทบสิ่งแวดล้อม ตามที่ระบุไว้ในหนังสือแจ้งผลการพิจารณารายงานการวิเคราะห์ผลกระทบสิ่งแวดล้อม โครงการเหมืองแร่หินอุตสาหกรรมชนิดหินบะซอลต์ เพื่ออุตสาหกรรมก่อสร้าง สำหรับการต่ออายุประทานบัตรที่ 27267/15243 ของ บริษัท เหมืองหินราช จำกัด ตั้งอยู่ที่ ตำบลอิสาน อำเภอเมืองบุรีรัมย์ จังหวัดบุรีรัมย์ ตามหนังสือที่ ออก 0508/3782 ลงวันที่ 31 กรกฎาคม 2560 ออกโดยกรมอุตสาหกรรมพื้นฐานและการเหมืองแร่ สำนักบริหารสิ่งแวดล้อม รายละเอียดดังตารางที่ 2-1

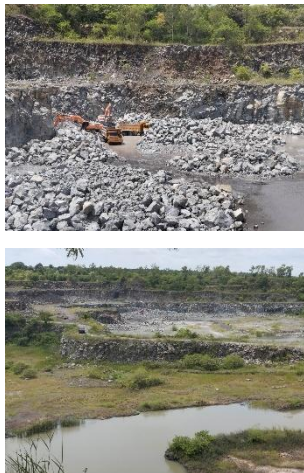
เงื่อนไขตามมาตรการ	ผลการปฏิบัติตามมาตรการ	ปัญหา อุปสรรค ที่ไม่สามารถปฏิบัติตามมาตรการ และแนวทางแก้ไข	เอกสารอ้างอิง
2. กำหนดการเปิดหน้าเหมืองให้มีทิศทางและลำดับขั้นตอน ตลอดจนขอบเขตพื้นที่ทำเหมืองตามแผนผังโครงการทำเหมืองโดยเคร่งครัด เปิดหน้าเหมืองในลักษณะชั้นบันได มีความสูงของชั้นบันไดไม่เกิน 10 เมตร ความกว้างของชั้นบันไดไม่น้อยกว่า 10 เมตร ความชันหน้าชั้นบันไดประมาณ 80-90 องศา และควบคุมความลาดชันของหน้าเหมืองโดยรวมไม่เกิน 45 องศา	<ul style="list-style-type: none"> วิศวกรผู้ควบคุมของโครงการได้วางแผนและออกแบบการทำเหมืองตามแผนผังโครงการกำหนด โดยเปิดหน้าเหมืองในลักษณะชั้นบันได พร้อมทั้งควบคุมความลาดชันรวมไม่เกิน 45 องศา เพื่อป้องกันการพังทลายของหน้าเหมือง 	-	<ul style="list-style-type: none"> เอกสารแนบ 6 รูปที่ 3

<p>ลักษณะหน้าเหมืองปัจจุบัน</p>

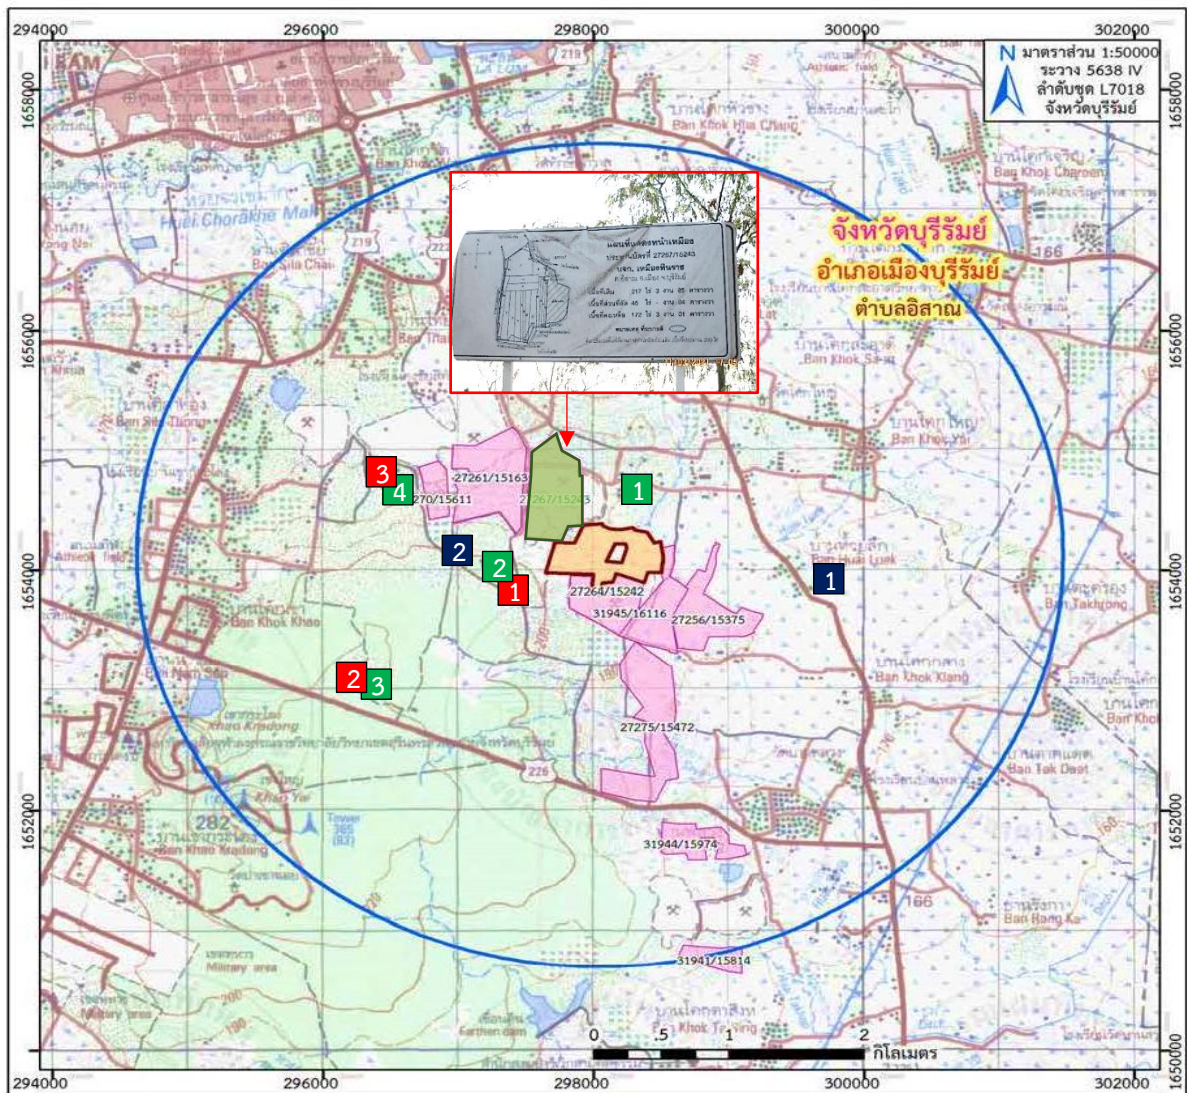
รูปที่ 2-1 แสดงตำแหน่งตรวจวัดคุณภาพสิ่งแวดล้อม

จุดตรวจวัดคุณภาพอากาศและเสียง

1. โรงโม่หินของโครงการ
2. บ้านโคกขุนสมาน
3. ศูนย์ราชการบุรีรัมย์
4. บ้านไทยเจริญ

จุดตรวจวัดค่าความสั่นสะเทือน

1. บ้านโคกขุนสมาน
2. ศูนย์ราชการบุรีรัมย์
3. บ้านไทยเจริญ

จุดตรวจวัดน้ำใต้ดิน

1. บ่อบาดาลชุมชนบ้านห้วยลึก
2. บ่อบาดาลบ้านโคกขุนสมาน

ตำแหน่งสถานีตรวจวัดคุณภาพอากาศแสดงดังรูปที่ 2-1 โดยมีรายละเอียดดังนี้

ตำแหน่งสถานีตรวจวัดแสดงดังรูปที่ 2-1 รายละเอียดดังต่อไปนี้
