## สรุปมาตรการป้องกันและ แก้ไขผลกระทบสิ่งแวดล้อม และมาตรการติดตาม ตรวจสอบคุณภาพ สิ่งแวดล้อม

โครงการเหมืองแร่หินอุตสาหกรรมชนิดหินปูน เพื่ออุตสาหกรรมก่อสร้าง  
ประทานบัตรที่ 28494/15861  
บริษัท ศิลาเพชรพลอยดี จำกัด  
ตำบลจรเข้สามพัน อำเภออุ้มทอง จังหวัดสุพรรณบุรี

## สรุปมาตรการป้องกันและแก้ไขผลกระทบสิ่งแวดล้อม และมาตรการติดตามตรวจสอบคุณภาพสิ่งแวดล้อม

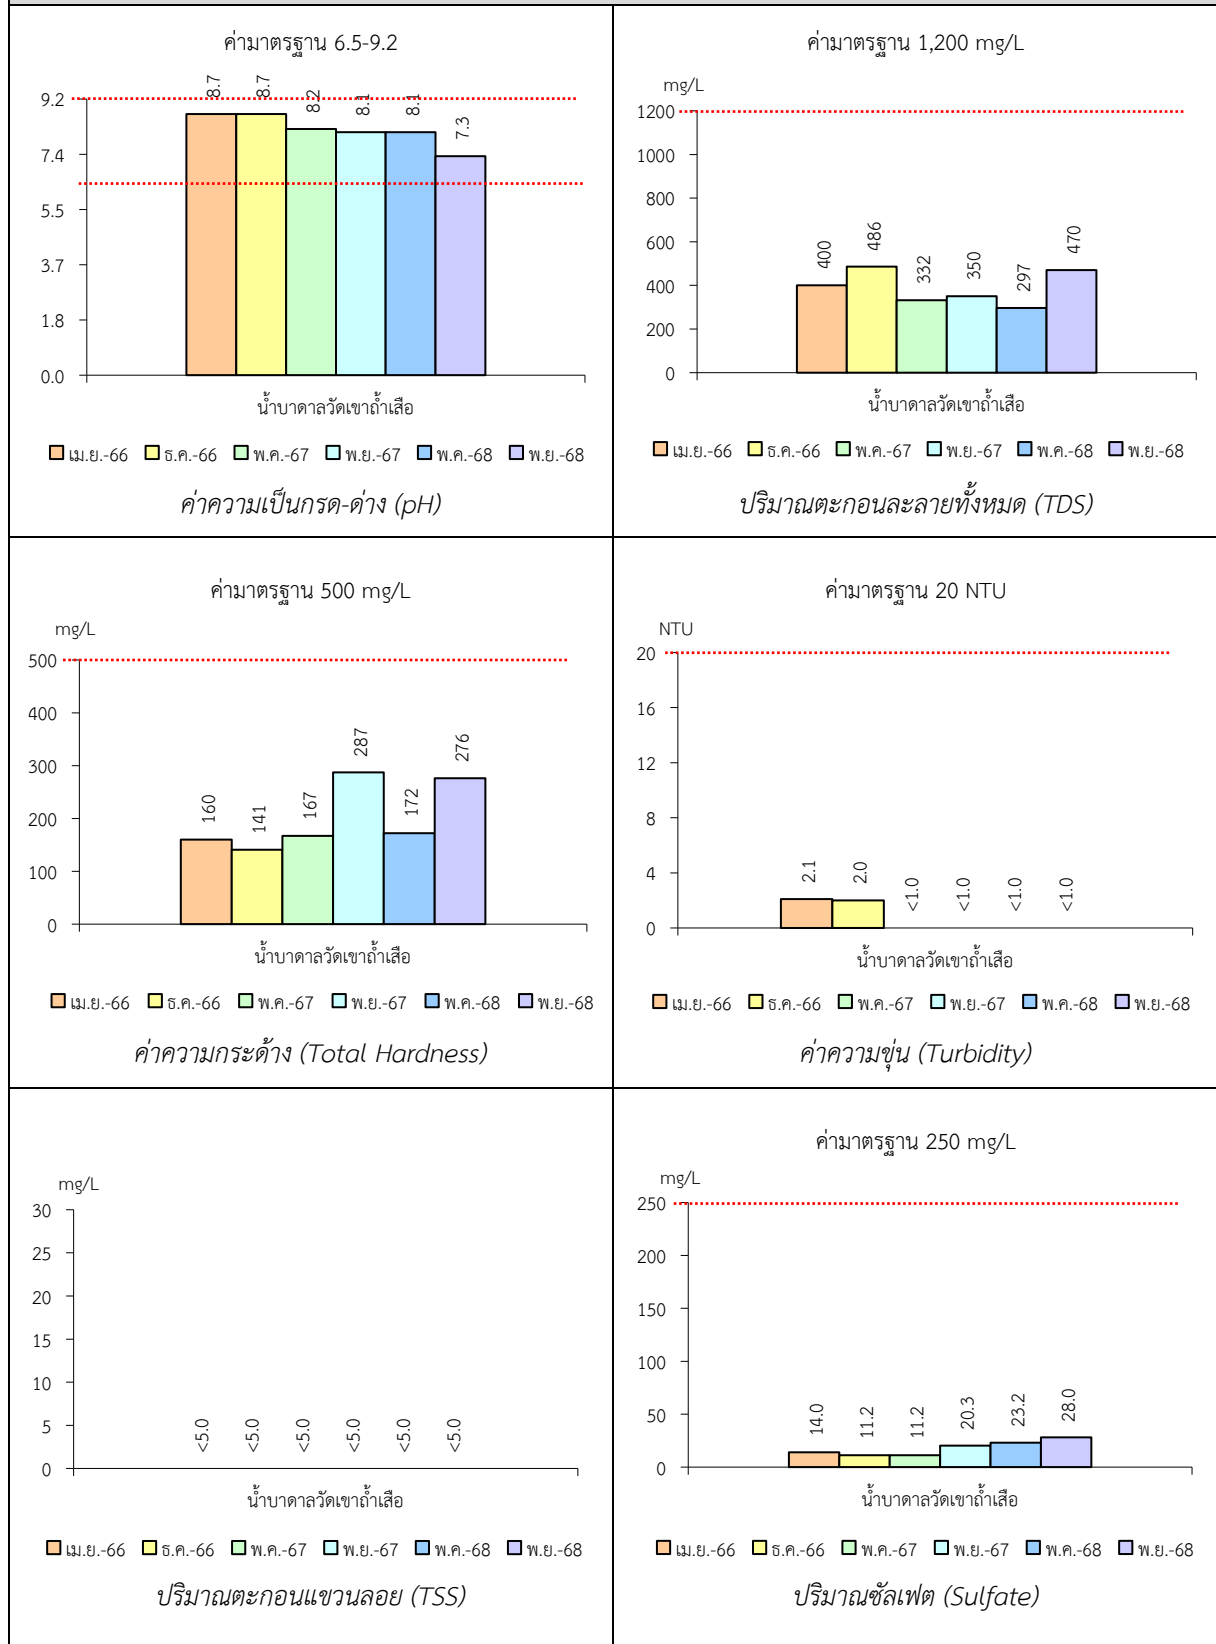
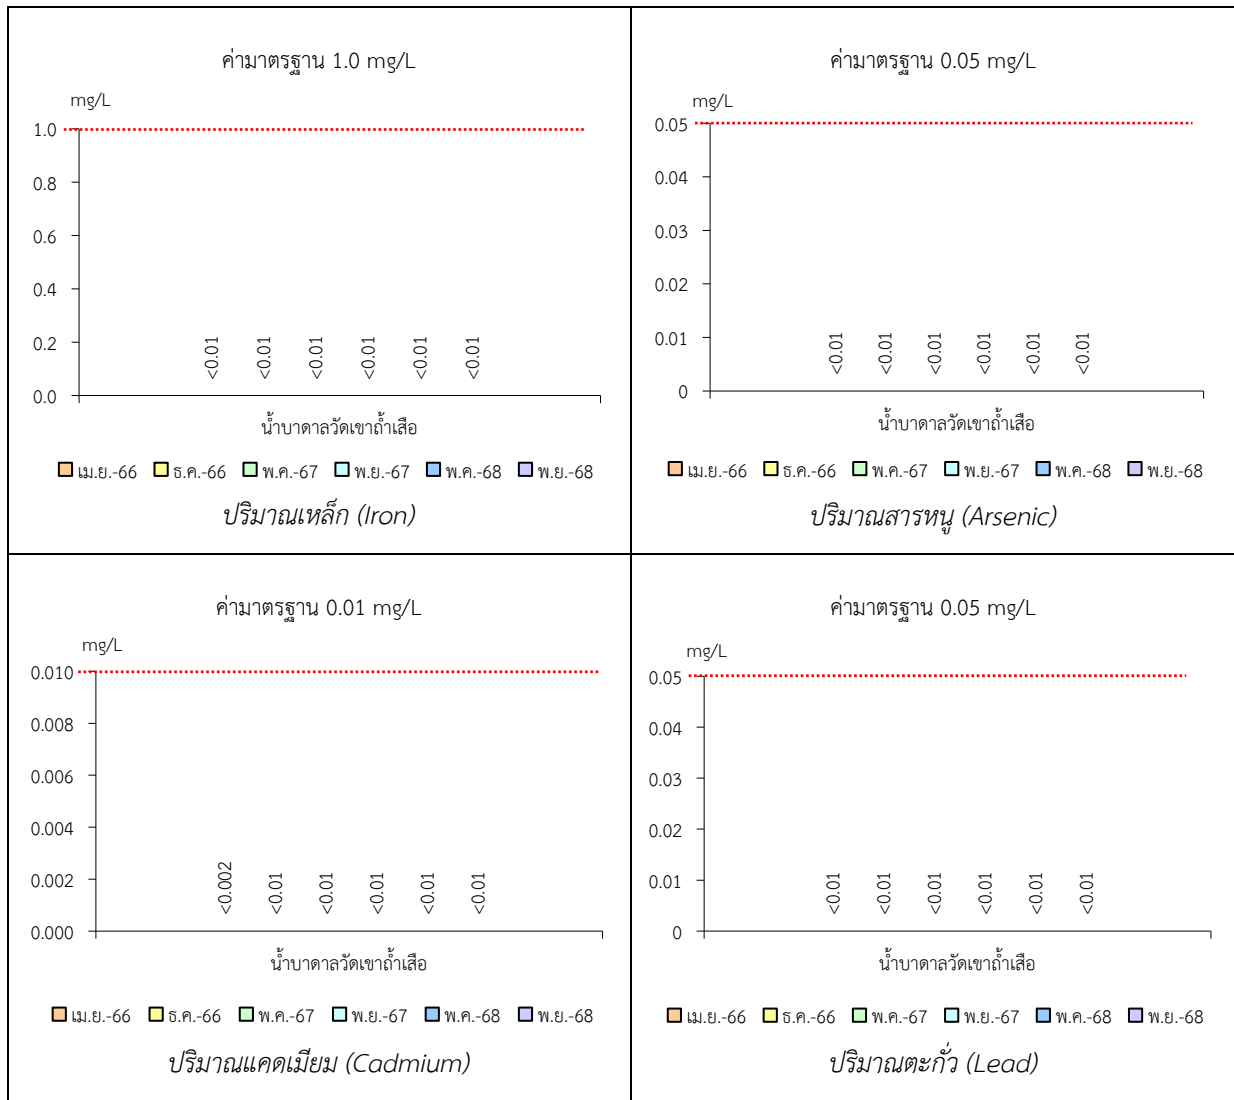
รูปที่ 3-6 กราฟแสดงผลการวิเคราะห์คุณภาพน้ำใต้ดินเปรียบเทียบกับค่ามาตรฐาน

จากข้อมูลผลการติดตามตรวจสอบคุณภาพน้ำใต้ดินรอบโครงการเหมืองแร่หินอุตสาหกรรมชนิดหินปูน เพื่ออุตสาหกรรมก่อสร้าง ประทานบัตรที่ 28494/15861 ของบริษัท ศิลาเพชรพลอยดี จำกัด จำนวน 1 สถานี ได้แก่ น้ำบาดาลวัดเขาถ้ำเสือ ที่ผ่านมาจนถึงเดือนพฤศจิกายน 2568 พบว่า ผลการวิเคราะห์ส่วนใหญ่มีค่าอยู่ในเกณฑ์มาตรฐานกำหนดที่เหมาะสม และมีบางดัชนีไม่อยู่ในเกณฑ์กำหนดที่เหมาะสมแต่อยู่ในเกณฑ์อนุโลมสูงสุด ตามประกาศกระทรวงทรัพยากรธรรมชาติและสิ่งแวดล้อม เรื่อง กำหนดหลักเกณฑ์และมาตรการในทางวิชาการสำหรับการป้องกันด้านสาธารณสุขและการป้องกันในเรื่องสิ่งแวดล้อมเป็นพิษ พ.ศ. 2551 ตีพิมพ์ในราชกิจจานุเบกษา เล่ม 125 ตอนพิเศษ 85 ง ลงวันที่ 21 พฤษภาคม 2551 สรุปผลการวิเคราะห์ดังตารางที่ 3-5 และรูปที่ 3-6
