## บทที่ 2

## การปฏิบัติตามมาตรการป้องกันและแก้ไขผลกระทบสิ่งแวดล้อม

## ตารางที่ 2.2-1 ผลการปฏิบัติตามมาตรการป้องกันและแก้ไขผลกระทบสิ่งแวดล้อม นิคมอุตสาหกรรมภาคเหนือตอนล่าง (พิจิตร)

(โครงการปรับปรุงระบบป้องกันน้ำท่วม นิคมอุตสาหกรรมภาคเหนือตอนล่าง (พิจิตร)) ระหว่างเดือนกรกฎาคม-ธันวาคม 2568

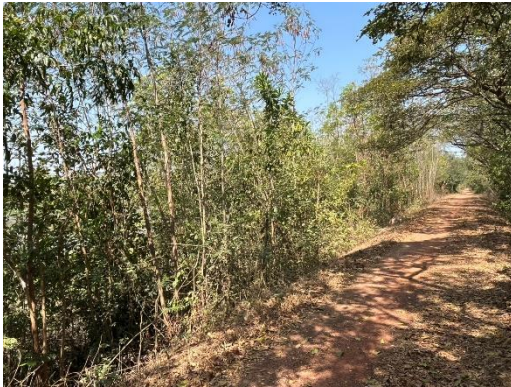
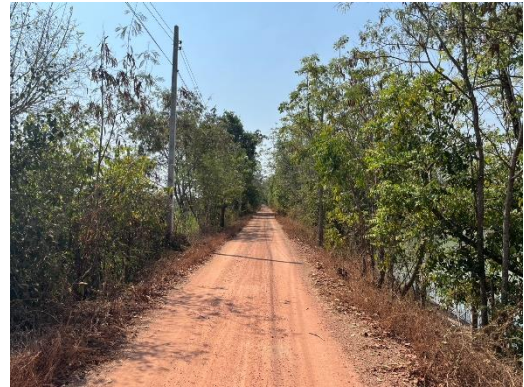
มาตรการป้องกันและแก้ไขผลกระทบสิ่งแวดล้อม	สถานที่ดำเนินการ	ผลการปฏิบัติตามมาตรการฯ	ปัญหา อุปสรรคที่ไม่สามารถปฏิบัติตามมาตรการและแนวทางแก้ไข	หลักฐานและเอกสารอ้างอิง
<b>1. เรื่องทั่วไป (ต่อ)</b> <b>1.2 การใช้ประโยชน์ที่ดินตามผังแม่บท</b> - ดำเนินการใช้ประโยชน์ที่ดินตามผังแม่บทใหม่หลังการปรับปรุงโครงการซึ่งมีพื้นที่รวมทั้งหมด 2,053 ไร่ ดังนี้ 1) พื้นที่อุตสาหกรรม 1,429.77 ไร่ 2) พื้นที่พาณิชยกรรม 26.23 ไร่ 3) พื้นที่สาธารณูปโภค 391.70 ไร่ 4) พื้นที่สีเขียว 205.30 ไร่	- พื้นที่โครงการ	- นิคมฯ ดำเนินการใช้ประโยชน์ที่ดินตามผังแม่บทใหม่ ซึ่งหลังการปรับปรุงพื้นที่โครงการจะมีเนื้อที่รวมกันทั้งหมด 2,053 ไร่ ตามมาตรการกำหนดดังนี้ 1) พื้นที่อุตสาหกรรม 1,429.77 ไร่ 2) พื้นที่พาณิชยกรรม 26.23 ไร่ 3) พื้นที่สาธารณูปโภค 391.70 ไร่ 4) พื้นที่สีเขียว 205.30 ไร่	-	- ภาคผนวก 3x ตัวอย่างเอกสารอนุญาตให้ใช้ที่ดิน
<b>1.3 พื้นที่สีเขียวในเขต</b> - ปลูกไม้ยืนต้นในแนวระบบป้องกันน้ำท่วมเดิม โดยให้เป็นไปตามมาตรฐานหลักเกณฑ์การออกแบบฯ ที่ กนอ. กำหนด	- พื้นที่โครงการ	- นิคมฯ ปลูกไม้ยืนต้นในแนวระบบป้องกันน้ำท่วมเดิม ตามมาตรฐานหลักเกณฑ์การออกแบบฯ ที่ กนอ. กำหนด	-	- รูปที่ 1 ต้นไม้แนวระบบป้องกันน้ำท่วมเดิม

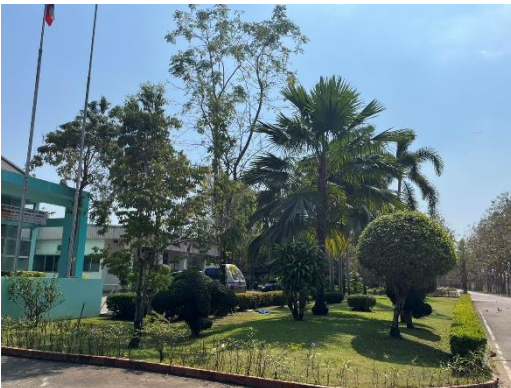
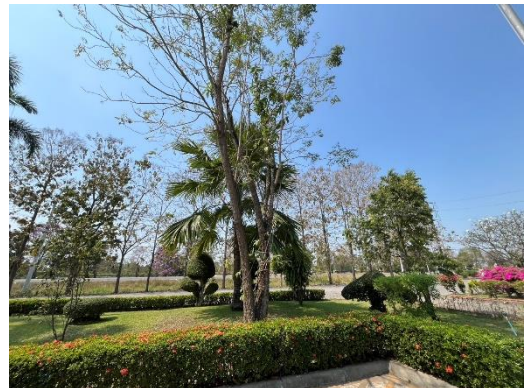
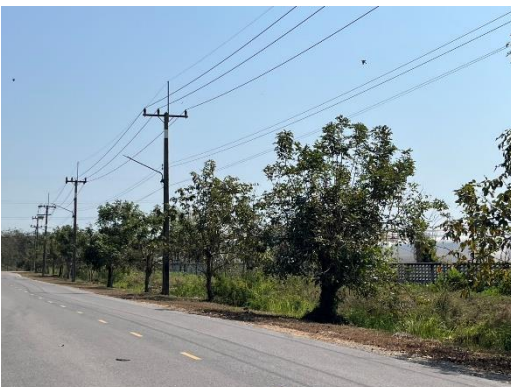
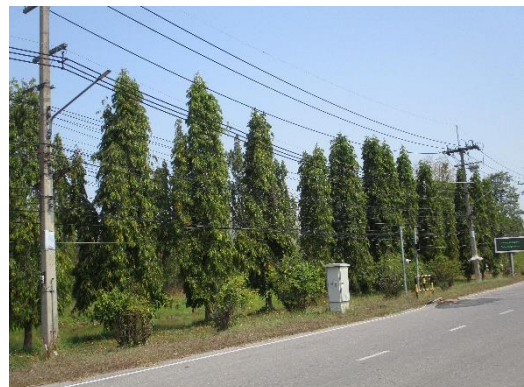
มาตรการป้องกันและแก้ไขผลกระทบสิ่งแวดล้อม	สถานที่ดำเนินการ	ผลการปฏิบัติตามมาตรการฯ	ปัญหา อุปสรรค ที่ไม่สามารถ ปฏิบัติตามมาตรการ และแนวทางแก้ไข	หลักฐานและ เอกสารอ้างอิง
<b>2. ทรัพยากรทางกายภาพ (ต่อ)</b> <b>2.2 เสี่ยง</b> - ปลุกต้นไม้รอบๆ โรงงานเพื่อลดผลกระทบด้านเสียง	- พื้นที่โครงการ	- นิคมฯ มีพื้นที่สีเขียว โดยปลูกไม้ยืนต้นโดยรอบพื้นที่นิคมฯ และสนับสนุนให้โรงงานปลูกไม้ยืนต้นภายในพื้นที่โรงงาน เพื่อช่วยลดผลกระทบด้านเสียงที่เกิดจากการดำเนินกิจกรรมของโครงการ	-	- รูปที่ 2 พื้นที่สีเขียวของนิคมฯ

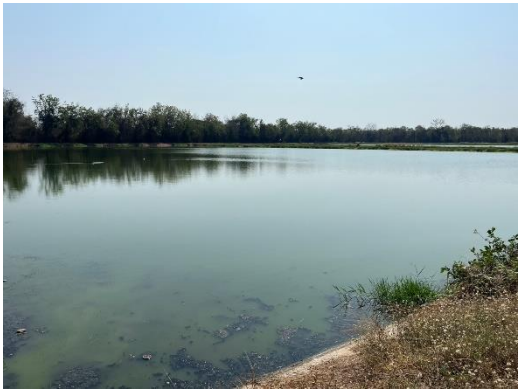
<p>Polishing Pond</p>	<p>Retention Pond</p>
<p>รูปที่ 3 ระบบบำบัดน้ำเสียส่วนกลาง</p>

มาตรการป้องกันและแก้ไขผลกระทบสิ่งแวดล้อม	สถานที่ดำเนินการ	ผลการปฏิบัติตามมาตรการฯ	ปัญหา อุปสรรค ที่ไม่สามารถ ปฏิบัติตามมาตรการ และแนวทางแก้ไข	หลักฐานและ เอกสารอ้างอิง
<b>2. ทรัพยากรทางกายภาพ (ต่อ)</b> <b>2.3 คุณภาพน้ำ</b> - จัดให้มีระบบบำบัดน้ำเสียส่วนกลางความสามารถในการ บำบัดน้ำเสียในอัตรา 5,100 ลูกบาศก์เมตร/วัน และ สามารถบำบัดน้ำเสียจนได้ตามเกณฑ์มาตรฐานน้ำทิ้ง อุตสาหกรรม	- ระบบบำบัดน้ำเสีย ส่วนกลาง	- นิคมฯ มีระบบบำบัดน้ำเสียส่วนกลางแบบบ่อปรับเสถียร (Stabilization Pond) จำนวน 4 บ่อ และบ่อ Retention Pond จำนวน 1 บ่อ ซึ่งสามารถ บำบัดน้ำเสียได้สูงสุด 5,100 ลูกบาศก์เมตร/วัน และทำการตรวจวัด คุณภาพน้ำทิ้งหลังผ่านการบำบัดเป็นประจำทุกเดือน ผลการตรวจวัดพบว่า คุณภาพน้ำทิ้งหลังผ่านการบำบัด มีค่าอยู่ในเกณฑ์มาตรฐานตามประกาศ กระทรวงทรัพยากรธรรมชาติและสิ่งแวดล้อม เรื่องกำหนดมาตรฐาน ควบคุมการระบายน้ำทิ้งจากโรงงานอุตสาหกรรม นิคมอุตสาหกรรม และ เขตประกอบการอุตสาหกรรม พ.ศ. 2559 ผลการตรวจวัดแสดงดังบทที่ 3	-	- รูปที่ 3 ระบบบำบัด น้ำเสียส่วนกลาง

<p>Pump Sump</p>	<p>Anaerobic Pond 1</p>

<p>Anaerobic Pond 2</p>	<p>Facultative Pond</p>

มาตรการป้องกันและแก้ไขผลกระทบสิ่งแวดล้อม	สถานที่ดำเนินการ	ผลการปฏิบัติตามมาตรการฯ	ปัญหา อุปสรรคที่ไม่สามารถปฏิบัติตามมาตรการและแนวทางแก้ไข	หลักฐานและเอกสารอ้างอิง
<p><b>2. ทรัพยากรทางกายภาพ (ต่อ)</b></p> <p><b>2.3 คุณภาพน้ำ (ต่อ)</b></p> <ul style="list-style-type: none"> <li>- การจัดการน้ำทิ้งที่ผ่านการบำบัดแล้วในช่วงฤดูแล้ง</li> <li>• เพิ่มความลึกของบ่อ Polishing Pond จากลึก 1.5 ม. เป็นลึก 6 ม.</li> <li>• รตน้ำตันไม้โดยใช้รถบรรทุกขนาด 6 ตัน 1 คัน พร้อมติดตั้งเครื่องสูบน้ำที่บ่อพักและเครื่องฉีดน้ำที่รถ</li> <li>• ขุดบ่อพักน้ำทิ้งขนาด 14 ไร่ ลึก 6 ม. เพื่อเก็บกักน้ำไว้ 4 เดือน ในระยะที่ 1</li> </ul>	<ul style="list-style-type: none"> <li>- บ่อพักน้ำทิ้ง</li> </ul>	<ul style="list-style-type: none"> <li>- ปัจจุบันบ่อ Polishing Pond ของนิคมฯ มีความลึก 1.5 ม. สามารถรองรับน้ำได้มากที่สุด 17,700 ลบ.ม./วัน ซึ่งยังคงมีความเพียงพอในการรองรับปริมาณน้ำเสียที่เข้าสู่ระบบบำบัดน้ำเสียดังกล่าว โดยในช่วงเดือนกรกฎาคม-ธันวาคม 2568 มีน้ำเสียเข้าสู่ระบบบำบัดน้ำเสียเฉลี่ยประมาณ 1,026 ลูกบาศก์เมตร/วัน (คิดเป็นร้อยละ 20 ของน้ำเสียที่เข้าสู่ระบบบำบัด) ซึ่งยังสามารถรองรับได้อย่างเพียงพอ</li> <li>- นิคมฯ มีการจัดเตรียมรถบรรทุกน้ำ จำนวน 1 คัน เพื่อนำน้ำทิ้งหลังผ่านการบำบัดแล้วไปใช้ในการรดน้ำต้นไม้และพื้นที่สีเขียวภายในพื้นที่นิคมฯ</li> <li>- ปัจจุบันบ่อพักน้ำทิ้งของนิคมฯ (Retention pond/Holding Pond) มีขนาด 8 ไร่ ลึก 6 เมตร และยังคงมีความเพียงพอในการรองรับปริมาณน้ำเสียที่เข้าสู่ระบบบำบัดน้ำเสีย โดยในช่วงเดือนกรกฎาคม-ธันวาคม 2568 มีน้ำเสียเข้าสู่ระบบบำบัดน้ำเสียเฉลี่ยประมาณ 1,026 ลูกบาศก์เมตร/วัน (คิดเป็นร้อยละ 20 ของน้ำเสียที่เข้าสู่ระบบบำบัด)</li> </ul>	<ul style="list-style-type: none"> <li>-</li> <li>-</li> <li>-</li> </ul>	<ul style="list-style-type: none"> <li>- ภาคผนวก 2ข ปริมาณน้ำเสียที่เข้าสู่ระบบบำบัดน้ำเสียส่วนกลางฯ</li> <li>- รูปที่ 3 ระบบบำบัดน้ำเสียส่วนกลาง</li> <li>- รูปที่ 3 ระบบบำบัดน้ำเสียส่วนกลาง</li> <li>- รูปที่ 4 รถบรรทุกน้ำของนิคมฯ</li> <li>- ภาคผนวก 2ข ปริมาณน้ำเสียที่เข้าสู่ระบบบำบัดน้ำเสียส่วนกลางฯ</li> <li>- รูปที่ 3 ระบบบำบัดน้ำเสียส่วนกลาง</li> </ul>

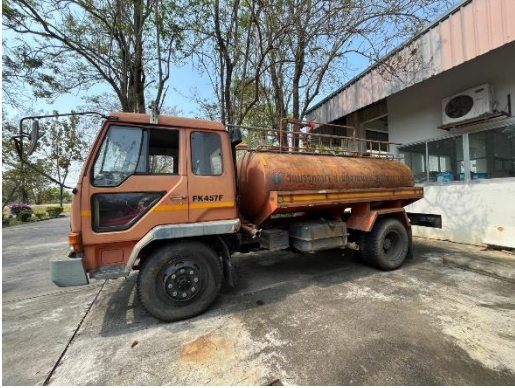
<p>- โครงการจะต้องนำน้ำทิ้งหลังการบำบัดและมีค่าอยู่ในเกณฑ์มาตรฐานไปใช้ในการรดน้ำต้นไม้พื้นที่สีเขียวไม่ระบายลงคลองละมาน โดยเฉพาะในช่วงฤดูแล้ง (เดือนพฤศจิกายน-เดือนพฤษภาคม)</p>	<p>- พื้นที่โครงการ</p>	<p>- นิคมฯ จัดเตรียมรถบรรทุกน้ำ 1 คัน เพื่อนำน้ำทิ้งหลังผ่านการบำบัดแล้วไปใช้ในการรดน้ำต้นไม้และพื้นที่สีเขียวของนิคมฯ โดยไม่ได้มีการระบายน้ำทิ้งดังกล่าวลงคลองละมานแต่อย่างใด</p>	-	- รูปที่ 4 รถบรรทุกน้ำของนิคมฯ

<p>รูปที่ 4 รถบรรทุกน้ำของนิคมฯ</p>	<p>รูปที่ 5 อาคารสูบน้ำ</p>

มาตรการป้องกันและแก้ไขผลกระทบสิ่งแวดล้อม	สถานที่ดำเนินการ	ผลการปฏิบัติตามมาตรการฯ	ปัญหา อุปสรรค ที่ไม่สามารถ ปฏิบัติตามมาตรการ และแนวทางแก้ไข	หลักฐานและ เอกสารอ้างอิง
<b>2. ทรัพยากรทางกายภาพ (ต่อ)</b> <b>2.3 คุณภาพน้ำ (ต่อ)</b> - จัดให้มีบ่อพักน้ำทิ้งหลังการบำบัด (Holding Pond) ความจุ 45,000 ลูกบาศก์เมตร เพื่อกักเก็บน้ำทิ้งหลังการบำบัดได้อย่างน้อย 1 วัน	- บ่อพักน้ำทิ้ง	- นิคมฯ จัดให้มีบ่อพักน้ำทิ้งหลังการบำบัด (Retention Pond/Holding Pond) ขนาดความจุ 45,000 ลูกบาศก์เมตร เพื่อกักเก็บน้ำไว้ 4 เดือน ในระยะที่ 1 และตรวจวัดคุณภาพน้ำในบ่อดังกล่าวเป็นประจำเดือนละ 1 ครั้ง ผลการตรวจวัด พบว่ามีค่าอยู่ในเกณฑ์มาตรฐานกำหนด (แสดงดังบทที่ 3 หัวข้อ 3.4.1) ทั้งนี้ทางนิคมฯ ไม่มีการปล่อยน้ำทิ้งออกสู่แหล่งน้ำสาธารณะภายนอกแต่อย่างใด แต่จะนำกลับมารดน้ำต้นไม้และพื้นที่สีเขียวภายในพื้นที่นิคมฯ	-	- รูปที่ 3 ระบบบำบัดน้ำเสียส่วนกลาง
<b>3. ทรัพยากรทางชีวภาพ</b> <b>3.1 ชีวภาพทางน้ำ</b> - มาตรการลดผลกระทบเช่นเดียวกับคุณภาพน้ำผิวดิน และโครงการนำน้ำทิ้งมาใช้ประโยชน์ เช่น รดน้ำต้นไม้ในฤดูแล้ง	- พื้นที่โครงการ	- นิคมฯ มีการจัดเตรียมรถบรรทุกน้ำ 1 คัน เพื่อบรรทุกน้ำทิ้งที่ผ่านการบำบัดแล้วนำมารดน้ำต้นไม้และพื้นที่สีเขียวภายในพื้นที่นิคมฯ โดยไม่ได้มีการปล่อยน้ำทิ้งออกสู่แหล่งน้ำสาธารณะภายนอกแต่อย่างใด	-	- รูปที่ 4 รถบรรทุกน้ำของนิคมฯ

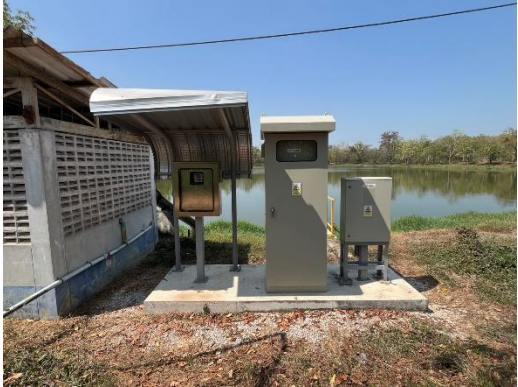
- ติดตั้งอุปกรณ์ตรวจวัด COD และ BOD online บริเวณบ่อบำบัดน้ำทิ้งภายหลังผ่านการบำบัดเพื่อตรวจสอบคุณภาพน้ำทิ้งก่อนระบายออกนอกโครงการ	- บ่อบำบัดน้ำทิ้ง	- นิคมฯ ติดตั้งอุปกรณ์ตรวจวัด COD และ BOD online บริเวณบ่อบำบัดน้ำทิ้งที่ผ่านการบำบัด เพื่อตรวจสอบคุณภาพน้ำทิ้งก่อนนำไปใช้ในการรดน้ำต้นไม้และพื้นที่สีเขียวภายในพื้นที่นิคมฯ โดยไม่ได้มีการระบายลงสู่คลองละมานแต่อย่างใด	-	- รูปที่ 7 อุปกรณ์ตรวจวัด BOD และ COD Online

<p>รูปที่ 6 จุดระบายน้ำที่ออกจากนิคมฯ</p>	<p>รูปที่ 7 อุปกรณ์ตรวจวัด BOD และ COD Online</p>

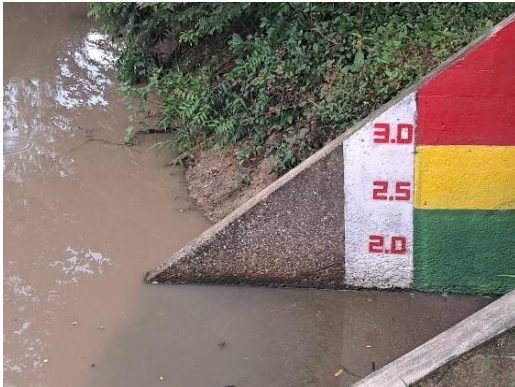
รูปที่ 12 สเกลวัดระดับน้ำ

มาตรการป้องกันและแก้ไขผลกระทบสิ่งแวดล้อม	สถานที่ดำเนินการ	ผลการปฏิบัติตามมาตรการฯ	ปัญหา อุปสรรค ที่ไม่สามารถ ปฏิบัติตามมาตรการ และแนวทางแก้ไข	หลักฐานและ เอกสารอ้างอิง
<b>4. คุณค่าการใช้ประโยชน์ของมนุษย์ (ต่อ)</b> <b>4.3 การระบายน้ำ/ป้องกันน้ำท่วม</b> - จัดให้มีระบบติดตามสถานการณ์น้ำ เช่น ระบบระวังระดับน้ำ ภายนอกและระบบแจ้งเตือนภัย รวมทั้งต้องจัดให้มีแผนตอบโต้ ภาวะฉุกเฉินกรณีเกิดอุทกภัย และทำการฝึกซ้อมอย่างน้อย ปีละ 1 ครั้ง	- คลองละมาน และระบบป้องกัน น้ำท่วม	- นิคมฯ มีการติดตั้งสเกลวัดระดับน้ำบริเวณคลองละมาน เพื่อติดตาม เฝ้าระวังสถานการณ์น้ำ รวมทั้งมีแผนตอบโต้ภาวะฉุกเฉินกรณี เกิดอุทกภัยของนิคมฯ และมีการฝึกซ้อมตามแผนดังกล่าวปีละ 1 ครั้ง โดยในปี 2568 ดำเนินการฝึกซ้อมเมื่อวันที่ 24 มิถุนายน 2568 โดยเป็นการฝึกซ้อมร่วมกันกับบริษัท โกลบอล ยูทิลิตี้ เซอร์วิส จำกัด (GUSCO)	-	- ภาคผนวก 8ข แผนปฏิบัติการภาวะ ฉุกเฉินกรณีเกิด อุบัติเหตุ อุบัติภัย - ภาคผนวก 11ข รายงานการฝึกซ้อม แผนฉุกเฉินกรณีเกิด อุทกภัย - รูปที่ 12 สเกลวัด ระดับน้ำ

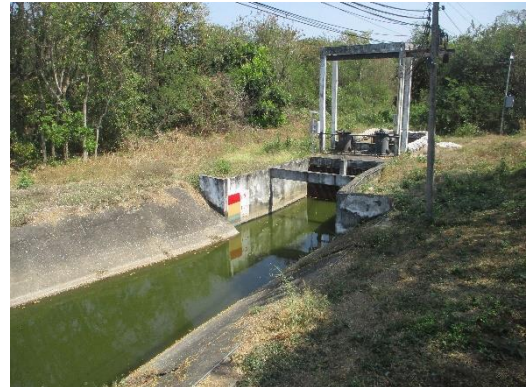
รูปที่ 13 สถานีสูบน้ำฝน

มาตรการป้องกันและแก้ไขผลกระทบสิ่งแวดล้อม	สถานที่ดำเนินการ	ผลการปฏิบัติตามมาตรการฯ	ปัญหา อุปสรรค ที่ไม่สามารถ ปฏิบัติตามมาตรการ และแนวทางแก้ไข	หลักฐานและ เอกสารอ้างอิง
<b>4. คุณค่าการใช้ประโยชน์ของมนุษย์ (ต่อ)</b> <b>4.3 การระบายน้ำ/ป้องกันน้ำท่วม (ต่อ)</b> - จัดเตรียมเครื่องสูบน้ำสำรองเครื่องยนต์ดีเซลขนาด 800 ลูกบาศก์เมตร/ชั่วโมง และอุปกรณ์/เครื่องมือสนับสนุนการปฏิบัติงานเมื่อเกิดเหตุ น้ำท่วม	- พื้นที่โครงการ	- นิคมฯ มีเครื่องสูบน้ำสำรองเครื่องยนต์ดีเซลขนาด 800 ลบ.ม./ชม. บริเวณสถานีสูบน้ำระบายน้ำฝนเตรียมไว้ในกรณีที่เกิดเหตุอุทกภัย	-	- รูปที่ 13 สถานีสูบน้ำระบายน้ำฝน

- โครงการระยะที่ 1 ต้องจัดให้มีระบบหนองน้ำฝนความจุรวมไม่น้อยกว่า 106,843 ลูกบาศก์เมตร เพื่อทำการหน่วงน้ำฝนที่ตกในพื้นที่โครงการก่อนระบายลงสู่แหล่งรองรับน้ำ	- บ่อหน่วงน้ำและรางระบายน้ำฝน	- นิคมฯ มีบ่อหน่วงน้ำฝน ขนาดความจุรวม 45,000 ลูกบาศก์เมตร ซึ่งยังคงมีความเพียงพอในการรองรับน้ำฝนที่ตกในพื้นที่นิคมฯ ก่อนระบายไปยังสถานีสูบน้ำฝนที่ติดตั้งเครื่องสูบน้ำดีเซล อัตราการสูบ 800 ลบ.ม./ชม. และเครื่องสูบน้ำ Submersible Pump อัตราการสูบ 1,800 ลบ.ม./ชม. เพื่อระบายลงสู่แหล่งรองรับน้ำต่อไป	-	- รูปที่ 13 สถานีสูบน้ำระบายน้ำฝน - รูปที่ 15 บ่อหน่วงน้ำฝน

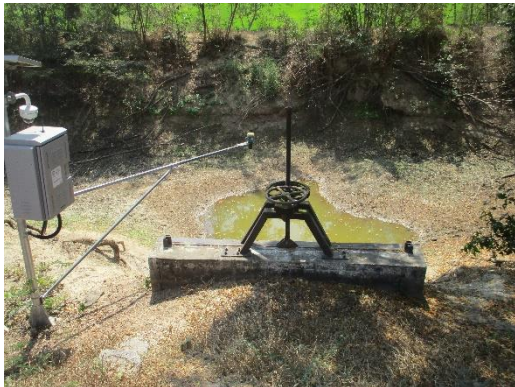
- การสูบน้ำออกนอกพื้นที่โครงการกำหนดให้มีแนวทาง การลดความแรงของน้ำ เพื่อป้องกันการพังกระจายของดินตะกอนและการพังทลายของดินในคลองธรรมชาติ	- จุดสูบน้ำออกนอกโครงการ	- ในช่วงเดือนกรกฎาคม-ธันวาคม 2568 ทางนิคมฯ มีการระบายน้ำฝนลงสู่แหล่งน้ำสาธารณะภายนอก โดยมีแนวคอนกรีตเพื่อลดความแรงของน้ำ และป้องกันการพังกระจายของดินตะกอน รวมทั้งการพังทลายของดินในคลองธรรมชาติ	-	- ภาคผนวก 15ข บันทึกปริมาณน้ำฝนที่ระบายลงสู่แหล่งน้ำสาธารณะภายนอก - รูปที่ 14 จุดระบายน้ำฝนออกจากนิคมฯ
