## บทที่ 3

## การปฏิบัติตามมาตรการติดตามตรวจสอบผลกระทบสิ่งแวดล้อม

การปฏิบัติตามมาตรการติดตามตรวจสอบผลกระทบสิ่งแวดล้อม โครงการพัฒนานิคมอุตสาหกรรมในพื้นที่ระเบียงเศรษฐกิจภาคตะวันออก นิคมอุตสาหกรรม Smart Park ของการนิคมอุตสาหกรรมแห่งประเทศไทย ในช่วงเดือนกรกฎาคม-ธันวาคม 2568 ประกอบด้วย การตรวจวัดคุณภาพน้ำทิ้ง ดำเนินการตรวจวัดโดยบริษัท ยูไนเต็ท แอนนาลิสต์ แอนด์ เอ็นจิเนียริง คอนซัลแตนท์ จำกัด

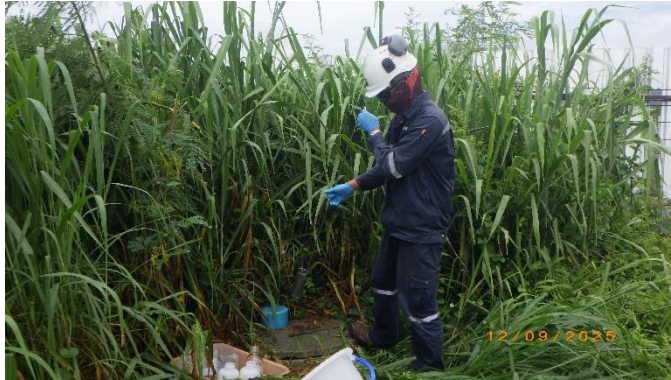
รูปที่ 3.4-1 การเก็บตัวอย่างคุณภาพน้ำทิ้ง

โครงการดำเนินการตรวจวัดคุณภาพน้ำทิ้ง จำนวน 1 สถานี ได้แก่ บริเวณบ่อกักน้ำทิ้งหลังผ่านระบบบำบัดน้ำเสียสำเร็จรูปก่อนระบายออกนอกพื้นที่โครงการ เป็นประจำทุกเดือน เดือนละ 1 ครั้ง ผลการตรวจวัดพบว่า ส่วนใหญ่มีค่าอยู่ในเกณฑ์มาตรฐานตามประกาศกระทรวงทรัพยากรธรรมชาติและสิ่งแวดล้อม เรื่องกำหนดมาตรฐานควบคุมการระบายน้ำทิ้งจากโรงงานอุตสาหกรรม นิคมอุตสาหกรรม และเขตประกอบการอุตสาหกรรม (พ.ศ. 2559) ยกเว้นปริมาณ BOD และ TKN ในวันที่ 11 กรกฎาคม และวันที่ 8 สิงหาคม 2568 มีค่าไม่เป็นไปตามเกณฑ์มาตรฐาน เนื่องจากบริเวณจุดเก็บน้ำดังกล่าวเป็นจุดเก็บน้ำชั่วคราว ซึ่งเป็นน้ำเสียจากห้องน้ำและห้องส้วมของอาคารสำนักงาน โดยโครงการใช้ระบบถังบำบัดน้ำเสียสำเร็จรูปในการบำบัดน้ำเสียจากกิจกรรมดังกล่าวและเชื่อมต่อด้วยบ่อซึมโดยไม่มีการระบายออกสู่แหล่งน้ำสาธารณะ ทั้งนี้โครงการอยู่ในช่วงการปรับปรุงระบบบำบัดน้ำเสียเพื่อบำบัดน้ำเสียและควบคุมค่าดัชนีต่างๆ ในน้ำเสียให้มีค่าอยู่ในเกณฑ์มาตรฐาน

โดยระหว่างเดือนกรกฎาคม-ธันวาคม 2568 โครงการได้นำส่งหนังสือเพื่อขอขยายระยะเวลาการส่งรายงานผลการปฏิบัติตามมาตรการฯ ต่อ สผ. ตามหนังสือเลขที่ 5103.3.1/0157 ลงวันที่ 16 มกราคม 2569 (ภาคผนวก 4ก) ทั้งนี้โครงการมีแผนการตรวจวัดคุณภาพน้ำทิ้งในระหว่างเดือนมกราคม-มิถุนายน 2569 และจะรายงานให้ทราบในรายงานฉบับถัดไป ผลการตรวจวัดดังตารางที่ 3.4-1 การเก็บตัวอย่างแสดงดังรูปที่ 3.4-1
