รายงานผลการปฏิบัติตาม  
มาตรการป้องกันและแก้ไขผลกระทบสิ่งแวดล้อม  
ตามที่กรมอุตสาหกรรมพื้นฐานและการเหมืองแร่กำหนด

โครงการเหมืองแร่หินอุตสาหกรรมชนิดหินปูน เพื่ออุตสาหกรรมก่อสร้าง

สำหรับประทานบัตรที่ 32728/15729

ของ บริษัท บำรุงเทพการศิลา จำกัด

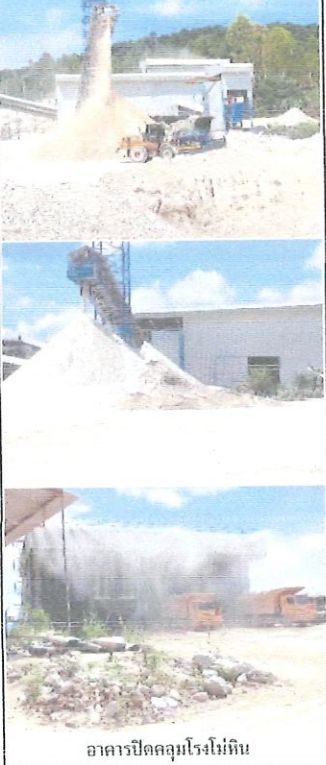
เงื่อนไขตามมาตรการฯ	ผลการปฏิบัติตามมาตรการฯ	ปัญหาอุปสรรคที่ไม่สามารถปฏิบัติตามมาตรการฯ และแนวทางแก้ไข	ภาพถ่ายประกอบ
11. ให้ปรับปรุงโรงโม่หินเป็นระบบปิดและจัดให้มีระบบป้องกันผลกระทบสิ่งแวดล้อมให้ครบถ้วน ตามประกาศกรมอุตสาหกรรมพื้นฐานและการเหมืองแร่ เรื่อง ให้อาคารโม่หินหรือย่อยหินมีระบบป้องกันผลกระทบสิ่งแวดล้อม ลงวันที่ 12 มกราคม 2548 พร้อมทั้งให้อำนาจรักษาและใช้ระบบขณะทำการผลิตอย่างสม่ำเสมอ โดยเฉพาะระบบป้องกันและลดการฟุ้งกระจายของฝุ่นละออง	ปฏิบัติ : มีการปิดคลุมอาคารโรงโม่หิน และติดตั้งระบบสเปรย์น้ำตามจุดต่างๆ เช่น Hopper, Jaw Crusher, Cone Crusher, Chute, Product Screen, Stockpile และจุดเชื่อมต่อระหว่าง Conveyor ตามประกาศกรมฯ

<p style="text-align: center;">อาคารปิดคลุมโรงโม่หิน</p>
