## บทที่ 1

#### 1.1 ความเป็นมาของการจัดทำรายงาน

เพื่อสรุปผลการปฏิบัติตามมาตรการติดตามตรวจสอบผลกระทบสิ่งแวดล้อม ช่วงเปิดดำเนินการ โครงการ อาคารชุด เอสเซ็นต์ วิลล์ อยุธยา ของบริษัท ซีพีเอ็น เรซซิเด้นซ์ แมนเนจเม้นท์ จำกัด ระหว่างเดือน มกราคม ถึง เดือน มิถุนายน พ.ศ. 2569 โดยในรายงานฉบับนี้ได้จัดทำตารางสรุปมาตรการติดตามตรวจสอบผลกระทบสิ่งแวดล้อม ระยะ เปิดดำเนินการ และเหตุผลที่ไม่สามารถปฏิบัติตามได้หรือไม่สามารถปฏิบัติได้อย่างครบถ้วน

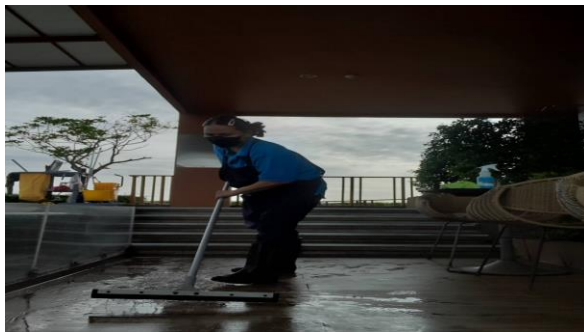
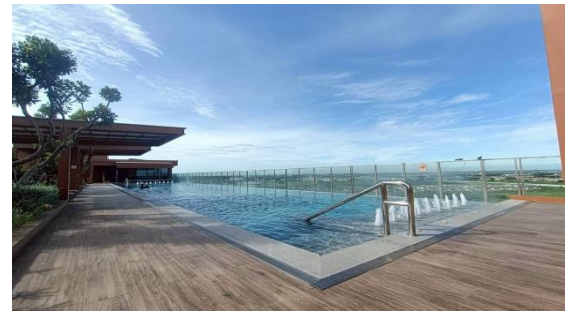
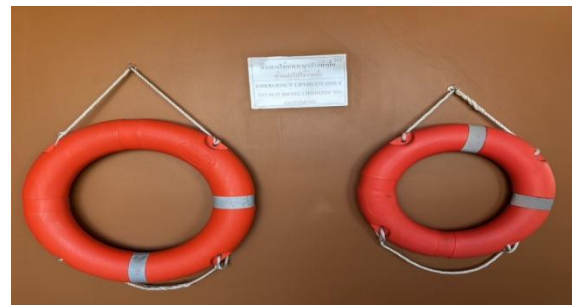
ผลการปฏิบัติตามมาตรการป้องกันและแก้ไขผลกระทบสิ่งแวดล้อม (ระยะดำเนินการ) ด้านอุบัติเหตุจากการจมน้ำ:  
โครงการมีการตรวจสอบไม่ให้มีน้ำขังบริเวณรอบสระว่ายน้ำอย่างสม่ำเสมอ รวมทั้งการติดตั้งป้ายแสดงกฎระเบียบและจัดเตรียม  
อุปกรณ์ช่วยชีวิตให้อยู่ในสภาพสมบูรณ์พร้อมใช้งานเมื่อเกิดสถานการณ์ฉุกเฉิน

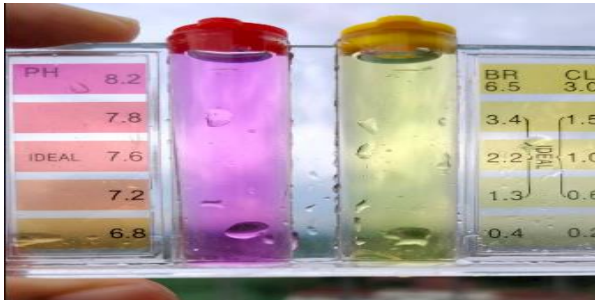
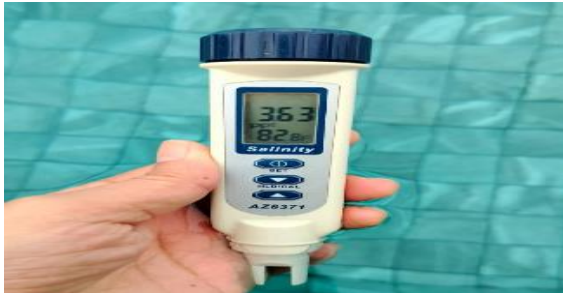
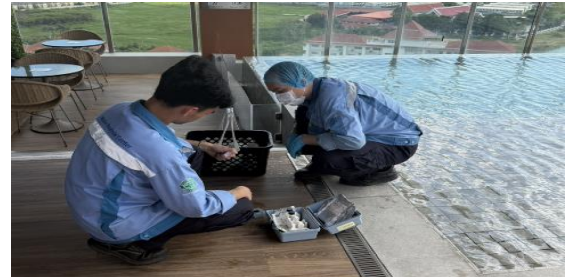
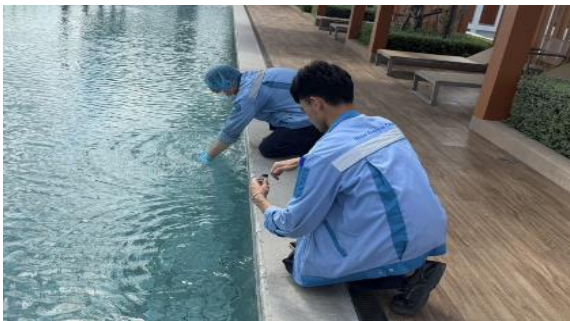
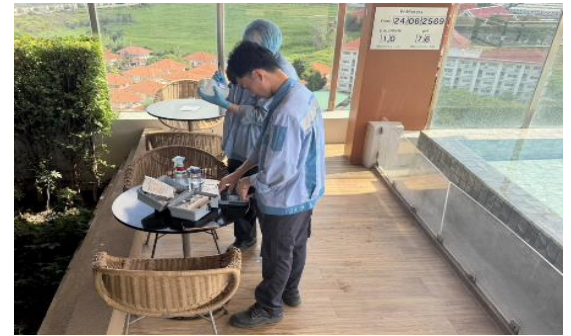
ผลการปฏิบัติตามมาตรการป้องกันและแก้ไขผลกระทบสิ่งแวดล้อม (ระยะดำเนินการ) ด้านคุณภาพน้ำสระว่ายน้ำ : โครงการมีการตรวจสอบค่า Ph / Cl และ ค่า เกลือ เพื่อควบคุมคุณภาพน้ำในสระว่ายน้ำเป็นประจำทุกวัน วันละ 2 ครั้ง และมีการเก็บตัวอย่างน้ำเพื่อตรวจสอบเดือนละ 1 ครั้ง ซึ่งดำเนินการโดยบริษัท ศูนย์วิเคราะห์น้ำ จำกัด รวมทั้งมีการตรวจสอบบำรุงรักษาระบบกรองและเติมน้ำยาฆ่าเชื้อโรค/น้ำยาปรับสภาพน้ำใสเป็นประจำทุกสัปดาห์

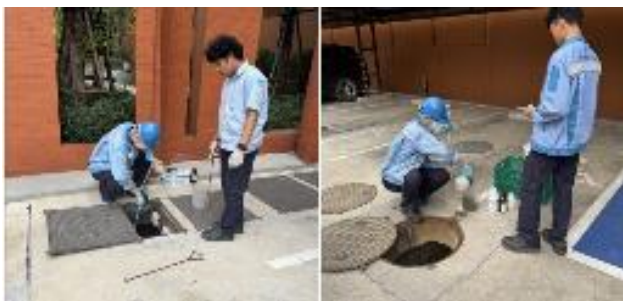
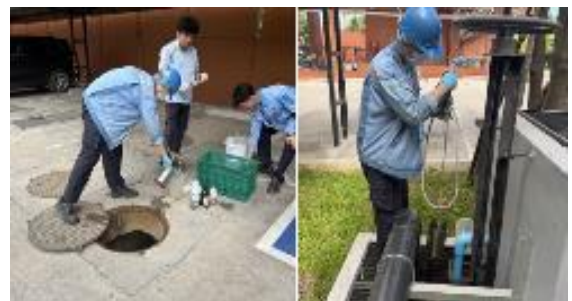
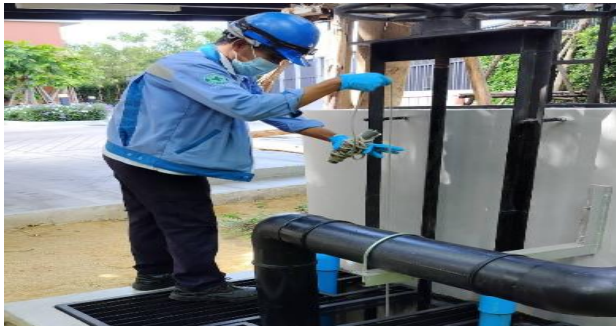
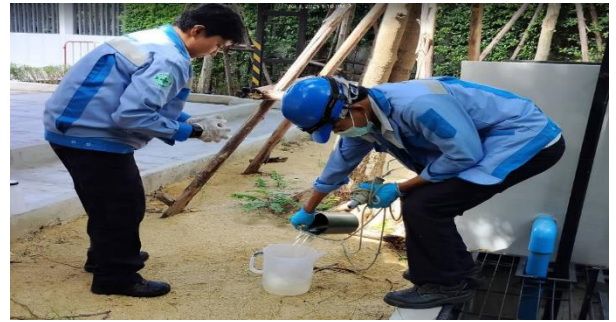
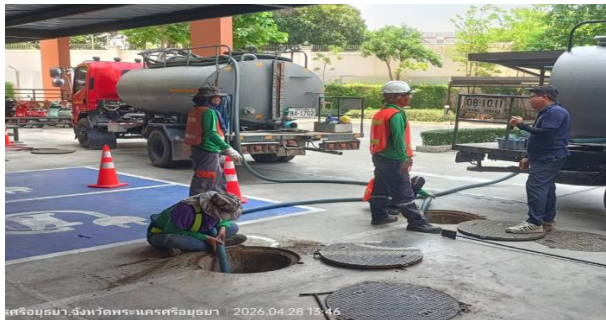
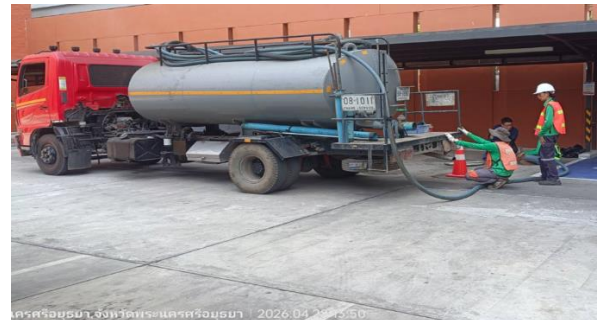
ผลการปฏิบัติตามมาตรการป้องกันและแก้ไขผลกระทบสิ่งแวดล้อม (ระยะดำเนินการ) ด้านประสิทธิภาพของระบบบำบัดน้ำเสีย : โครงการมีการเก็บตัวอย่างน้ำเพื่อตรวจสอบเดือนละ 1 ครั้ง ซึ่งดำเนินการโดยบริษัท ศูนย์วิเคราะห์น้ำ จำกัด ซึ่งภายในระยะเวลาดำเนินการช่วงเดือน มกราคม ถึง เดือน มิถุนายน 2569 พบว่าค่าการตรวจสอบน้ำเสียของทางโครงการผ่านเกณฑ์ตามข้อกำหนดการตรวจสอบ รวมทั้งมีการดำเนินการสูบน้ำทิ้งบ่อเกรอะจำนวน 60 ลูกบาศก์เมตรเมื่อวันที่ 28 เมษายน 2569

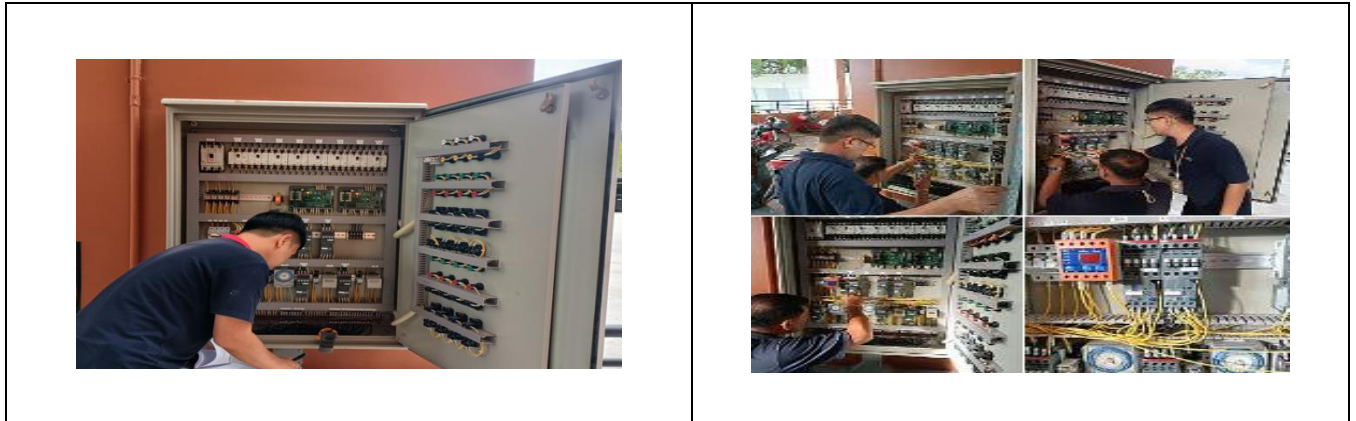
ผลการปฏิบัติตามมาตรการป้องกันและแก้ไขผลกระทบสิ่งแวดล้อม (ระยะดำเนินการ) ด้านการทำงานของระบบ  
**บำบัดน้ำเสีย** : โครงการมีการตรวจสอบระบบบำบัดน้ำเสียตามแผนการบำรุงรักษาเชิงป้องกันประจำเดือนเป็นประจำทุกเดือน  
 รวมทั้งประสานงานผู้รับเหมา ในการเข้าตรวจสอบกรณีพบปัญหาการใช้งาน ซึ่งในรอบเดือน มกราคม ถึง เดือน มิถุนายน พ.ศ.  
 2569 สถานะเครื่องจักรและอุปกรณ์อยู่ในสภาพปกติ พร้อมใช้งาน

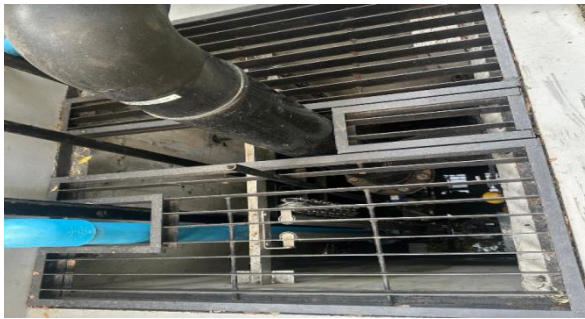
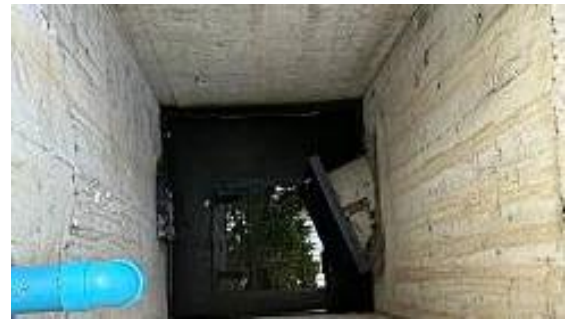
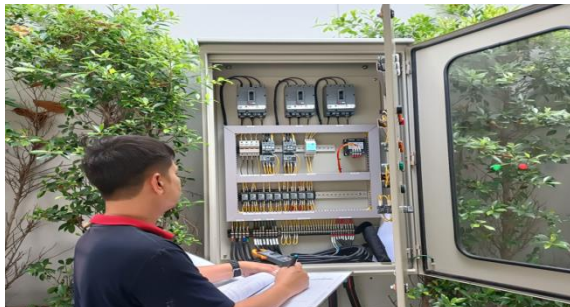
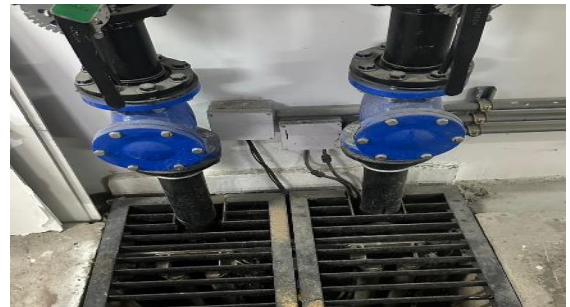
ผลการปฏิบัติตามมาตรการป้องกันและแก้ไขผลกระทบสิ่งแวดล้อม (ระยะดำเนินการ) ด้านการระบายน้ำ : โครงการ มีการตรวจสอบ บ่อหน่วงน้ำ บ่อพักน้ำ และท่อระบายน้ำภายในโครงการทุกจุดในแต่ละเดือนตามแผนการบำรุงรักษาเชิงป้องกัน ประจำเดือน รวมทั้งมีการตรวจสอบการทำงานของระบบปั๊มสูบน้ำภายในโครงการทุกจุดเป็นประจำตามแผนการบำรุงรักษาเชิงป้องกัน ประจำเดือน (มากกว่าความถี่ตามข้อกำหนด)

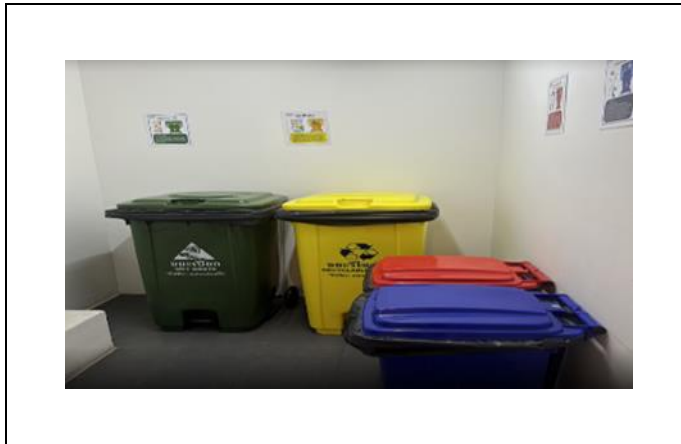
ผลการปฏิบัติตามมาตรการป้องกันและแก้ไขผลกระทบสิ่งแวดล้อม (ระยะดำเนินการ) ด้านขยะมูลฝอย : โครงการได้จัดให้มีถังขยะในห้องพักขยะของชั้นพักอาศัยทุกๆชั้น และบริเวณพื้นที่ส่วนกลาง โดยมีการรวบรวมขยะไปที่อาคารพักขยะทุกวัน เพื่อรอการจัดเก็บจากทางเทศบาลอยุธยา รวมทั้งมีการทำความสะอาดห้องพักขยะและถังขยะในทุกๆวันเพื่อรักษาความสะอาดของพื้นที่

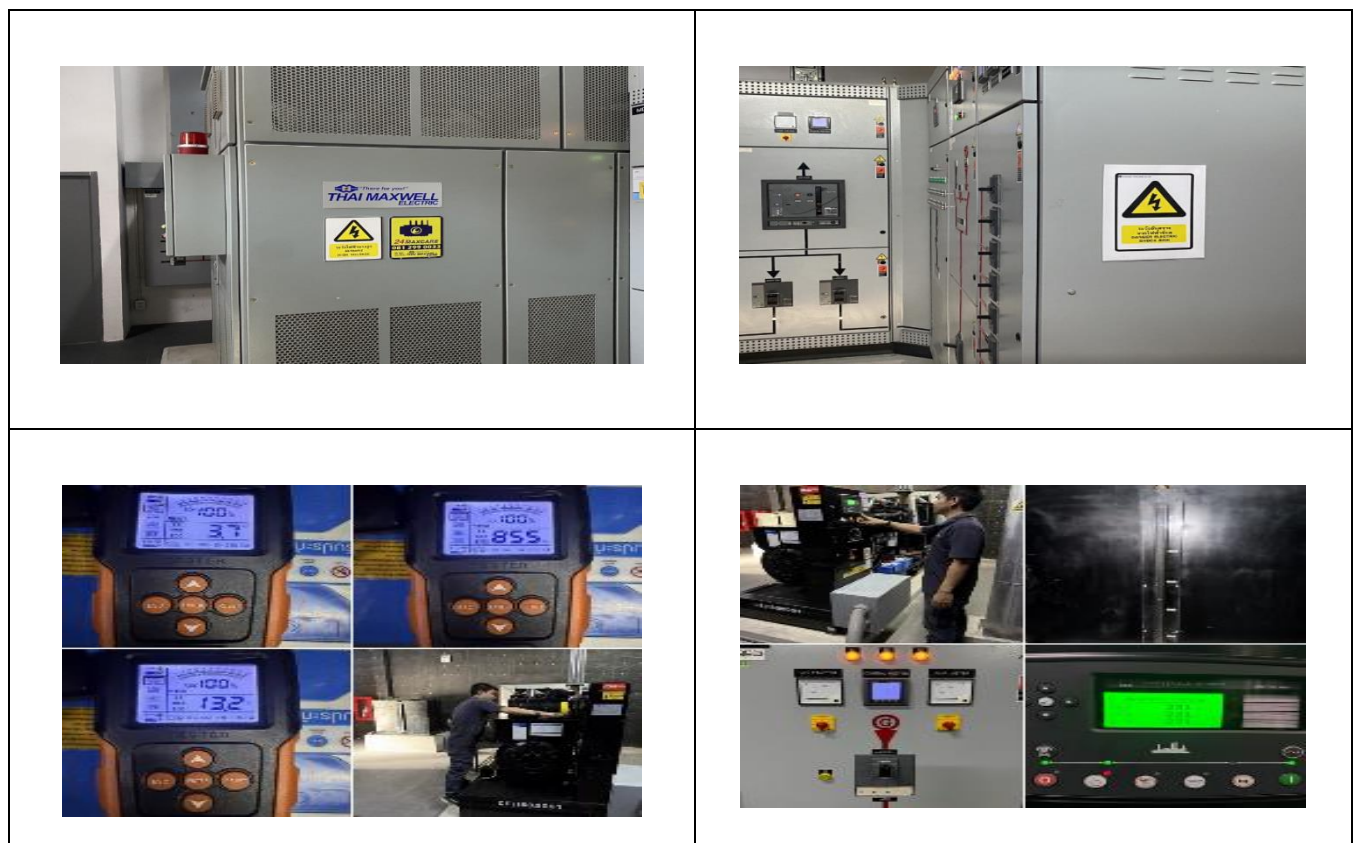
ผลการปฏิบัติตามมาตรการป้องกันและแก้ไขผลกระทบสิ่งแวดล้อม (ระยะดำเนินการ) ด้านระบบไฟฟ้า : โครงการมีการจัดทำป้ายเตือนระวังอันตรายและคุมควบคุมการเข้าออกห้องไฟฟ้าต้องดำเนินการโดยผู้ที่เกี่ยวข้องหรือเจ้าหน้าที่ที่ได้รับมอบหมายเท่านั้น ในส่วนของการดูแลรักษานั้น โครงการได้ดำเนินการตามแผนบำรุงรักษาเชิงป้องกันประจำปีสัปดาห์ ประจำเดือน และประจำปีอย่างสม่ำเสมอ รวมทั้งได้มีการดำเนินการตามแผนบำรุงรักษาเชิงป้องกันประจำปีเมื่อวันที่ 24 กุมภาพันธ์ 2569

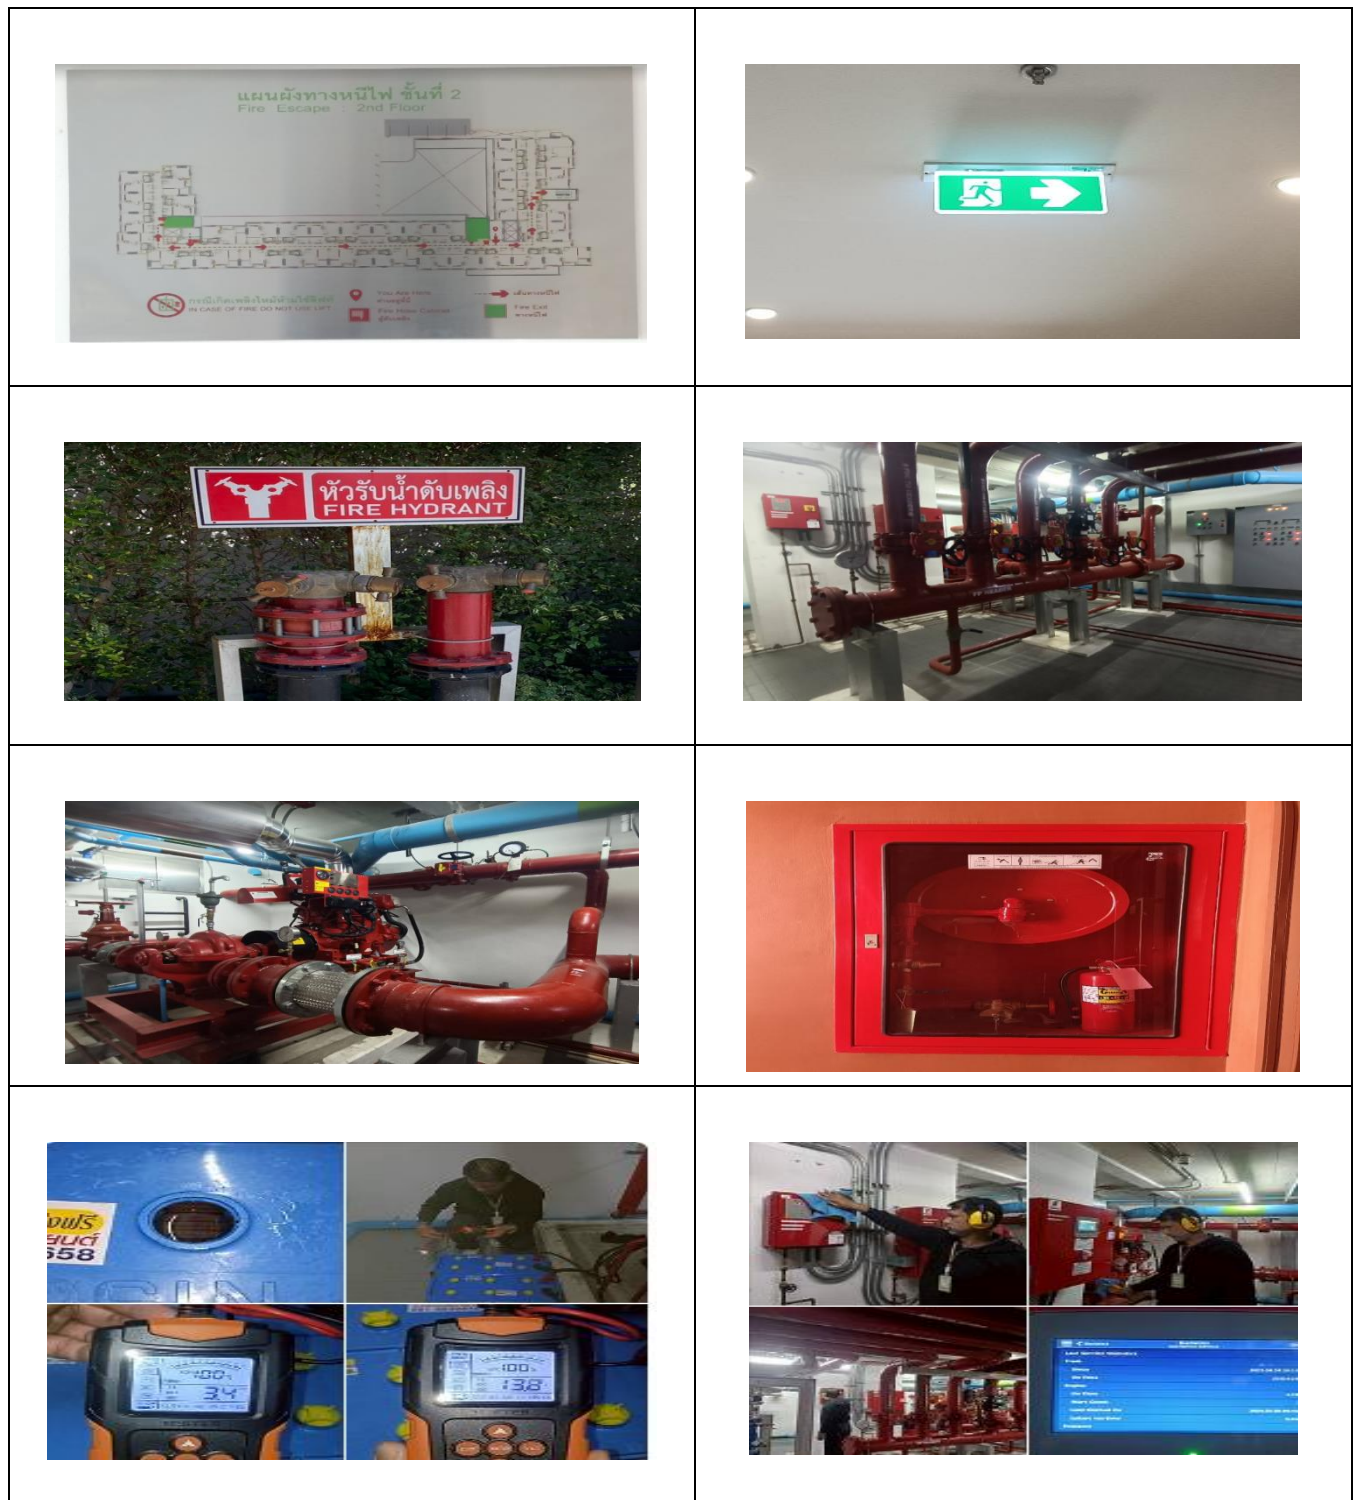
ผลการปฏิบัติตามมาตรการป้องกันและแก้ไขผลกระทบสิ่งแวดล้อม (ระยะดำเนินการ) ด้านระบบป้องกันอัคคีภัย :  
โครงการมีการตรวจสอบระบบแจ้งเตือนอัคคีภัยและระบบดับเพลิงตามแผนการบำรุงรักษาเชิงป้องกันประจำสัปดาห์และ  
ประจำเดือนอย่างสม่ำเสมอ เพื่อให้เครื่องจักรและอุปกรณ์สามารถใช้งานได้เมื่อเกิดสถานการณ์ฉุกเฉิน ในส่วนของการบำรุงรักษา  
เชิงป้องกันประจำปี ซึ่งประกอบไปด้วยการเปลี่ยนถ่ายของเหลวและการตรวจสอบระบบ ได้ดำเนินการไปเมื่อวันที่ 17 มิถุนายน  
2568 โดยบริษัทไอยรา อินเทอร์เน็ต จำกัด

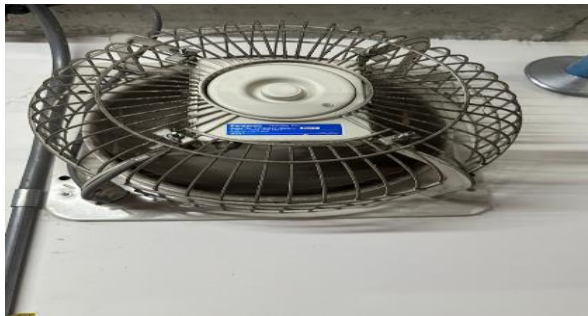
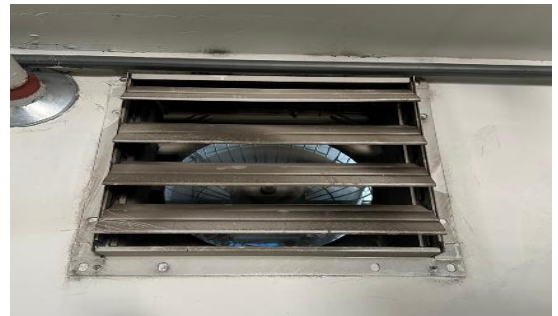
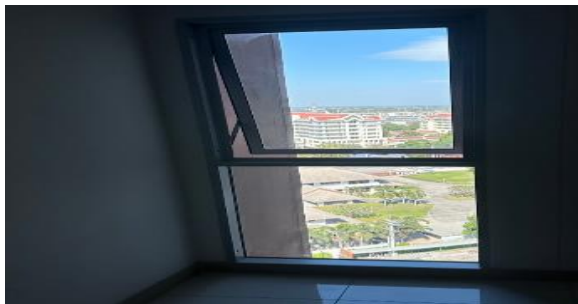
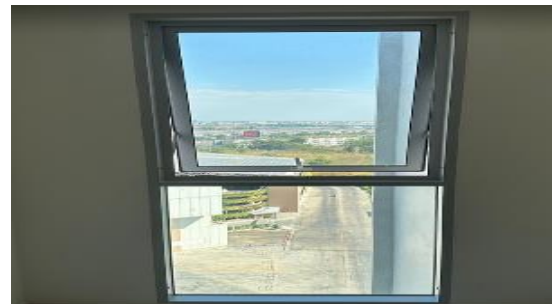
ผลการปฏิบัติตามมาตรการป้องกันและแก้ไขผลกระทบสิ่งแวดล้อม (ระยะดำเนินการ) ด้านระบบระบายอากาศ :  
โครงการมีการตรวจสอบระบบระบายอากาศและหน้าต่างโถงทางเดินส่วนกลางและโถงบันไดหนีไฟอย่างสม่ำเสมอทุกเดือนตาม  
แผนการบำรุงรักษาเชิงป้องกันประจำปี
