บริษัท ปตท. จำกัด (มหาชน)

รายงานผลการปฏิบัติตามมาตรการป้องกันและแก้ไขผลกระทบสิ่งแวดล้อม  
และมาตรการติดตามตรวจสอบผลกระทบสิ่งแวดล้อม (ระยะดำเนินการ)

โครงการท่อส่งก๊าซธรรมชาติในพื้นที่รับผิดชอบของส่วนปฏิบัติการระบบท่อเขต 1  
ปี 2569 (ระหว่างเดือนมกราคม-มิถุนายน)

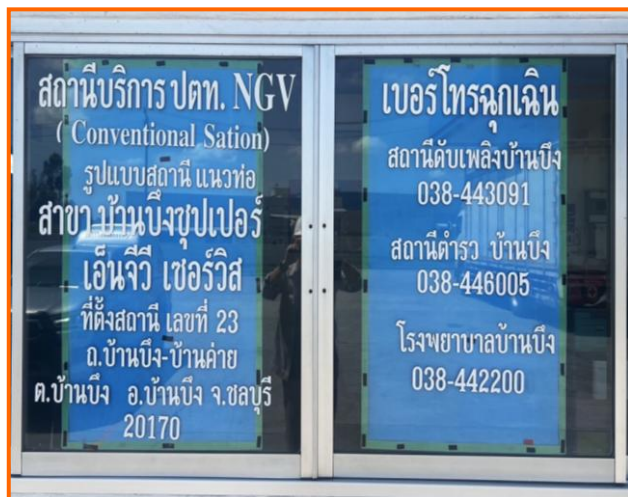
ภาพที่ 3.2-3 ภาพถ่ายระบบรักษาความปลอดภัยตามแนวท่อส่งก๊าซฯ และบริเวณสถานีก๊าซฯ ของโครงการท่อส่งก๊าซธรรมชาติไปยังสถานีบริการก๊าซธรรมชาติของ บจก. บ้านบึง ซูเปอร์ เอ็นจิเนียริ่ง เซอร์วิส

สถานีควบคุมความดันและวัดปริมาตรก๊าซ (MRS)

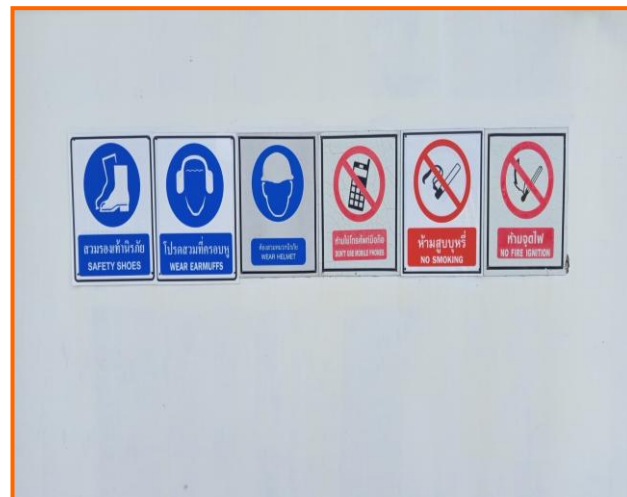
ป้ายเตือนแนวท่อส่งก๊าซฯ บริเวณสถานีก๊าซ

| องค์ประกอบ<br>สิ่งแวดล้อม | มาตรการป้องกันและแก้ไขผลกระทบสิ่งแวดล้อม | สถานที่ดำเนินการ | ผลการปฏิบัติตามมาตรการ | ปัญหา/<br>อุปสรรค |
|---|---|---|---|---|
| | 15) ติดตั้งป้ายเตือนแสดงตำแหน่งท่อส่งก๊าซพร้อมตรวจสอบความสมบูรณ์ของป้ายเตือน หรือสัญลักษณ์ให้สามารถมองเห็นข้อความและหมายเลขโทรศัพท์แจ้งเหตุฉุกเฉิน | ตลอดแนวท่อส่งก๊าซธรรมชาติของโครงการ | - ปตท. ได้นำมาตรฐาน ASME B31.8 มากำหนดแผนการบำรุงรักษาท่อส่งก๊าซธรรมชาติปี 2569 ดังแสดงในภาคผนวก ฅ-2 โดยกำหนดให้มีการตรวจสอบพื้นที่แนวท่อส่งก๊าซฯ และตรวจสอบความสมบูรณ์ของป้ายเตือนแนวท่อฯ เป็นประจำทุก 2 สัปดาห์ ตัวอย่างดังแสดงในภาคผนวก ฅ-3 | ไม่มี |

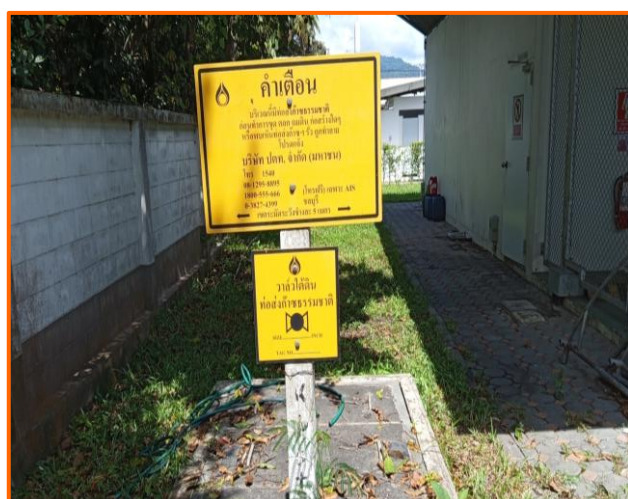
ป้ายเตือนต่าง ๆ บริเวณ MRS

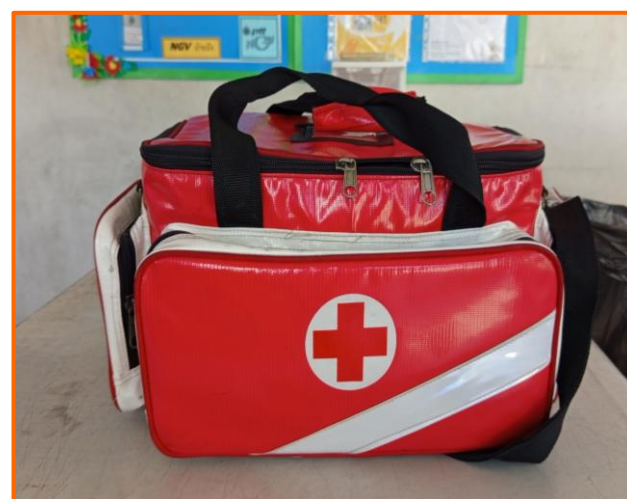
## อุปกรณ์ปฐมพยาบาล

| องค์ประกอบ<br>สิ่งแวดล้อม | มาตรการป้องกันและแก้ไขผลกระทบต่อสิ่งแวดล้อม | สถานที่ดำเนินการ | ผลการปฏิบัติตามมาตรการ | ปัญหา/<br>อุปสรรค |
|---|---|---|---|---|
| | 22) จัดให้มีอุปกรณ์ปฐมพยาบาลเบื้องต้นประจำที่ศูนย์ปฏิบัติการ<br>ชลบุรี | ตลอดแนวทอส่งก๊าซ<br>ธรรมชาติของโครงการ | - ปตท. จัดให้มีชุดอุปกรณ์ปฐมพยาบาลเบื้องต้นประจำสถานีควบคุม<br>ความดัน และศูนย์ปฏิบัติการระบบทอส่งก๊าซของ ปตท. ทุกแห่ง<br>ดังแสดงในภาคผนวก จ-6 และภาพที่ 3.2-3 | ไม่มี |

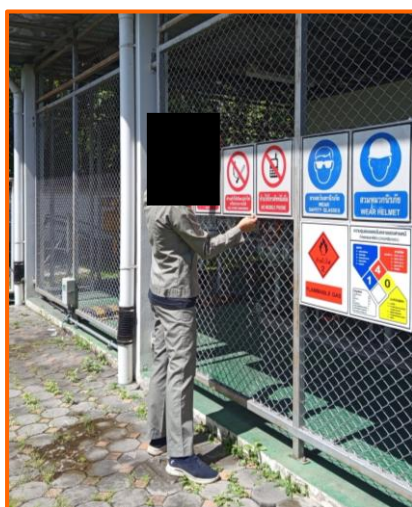
พนักงานสวมใส่ชุด PPE

| องค์ประกอบ<br>สิ่งแวดล้อม | มาตรการป้องกันและแก้ไขผลกระทบสิ่งแวดล้อม | สถานที่ดำเนินการ | ผลการปฏิบัติตามมาตรการ | ปัญหา/<br>อุปสรรค |
|---|---|---|---|---|
| 2. สาธารณสุข<br>สุขภาพ<br>อาชีพ<br>อนามัยและ<br>ความปลอดภัย<br>(ต่อ) | (4.5) อาชีวอนามัยและความปลอดภัยสำหรับพนักงาน<br>18) ควบคุมให้มีการใช้อุปกรณ์ป้องกันอันตรายส่วนบุคคลที่เหมาะสมในแต่ละประเภทของงาน | ตลอดแนวท่อส่งก๊าซ<br>ธรรมชาติของโครงการ | - ปตท. อบรมพนักงานทุกคนที่ปฏิบัติงานในพื้นที่ให้สวมใส่อุปกรณ์ป้องกันอันตรายส่วนบุคคลตลอดที่อยู่ในพื้นที่ปฏิบัติงาน ตัวอย่าง<br>ดังแสดงในภาพ 3.2-3 และข้อกำหนด PPE ดังแสดงในภาคผนวก จ-5 | ไม่มี |

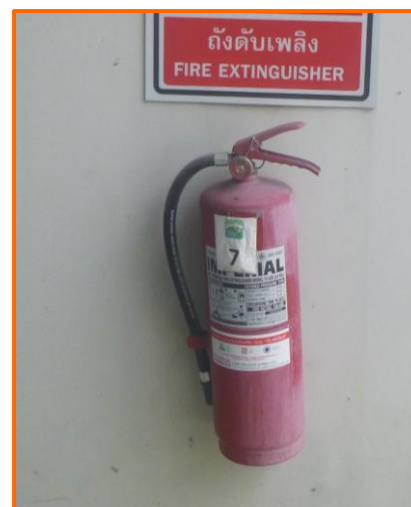
ถึงระดับเพลิงบริเวณ MRS

| องค์ประกอบ<br>สิ่งแวดล้อม | มาตรการป้องกันและแก้ไขผลกระทบต่อสิ่งแวดล้อม | สถานที่ดำเนินการ | ผลการปฏิบัติตามมาตรการ | ปัญหา/<br>อุปสรรค |
|---|---|---|---|---|
| | 11) ติดตั้งเครื่องดับเพลิงแบบเคมีผงที่บริเวณสถานีควบคุมความดันและวัดปริมาณก๊าซ (MRS) | ตลอดแนวท่อส่งก๊าซธรรมชาติของโครงการ | - ปตท. จัดให้มีเครื่องดับเพลิงแบบเคมีผงอย่างเพียงพอที่สถานีควบคุมความดันและวัดปริมาณก๊าซทุกแห่งตามกฎหมายกำหนด ตัวอย่างดังแสดงในภาพที่ 3.2-3 | ไม่มี |
