บริษัท ปตท. จำกัด (มหาชน)

รายงานผลการปฏิบัติตามมาตรการป้องกันและแก้ไขผลกระทบสิ่งแวดล้อม  
และมาตรการติดตามตรวจสอบผลกระทบสิ่งแวดล้อม (ระยะดำเนินการ)

โครงการท่อส่งก๊าซธรรมชาติในพื้นที่รับผิดชอบของส่วนปฏิบัติการระบบท่อเขต 1  
ปี 2569 (ระหว่างเดือนมกราคม-มิถุนายน)

ภาพที่ 3.2-4 ภาพถ่ายระบบรักษาความปลอดภัยตามแนวท่อส่งก๊าซฯ และบริเวณสถานีก๊าซฯ  
ของโครงการท่อส่งก๊าซธรรมชาติไปยังสถานีบริการก๊าซธรรมชาติซูเปอร์เค พาวเวอร์

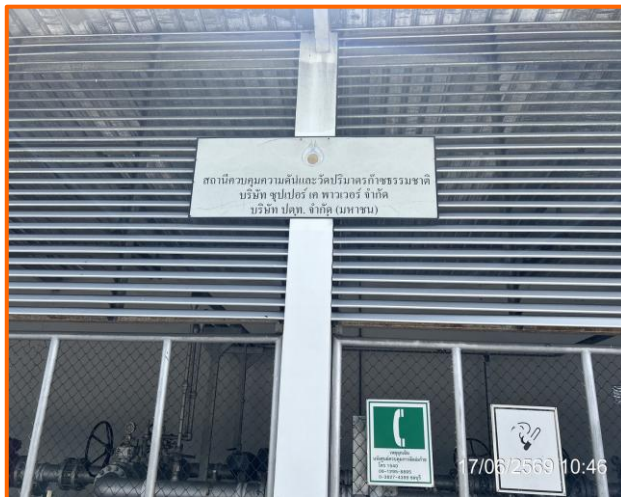
สถานีควบคุมความดันและวัดปริมาตรก๊าซ (MRS)

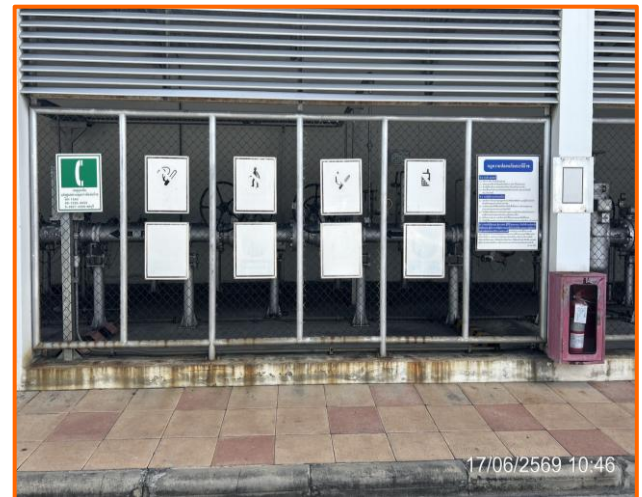
ป้ายเตือนแนวท่อส่งก๊าซ บริเวณสถานีก๊าซ

| องค์ประกอบ<br>สิ่งแวดล้อม | มาตรการป้องกันและแก้ไขผลกระทบต่อสิ่งแวดล้อม | สถานที่ดำเนินการ | ผลการปฏิบัติตามมาตรการ | ปัญหา/<br>อุปสรรค |
|---|---|---|---|---|
| 2. สาธารณสุข<br>สุขภาพ<br>อาชีพ<br>อนามัยและ<br>ความปลอดภัย<br>(ต่อ) | 4) ติดตั้งป้ายคำเตือนบนแนววางท่อ เพื่อให้ทราบตำแหน่งท่อส่งก๊าซ และตำแหน่งแนวท่อระบบสาธารณูปโภคอื่น ๆ ข้างเคียงไว้บนป้ายเตือนเดียวกัน | ตลอดแนวท่อส่งก๊าซ<br>ธรรมชาติของโครงการ | - ปตท. ติดป้ายเตือนบนแนวท่อ เพื่อให้ทราบตำแหน่งแนวท่อและป้ายหน้าสถานี อาทิ ห้ามสูบบุหรี่ ห้ามก่อให้เกิดประกายไฟ ห้ามใช้โทรศัพท์มือถือ และสิ่งจำเป็นอื่น ๆ หน้าประตูรั้วกันทางเข้าสถานีควบคุมความดันก๊าซ เพื่อเตือนพนักงานและผู้รับเหมาที่จะเข้าปฏิบัติงานภายในพื้นที่รับทราบ รวมถึงจัดให้มีการควบคุมดูแลโดยเจ้าหน้าที่รักษาความปลอดภัย ดังแสดงในภาพที่ 3.2-4 | ไม่มี |

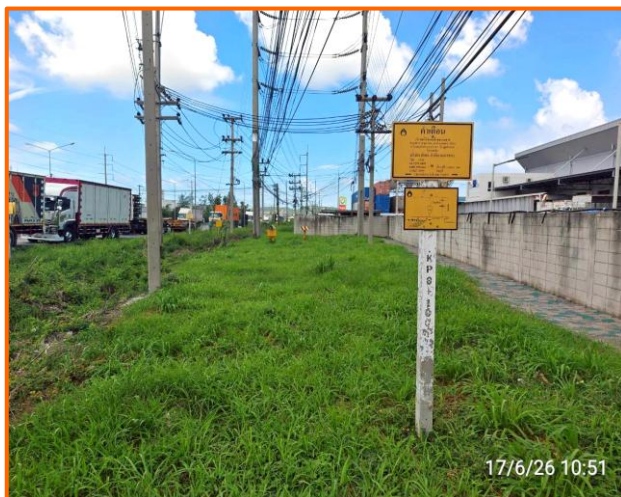
ป้ายเตือนต่าง ๆ บริเวณ MRS

| องค์ประกอบ<br>สิ่งแวดล้อม | มาตรการป้องกันและแก้ไขผลกระทบต่อสิ่งแวดล้อม | สถานที่ดำเนินการ | ผลการปฏิบัติตามมาตรการ | ปัญหา/<br>อุปสรรค |
|---|---|---|---|---|
| | 11) จัดทำเลขหมายโทรศัพท์ของหน่วยงานที่ต้องประสานงานในกรณี<br>เกิดเหตุการณ์ฉุกเฉินได้แก่ สถานีตำรวจ หน่วยบรรเทาสาธารณภัย<br>และโรงพยาบาล เป็นต้น | ตลอดแนวท่อส่งก๊าซ<br>ธรรมชาติของโครงการ | - ปตท. จัดให้มีเครื่องดับเพลิงแบบเคมีผงอย่างเพียงพอที่สถานีควบคุม<br>ความดันและวัดปริมาณก๊าซทุกแห่งตามกฎหมายกำหนด ดังแสดงใน<br>ภาพที่ 3.2-4 | ไม่มี |

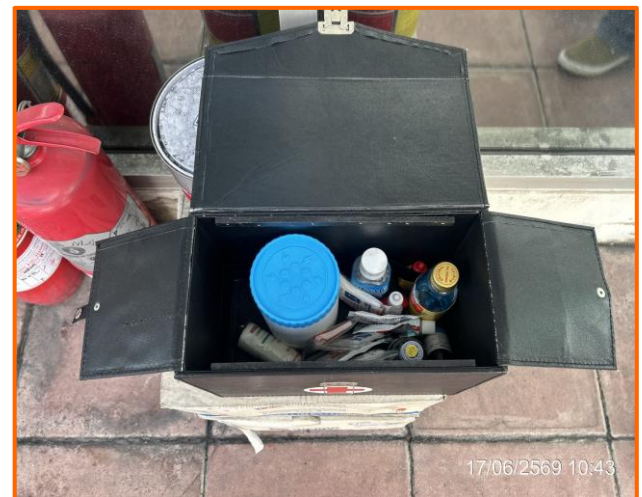
อุปกรณ์ปฐมพยาบาล

| องค์ประกอบ<br>สิ่งแวดล้อม | มาตรการป้องกันและแก้ไขผลกระทบสิ่งแวดล้อม | สถานที่ดำเนินการ | ผลการปฏิบัติตามมาตรการ | ปัญหา/<br>อุปสรรค |
|---|---|---|---|---|
| | 24) จัดให้มีอุปกรณ์ปฐมพยาบาลเบื้องต้นประจำที่ศูนย์ปฏิบัติการระบบท่อเขต 1 (ปท.1) | ตลอดแนวท่อส่งก๊าซธรรมชาติของโครงการ | - ปตท. จัดให้มีชุดอุปกรณ์ปฐมพยาบาลเบื้องต้นประจำสถานีควบคุมความดัน และศูนย์ปฏิบัติการระบบทอส่งก๊าซของ ปตท. ทุกแห่ง ดังแสดงในภาคผนวก จ-6 และภาพที่ 3.2-4 | ไม่มี |

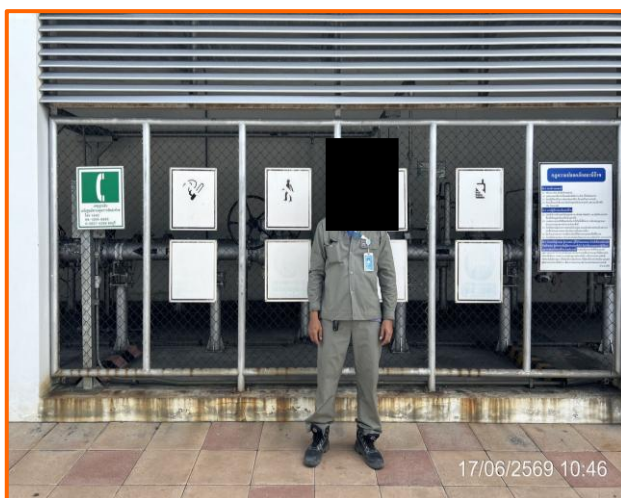
พนักงานสวมใส่ชุด PPE

| องค์ประกอบ<br>สิ่งแวดล้อม | มาตรการป้องกันและแก้ไขผลกระทบต่อสิ่งแวดล้อม | สถานที่ดำเนินการ | ผลการปฏิบัติตามมาตรการ | ปัญหา/<br>อุปสรรค |
|---|---|---|---|---|
| | (5) อาชีวอนามัยและความปลอดภัยสำหรับพนักงาน<br>19) ควบคุมให้มีการใช้อุปกรณ์ป้องกันอันตรายส่วนบุคคลที่เหมาะสมในแต่ละประเภทของงาน | ตลอดแนวท่อส่งก๊าซธรรมชาติของโครงการ | - ปตท. อบรมพนักงานทุกคนที่ปฏิบัติงานในพื้นที่ให้สวมใส่อุปกรณ์ป้องกันอันตรายส่วนบุคคลตลอดที่อยู่ในพื้นที่ปฏิบัติงาน ดังแสดงในภาพ 3.2-4 และข้อกำหนด PPE ดังแสดงในภาคผนวก จ-5 | ไม่มี |

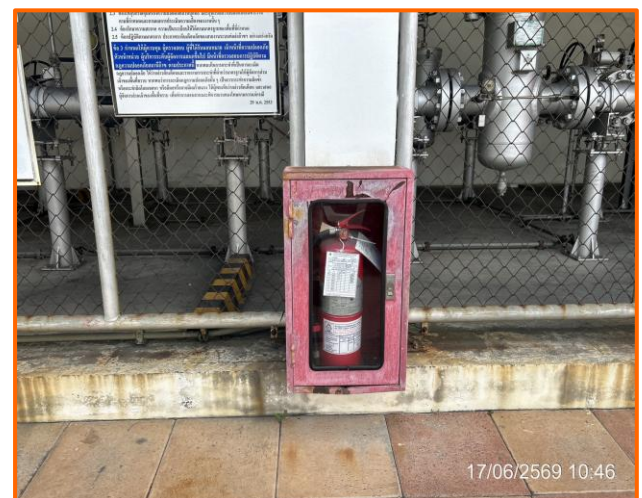
ถังดับเพลิงบริเวณ MRS
