### บทที่ 3

## ผลการปฏิบัติตามมาตรการติดตามตรวจสอบผลกระทบสิ่งแวดล้อม

โครงการศุภาลัย ซิตี้ รีสอร์ท ชลบุรี ของบริษัท ศุภาลัย จำกัด (มหาชน) ตั้งอยู่บนถนนสุขุมวิท ตำบลบ้านสวน อำเภอเมืองชลบุรี จังหวัดชลบุรี ซึ่งเป็นโครงการประเภทอาคารอยู่อาศัย (อาคารชุด) ขนาดพื้นที่ 6-0-30.1 ไร่ ประกอบด้วย อาคารชุดขนาดความสูง 25 ชั้น จำนวน 1 อาคาร รวมมีจำนวนห้องพักทั้งหมด 590 ห้อง (แบ่งเป็นห้องชุดพักอาศัย จำนวน 586 ห้อง ห้องชุดเพื่อการพาณิชย์ จำนวน 4 ห้อง) โดยโครงการได้จัดทำรายงานการประเมินผลกระทบสิ่งแวดล้อม และได้ผ่านการพิจารณาเห็นชอบรายงานฯ เมื่อวันที่ 4 ธันวาคม 2558 ตามหนังสือจากสำนักงานนโยบายและแผนทรัพยากรธรรมชาติและสิ่งแวดล้อม เลขที่ ทส 1009.5/14833 โดยหนังสือเห็นชอบได้กำหนดมาตรการป้องกันและแก้ไขผลกระทบสิ่งแวดล้อมและมาตรการติดตามตรวจสอบผลกระทบสิ่งแวดล้อม เพื่อเป็นแนวทางให้โครงการปฏิบัติ รวมไปถึงเสนอรายงานผลการปฏิบัติตามมาตรการฯ ต่อหน่วยงานอนุญาต และหน่วยงานที่เกี่ยวข้อง รวมทั้งสำนักงานนโยบายและแผนทรัพยากรธรรมชาติและสิ่งแวดล้อม (สผ.) ทุก 6 เดือนนั้น

สำหรับรายงานการปฏิบัติตามมาตรการติดตามตรวจสอบผลกระทบสิ่งแวดล้อมของโครงการฉบับนี้ เป็นการรายงานผลการดำเนินการตามมาตรการติดตามตรวจสอบผลกระทบสิ่งแวดล้อมของโครงการ ซึ่งทำการตรวจวัดระหว่างเดือนมกราคม - มิถุนายน 2569 รายละเอียดดังต่อไปนี้

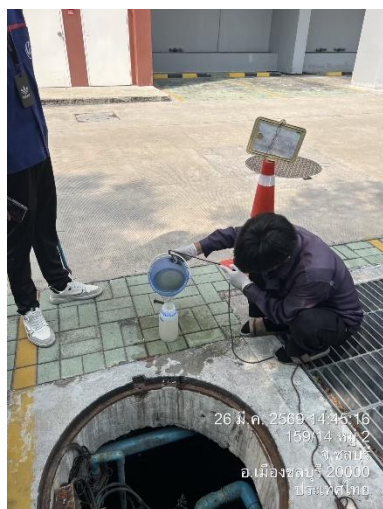
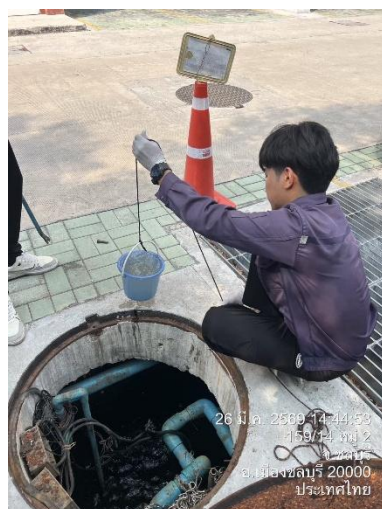
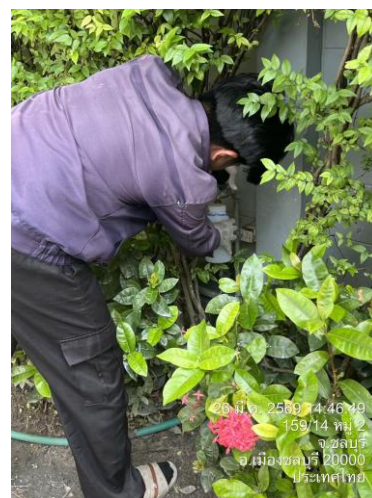
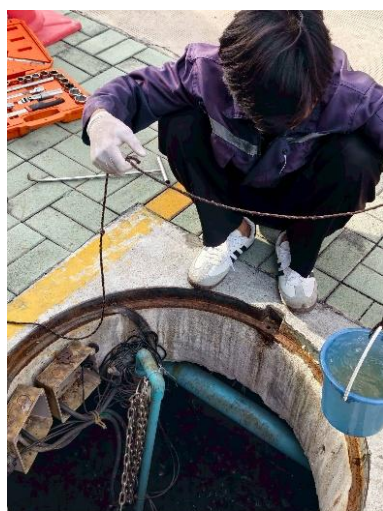
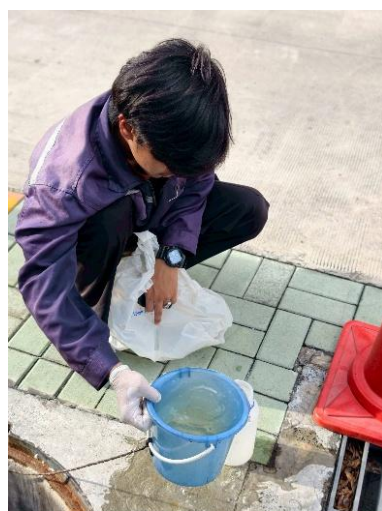
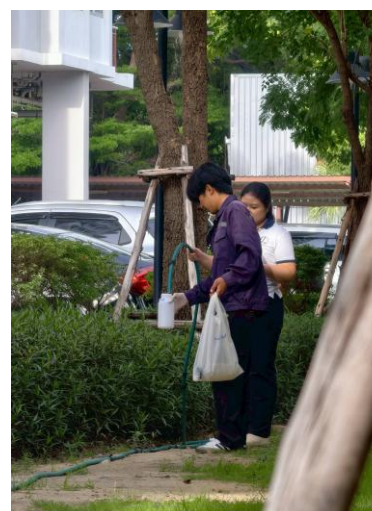
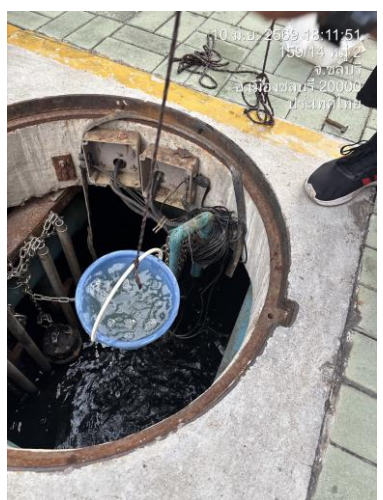
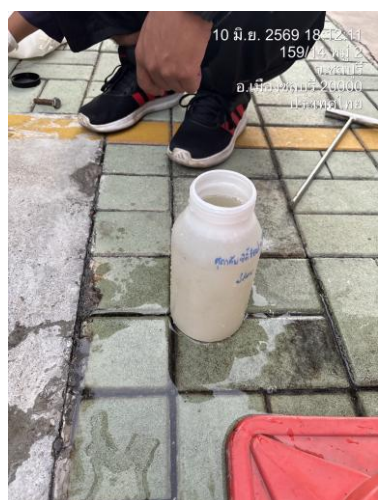
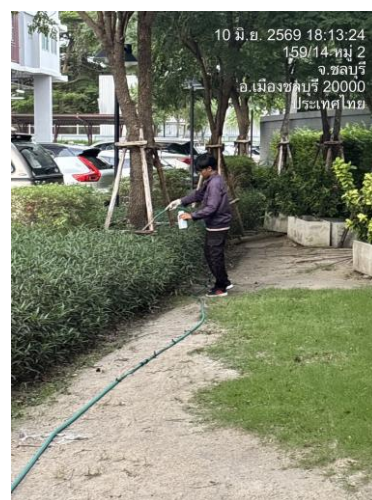
บริษัทผู้เก็บและวิเคราะห์ตัวอย่างได้ทำการเก็บตัวอย่างน้ำแข็งในถังน้ำแข็งเพื่อรักษาสภาพก่อนนำมาวิเคราะห์ในห้องปฏิบัติการภายใน 24 ชั่วโมง บริษัทฯ ได้ปิดฉลากแสดงรายละเอียดของตัวอย่างโดยละเอียด พร้อมทั้งจัดบันทึกข้อมูลในแบบกำกับตัวอย่างที่ใช้ควบคุมภายนอกห้องปฏิบัติการวิเคราะห์ และนำส่งไปวิเคราะห์ยังห้องปฏิบัติการ โดยการเก็บตัวอย่างและวิเคราะห์คุณภาพน้ำ ดำเนินตามมาตรฐานที่กำหนดไว้ใน Standard Method for the Examination of Water and Wastewater ฉบับปีล่าสุดของ American Public Health Association ซึ่งเป็นมาตรฐานวิธีการวิเคราะห์คุณภาพน้ำที่ได้รับการยอมรับกันโดยทั่วไป วิธีการตรวจวิเคราะห์น้ำทิ้ง แสดงดังตารางที่ 3.5-1 และภาพที่ 3.5-1

ภาพที่ 3.5-1 จุดเก็บตัวอย่างน้ำในโครงการ
