การติดตามตรวจสอบผลการปฏิบัติตามมาตรการป้องกัน  
และแก้ไขผลกระทบสิ่งแวดล้อม

### การติดตามตรวจสอบการปฏิบัติตามมาตรการป้องกันและแก้ไขผลกระทบสิ่งแวดล้อม

บริษัท ยูนิเท็ด แอนนาลิสต์ แอนด์ เอ็นจิเนียริง คอนซัลแตนท์ จำกัด ได้ติดตามตรวจสอบการปฏิบัติตามมาตรการป้องกันและแก้ไขผลกระทบสิ่งแวดล้อมในระยะดำเนินการ ของโครงการโรงไฟฟ้าพลังความร้อนที่ใช้ขยะมูลฝอยเป็นเชื้อเพลิง ขนาด 70 เมกะวัตต์ ระหว่างเดือนมกราคม-มิถุนายน พ.ศ. 2569 ตามข้อกำหนดในรายงานการขอเปลี่ยนแปลงรายละเอียดโครงการในรายงานการประเมินผลกระทบสิ่งแวดล้อม โครงการโรงไฟฟ้าพลังความร้อนที่ใช้ขยะมูลฝอยเป็นเชื้อเพลิง ขนาด 70 เมกะวัตต์ ครั้งที่ 1 ของบริษัท ทีพีโอ โพลีน เพาเวอร์ จำกัด (มหาชน) ซึ่งได้รับการพิจารณาเห็นชอบจาก คณะกรรมการผู้ชำนาญการพิจารณารายงานการวิเคราะห์ผลกระทบสิ่งแวดล้อม ด้านโรงไฟฟ้าพลังความร้อน สำนักงานนโยบายและแผนทรัพยากรธรรมชาติและสิ่งแวดล้อม (สผ.) ตามหนังสือที่ ทส. 1009.7/2772 ลงวันที่ 2 มีนาคม พ.ศ. 2561 (รายละเอียดดังภาคผนวก ก-1 และภาคผนวก ก-2) ซึ่งได้ดำเนินการตรวจสอบและเก็บรวบรวมข้อมูลการปฏิบัติตามมาตรการฯ เมื่อวันที่ 16 มีนาคม พ.ศ. 2569

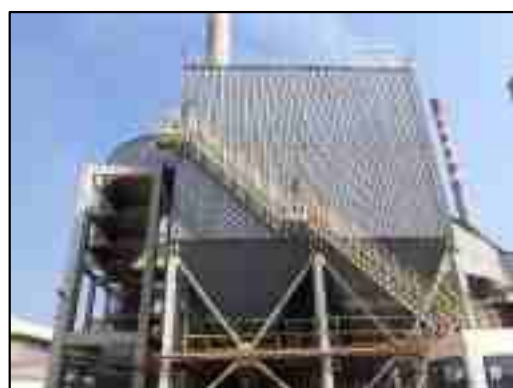
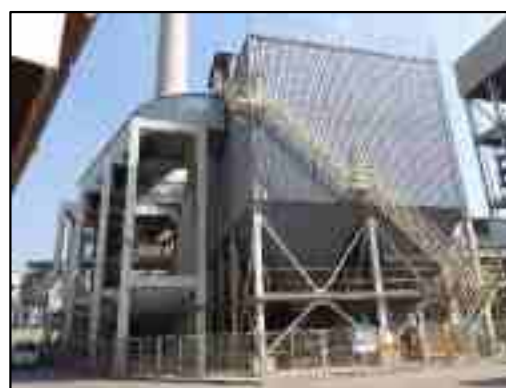
รูปที่ 2-8 สายพานลำเลียงแบบระบบปิด

| ผลกระทบสิ่งแวดล้อม | มาตรการป้องกัน และแก้ไขผลกระทบสิ่งแวดล้อม | รายละเอียดของปฏิบัติการปฏิบัติ | ปัญหา อุปสรรค และการแก้ไข | อ้างอิง |
|---|---|---|---|---|
| | 1.3 การล้ําเลียง จัดเก็บ และขนส่งถ่านที่เกิดขึ้น | - โครงการมีระบบการล้ําเลียงถ่านหรือฝุ่นละอองที่ตักได้จากหม้อผลิตไอน้ํา และจากระบบดักจับฝุ่นแบบถุงกรอง (bag Filter) ไปยังไซโล และจากไซโลไปยังรถบรรทุกต้องเป็นระบบปิดทั้งหมด | - | รูปที่ 2-8<br>รูปที่ 2-9 |

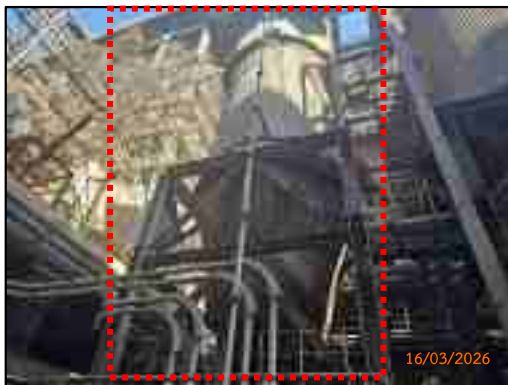
รูปที่ 2-9 ระบบดักจับฝุ่นแบบถุงกรอง (bag Filter)

| ผลกระทบสิ่งแวดล้อม | มาตรการป้องกัน และแก้ไขผลกระทบสิ่งแวดล้อม | รายละเอียดของการปฏิบัติ | ปัญหา อุปสรรค และการแก้ไข | อ้างอิง |
|---|---|---|---|---|
| | 4) จัดให้มีระบบ bag Filter (bF) ที่มีประสิทธิภาพ 99.95% ในการดักจับฝุ่นละอองที่ระบายออกจาก cFbc boiler ก่อนระบายออกสู่บรรยากาศ | - โครงการได้ติดตั้งระบบ bag Filter (bF) ที่มีประสิทธิภาพ 99.95% ในการดักจับฝุ่นละอองที่ระบายออกจาก cFbc boiler ก่อนระบายออกสู่บรรยากาศ | - | รูปที่ 2-9 |

| ผลกระทบสิ่งแวดล้อม | มาตรการป้องกัน และแก้ไขผลกระทบสิ่งแวดล้อม | รายละเอียดของกรปฏิบัติ | ปัญหา อุปสรรค และการแก้ไข | อ้างอิง |
|---|---|---|---|---|
| | 6) ในกรณีที่มี bag Filter (bF) เกิดการขัดข้องจนทำให้ประสิทธิภาพลดลง โครงการจะลดกำลังการผลิตของ cFbc boiler เพื่อควบคุมการระบายฝุ่นละอองไม่ให้เกินค่าที่กำหนด แต่ถ้า bag Filter (bF) ไม่สามารถทำงานได้ โครงการจะหยุดเดินเครื่อง cFbc boiler ทั้งนี้ โดยระหว่างเดือนมกราคม-มิถุนายน พ.ศ. 2569 ไม่พบการขัดข้องของ bag Filter (bF) จนทำให้ประสิทธิภาพลดลงแต่อย่างใด | - ในกรณีที่มี bag Filter (bF) เกิดการขัดข้องจนทำให้ประสิทธิภาพการดักจับฝุ่นละอองลดลง โครงการจะลดกำลังการผลิตของ cFbc boiler ลง แต่หาก bag Filter (bF) ไม่สามารถทำงานได้ โครงการจะหยุดเดินเครื่อง cFbc boiler ทั้งนี้ โดยระหว่างเดือนมกราคม-มิถุนายน พ.ศ. 2569 ไม่พบการขัดข้องของ bag Filter (bF) จนทำให้ประสิทธิภาพลดลงแต่อย่างใด | - | รูปที่ 2-9 |

| ผลกระทบสิ่งแวดล้อม | มาตรการป้องกัน และแก้ไขผลกระทบสิ่งแวดล้อม | รายละเอียดของกรปฏิบัติ | ปัญหา อุปสรรค และการแก้ไข | อ้างอิง |
|---|---|---|---|---|
| | 3) ติดตั้งระบบดักจับฝุ่นและออกแบบระบบดุกรอง เพื่อดักจับฝุ่นและอง และฝุ่นละอองที่มีองค์ประกอบของไดออกซินก่อนระบายออกทางปล่อง | - โครงการได้ติดตั้งระบบดักจับฝุ่นละอองแบบระบบดุกรอง เพื่อดักจับฝุ่นละออง และฝุ่นละอองที่มีองค์ประกอบของไดออกซินก่อนระบายออกทางปล่อง | - | รูปที่ 2-9 |

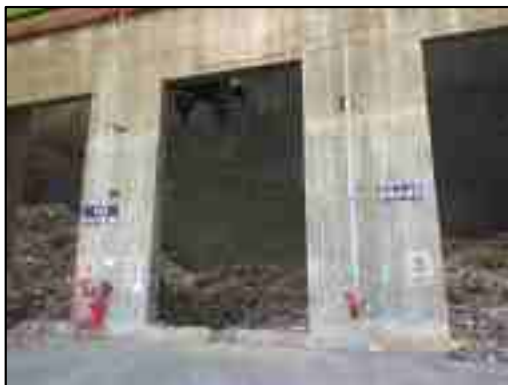
รูปที่ 2-14 การใช้เครื่องจักรปรับสภาพขยะผสมกัน

| ผลกระทบสิ่งแวดล้อม | มาตรการป้องกัน และแก้ไขผลกระทบสิ่งแวดล้อม | รายละเอียดของกรปฏิบัติ | ปัญหา อุปสรรค และการแก้ไข | อ้างอิง |
|---|---|---|---|---|
| 1. ด้านคุณภาพอากาศ (ต่อ) | 3) ให้มีการปรับสภาพขยะมูลฝอย (Mechanical treatment) เพื่อให้ขยะมูลฝอยมีการผสมผสานสม่ำเสมอ และความชื้นลดลง โดยมีพนักงานควบคุมการใช้เครื่องจักร เช่น รถเครน เป็นต้น | - โครงการจัดให้มีพนักงานควบคุมการใช้เครื่องจักรในการปรับสภาพขยะมูลฝอย เพื่อให้ขยะมูลฝอยมีการผสมผสานสม่ำเสมอ และความชื้นลดลง | - | รูปที่ 2-14 |

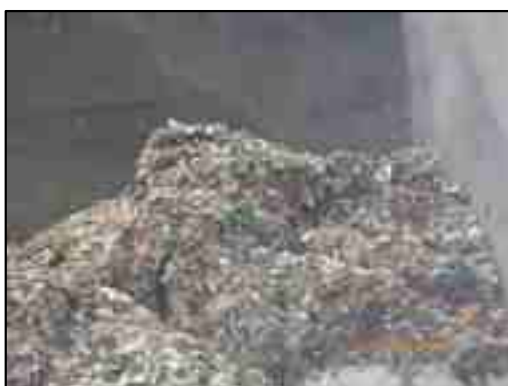
รูปที่ 2-16 ชุด silencer

| ผลกระทบสิ่งแวดล้อม | มาตรการป้องกัน และแก้ไขผลกระทบสิ่งแวดล้อม | รายละเอียดของมาตรการปฏิบัติ | ปัญหา อุปสรรค และการแก้ไข | อ้างอิง |
|---|---|---|---|---|
| 2. ด้านระดับเสียง | 1) ติดตั้งชุดลดเสียง (silencer) กับเครื่องจักรที่เป็นแหล่งกำเนิดเสียงดังของหน่วยผลิตไฟฟ้า ได้แก่ ท่อจ่ายไอน้ำของหม้อผลิตไอน้ำ (cFbc boiler) ที่สามารถควบคุมระดับเสียงได้ไม่เกิน 85 เดซิเบล (เอ) ที่ระยะ 1 เมตร จากแหล่งกำเนิด | - โครงการได้ติดตั้งชุดลดเสียงกับเครื่องจักรที่เป็นแหล่งกำเนิดเสียงดังของหน่วยผลิตไฟฟ้า เพื่อบรรเทาผลกระทบด้านเสียง | - | รูปที่ 2-16 |

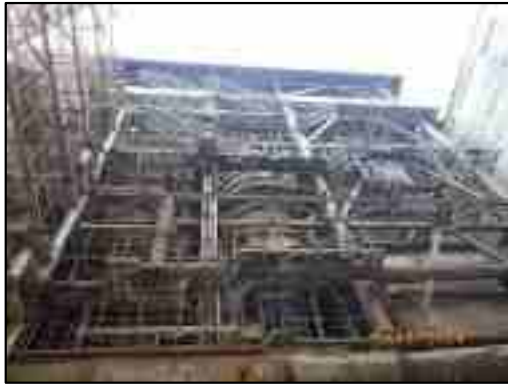
รูปที่ 2-56 ปล่องระบายมลพิษทางอากาศ (stack)

| ผลกระทบสิ่งแวดล้อม | มาตรการป้องกัน และแก้ไขผลกระทบสิ่งแวดล้อม | รายละเอียดของกฎปฏิบัติ | ปัญหา อุปสรรค และการแก้ไข | อ้างอิง |
|---|---|---|---|---|
| | 18) ติดตั้งปล่องระบายมลพิษทางอากาศ (stack) ให้มีความสูง 80 เมตร | - โครงการมีปล่องระบายมลพิษทางอากาศ (stack) ที่มีความสูง 80 เมตร | - | รูปที่ 2-56 |

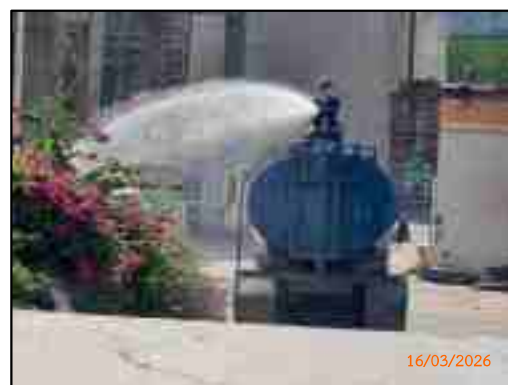
รูปที่ 2-72 การทำความสะอาดพื้นถนนในโครงการ

| ผลกระทบสิ่งแวดล้อม | มาตรการป้องกัน<br>และแก้ไขผลกระทบสิ่งแวดล้อม | รายละเอียดของการปฏิบัติ | ปัญหา อุปสรรค<br>และการแก้ไข | อ้างอิง |
|---|---|---|---|---|
| | 7) เมื่อเสร็จสิ้นการขนถ่ายถ่านลงรถบรรทุก ให้ทำการเก็บกวาดเศษวัสดุและฝุ่นละอองที่ตกหล่นอยู่ในบริเวณพื้นที่โครงการ เมื่อเสร็จสิ้นการขนถ่ายถ่านลงรถบรรทุก ทุกครั้ง พร้อมจัดให้มีการทำความสะอาดพื้นที่ถนนในโครงการเป็นประจำ | - โครงการจัดให้มีเจ้าหน้าที่เก็บกวาดเศษวัสดุและฝุ่นละอองที่ตกหล่นอยู่ในบริเวณพื้นที่โครงการ เมื่อเสร็จสิ้นการขนถ่ายถ่านลงรถบรรทุก ทุกครั้ง พร้อมจัดให้มีการทำความสะอาดพื้นที่ถนนในโครงการเป็นประจำ | - | รูปที่ 2-72 |

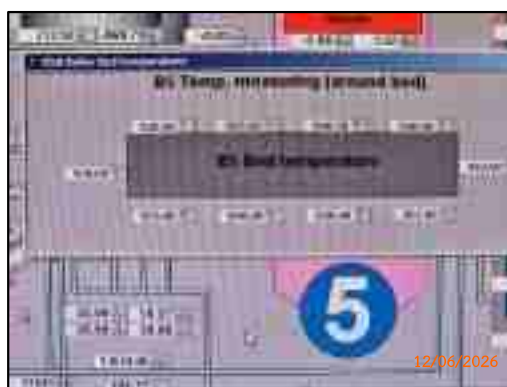
รูปที่ 2-83 ระบบตรวจวัดอุณหภูมิภายในห้องเผาไหม้

| ผลกระทบสิ่งแวดล้อม | มาตรการป้องกัน และแก้ไขผลกระทบสิ่งแวดล้อม | รายละเอียดของกรปฏิบัติ | ปัญหา อุปสรรค และการแก้ไข | อ้างอิง |
|---|---|---|---|---|
| | 7) มีการควบคุมการปล่อยอากาศและควบคุมอุณหภูมิในห้องเผาไหม้ของ cFbc boiler ให้อยู่ในช่วง 950 ± 50 องศาเซลเซียสเพื่อควบคุมและป้องกันการเกิดก๊าซออกไซด์ของไนโตรเจน (NO <sub>x</sub> ) โดยมีการติดตั้งระบบตรวจวัดอุณหภูมิภายในห้องเผาไหม้ที่สามารถแสดงค่าไปยังห้องควบคุมได้ตลอดเวลา | - โครงการได้ติดตั้งระบบตรวจวัดอุณหภูมิภายในห้องเผาไหม้ที่แสดงค่าแบบระบบเรียลไทม์ไปยังห้องควบคุม สำหรับควบคุมการป้อนอากาศและควบคุมอุณหภูมิในห้องเผาไหม้ของ cFbc boiler เพื่อป้องกันการเกิดก๊าซออกไซด์ของไนโตรเจน (NO <sub>x</sub> ) ซึ่งค่าการตรวจวัดอุณหภูมิจะแสดงค่าไปยังห้องควบคุม (control room) | - | รูปที่ 2-39<br>รูปที่ 2-83 |

เซนเซอร์วัดอุณหภูมิในห้องเผาไหม้

หน้าจอคอมพิวเตอร์ในห้องควบคุมแสดงอุณหภูมิ  
ภายในห้องเผาไหม้

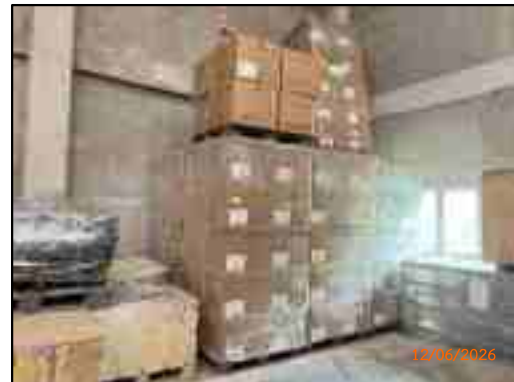
รูปที่ 2-85 ถังกรองฝุ่นสำรองของระบบบำบัดมลพิษทางอากาศ

| ผลกระทบสิ่งแวดล้อม | มาตรการป้องกัน และแก้ไขผลกระทบสิ่งแวดล้อม | รายละเอียดของกรปฏิบัติ | ปัญหา อุปสรรค และการแก้ไข | อ้างอิง |
|---|---|---|---|---|
| | 13) จัดเตรียมอุปกรณ์และอะไหล่สำรองของระบบบำบัดมลพิษทางอากาศให้เพียงพออย่างน้อย 1 ชุด (ร้อยละ 100) เพื่อใช้ในการแก้ไขข้อบกพร่องเมื่อเกิดการชำรุด | - โครงการมีการจัดเตรียมอุปกรณ์และอะไหล่สำรองของระบบบำบัดมลพิษทางอากาศอย่างเพียงพอ เพื่อใช้ในการแก้ไขข้อบกพร่องเมื่อเกิดการชำรุดโดยทันที | - | รูปที่ 2-85 |
