## สรุปมาตรการป้องกันและแก้ไข ผลกระทบสิ่งแวดล้อม สรุป มาตรการติดตามตรวจสอบคุณภาพ สิ่งแวดล้อม และข้อเสนอแนะ

บริษัท ไมน์ เอ็นจิเนียริง คอนสัลแตนท์ จำกัด

โครงการเหมืองแร่หินอุตสาหกรรมชนิดหินปูน เพื่ออุตสาหกรรมก่อสร้าง  
ประทานบัตรที่ 28477/16282 ของห้างหุ้นส่วนจำกัด ศิลาเพชรสุพรรณบุรี  
ร่วมแผนผังโครงการทำเหมืองเดียวกันกับประทานบัตรที่ 28478/16283  
ของห้างหุ้นส่วนจำกัด ศิลาดีอุทอง  
หมู่ที่ 5 ตำบลหนองโอง อำเภอกู่ทอง จังหวัดสุพรรณบุรี

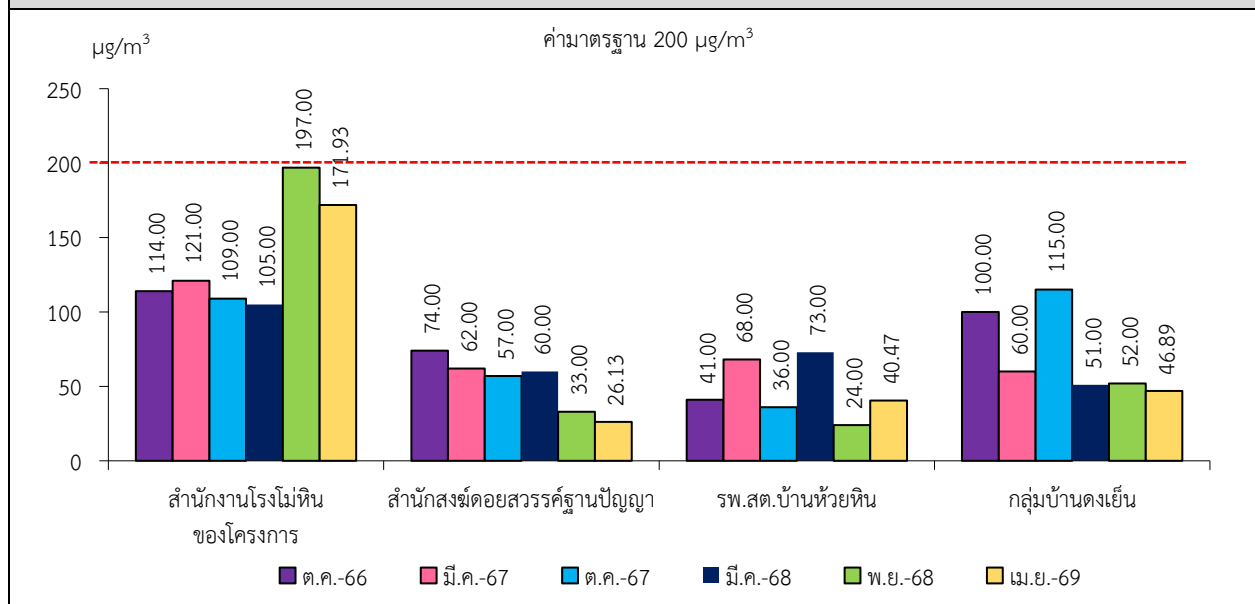
สถานีที่มีผลการตรวจวัดปริมาณฝุ่นละอองแขวนลอยรวม (TSP) สูงสุด คือ บริเวณสำนักงานโรงโม่หินของโครงการ ในเดือนพฤศจิกายน 2568 มีค่าเท่ากับ 197.00 ไมโครกรัมต่อลูกบาศก์เมตร เมื่อนำมาเปรียบเทียบกับค่ามาตรฐาน พบว่า ผลการตรวจวัดมีค่าอยู่ในเกณฑ์มาตรฐานตามประกาศคณะกรรมการสิ่งแวดล้อมแห่งชาติ ฉบับที่ 24 (พ.ศ. 2547) เรื่อง กำหนดมาตรฐานคุณภาพอากาศในบรรยากาศโดยทั่วไป ประกาศในราชกิจจานุเบกษา เล่ม 121 ตอนพิเศษ 104 ง ประกาศ ณ วันที่ 9 สิงหาคม พ.ศ. 2547 ที่กำหนดปริมาณฝุ่นละอองแขวนลอยรวม (TSP) ไว้ไม่เกิน 0.330 ไมโครกรัมต่อลูกบาศก์เมตร สรุปผลการตรวจวัดดังตารางที่ 4-1 และรูปที่ 4-1

**รูปที่ 4-1** กราฟแสดงผลการตรวจวัดคุณภาพอากาศในรูปฝุ่นละอองแขวนลอยรวม (TSP) เปรียบเทียบกับ  
ค่ามาตรฐาน

- หมายเหตุ :
- 1) สำนักงานโรงโม่หินของโครงการ : ตำแหน่งตั้งเครื่องตรวจวัดตั้งอยู่ในบริเวณสำนักงานโรงโม่หินของโครงการ เป็นพื้นที่โล่งมีแนวต้นไม้ล้อมรอบโรงโม่หิน กิจกรรมภายในโรงโม่หินมีการไม่ บด และย่อยแร่ และมีรถบรรทุกขนส่งแร่เข้า-ออกเป็นประจำ ห่างจากพื้นที่โครงการไปทางทิศใต้ ประมาณ 0.5 กิโลเมตร สภาพแวดล้อมข้างเคียงเป็นพื้นที่ชุมชน

- 2) สำนักงานสภอรรคฐานปัญญา : ตำแหน่งตั้งเครื่องตรวจวัดตั้งอยู่ในบริเวณสำนักงานสภอรรคฐานปัญญา ห่างจากพื้นที่โครงการไปทางทิศใต้ ประมาณ 0.7 กิโลเมตร สภาพแวดล้อมข้างเคียงเป็นพื้นที่เกษตรกรรมของชุมชน (ไร่อ้อย) และติดกับพื้นที่การทำเหมือง

- 3) รพ.สต. บ้านห้วยหิน : ตำแหน่งตั้งเครื่องตรวจวัดตั้งอยู่ในบริเวณโรงพยาบาลส่งเสริมสุขภาพตำบลบ้านห้วยหิน ห่างจากพื้นที่โครงการไปทางทิศเหนือ ประมาณ 1.6 กิโลเมตร สภาพแวดล้อมข้างเคียงเป็นพื้นที่ชุมชน และพื้นที่เกษตรกรรม (ไร่อ้อย และไร่มันสำปะหลัง)

- 4) กลุ่มบ้านดงเย็น : ตำแหน่งตั้งเครื่องตรวจวัดตั้งอยู่ในบริเวณบ้านราษฎรในชุมชนบ้านดงเย็น ห่างจากพื้นที่โครงการไปทางทิศตะวันออกเฉียงใต้ ประมาณ 0.9 กิโลเมตร สภาพแวดล้อมข้างเคียงเป็นพื้นที่ชุมชน และพื้นที่เกษตรกรรม (ไร่อ้อย และไร่มันสำปะหลัง)

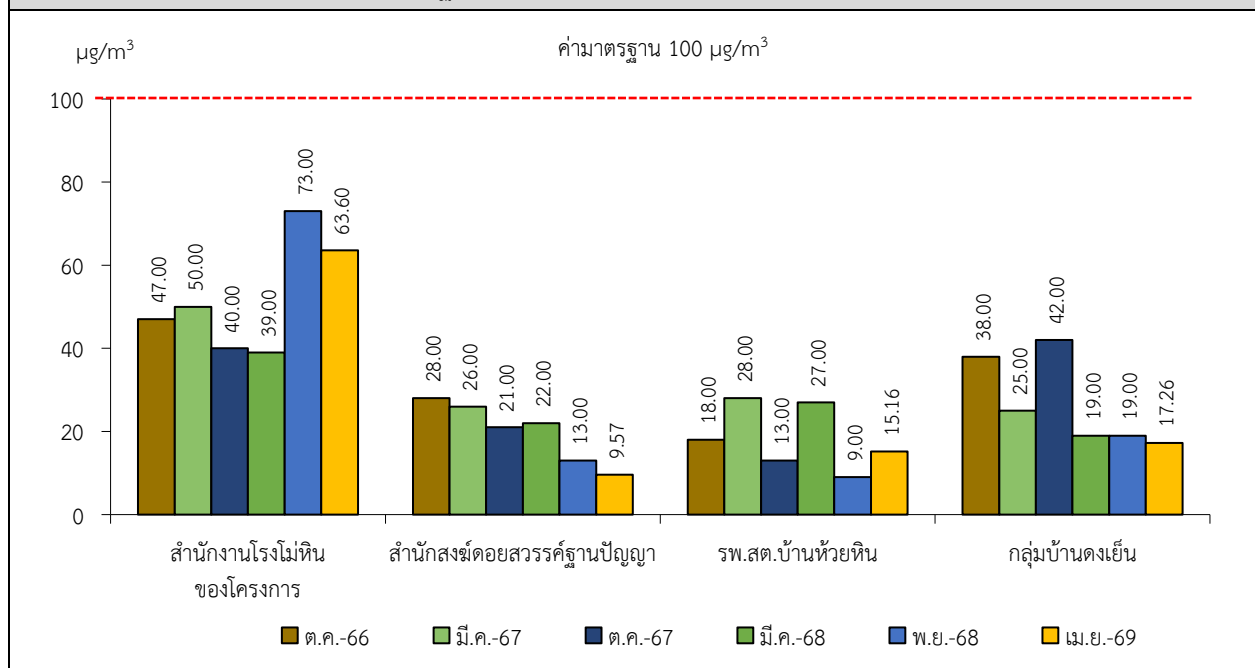
จากข้อมูลผลการตรวจวัดคุณภาพอากาศในรูปปริมาณฝุ่นละอองขนาดเล็กกว่า 10 ไมครอน (PM-10) โครงการเหมืองแร่หินอุตสาหกรรมชนิดหินปูน เพื่ออุตสาหกรรมก่อสร้าง ประทานบัตรที่ 28477/16282 ของห้างหุ้นส่วนจำกัด ศิลาเพชรสุพรรณบุรี ร่วมแผนผังโครงการทำเหมืองเดียวกันกับประทานบัตรที่ 28478/16283 ของห้างหุ้นส่วนจำกัด ศิลาดีอุทอง จำนวน 4 สถานี ได้แก่ สำนักงานโรงโม่หินของโครงการ สำนักสงฆ์ดอยสวรรค์ฐานปัญญา รพ.สต.บ้านห้วยหิน และกลุ่มบ้านดงเย็น ที่ผ่านมาจนถึงเดือนเมษายน 2569 พบว่า สถานีที่มีผลการตรวจวัดปริมาณฝุ่นละอองขนาดเล็กกว่า 10 ไมครอน (PM-10) สูงสุด คือ บริเวณสำนักงานโรงโม่หินของโครงการ ในเดือนพฤศจิกายน 2568 มีค่าเท่ากับ 73.00 ไมโครกรัมต่อลูกบาศก์เมตร เมื่อนำมาเปรียบเทียบกับค่ามาตรฐาน พบว่า ผลการตรวจวัดมีค่าอยู่ในเกณฑ์มาตรฐานตามประกาศคณะกรรมการสิ่งแวดล้อมแห่งชาติ ฉบับที่ 24 (พ.ศ. 2547) เรื่อง กำหนดมาตรฐานคุณภาพอากาศในบรรยากาศโดยทั่วไป ประกาศในราชกิจจานุเบกษา เล่ม 121 ตอนพิเศษ 104 ง ประกาศ ณ วันที่ 9 สิงหาคม พ.ศ. 2547 ที่กำหนดปริมาณฝุ่นละอองขนาดเล็กกว่า 10 ไมครอน (PM-10) ไว้ไม่เกิน 100 ไมโครกรัมต่อลูกบาศก์เมตร สรุปผลการตรวจวัดดังตารางที่ 4-1 และรูปที่ 4-2

**รูปที่ 4-2** กราฟแสดงผลการตรวจวัดคุณภาพอากาศในรูปฝุ่นละอองขนาดเล็กกว่า 10 ไมครอน (PM-10) เปรียบเทียบกับค่ามาตรฐาน

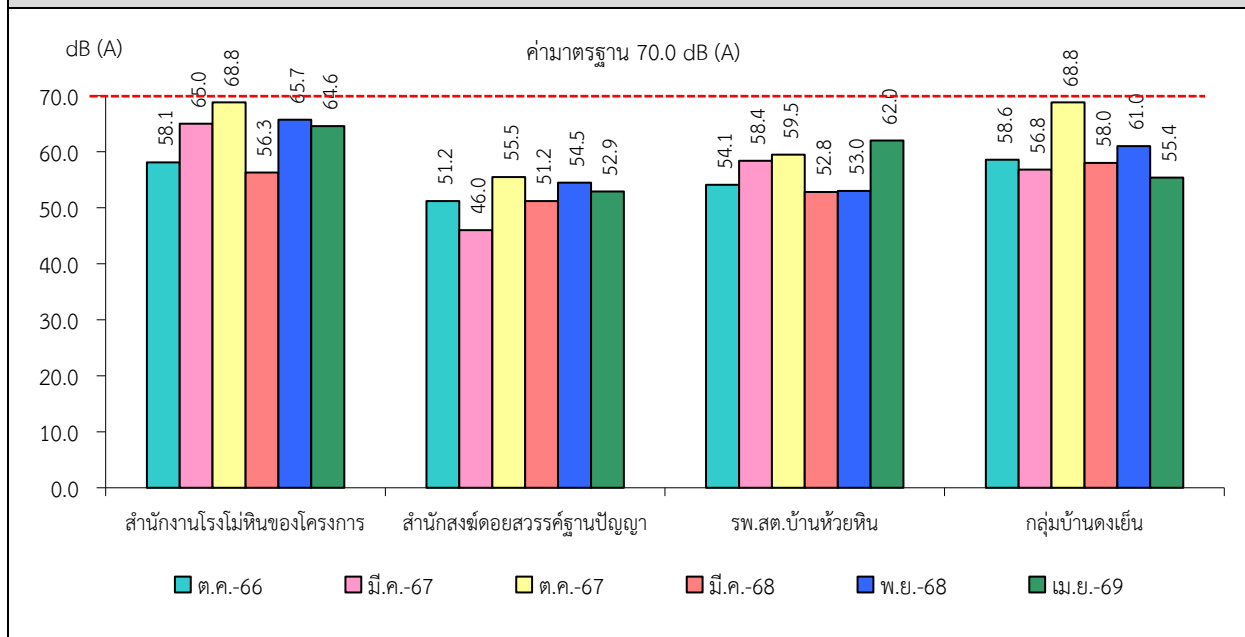
จากข้อมูลผลการตรวจวัดระดับเสียงเฉลี่ย 24 ชั่วโมง (Leq 24 hrs.) โครงการเหมืองแร่หินอุตสาหกรรมชนิดหินปูน เพื่ออุตสาหกรรมก่อสร้าง ประทานบัตรที่ 28477/16282 ของห้างหุ้นส่วนจำกัด ศิลาเพชรสุพรรณบุรี ร่วมแผนผังโครงการทำเหมืองเดียวกันกับประทานบัตรที่ 28478/16283 ของห้างหุ้นส่วนจำกัด ศิลาดีอุทอง จำนวน 4 สถานี ได้แก่ สำนักงานโรงโม่หินของโครงการ สำนักสงฆ์ดอยสวรรค์ฐานปัญญา รพ.สต.บ้านห้วยหิน และกลุ่มบ้านดงเย็น ที่ผ่านมาจนถึงเดือนเมษายน 2569 พบว่า สถานีที่มีผลการตรวจวัดระดับเสียงเฉลี่ย 24 ชั่วโมง (Leq 24 hrs.) สูงสุด คือ บริเวณสำนักงานโรงโม่หินของโครงการ และบริเวณกลุ่มบ้านดงเย็น ในเดือนตุลาคม 2567 มีค่าเท่ากับ 68.8 เดซิเบล (เอ) เมื่อนำมาเปรียบเทียบกับค่ามาตรฐาน พบว่า ผลการตรวจวัดมีค่าอยู่ในเกณฑ์มาตรฐานตามประกาศคณะกรรมการสิ่งแวดล้อมแห่งชาติ ฉบับที่ 15 (พ.ศ. 2540) เรื่อง กำหนดมาตรฐานระดับเสียงโดยทั่วไป ที่กำหนดระดับเสียงเฉลี่ย 24 ชั่วโมง (Leq 24 hrs.) ไว้ไม่เกิน 70.0 เดซิเบล (เอ) สรุปผลการตรวจวัดดังตารางที่ 4-2 และรูปที่ 4-3

รูปที่ 4-3 กราฟแสดงผลการตรวจวัดระดับเสียงเฉลี่ย 24 ชั่วโมง (Leq 24 hrs.)  
เปรียบเทียบกับค่ามาตรฐาน

- หมายเหตุ :
- 1) สำนักงานโรงโม่หินของโครงการ : ตำแหน่งตั้งเครื่องตรวจวัดตั้งอยู่ในบริเวณสำนักงานโรงโม่หินของโครงการ เป็นพื้นที่โล่งมีแนวต้นไม้ล้อมรอบโรงโม่หิน กิจกรรมภายในโรงโม่หินมีการไม่ บด และย่อยแร่ และมีรถบรรทุกขนส่งแร่เข้า-ออกเป็นประจำ ห่างจากพื้นที่โครงการไปทางทิศใต้ ประมาณ 0.5 กิโลเมตร สภาพแวดล้อมข้างเคียงเป็นพื้นที่ชุมชน

- 2) สำนักสงฆ์ดอยสวรรค์ฐานปัญญา : ตำแหน่งตั้งเครื่องตรวจวัดตั้งอยู่ในบริเวณสำนักสงฆ์ดอยสวรรค์ฐานปัญญา ห่างจากพื้นที่โครงการไปทางทิศใต้ ประมาณ 0.7 กิโลเมตร สภาพแวดล้อมข้างเคียงเป็นพื้นที่เกษตรกรรมของชุมชน (ไร่ข้าว) และติดกับพื้นที่การทำเหมือง

- 3) รพ.สต. บ้านห้วยหิน : ตำแหน่งตั้งเครื่องตรวจวัดตั้งอยู่ในบริเวณโรงพยาบาลส่งเสริมสุขภาพตำบลบ้านห้วยหิน ห่างจากพื้นที่โครงการไปทางทิศเหนือ ประมาณ 1.6 กิโลเมตร สภาพแวดล้อมข้างเคียงเป็นพื้นที่ชุมชน และพื้นที่เกษตรกรรม (ไร่ข้าว และไร่มันสำปะหลัง)

- 4) กลุ่มบ้านดงเย็น : ตำแหน่งตั้งเครื่องตรวจวัดตั้งอยู่ในบริเวณบ้านราษฎร์ในชุมชนบ้านดงเย็น ห่างจากพื้นที่โครงการไปทางทิศตะวันออกเฉียงใต้ ประมาณ 0.9 กิโลเมตร สภาพแวดล้อมข้างเคียงเป็นพื้นที่ชุมชน และพื้นที่เกษตรกรรม (ไร่ข้าว และไร่มันสำปะหลัง)

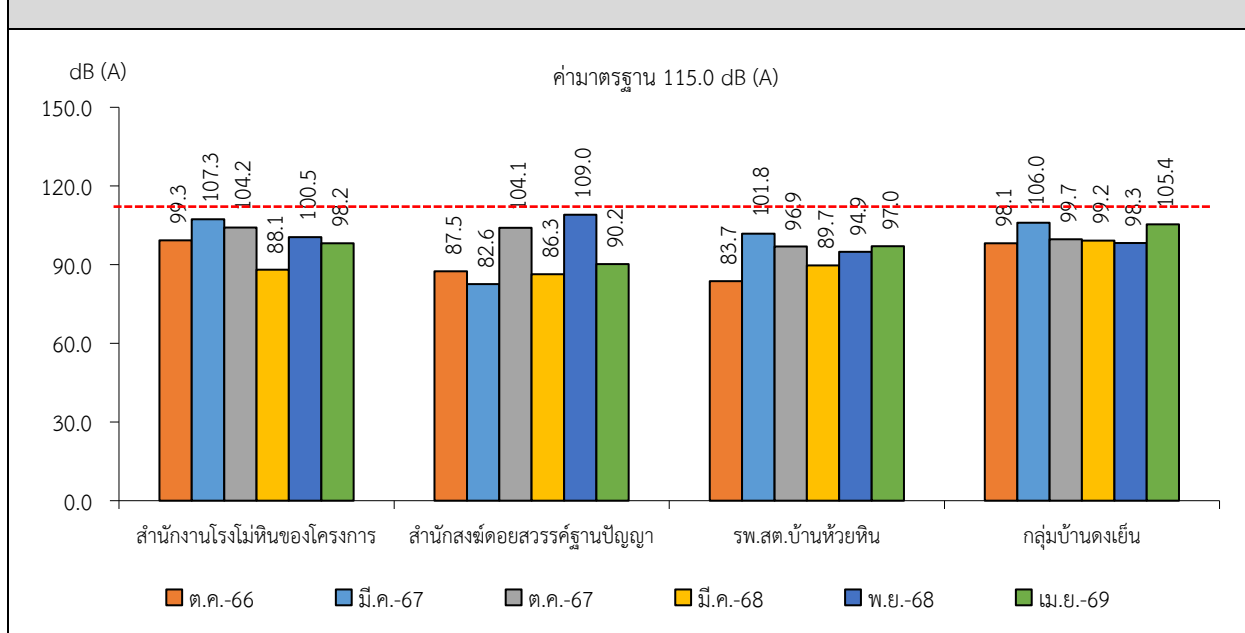
จากข้อมูลผลการตรวจวัดระดับเสียงสูงสุด ( $L_{max}$ ) โครงการเหมืองแร่หินอุตสาหกรรมชนิดหินปูน เพื่ออุตสาหกรรมก่อสร้าง ประทานบัตรที่ 28477/16282 ของห้างหุ้นส่วนจำกัด ศิลาเพชรสุพรรณบุรี ร่วมแผนผังโครงการทำเหมืองเดียวกันกับประทานบัตรที่ 28478/16283 ของห้างหุ้นส่วนจำกัด ศิลาดีอุทอง จำนวน 4 สถานี ได้แก่ สำนักงานโรงโม่หินของโครงการ สำนักสงฆ์ดอยสวรรค์ฐานปัญญา รพ.สต.บ้านห้วยหิน และกลุ่มบ้านดงเย็น ที่ผ่านมาจนถึงเดือนเมษายน 2569 พบว่า สถานีที่มีผลการตรวจวัดระดับเสียงสูงสุด ( $L_{max}$ ) คือ บริเวณสำนักสงฆ์ดอยสวรรค์ฐานปัญญา ในเดือนพฤศจิกายน 2568 มีค่าเท่ากับ 109.0 เดซิเบล (เอ) เมื่อนำมาเปรียบเทียบกับค่ามาตรฐาน พบว่า ผลการตรวจวัดมีค่าอยู่ในเกณฑ์มาตรฐานตามประกาศคณะกรรมการสิ่งแวดล้อมแห่งชาติ ฉบับที่ 15 (พ.ศ. 2540) เรื่อง กำหนดมาตรฐานระดับเสียงโดยทั่วไป ที่กำหนดระดับเสียงสูงสุด ( $L_{max}$ ) ไว้ไม่เกิน 115.0 เดซิเบล (เอ) สรุปผลการตรวจวัดดังตารางที่ 4-2 และรูปที่ 4-4

รูปที่ 4-4 กราฟแสดงผลการตรวจวัดระดับเสียงสูงสุด ( $L_{max}$ ) เปรียบเทียบกับค่ามาตรฐาน

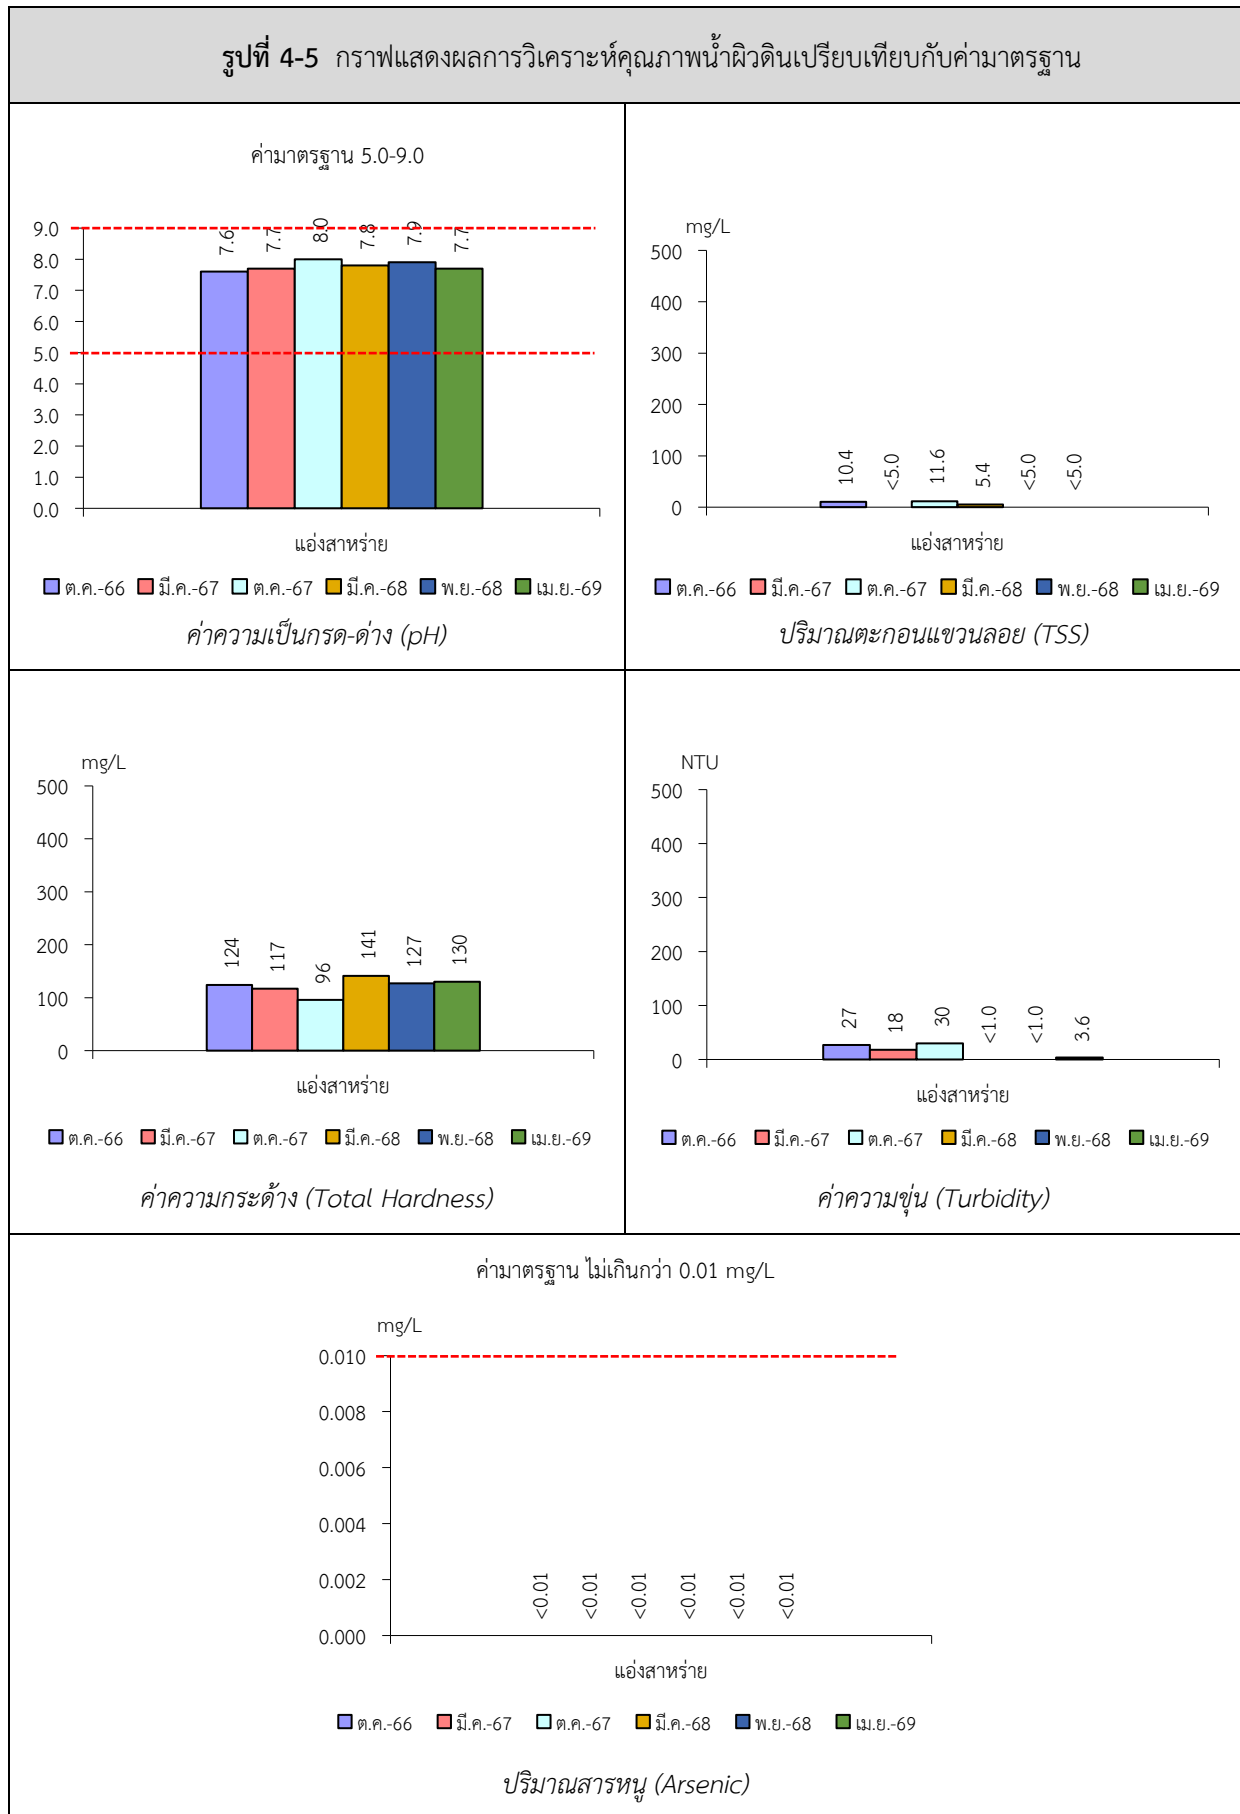
จากข้อมูลผลการติดตามตรวจสอบคุณภาพน้ำผิวดินโดยรอบโครงการเหมืองแร่หินอุตสาหกรรมชนิดหินปูน เพื่ออุตสาหกรรมก่อสร้าง ประทานบัตรที่ 28477/16282 ของทางหุ้นส่วนจำกัด ศิลาเพชรสุพรรณบุรี ร่วมแผนผังโครงการทำเหมืองเดียวกันกับประทานบัตรที่ 28478/16283 ของทางหุ้นส่วนจำกัด ศิลาดีอุทอง จำนวน 1 สถานี ได้แก่ แอ่งสาหร่าย ที่ผ่านมาจนถึงเดือนเมษายน 2569 พบว่า ผลการวิเคราะห์มีค่าอยู่ในเกณฑ์มาตรฐานตามประกาศคณะกรรมการสิ่งแวดล้อมแห่งชาติ ฉบับที่ 8 (พ.ศ. 2537) ออกตามความในพระราชบัญญัติส่งเสริมและรักษาคุณภาพสิ่งแวดล้อมแห่งชาติ พ.ศ. 2535 เรื่อง กำหนดมาตรฐานคุณภาพน้ำในแหล่งน้ำผิวดิน ตีพิมพ์ในราชกิจจานุเบกษา เล่ม 111 ตอนที่ 16 ง ลงวันที่ 24 กุมภาพันธ์ 2537 (ประเภทที่ 3) สรุปได้ดังตารางที่ 4-4 และรูปที่ 4-5

รูปที่ 4-5 กราฟแสดงผลการวิเคราะห์คุณภาพน้ำผิวดินเปรียบเทียบกับค่ามาตรฐาน
