บทที่ 1  
บทนำ

## 1.1 ความเป็นมาของการจัดทำรายงาน

| 1. ชื่อโครงการ | โครงการทำเหมืองชนิดแร่เฟลด์สปาร์ ของบริษัท เอเชียเหมืองแร่<br>อุตสาหกรรม จำกัด ประทานบัตรที่ 33125/16548 |

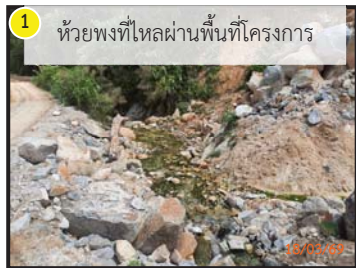
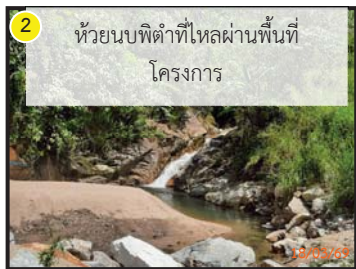
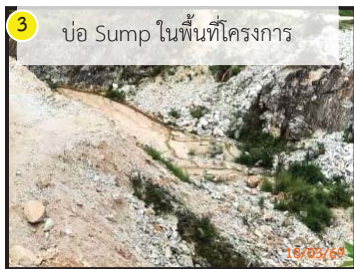
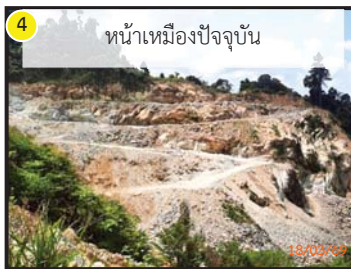
รูปที่ 1.3-1

การใช้ประโยชน์ที่ดินภายในโครงการ

ขอบเขตพื้นที่โครงการตั้งอยู่ในบริเวณที่เป็นพื้นที่ภูเขา ซึ่งเป็นส่วนหนึ่งขอบด้านทิศตะวันตกเฉียงใต้ของ “เขานันใหญ่” โดยอยู่ที่ระดับความสูงระหว่าง 270-505 เมตร จากระดับน้ำทะเลปานกลาง [ม.(รทก.)] ลักษณะพื้นที่โครงการเป็นรูปหลายเหลี่ยมลักษณะยาว วางตัวแนวตะวันออก-ตะวันตก (ความยาวประมาณ 1,173 เมตร (ม.) และความกว้างมากที่สุด 587 ม.) ภายในพื้นที่โครงการมีทางน้ำ 2 สายไหลผ่านคือ “ห้วยนบพิดำ” (ไหลจากด้านทิศเหนือไปยังทิศใต้) และ “ห้วยพง” ที่ไหลจากด้านทิศตะวันออกไปยังทิศตะวันตก ไปบรรจบกับห้วยนบพิดำ ก่อนไหลไปทางทิศใต้ต่อไป (รูปที่ 1.3-1)

ทั้งนี้แนวห้วยนบพิดำช่วงบริเวณที่ผ่านพื้นที่โครงการนี้ มีแนวห้วยแตกต่างจากที่ปรากฏในแผนที่ภูมิประเทศของกรมแผนที่ทหาร เนื่องจากในอดีตในช่วงที่ทางบริษัทฯ ได้รับอนุญาตตามประทานบัตรที่ 26159/15310 (เป็นเลขประทานบัตรเดิม ก่อนที่จะได้รับอนุญาตเป็นประทานบัตรที่ 33125/16548 ซึ่งเป็นการอนุญาตประทานบัตรใหม่ทับประทานบัตรเดิม) บริษัทฯ ได้รับอนุญาตให้เปลี่ยนแปลงแนวห้วย ตามใบอนุญาตเลขที่ 1/2555 (นครศรีฯ) ลงวันที่ 10 ตุลาคม 2555 และรายละเอียดตามที่ปรากฏในสำเนาหนังสือกรมอุตสาหกรรมพื้นฐานและการเหมืองแร่ ที่ อก 0514/5441 ลงวันที่ 26 กันยายน 2555 (เอกสารแนบ 3) และเคยได้รับใบอนุญาตให้ทำเหมืองเข้าใกล้แนวห้วยนบพิดำในระยะ 10 ม. ใบอนุญาตเลขที่ 1/2555 ลงวันที่ 9 ตุลาคม 2555 (เอกสารแนบ 4) จึงทำให้พบได้ว่ามีร่องรอยการทำเหมืองในบริเวณดังกล่าวมาก่อนตามการอนุญาตในอดีต โดยบริเวณที่เป็นพื้นที่ผ่านการทำเหมืองผลิตแร่เฟลด์สปาร์มาก่อนจะอยู่ทางทิศตะวันตกของโครงการ มีชุมเหมืองวางตัวในแนวตะวันออกเฉียงเหนือ-ตะวันตกเฉียงใต้ บริเวณที่ลึกมากที่สุดของชุมเหมืองอยู่ที่ระดับความสูง 270 ม.(รทก.) รอบชุมเหมืองเป็นพื้นที่ไหล่เขาที่ลาดสูงชันไปสู่พื้นที่ที่ผ่านการทำเหมือง (รูปที่ 1.3-1)

พื้นที่โครงการมีเนื้อที่ 171-2-28 ไร่ พื้นที่ที่ผ่านการทำเหมืองแล้วประมาณ 24.0 ไร่ และมีพื้นที่ที่สามารถทำเหมืองได้อีกประมาณ 19.6 ไร่ ลักษณะภูมิประเทศของพื้นที่โครงการนี้เป็นภูเขา การออกแบบการทำเหมืองจะเริ่มเปิดการทำเหมืองเพื่อผลิตแร่เฟลด์สปาร์ต่อจากหน้าเหมืองเดิมที่เคยผลิตแร่ โดยวิธีเหมืองเปิดที่บริเวณหมายอักษร “ห1” และ “ห2” ดังรูปที่ 1.3-1 ภายในโครงการพบทางน้ำสาธารณะ “ห้วยนบพิดำ” ที่ไหลจากด้านทิศเหนือไปยังทิศใต้ และ “ห้วยพง” ที่ไหลขึ้นไปทางทิศตะวันตกเฉียงเหนือเชื่อมกับห้วยนบพิดำ แล้วไหลลงไปทางทิศใต้ และมีพื้นที่ที่กั้นไว้เป็นพื้นที่ชุ่มน้ำประมาณ 70-1-46 ไร่ กำหนดให้มีการสร้างบ่อดักตะกอนที่หมายอักษร “บ1” และ “บ2” มีพื้นที่ 0.3 , 0.3 ไร่ ตามลำดับ นอกจากนี้กำหนดให้สร้างคันทำนบดินพร้อมคูระบายน้ำก่อนเพื่อรองรับและป้องกันน้ำไหลลงบ่อเหมืองและป้องกันน้ำไหลออกจากนอกพื้นที่โครงการทำเหมือง โดยมีขอบเขตการทำเหมืองและสิ่งก่อสร้างต่างๆ ภายในโครงการ ดังรูปที่ 1.3-1

จะเปิดการทำเหมืองโดยวิธีเหมืองหาบ แบบชันบันได (Open pit) โดยใช้เครื่องจักรกลหนักและระเบิด จะเริ่มเปิดหน้าเหมืองบริเวณ “ห1” ที่ระดับ 330 ม.(รทก.) จนถึงระดับ 265 ม.(รทก.) คิดเป็นพื้นที่ 12.9 ไร่ ตามด้วยหน้าเหมืองบริเวณหมายอักษร “ห2” ที่ระดับ 400 ม.(รทก.) จนถึงระดับ 330 ม.(รทก.) คิดเป็นพื้นที่ 6.7 ไร่ แล้วเดินหน้าเหมืองไปตามแนวลูกศรชี้  $\Rightarrow$  คิดเป็นพื้นที่รวมทั้ง 2 แห่ง ประมาณ 19.6 ไร่ (รูปที่ 1.3-1)

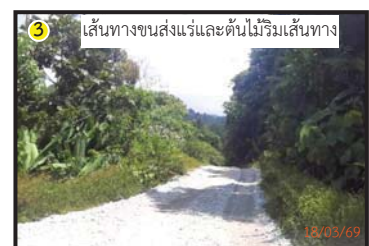
รูปที่ 1.3-2

การใช้ประโยชน์ที่ดินโดยรอบพื้นที่โครงการ

ในบริเวณใกล้เคียงโดยรอบพื้นที่โครงการ ส่วนใหญ่เป็นบริเวณพื้นที่ภูเขาที่มีความลาดชันสูง บริเวณทิศตะวันออกและทางทิศใต้เป็นพื้นที่แหล่งแร่ของกลุ่มเหมืองแร่เฟลด์สปาร์ ได้แก่ ประทานบัตรที่ 33124/16349 ของบริษัท เอเชียเหมืองแร่อุตสาหกรรม จำกัด ประทานบัตรที่ 33104/15926 ของห้างหุ้นส่วนจำกัด ศิริเฟลด์สปาร์ ประทานบัตรที่ 26201/15514 ของห้างหุ้นส่วนจำกัด สิ้นแร่เจริญผล และประทานบัตรที่ 33142/16229 ของบริษัท สิ้นหลวง จำกัด (รูปที่ 1.3-2) ด้วยกลุ่มพื้นที่เหมืองแร่เฟลด์สปาร์นี้ตั้งอยู่ในพื้นที่ภูเขาสูง บริเวณใกล้เคียงจึงไม่มีแหล่งชุมชนหรือสถานที่สำคัญมากนัก แต่จะอยู่ห่างออกไปทางทิศใต้ตามแนวเส้นทางคมนาคม และแทรกอยู่ตามพื้นที่เกษตรกรรม โดยพื้นที่เกษตรส่วนใหญ่ที่พบเป็นการทำสวนยางพาราเป็นหลัก โดยมีผลไม้แซม เช่น ทุเรียน เงาะ ขนุน ลองกอง ฯลฯ
