รายงานผลการปฏิบัติตามมาตรการป้องกันและแก้ไขผลกระทบสิ่งแวดล้อม  
และมาตรการติดตามตรวจสอบผลกระทบสิ่งแวดล้อม  
**ฉบับปกปิดข้อมูลที่มีกฎหมายคุ้มครอง**

ระหว่างเดือนมกราคม-มิถุนายน พ.ศ. 2569

โครงการโรงงานผลิตโพลีเอททิลีน (ภายหลังการเปลี่ยนแปลง  
รายละเอียดโครงการในรายงานการวิเคราะห์ผลกระทบสิ่งแวดล้อม  
โครงการโรงงานผลิตโพลีเอททิลีน ครั้งที่ 4)  
(ระยะดำเนินการ)

บริษัท สยามโพลีเอททิลีน จำกัด

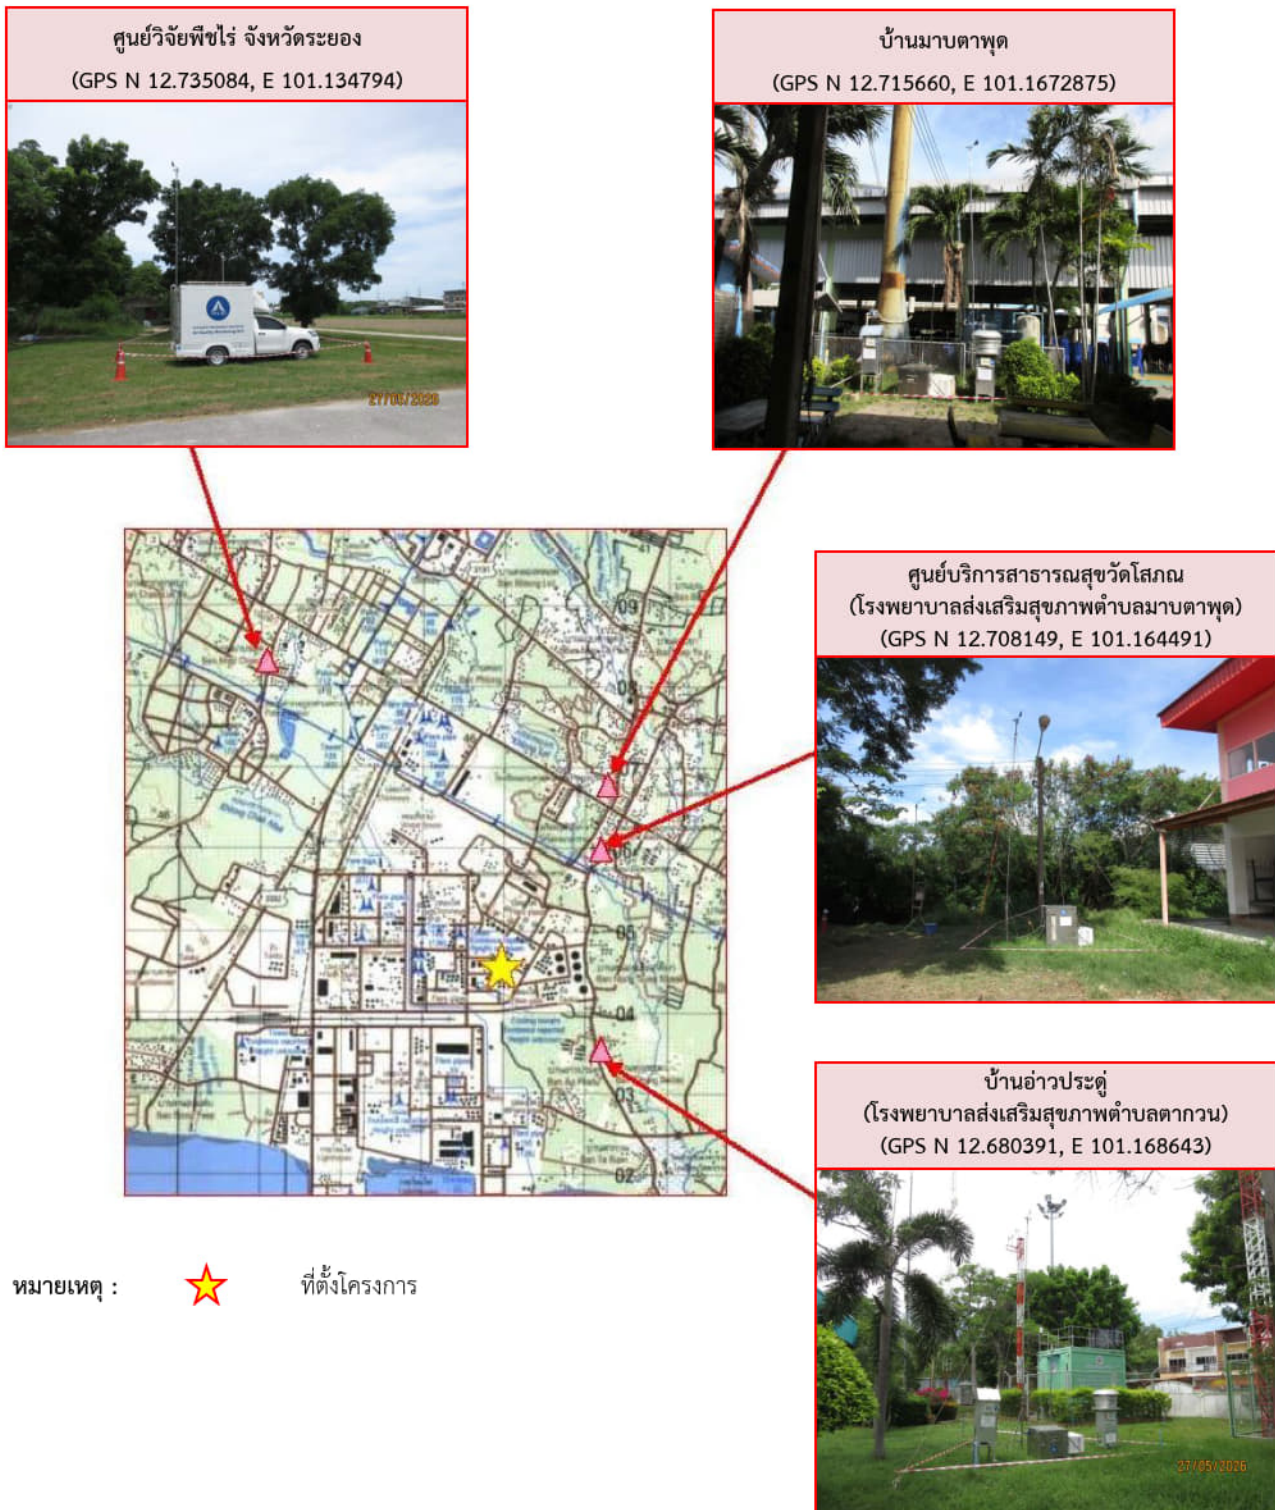
รูปที่ 3.4-3 การตรวจวัดคุณภาพอากาศในบรรยากาศ โรงงานผลิตโพลิเอททีลีน  
บริษัท สยามโพลิเอททีลีน จำกัด ระหว่างเดือนมกราคม-มิถุนายน พ.ศ. 2569

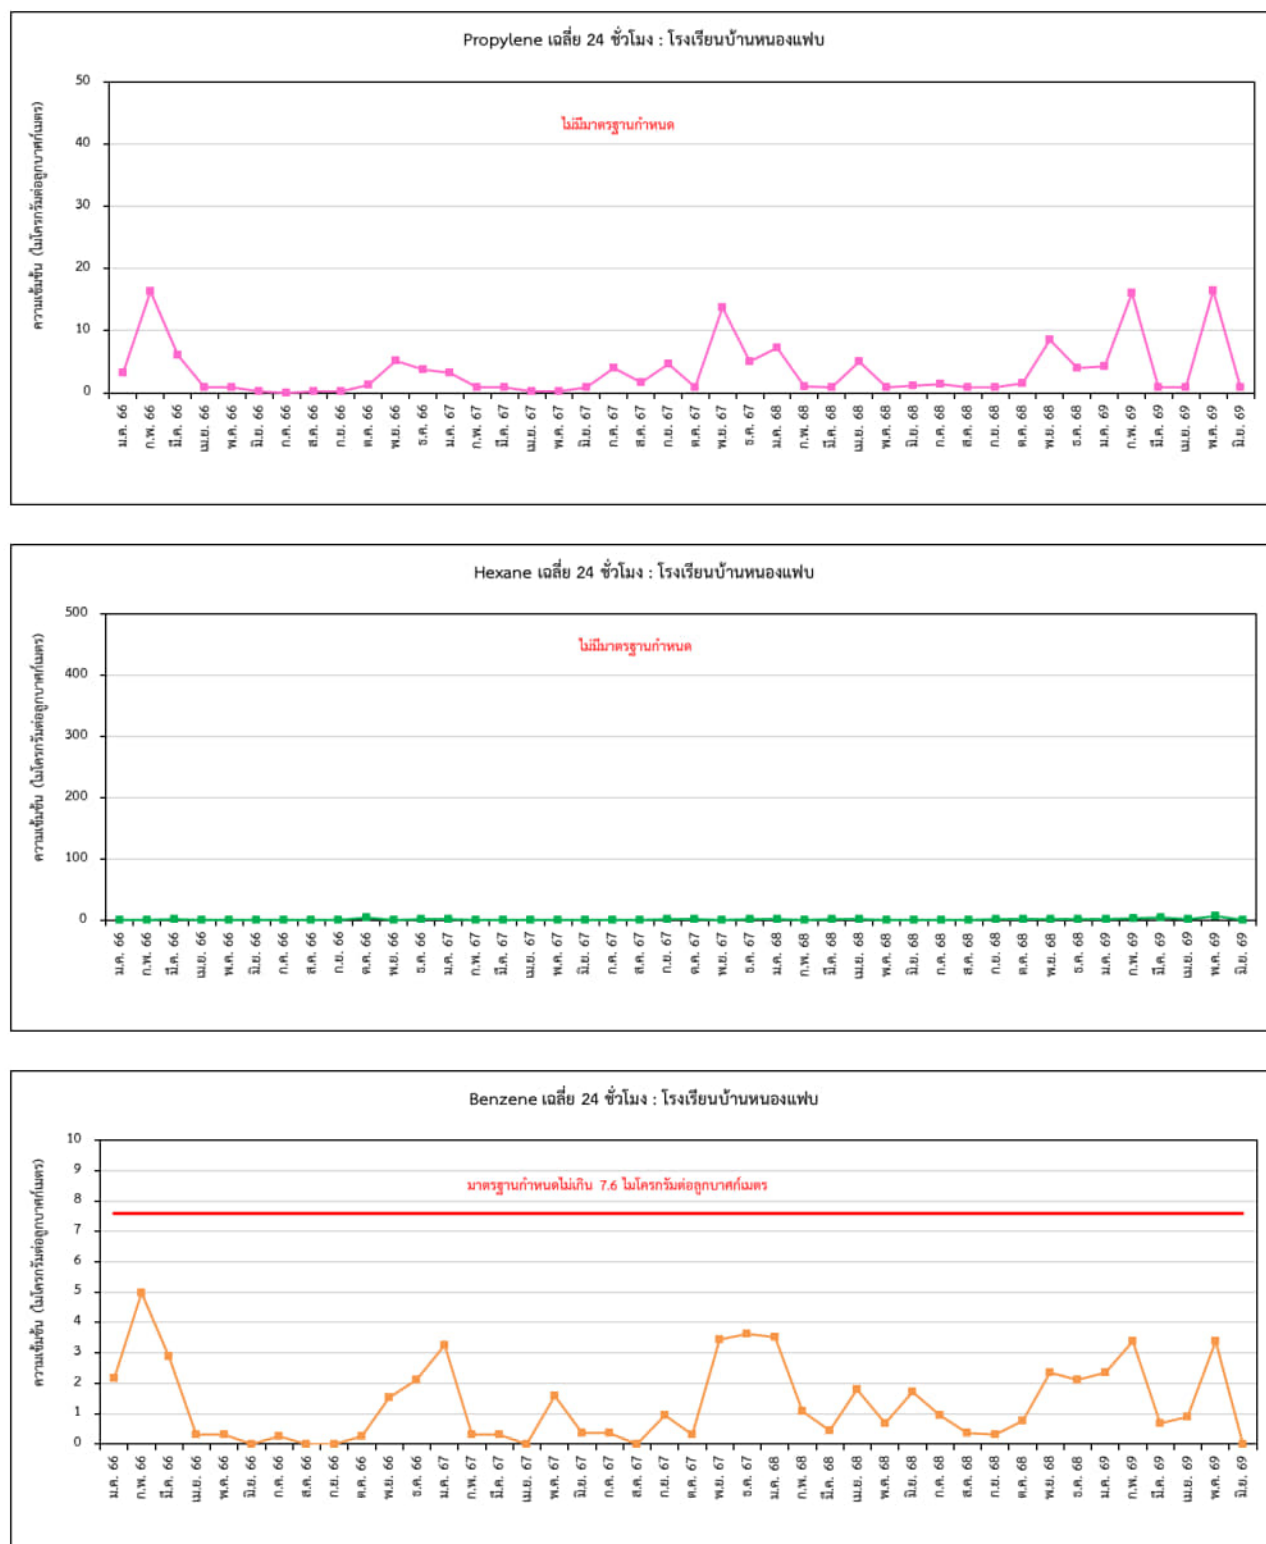
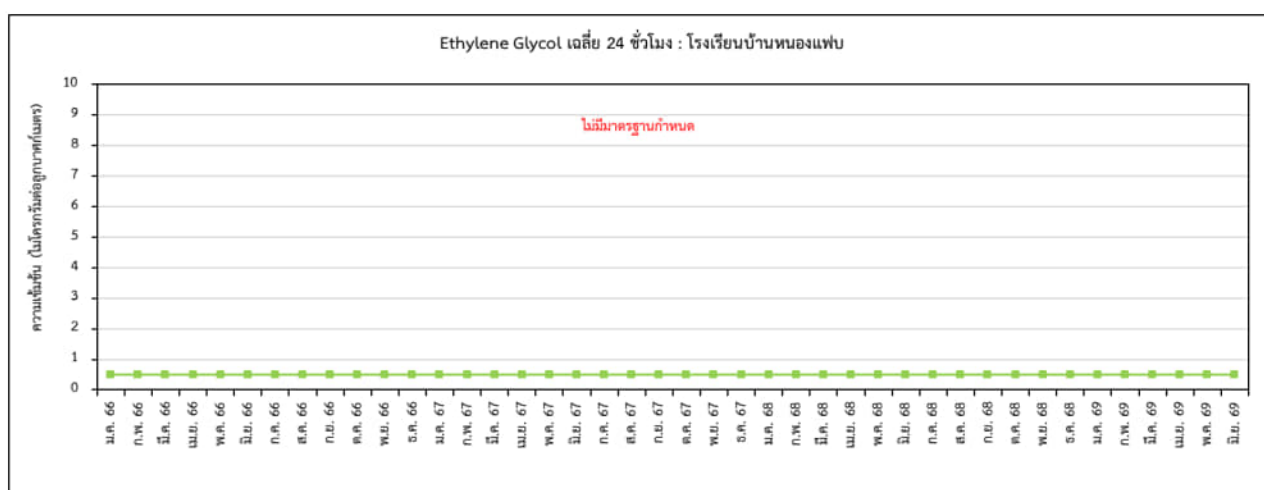
รูปที่ 3.4-11 เปรียบเทียบผลการตรวจวัดปริมาณสารอินทรีย์ระเหยง่ายในบรรยากาศ ในเวลา 24 ชั่วโมง  
บริเวณโรงเรียนบ้านหนองแฟบ ระหว่างปี พ.ศ. 2566-2569

รูปที่ 3.4-11 (ต่อ) เปรียบเทียบผลการตรวจวัดปริมาณสารอินทรีย์ระเหยง่ายในบรรยากาศ ในเวลา 24 ชั่วโมง  
บริเวณโรงเรียนบ้านหนองแฟบ ระหว่างปี พ.ศ. 2566-2569

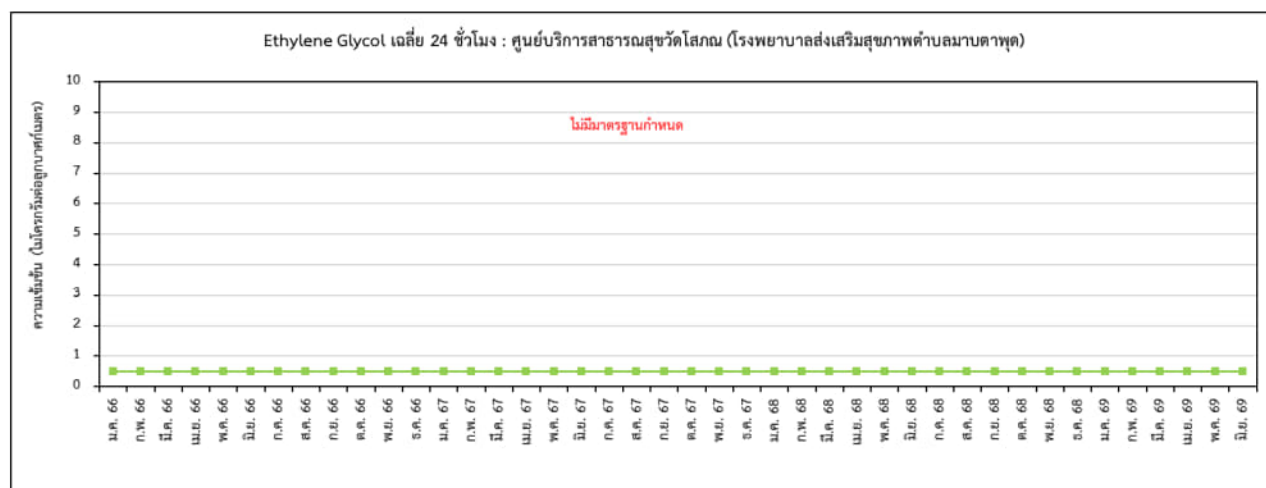
รูปที่ 3.4-12 เปรียบเทียบผลการตรวจวัดปริมาณสารอินทรีย์ระเหยง่ายในบรรยากาศ ในเวลา 24 ชั่วโมง บริเวณศูนย์บริการสาธารณสุขสุวัดโสภณ (โรงพยาบาลส่งเสริมสุขภาพตำบลมาบตาพุด) ระหว่างปี พ.ศ. 2566-2569

รูปที่ 3.4-12 (ต่อ) เปรียบเทียบผลการตรวจวัดปริมาณสารอินทรีย์ระเหยง่ายในบรรยากาศ ในเวลา 24 ชั่วโมง  
บริเวณศูนย์บริการสาธารณสุขวัดโสมน (โรงพยาบาลส่งเสริมสุขภาพตำบลมาบตาพุด) ระหว่างปี พ.ศ. 2566-2569

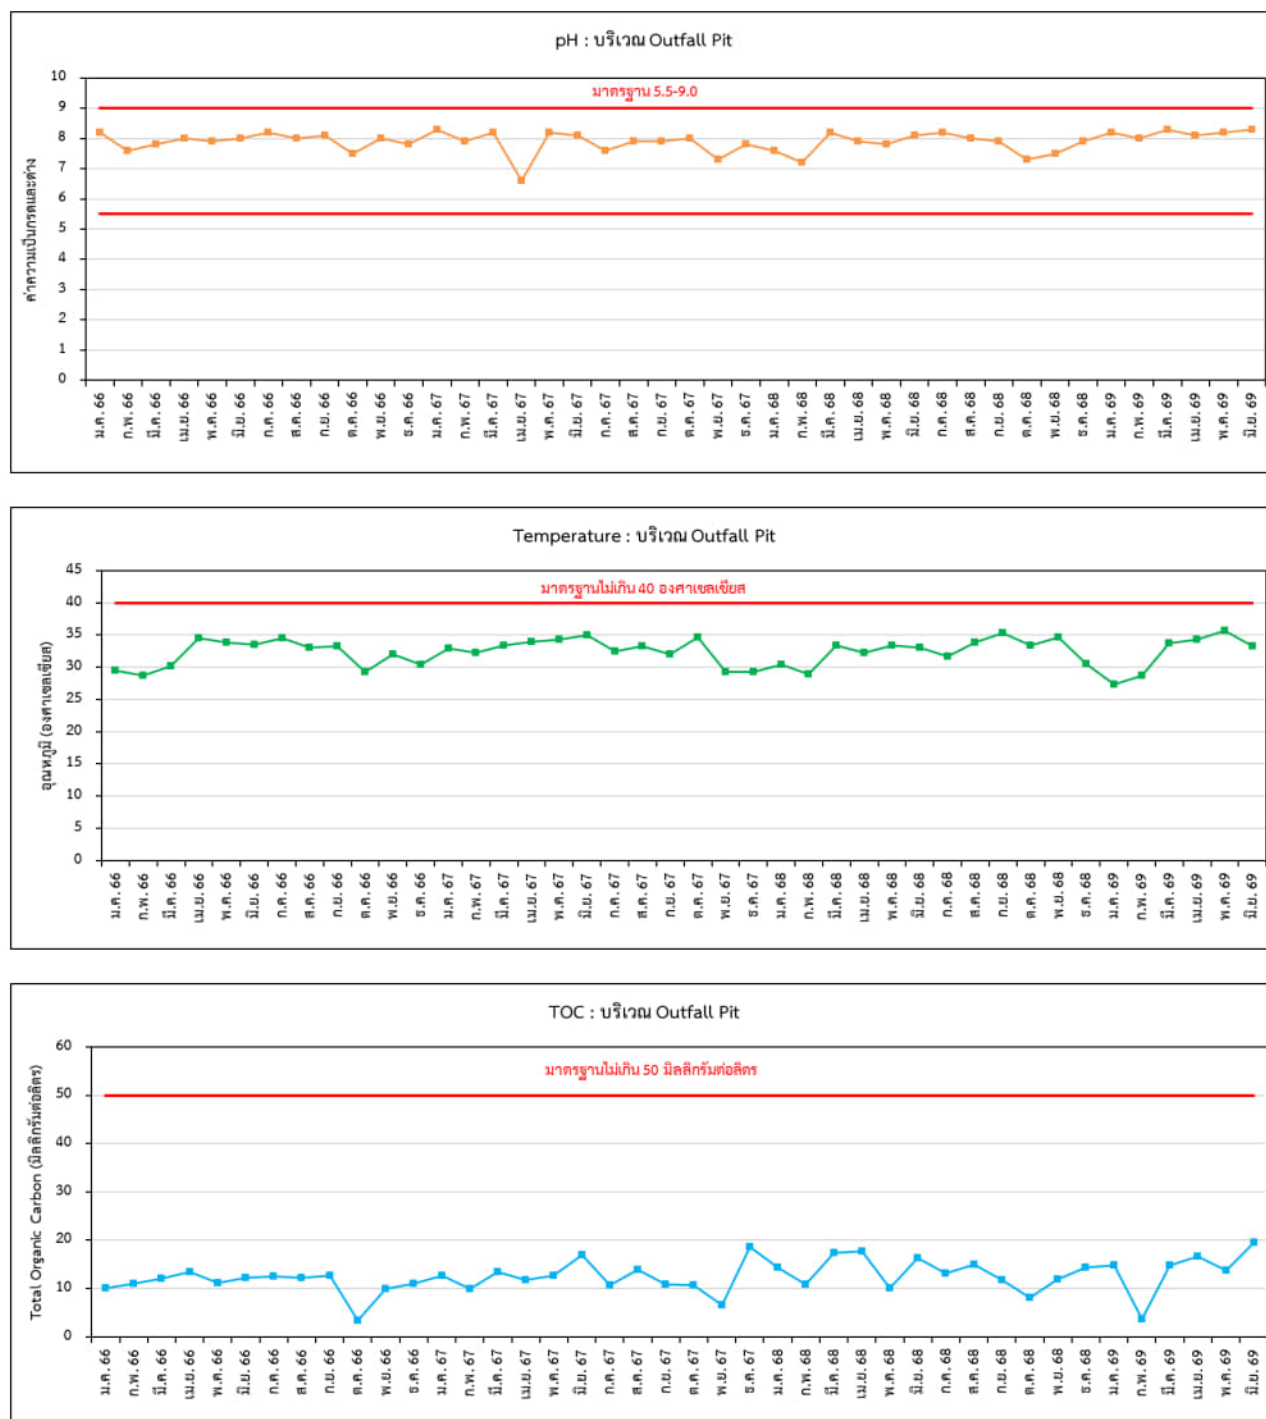
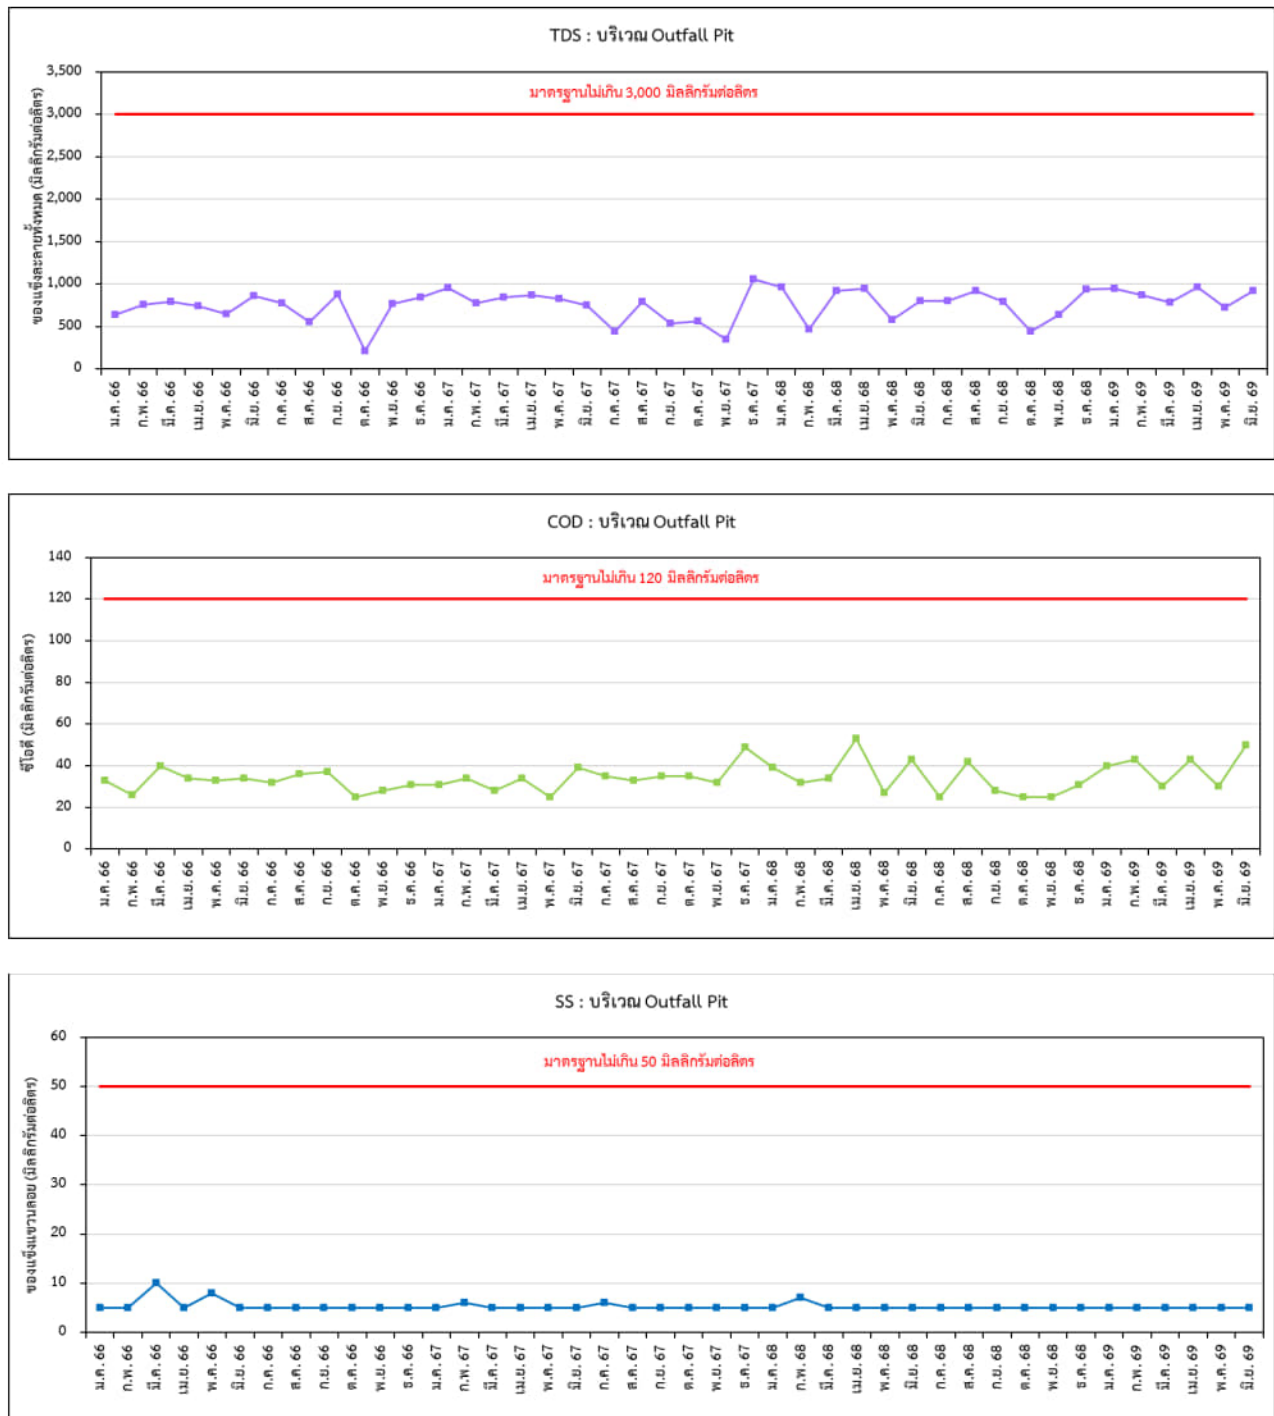
รูปที่ 3.4-27 เปรียบเทียบผลการตรวจวิเคราะห์คุณภาพน้ำทิ้ง บริเวณ Outfall Pit  
โครงการโรงงานผลิตโพลีเอททีลีน บริษัท สยามโพลีเอททีลีน จำกัด ระหว่างปี พ.ศ. 2566-2569

รูปที่ 3.4-27 (ต่อ) เปรียบเทียบผลการตรวจวิเคราะห์คุณภาพน้ำทิ้ง บริเวณ Outfall Pit  
โครงการโรงงานผลิตโพลีเอททีลีน บริษัท สยามโพลีเอททีลีน จำกัด ระหว่างปี พ.ศ. 2566-2569

รูปที่ 3.4-27 (ต่อ) เปรียบเทียบผลการตรวจวิเคราะห์คุณภาพน้ำทิ้ง บริเวณ Outfall Pit  
โครงการโรงงานผลิตโพลิเอททีลีน บริษัท สยามโพลิเอททีลีน จำกัด ระหว่างปี พ.ศ. 2566-2569
