### บทที่ 3

#### ผลการติดตามตรวจสอบคุณภาพสิ่งแวดล้อม

การติดตามตรวจสอบคุณภาพสิ่งแวดล้อมของ โครงการ SILQ Residence @ Sukhumvit 24 (ระยะดำเนินการ)  
บริษัท สัจจะเสรี (ไทยแลนด์) จำกัด ดำเนินการจัดจ้าง บริษัท เอส.พี.เจ.โซแอนติฟิค จำกัด โดยทำการตรวจวัดคุณภาพสิ่งแวดล้อม  
บริเวณพื้นที่โครงการ ระหว่างเดือนมกราคม - มิถุนายน พ.ศ.2569

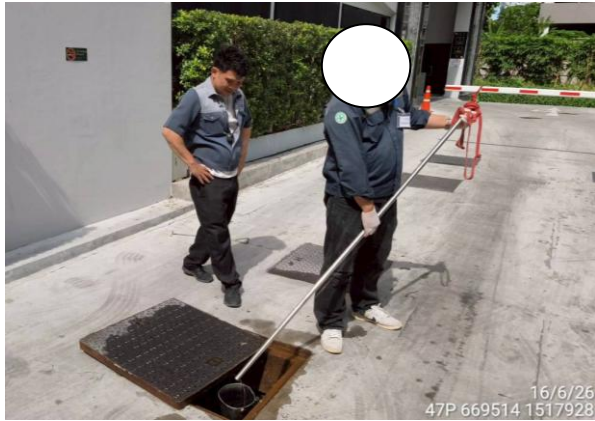
| <p>บริเวณก่อนการบำบัด (บ่อเกรอะ)</p> | <p>บริเวณหลังการบำบัด (บ่อสูบระบายน้ำทิ้ง)</p> |
| <p>รูปที่ 3-1 จุดตรวจวัดคุณภาพน้ำทิ้ง (Wastewater Quality)<br/>ของโครงการ SILQ Residence @ Sukhumvit 24<br/>ระหว่างเดือนมกราคม - มิถุนายน พ.ศ.2569</p> | |

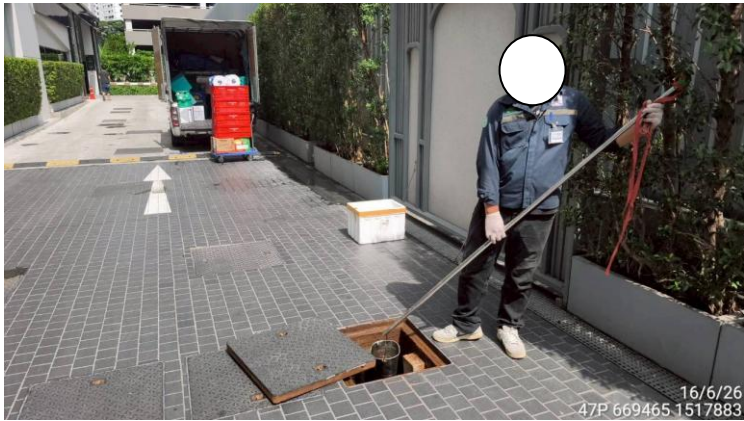
| <p>บริเวณก่อนออกนอกโครงการ (บ่อดักขยะ)</p> | |

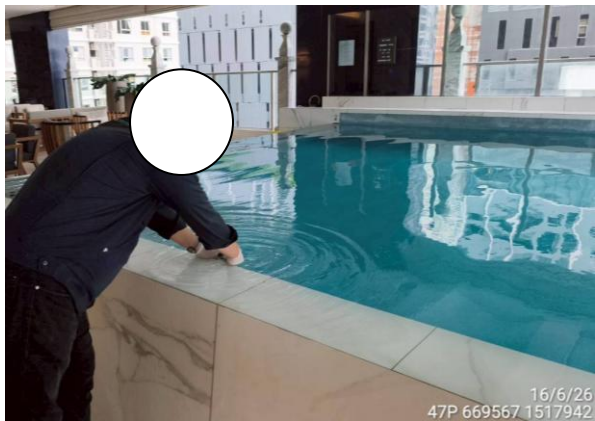
| <p>16/6/26<br/>47P 669567 1517942</p> | <p>16/6/26<br/>47P 669562 1517944</p> |
| สระว่ายน้ำบริเวณส่วนลึก | สระว่ายน้ำบริเวณส่วนตื้น |
| <p>รูปที่ 3-2 จุดตรวจวัดคุณภาพน้ำสระว่ายน้ำ (Swimming pool water)<br/>ของโครงการ SILQ Residence @ Sukhumvit 24<br/>ระหว่างเดือนมกราคม - มิถุนายน พ.ศ.2569</p> | |
