### 3. ผลการปฏิบัติตามมาตรการฯ

#### 3.1 ผลการปฏิบัติตามมาตรการป้องกันและแก้ไขผลกระทบสิ่งแวดล้อม

| <div>ตารางที่ 3</div> <div>สรุปผลการปฏิบัติตามมาตรการป้องกันและแก้ไขผลกระทบสิ่งแวดล้อม ระยะดำเนินการ โครงการบ้านเอื้ออาทร จังหวัดหนองบัวลำภู ระยะที่ 3/2 และระยะที่ 4 ระหว่างเดือนมกราคม-มิถุนายน พ.ศ. 2569</div> | | | | |

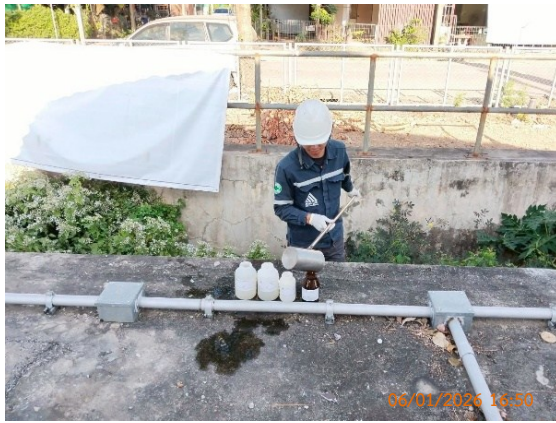
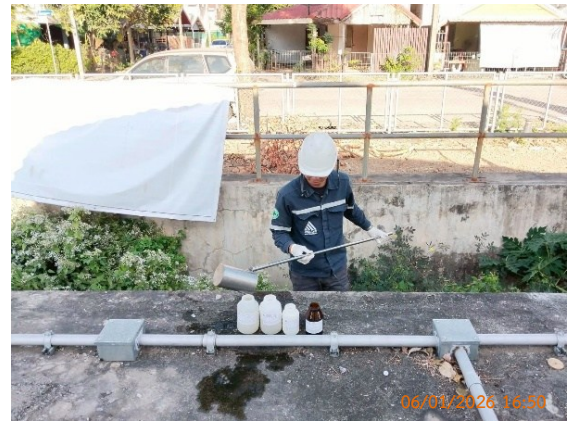
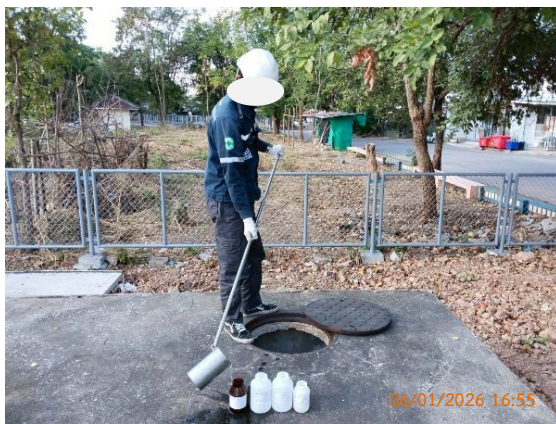
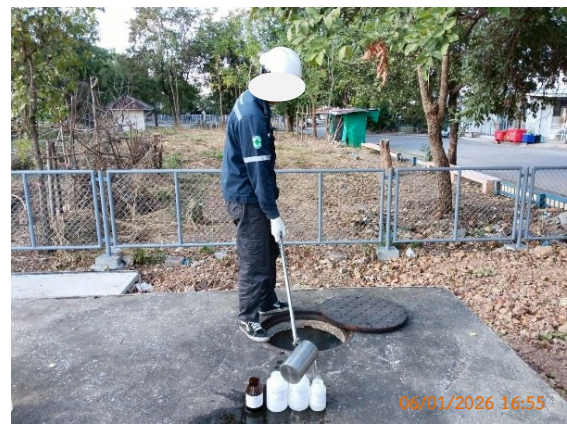
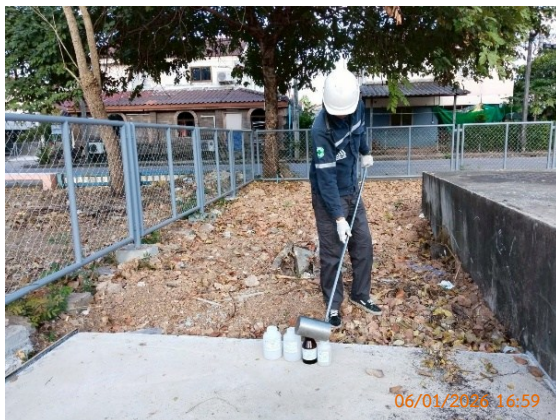
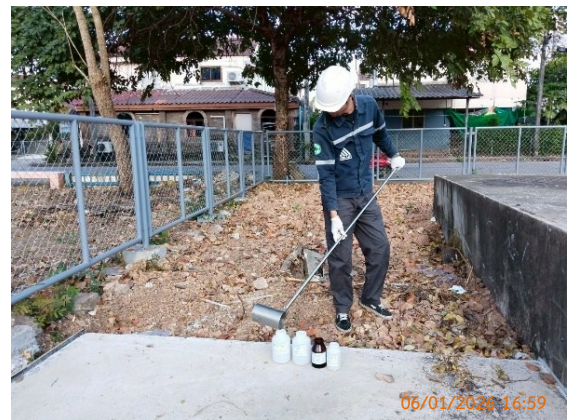
ภาพที่ 2 การเก็บตัวอย่างคุณภาพน้ำ ระหว่างเดือนมกราคม-มิถุนายน พ.ศ. 2569

บ่อพักก่อนเข้าระบบบำบัดน้ำเสียรวม

บ่อพักหลังผ่านระบบบำบัดน้ำเสียรวม

บ่อพักน้ำก่อนระบายน้ำออกจากพื้นที่โครงการ

ก. วันที่ 6 มกราคม พ.ศ. 2569

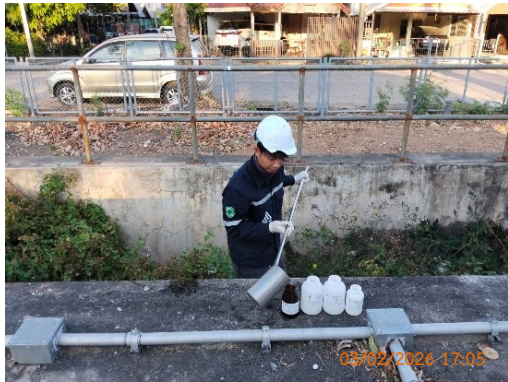
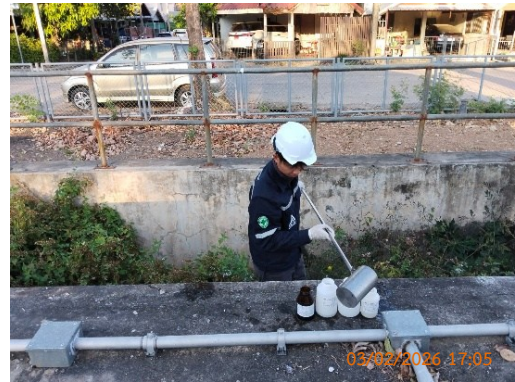
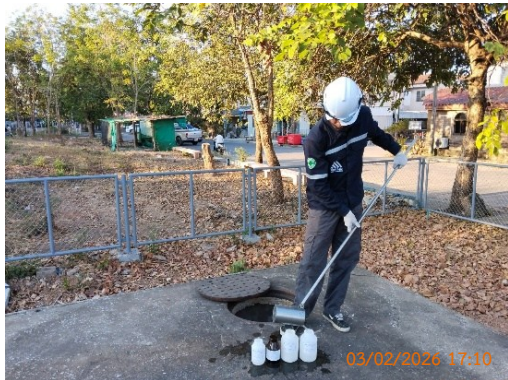
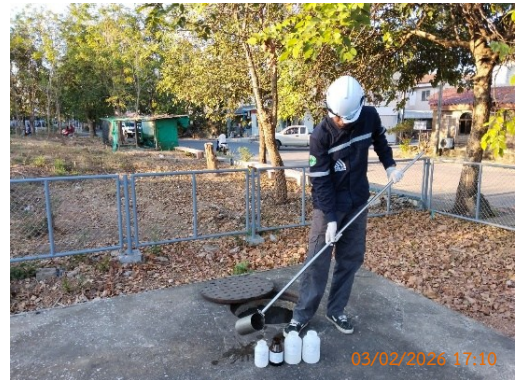
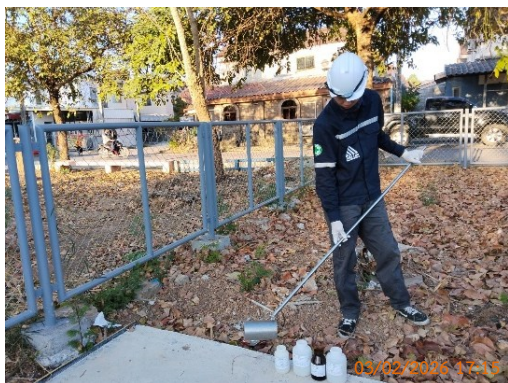
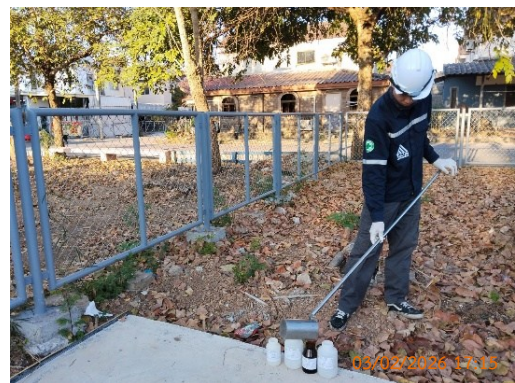
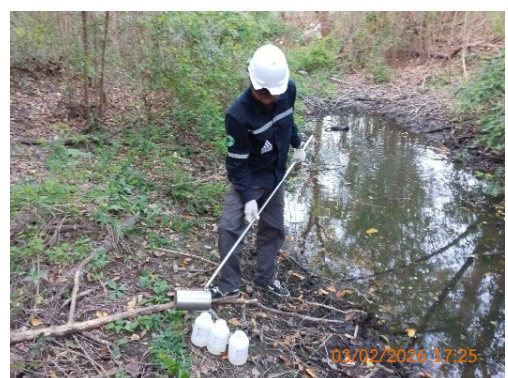
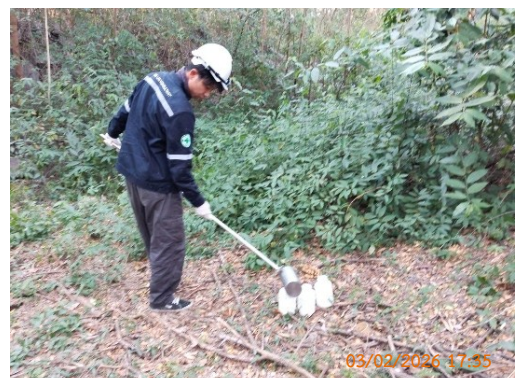
ภาพที่ 2 การเก็บตัวอย่างคุณภาพน้ำ ระหว่างเดือนมกราคม-มิถุนายน พ.ศ. 2569 (ต่อ)

บ่อพักก่อนเข้าระบบบำบัดน้ำเสียรวม

บ่อพักหลังผ่านระบบบำบัดน้ำเสียรวม

บ่อพักน้ำก่อนระบายน้ำออกจากพื้นที่โครงการ

คุณภาพน้ำผิวดินในลำรางด้านข้างโครงการ  
ก่อนถึงจุดปล่อยน้ำทิ้ง ระยะ 50 เมตร

คุณภาพน้ำผิวดินในลำรางด้านข้างโครงการ  
หลังผ่านจุดปล่อยน้ำทิ้ง ระยะ 50 เมตร

ข. วันที่ 3 กุมภาพันธ์ พ.ศ. 2569

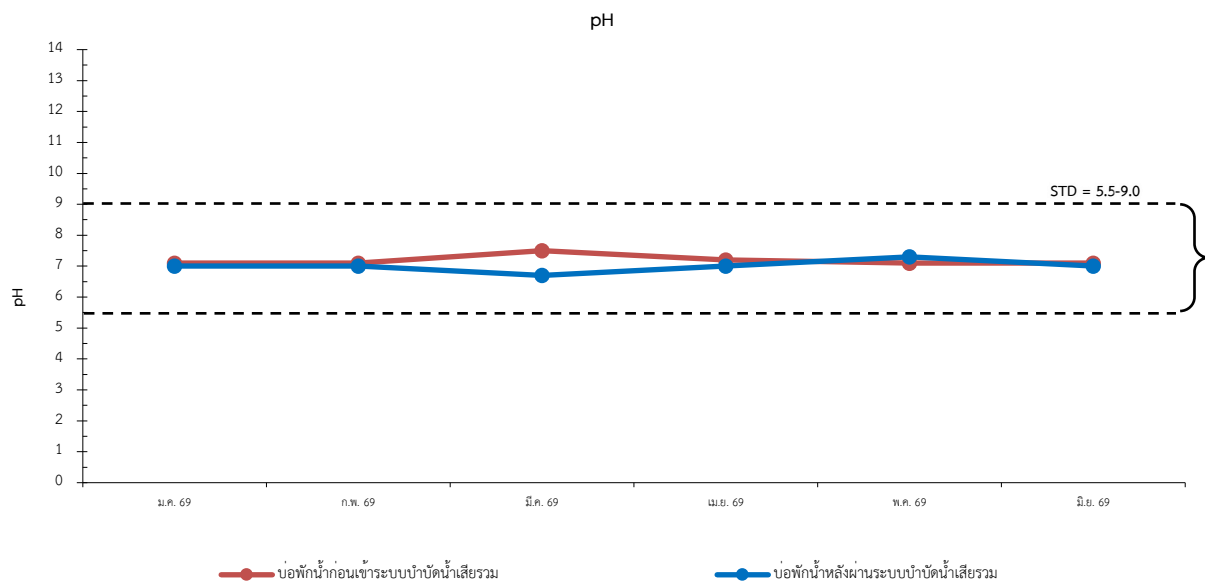
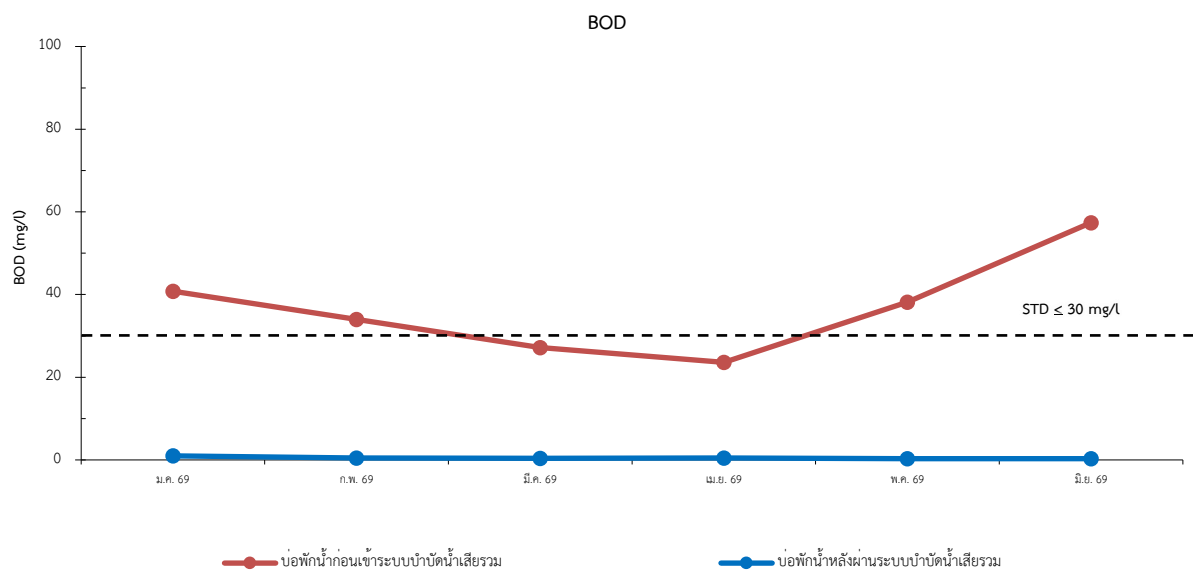
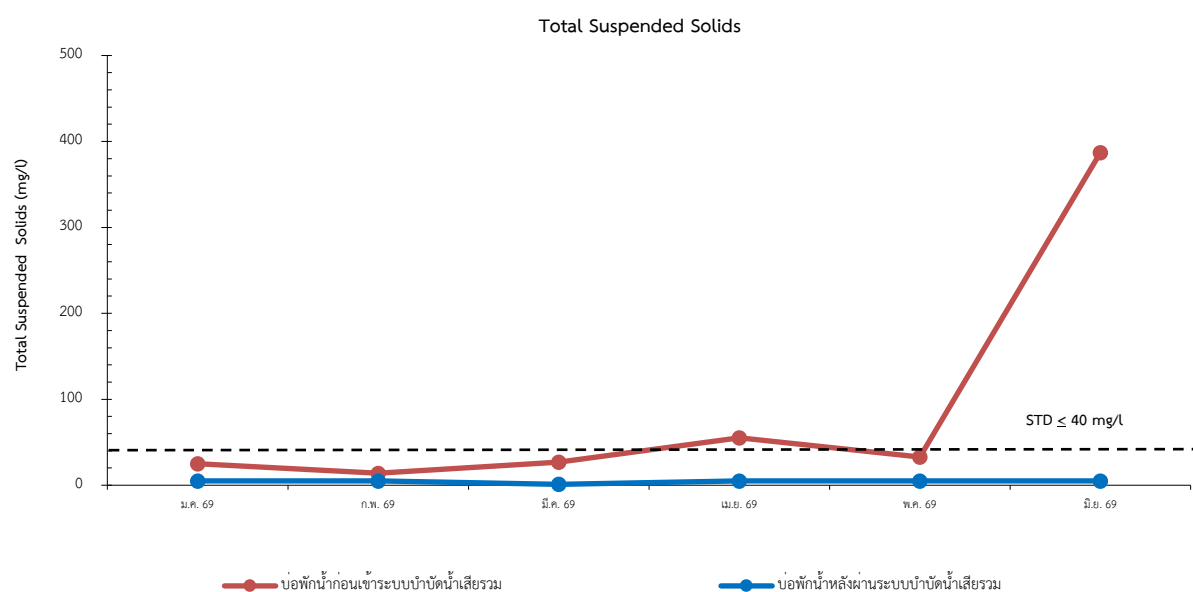
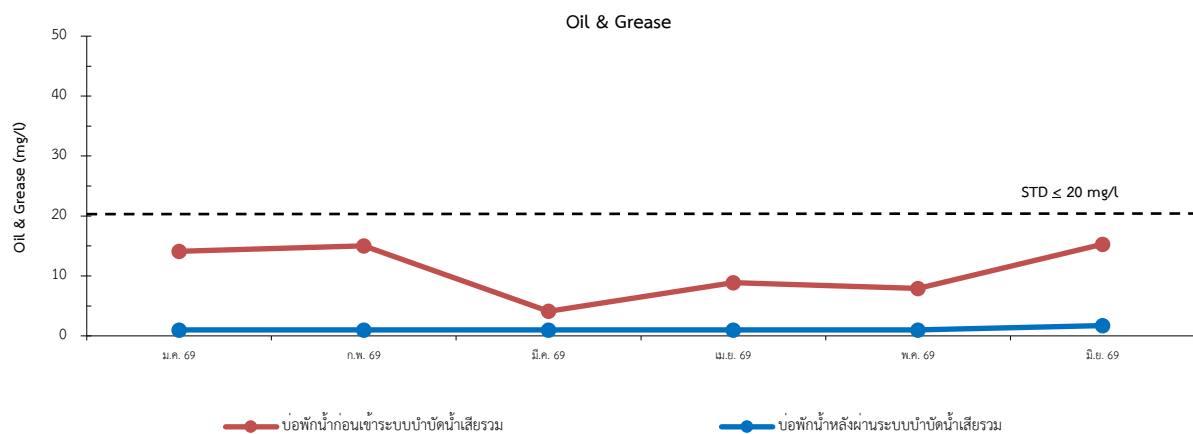
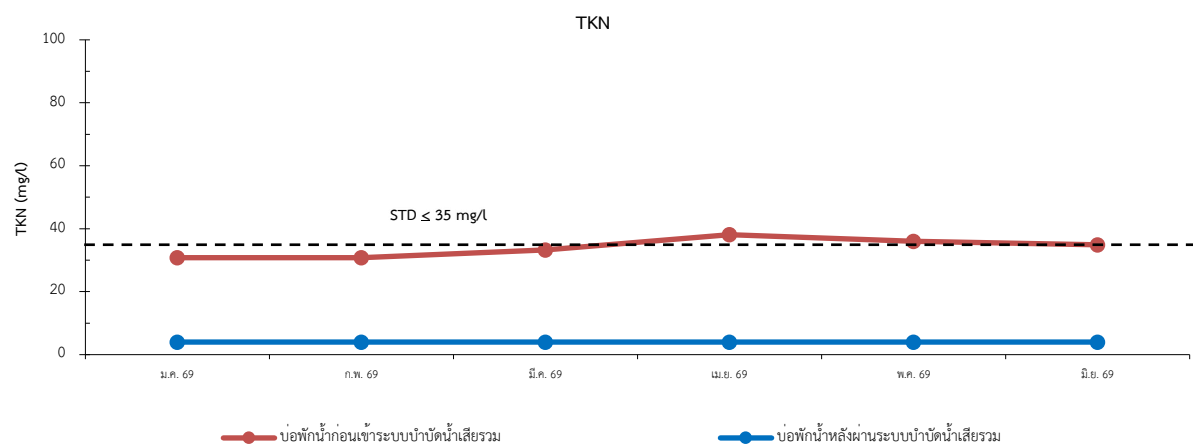
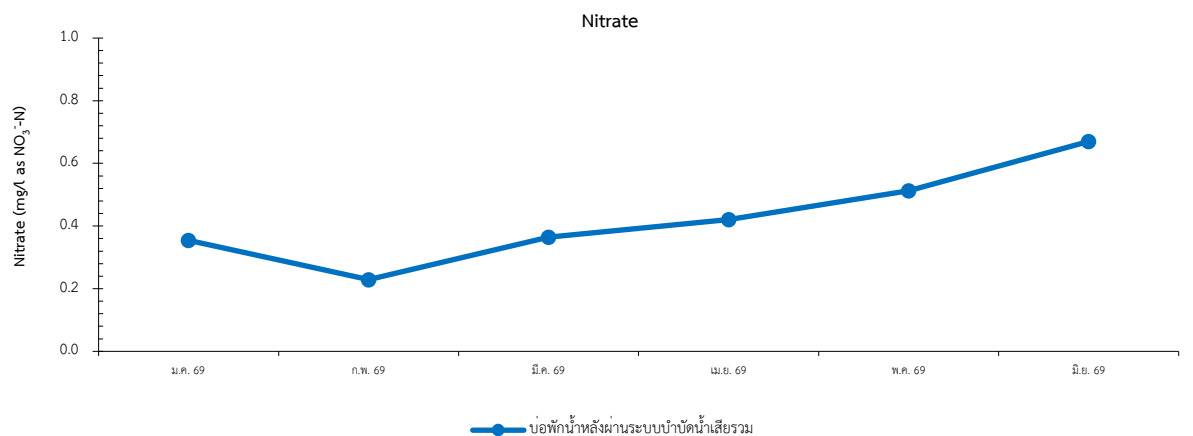
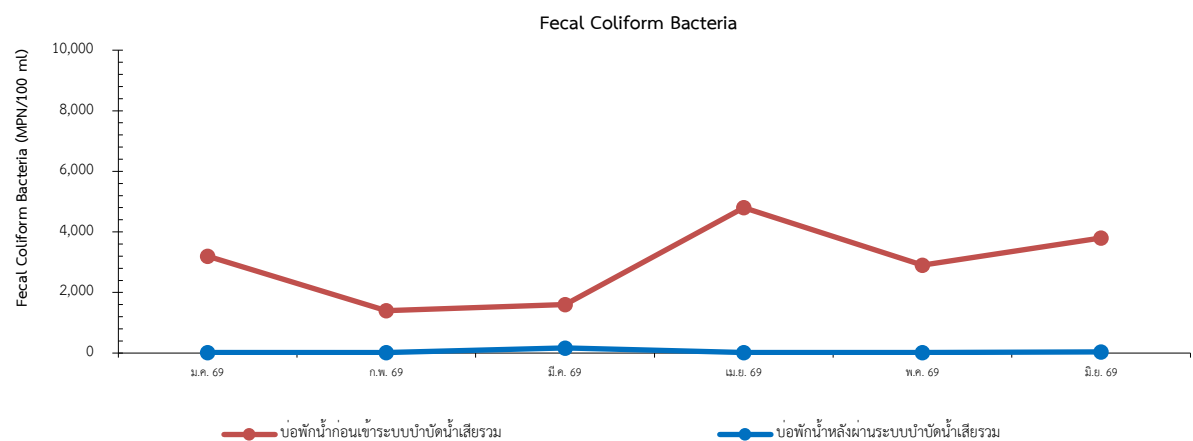
**รูปที่ 5 ผลการตรวจวิเคราะห์คุณภาพน้ำจากระบบบำบัดน้ำเสีย**

ผลการตรวจวิเคราะห์คุณภาพน้ำจากระบบบำบัดน้ำเสีย ระหว่างเดือนมกราคม-มิถุนายน พ.ศ. 2569

INF = บ่อพักน้ำก่อนเข้าระบบบำบัดน้ำเสียรวม      EFF = บ่อพักน้ำหลังผ่านระบบบำบัดน้ำเสียรวม

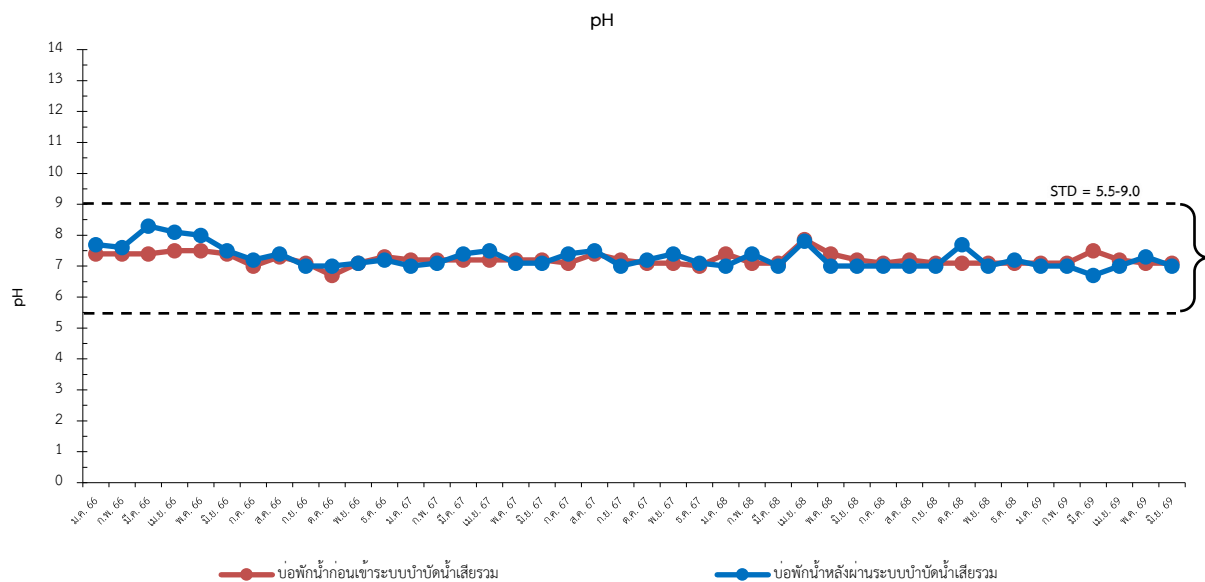
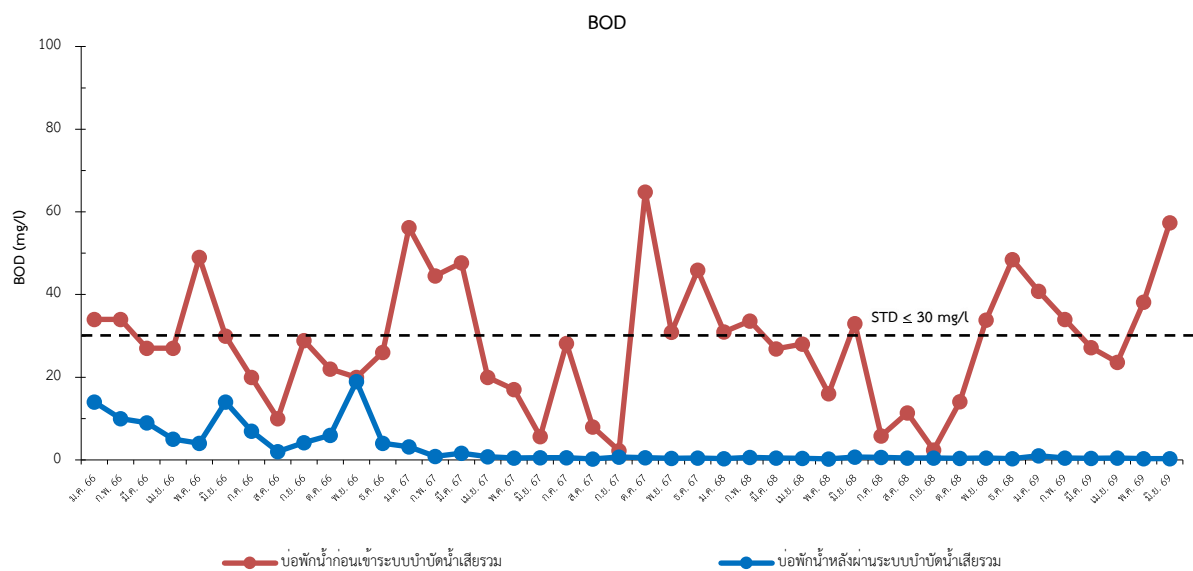
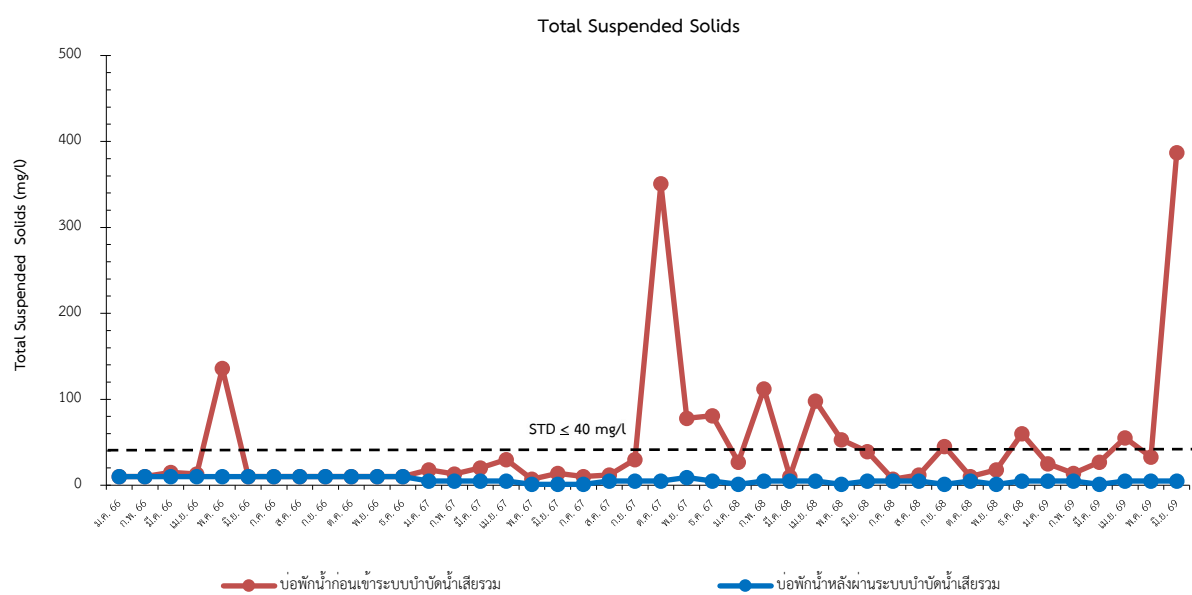
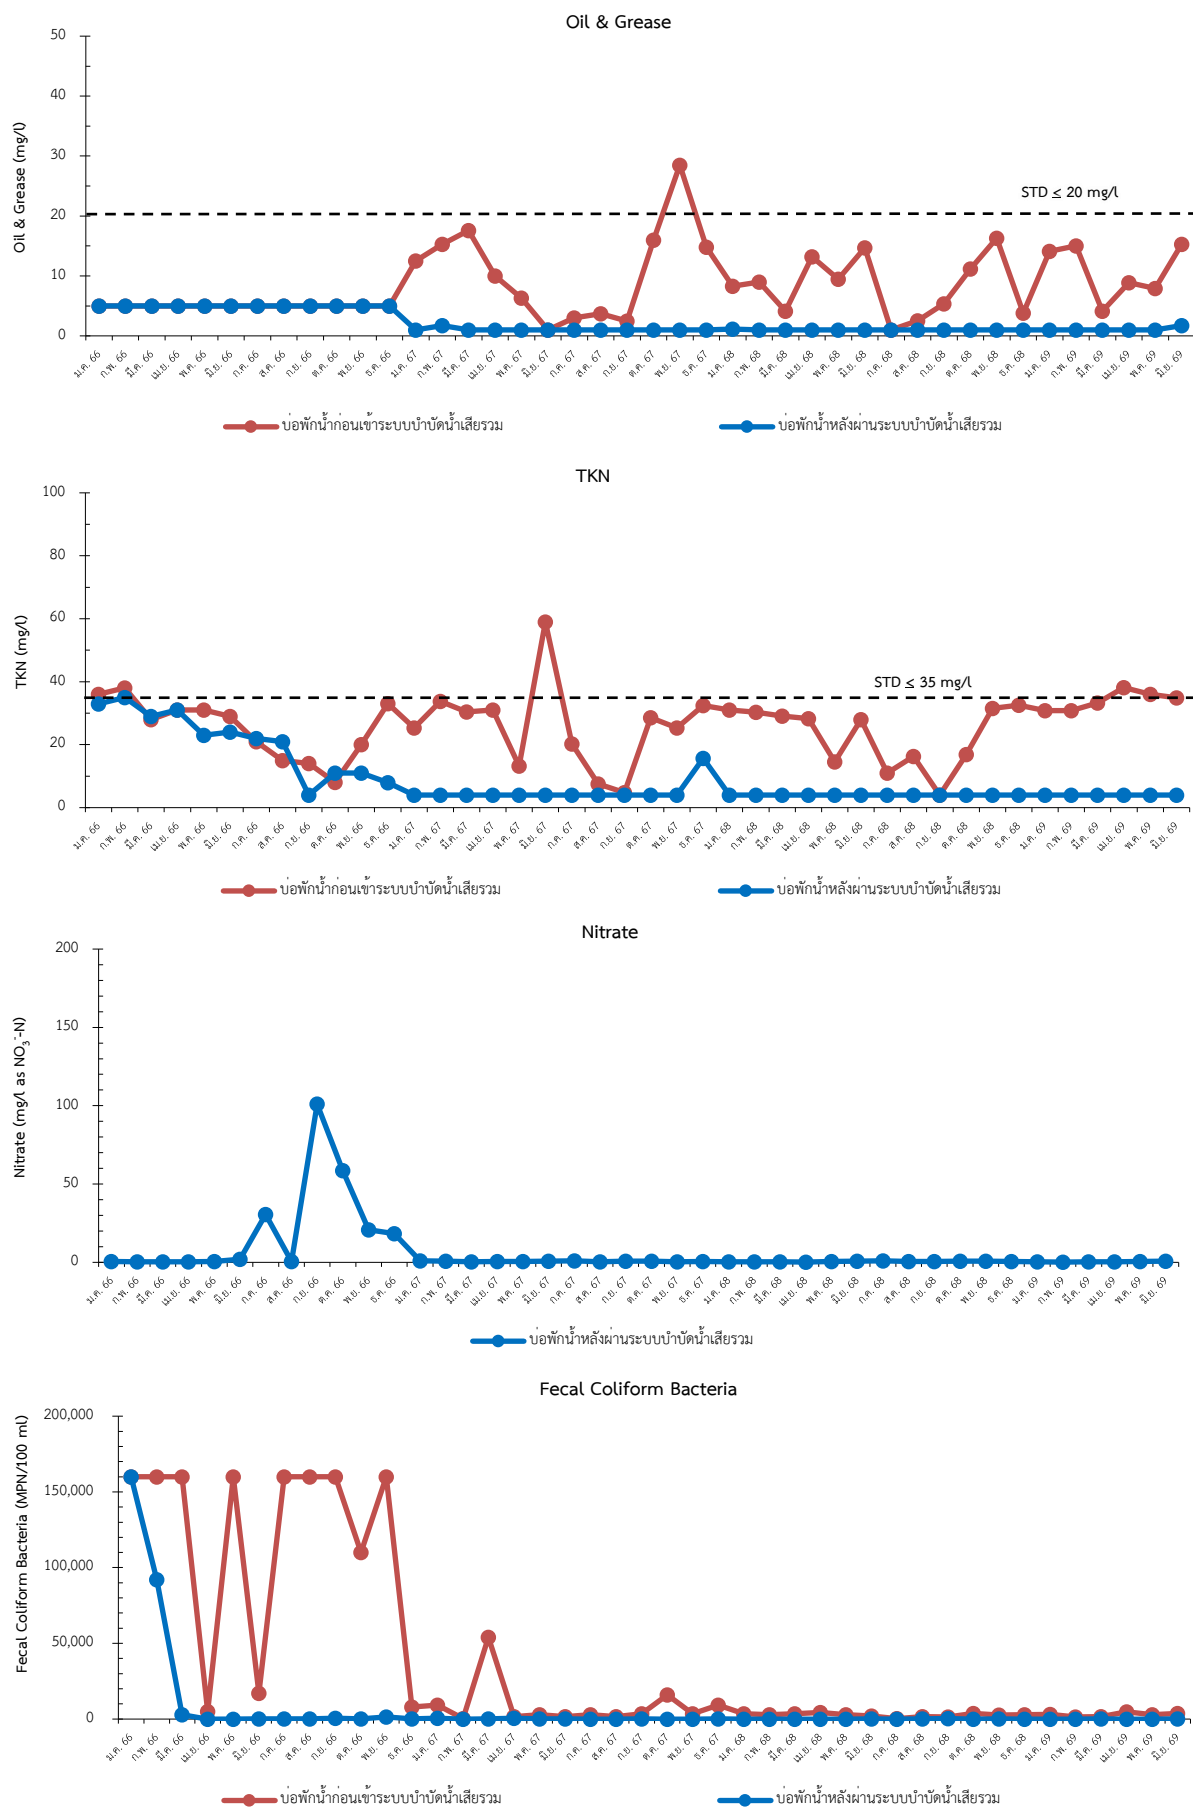
รูปที่ 6 เปรียบเทียบผลการตรวจวิเคราะห์คุณภาพน้ำจากระบบบำบัดน้ำเสีย

\*\* ตรวจวัดภาคสนาม      \*\*\* ไม่ได้ตรวจวิเคราะห์      \*\*\*\* ไม่สามารถคิดประสิทธิภาพในการบำบัดได้เนื่องจากระบบบำบัดน้ำเสียชำรุด      - ไม่ได้กำหนดค่า

INF = บ่อพักน้ำก่อนเข้าระบบบำบัดน้ำเสียรวม      EFF = บ่อพักน้ำหลังผ่านระบบบำบัดน้ำเสียรวม
