บทที่ 4

ผลการตรวจวัดเพื่อตรวจติดตามคุณภาพ

สิ่งแวดล้อม

#### 4.1 ระบบบำบัดน้ำเสีย

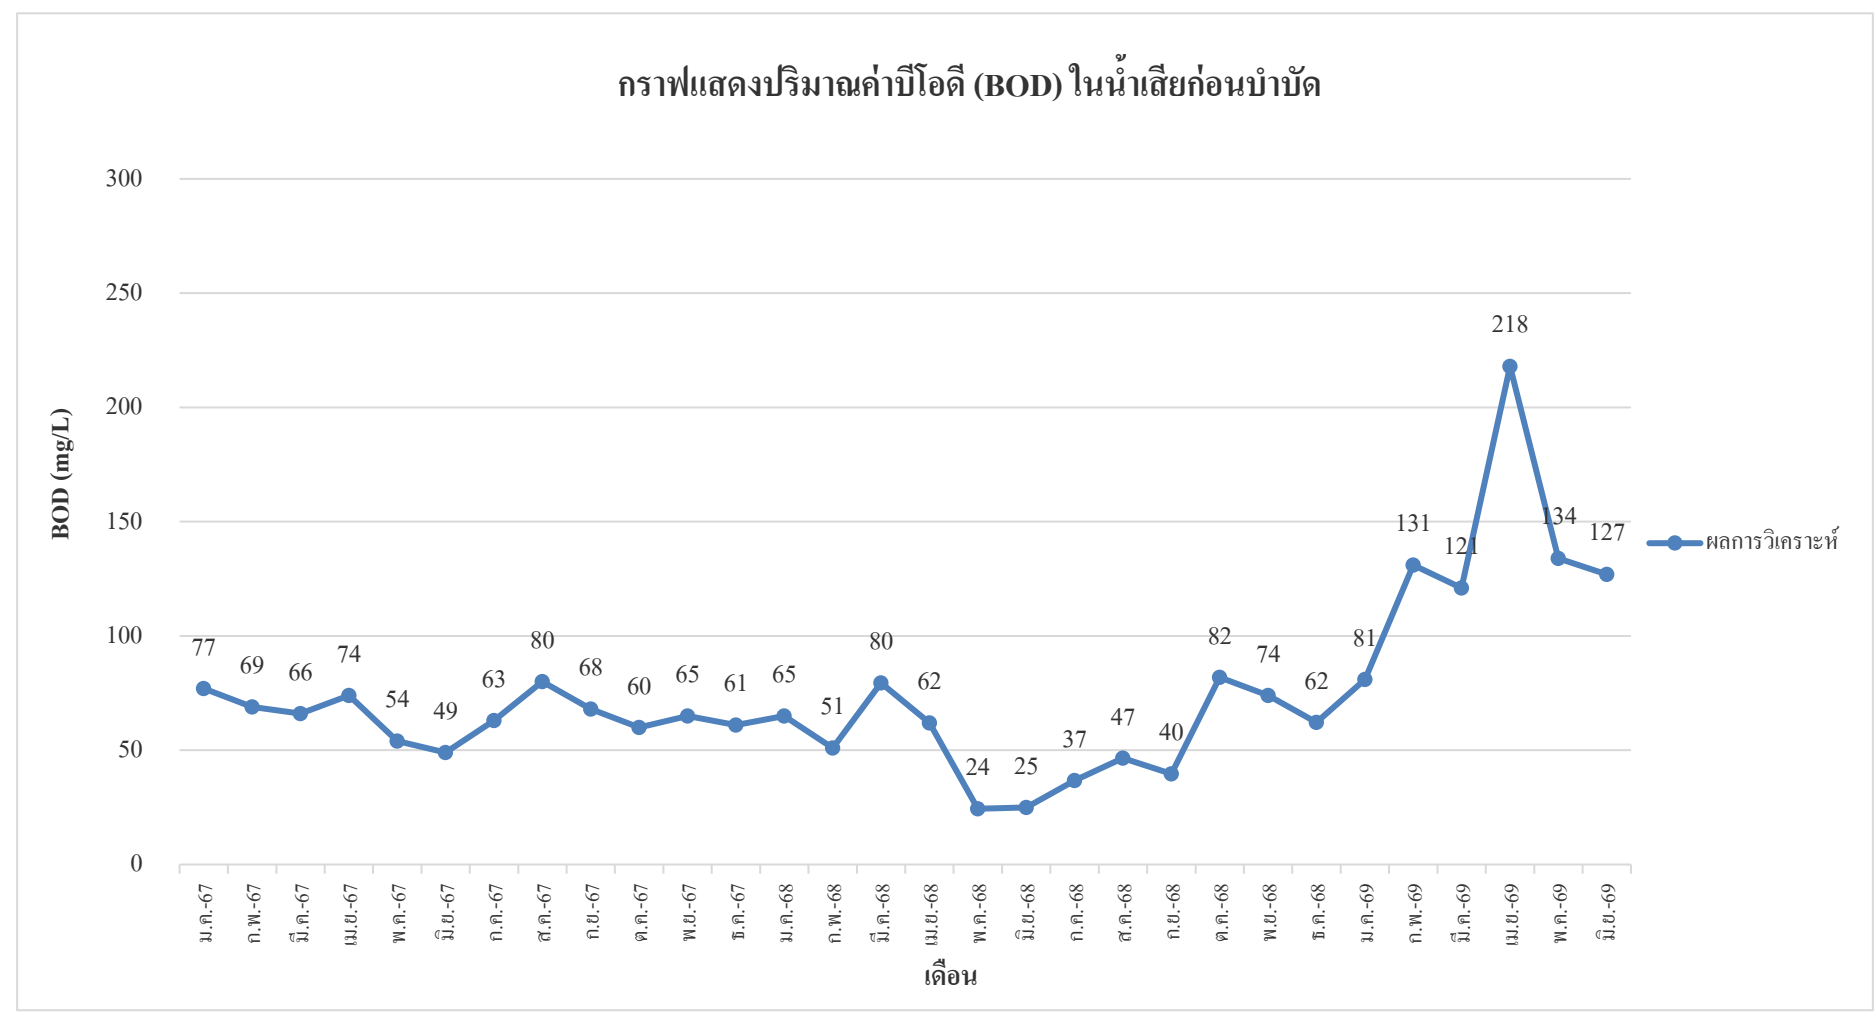
ภาพที่ 4-2 กราฟแสดงปริมาณค่าบีโอดี (BOD) ในน้ำเสียก่อนบำบัด

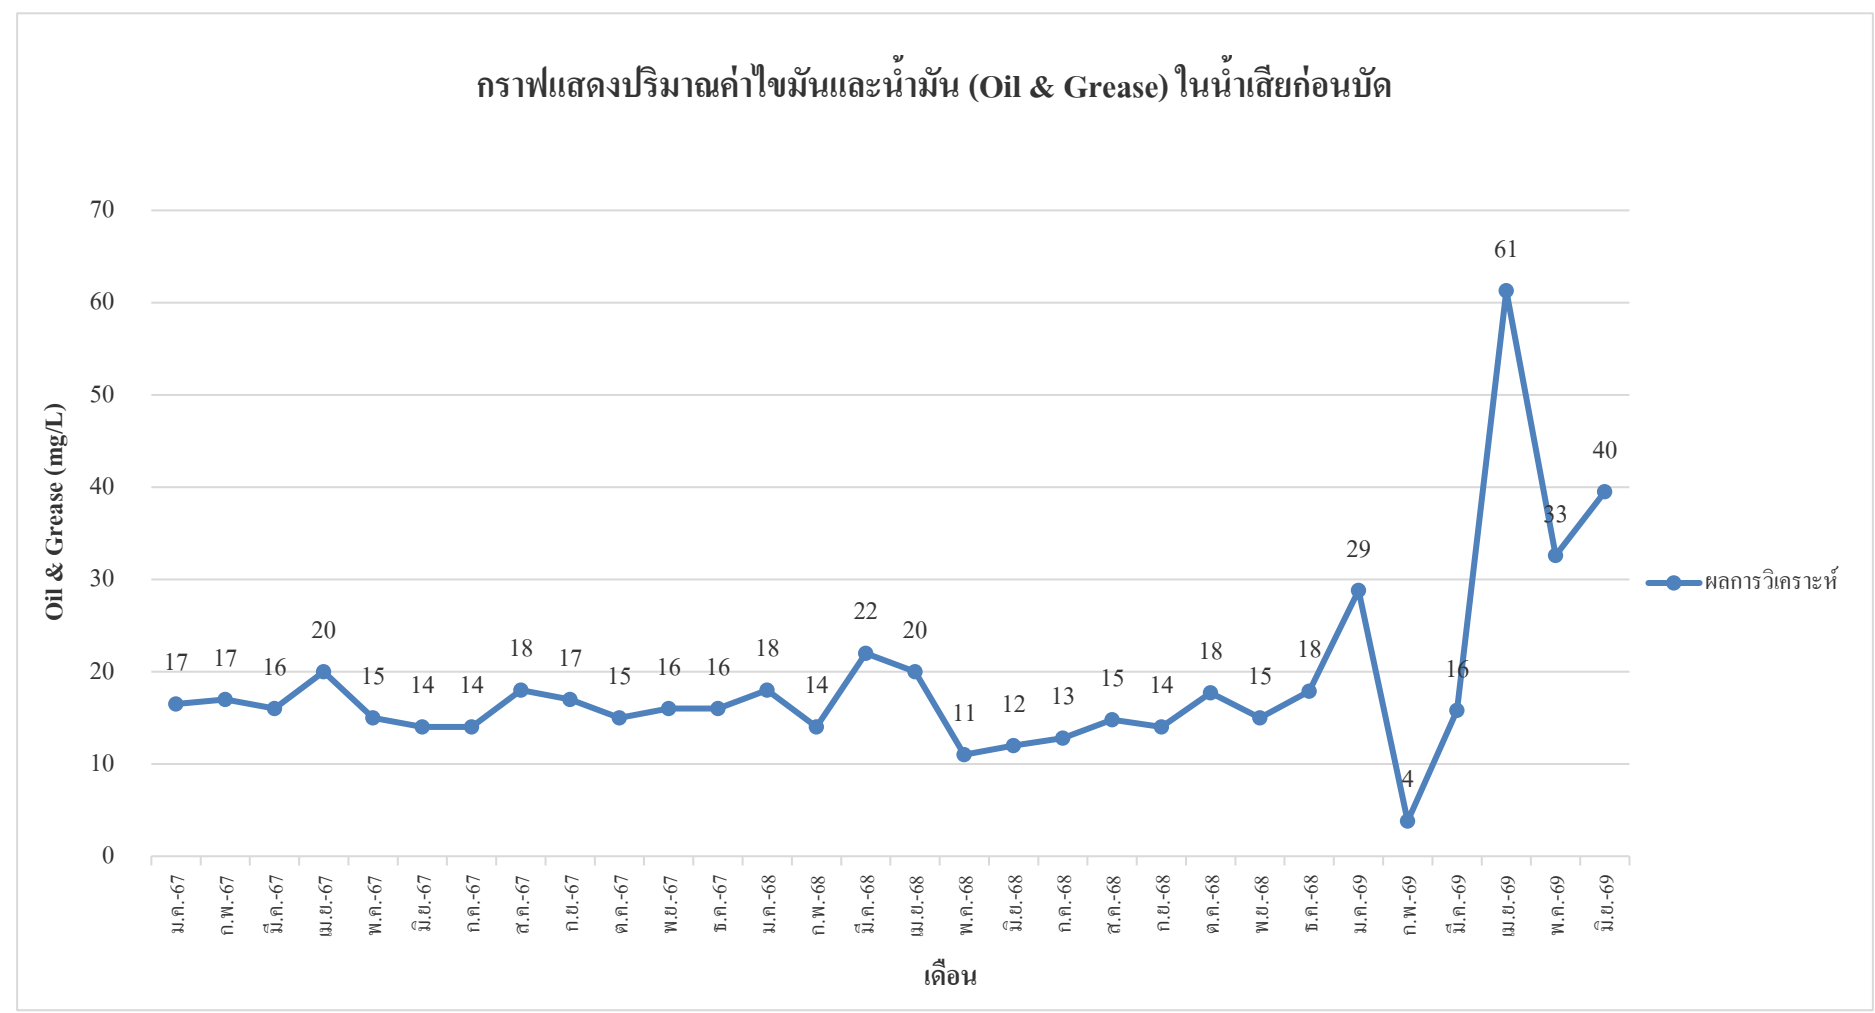
ภาพที่ 4-5 กราฟแสดงปริมาณค่าไขมันและน้ำมัน (Oil & Grease) ในน้ำเสียก่อนบำบัด

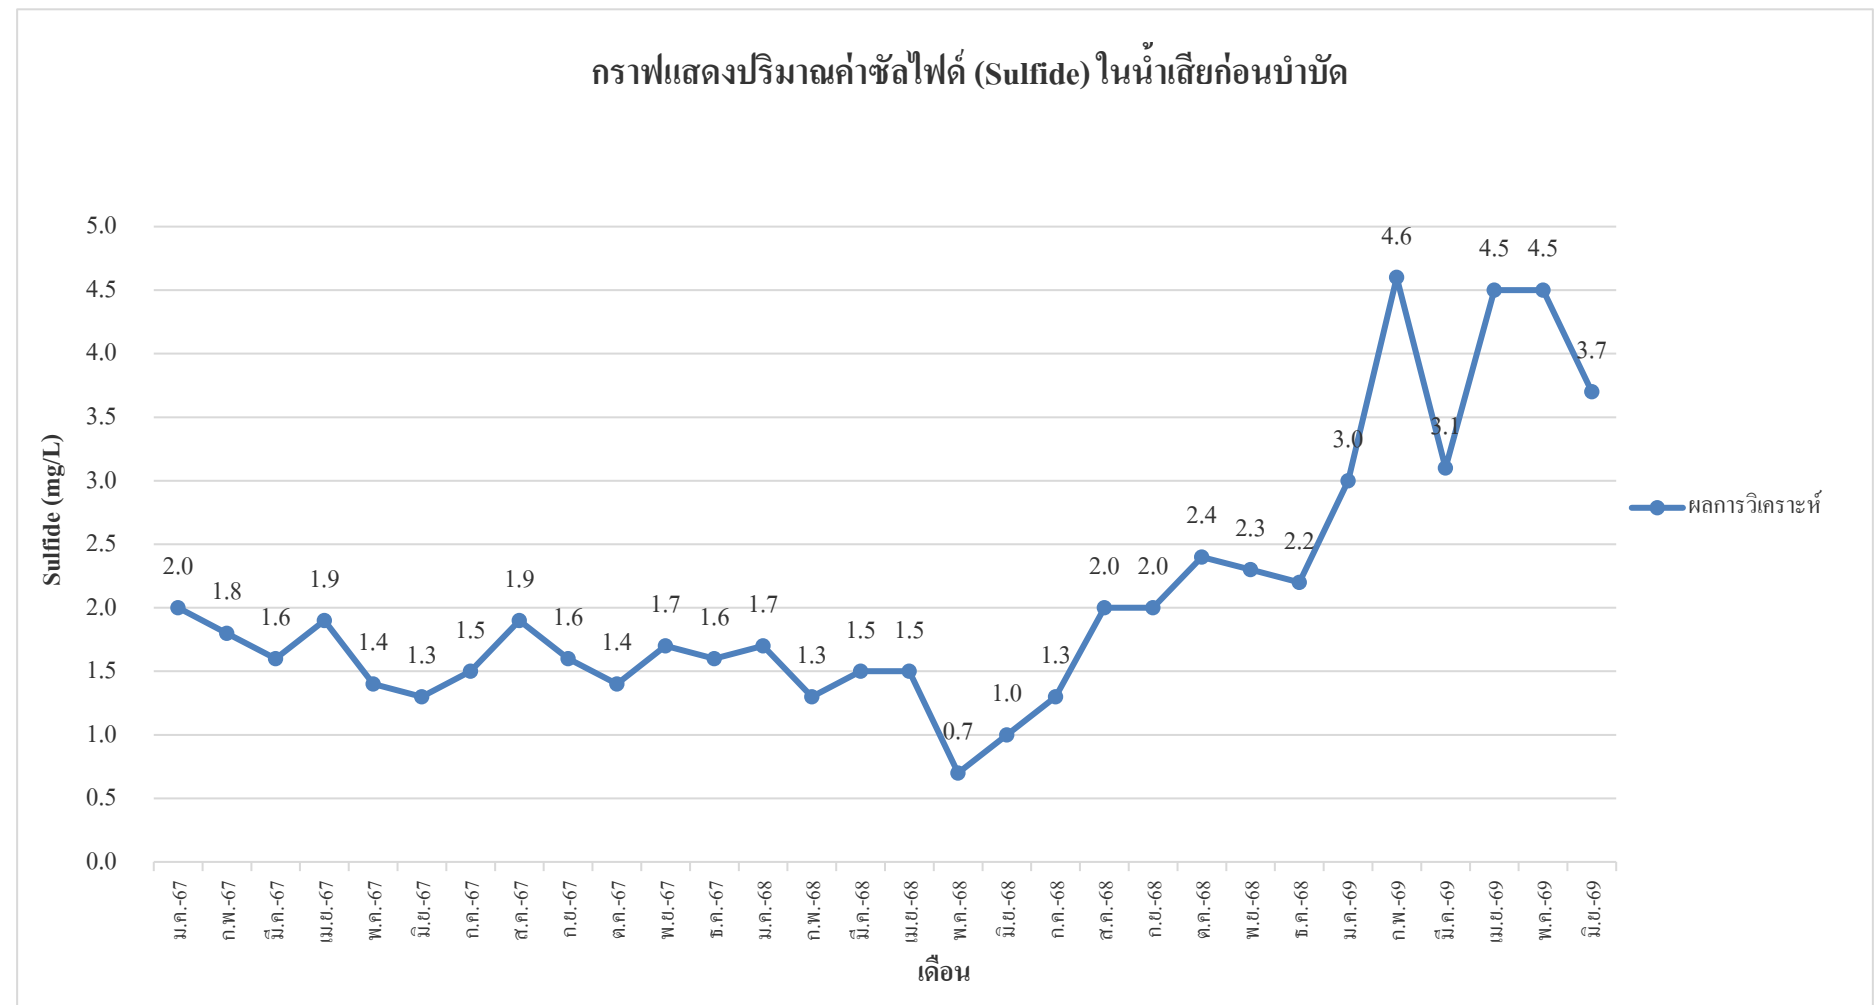
ภาพที่ 4-8 กราฟแสดงปริมาณค่าซัลไฟด์ (Sulfide) ในน้ำเสียก่อนบำบัด

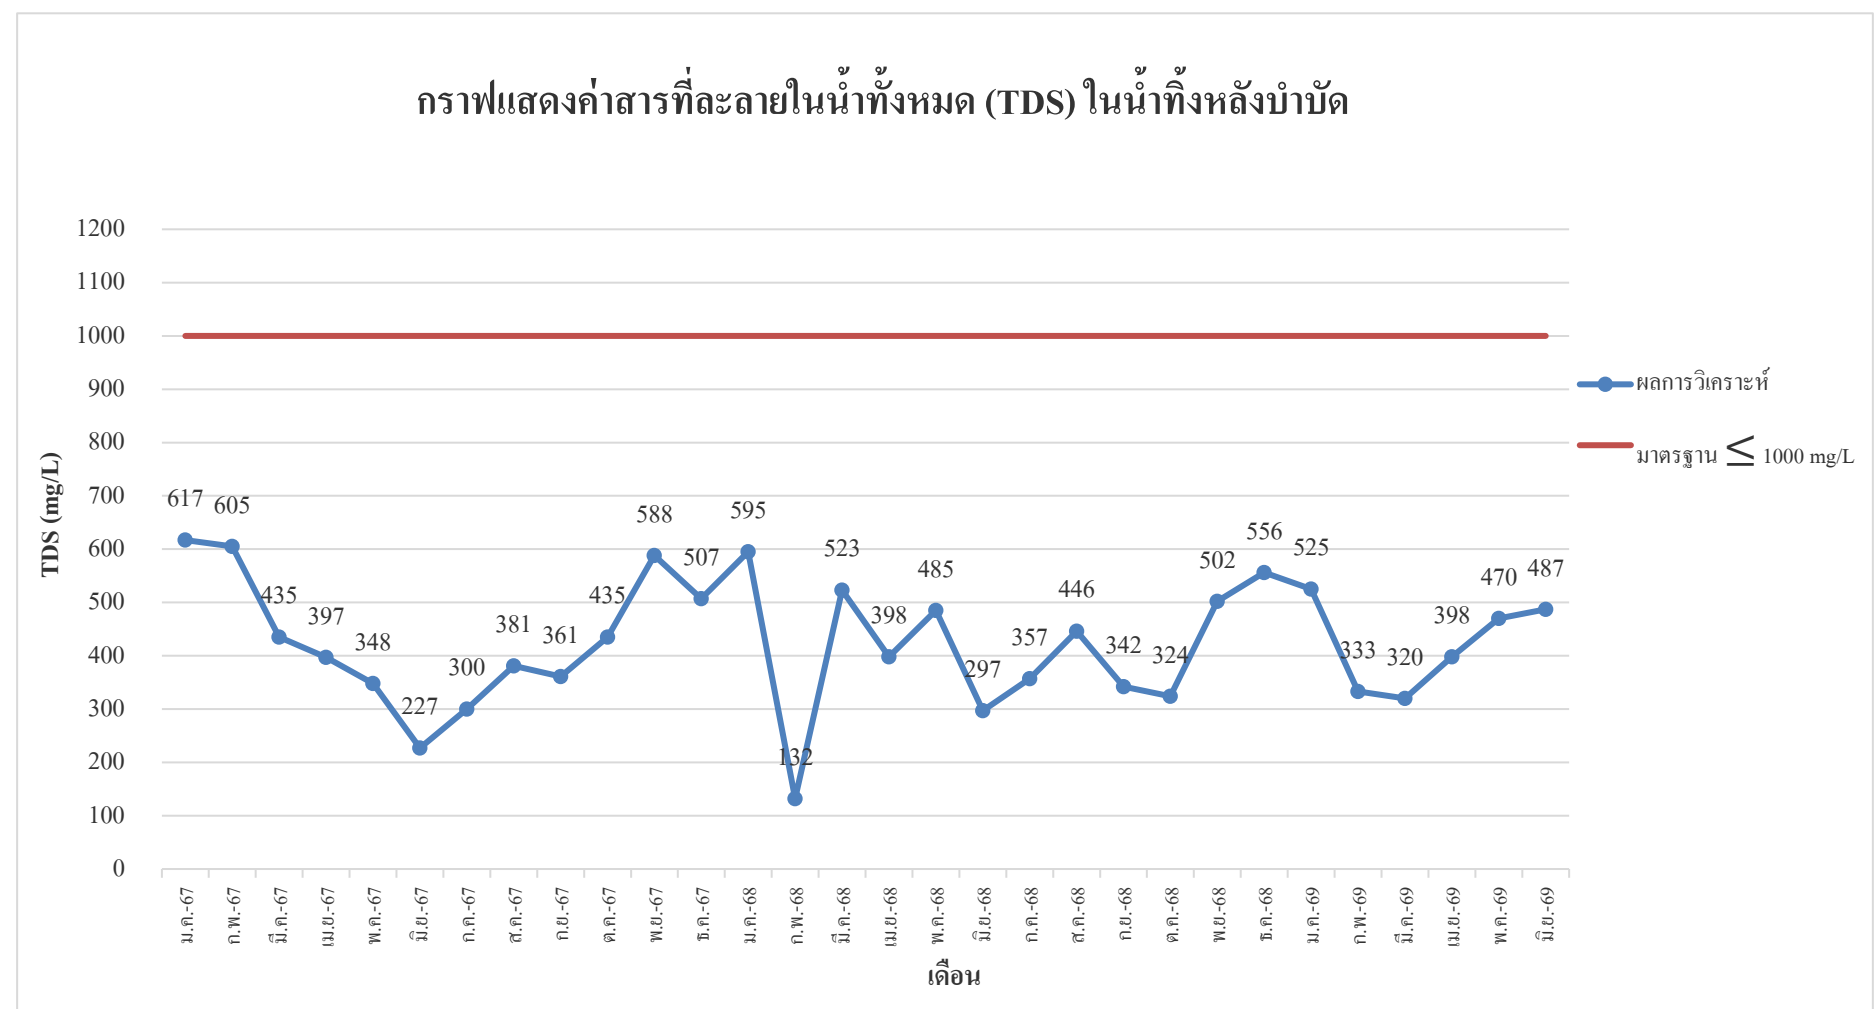
6. ปริมาณค่าของแข็งละลายในน้ำทั้งหมด (Total Dissolve Solids: TDS) อยู่ในช่วง 320-525 มิลลิกรัม/ลิตร (มาตรฐาน ≤ 1000 มิลลิกรัม/ลิตร) สรุปได้ว่าคุณภาพน้ำทิ้งหลังบำบัดของโครงการมีปริมาณค่าของแข็งละลายในน้ำทั้งหมดอยู่ในเกณฑ์มาตรฐาน (ดังภาพที่ 4-15)

ภาพที่ 4-15 กราฟแสดงปริมาณค่าสารที่ละลายน้ำทั้งหมด (TDS) ในน้ำทิ้งหลังบำบัด

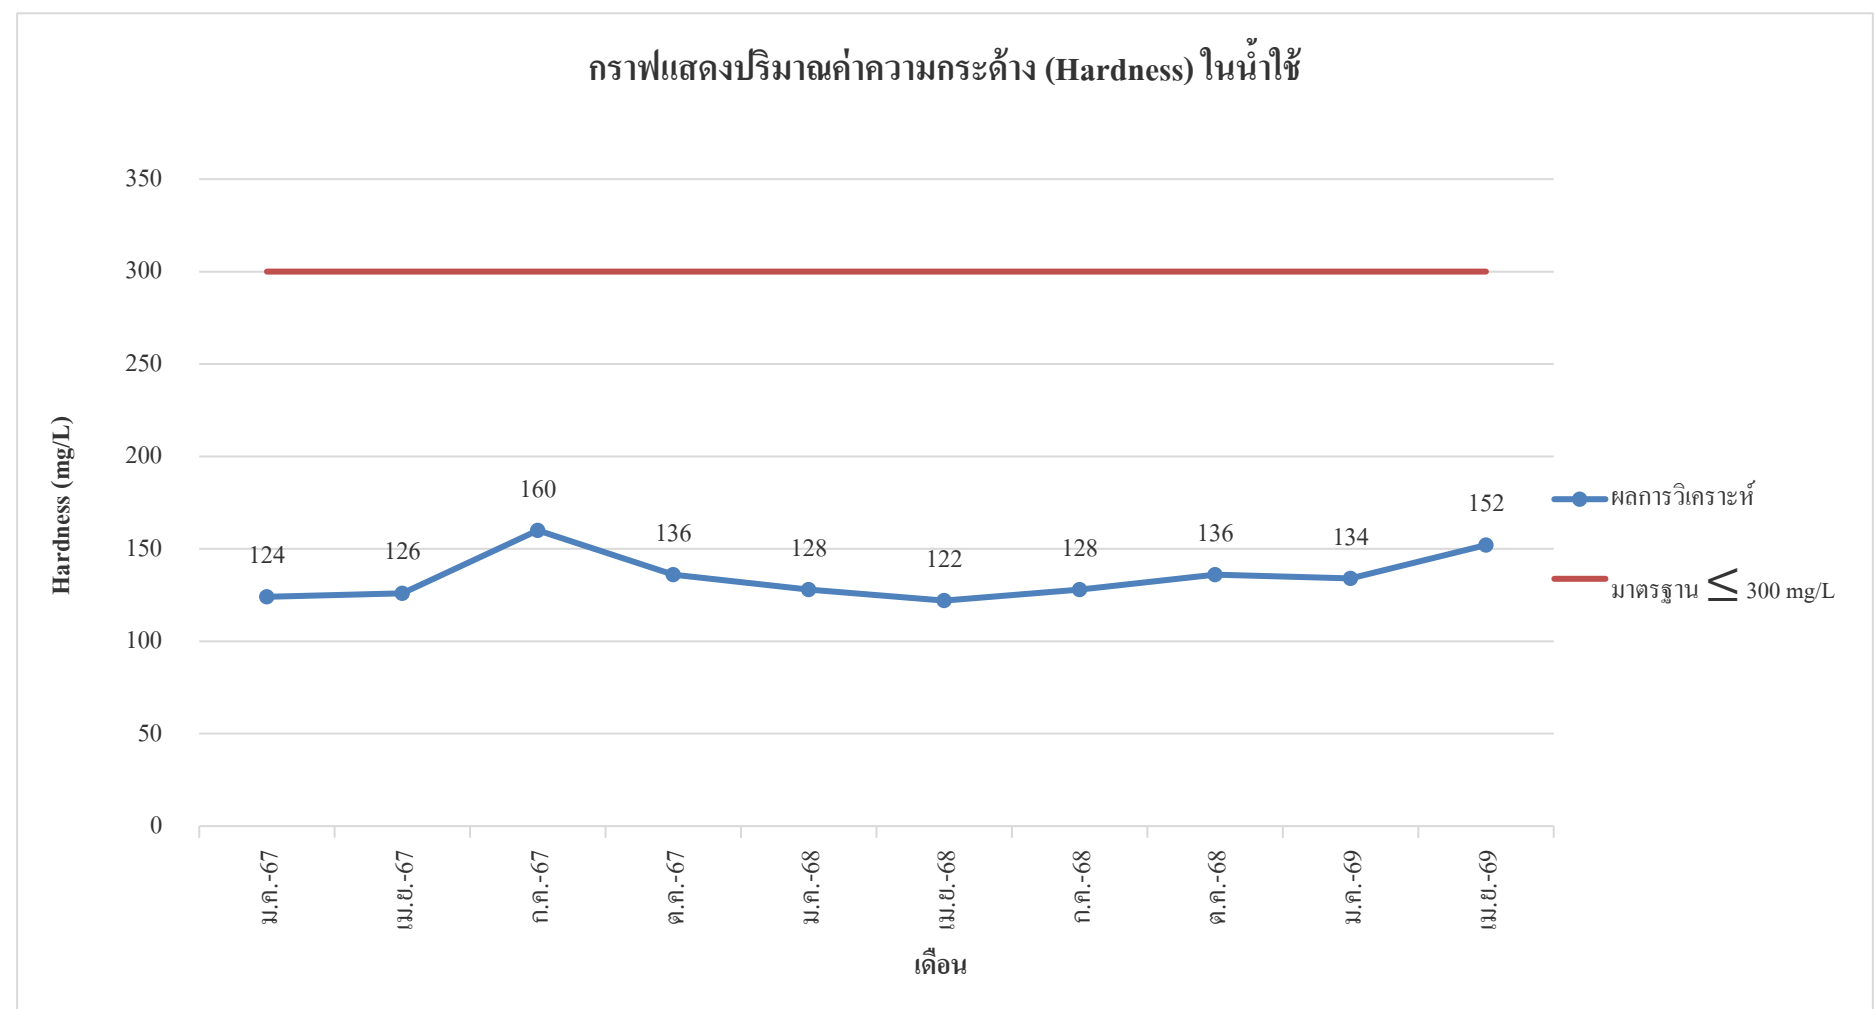
3. ปริมาณค่าความกระด้าง (Hardness) อยู่ในช่วง 134-152 มิลลิกรัม/ลิตร ของ  $\text{CaCO}_3$  (มาตรฐาน  $< 300$  มิลลิกรัม/ลิตรของ  $\text{CaCO}_3$ ) สรุปได้ว่าคุณภาพน้ำใช้ของโครงการมีปริมาณค่าความกระด้างอยู่ในเกณฑ์มาตรฐาน (แสดงดังภาพที่ 4-22)

ภาพที่ 4-22 กราฟแสดงปริมาณค่าความกระด้าง (Hardness) ในน้ำใช้

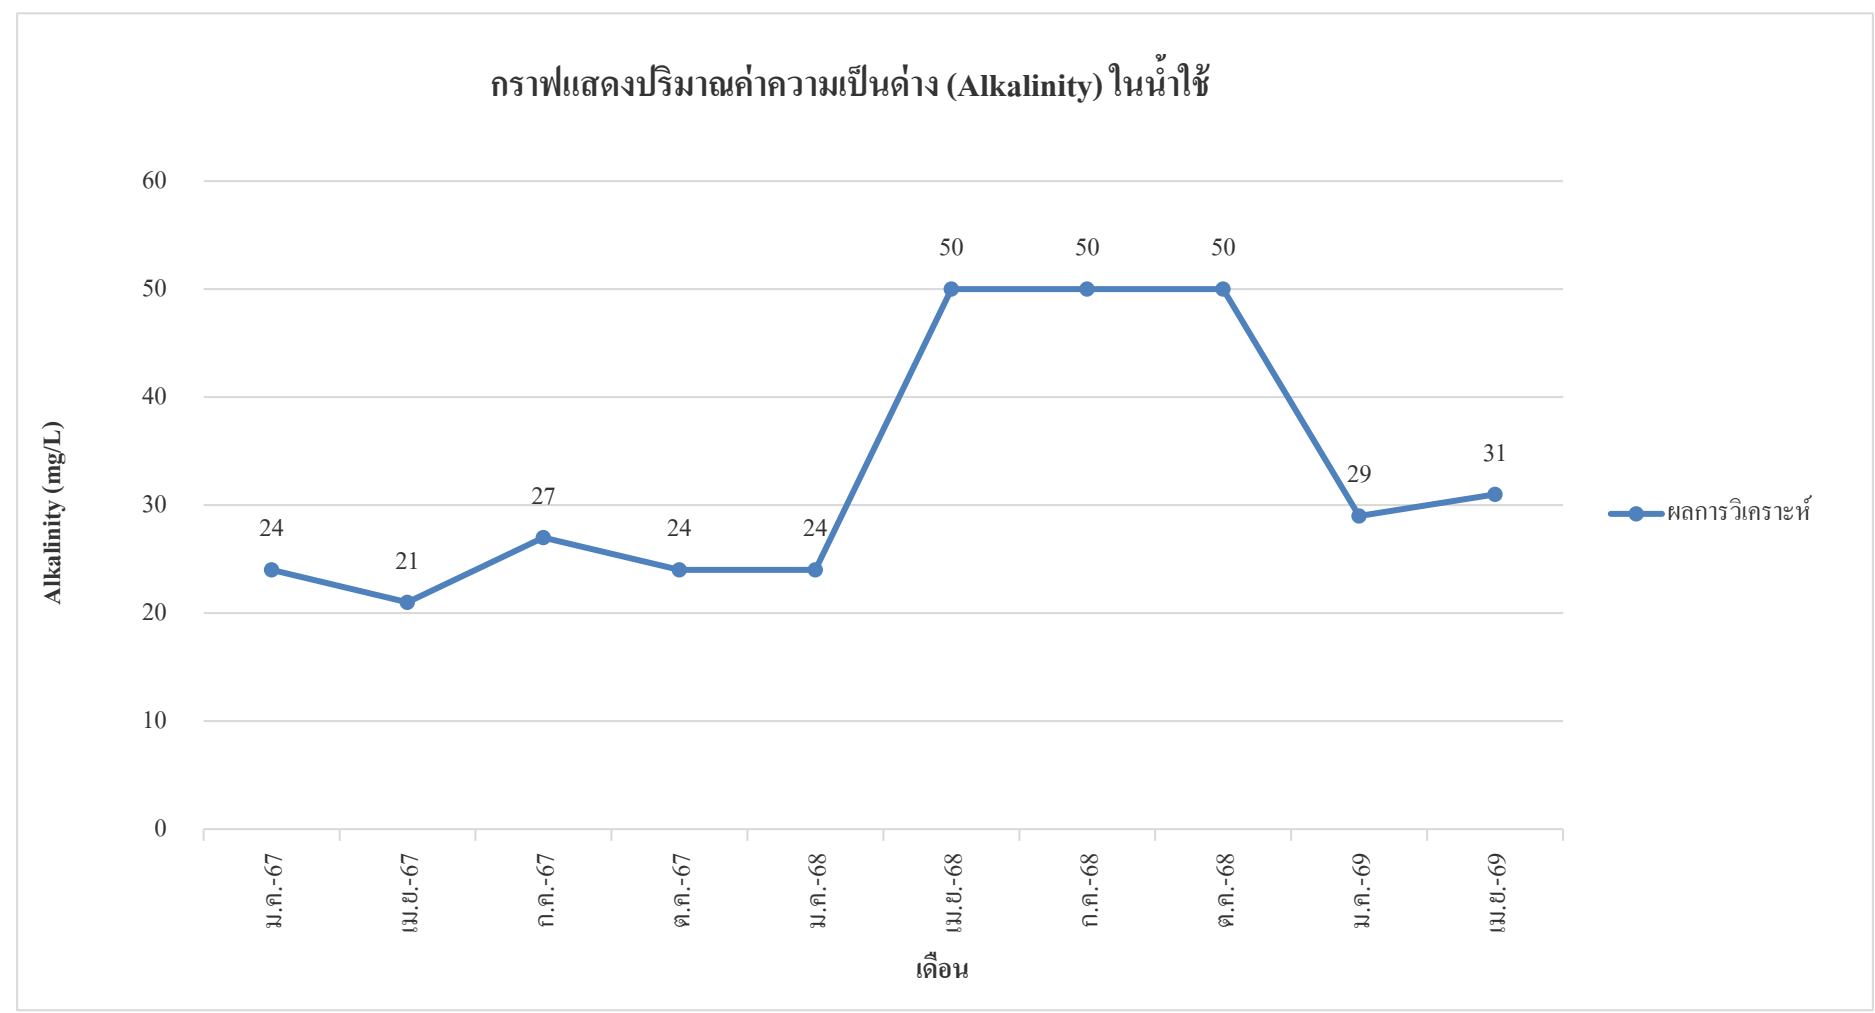
5. ปริมาณค่าการนำไฟฟ้า (Conductivity) อยู่ในช่วง 447-612 ไมโครโมห์ต่อเซนติเมตร (แสดงดังภาพที่ 4-24)
6. ปริมาณค่าความเป็นด่าง (Alkalinity) อยู่ในช่วง 29-31 มิลลิกรัม/ลิตร (แสดงดังภาพที่ 4-25)

ภาพที่ 4-25 กราฟแสดงปริมาณค่าความเป็นด่าง (Alkalinity) ในน้ำใช้
