โครงการ IDEO VERVE SUKHUMVIT

รายงานผลการปฏิบัติตามเงื่อนไขของมาตรการป้องกัน  
และแก้ไขผลกระทบสิ่งแวดล้อม และมาตรการติดตามตรวจสอบคุณภาพสิ่งแวดล้อม  
(ระยะดำเนินโครงการ)

ประจำเดือน มกราคม – มิถุนายน 2569

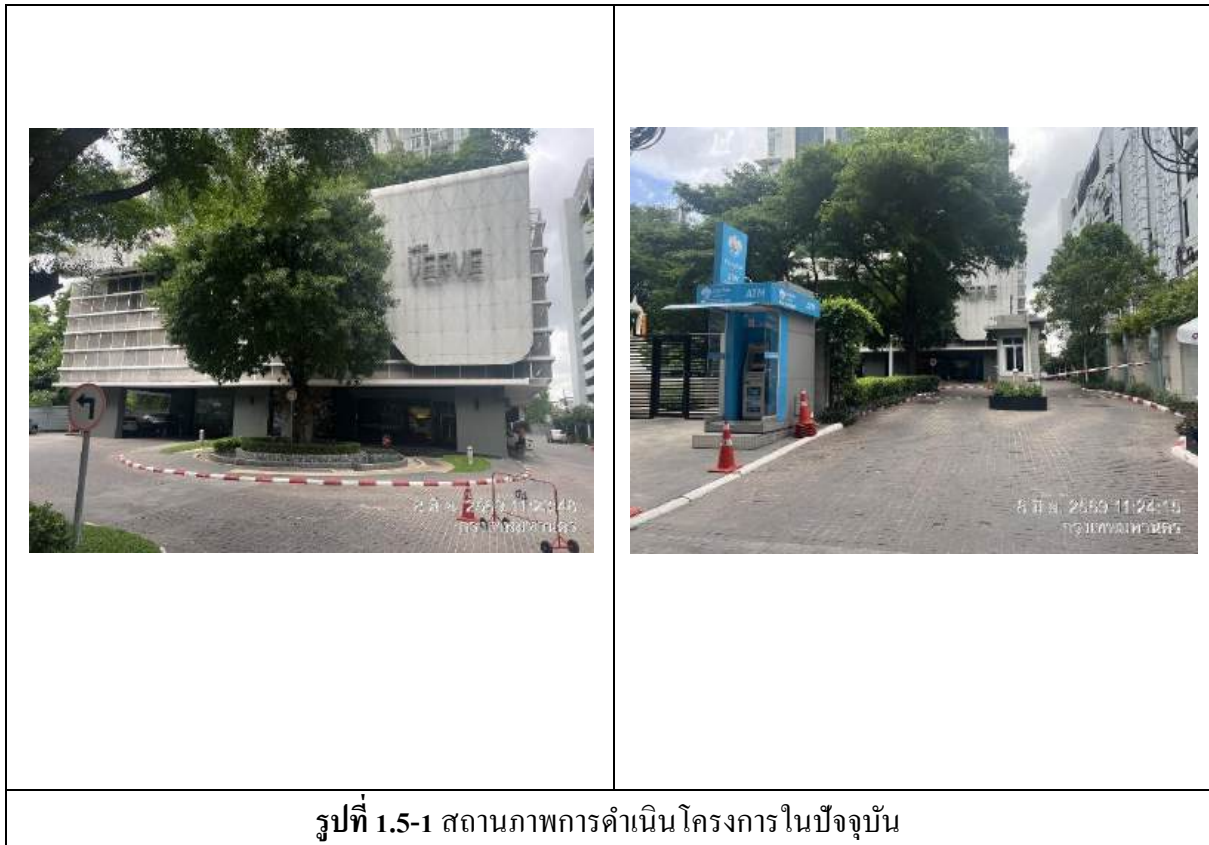
สถานภาพของโครงการในปัจจุบัน พบว่า โครงการอยู่ในช่วงเปิดดำเนินโครงการ  
แสดงสถานภาพการดำเนินโครงการในปัจจุบันได้ดังรูปที่ 1.5-1

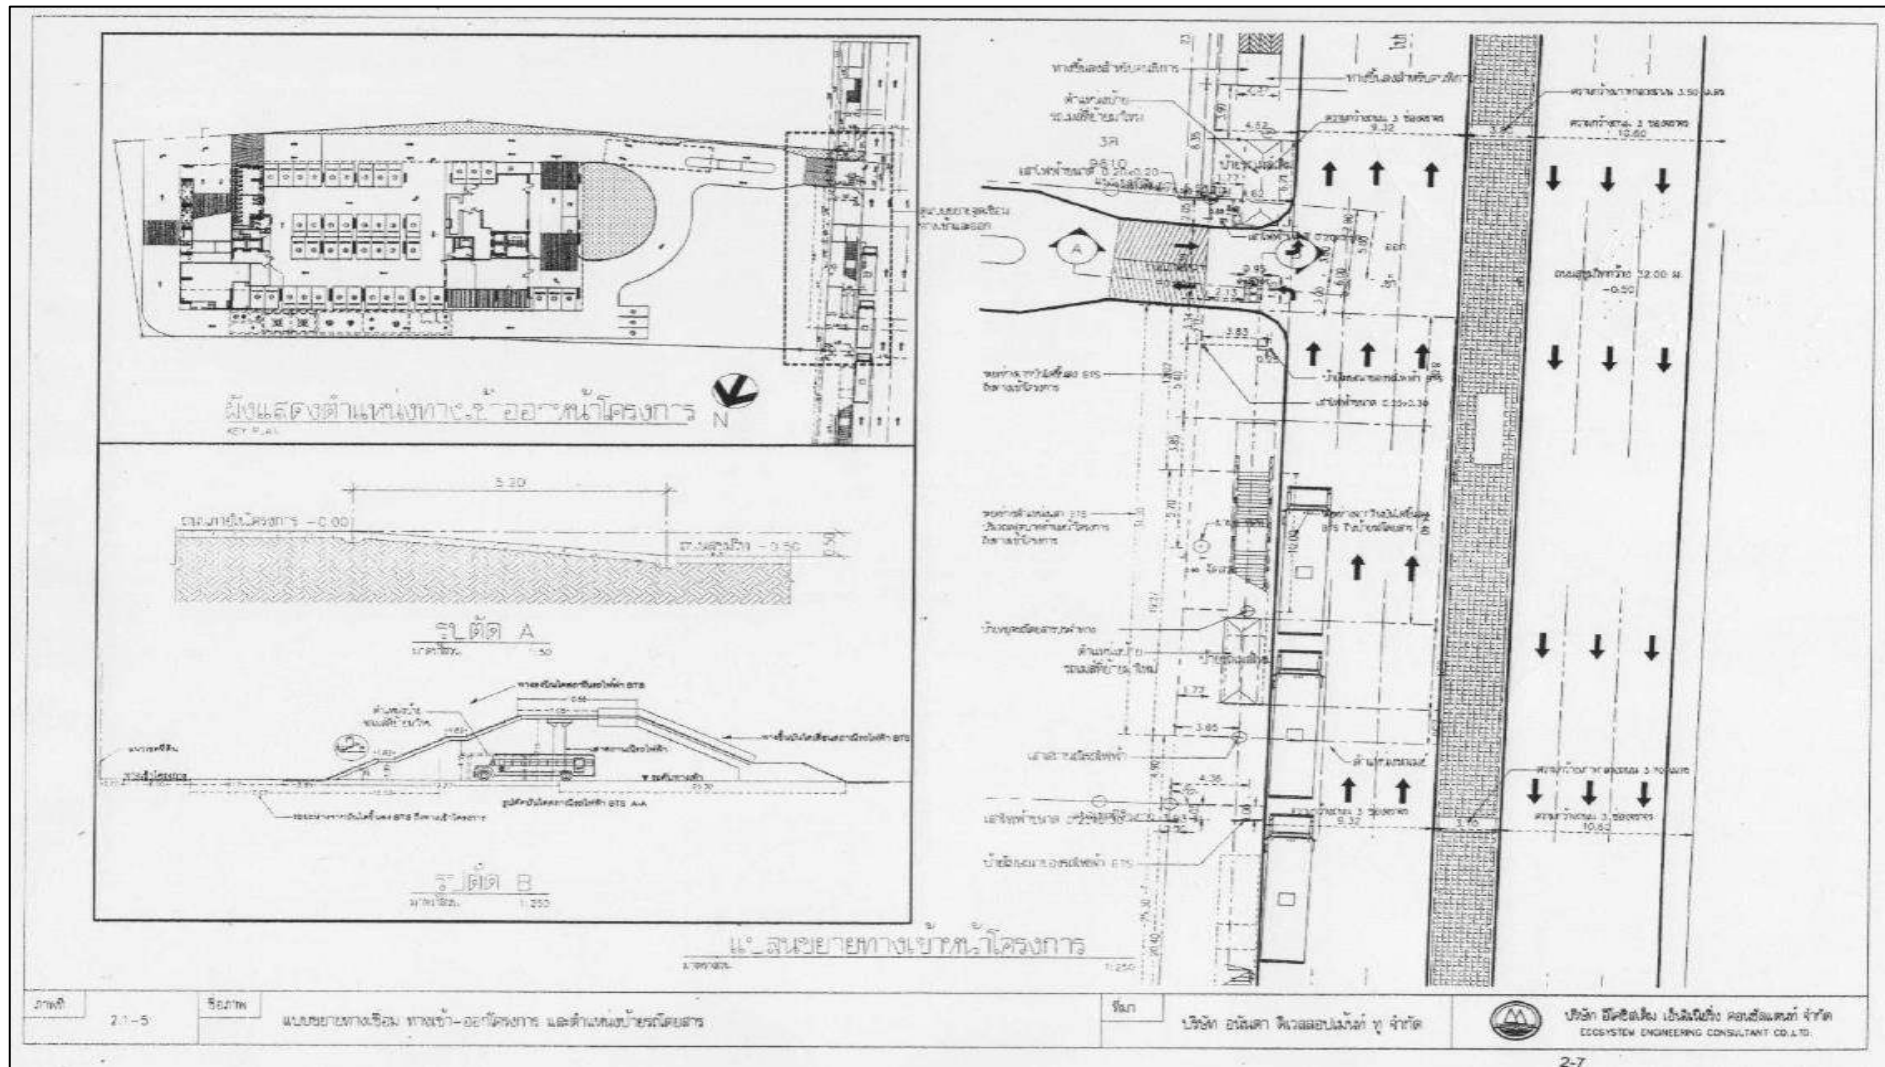
รูปที่ 2.1-5 แบบขยายทางเชื่อม ทางเข้า-ออกโครงการ และตำแหน่งป้ายรถโดยสาร

- ทักษะวิสัยในการมองเห็นทางเข้า-ออกโครงการ ไม่ชัดเจน เนื่องจากการบดบังของเสาสะพานที่อยู่ริมทางเท้า ซึ่งอาจเกิดอุบัติเหตุต่อรถยนต์ที่วิ่งเข้า-ออกโครงการ และผู้สัญจรไป-มาบนทางเท้า ได้ในระดับสูง

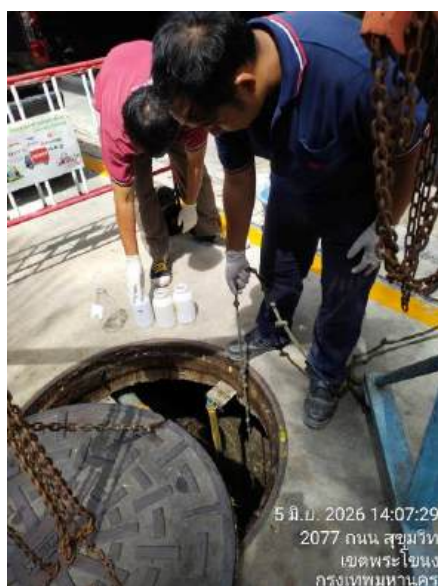
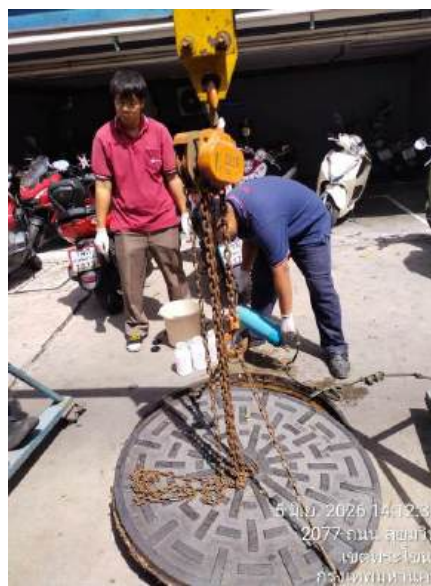
รูปที่ 4.1.1 การเก็บตัวอย่างคุณภาพน้ำทิ้ง

### 4.5 ภาพถ่ายขณะทำการเก็บตัวอย่าง

ปัจจุบันนิติบุคคลอาคารชุด ไอดีโอ เวิร์ฟ สุขุมวิท มีการตรวจวัดคุณภาพน้ำครบทั้ง 6 เดือน โดยให้บริษัท อีโคเทค วอเตอร์ซิสเต็มส์ จำกัด ดำเนินการเก็บตัวอย่างเพื่อตรวจวัดคุณภาพน้ำและส่งผลการวิเคราะห์คุณภาพน้ำให้กับนิติบุคคลอาคารชุดฯในเดือนถัดมา โดยที่ผ่านมาทั้ง 6 เดือนผลวิเคราะห์คุณภาพน้ำที่วัดได้อยู่ในเกณฑ์มาตรฐาน

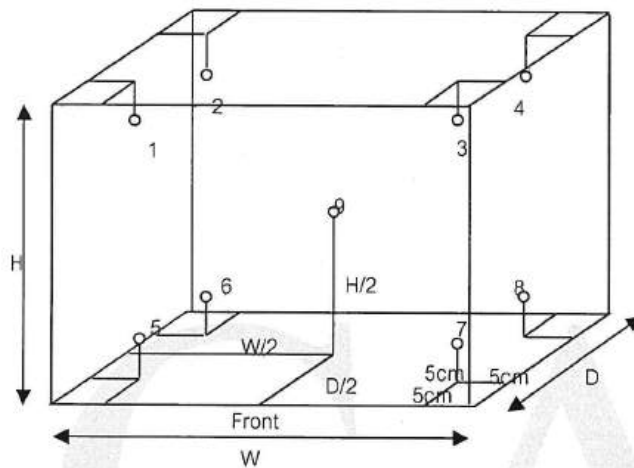
This instrument was setting air ventilation at position 0 (close)

Inside of Chamber

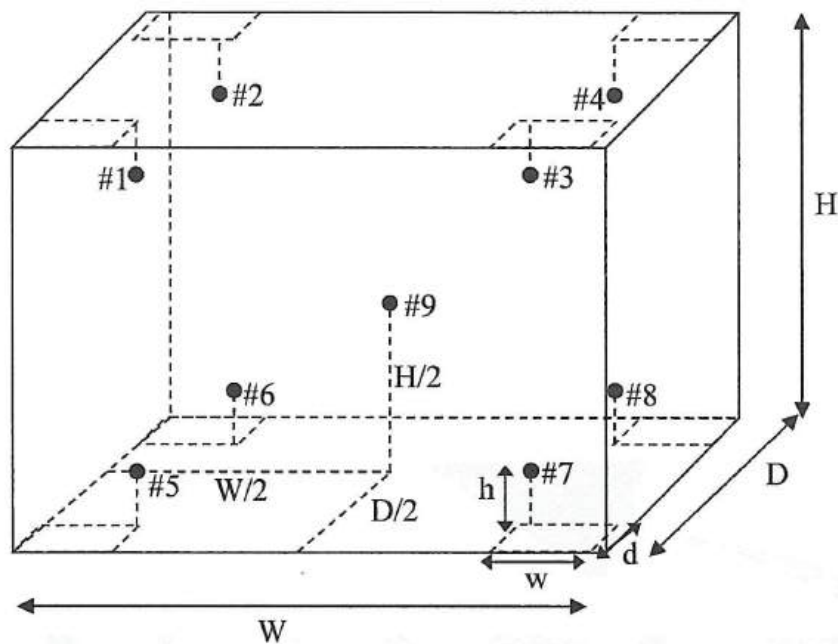
### Standard Installation Locations

Volume (Calibration Zone)= 123 (Liters)

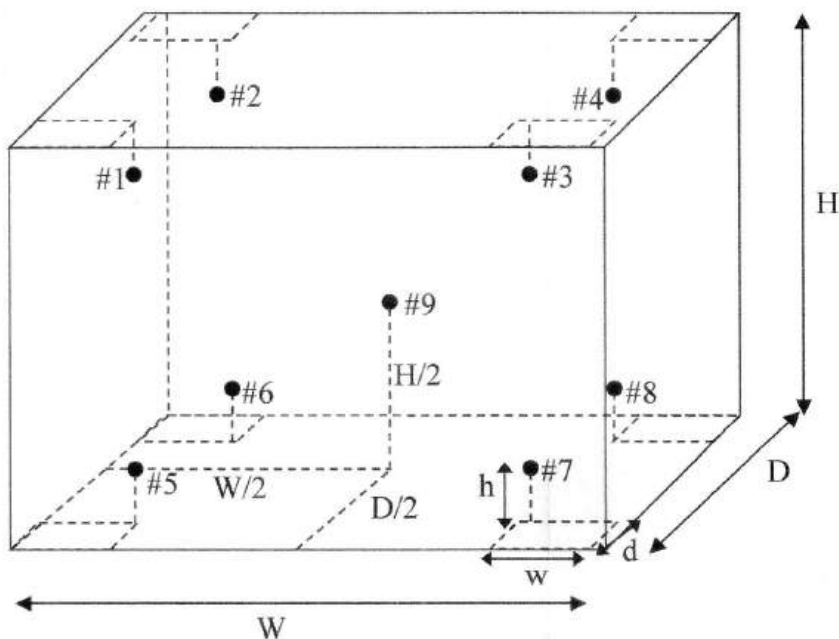
### Standard Installation Locations

Volume (Calibration Zone)= 194 (Liters)
