### บทที่ 3

#### ผลการติดตามตรวจสอบคุณภาพสิ่งแวดล้อม

การติดตามตรวจสอบคุณภาพสิ่งแวดล้อม ของโครงการ CCP TOWER เฟส 2 (ระยะดำเนินการ) บริษัท ช. ชัชนพงษ์ จำกัด ดำเนินการจัดจ้าง บริษัท เอส.พี.เจ.โซแอนติฟิค จำกัด โดยทำการตรวจวัดคุณภาพน้ำทิ้ง บริเวณพื้นที่โครงการ ระหว่างเดือนมกราคม - มิถุนายน พ.ศ.2569

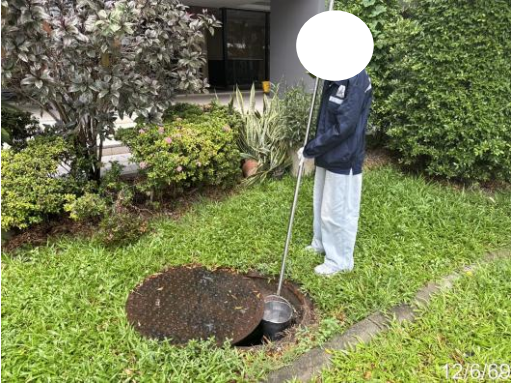
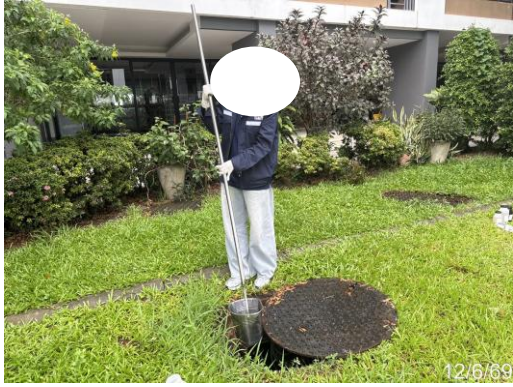
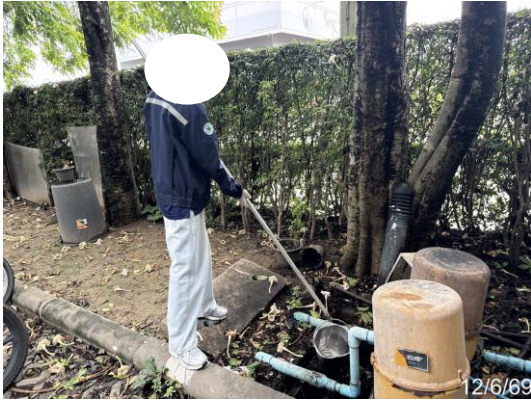
| <p>รูปที่ 3-1 จุดตรวจวัดคุณภาพน้ำทิ้ง (Wastewater Quality) ของโครงการ CCP TOWER เฟส 2<br/>บริษัท ช.ชัยพงษ์ จำกัด ระหว่างเดือนมกราคม - มิถุนายน พ.ศ.2569</p> | |

| <p>น้ำทิ้งก่อนเข้าถึงบำบัดน้ำเสีย</p> | <p>น้ำทิ้งที่ผ่านการบำบัดของถึงบำบัดน้ำเสีย</p> |
| <p>น้ำทิ้งที่ปล่อยออกบริเวณด้านหน้าโครงการ</p> | |
