ผลการดำเนินการตามมาตรการป้องกันและแก้ไขผลกระทบสิ่งแวดล้อม

บัดนี้ นิติบุคคลอาคารชุด ดี คอนโด นิยม ได้มอบหมายให้ บริษัท ทัท พร็อพเพอร์ตี้ จำกัด ดำเนินการติดตาม ตรวจสอบการปฏิบัติตามมาตรการป้องกันและแก้ไขผลกระทบสิ่งแวดล้อมโครงการ ดีคอนโด เซ็นทรัล เชียงใหม่ 2 (ระยะดำเนินการ) ช่วงเดือนมกราคม ถึง มิถุนายน 2564 ตามที่กำหนดไว้ในรายงานการวิเคราะห์ผลกระทบสิ่งแวดล้อม โดยเนื้อหาบทนี้จะแสดงผลการปฏิบัติตามมาตรการป้องกันและแก้ไขผลกระทบสิ่งแวดล้อม ซึ่งทาง บริษัท ทัท พร็อพเพอร์ตี้ ทำการตรวจประเมินด้วยวิธี Walk through Survey พร้อมทั้งรวบรวมเอกสารหลักฐานต่าง ๆ และ ภาพถ่ายประกอบผลการปฏิบัติตามมาตรการฯ

ตารางที่ 2.2-1 มาตรการป้องกันและแก้ไขผลกระทบสิ่งแวดล้อมโครงการ ดีคอนโด นิม (ระยะดำเนินการ)

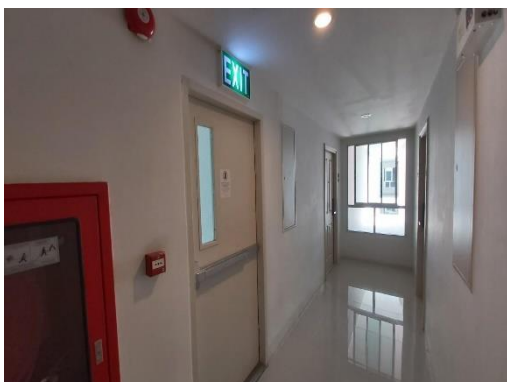
ST 3

บันไดหนีไฟ

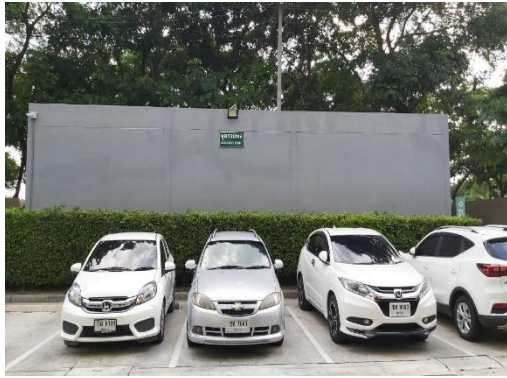
จุดรวมพล

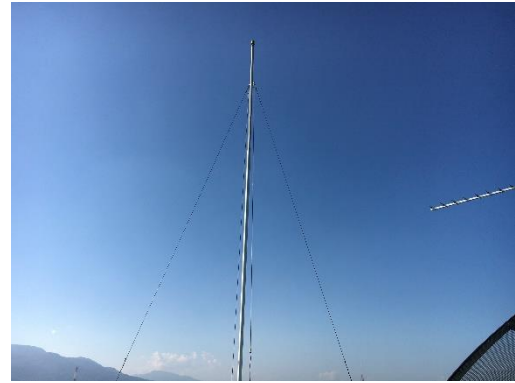
ระบบป้องกันฟ้าผ่า
