ผลการปฏิบัติตามมาตรการป้องกันและ
แก้ไขผลกระทบสิ่งแวดล้อม

โครงการ อาคารชุด โนเบิล รีวอลฟ์ รัชดา 2 คอนโดมิเนียม เป็นอาคารชุดพักอาศัยสูง 42 ชั้น จำนวน 1 อาคาร ประกอบไปด้วยห้องชุดพักอาศัย จำนวน 755 ห้อง พร้อมสิ่งอำนวยความสะดวก อาทิเช่น สระว่ายน้ำ ห้องออกกำลังกาย พื้นที่สีเขียว และพื้นที่จอดรถ จำนวน 276 คัน ก่อสร้างบนพื้นที่ 3-1-66.2 ไร่ หรือ 5,464.80 ตารางเมตร ในด้านคุณภาพสิ่งแวดล้อม โครงการฯ ได้จัดทำรายงานการประเมินผลกระทบสิ่งแวดล้อม และได้ผ่านการพิจารณาเห็นชอบรายงาน ฯ ตามหนังสือจากสำนักงานนโยบายและแผนทรัพยากรธรรมชาติและสิ่งแวดล้อม เลขที่ ทส. 1009.5/199 ลงวันที่ 8 มกราคม พ.ศ.2559 โดยหนังสือเห็นชอบได้กำหนดมาตรการป้องกันและแก้ไขผลกระทบสิ่งแวดล้อมและมาตรการติดตามตรวจสอบผลกระทบสิ่งแวดล้อม เพื่อเป็นแนวทางให้โครงการปฏิบัติ รวมไปถึงเสนอรายงานผลการปฏิบัติตามมาตรการฯ ต่อหน่วยงานอนุญาต และหน่วยงานที่เกี่ยวข้อง รวมทั้งสำนักงานนโยบายและแผนทรัพยากรธรรมชาติและสิ่งแวดล้อม (สผ.) ทุก 6 เดือนนั้น

ตารางที่ 2.2-1 มาตรการป้องกันและแก้ไขผลกระทบสิ่งแวดล้อม โครงการ อาคารชุด โนเบิล รีอัลท์ รัชดา 2 คอนโดมิเนียม (ระยะดำเนินการ)

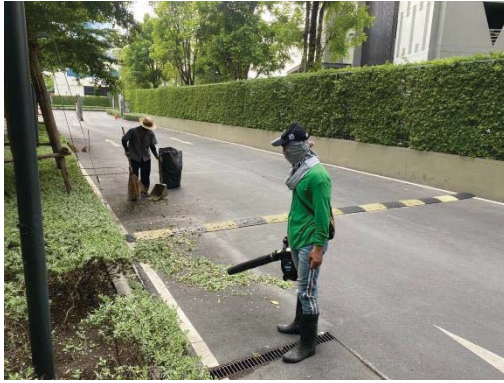
การดูแลพื้นที่สีเขียว

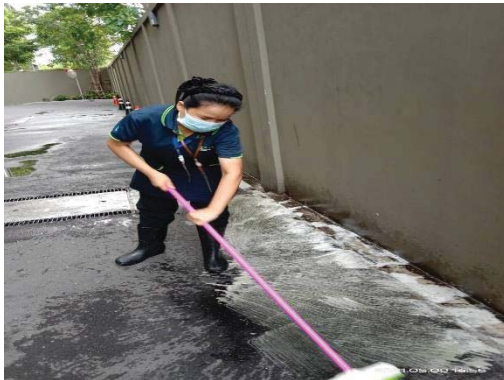
การฉีดล้างพื้น

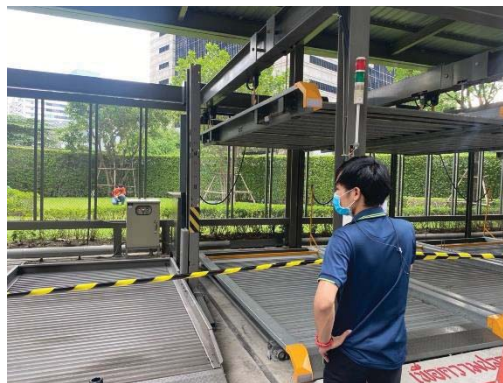
การตรวจสอบการทำงานของที่จอดรถอัตโนมัติ

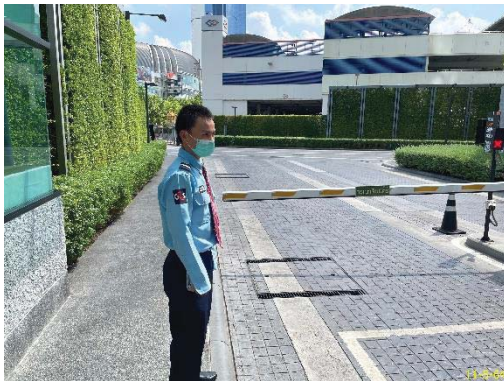
- จัดให้มีพนักงานรักษาความปลอดภัยตรวจตราโดยรอบโครงการ จำนวน 5 คน แบ่งการทำงานเป็น 2 รอบ คือ รอบเช้า 5 คน และรอบดึก 3 คน รอบดึก 5 คน	✓	- ทางนิติบุคคลฯ ได้จัดให้มีพนักงานรักษาความปลอดภัยตรวจตราโดยรอบโครงการ แบ่งการทำงานเป็น 2 รอบ คือ รอบเช้า 5 คน และรอบดึก 3 คน ซึ่งมีความเพียงพอต่อการดูแลความปลอดภัยในพื้นที่โครงการในปัจจุบัน	ภาพที่ 2.2-4 ความปลอดภัย

เจ้าหน้าที่รักษาความปลอดภัย

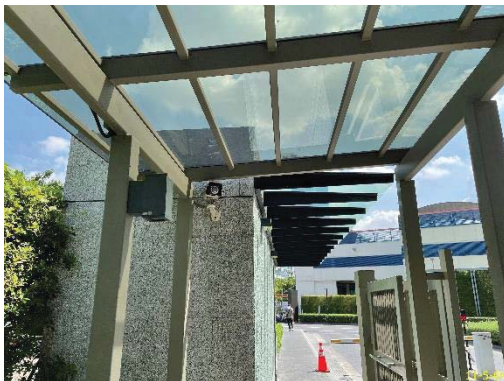
- ติดตั้งประตูแบบ Key Card และติดตั้งกล้องโทรทัศน์วงจรปิด (CCTV) บริเวณทางเข้าออกโครงการ โถงต้อนรับ ห้องนิติบุคคล ชั้นจอดรถ สำหรับชั้นห้องพักอาศัยตั้งแต่ชั้น 6-42 จะติดตั้งกล้องวงจรปิดไว้ภายในลิฟต์โดยสารทุกตัว	✓	- ภายในพื้นที่โครงการได้มีการติดตั้งประตูแบบ Key Card และติดตั้งกล้องโทรทัศน์วงจรปิด (CCTV) บริเวณทางเข้าออกโครงการ โถงต้อนรับ ห้องสำนักงานนิติบุคคล ชั้นจอดรถ สำหรับชั้นห้องพักอาศัยตั้งแต่ชั้น 6-42 จะติดตั้งกล้องวงจรปิดไว้ภายในลิฟต์โดยสารทุกตัว	ภาพที่ 2.2-4 ความปลอดภัย

ระบบกล้องวงจรปิด

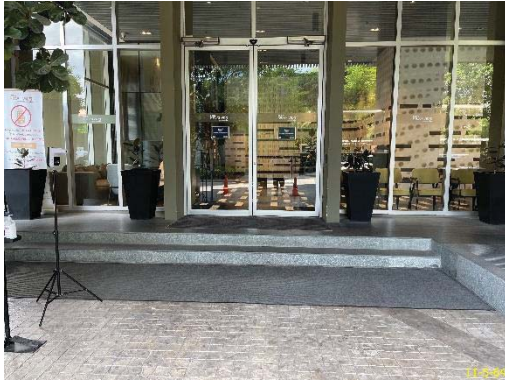
ประตูใช้ระบบคีย์การ์ด

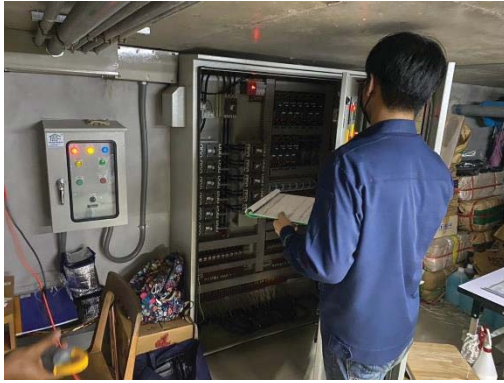
การบำรุงรักษาระบบบำบัดน้ำเสีย

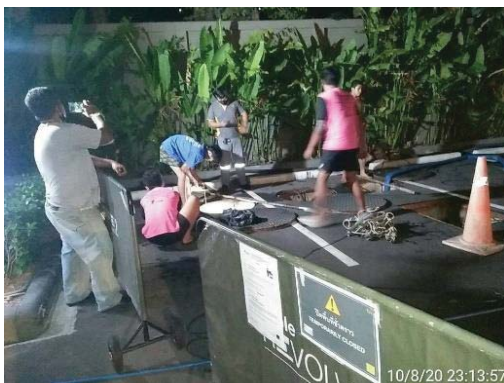
การสูบล้างปฏิภาณ ครั้งล่าสุด

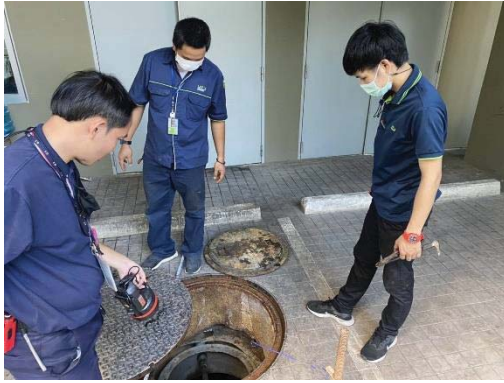
การตรวจสอบปริมาณไขมันในถังดักไขมัน

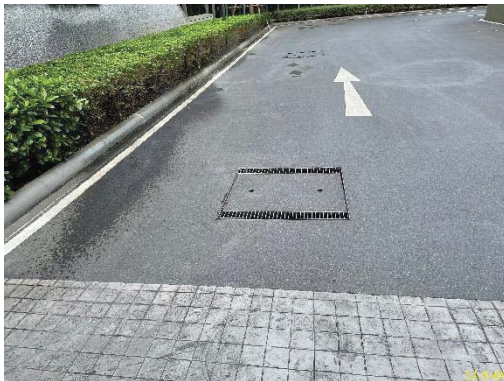
ท่อระบายน้ำรอบโครงการ

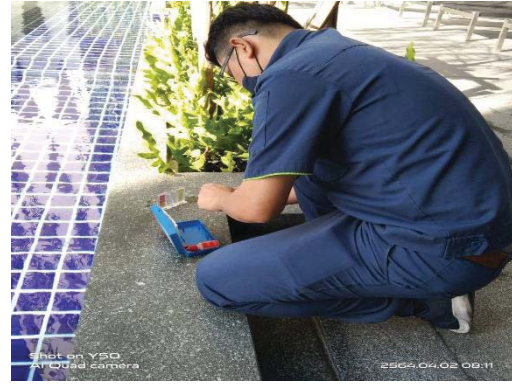
การตรวจวัดคุณภาพน้ำประจำวัน

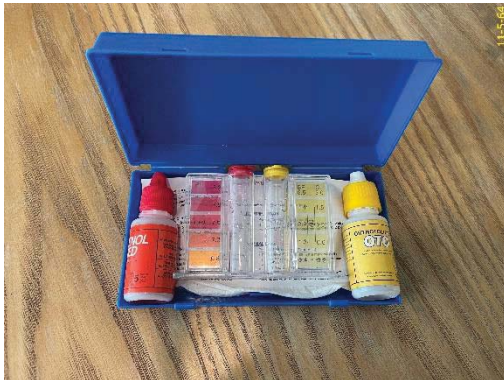
อุปกรณ์ตรวจวัดพีเอช และคลอรีน

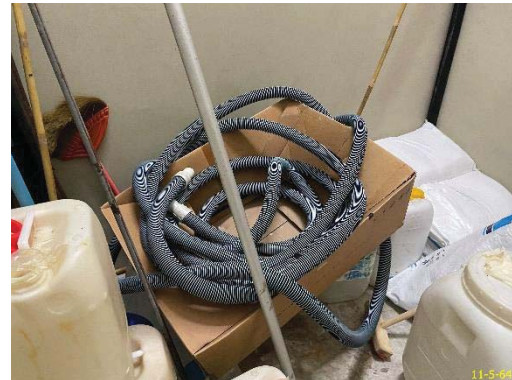
อุปกรณ์ทำความสะอาดสระ
