รายงานผลการปฏิบัติตามเงื่อนไขของมาตรการป้องกันและแก้ไขผลกระทบ
สิ่งแวดล้อม และมาตรการติดตามตรวจสอบคุณภาพสิ่งแวดล้อม
ประจำปี เดือน มกราคม - มิถุนายน 2564 (ระยะดำเนินการ)

โครงการ พลัสคอนโด โคราช

988/1 ถนนมิตรภาพ ตำบลในเมือง อำเภอเมือง จังหวัดนครราชสีมา

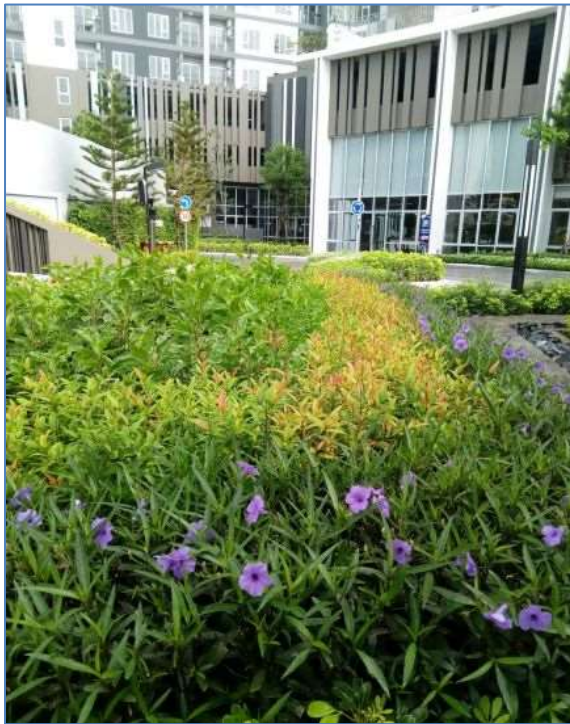
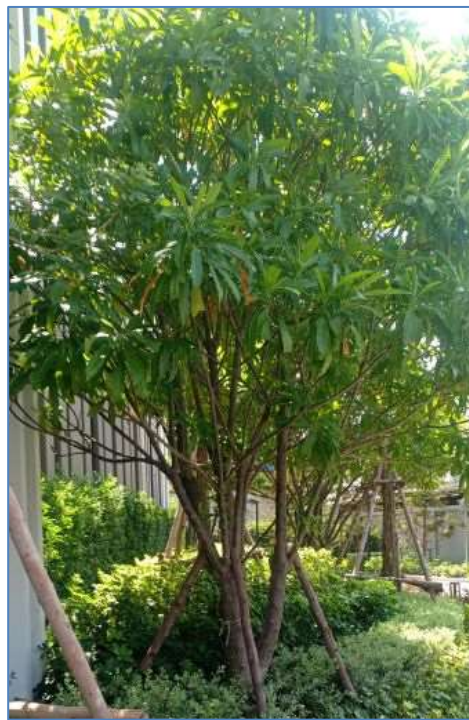
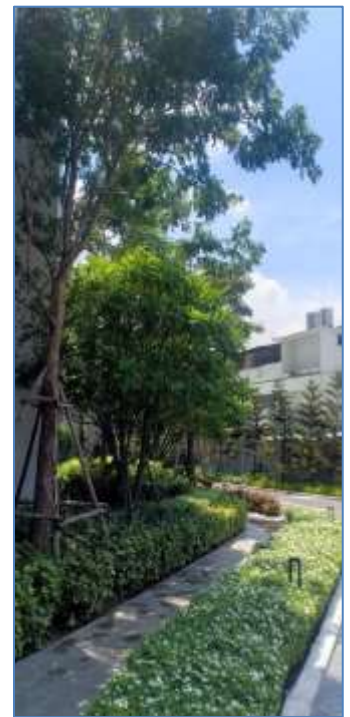
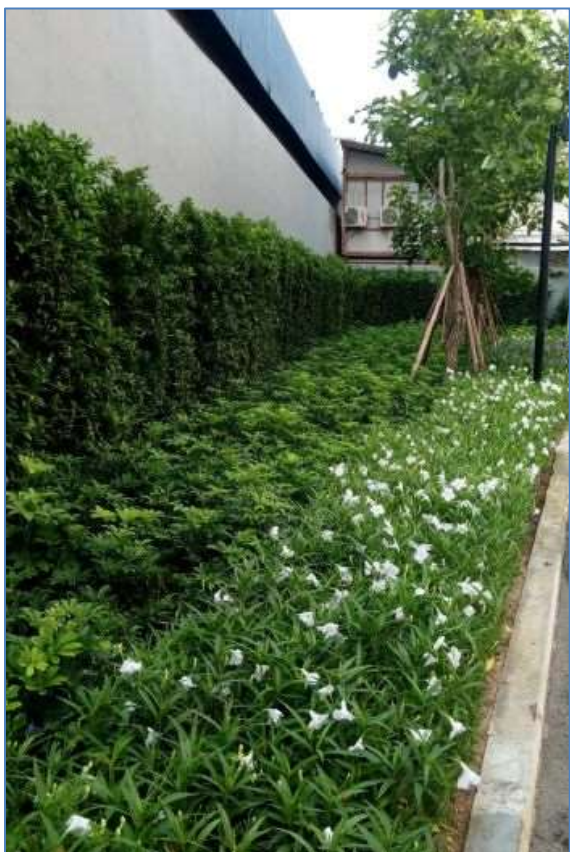
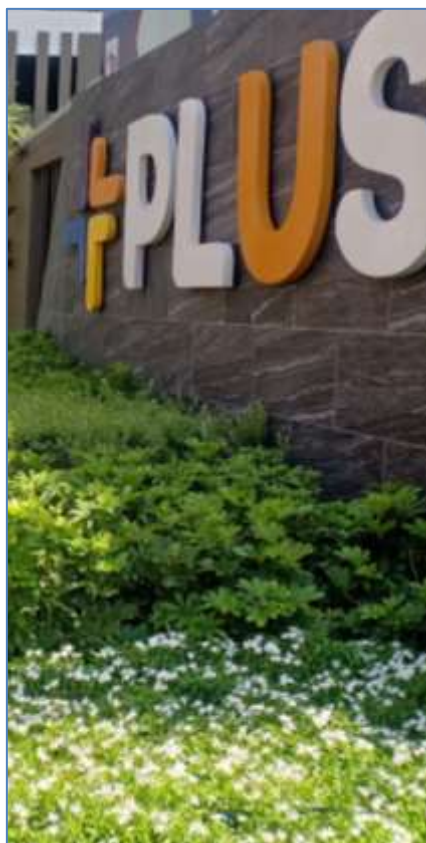
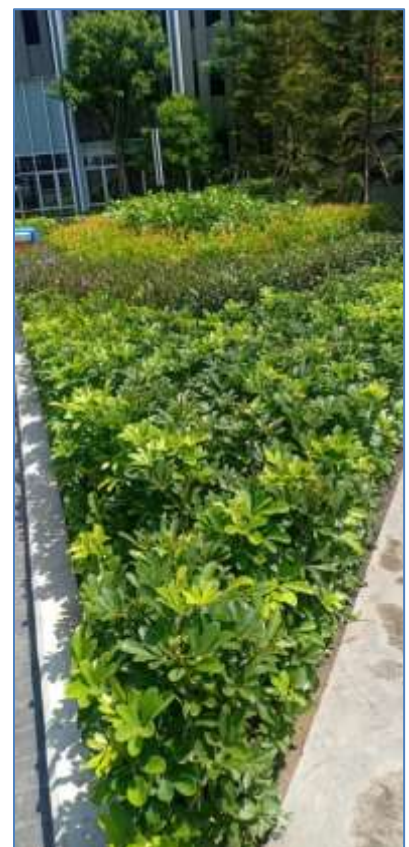
ภาพที่ 2-1(1.1) การปรับปรุงภูมิทัศน์ เพิ่มสุนทรียภาพและทัศนียภาพ

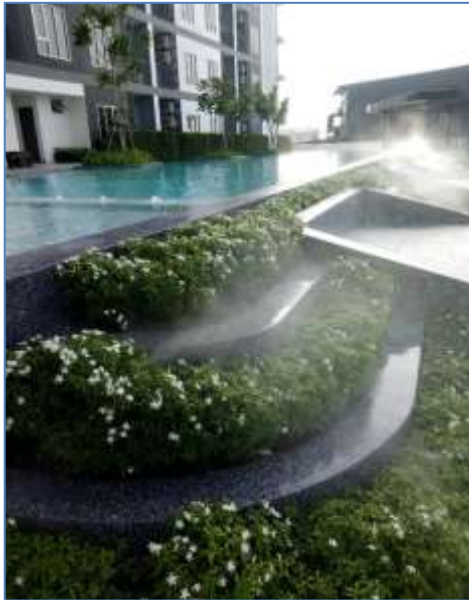
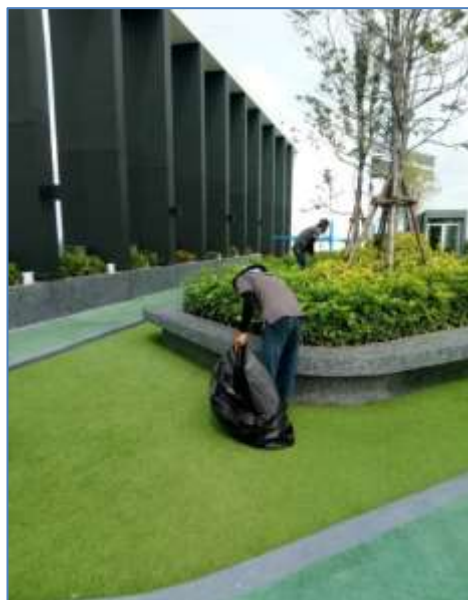
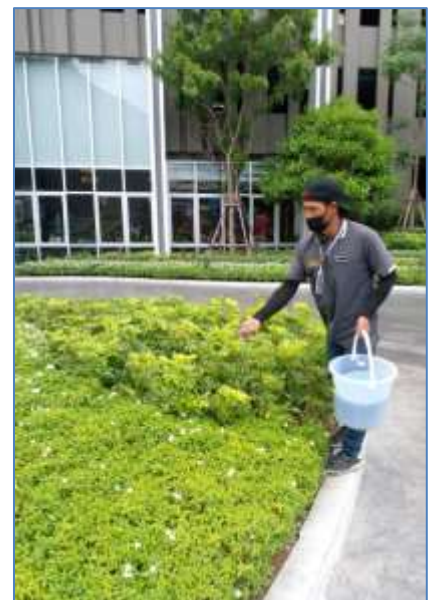
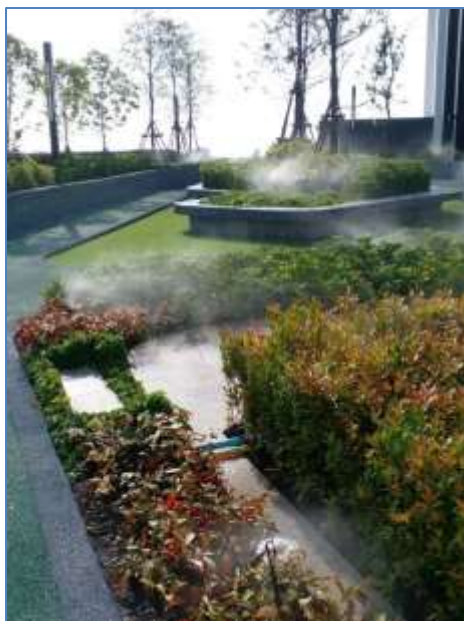
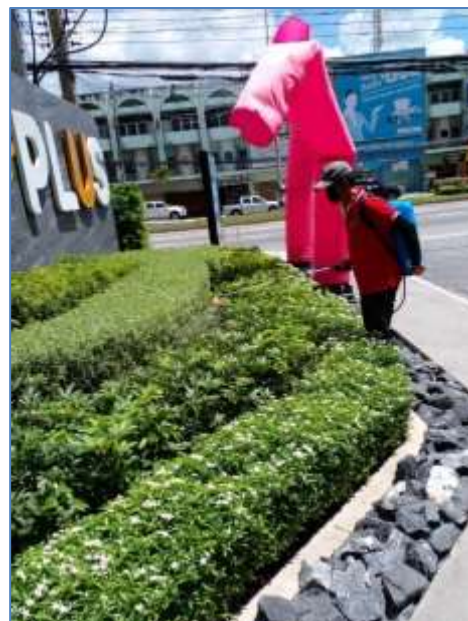
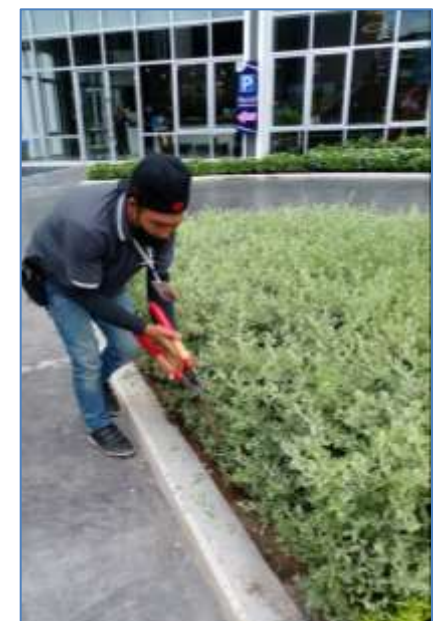
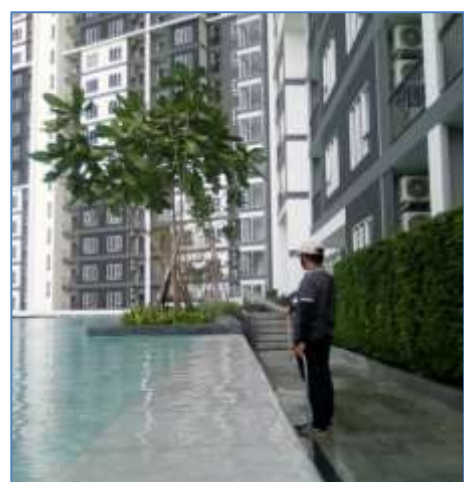
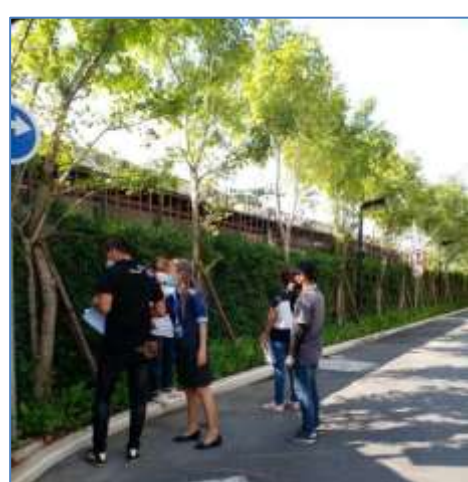
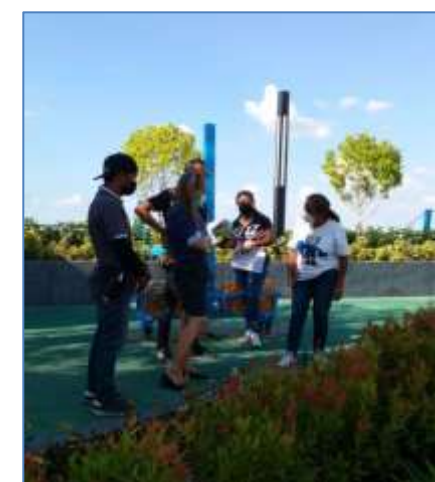
ภาพที่ 2-1(1.1-1) พนักงานสวน รดน้ำ พรวนดิน ใส่ปุ๋ย ตัดแต่งกิ่งไม้ และ กำจัดแมลง

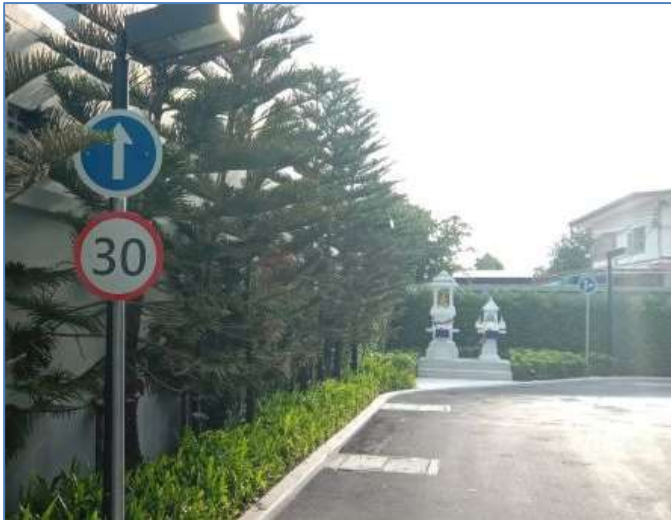
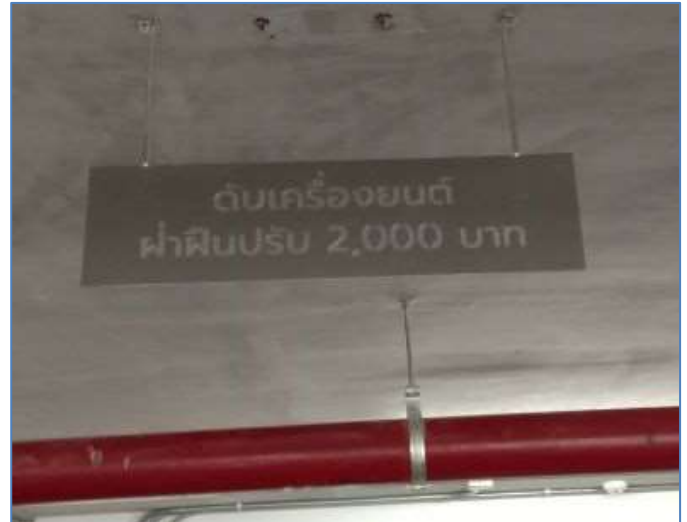
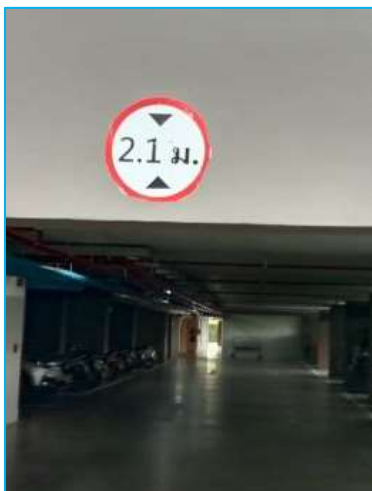
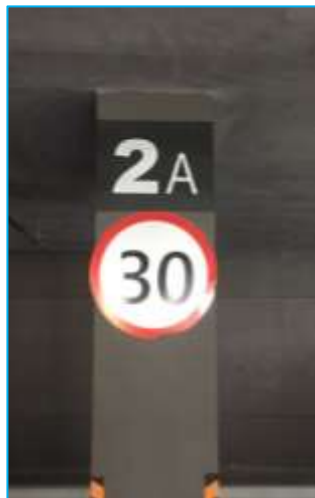
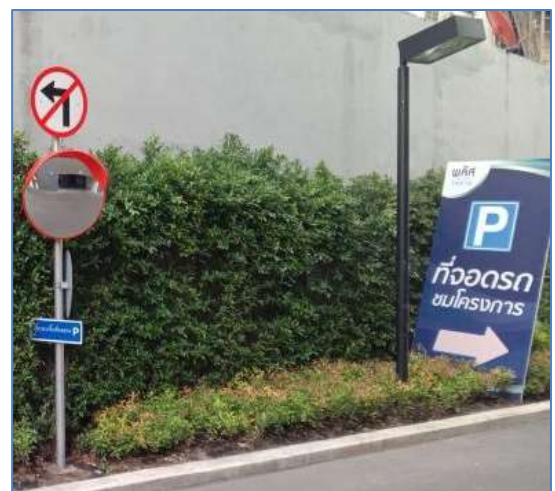
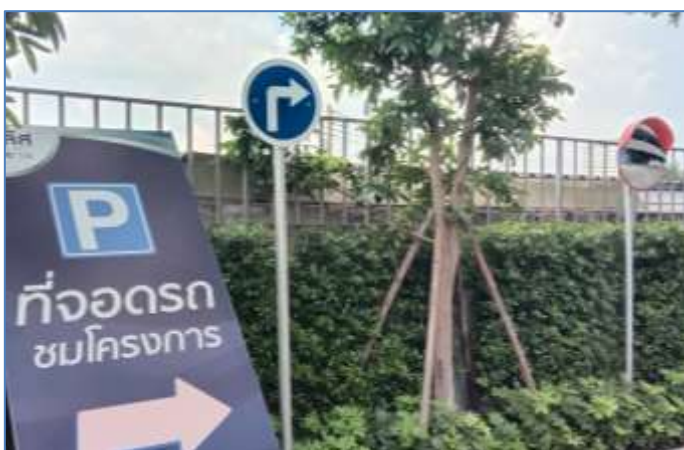
ภาพที่ 2-1(1.3-1) จำกัดความเร็วของรถยนต์ภายในโครงการ และ ติดตั้งป้ายห้ามติดเครื่องขณะจอดรถ เพื่อลดฝุ่นละอองมลพิษทางอากาศและเสียง

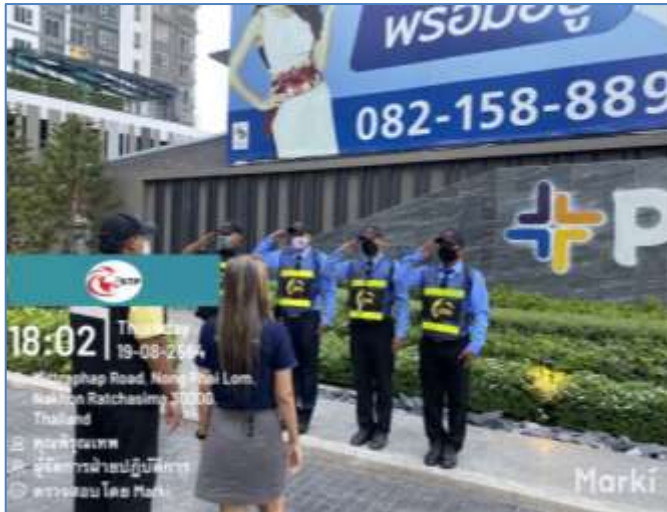
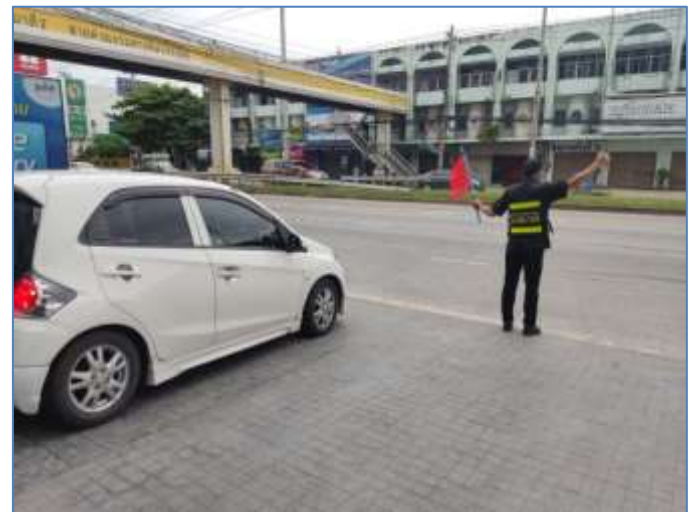
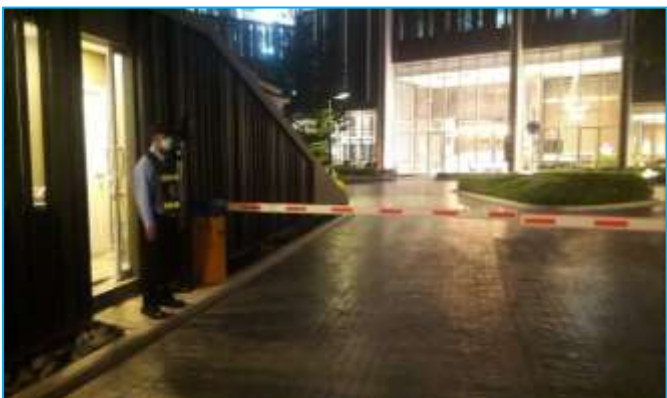
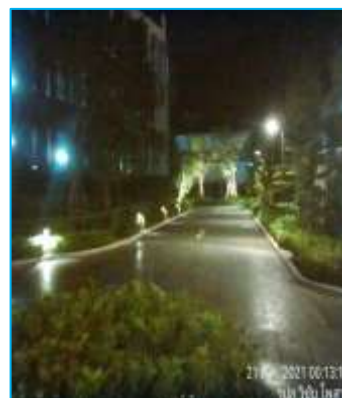
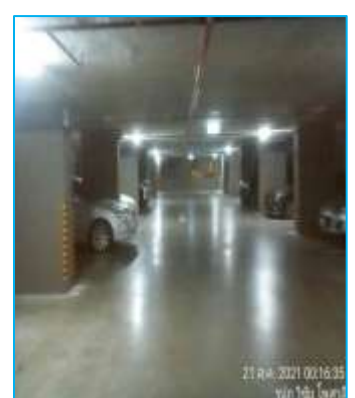
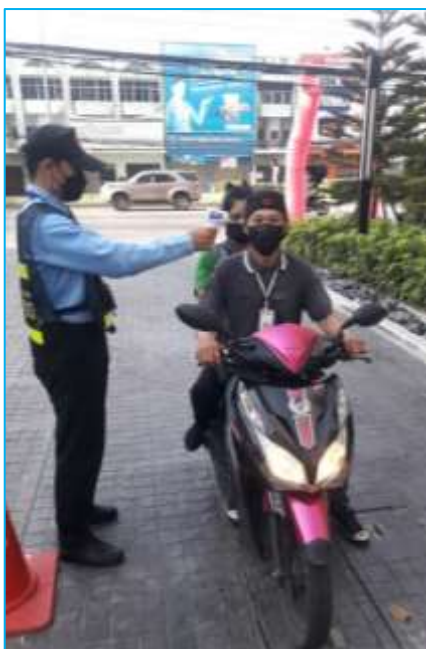
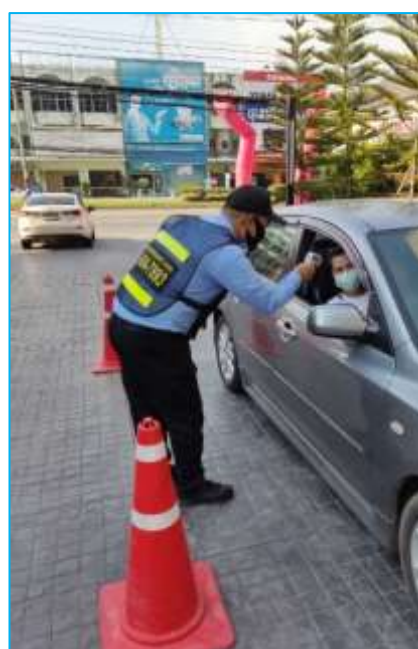
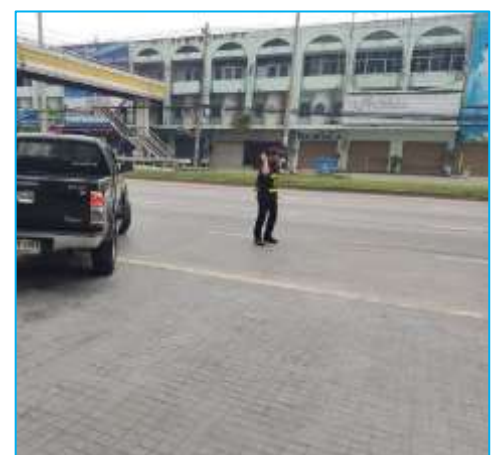
ภาพที่ 2-1(1.3-3) พนักงานรักษาความปลอดภัย อำนาจความสะดวก 24 ชั่วโมง

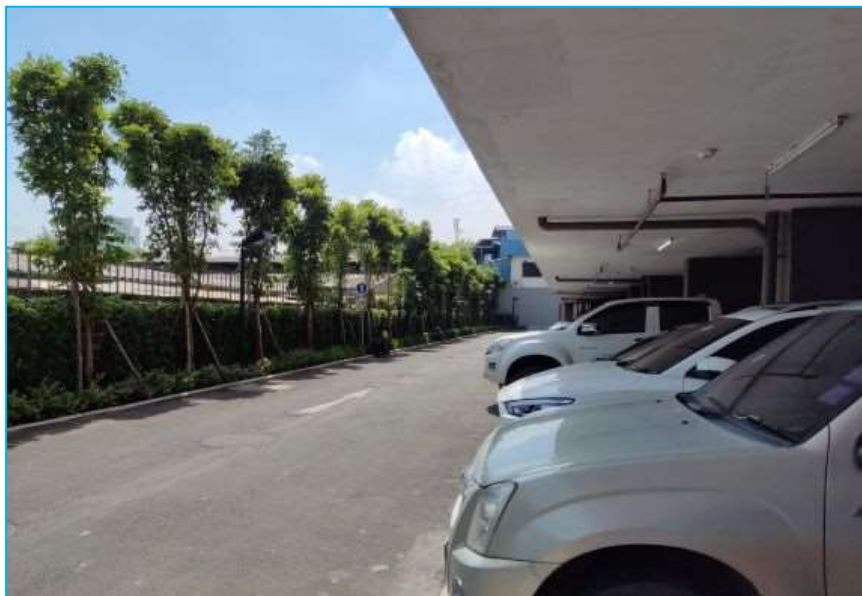
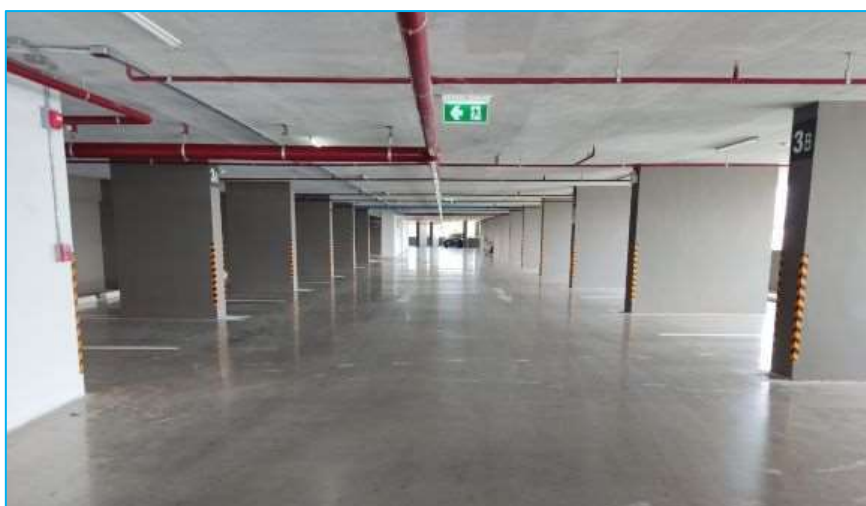
ภาพที่ 2-1(1.3-4) พนักงานรักษาความปลอดภัย ตรวจสอบให้มีที่จอดรถเพียงพอ
ไม่จอดรถกีดขวางเส้นทางจราจร และให้ดับเครื่องยนต์

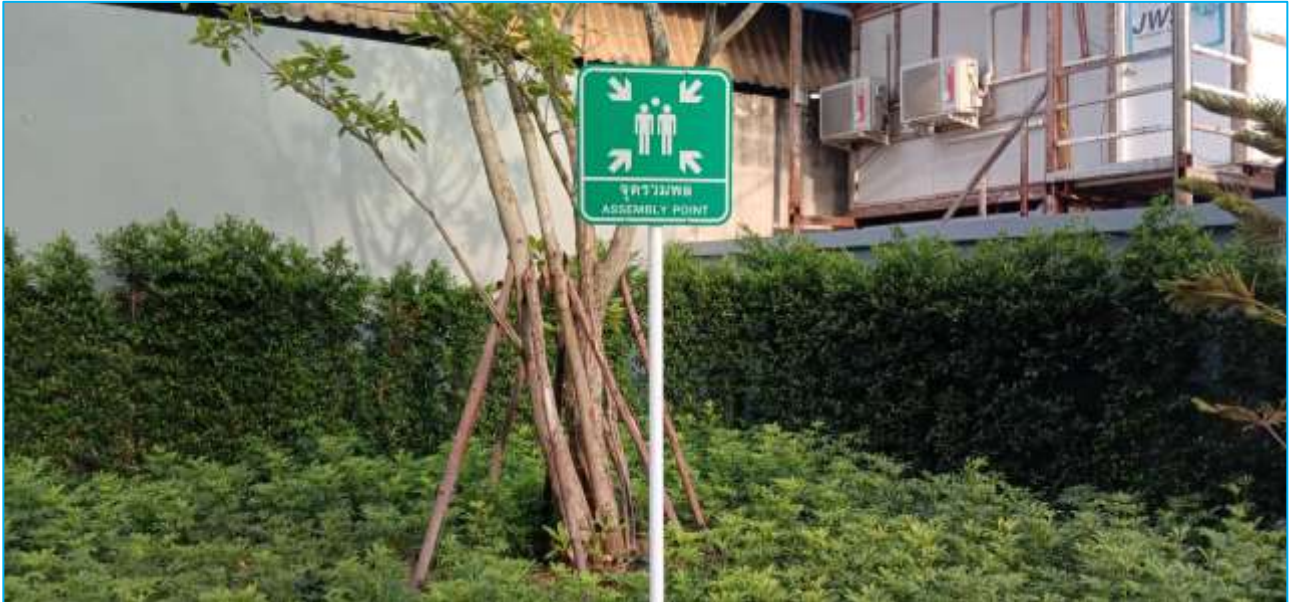
ภาพที่ 2-1(1.5-2) ป้ายจุดรวมพล และทางออกนอกตัวอาคารไม่มีสิ่งกีดขวาง

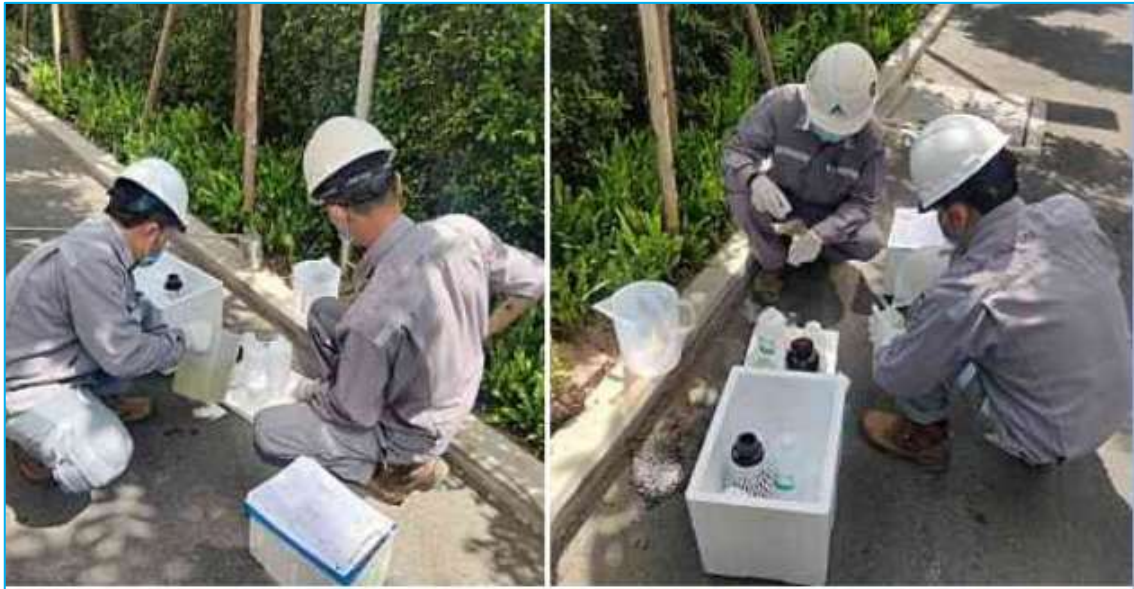
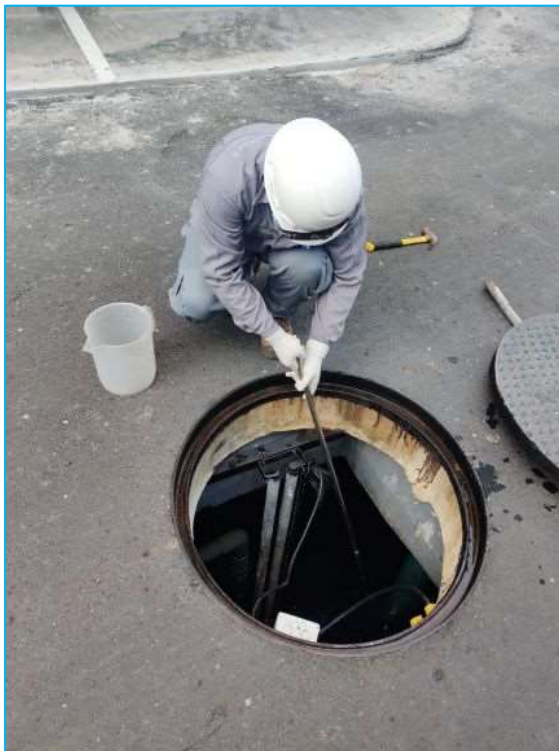
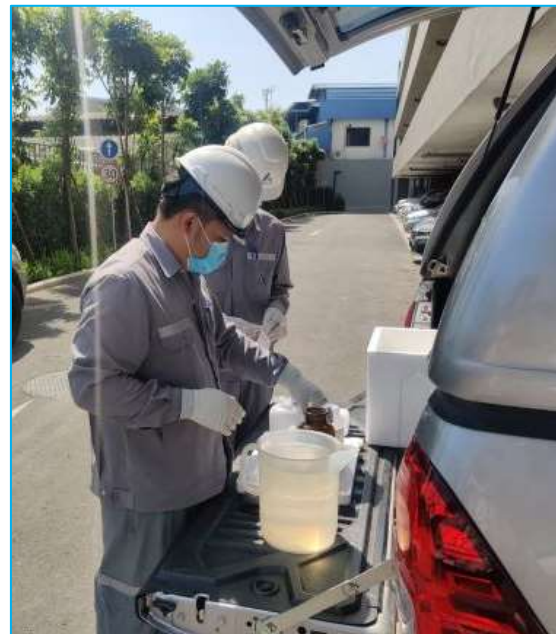
ภาพที่ 2-1(1.6-1) เก็บตัวอย่างน้ำเสียส่งตรวจคุณภาพน้ำทิ้งทุก 6 เดือน

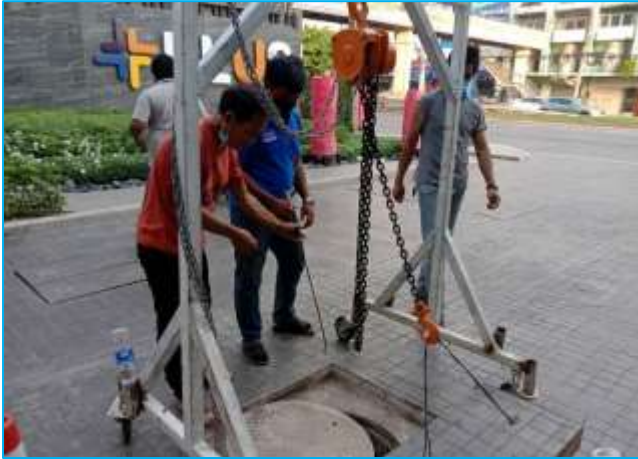
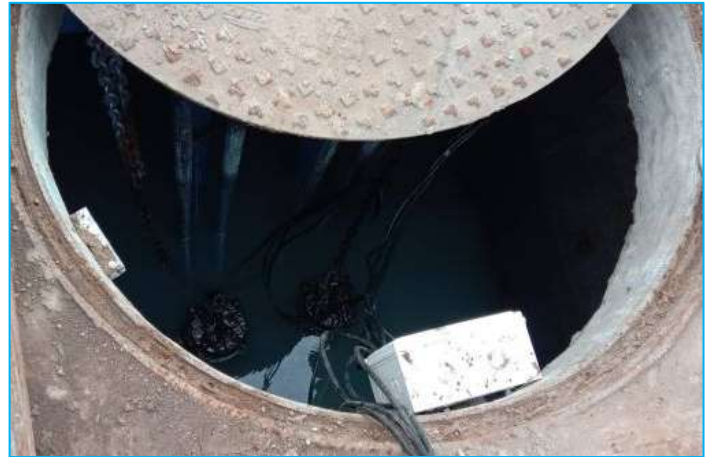
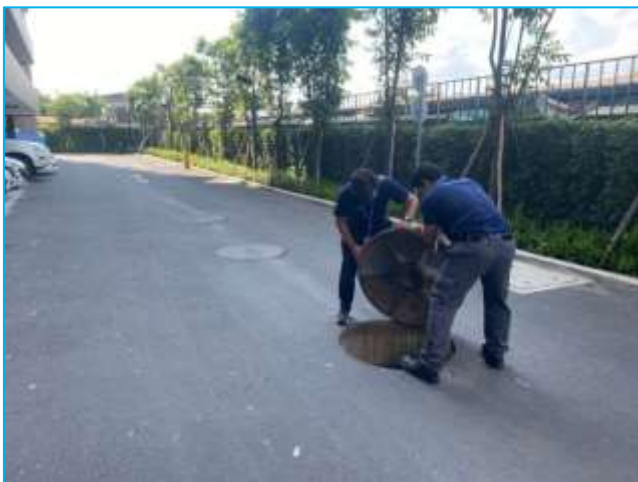
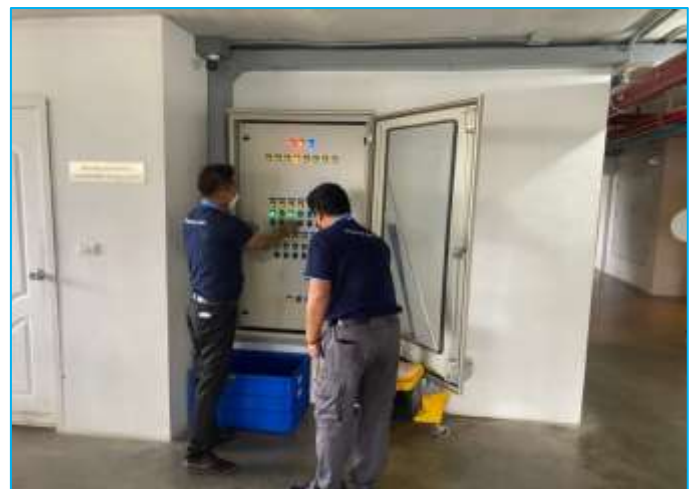
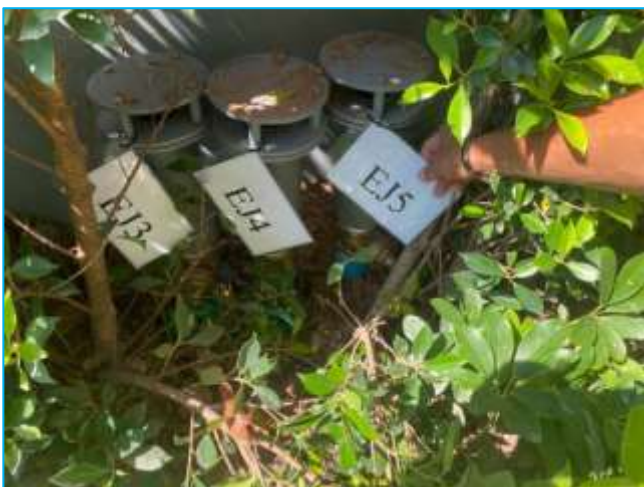
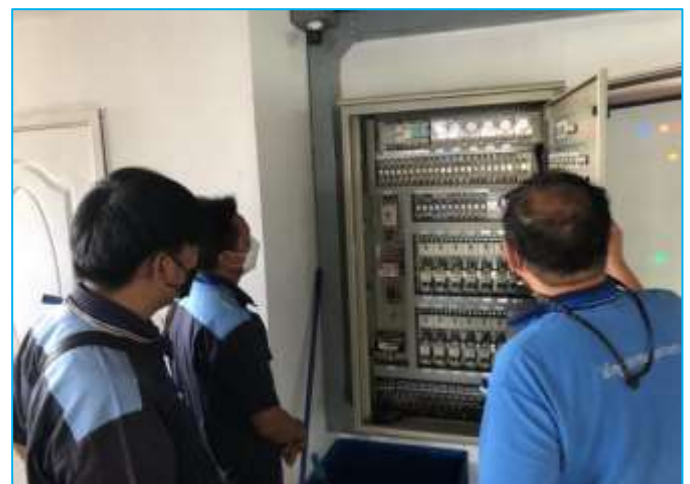
ภาพที่ 2-1(1.6-2) ช่างอาคารตรวจเช็คและบำรุงรักษา ระบบบำบัดน้ำเสีย

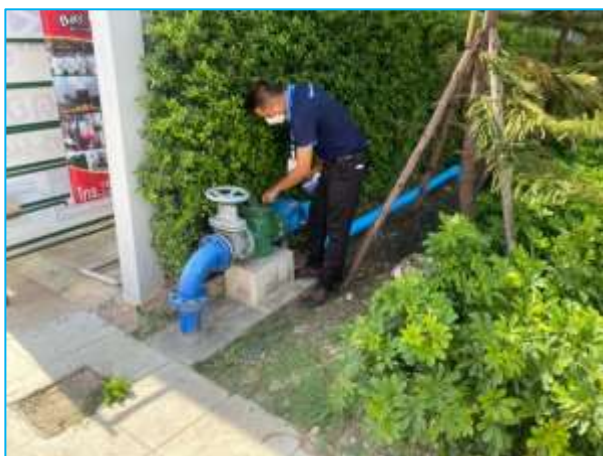
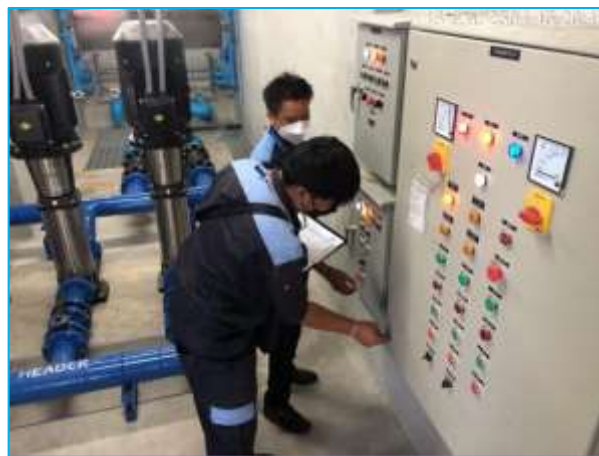
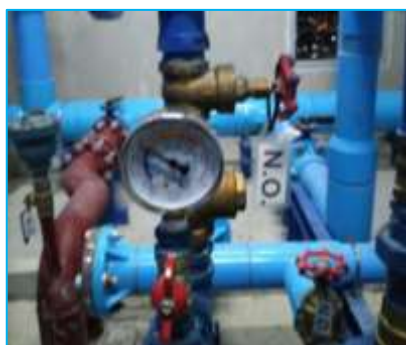
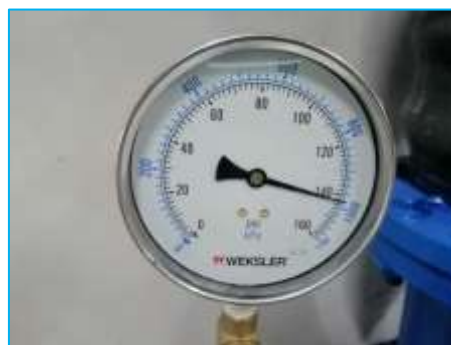
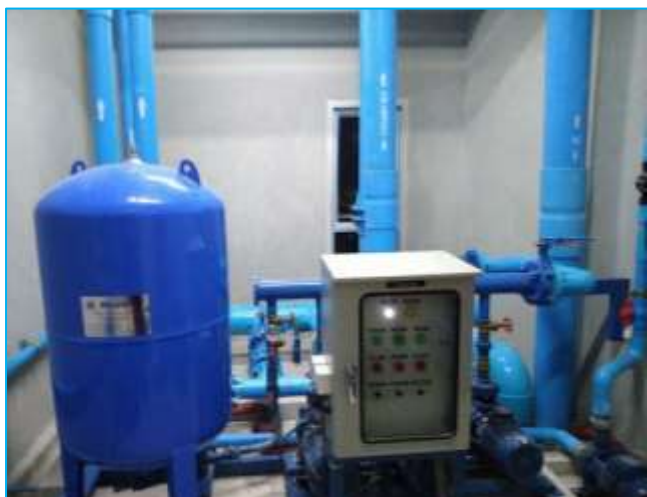
ภาพที่ 2-3(3.1-1)ช่างอาคารตรวจเช็คและบำรุงรักษา ระบบน้ำใช้ในโครงการ

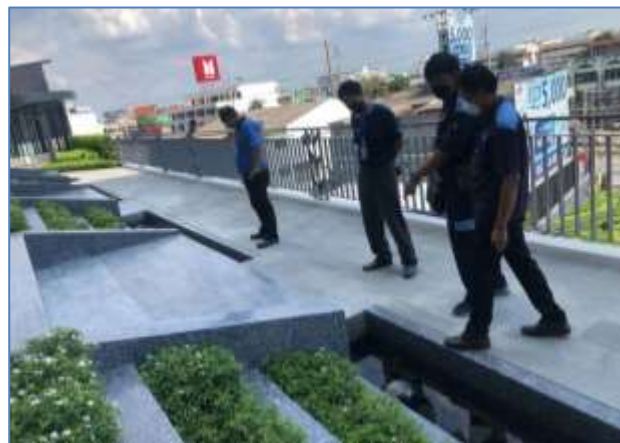
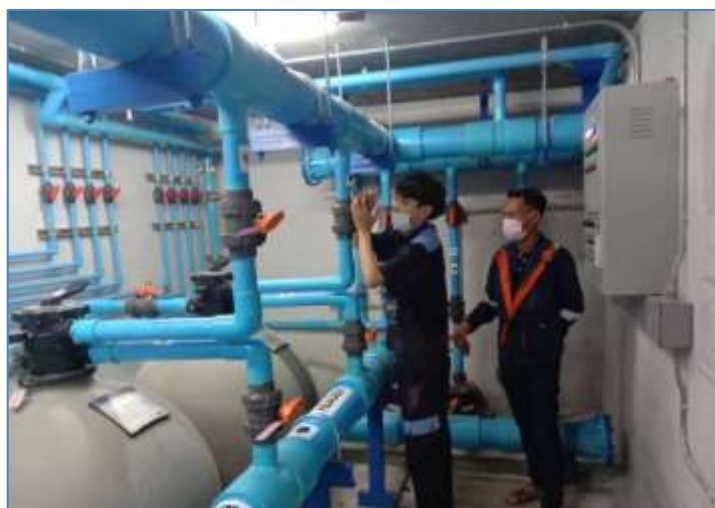
ภาพที่ 2-3(3.2-1)ช่างอาคารตรวจเช็คและบำรุงรักษา ระบบสระว่ายน้ำ

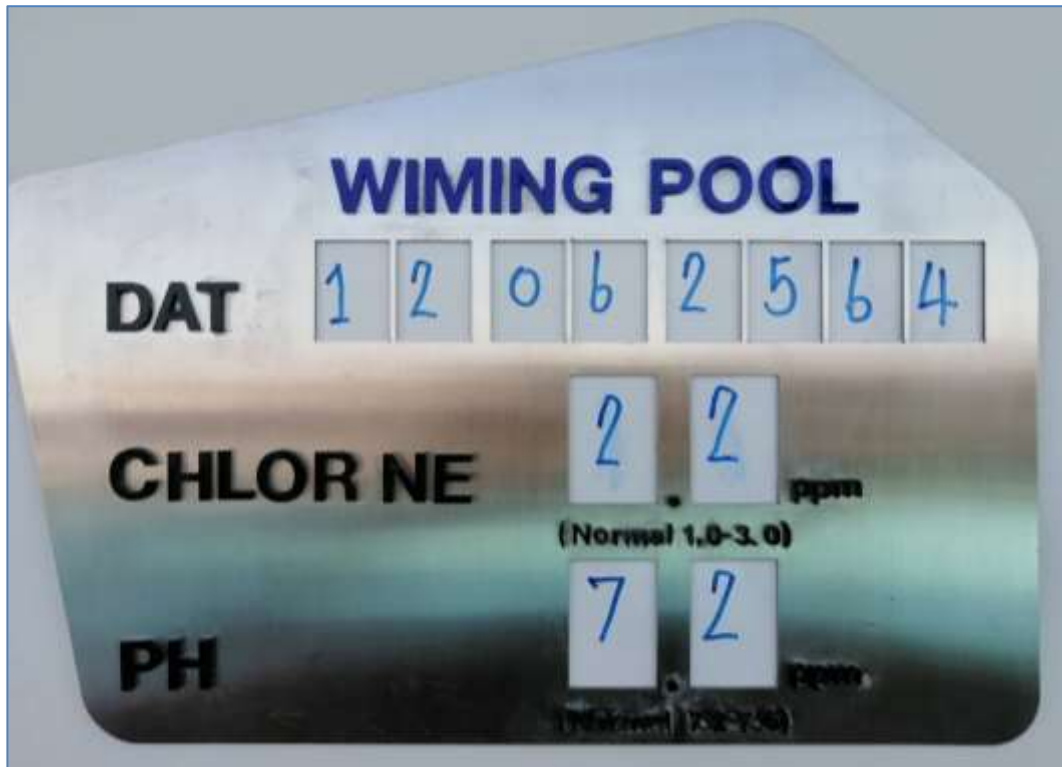
ภาพที่ 2-3(3.2-2)ช่างอาคารตรวจสอบคุณภาพน้ำสระว่ายน้ำ เข้า-เย็น ประจำวัน

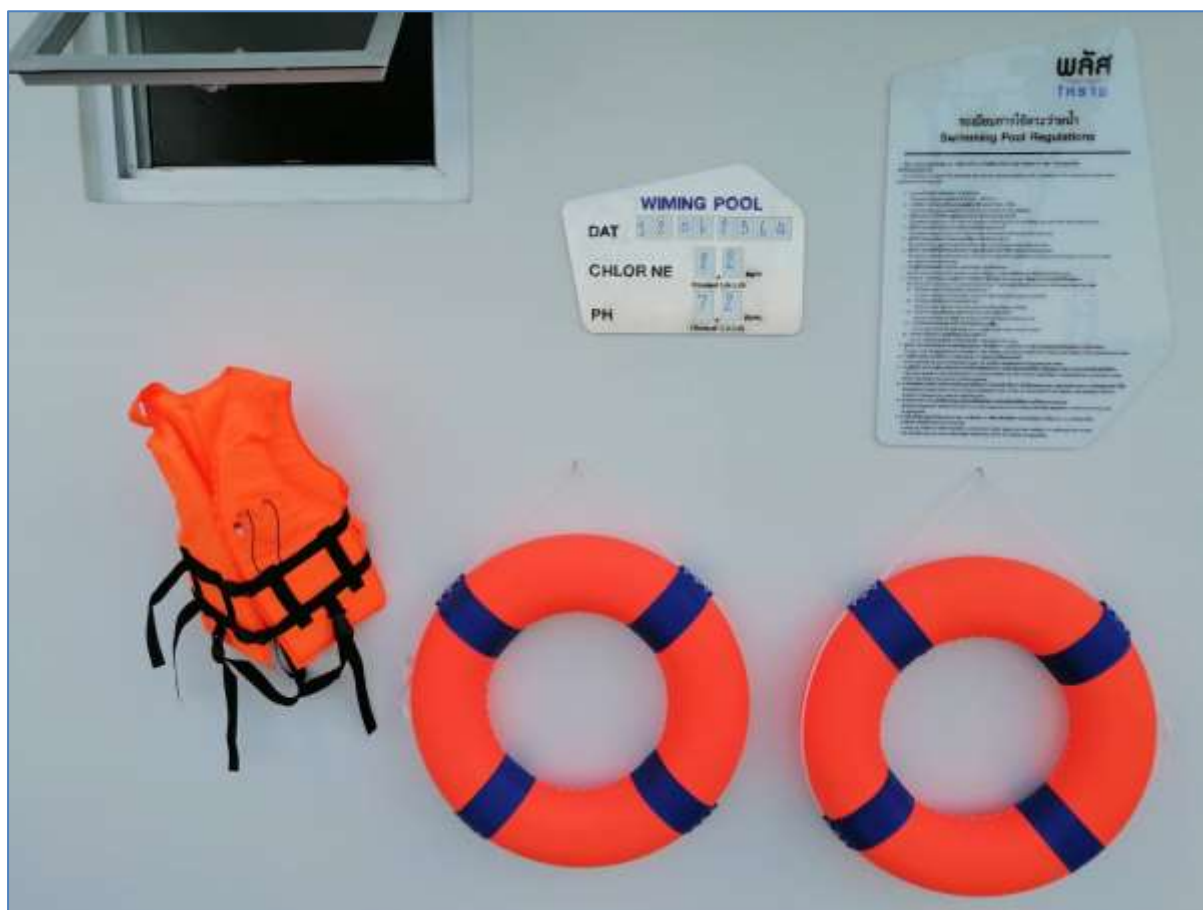
ภาพที่ 2-3(3.2-5) จัดให้มีอุปกรณ์ช่วยชีวิตประจำสระว่ายน้ำ

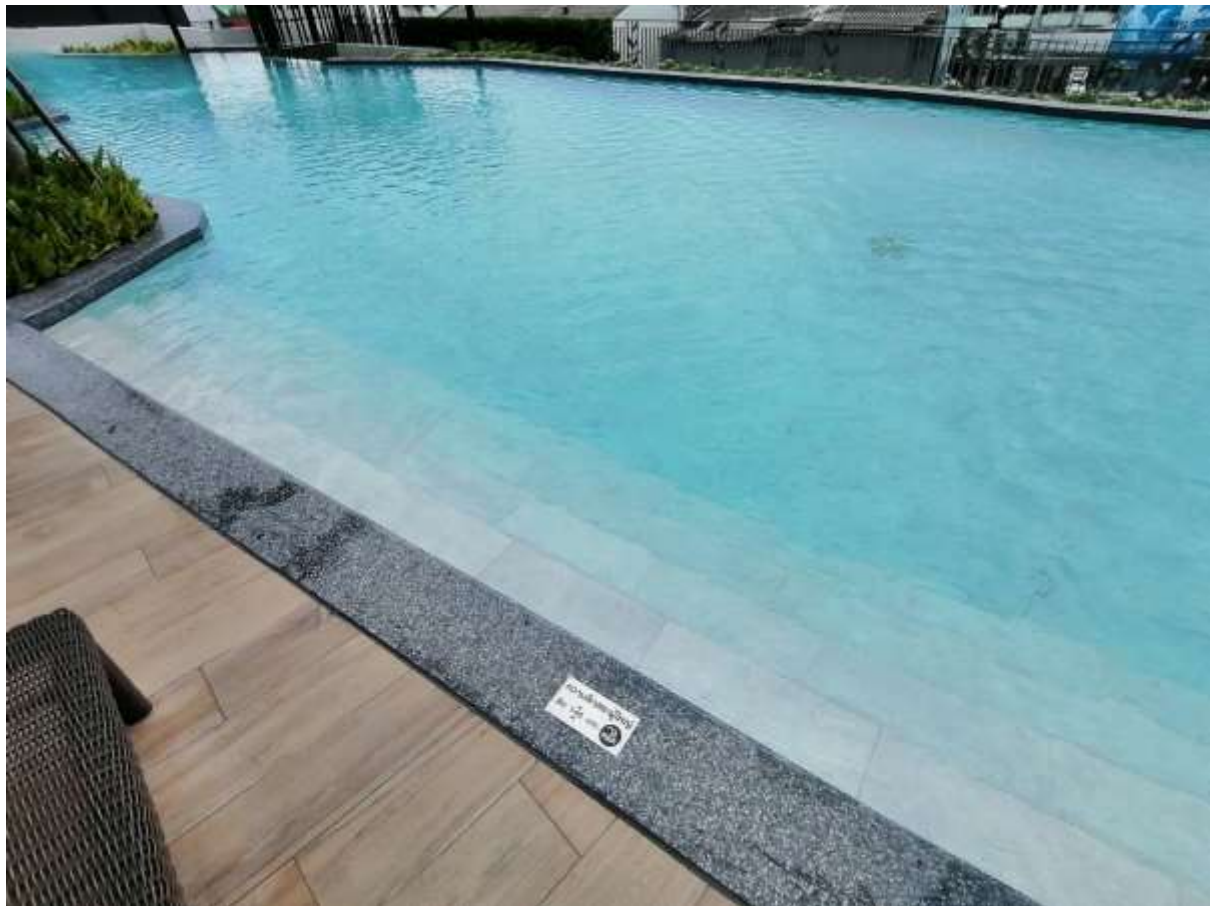
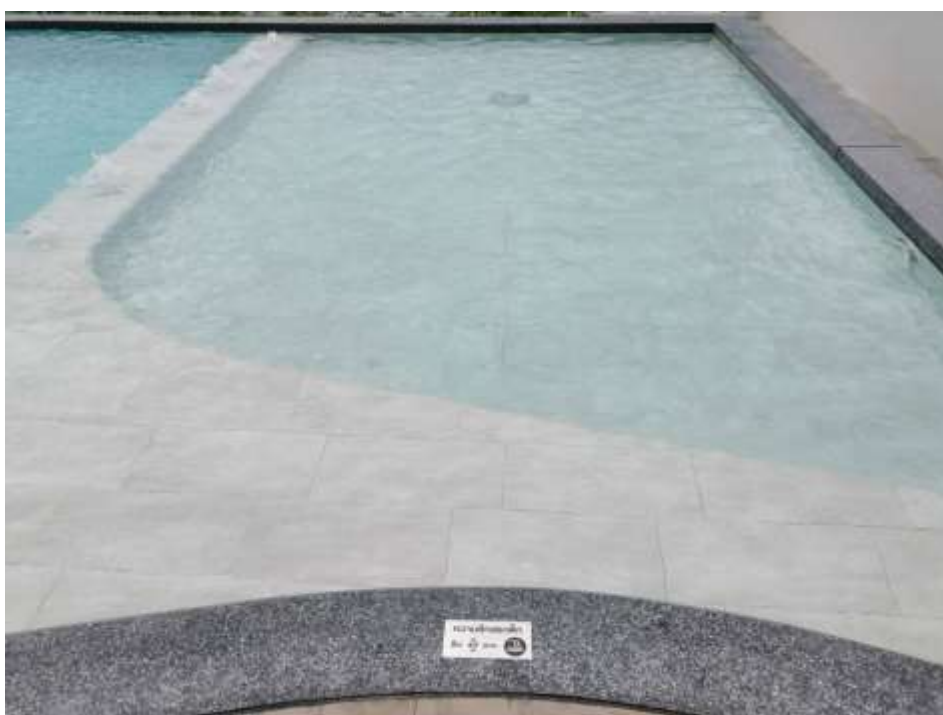
ภาพที่ 2-3(3.2-6) ติดป้ายบอกระดับความลึกสระว่ายน้ำเด็กและผู้ใหญ่

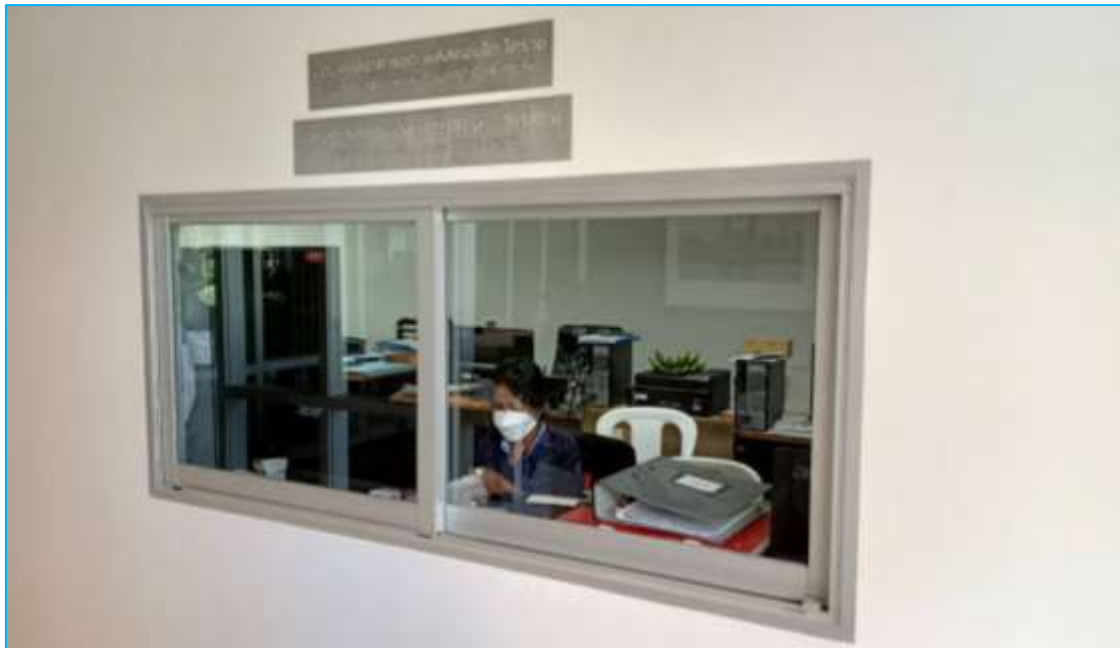
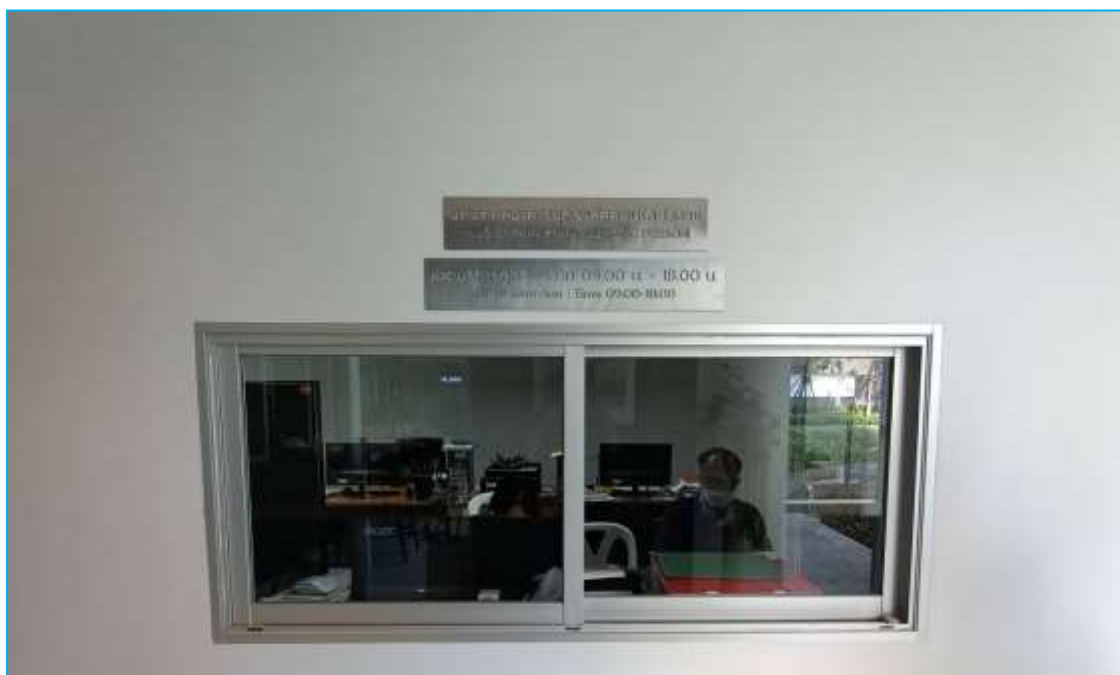
ภาพที่ 2-4(4.1-1) จัดให้มีพนักงานนิติบุคคลฯ คอยรับเรื่องร้องเรียน
ทุกวัน เวลา 09.00-18.00 น.

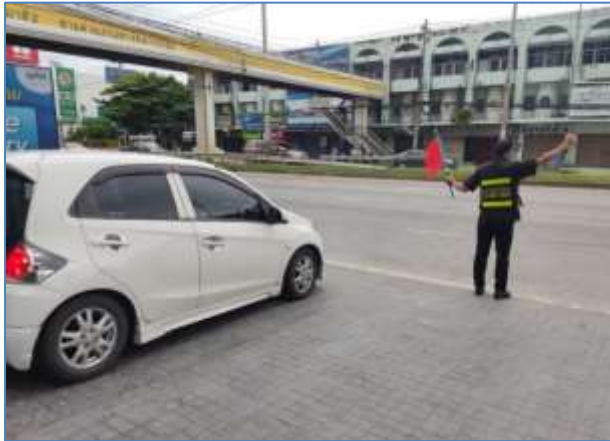
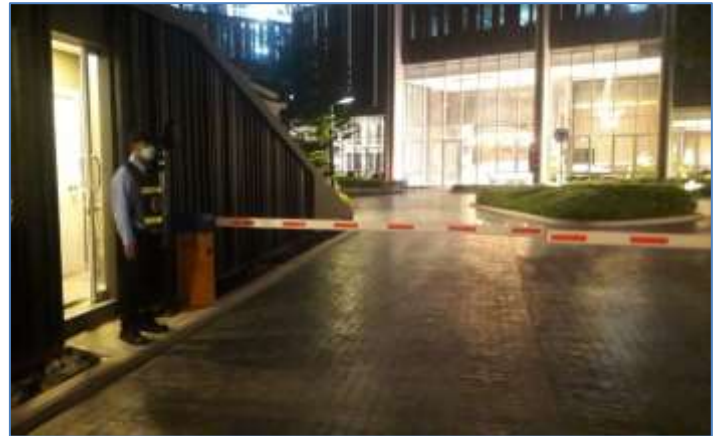
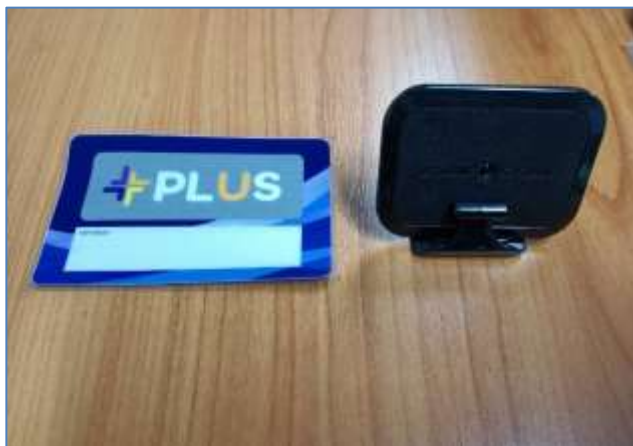
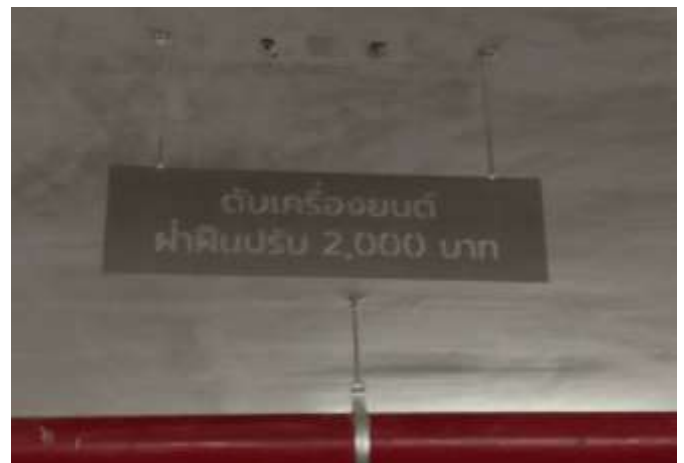
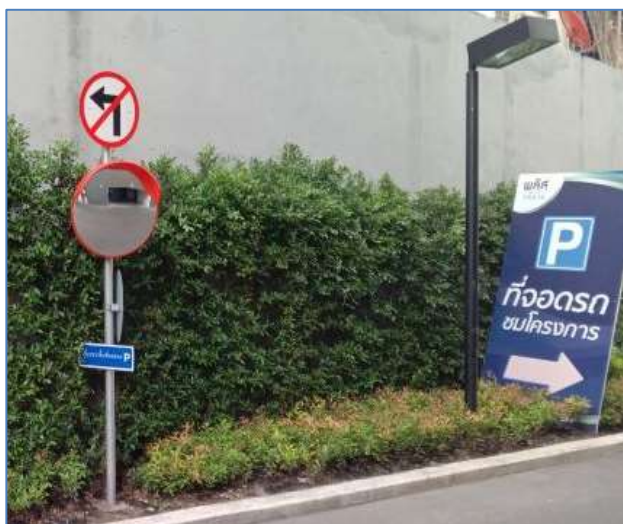
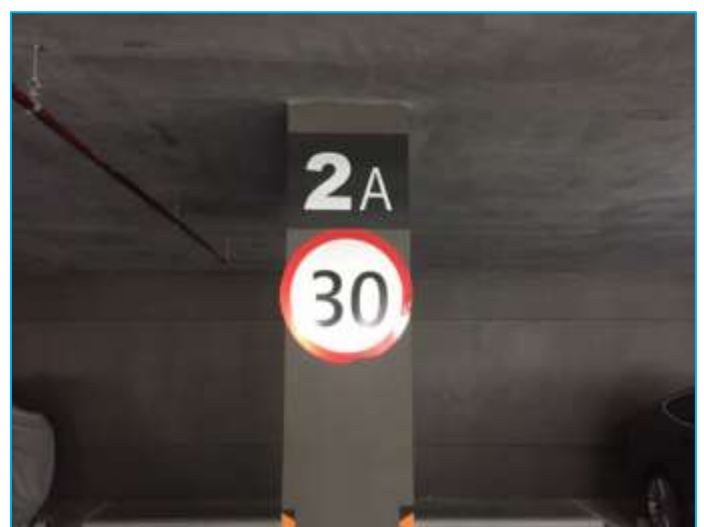
มีระบบรักษาความปลอดภัย 24 ชั่วโมง ลดความกังวลในชีวิตและทรัพย์สิน
