รายงานผลการปฏิบัติตามเงื่อนไขของมาตรการป้องกันและแก้ไขผลกระทบ
สิ่งแวดล้อม และมาตรการติดตามตรวจสอบคุณภาพสิ่งแวดล้อม
ประจำปี เดือน มกราคม - มิถุนายน 2564 (ระยะดำเนินการ)

โครงการ พลัสคอนโด โคราช

988/1 ถนนมิตรภาพ ตำบลในเมือง อำเภอเมือง จังหวัดนครราชสีมา

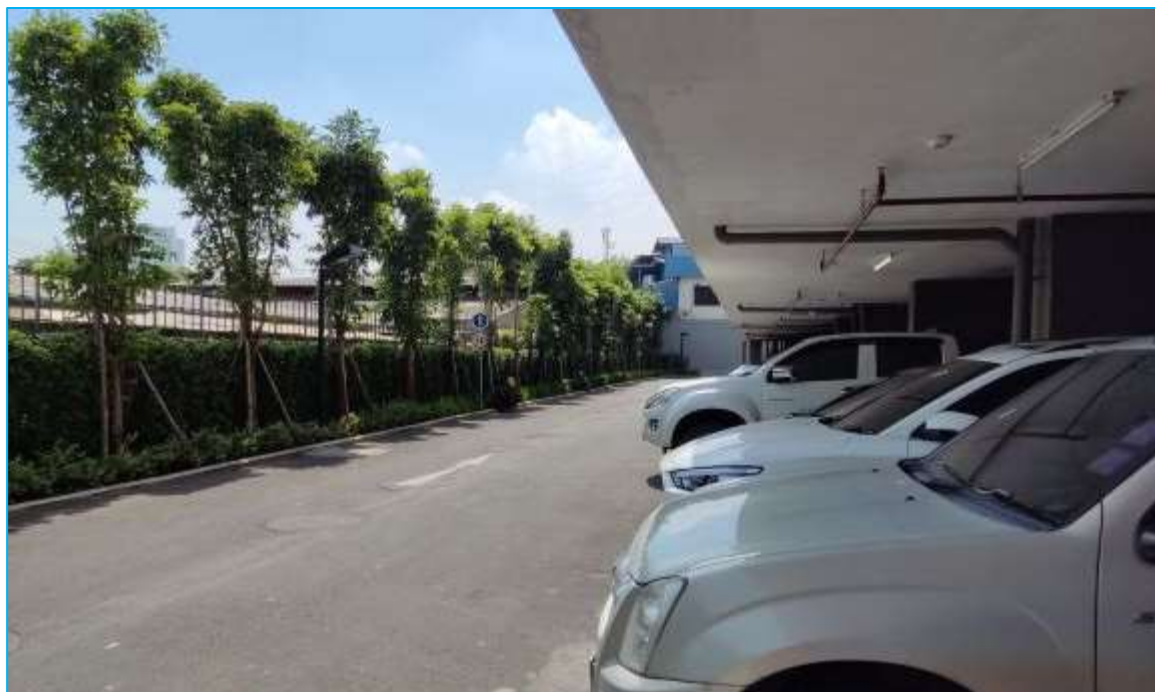
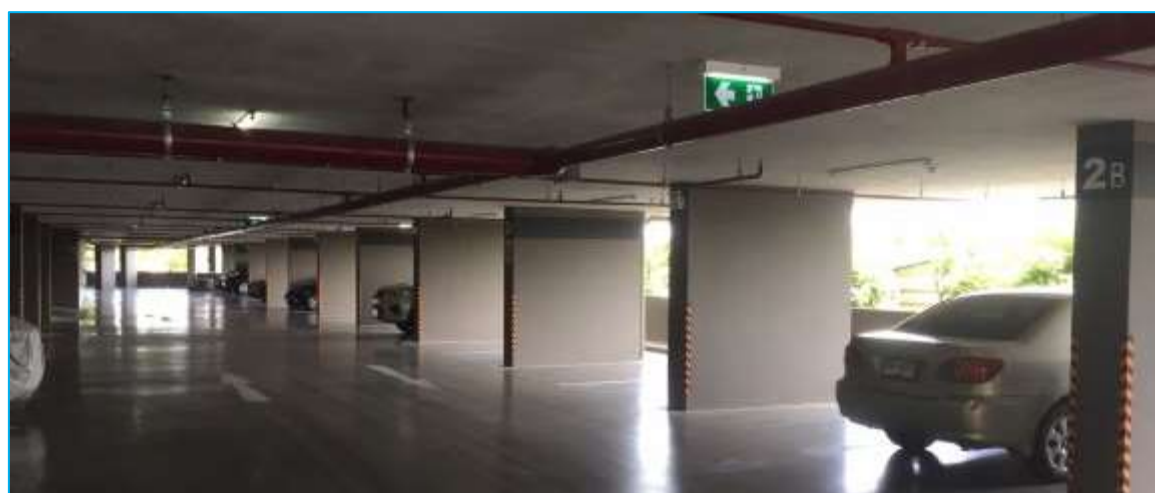
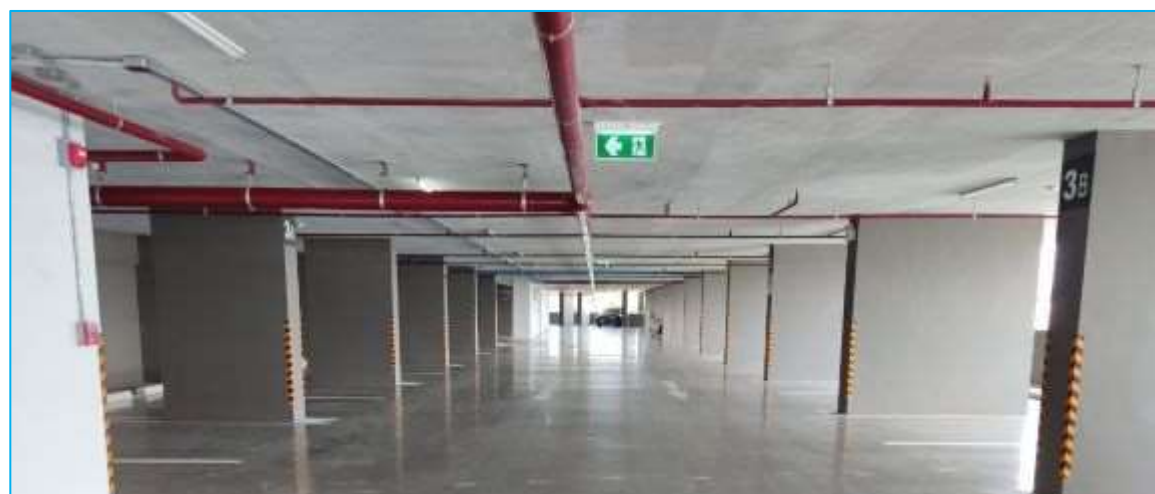
จัดให้มีที่จอดรถเพียงพอ 287 คัน

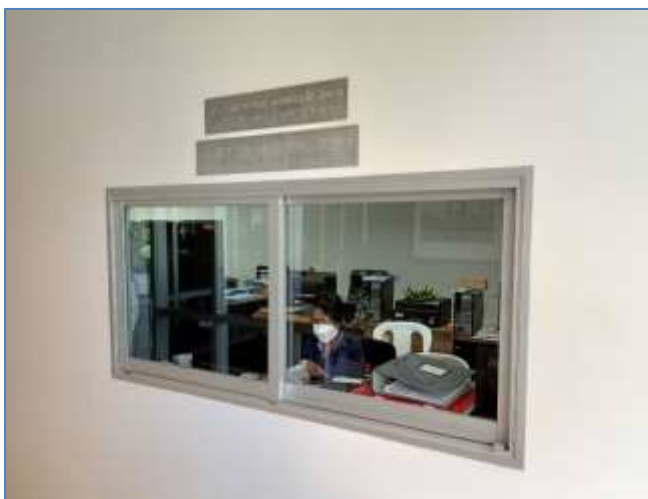
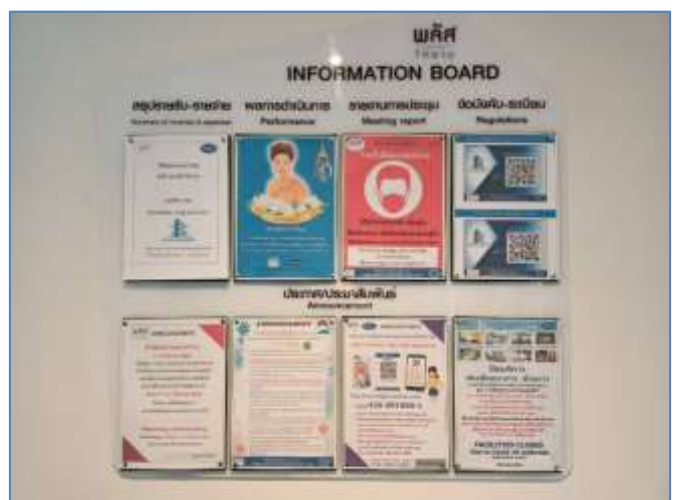
มีบอร์ดประชาสัมพันธ์เพื่อแจ้งข่าวสาร และ การมีส่วนร่วมกับกิจกรรมต่าง ๆ กับนิติฯ

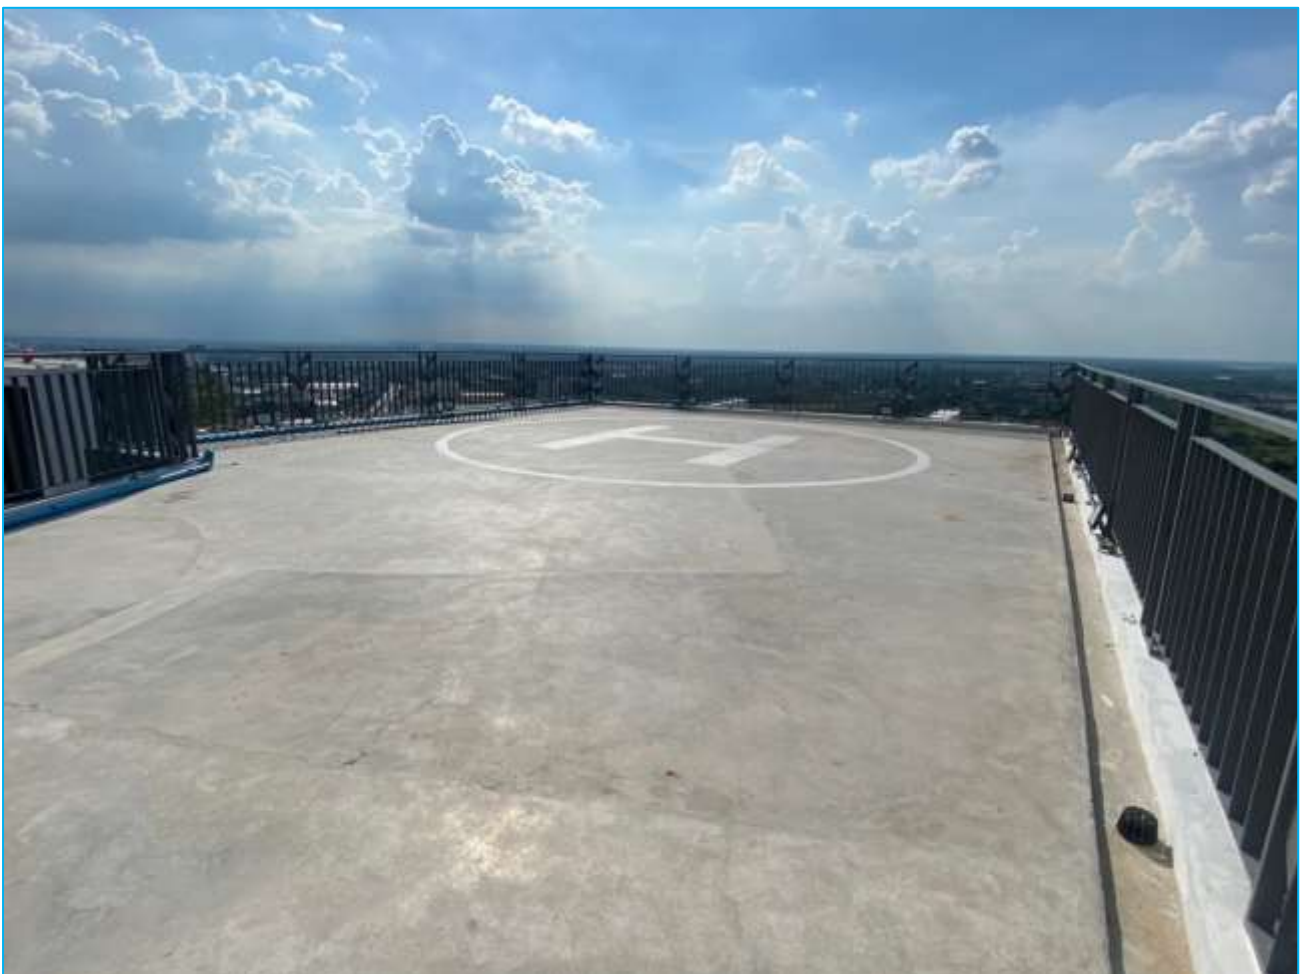
ภาพที่ 2-4(4.5-13) ระบบป้องกันอันตรายจากฟ้าผ่า

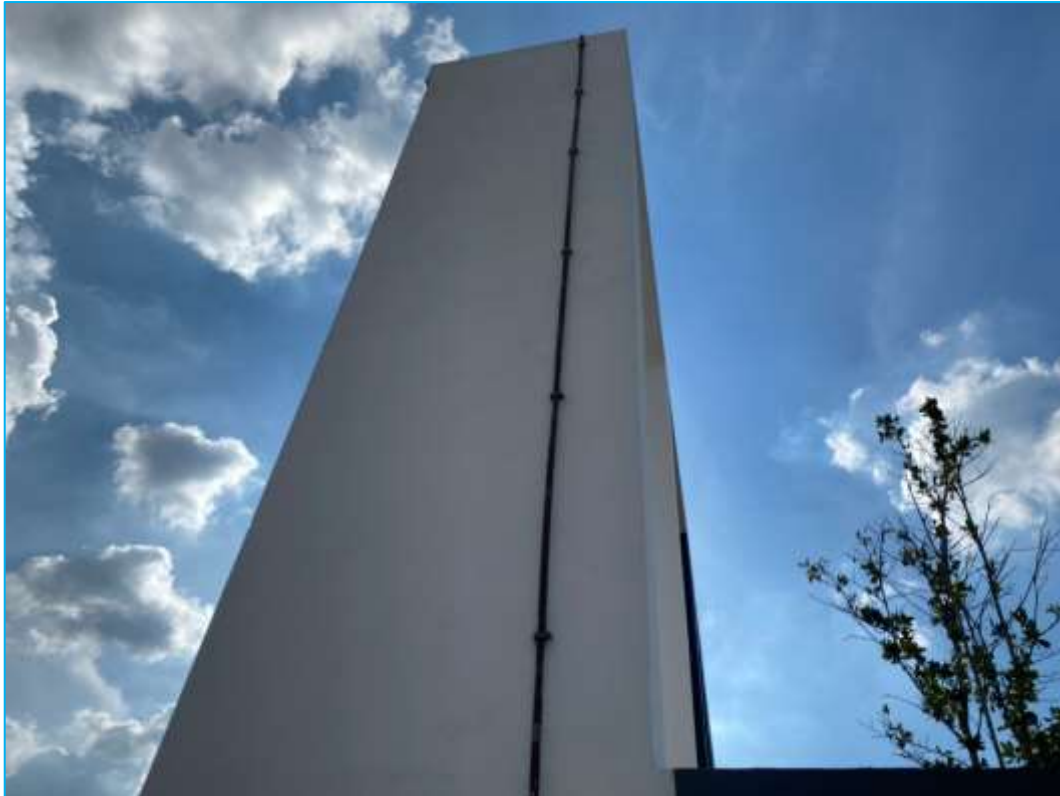
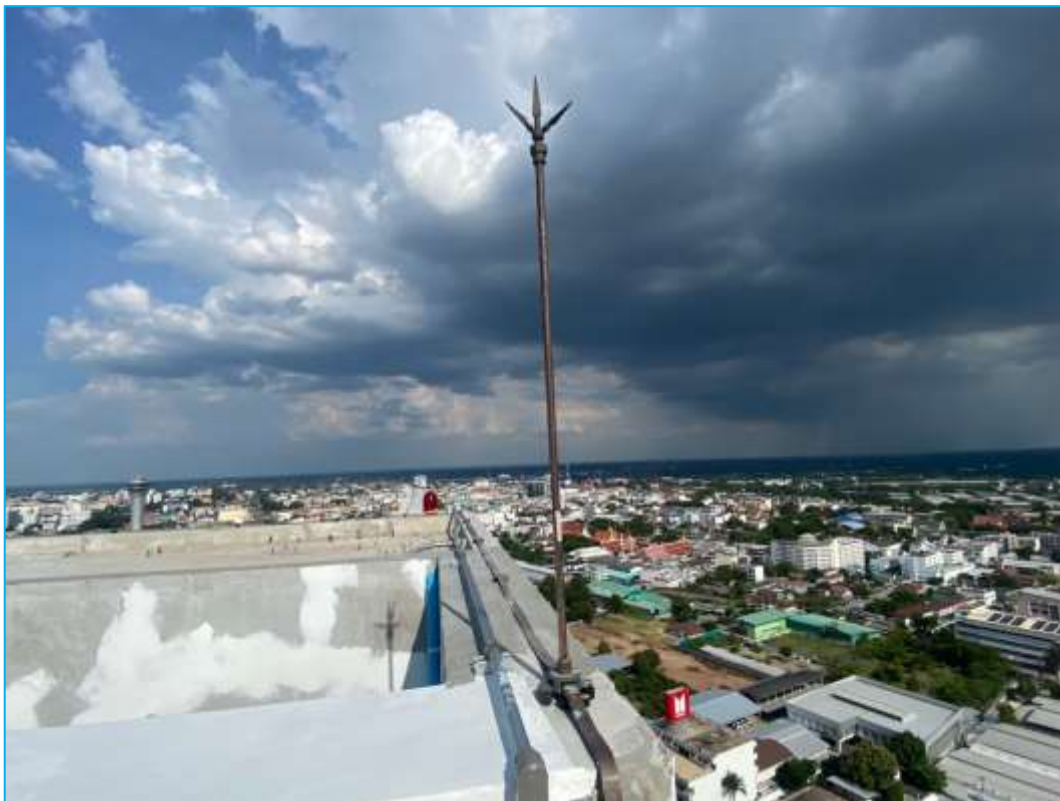
ภาพที่ 2-4(4.5-14) OBSTRUCTION LIGHT ไฟกระพริบบนอาคารสูง
เตือนสัญญาณทางอากาศ

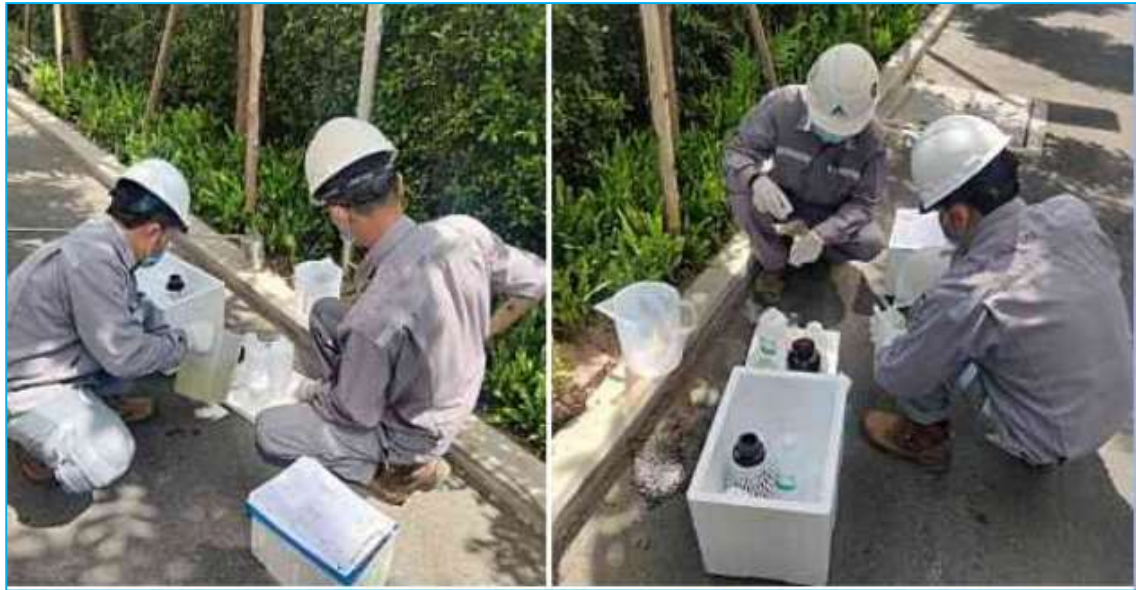
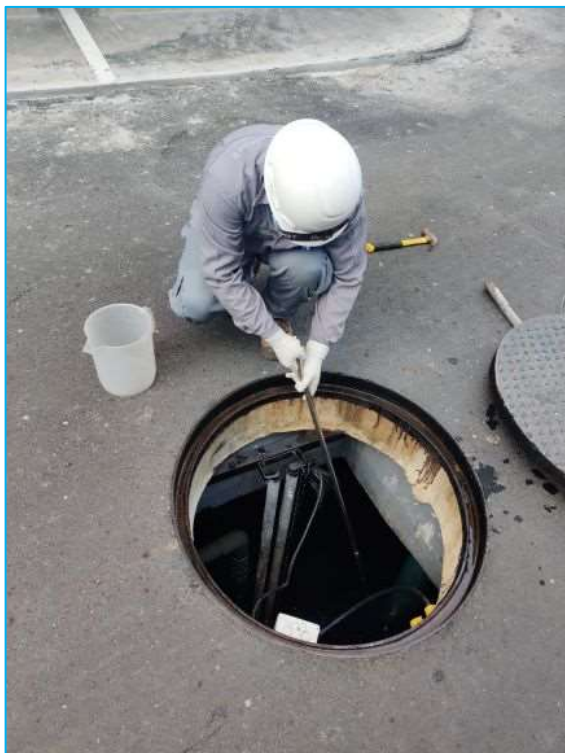
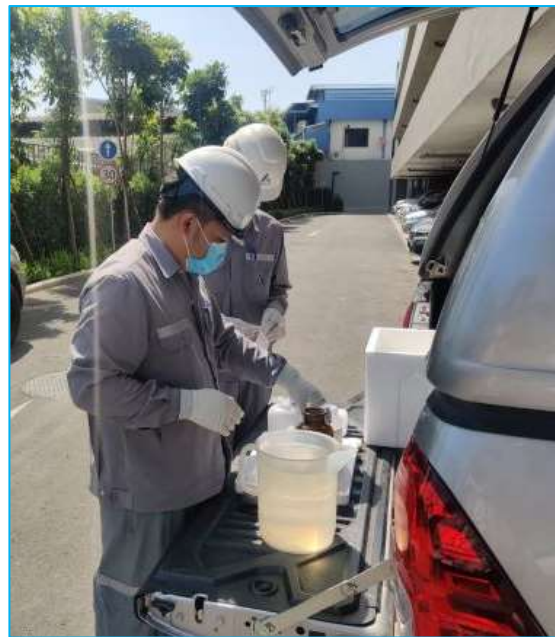
ภาพที่ 3-1(1.2) ข้างอาคารดูแลรักษาระบบบำบัดน้ำ

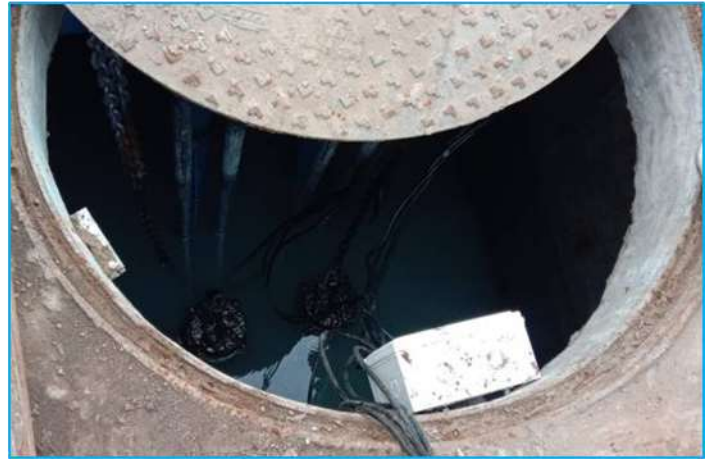
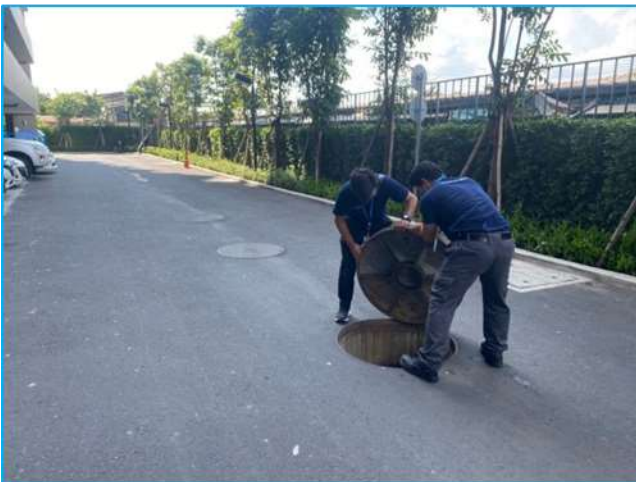
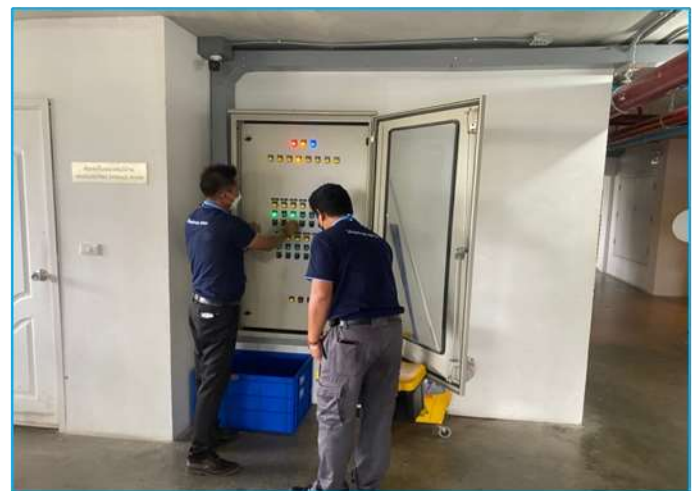
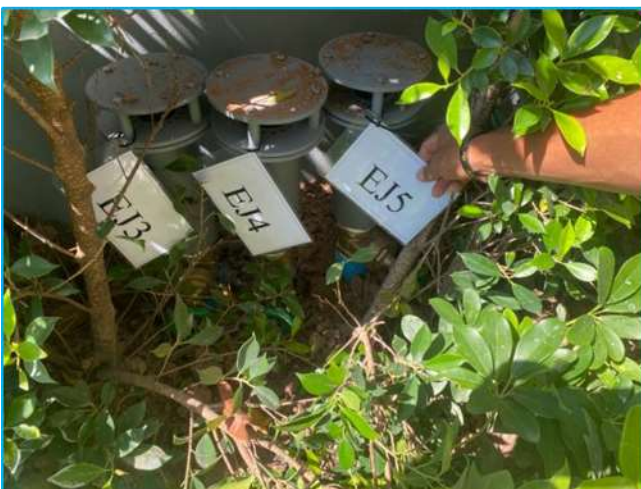
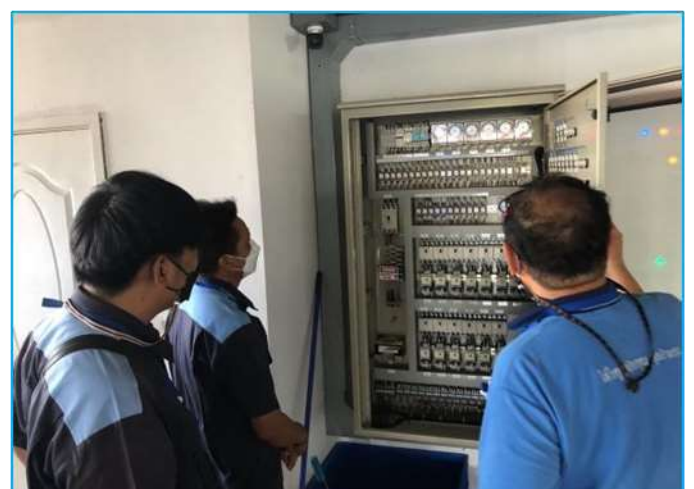
ภาพที่ 3-2(2.1) ช่างอาคารตรวจสอบท่อพักน้ำเดือนละ 1 ครั้ง ถ้ามีตะกอนให้สูบล้างทิ้ง (ต่อ)

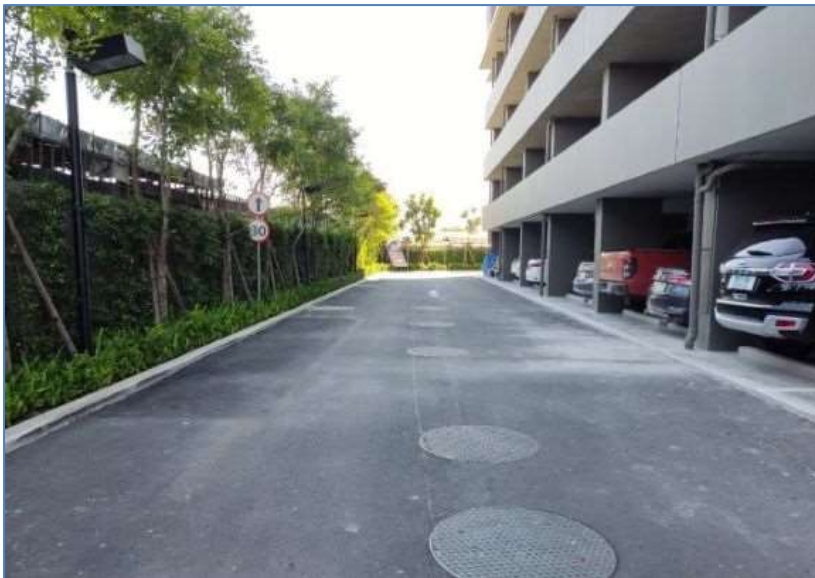
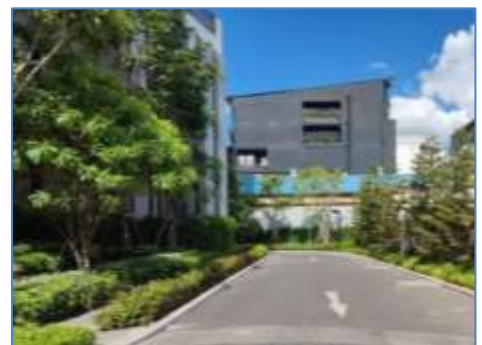
ภาพที่ 3-3(3.1) ช่างอาคารตรวจสอบถังเก็บน้ำใช้และระบบจ่ายน้ำทุกวัน ให้พร้อมใช้งานเสมอ

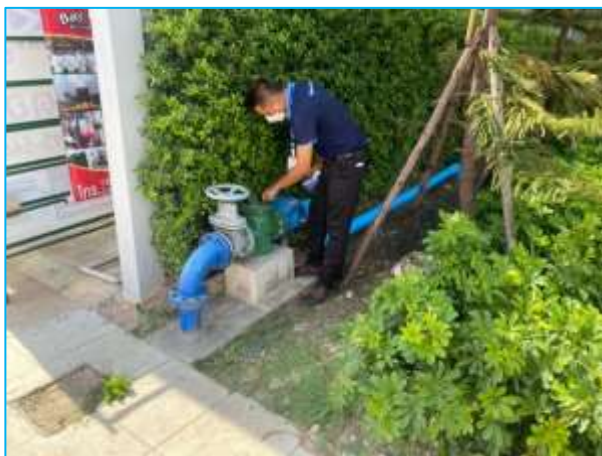
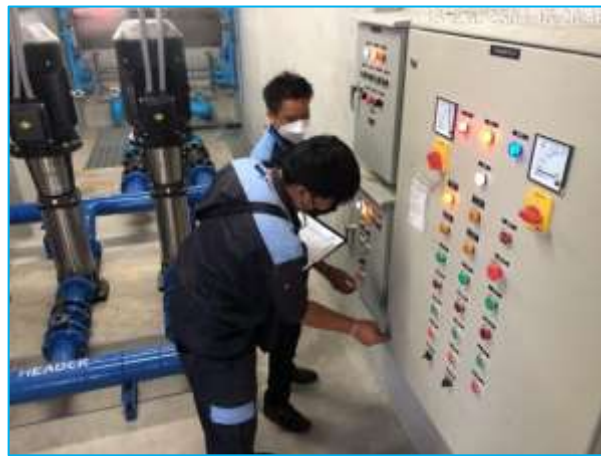
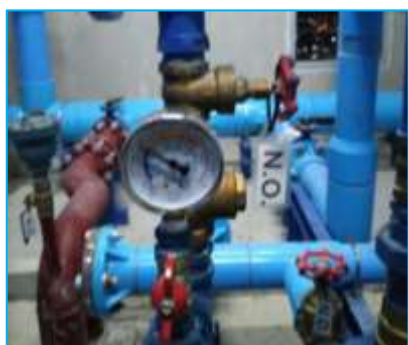
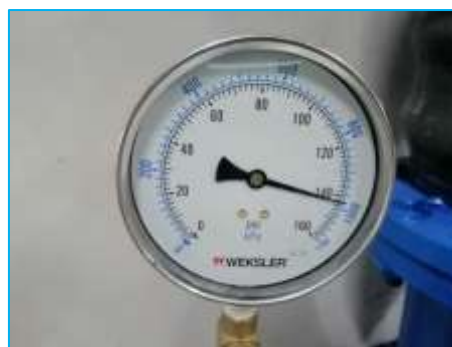
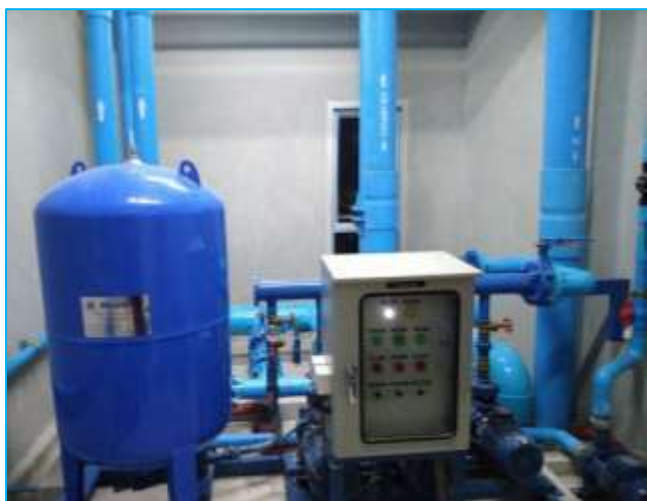
ภาพที่ 3-4(4.1) ช่างอาคารตรวจสอบระบบป้องกันอัคคีภัยเดือนละ 1 ครั้ง ให้พร้อมใช้งานเสมอ

ตรวจเช็คหัวรับน้ำดับเพลิงพร้อมใช้งานเสมอ

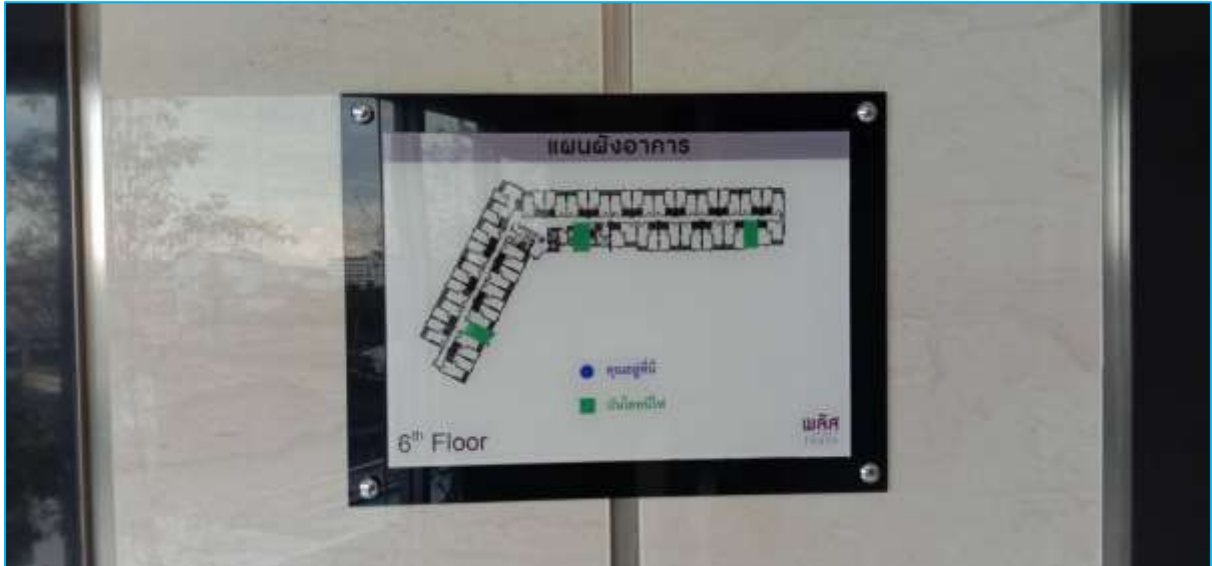
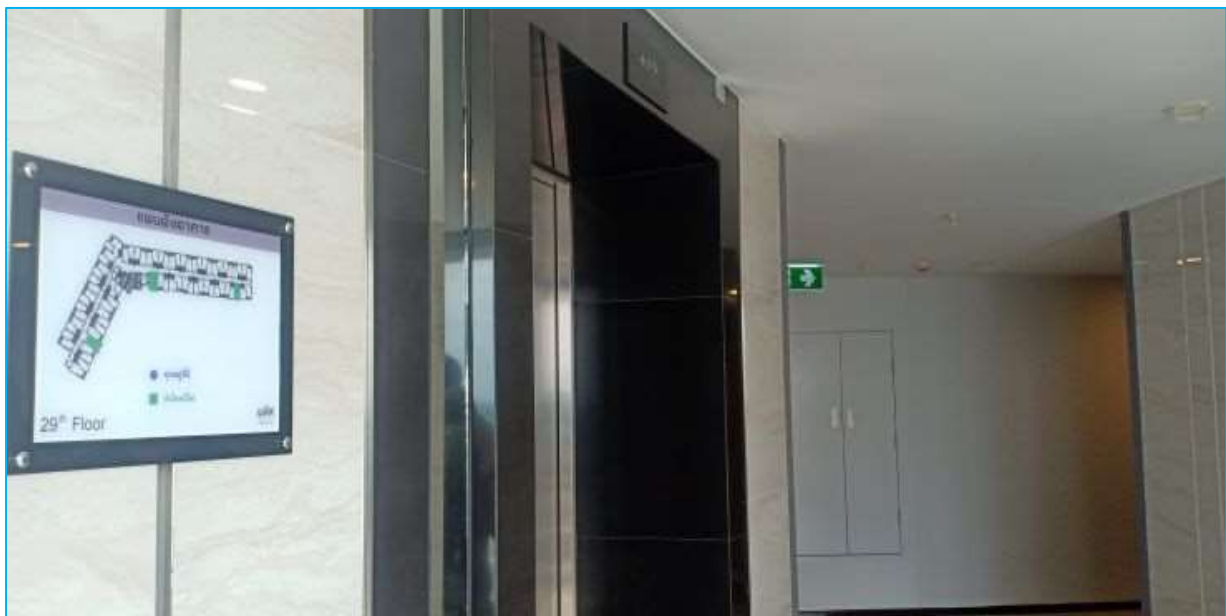
ตรวจเช็คหน้าลิฟต์ดับเพลิง และตู้ดับเพลิง ไม่มีสิ่งกีดขวาง

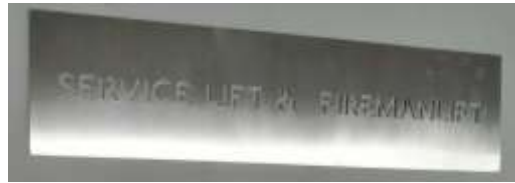
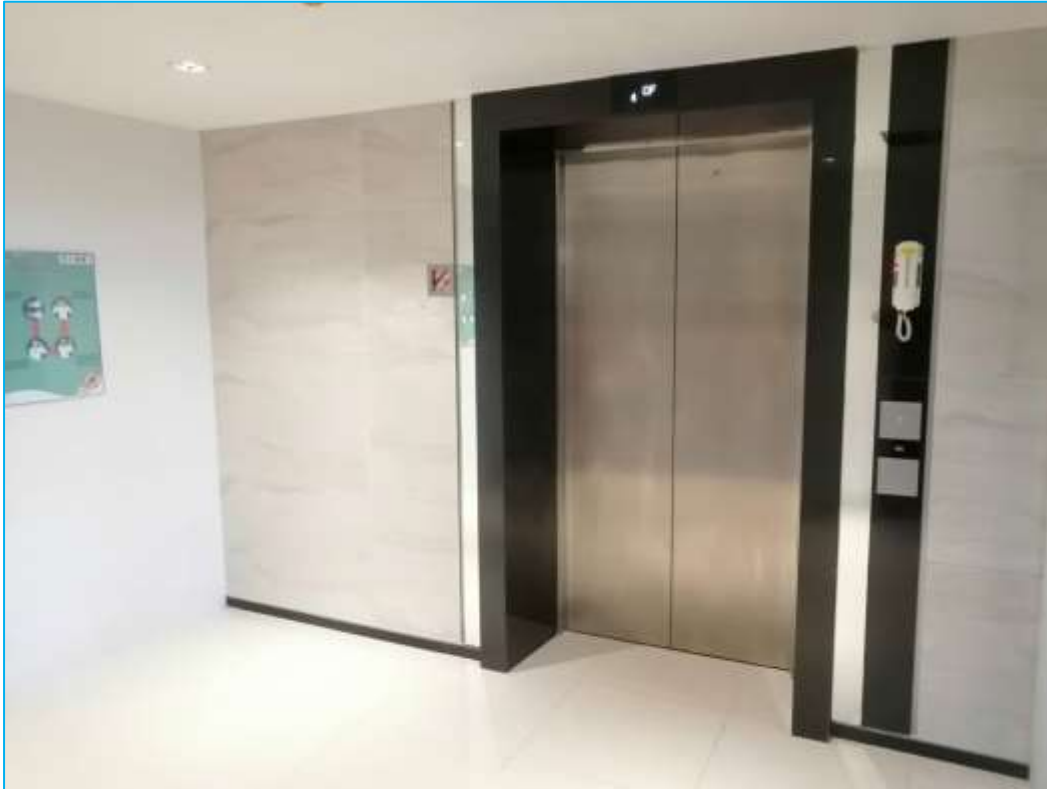
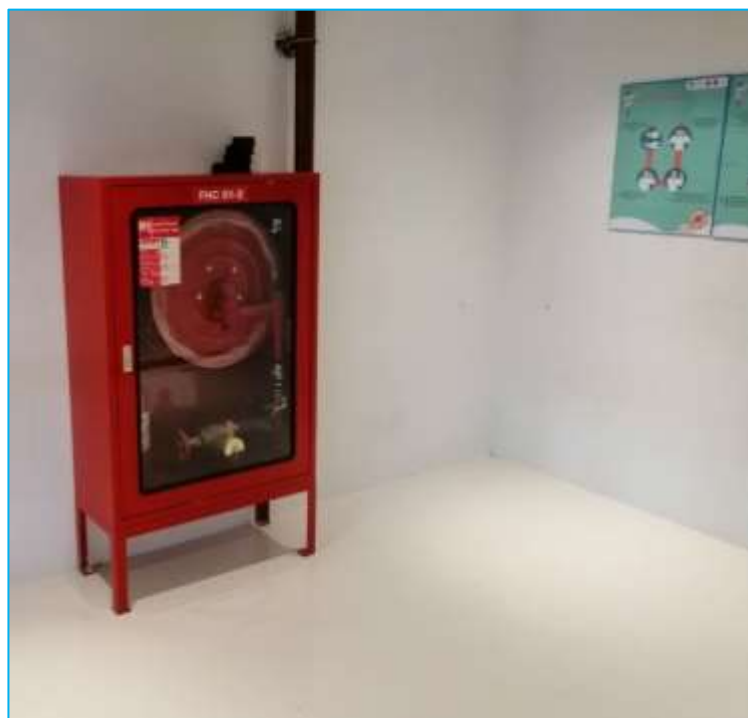
ตรวจเส้นทางหนีไฟทางอากาศไม่มีสิ่งกีดขวาง

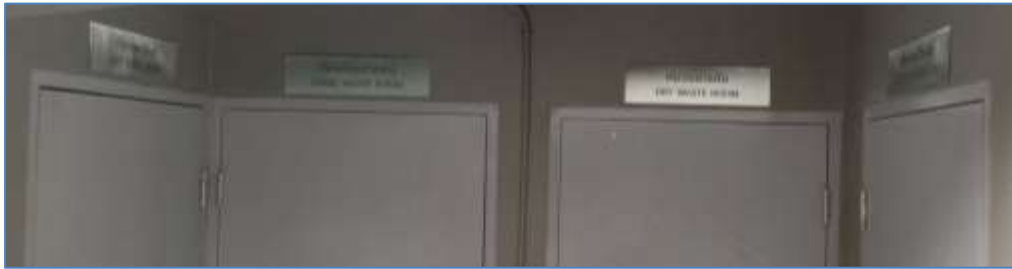
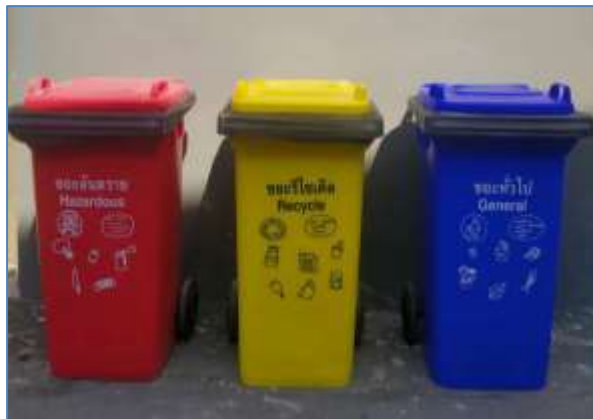
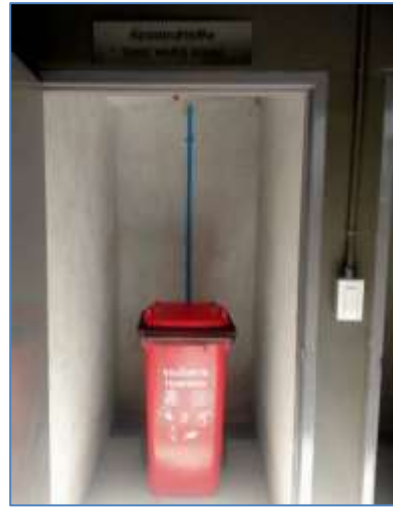
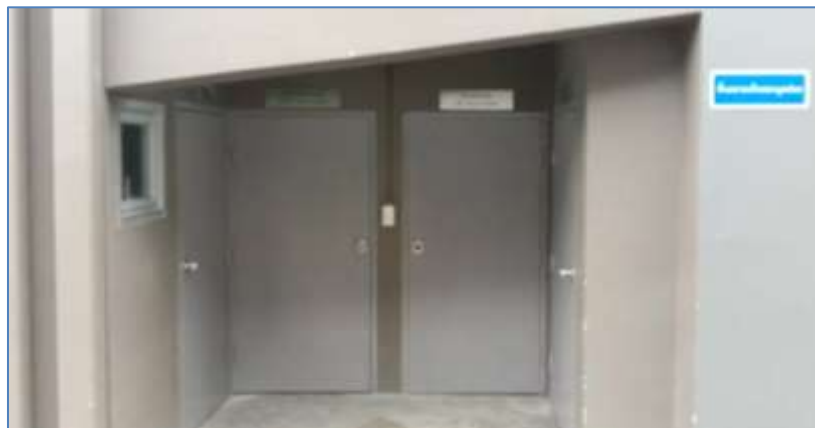
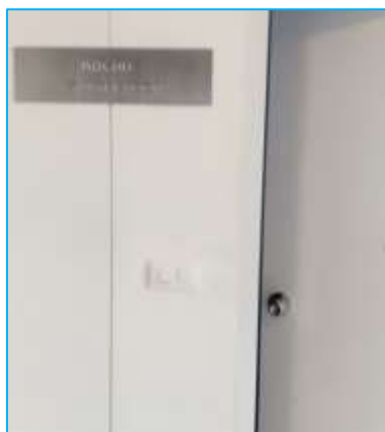
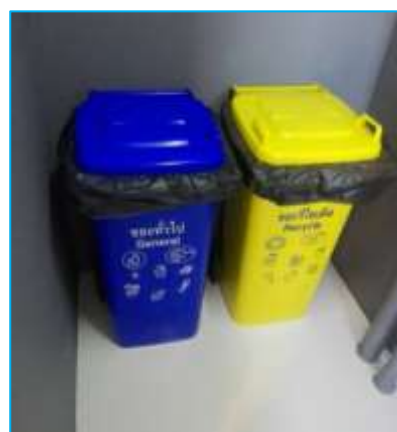
ภาพที่ 3-5(5.2) พนักงานแม่บ้านเก็บขยะ,คัดแยกขยะบนชั้นมาทิ้งที่
ห้องขยะรวม วันละ 2 ครั้ง เวลา 10.00 น. และ 15.00 น.
และรถเก็บขยะเทศบาลเข้ามาเก็บขยะทุกวัน เวลา 24.00-01.00น.

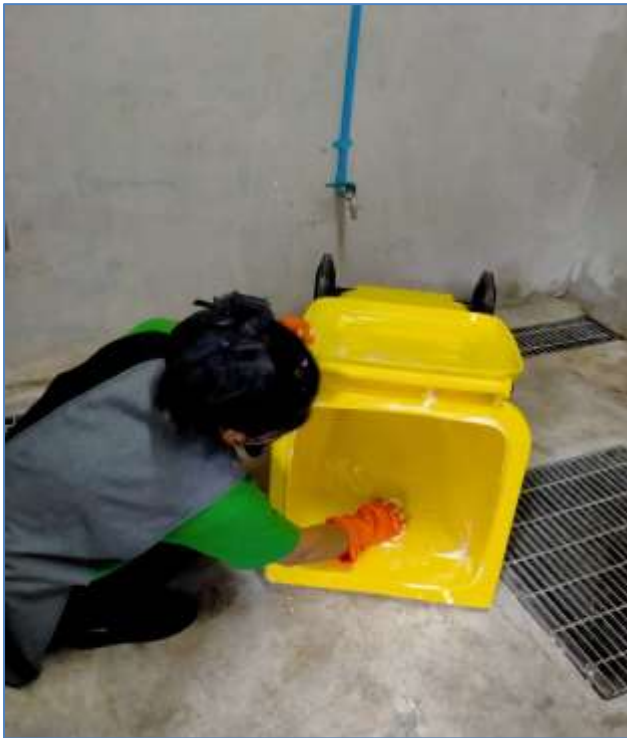
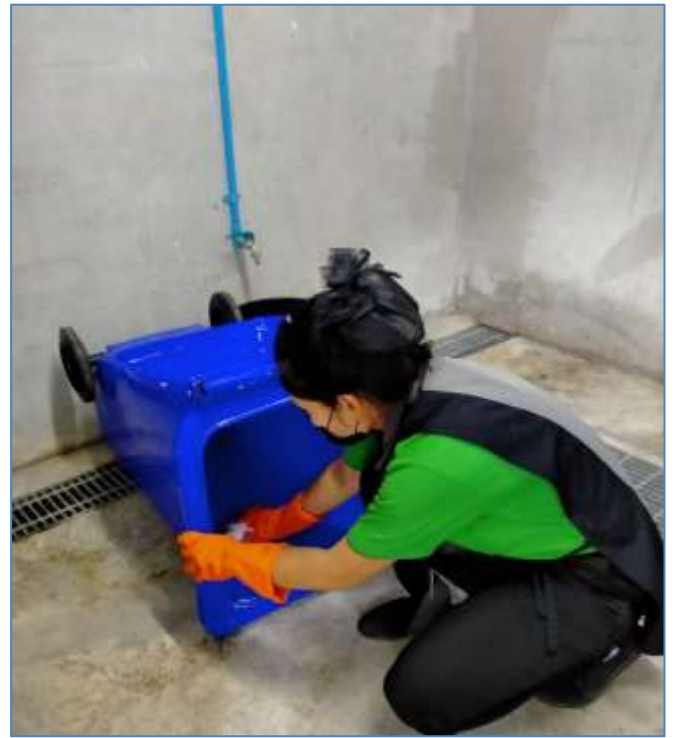
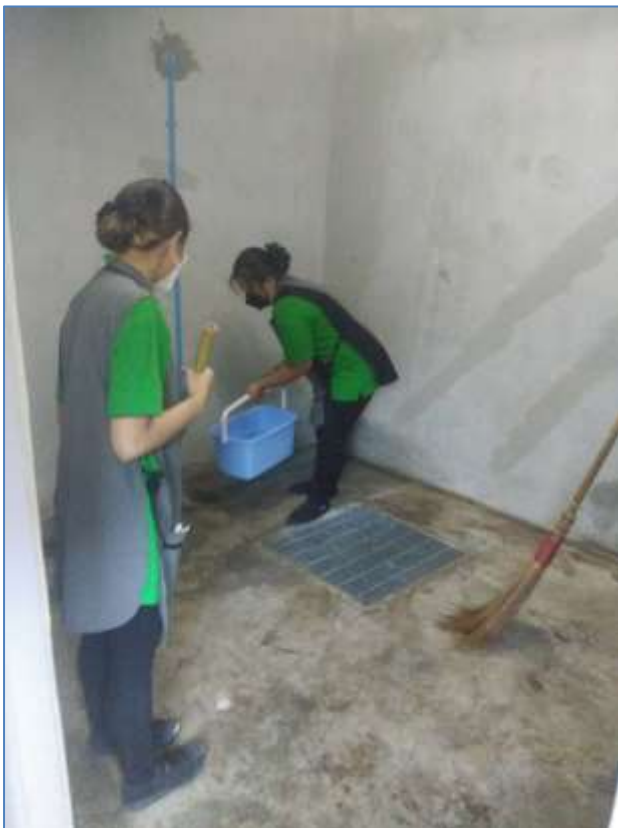
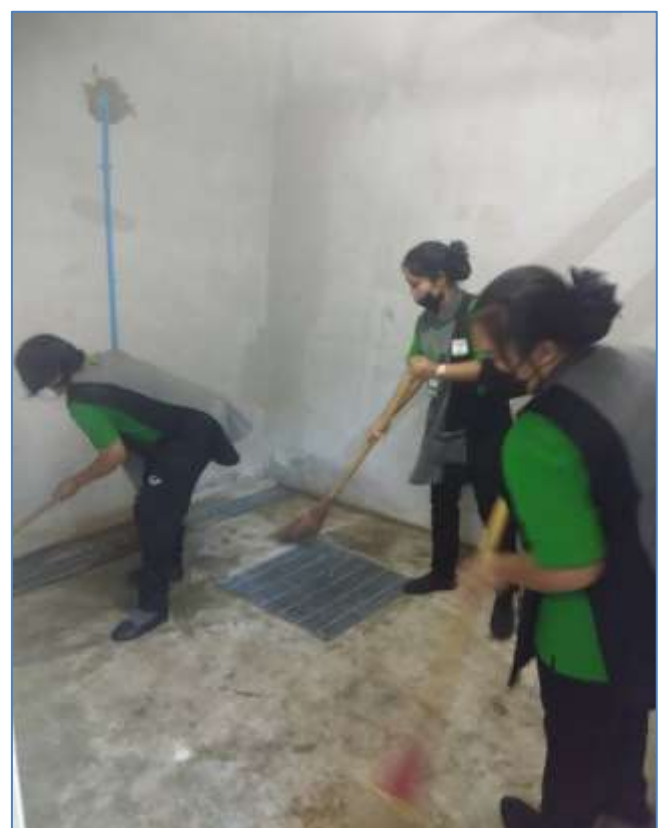
ภาพที่ 3-5(5.3) พนักงานแม่บ้านล้างถังขยะ 1 ครั้ง/สัปดาห์ และล้างห้องขยะ ทุกวัน

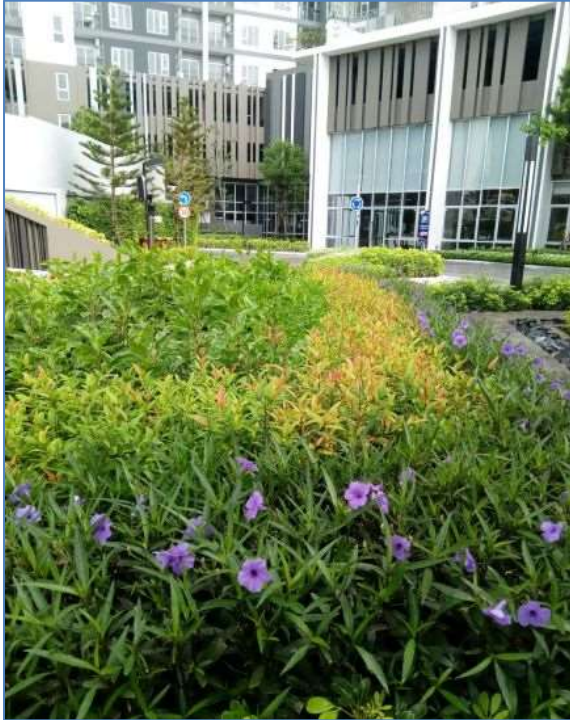
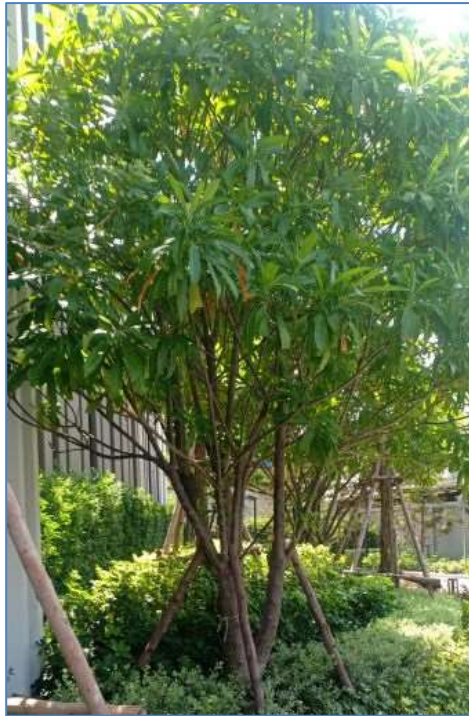
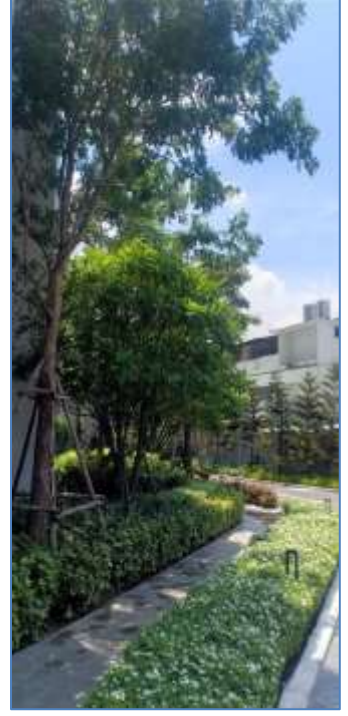
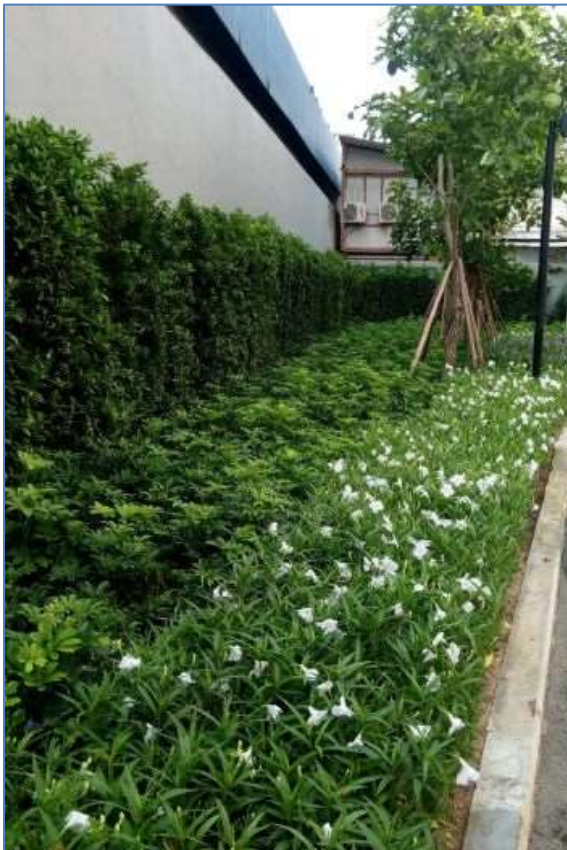
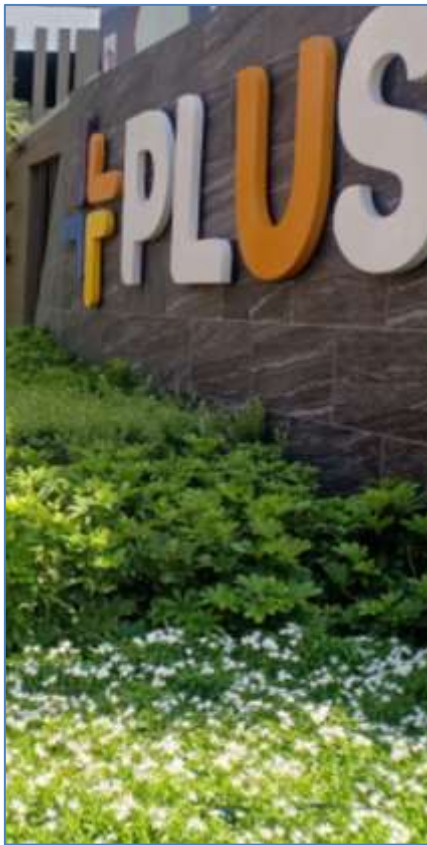
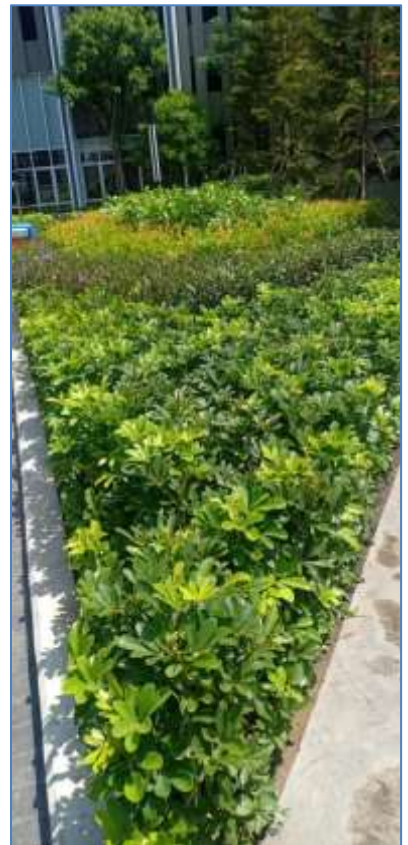
ภาพที่ 3-6(6.1) ดูแลต้นไม้ให้สวยงามเสมอ

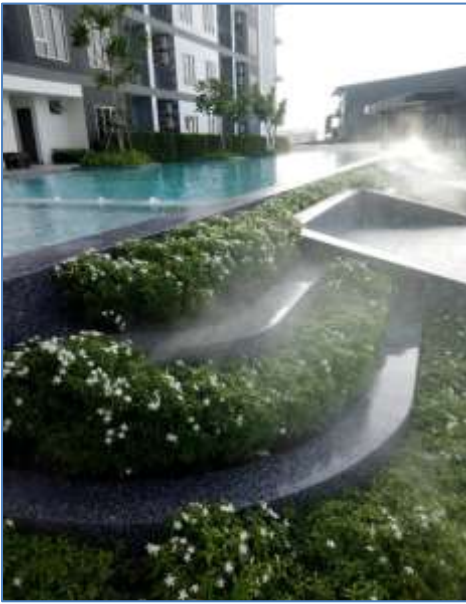
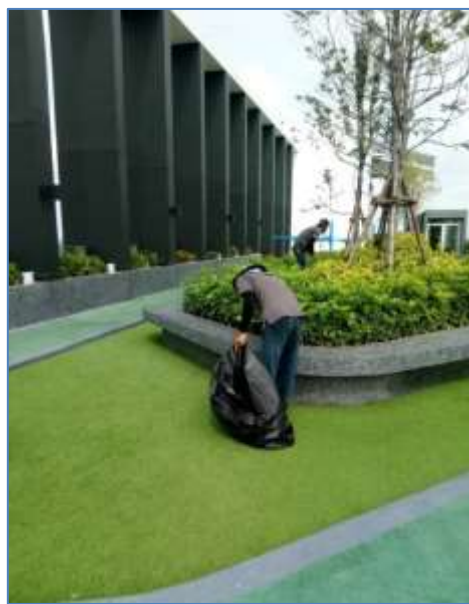
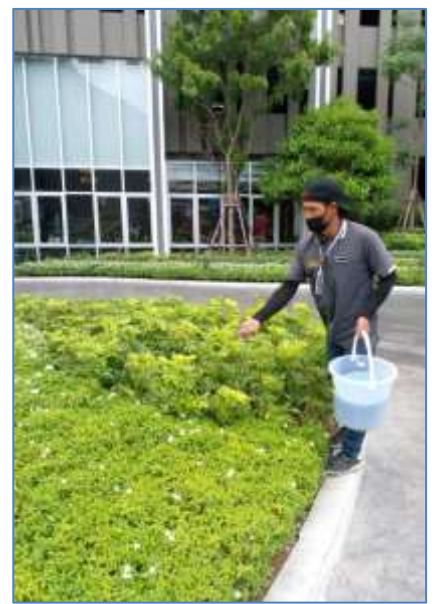
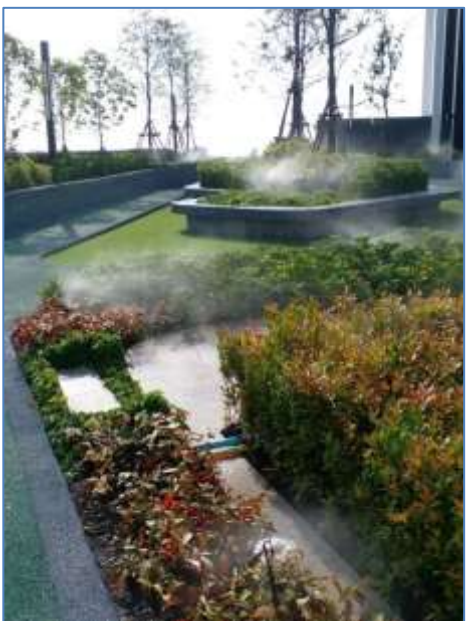
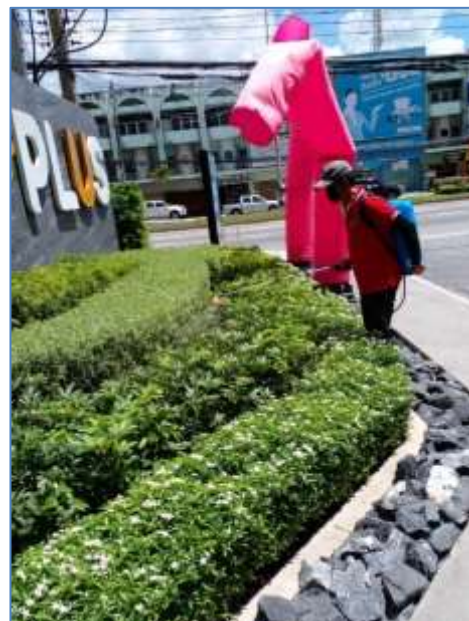
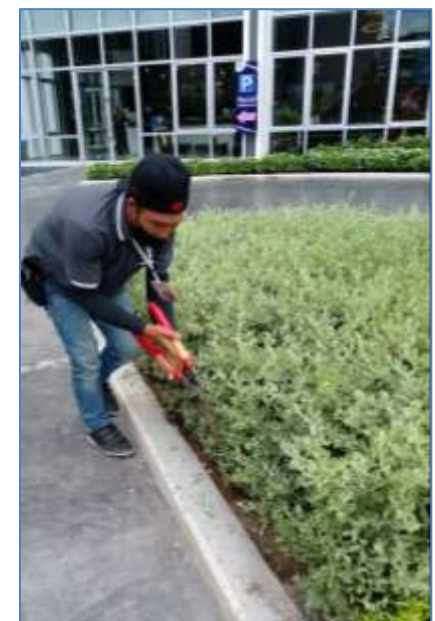
ภาพที่ 3-6(6.2) พนักงานสวนประจำ ใ้ปุ๋ย รดน้ำพรวนดิน กำจัดแมลง และตัดแต่งกิ่งไม้

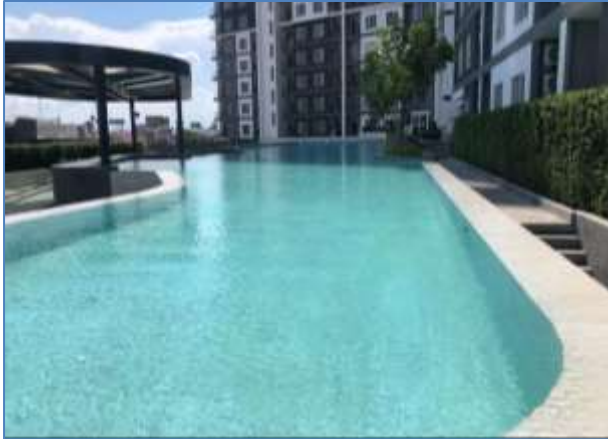
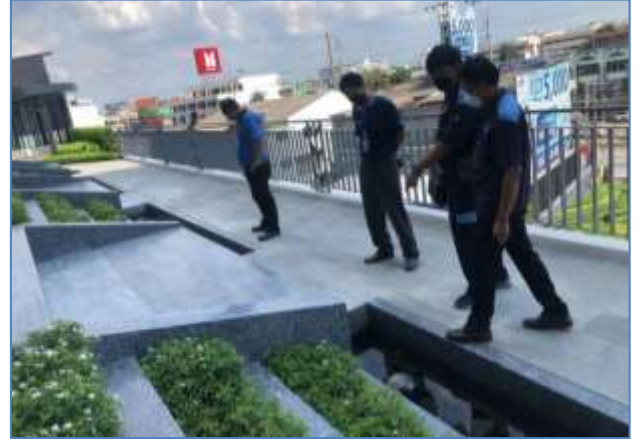
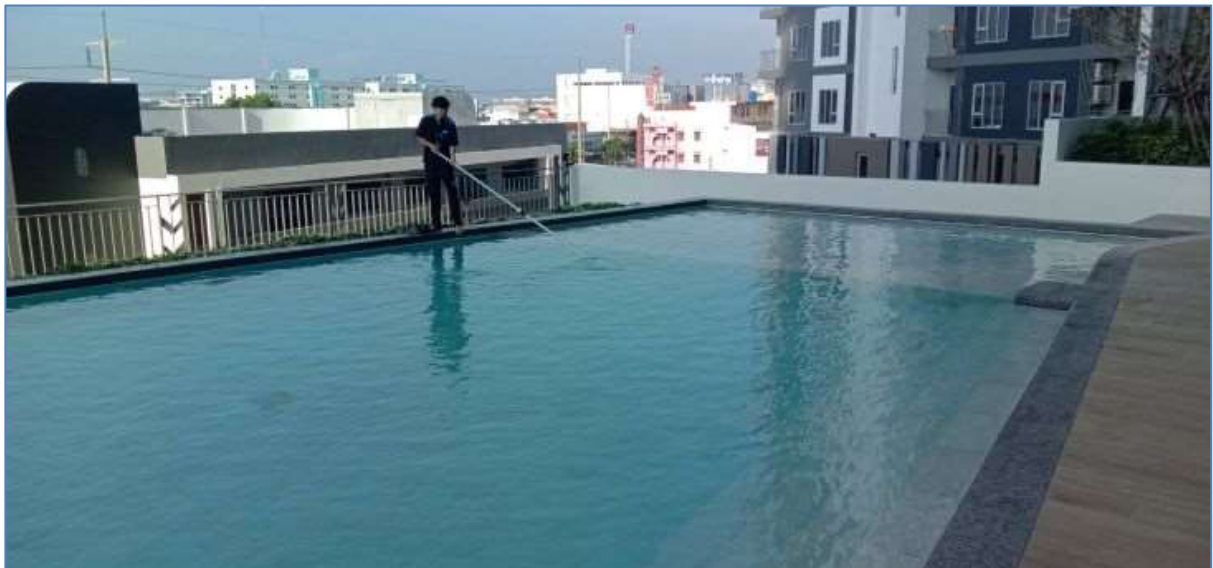
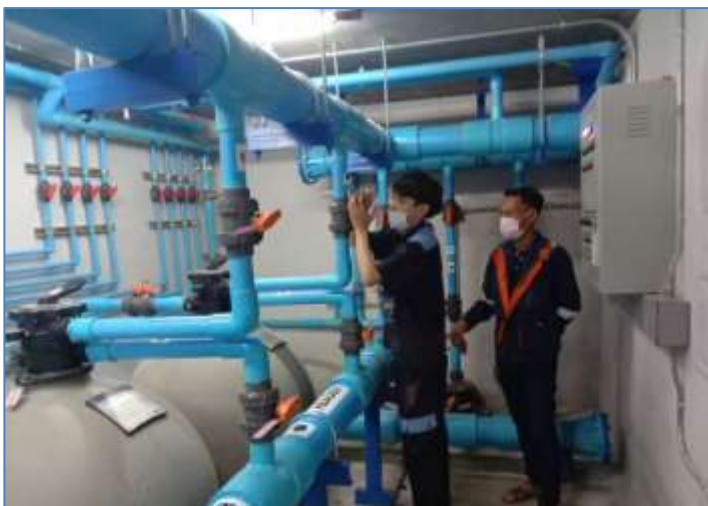
ภาพที่ 3-7(7.1) ช่างอาคารตรวจเช็คและบำรุงรักษาระบบสระว่ายน้ำทุกวัน
