รายงานผลการปฏิบัติตามเงื่อนไขของมาตรการป้องกันและแก้ไขผลกระทบ
สิ่งแวดล้อม และมาตรการติดตามตรวจสอบคุณภาพสิ่งแวดล้อม
ประจำปี เดือน มกราคม - มิถุนายน 2564 (ระยะดำเนินการ)

โครงการ พลัสคอนโด โคราช

988/1 ถนนมิตรภาพ ตำบลในเมือง อำเภอเมือง จังหวัดนครราชสีมา

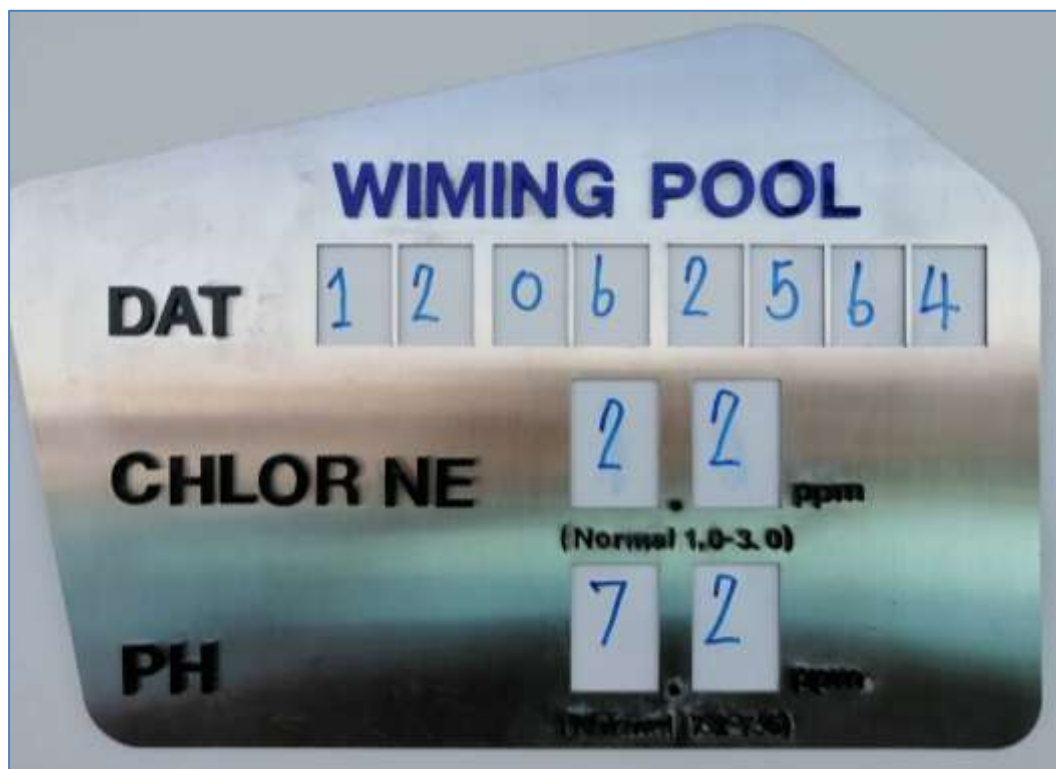
ภาพที่ 3-7(7.2) ช่างอาคารตรวจสอบคุณภาพน้ำสระว่ายน้ำ เข้า-เย็น ทุกวัน

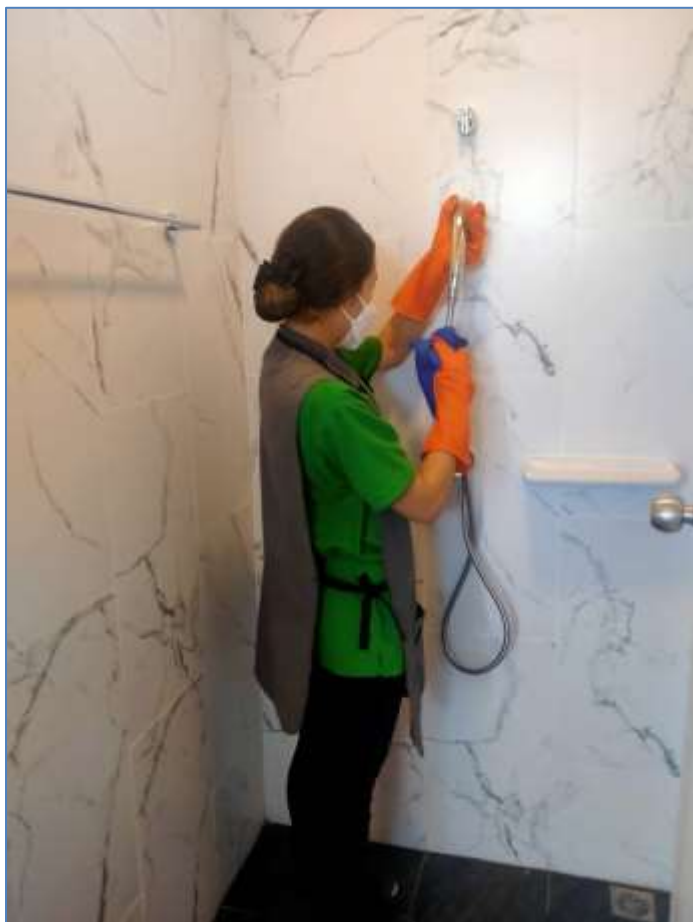
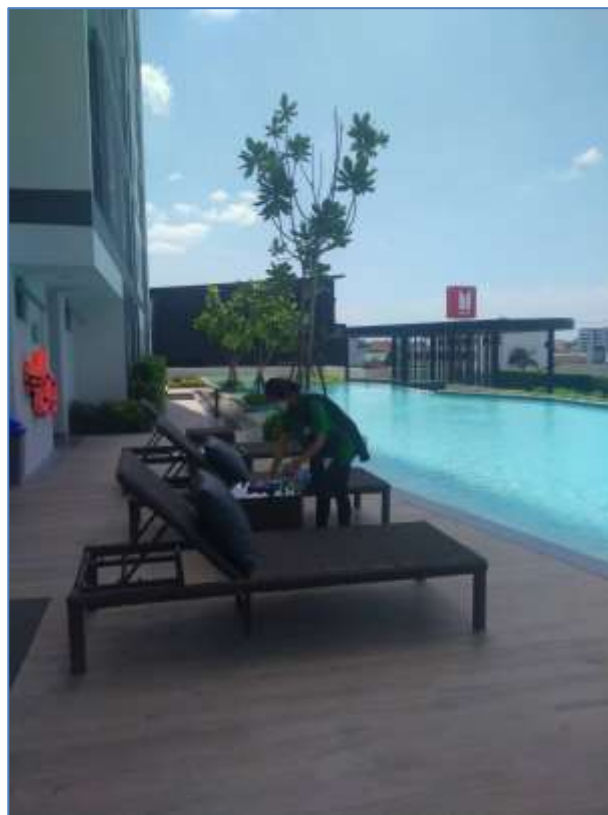
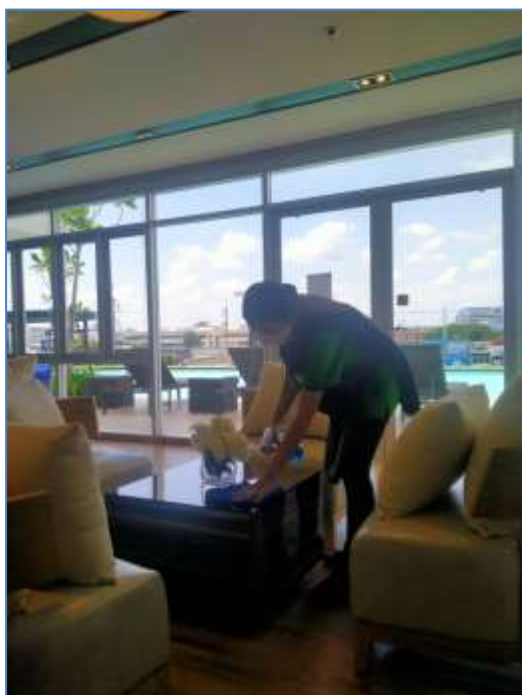
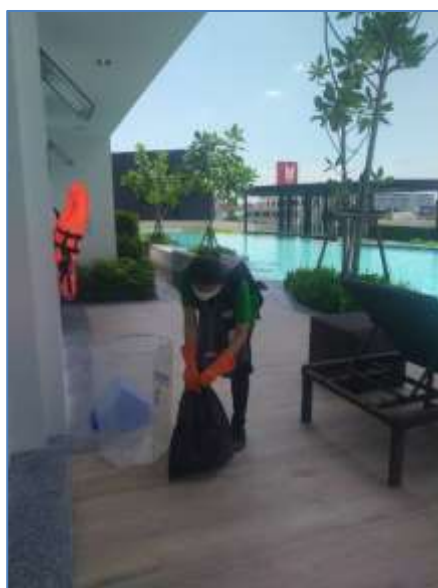
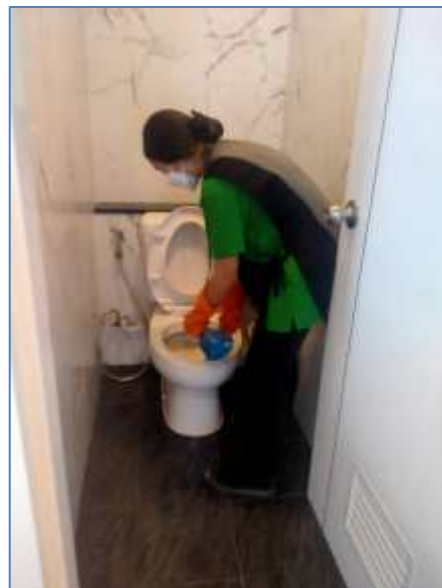
ภาพที่ 3-7(7.3) พนักงานแม่บ้านทำความสะอาดห้องล้างตัวก่อนลงสระว่ายน้ำ ทุกวัน

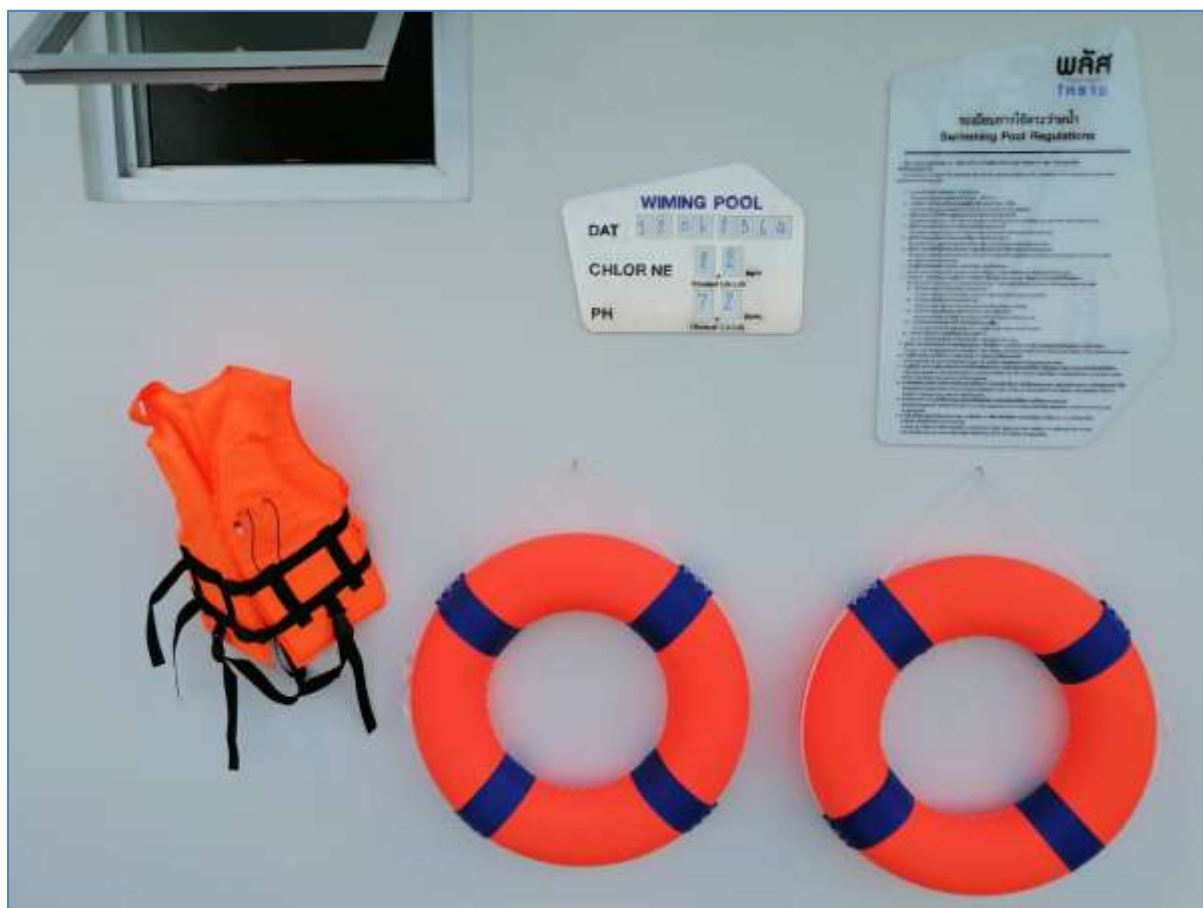
ภาพที่ 3-7(7.5) จัดให้มีอุปกรณ์ช่วยชีวิตประจำสระว่ายน้ำ

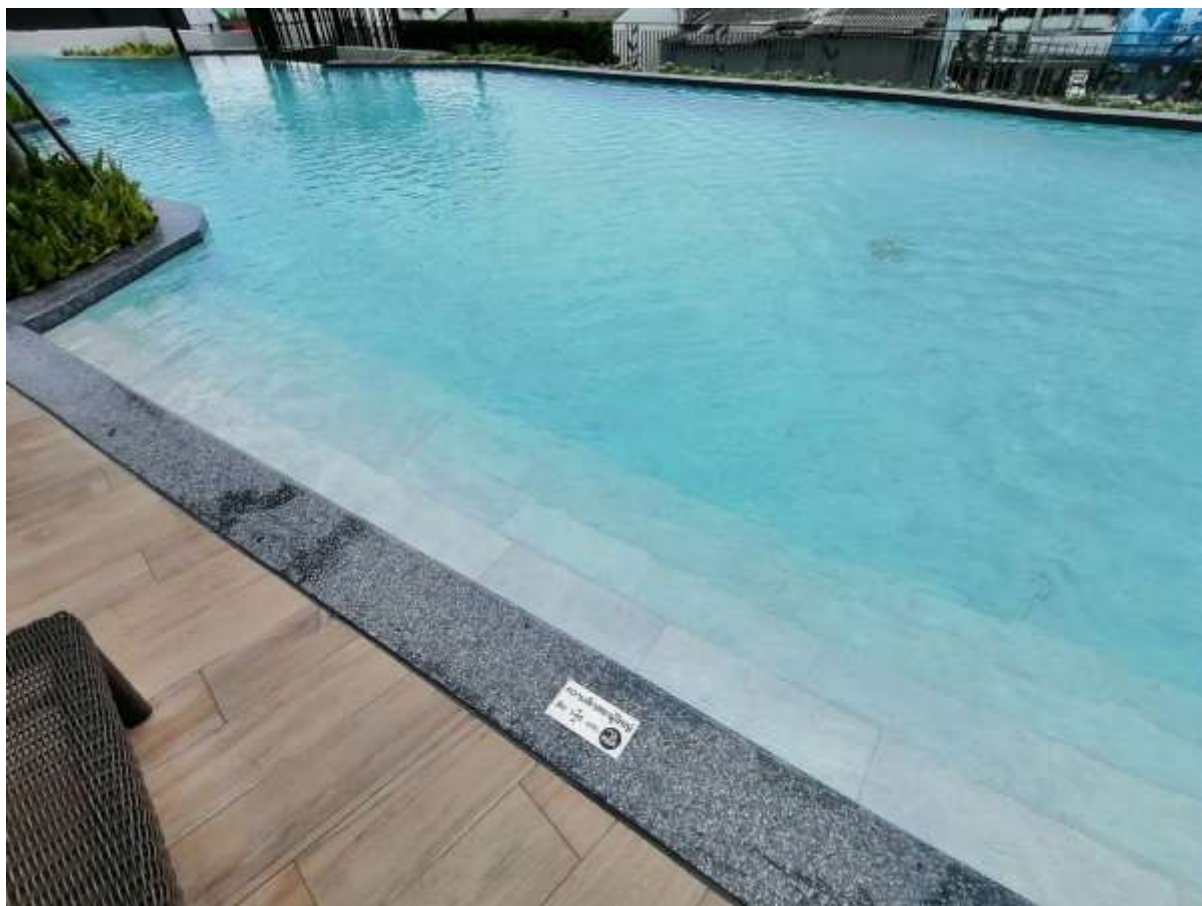
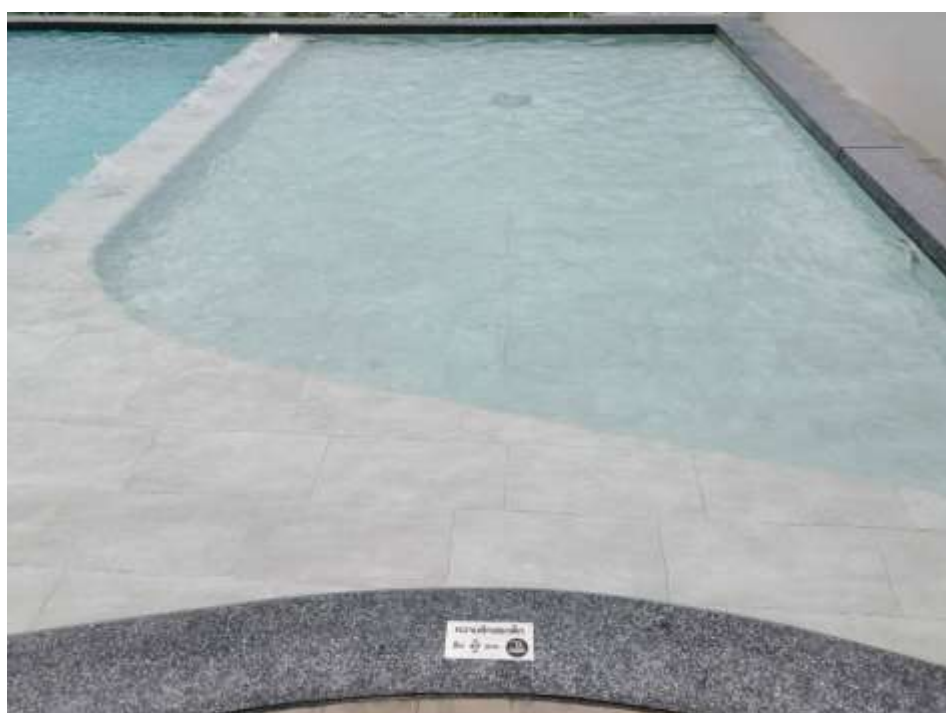
ภาพที่ 3-7(7.6) ติดป้ายบอกระดับความลึกสระเด็กและสระผู้ใหญ่
