ผลการติดตามตรวจสอบคุณภาพสิ่งแวดล้อม

การปฏิบัติตามมาตรการติดตามตรวจสอบผลกระทบสิ่งแวดล้อม

โครงการ "ไอคอน สุขุมวิท 77" ของบริษัท วีสุขุมวิท 81 จำกัด ตั้งอยู่ที่ ซอยสุขุมวิท 81 (ซอยชินมาศ) ถนนสุขุมวิท แขวงสวนหลวง เขตสวนหลวง กรุงเทพมหานคร ได้ว่าจ้าง บริษัท วีสุขุมวิท 81 จำกัด ซึ่งเป็นหน่วยงานของปฏิบัติการ ร่วมระหว่าง กองทัพบก กองบัญชาการกองทัพไทย จำนวน ๑๕๖ ดังแสดงในภาคผนวก ก-2 ได้ดำเนินการติดตามตรวจสอบผลกระทบสิ่งแวดล้อม และมาตรการติดตามตรวจสอบคุณภาพสิ่งแวดล้อม ผลกระทบสิ่งแวดล้อม ซึ่งประกอบด้วย การตรวจวัดคุณภาพน้ำทึ่ง และคุณภาพน้ำจากระบบปรับอากาศ ตามที่ได้กำหนดไว้ในรายงานการวิเคราะห์ ผลกระทบสิ่งแวดล้อม โดยได้ทำการรวบรวมข้อมูลผลการติดตามตรวจสอบคุณภาพสิ่งแวดล้อม ระหว่าง เดือนมกราคมถึง เดือนมิถุนายน พ.ศ. 2564 ช่วงเปิดดำเนินการเพื่อนำเสนอต่อสำนักงานนโยบายและแผนทรัพยากรธรรมชาติและสิ่งแวดล้อม (สพ.) และหน่วยงานที่เกี่ยวข้อง ดังแสดงในตารางที่ 3.1 ดังนี้

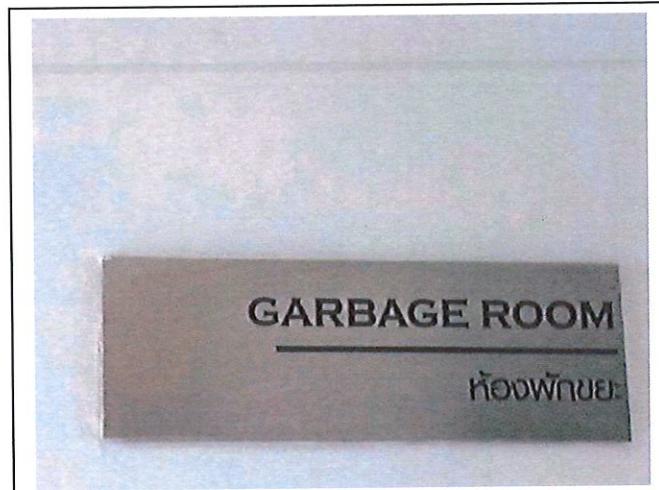
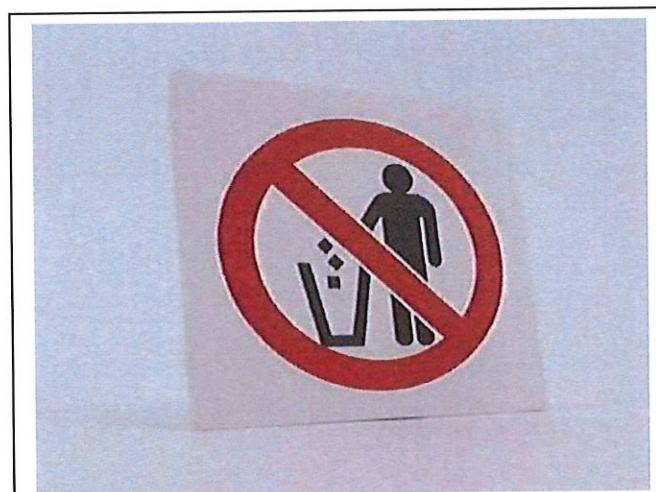
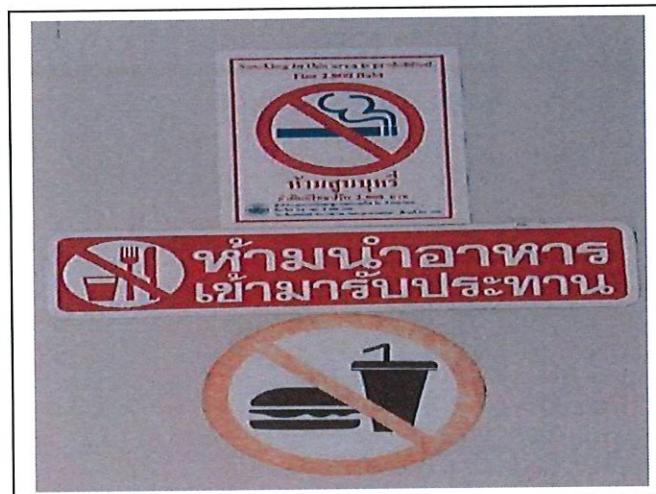
รูปที่ 3-7 ป้ายเตือนต่างๆเกี่ยวกับความสะอาดห้องขยะ

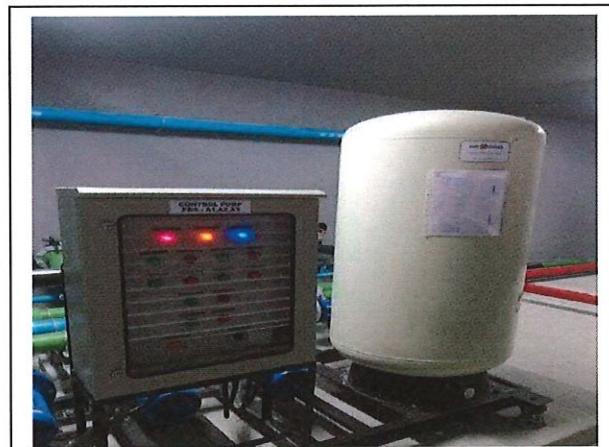
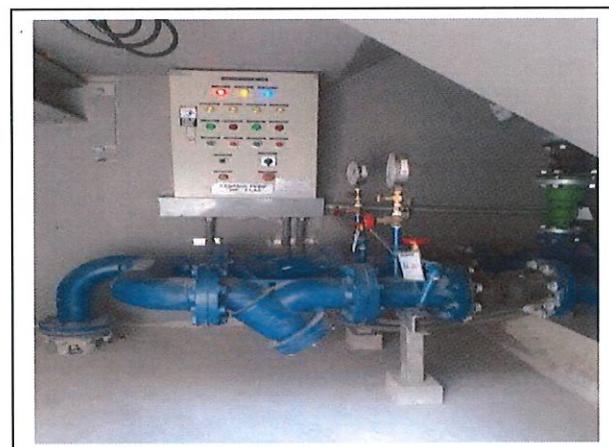
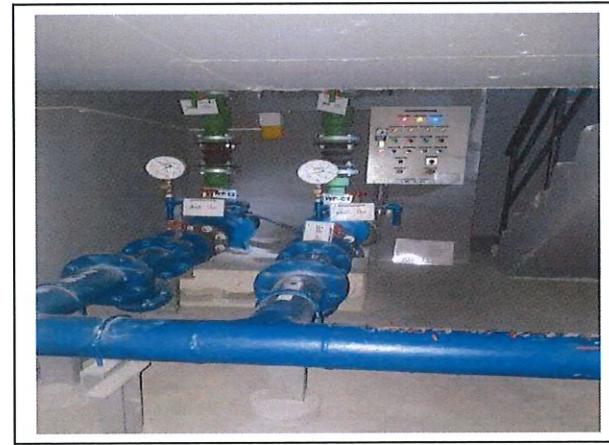
1. ตรวจสอบการทำงานของระบบส่งท่อน้ำดี / ระบบจ่ายน้ำประปา (ดำเนินการโดยช่างอาคาร เดือนละ 1 ครั้ง)

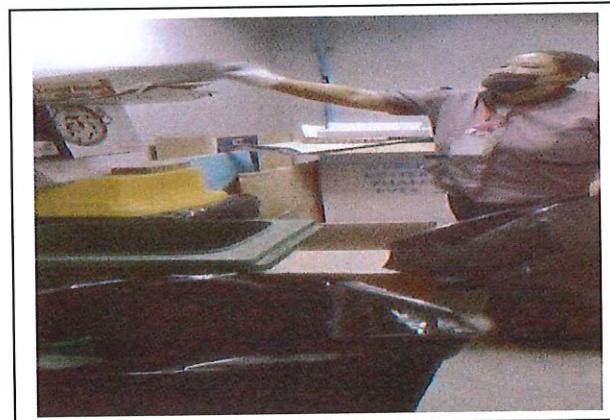
2. ตรวจสอบถังขยะและห้องขยะ / ตรวจเช็คขยะตกค้างตามบริเวณต่างๆ
(ดำเนินการทุกวันโดยพนักงานทำความสะอาด)

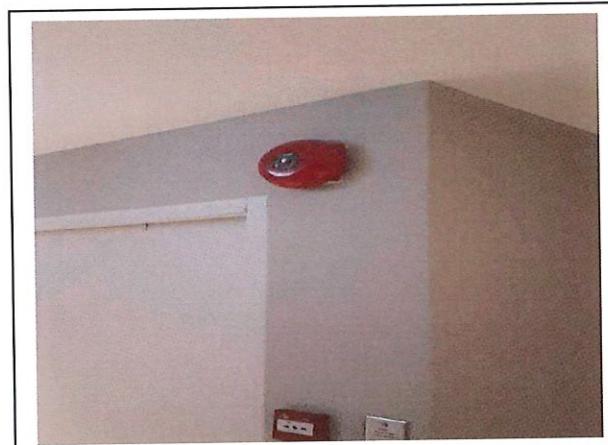
3. ตรวจสอบระบบสัญญาณแจ้งเตือนเหตุเพลิงไฟมือและป้องกันอัคคีภัย
(ดำเนินการทุก 6 เดือนโดยช่างอาคาร)

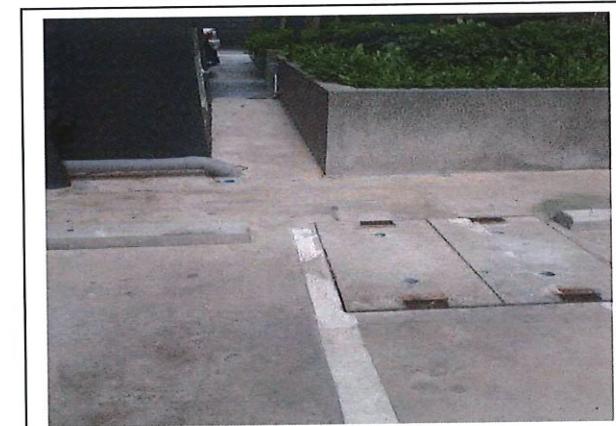
4.ตรวจสอบบ่อพัก ท่อระบายน้ำรอบโครงการ และบ่อดักขยะบริเวณจุดเขื่อมท่อของโครงการระบายน้ำบนซอยสุขุมวิท 2

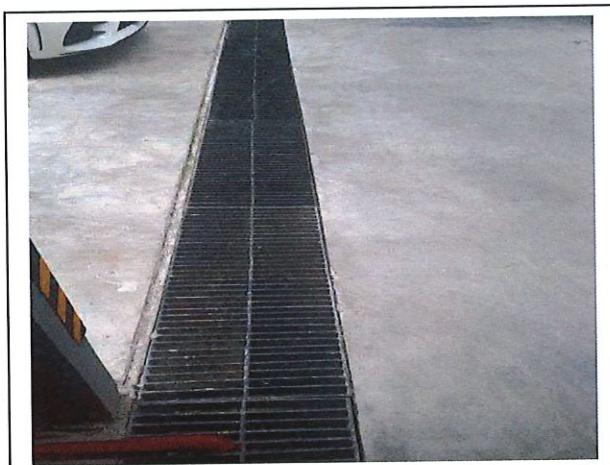
6. ตรวจสอบร่างระบายน้ำล้นให้อยู่ในสภาพดีอยู่เสมอ

(ทุกสัปดาห์ติดตามและประเมินการ)

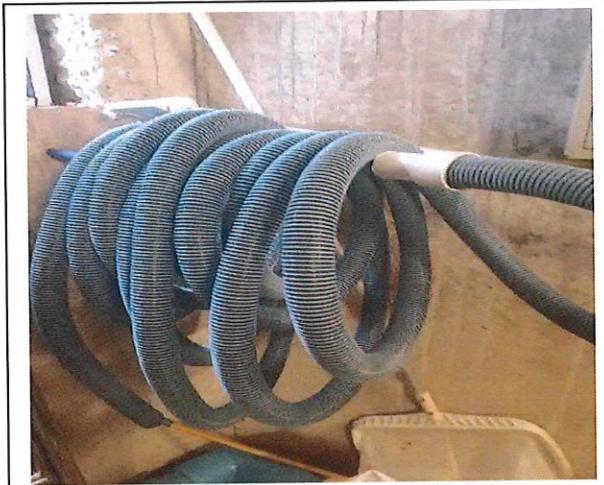
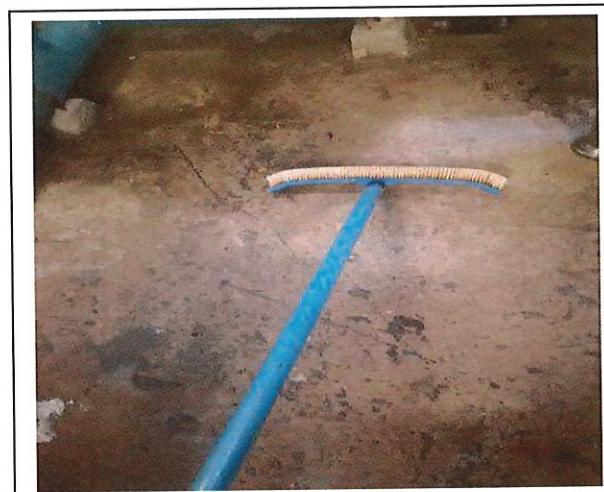
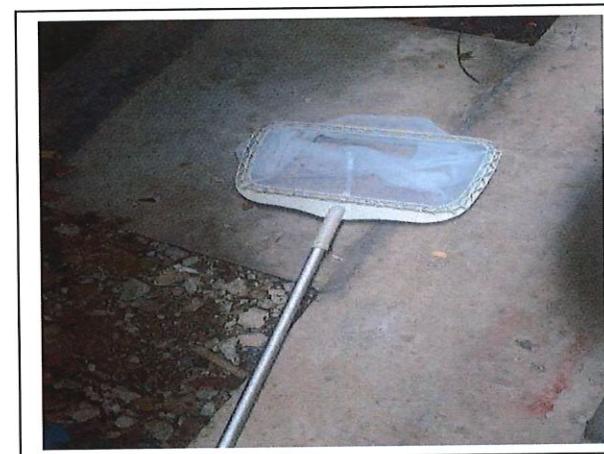
7. ตรวจสอบอุปกรณ์เครื่องมือทำความสะอาดระหว่างว่างาน

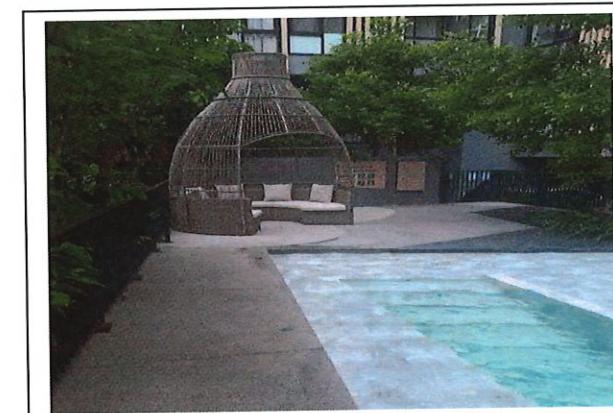
8. ตรวจสอบทางเดินรอบสระว่ายน้ำ
(โดยช่างอาคารทุกวันตลอดระยะเวลาดำเนินการ)

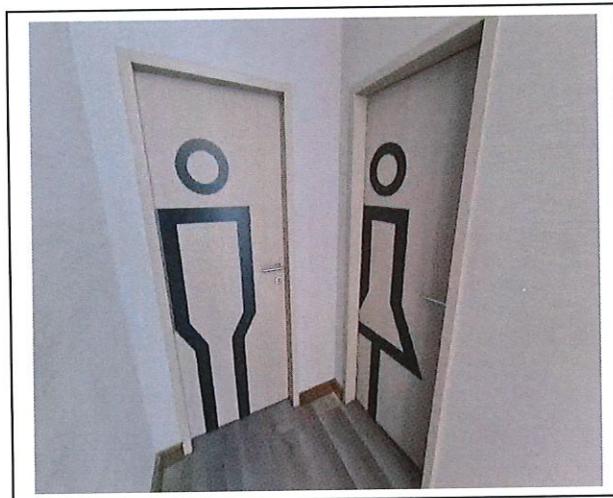
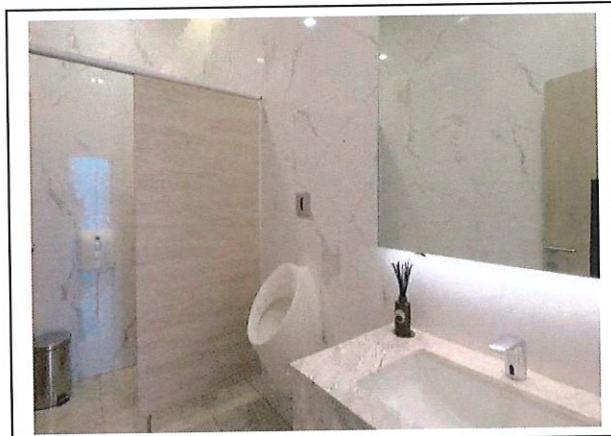
**10. ตรวจสอบห้องเปลี่ยนเสื้อผ้า
(โดยพนักงานทำความสะอาดทุกวัน)**

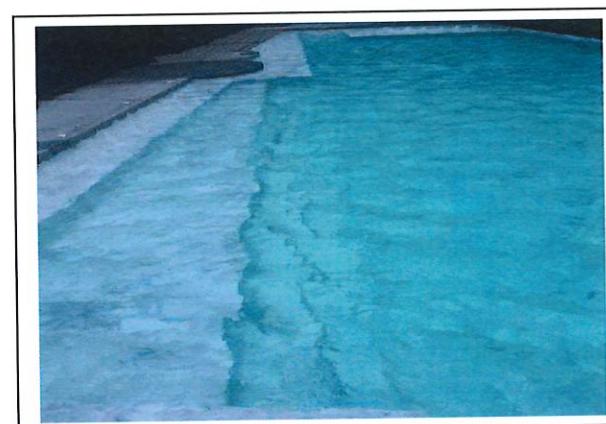
12. ตรวจสอบคุณภาพน้ำในสระว่ายน้ำ
ตรวจสอบความใส / สะอาด / เศษผง / เศษใบไม้ ด้วยตาเปล่า (โดยช่างอาคาร ดำเนินการทุกวัน)

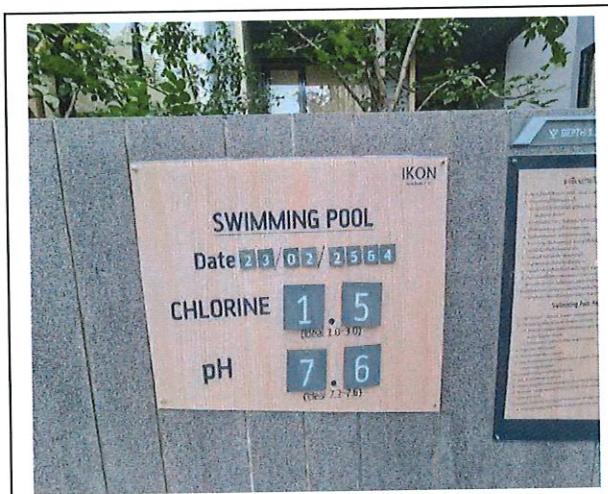
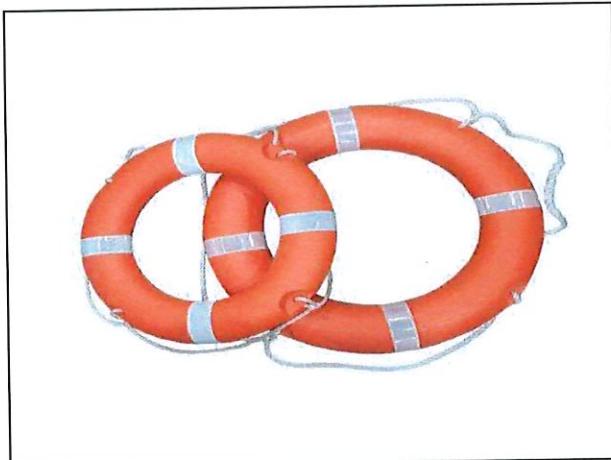
13. ป้ายแสดงข้อมูลน้ำ , ป้ายแสดงต่างๆ , อุปกรณ์ช่วยชีวิต

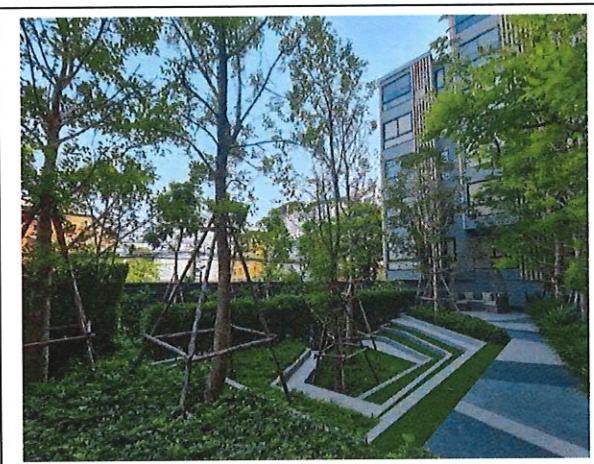
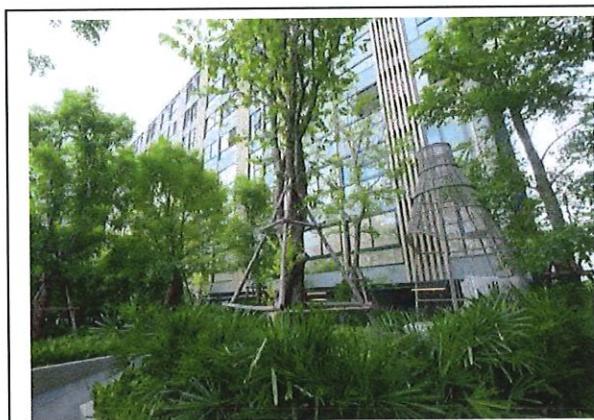
15. ตรวจสอบการเจริญเติบโตของต้นไม้รอบๆ โครงการทุกวัน
(ทุก 3 เดือนสำหรับต้นไม้ใหม่ๆ)

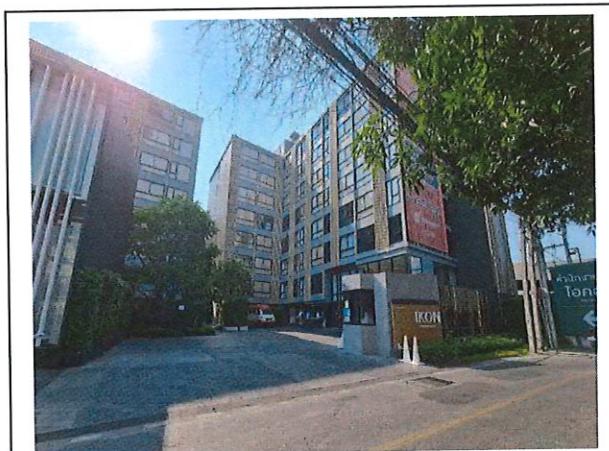
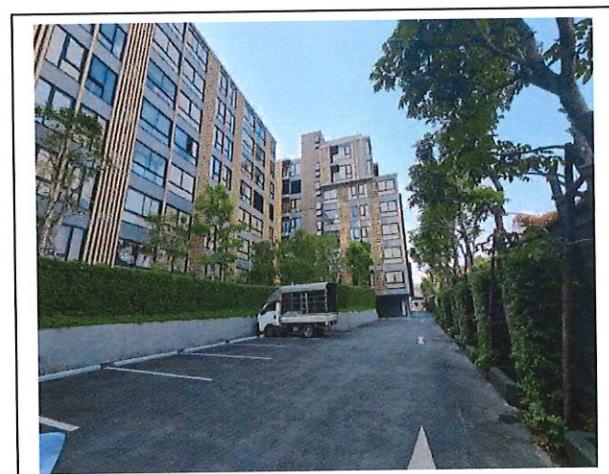
1. ภาพแสดงที่ตั้งโครงการ / บริเวณพื้นที่ร่องโครงการ / ป้ายชื่อโครงการและบริเวณภายนอกอาคาร

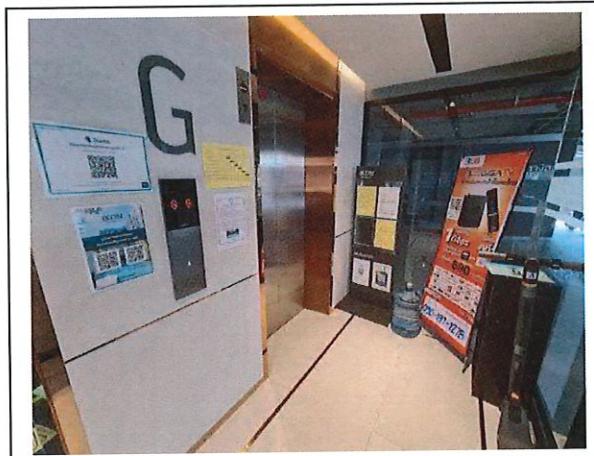
2. ป้ายประกาศ/ประชาสัมพันธ์ ตามมาตรการ

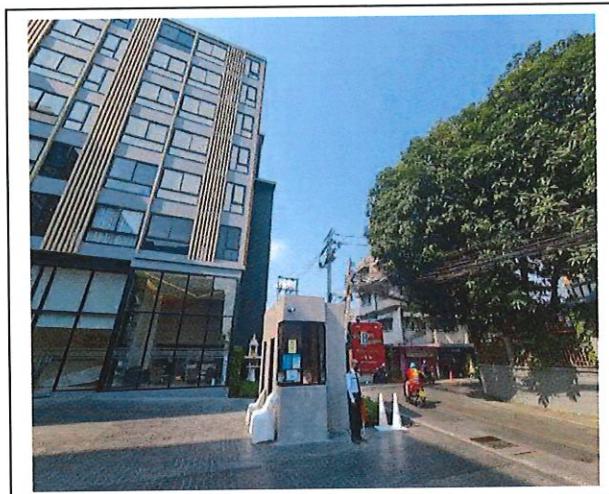
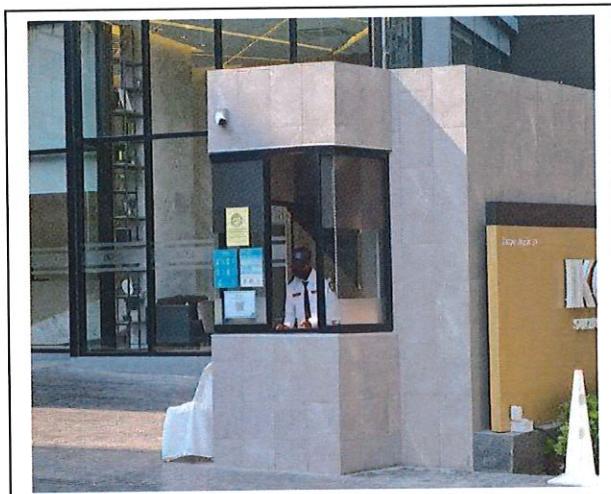
3. ป้อมยามและเจ้าหน้าที่รักษาความปลอดภัยตลอด 24 ชั่วโมง
