บทที่ 2

ผลการปฏิบัติตามมาตรการป้องกันและแก้ไขผลกระทบสิ่งแวดล้อม

นิติบุคคลอาคารชุด สีส้ม เทอเรส ได้ดำเนินการติดตามตรวจสอบ รวบรวมเอกสารและภาพถ่ายประกอบ เพื่อจัดทำรายงานผลการปฏิบัติตามมาตรการป้องกันและแก้ไขผลกระทบสิ่งแวดล้อมโครงการ สีส้ม เทอเรส (อาคารชุดพักอาศัยสีส้ม ชิตี คอนโดมิเนียม) (ระยะดำเนินการ) ช่วงเดือนมกราคม - มิถุนายน 2564 ตามที่กำหนดไว้ในรายงานการวิเคราะห์ผลกระทบสิ่งแวดล้อม ในประเด็นดังนี้

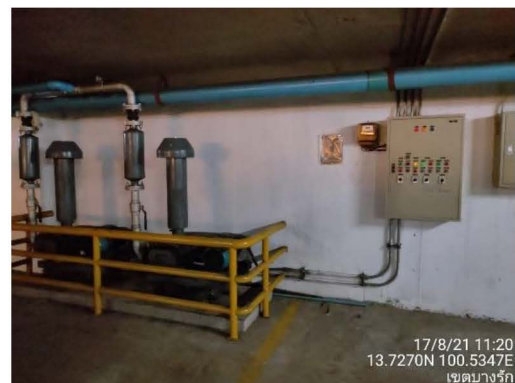
ภาพที่ 2-3 ระบบบำบัดน้ำเสีย

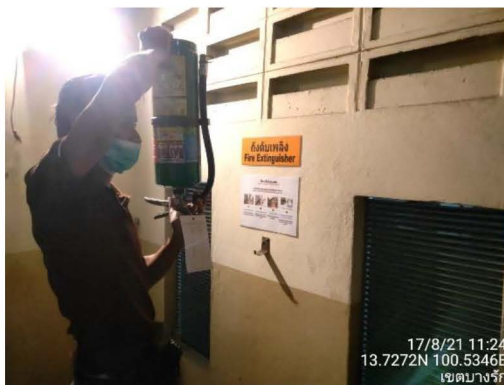
ภาพที่ 2-5 เจ้าหน้าที่ตรวจสอบถังดับเพลิงเคมี

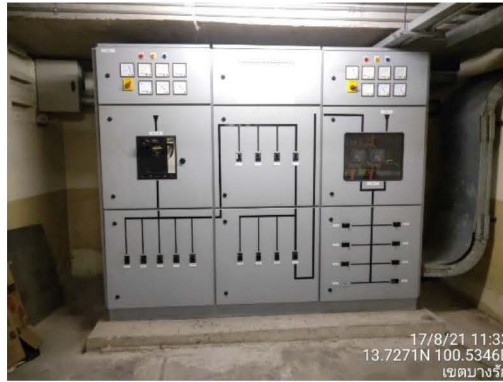
ภาพที่ 2-9 ระบบไฟฟ้าภายในโครงการที่ได้รับการติดตั้ง

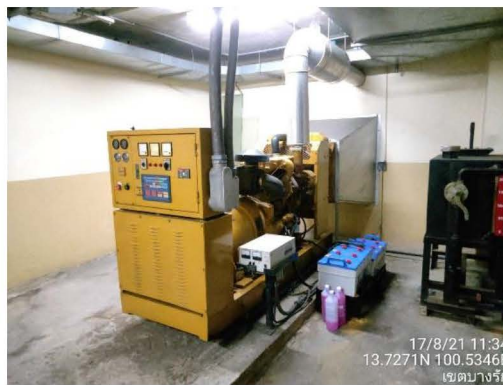
ภาพที่ 2-10 เครื่องกำเนิดไฟฟ้าสำรองในห้องเครื่องชั้นใต้ดิน

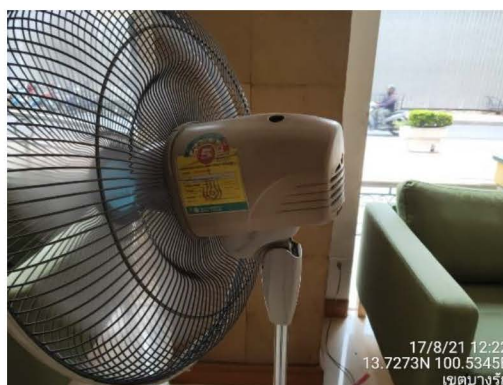
ภาพที่ 2-12 อุปกรณ์ไฟฟ้าประหยัดไฟเบอร์ 5

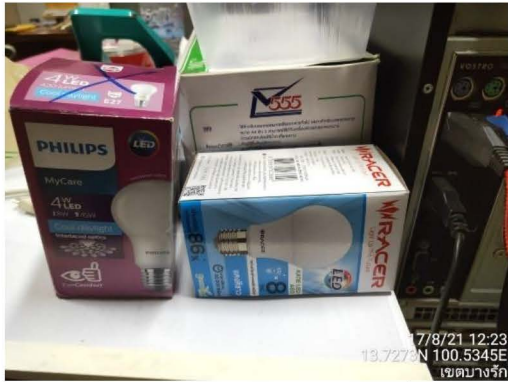
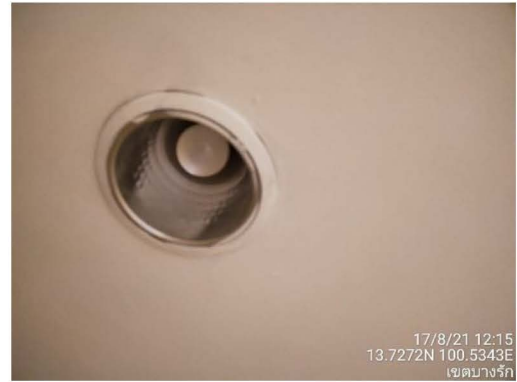
ภาพที่ 2-13 หลอดไฟประหยัดพลังงาน

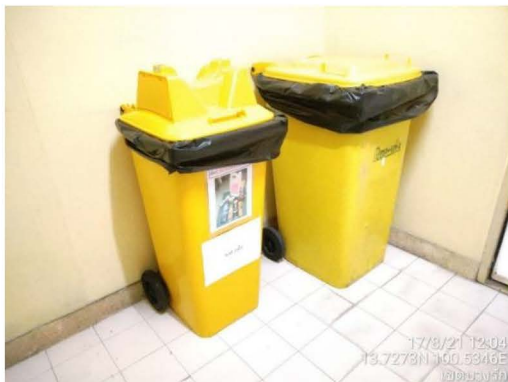
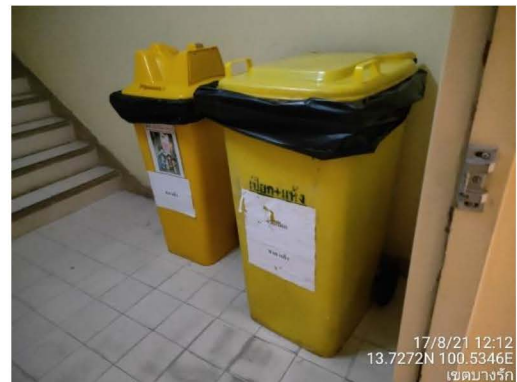
ภาพที่ 2-15 ถังรองรับขยะส่วนกลางประจำแต่ละชั้น

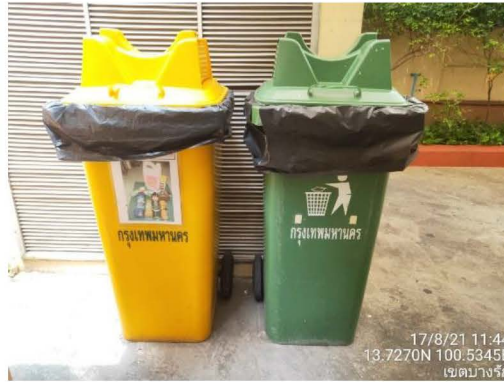
ภาพที่ 2-17 ถังรองรับขยะพิษและขยะ Recycle/Reuse ตั้งบริเวณห้องพักขยะรวม

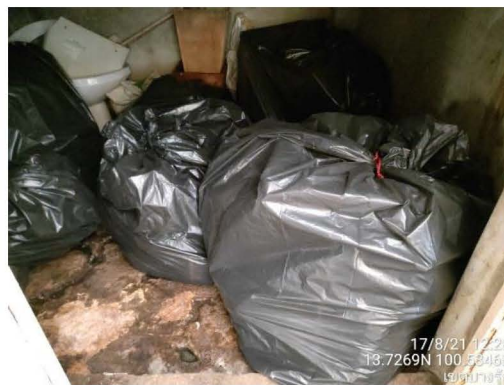
ภาพที่ 2-18 ขยะถูกใส่ถุงมัดปากแน่น

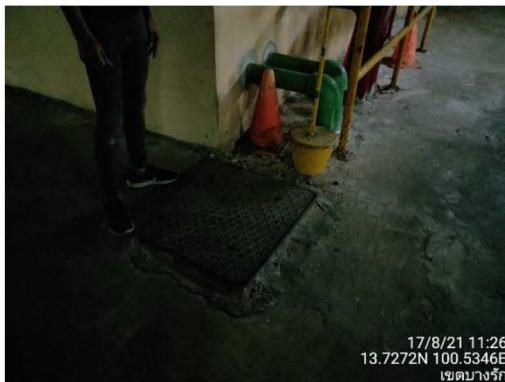
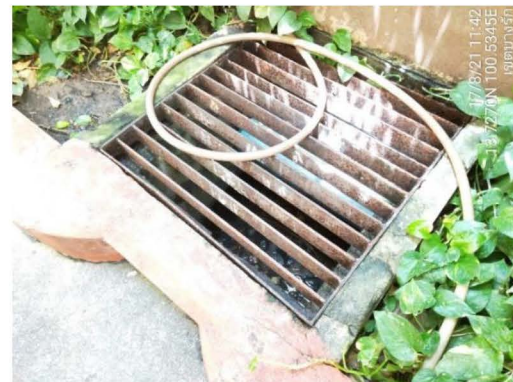
ภาพที่ 2-19 บ่อหน่วงน้ำใต้ดินและท่อรวบรวมน้ำบนดิน

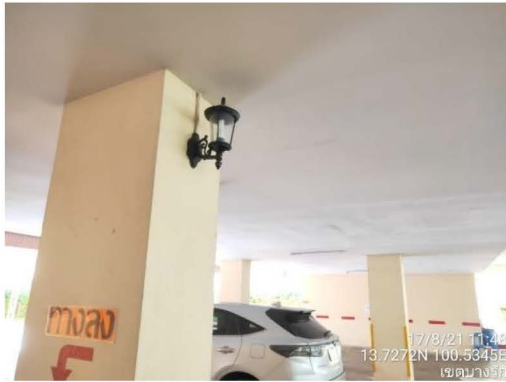
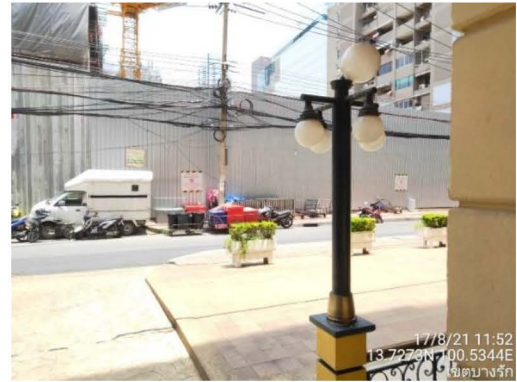
ภาพที่ 2-21 ระบบไฟฟ้าส่องสว่างทางจราจร

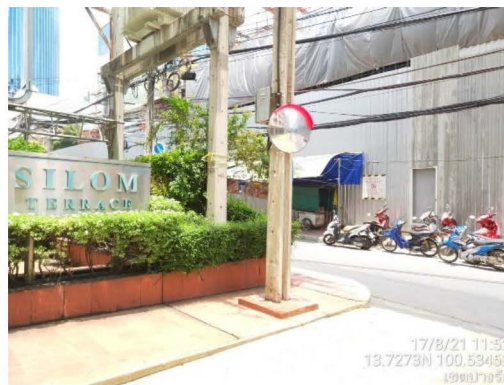
ภาพที่ 2-22 ป้ายสัญญาณจราจรบริเวณทางเข้า-ออกโครงการ

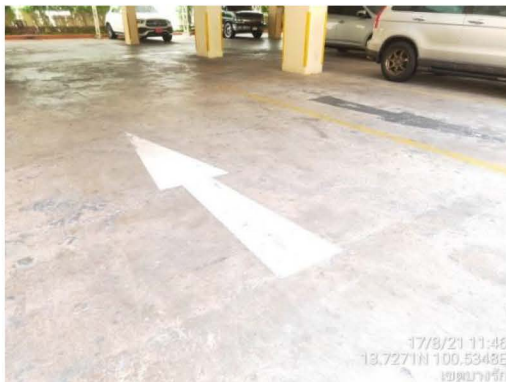
ภาพที่ 2-23 สัญลักษณ์จราจรบริเวณพื้นทางและที่จอดรถ

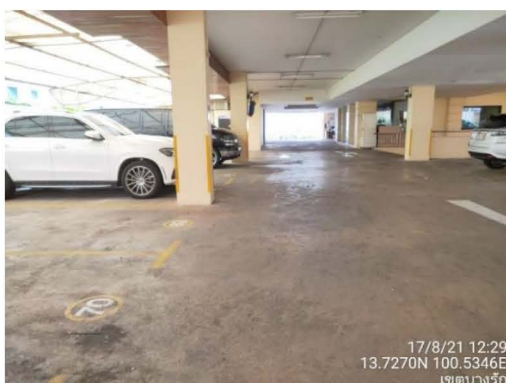
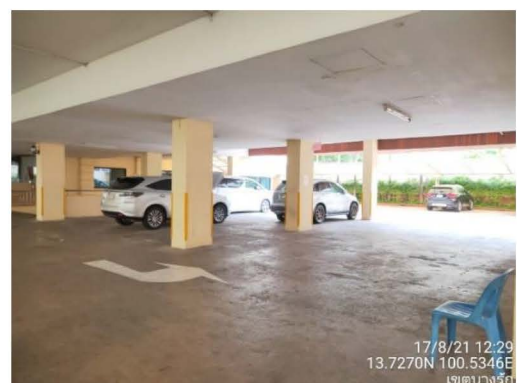
ภาพที่ 2-24 ที่จอดรถภายในโครงการ

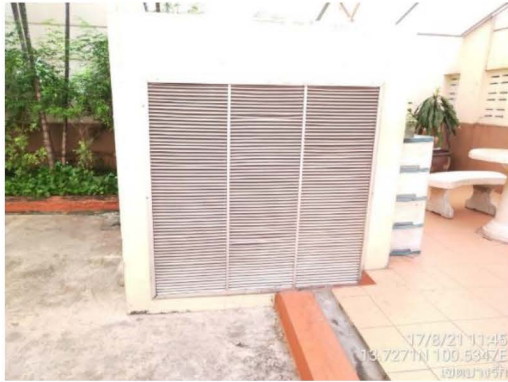
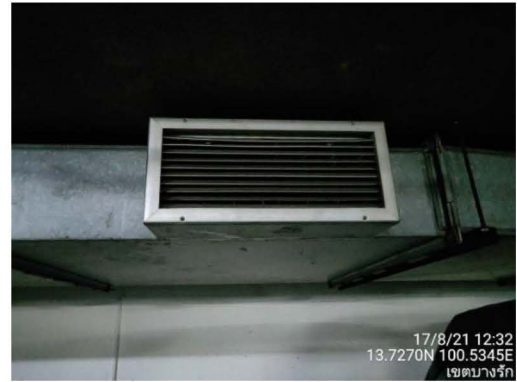
ภาพที่ 2-25 ระบบระบายอากาศออกจากลานจอดรถใต้ดิน

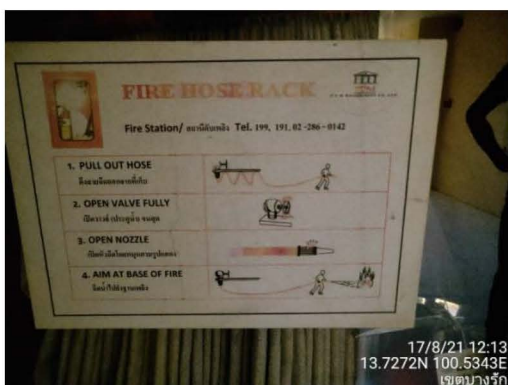
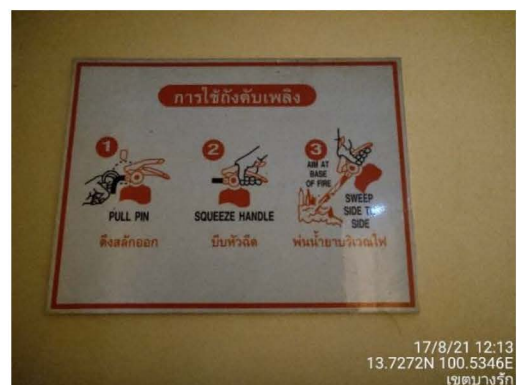
ภาพที่ 2-28 ป้ายแนะนำการใช้อุปกรณ์ดับเพลิง

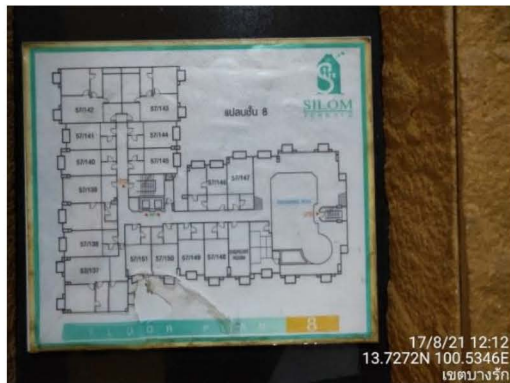
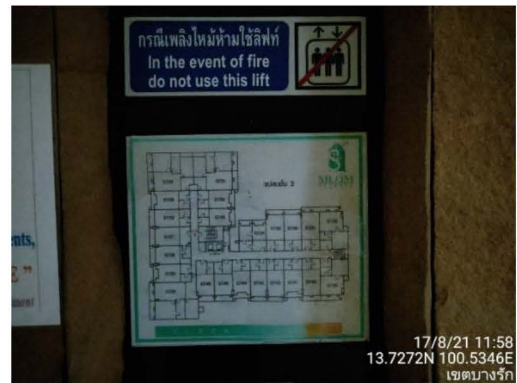
ภาพที่ 2-29 แผนผังตำแหน่งที่ติดตั้งอุปกรณ์ดับเพลิงในแต่ละชั้น

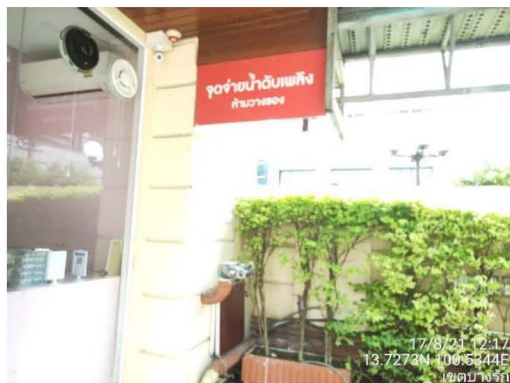
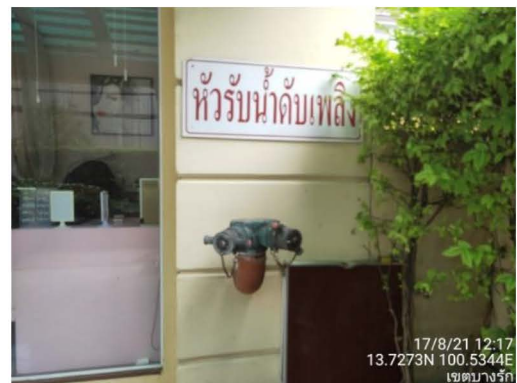
ภาพที่ 2-30 หัวรับน้ำดับเพลิงนอกอาคาร

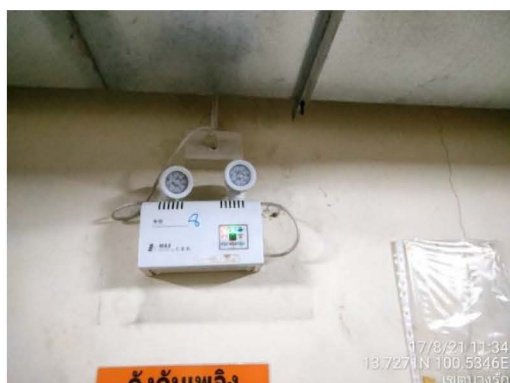
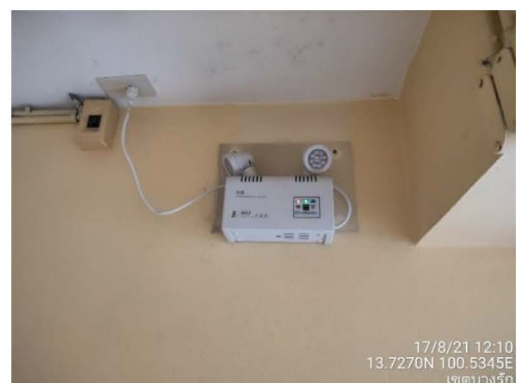
ภาพที่ 2-32 ไฟฉุกเฉิน

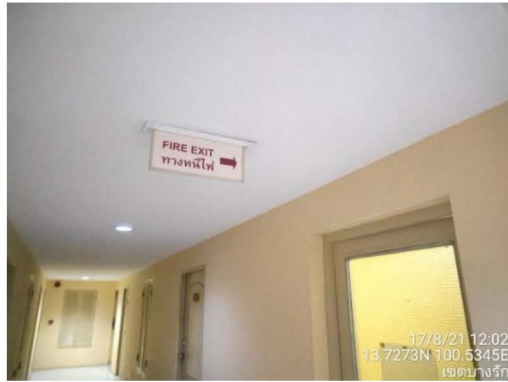
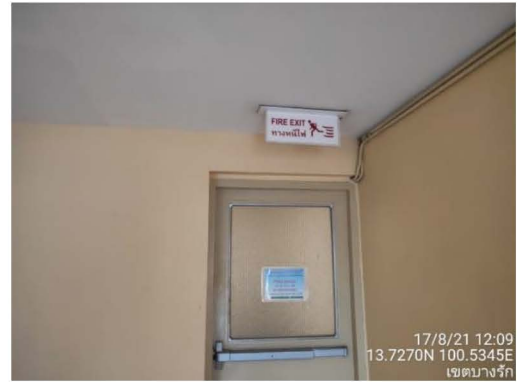
ภาพที่ 2-33 ป้ายบอกทางหนีไฟ

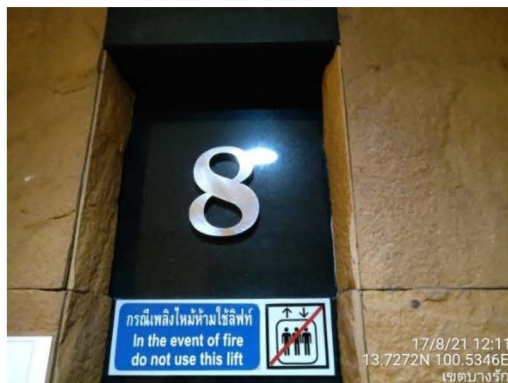
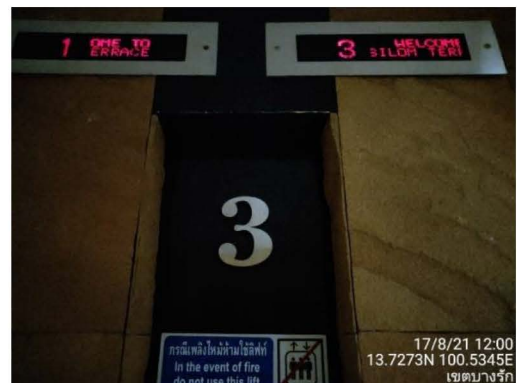
ภาพที่ 2-34 ป้ายบอกชั้น

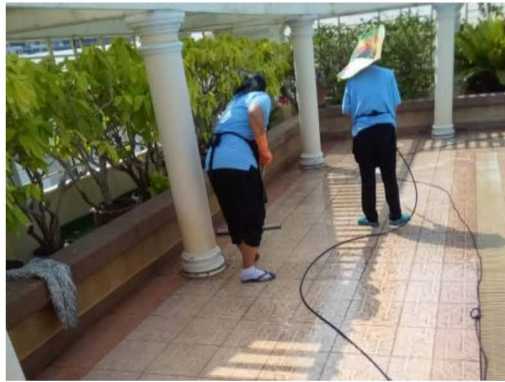
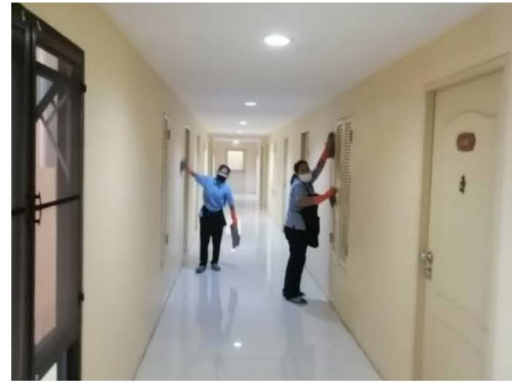
ภาพที่ 2-39 การฉีดพ่นฆ่าแมลงและสัตว์นำโรค

ภาพที่ 2-40 แม่บ้านทำความสะอาดบริเวณต่างๆ ภายในโครงการ

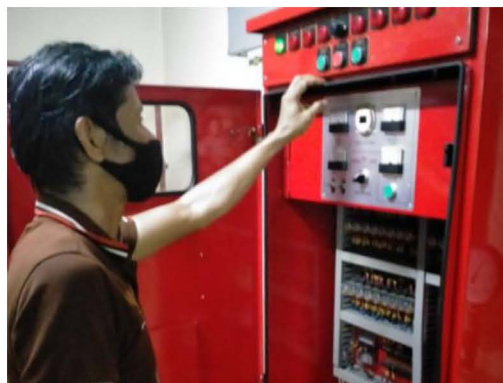
ภาพที่ 2-41 เจ้าหน้าที่ตรวจสอบระบบดับเพลิง

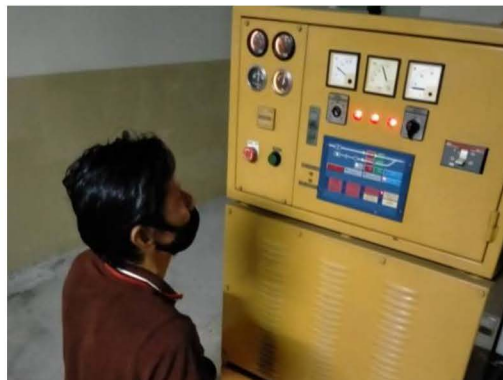
ภาพที่ 2-42 เจ้าหน้าที่ตรวจสอบเครื่องกำเนิดไฟฟ้าสำรอง

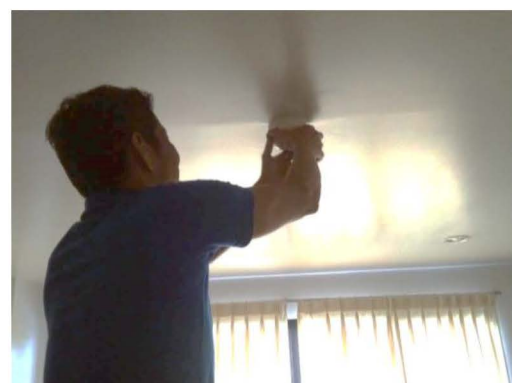
ภาพที่ 2-43 เจ้าหน้าที่ตรวจสอบ Smoke Detector, Heat Detector

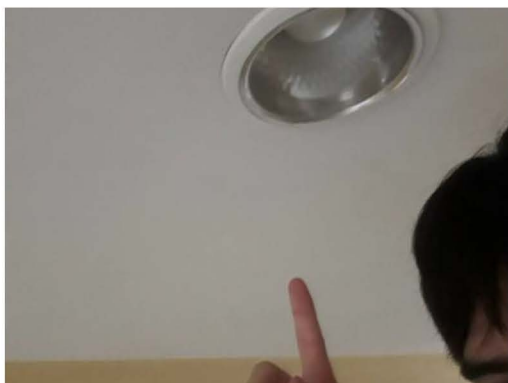
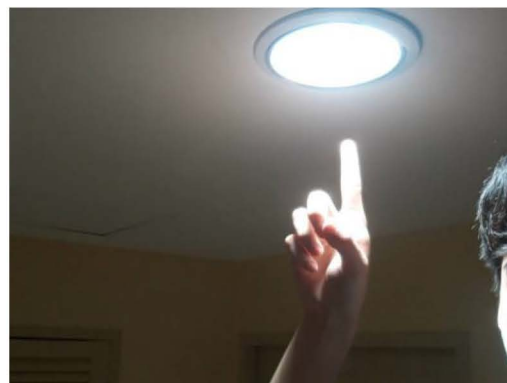
ภาพที่ 2-44 เจ้าหน้าที่ตรวจสอบไฟส่องสว่าง

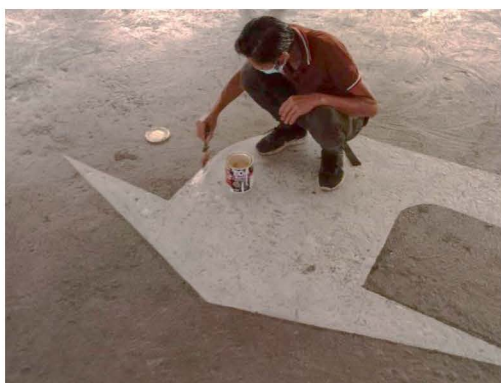
ภาพที่ 2-45 เจ้าหน้าที่ตรวจสอบลูกศรแสดงทิศทางการเดินรถ
