บทที่ 2

ผลการปฏิบัติตามมาตรการป้องกันและแก้ไขผลกระทบสิ่งแวดล้อม

ตารางที่ 2.1 สรุปผลการปฏิบัติตามมาตรการป้องกันและแก้ไขผลกระทบสิ่งแวดล้อม โครงการ CENTRAL EMBASSY PARK (ระยะดำเนินการ)

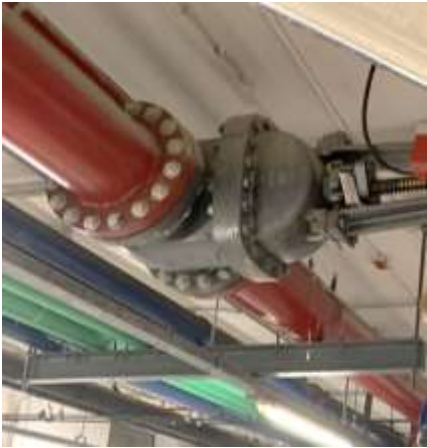
รูปที่ 2.50 ท่อรับน้ำประปาขนาด 6 นิ้ว	รูปที่ 2.51 มิเตอร์ไฟฟ้าของระบบบำบัดน้ำเสีย
