รายงานผลการปฏิบัติตามมาตรการป้องกัน  
และแก้ไขผลกระทบสิ่งแวดล้อม  
และมาตรการติดตามตรวจสอบผลกระทบสิ่งแวดล้อม

โครงการ อาคาร เอไอเอ แคปิตอล เซ็นเตอร์  
(ระยะดำเนินการ)

ของบริษัท เอไอเอ จำกัด

กรกฎาคม-ธันวาคม พ.ศ. 2564

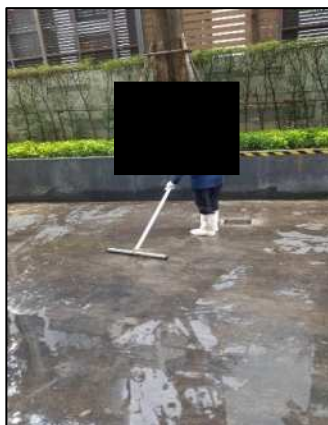
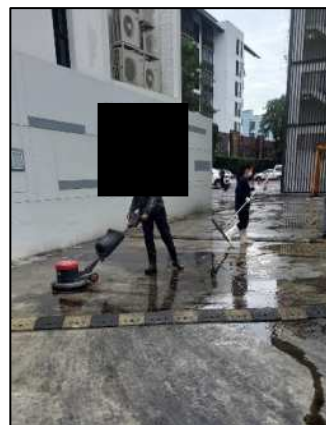
รูปที่ 2-4 ล้างพื้นถนนรอบพื้นที่โครงการ

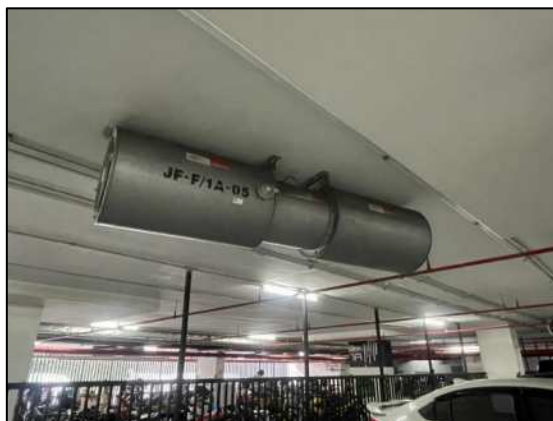
รูปที่ 2-6 การติดตั้งพัดลมดูดอากาศภายในอาคารจอดรถของโครงการ

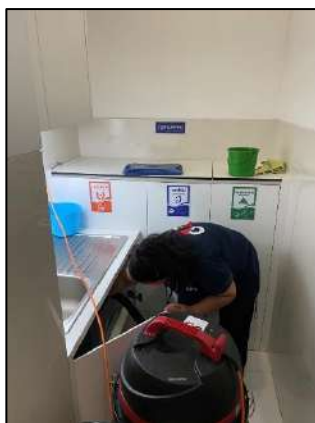
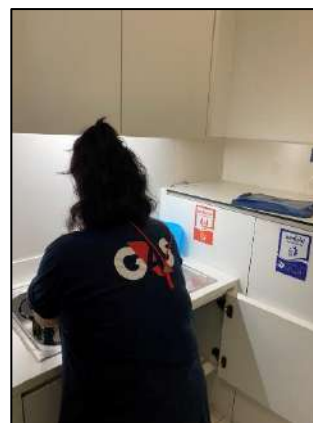
รูปที่ 2-8 พนักงานทำความสะอาดถังดักไขมัน

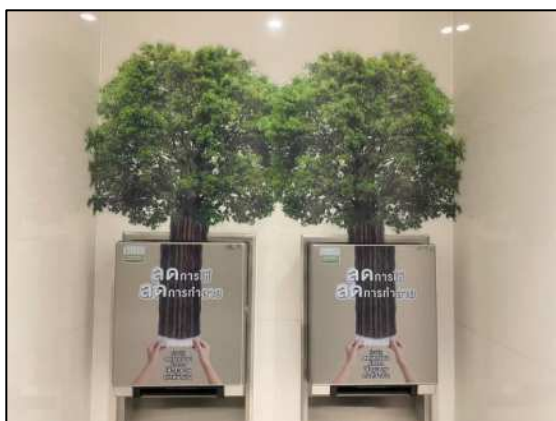
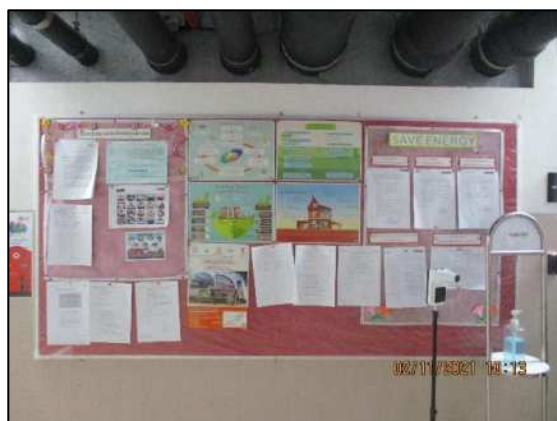
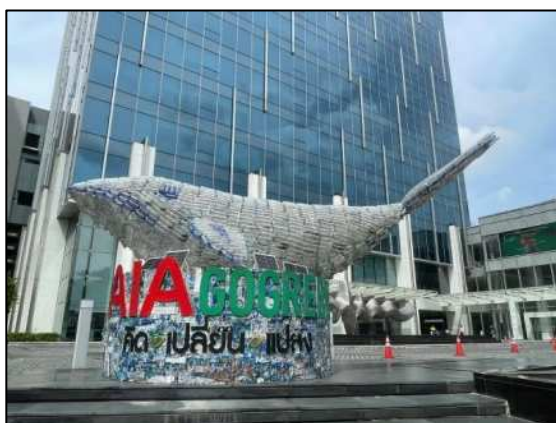
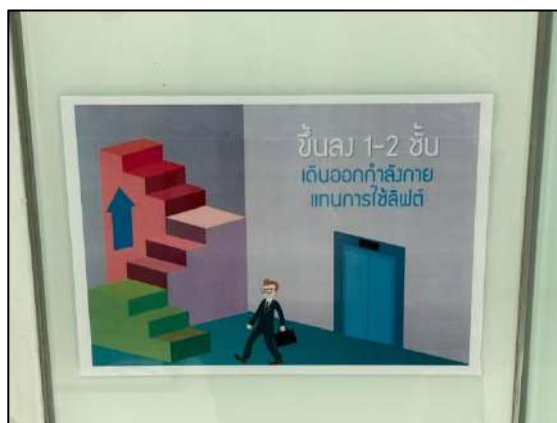
รูปที่ 2-13 ป้ายประชาสัมพันธ์นโยบายอนุรักษ์พลังงานภายในพื้นที่โครงการ

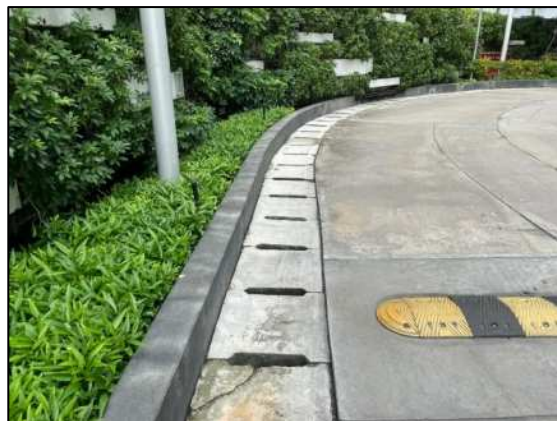
รูปที่ 2-15 ท่อระบายน้ำรองรับน้ำหลากภายในโครงการ

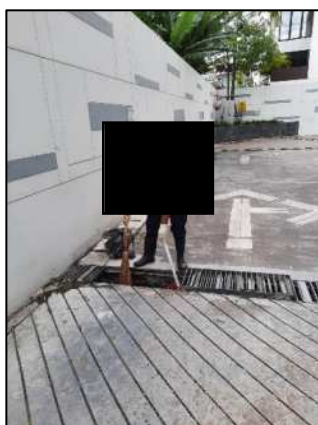
รูปที่ 2-16 ทำความสะอาดและลอกท่อระบายน้ำเป็นประจำทุกเดือน

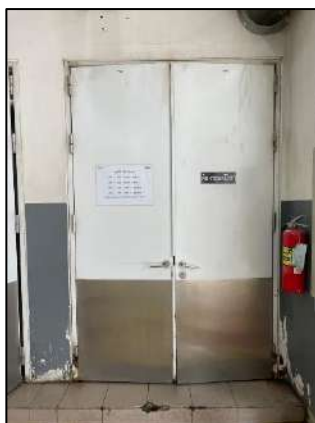
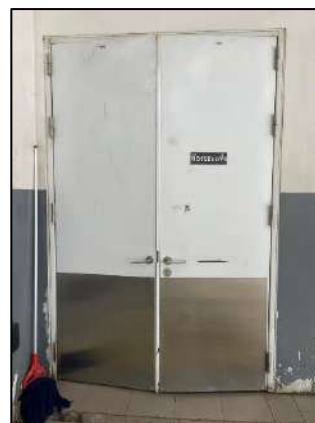
รูปที่ 2-18 ห้องพัสดุโดยรวม

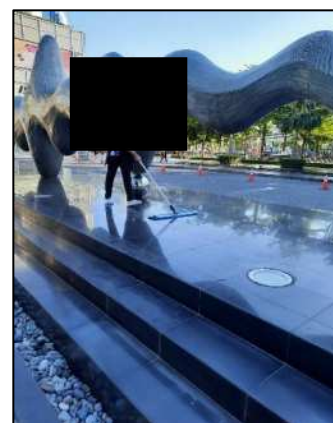
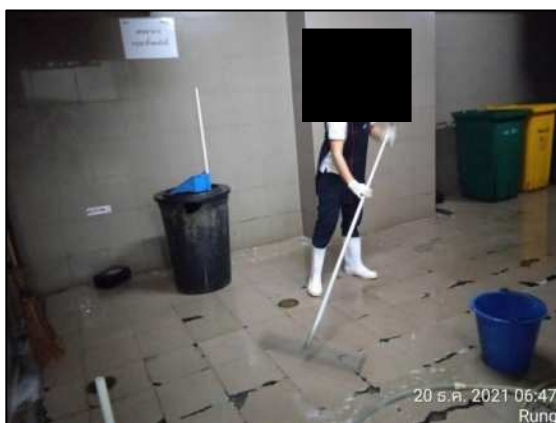
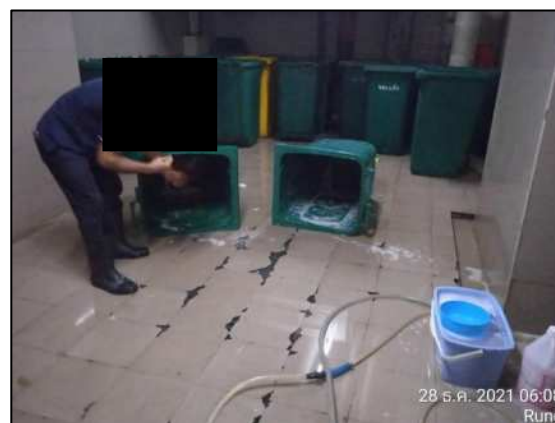
รูปที่ 2-19 พนักงานทำความสะอาดบริเวณโครงการและห้องจัดเก็บขยะมูลฝอย

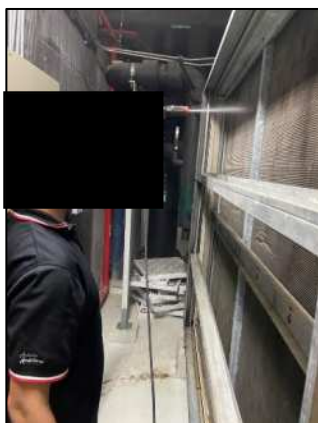
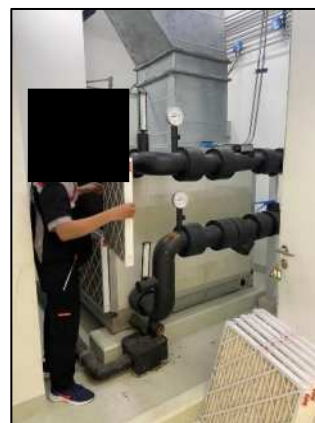
รูปที่ 2-22 การทำความสะอาดแผ่นกรองอากาศด้านหน้า และแผ่นระบายความร้อน
