รายงานผลการปฏิบัติตามเงื่อนไขของมาตรการป้องกันและแก้ไขผลกระทบ
สิ่งแวดล้อม และมาตรการติดตามตรวจสอบคุณภาพสิ่งแวดล้อม
ประจำเดือน กรกฎาคม - ธันวาคม 2564 (ระยะดำเนินการ)

โครงการ พลัสคอนโด โคราช

988/1 ถนนมิตรภาพ ตำบลในเมือง อำเภอเมือง จังหวัดนครราชสีมา

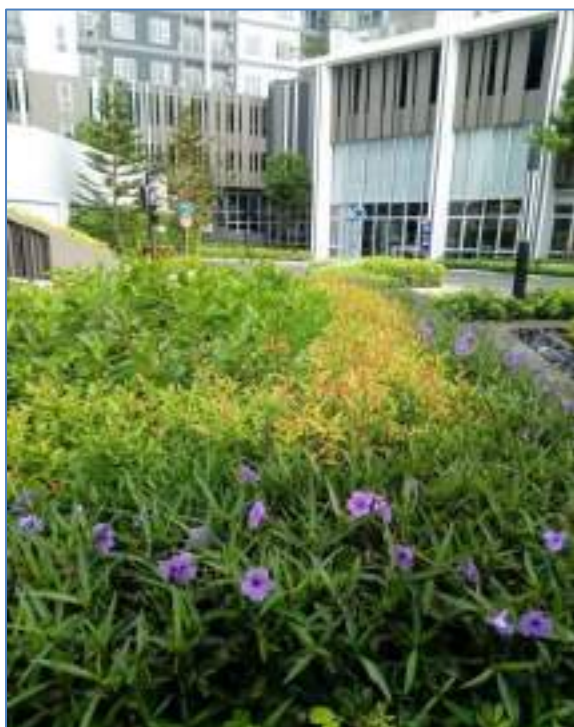
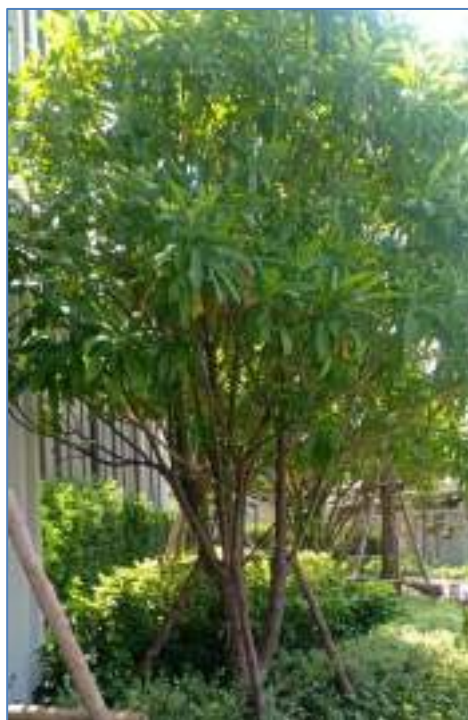
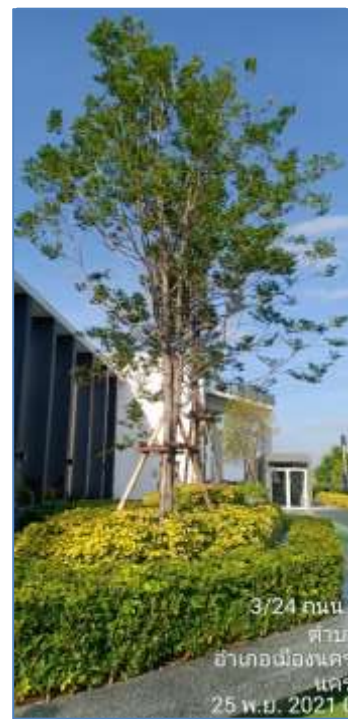
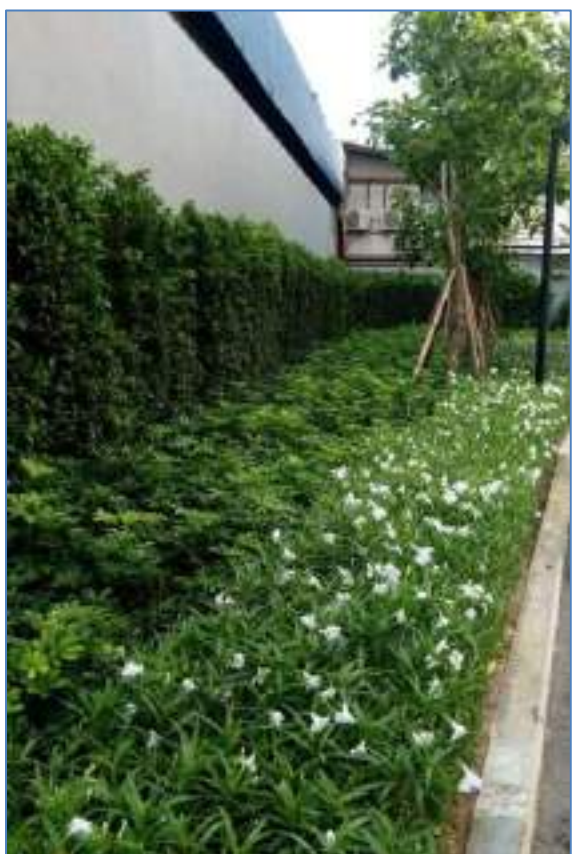
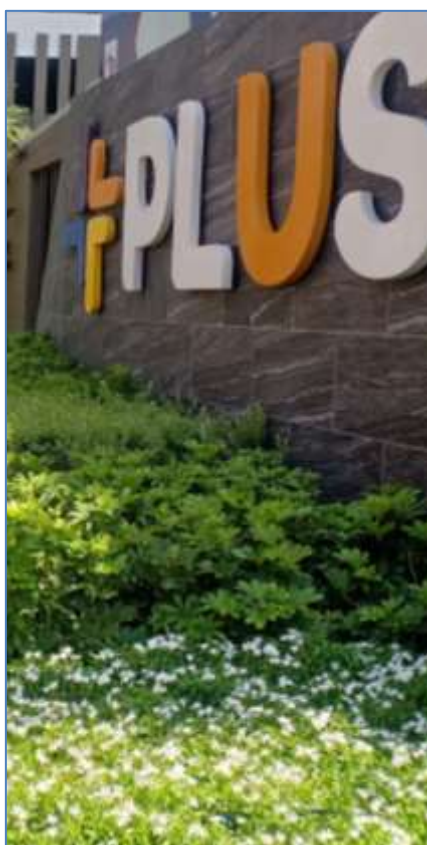
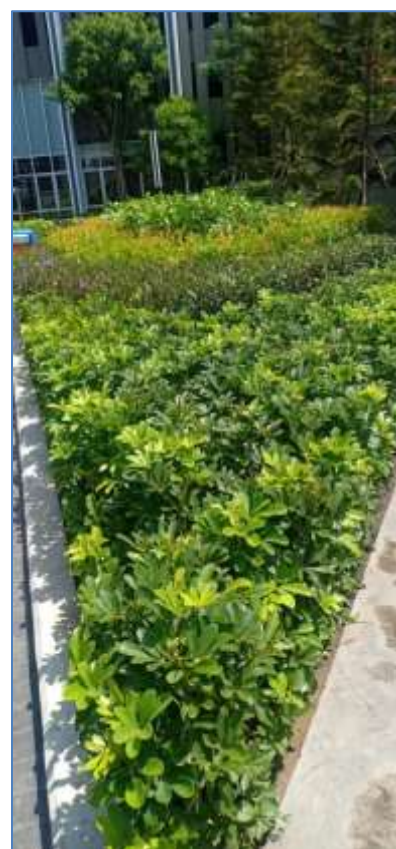
ภาพที่ 2-1(1.1) การปรับปรุงภูมิทัศน์ เพิ่มสุนทรียภาพและทัศนียภาพ

ภาพที่ 2-1(1.1-1) พนักงานสวน รดน้ำ พรวนดิน ใส่ปุ๋ย ตัดแต่งกิ่งไม้ และ กำจัดแมลง

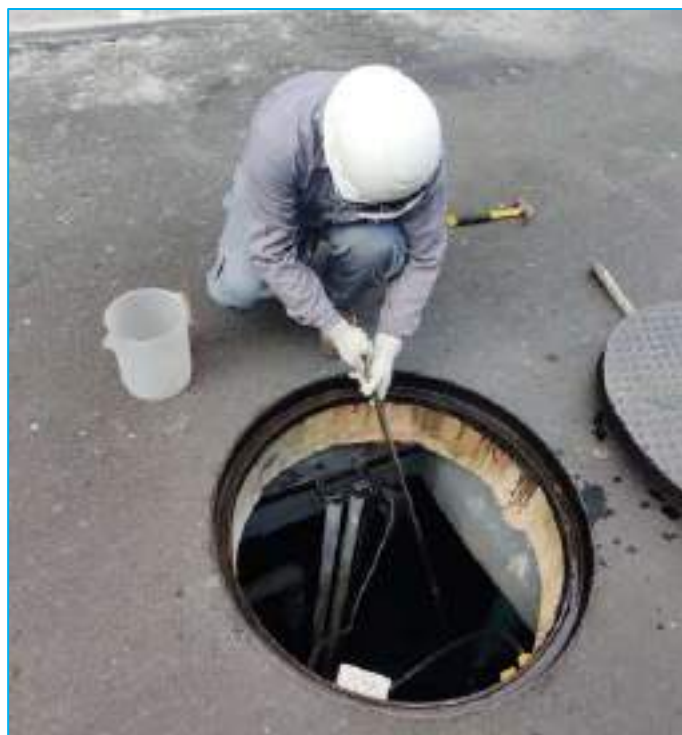
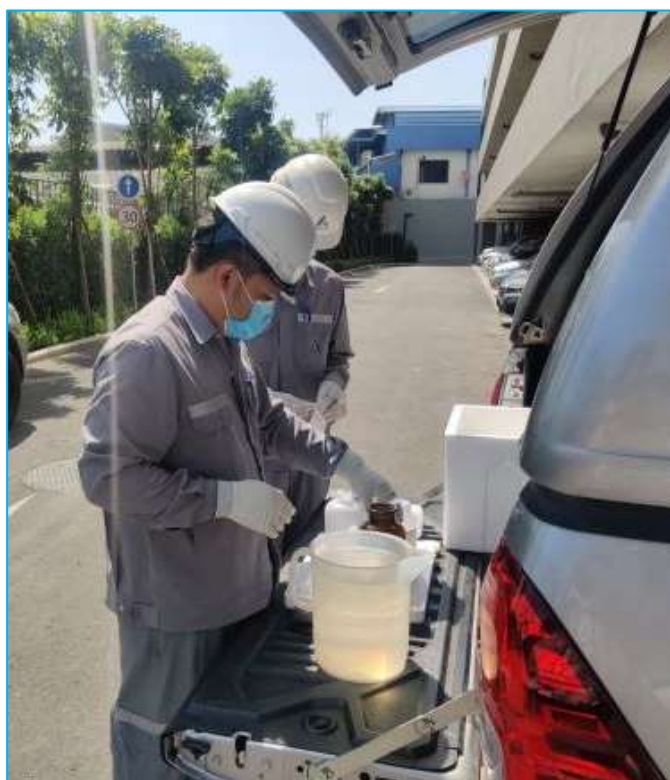
ภาพที่ 2-1(1.6-1) เก็บตัวอย่างน้ำเสียส่งตรวจคุณภาพน้ำทิ้งทุก 6 เดือน

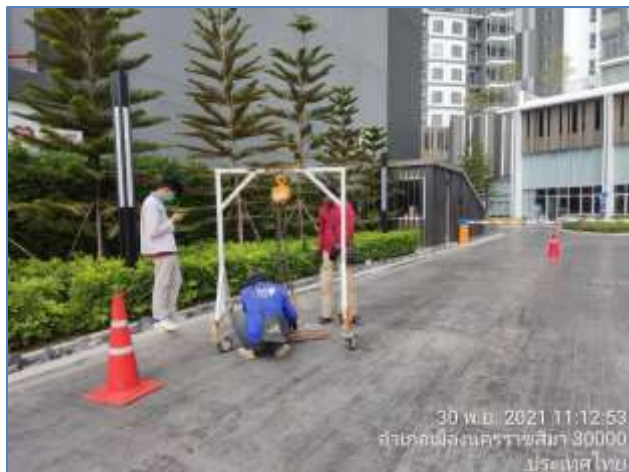
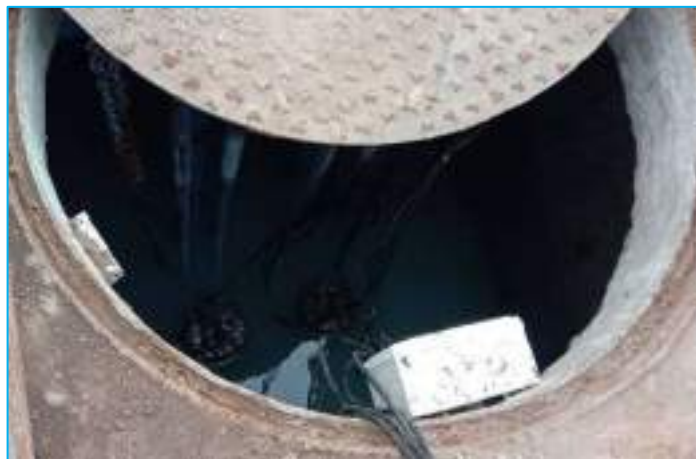
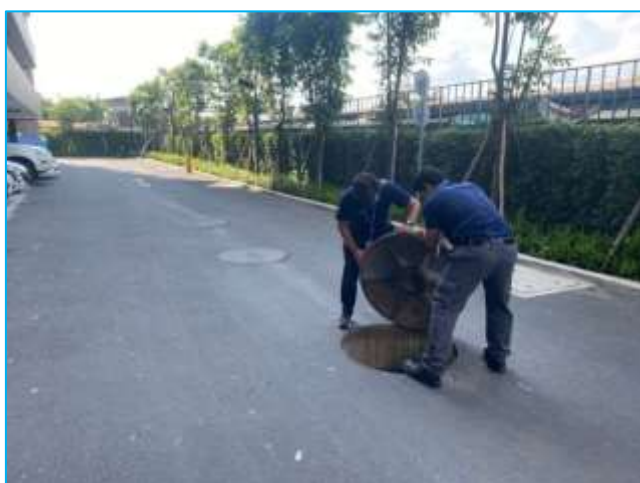
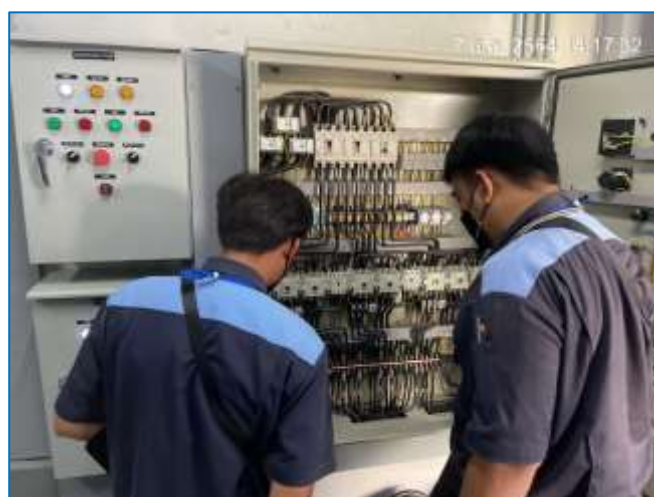
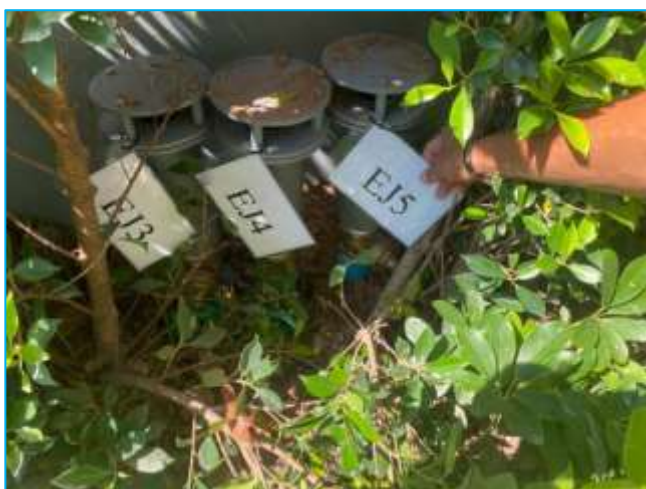
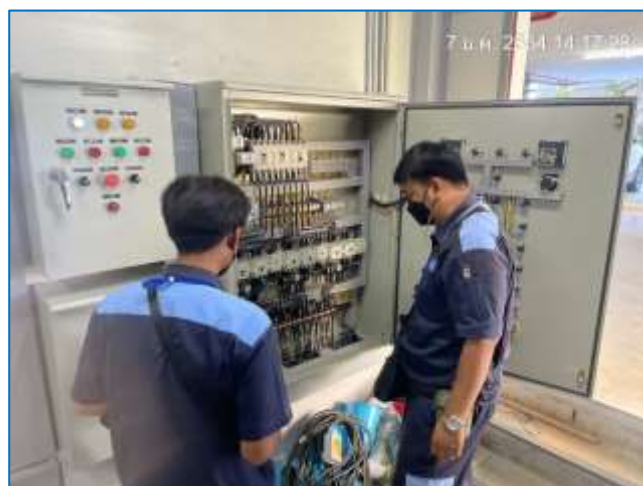
ภาพที่ 2-1(1.6-2) ช่างอาคารตรวจเช็คและบำรุงรักษา ระบบบำบัดน้ำเสีย

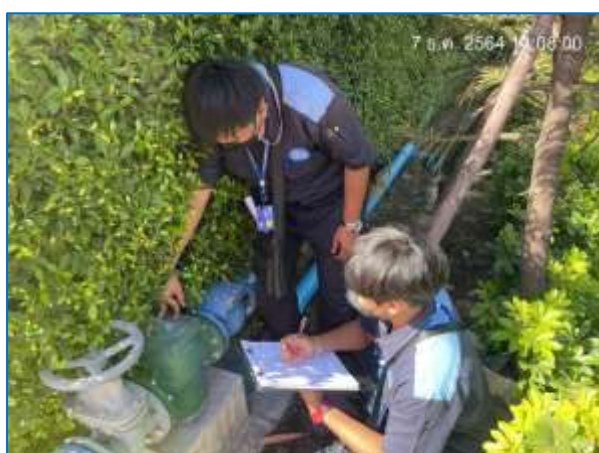
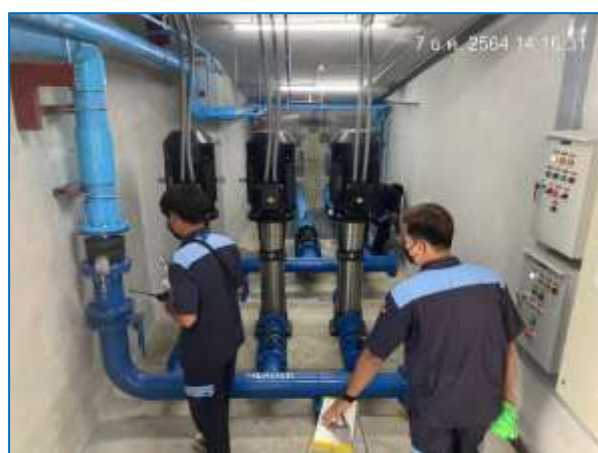
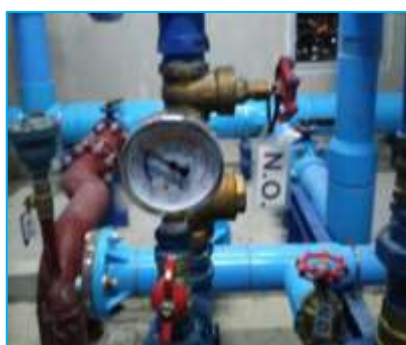
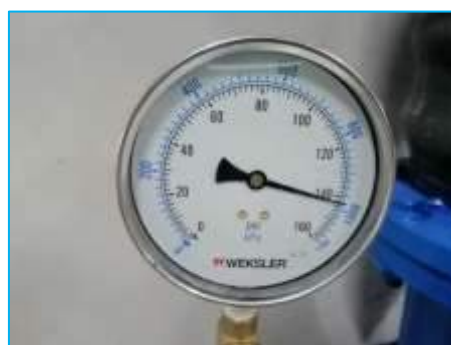
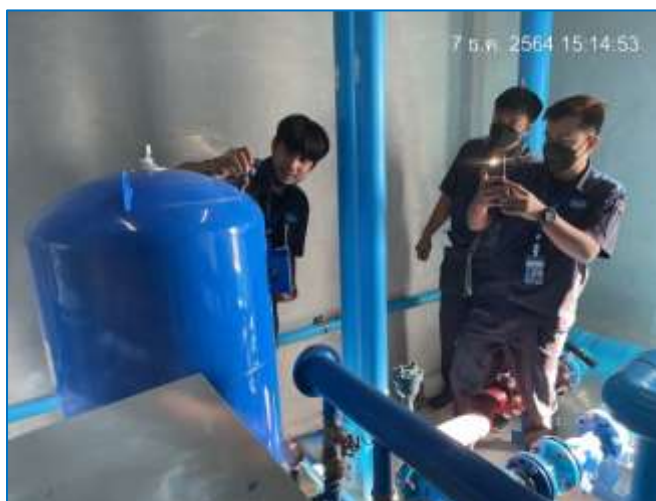
ภาพที่ 2-3(3.1-1)ช่างอาคารตรวจเช็คและบำรุงรักษา ระบบน้ำใช้ในโครงการ

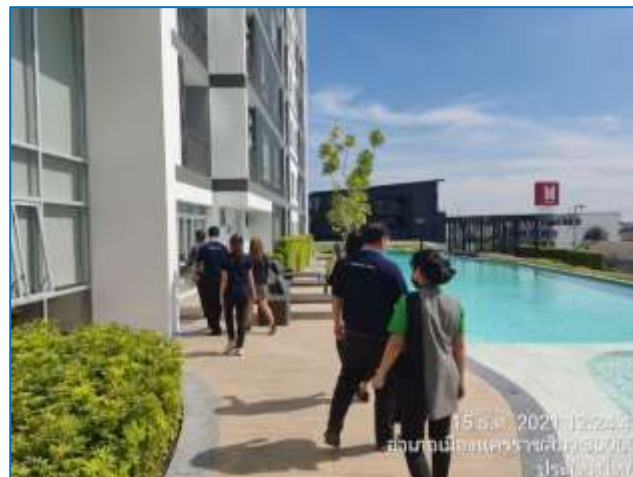
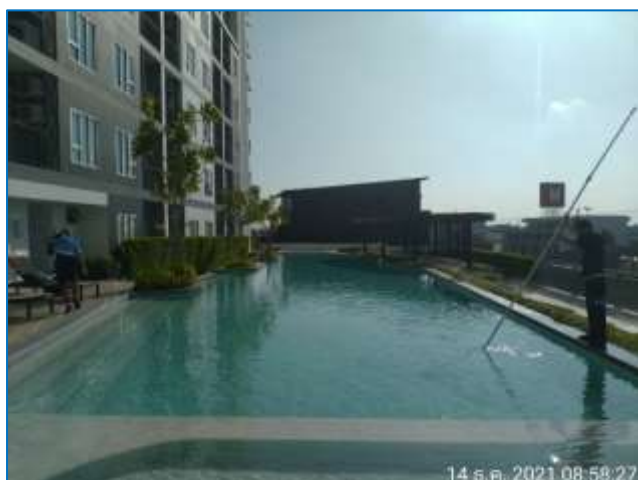
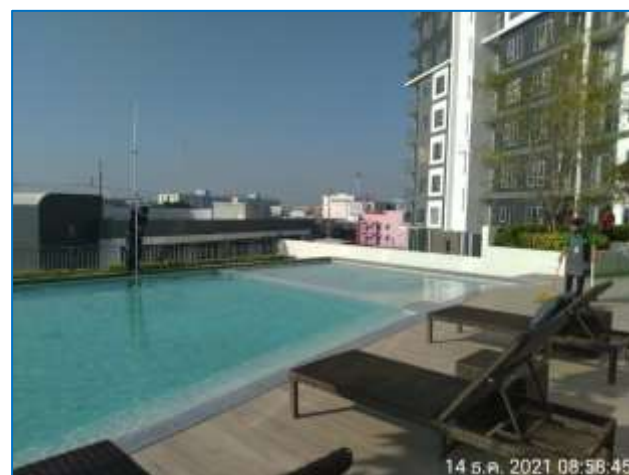
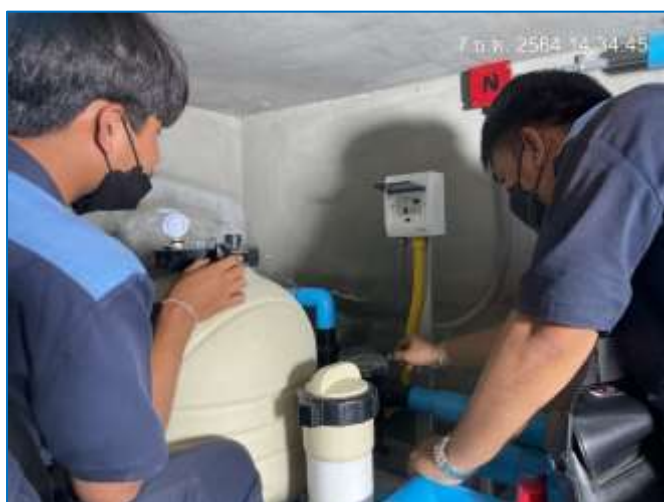
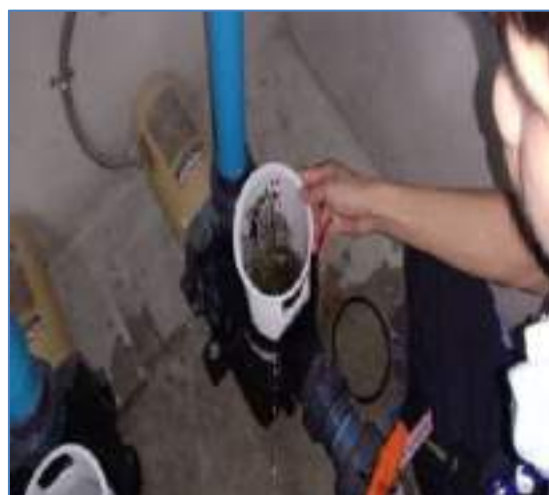
ภาพที่ 2-3(3.2-1)ช่างอาคารตรวจเช็คและบำรุงรักษา ระบบสระว้ยน้ำ

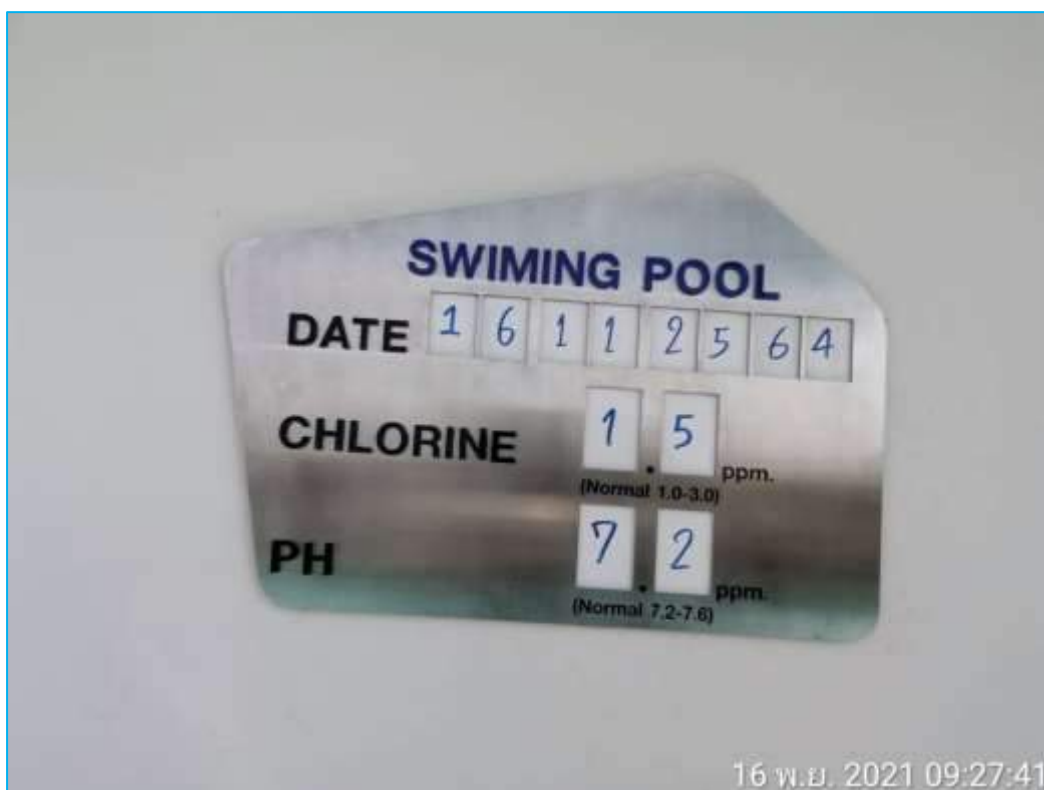
ภาพที่ 2-3(3.2-2)ช่างอาคารตรวจสอบคุณภาพน้ำสระว่ายน้ำ เข้า-เย็น ประจำวัน

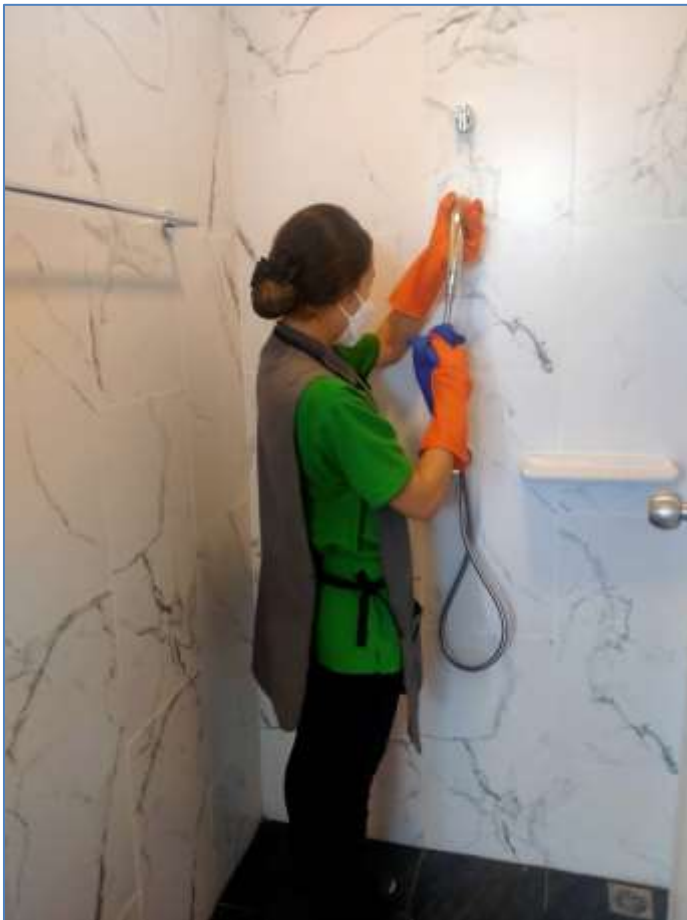
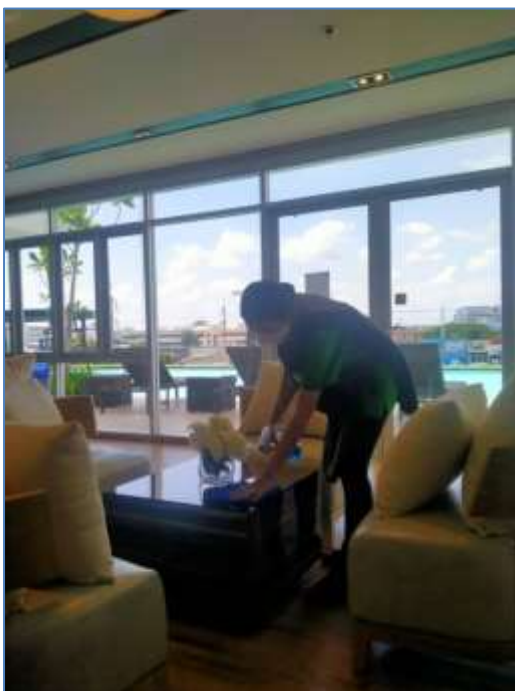
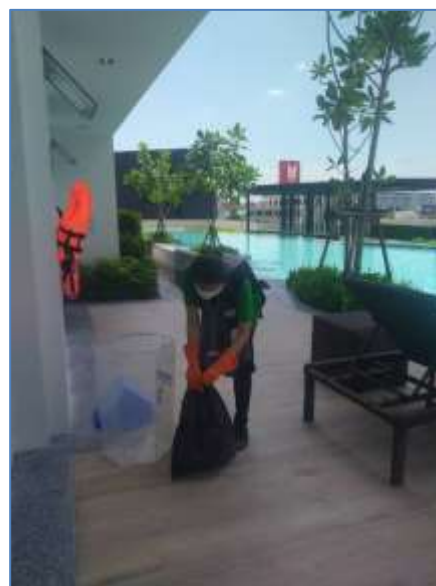
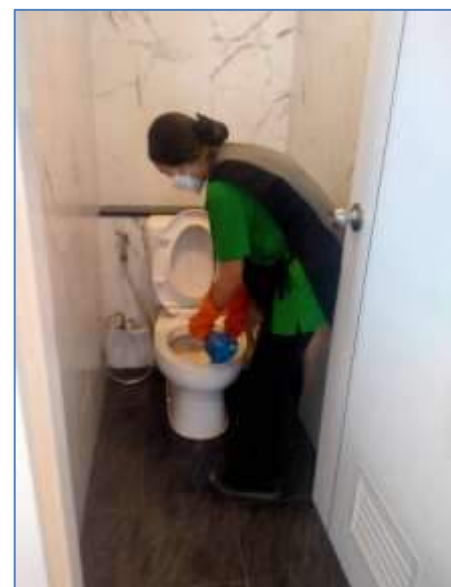
ภาพที่ 2-3(3.2-3)พนักงานแม่บ้านทำความสะอาดห้องล้างตัวก่อนลงสระว่ายน้ำ

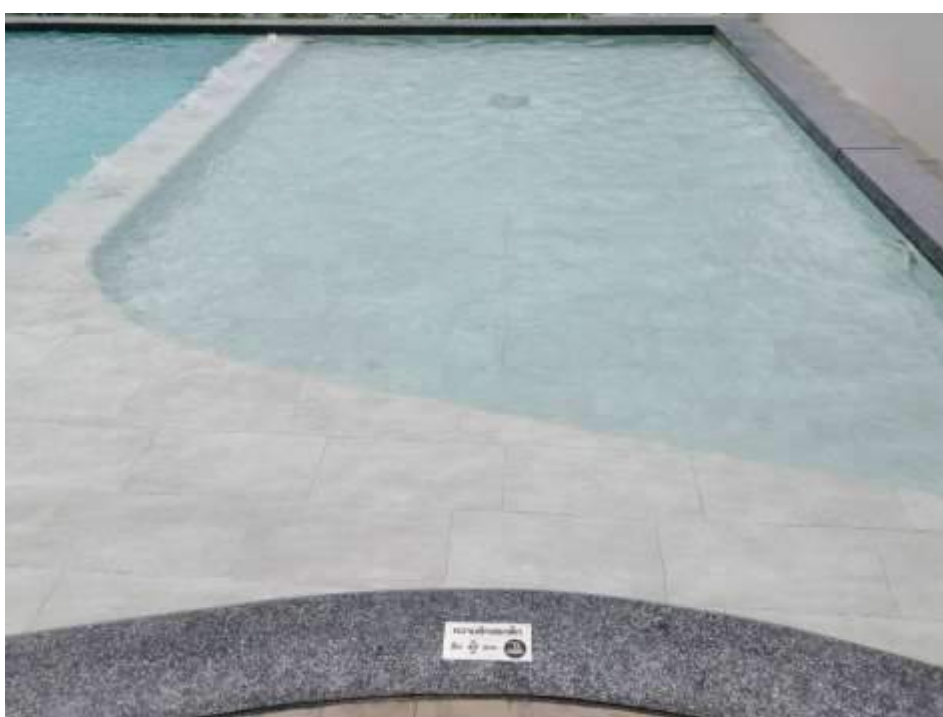
ภาพที่ 2-3(3.2-6) ติดป้ายบอกระดับความลึกสระว่ายน้ำน้ำเด็กและผู้ใหญ่

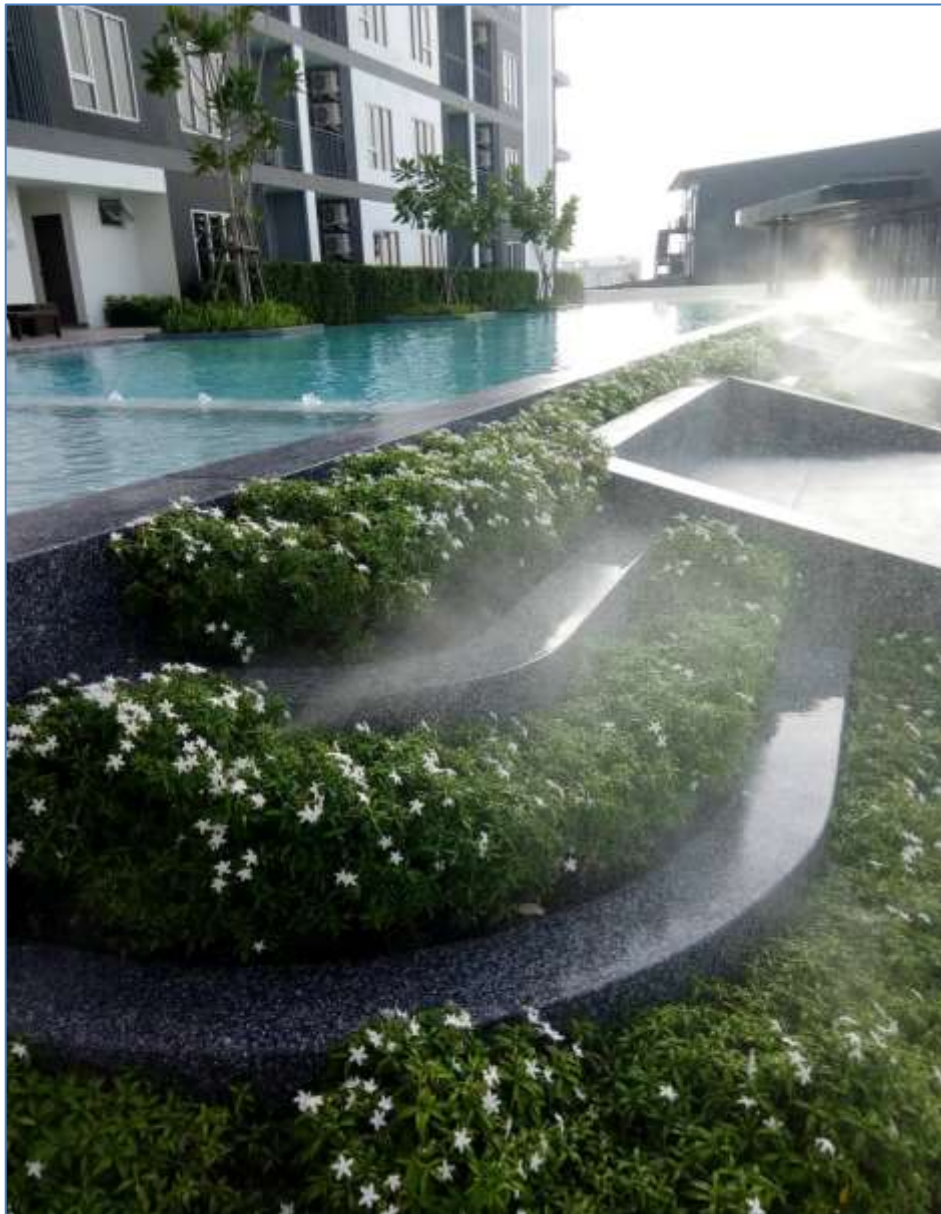
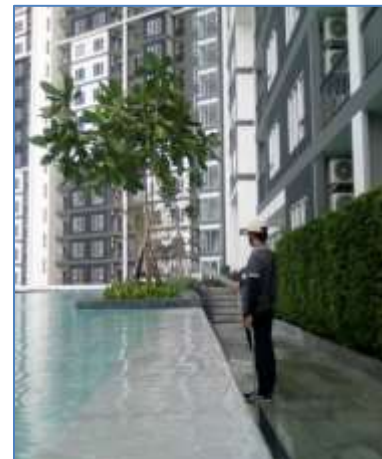
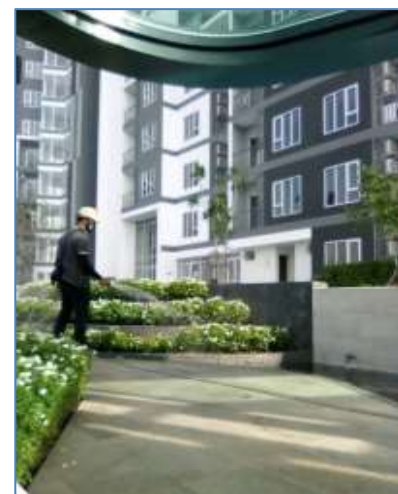
ภาพที่ 2-3(3.2-7) พนักงานสวนบำรุงรักษาพื้นที่สีเขียว บริเวณรอบสระว่ายน้ำ

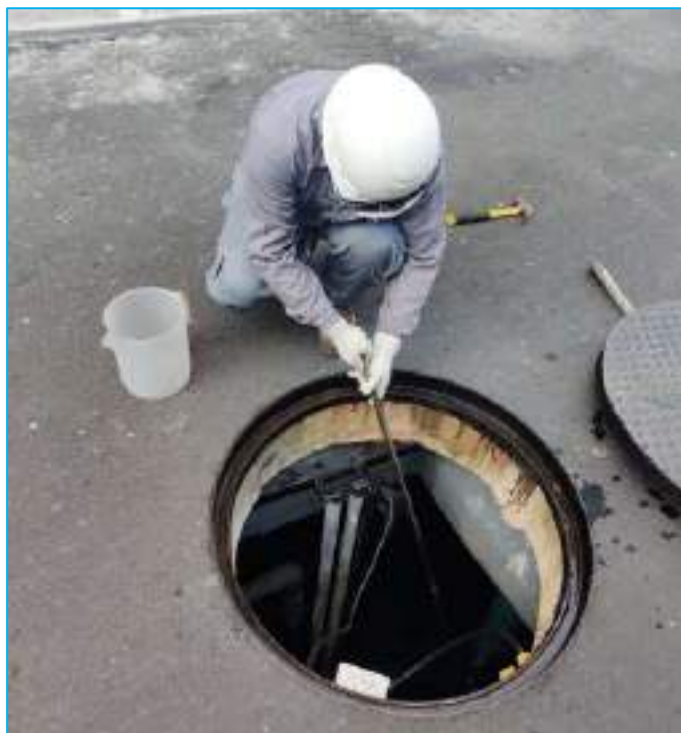
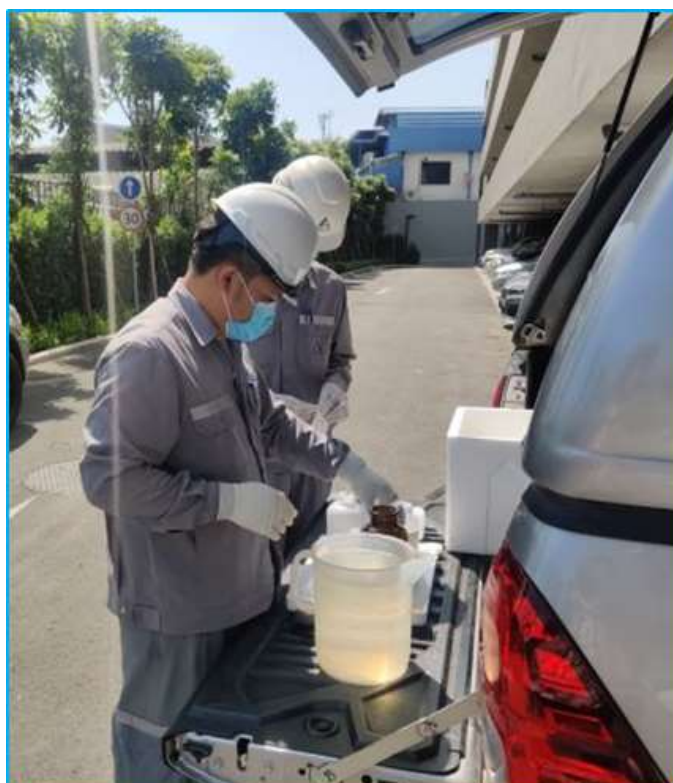
ภาพที่ 2-3(3.3-1) เก็บตัวอย่างน้ำเสียส่งตรวจคุณภาพน้ำทิ้งทุก 6 เดือน

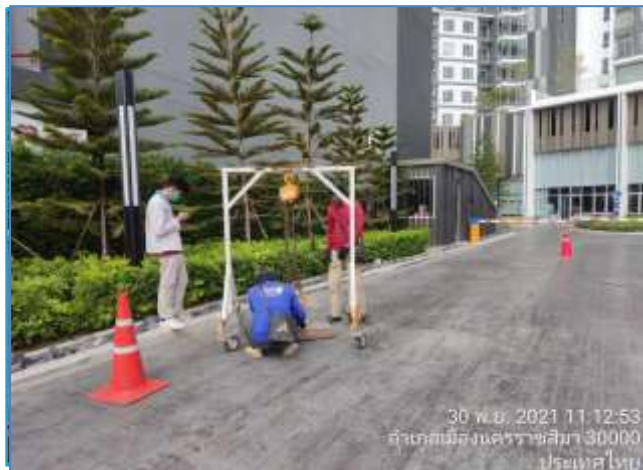
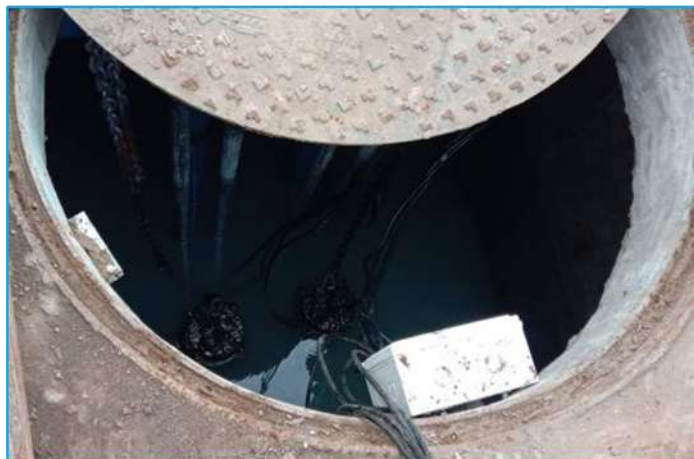
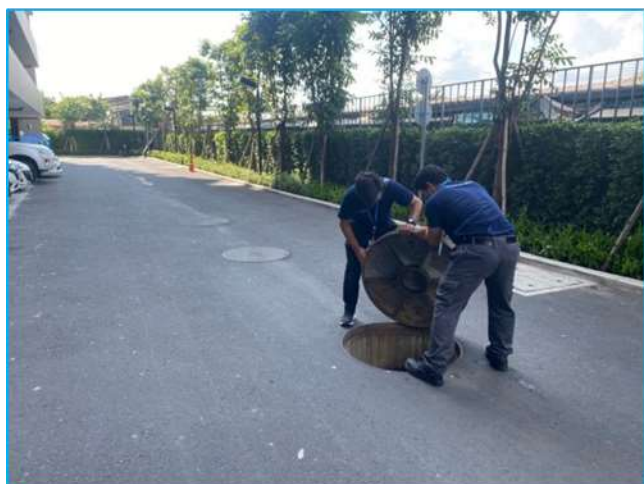
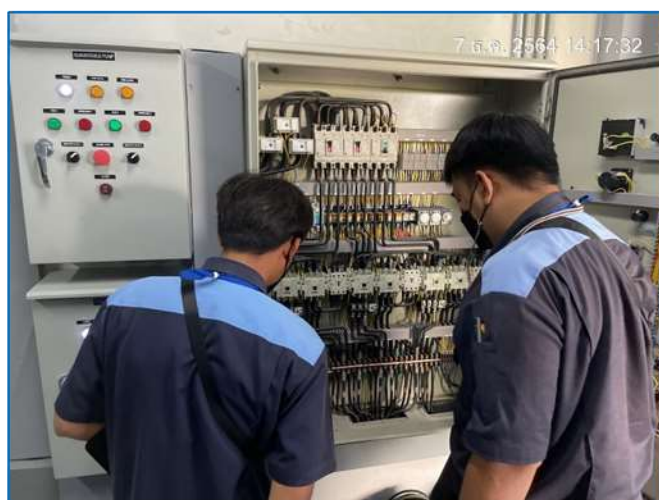
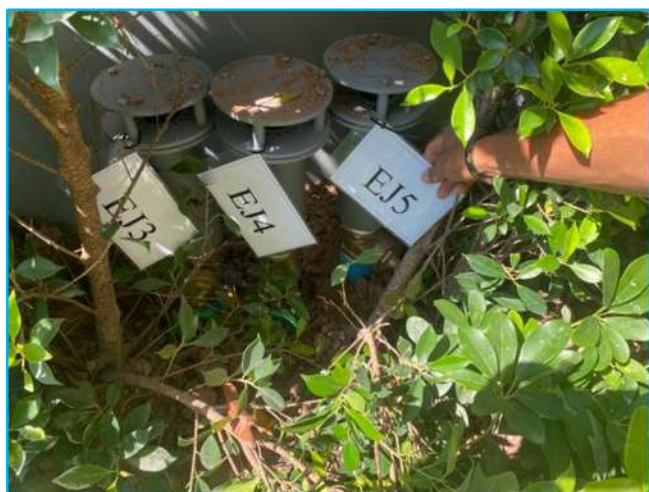
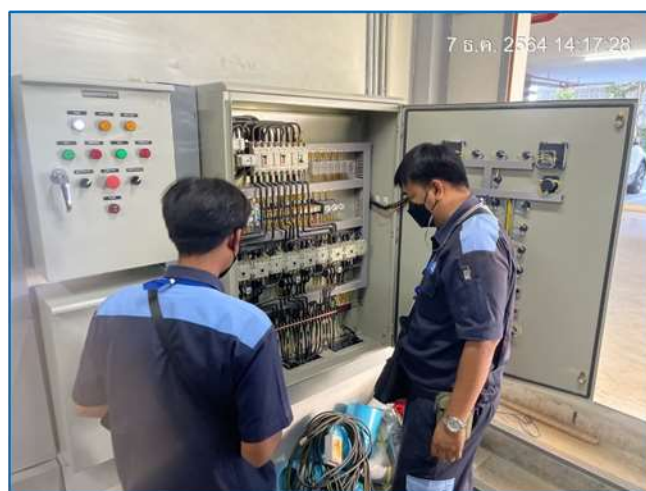
ภาพที่ 2-3(3.3-2) ช่างอาคารตรวจเช็คและบำรุงรักษา ระบบบำบัดน้ำเสีย

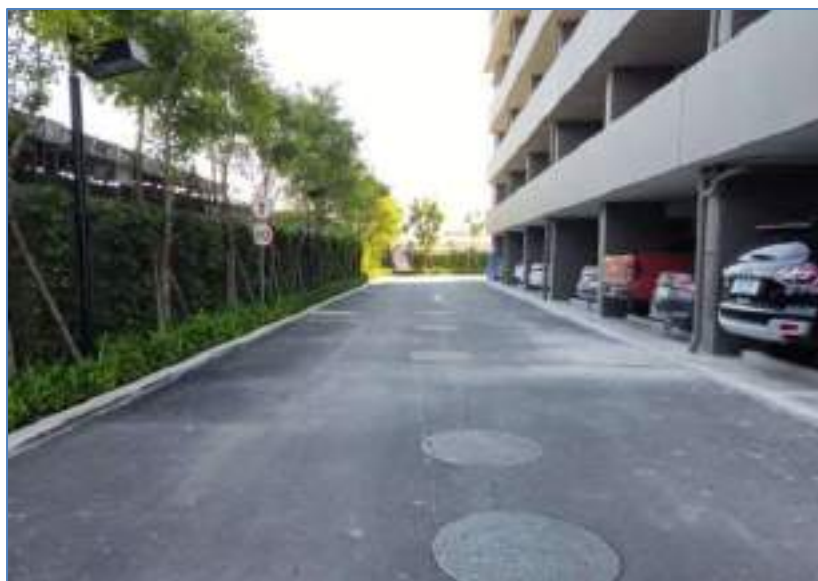
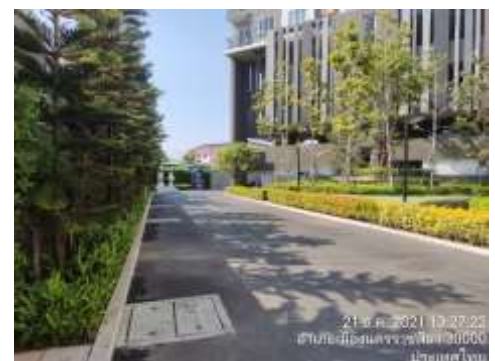
ภาพที่ 2-3(3.4-1) ช่างอาคารตรวจสอบบ่อหน้าน้ำ, ท่อระบายน้ำไม่ให้อุดตัน

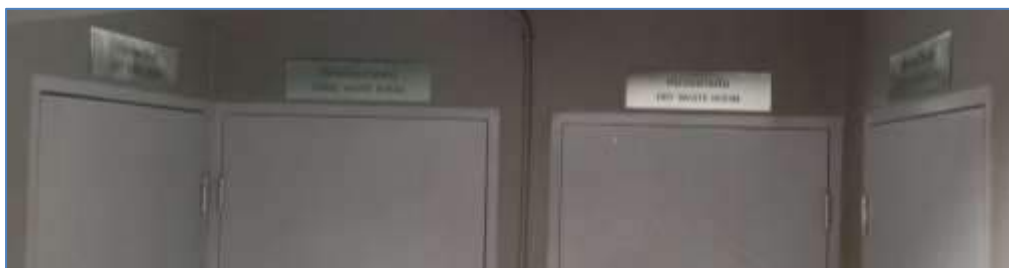
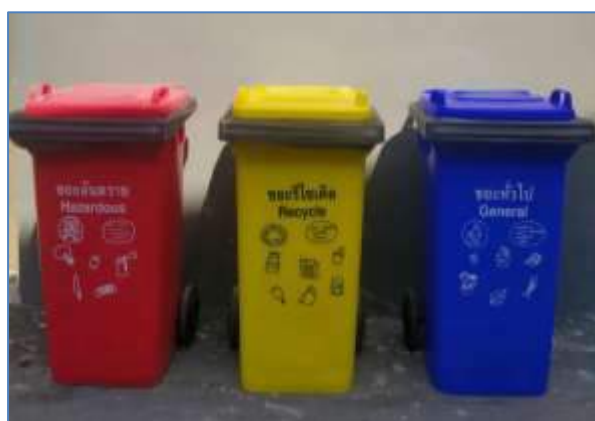
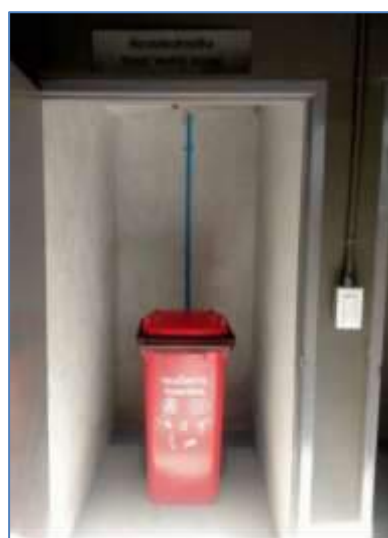
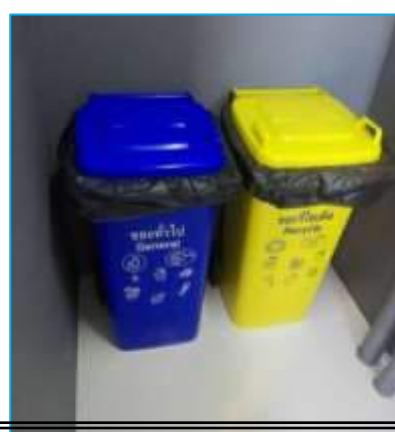
ภาพที่ 2-3(3.5-1) ห้องขยะรวมชั้น 1 และห้องขยะประจำชั้น 6-30

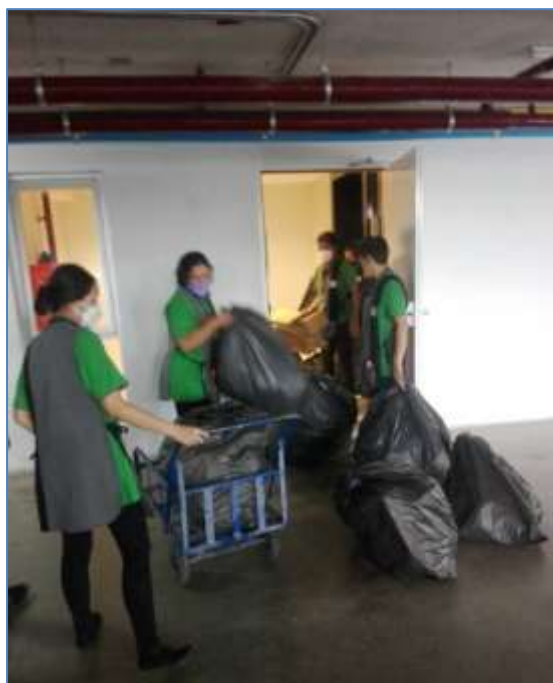
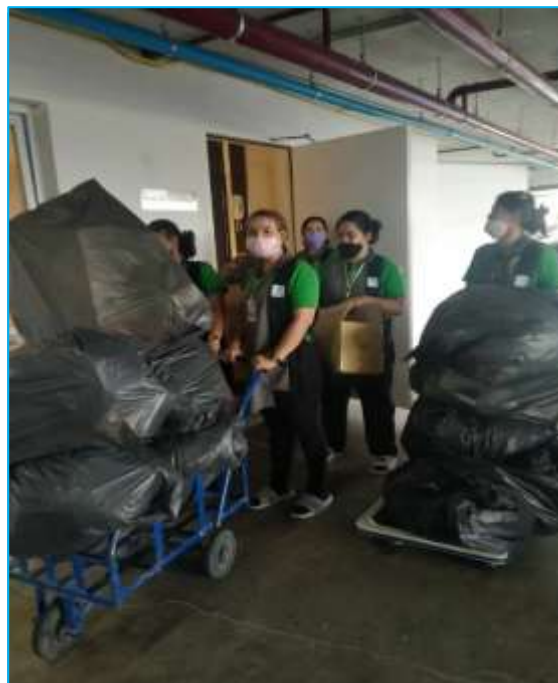
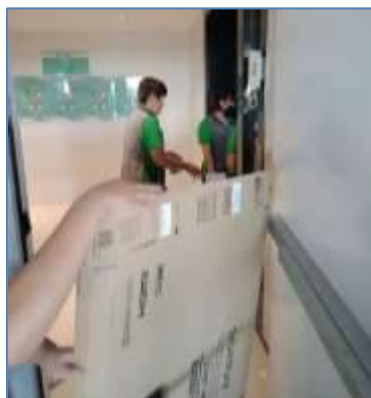
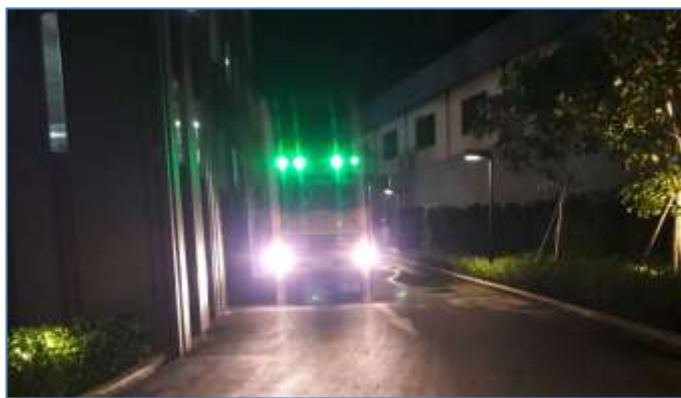
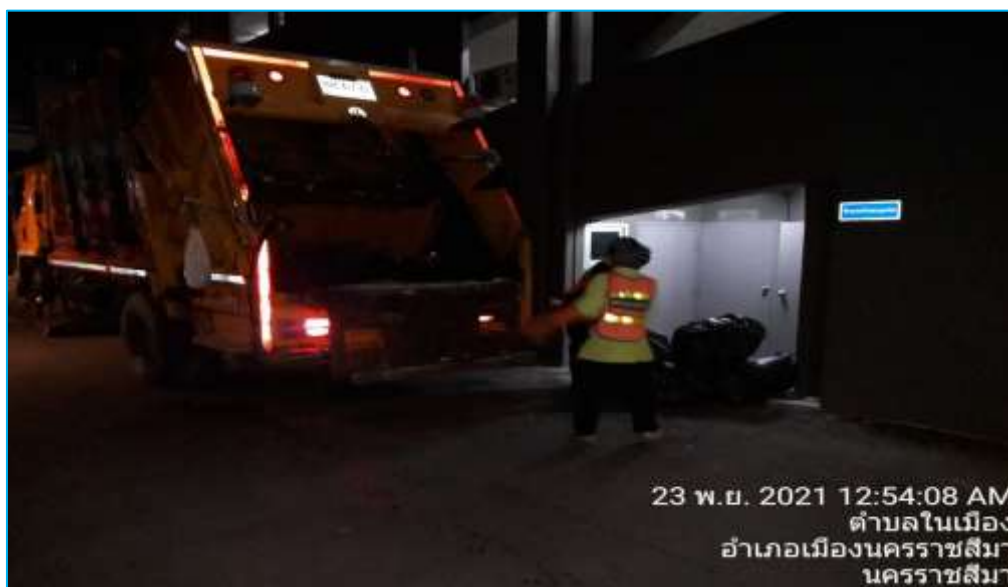
ภาพที่ 2-3(3.5-2) พนักงานแม่บ้านเก็บขยะ,คัดแยกขยะบนชั้นมาทิ้งที่
ห้องขยะรวม และรถเก็บขยะเทศบาลเข้ามาเก็บขยะประจำวัน

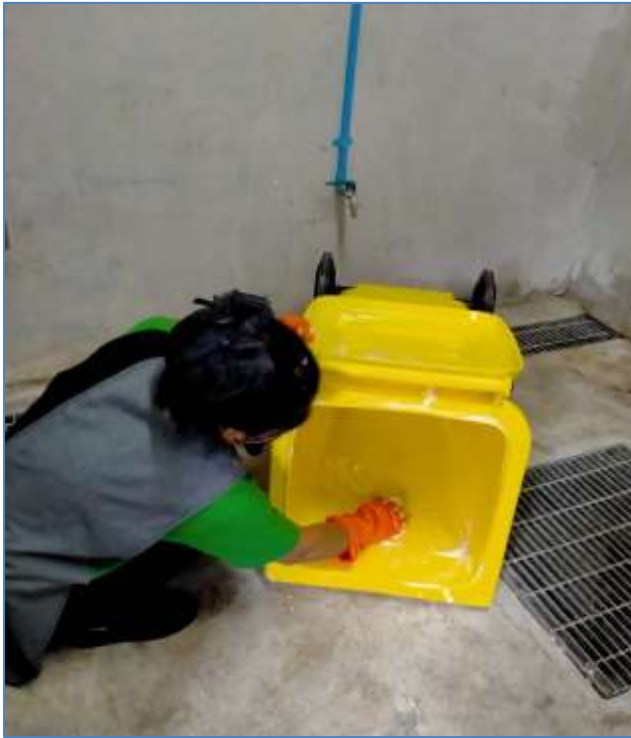
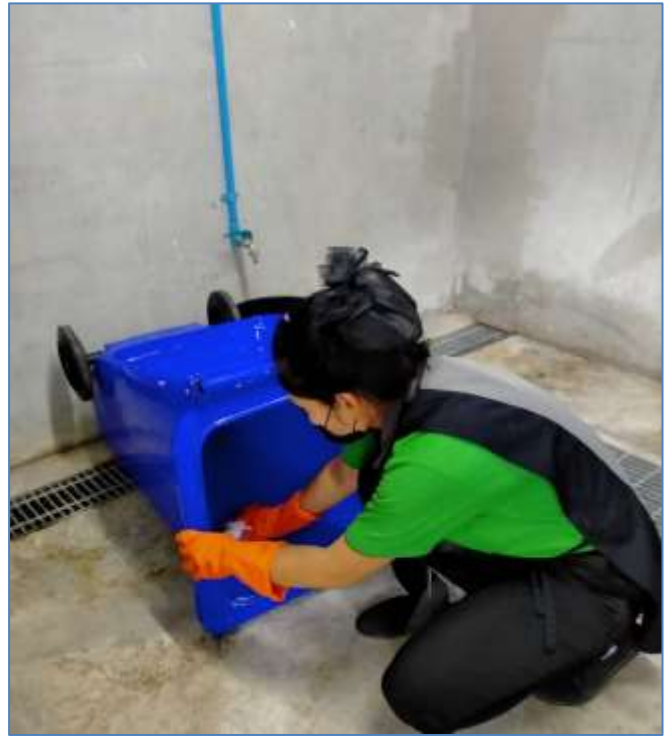
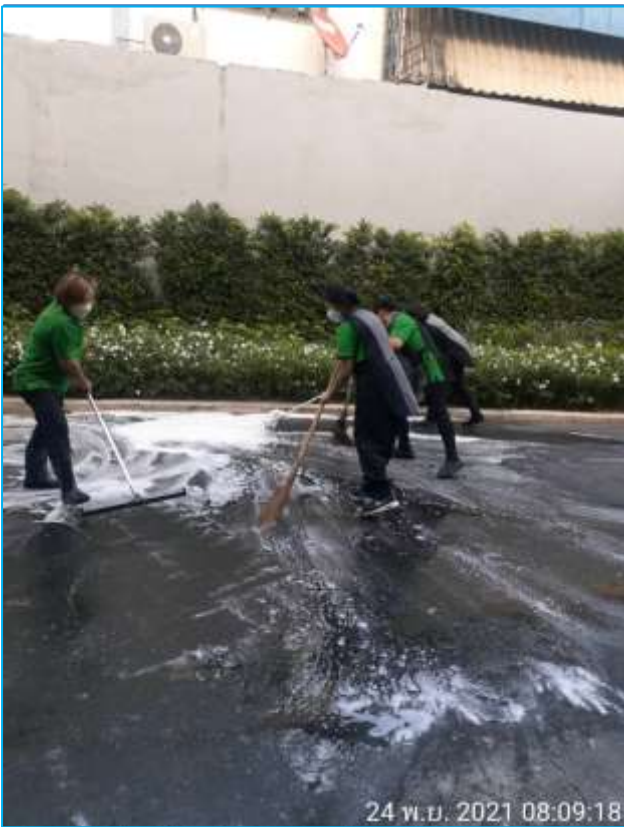
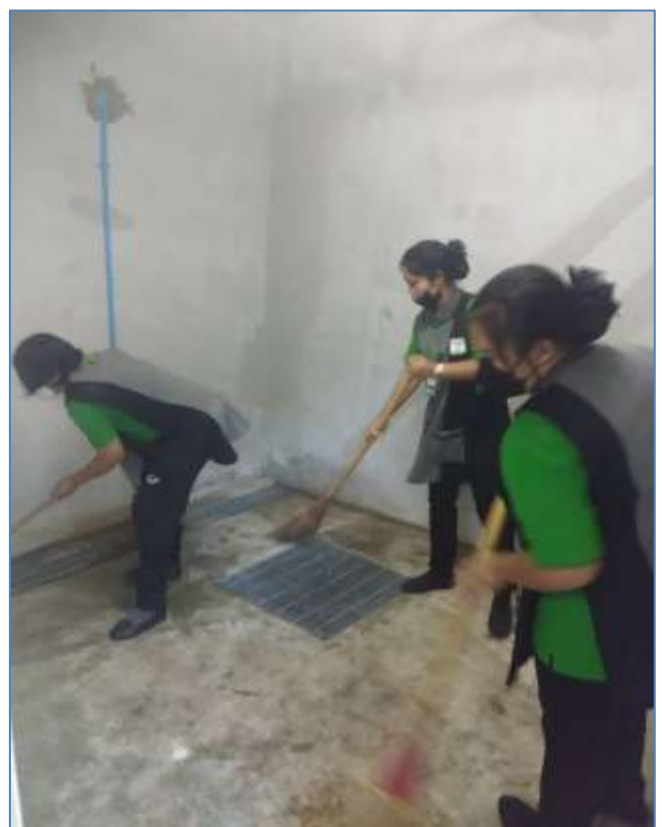
ภาพที่ 2-3(3.5-3) พนักงานแม่บ้านล้างถังขยะและห้องขยะ

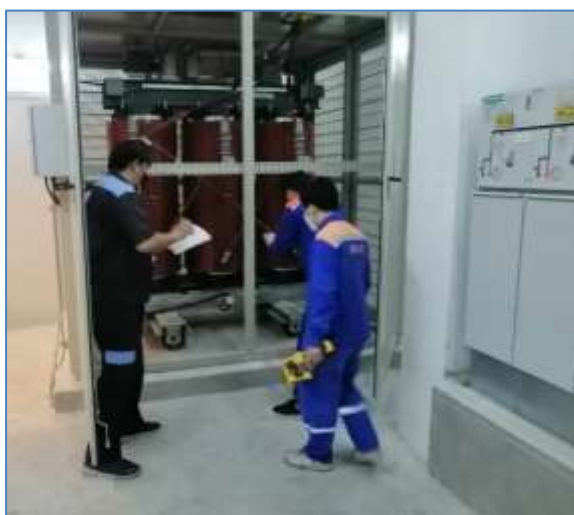
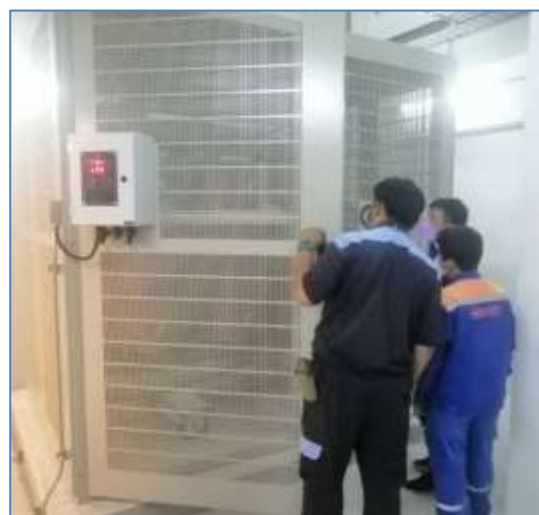
ภาพที่ 2-3(3.6-1) ช่างอาคารตรวจเช็ค ห้องหม้อแปลงไฟฟ้าแรงสูง
