รายงานผลการปฏิบัติตามเงื่อนไขของมาตรการป้องกันและแก้ไขผลกระทบ
สิ่งแวดล้อม และมาตรการติดตามตรวจสอบคุณภาพสิ่งแวดล้อม
ประจำเดือน กรกฎาคม - ธันวาคม 2564 (ระยะดำเนินการ)

โครงการ พลัสคอนโด โคราช

988/1 ถนนมิตรภาพ ตำบลในเมือง อำเภอเมือง จังหวัดนครราชสีมา

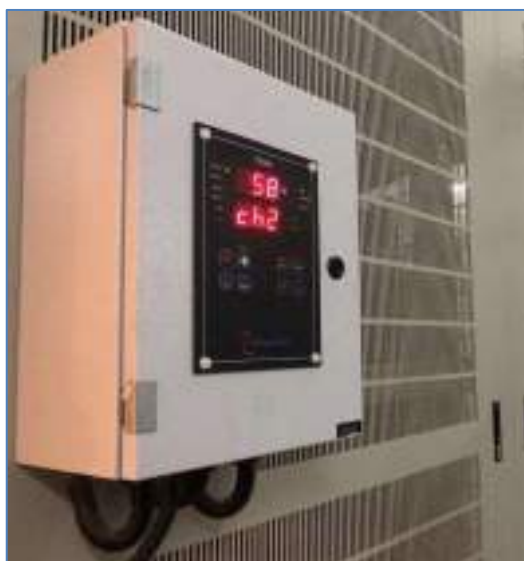
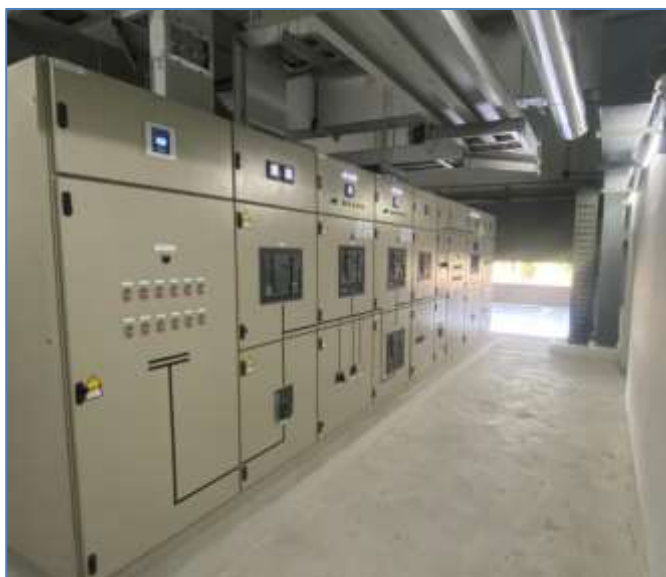
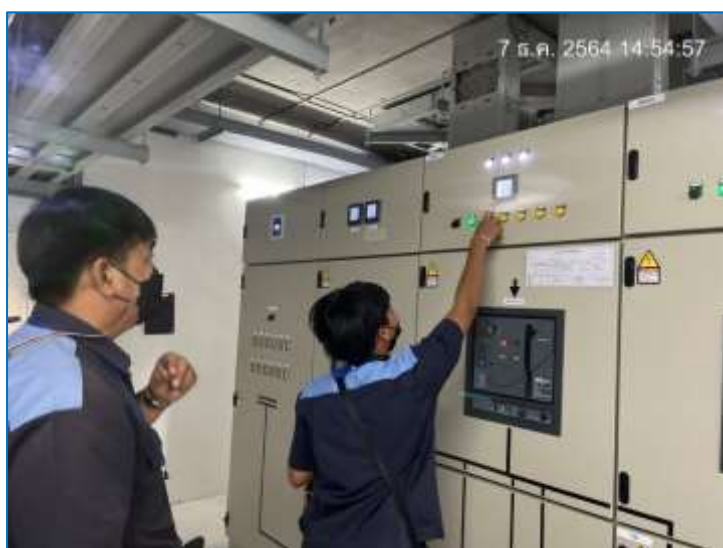
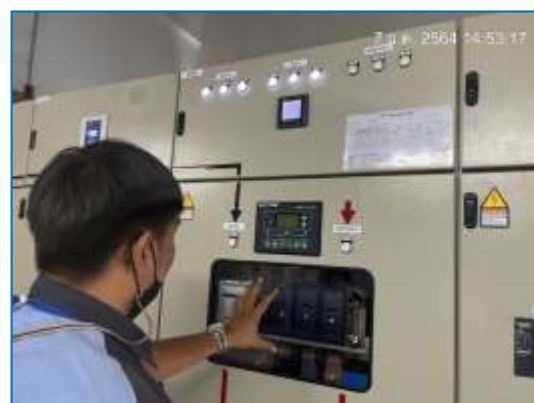
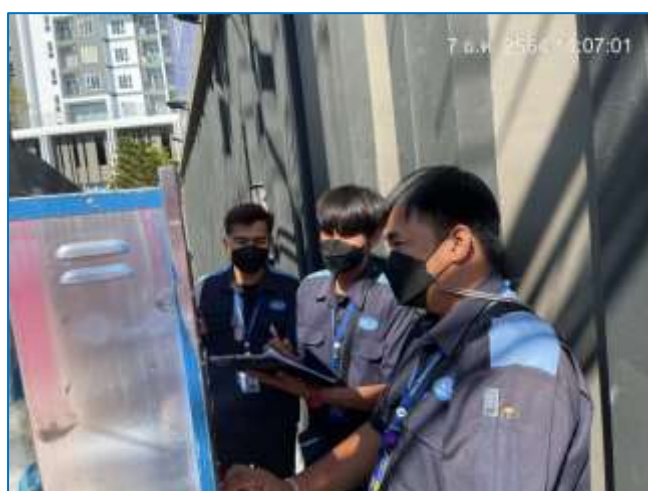
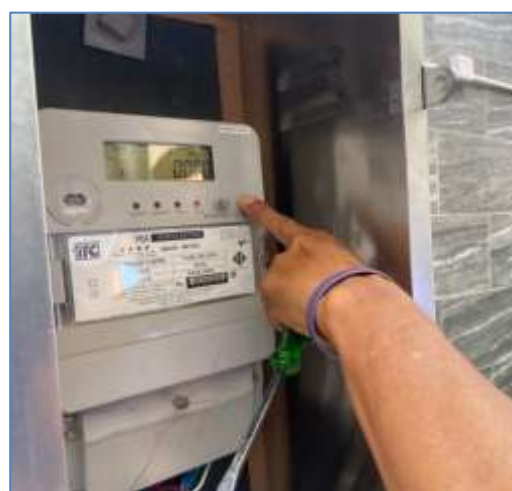
ภาพที่ 2-3(3.6-2) ช่างอาคารตรวจเช็คและบำรุงรักษา ห้องระบบ MDB

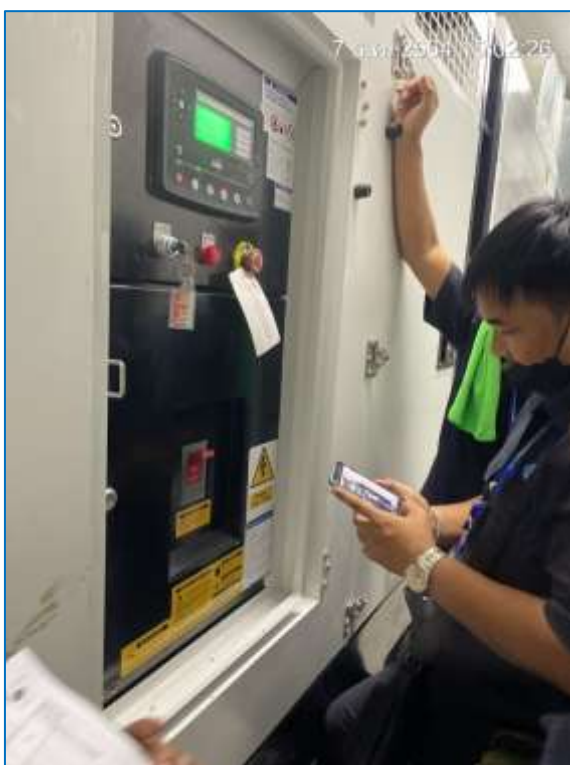
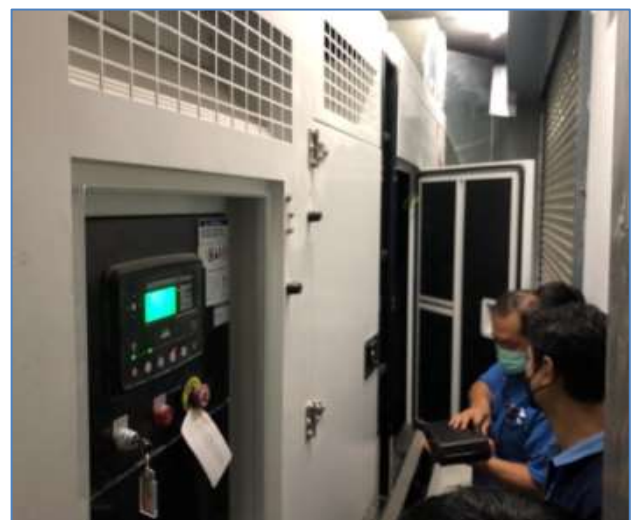
ภาพที่ 2-3(3.6-3) ช่างอาคารตรวจเช็คและบำรุงรักษา ห้องระบบสำรองไฟฟ้า

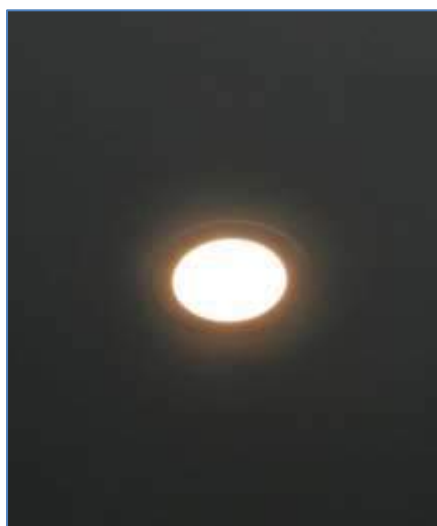
ภาพที่ 2-3(3.6-4) ประหยัดไฟฟ้า นิติบุคคล ใช้ระบบ 2V ในการเปิดปิดไฟ และ ใช้หลอดประหยัดไฟทางเดินส่วนกลาง

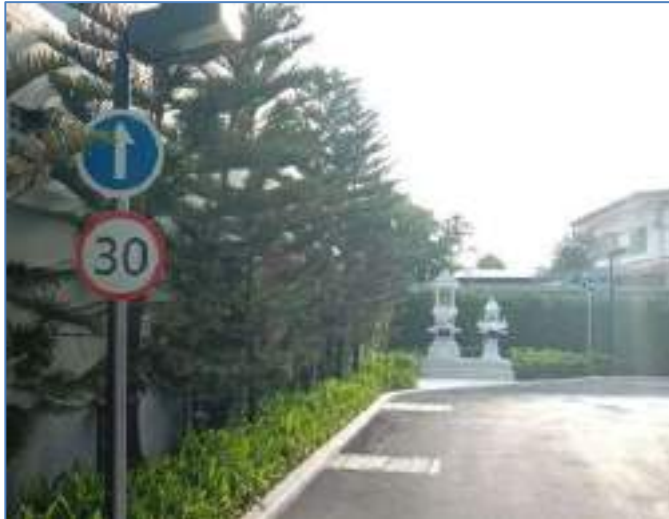
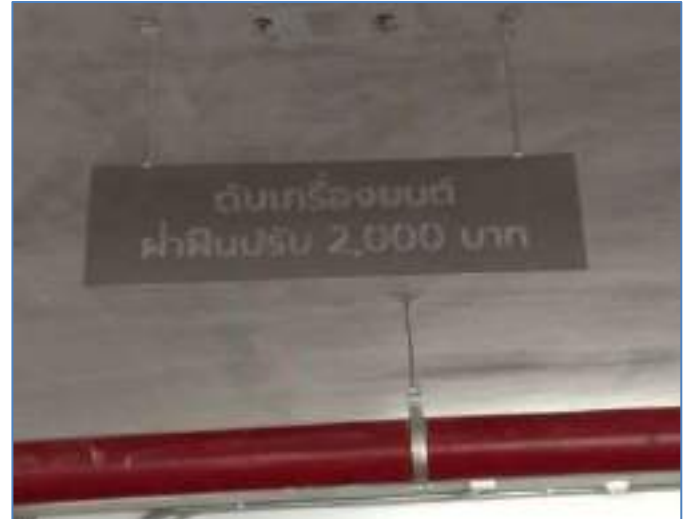
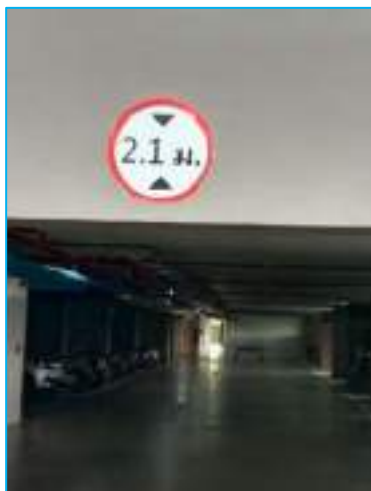
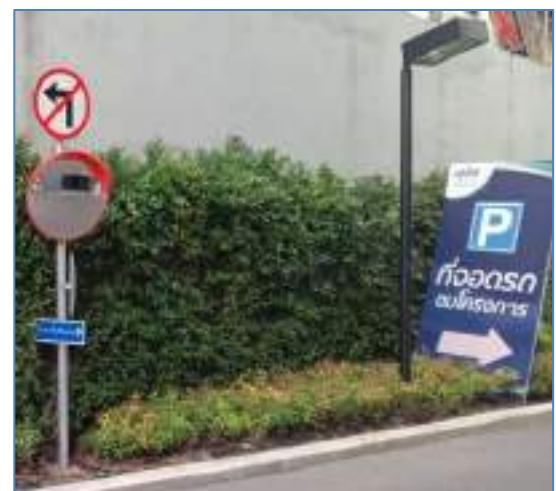
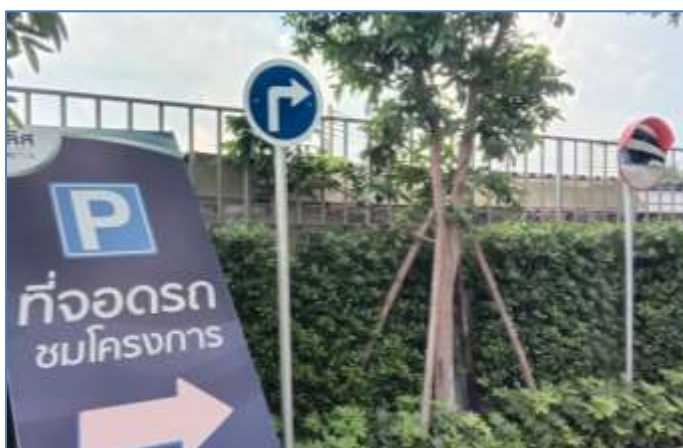
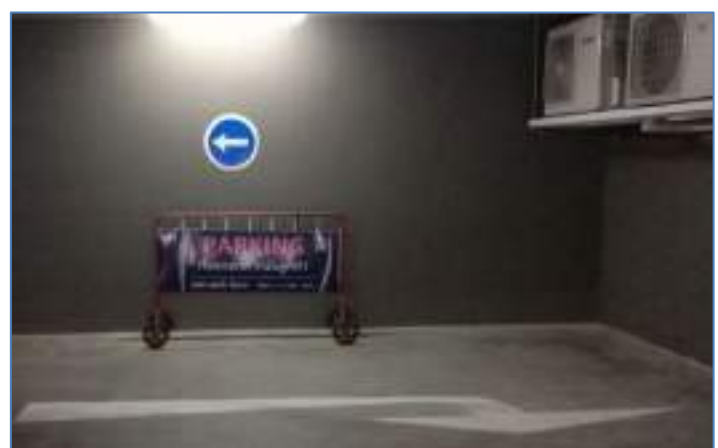
ภาพที่ 2-3(3.7-1) การจราจร ตรวจสอบป้ายให้ติ้อยู่เสมอ

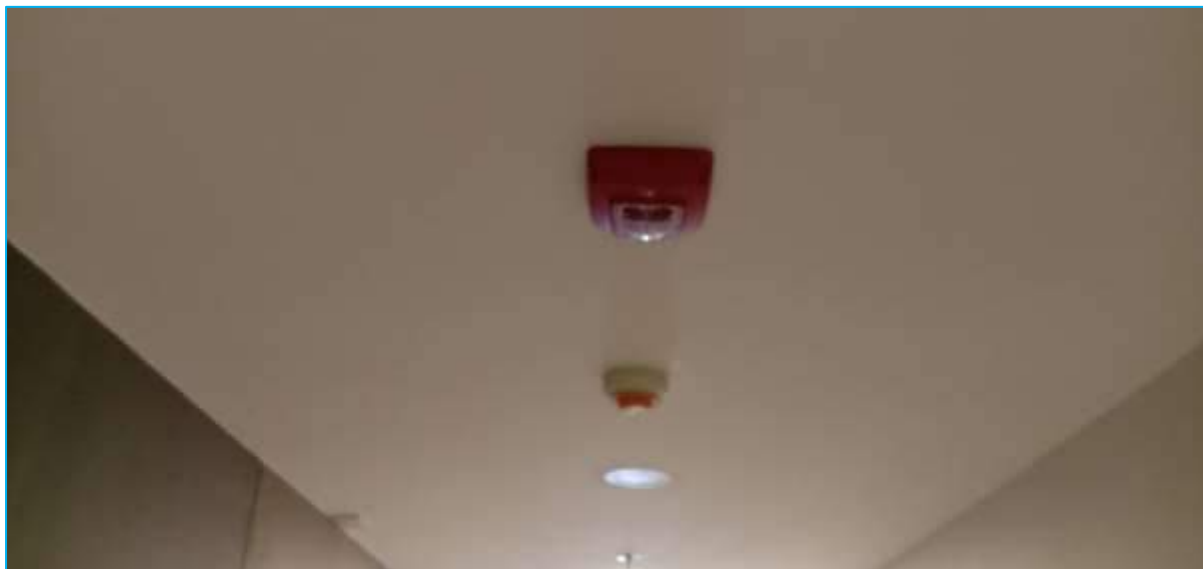
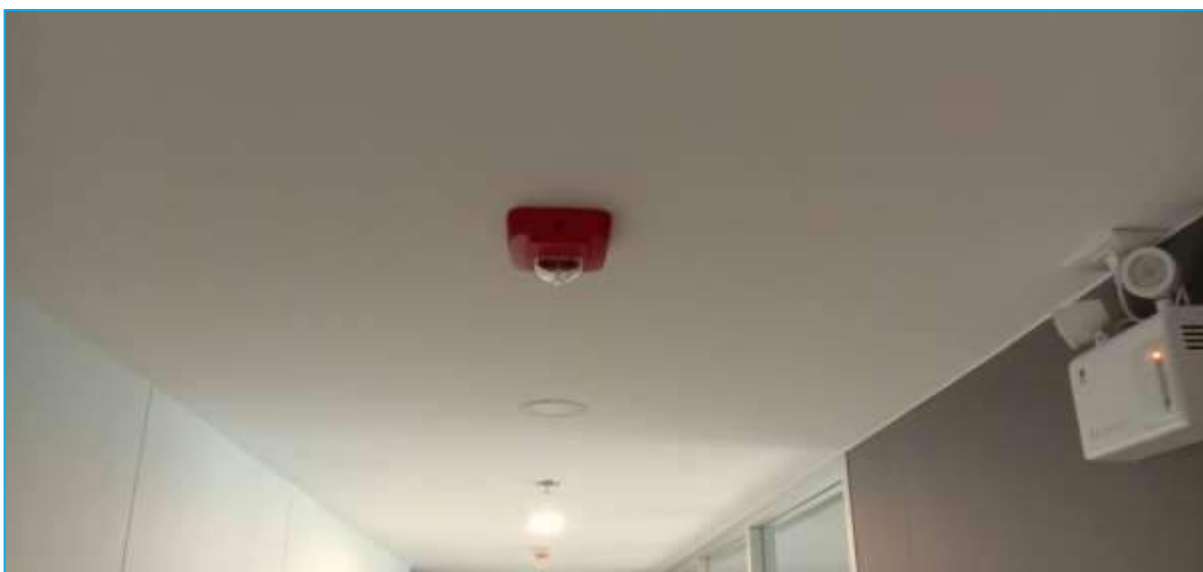
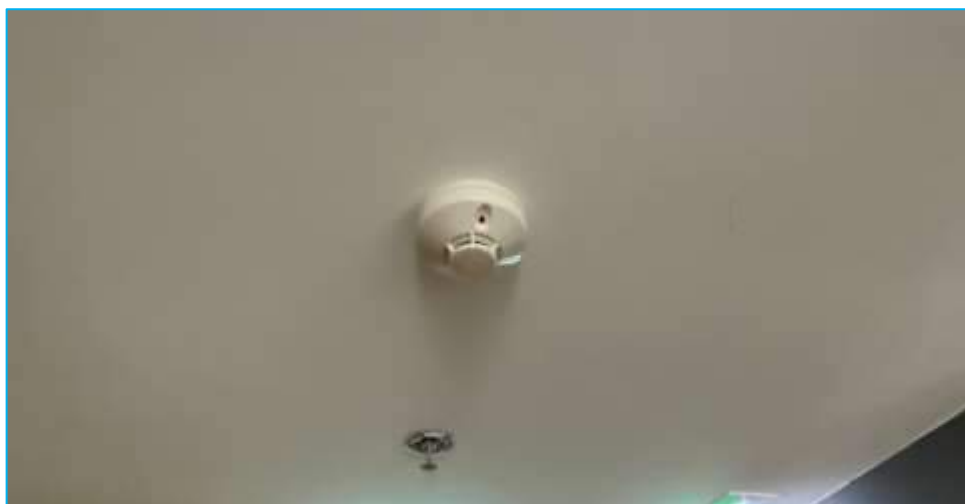
ภาพที่ 2-4(4.5-10) ผังบอกทางหนีไฟหน้าชั้น

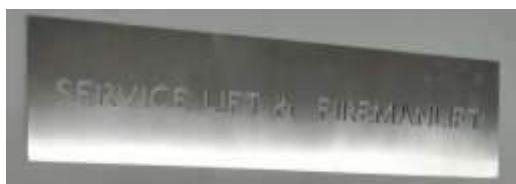
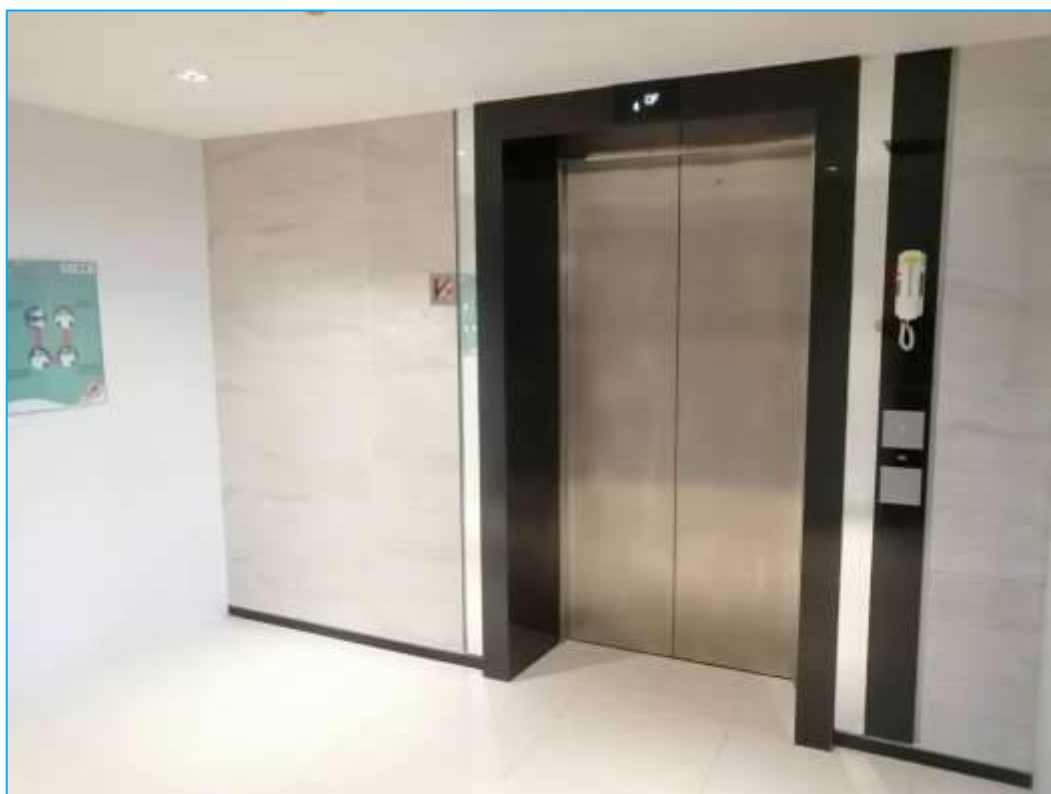
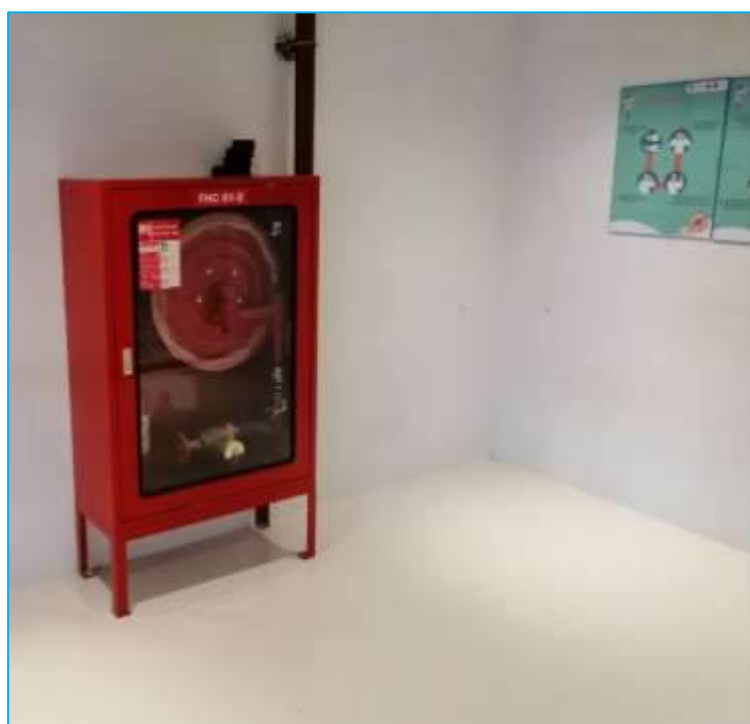
ภาพที่ 2-4(4.5-12) เส้นทางหนีไฟทางอากาศ

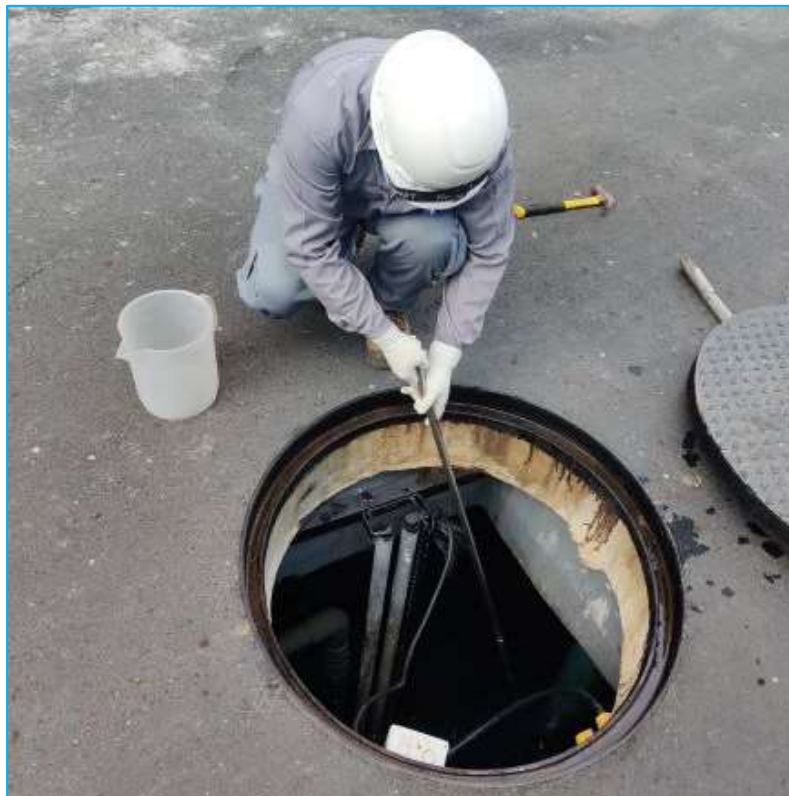
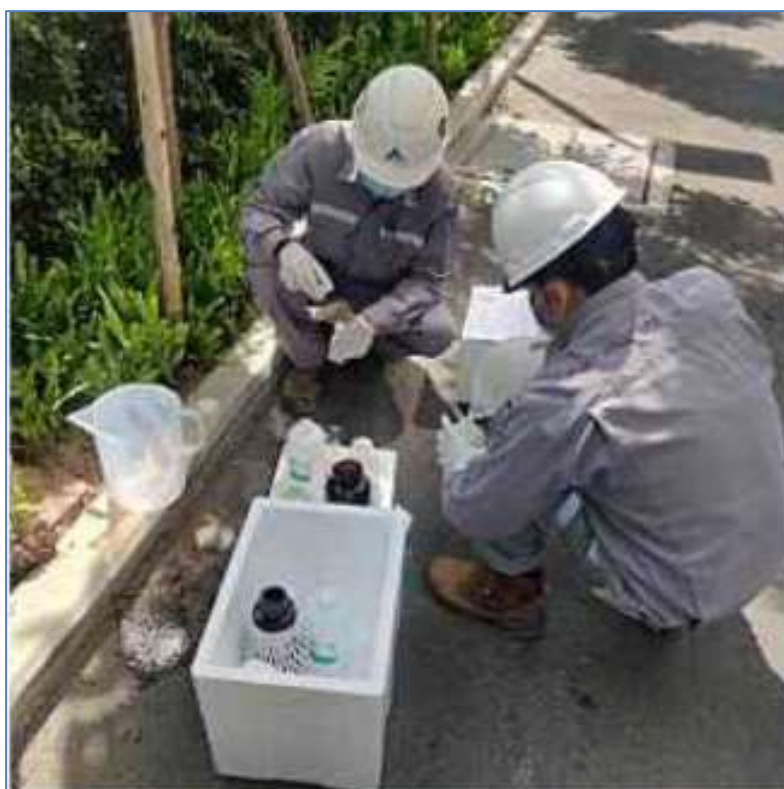
ภาพที่ 3-1(1.2) ข้างอาคารดูแลรักษาระบบบำบัดน้ำ

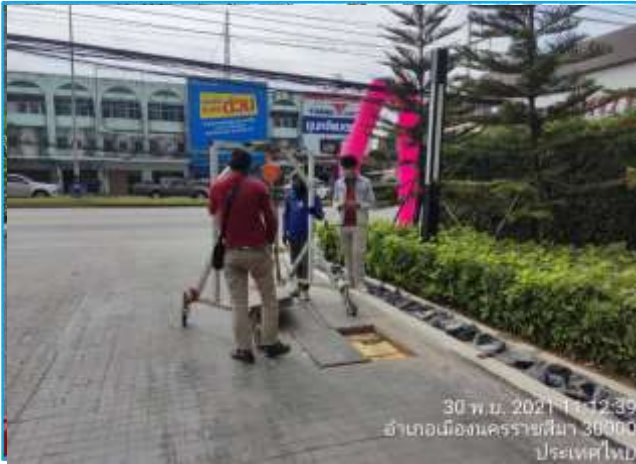
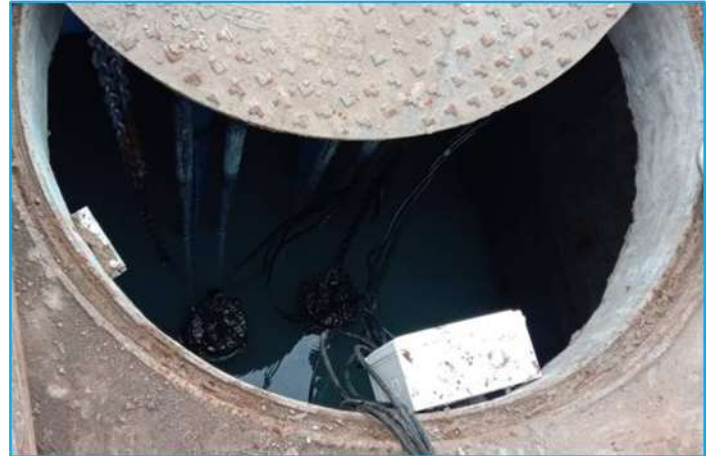
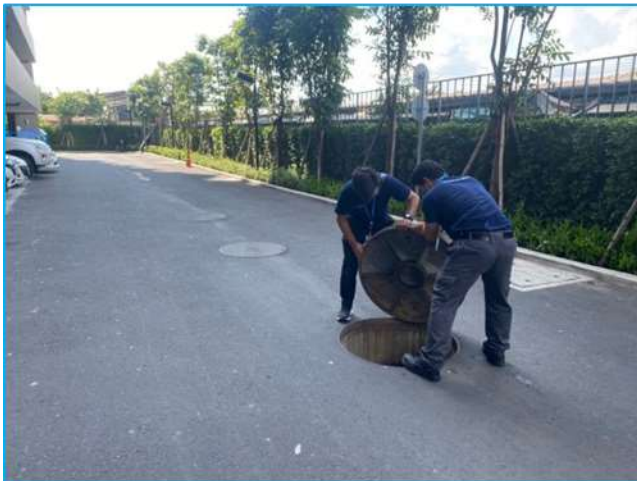
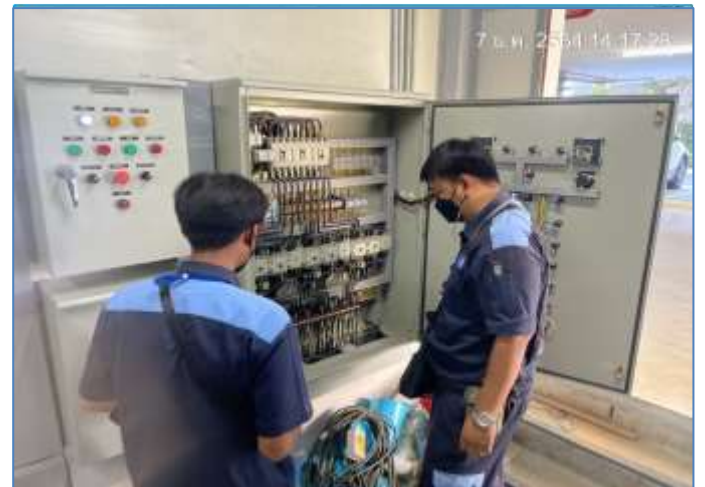
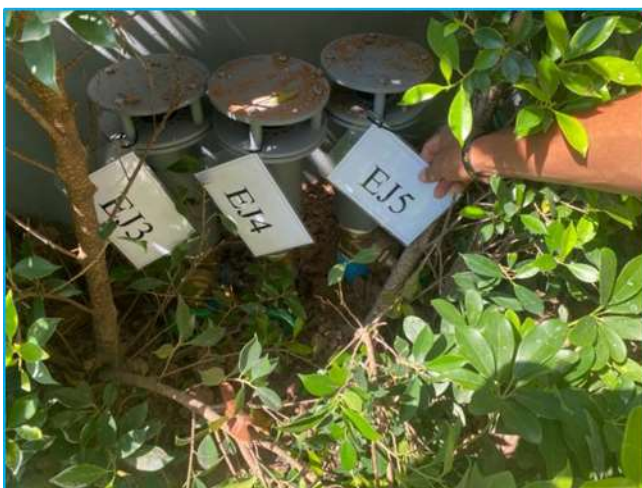
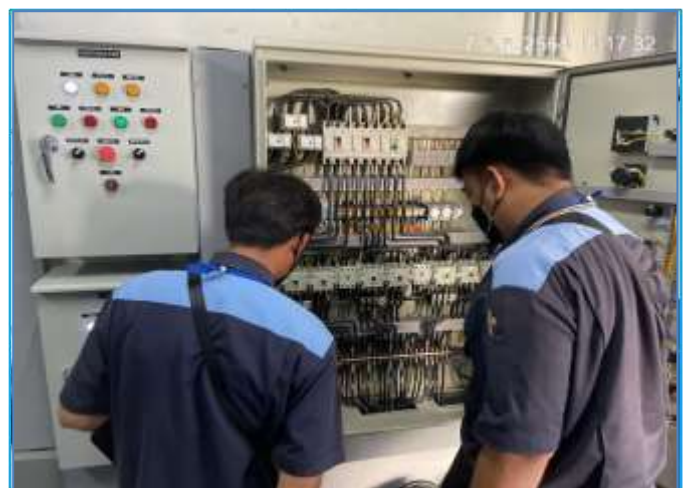
ภาพที่ 3-2(2.1) ช่างอาคารตรวจสอบข้อบกพร่องน้ำเดือนละ 1 ครั้ง ถ้ามีตะกอนให้สูบน้ำออกทิ้ง

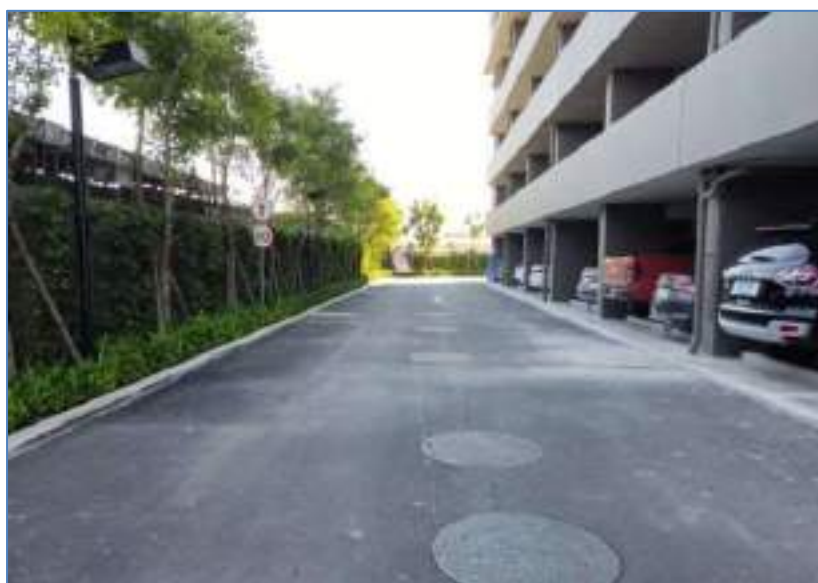
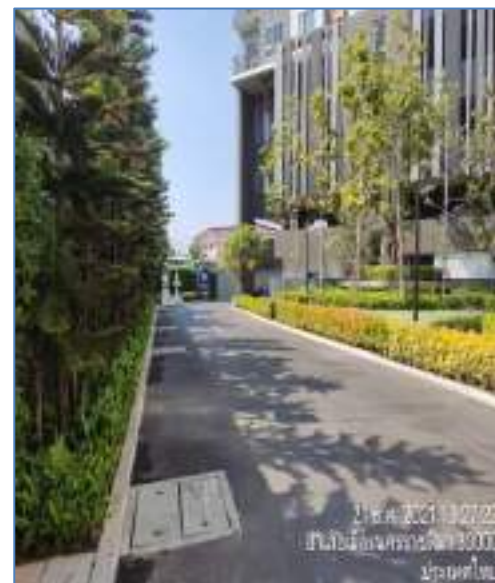
ภาพที่ 3-2(2.1) ช่างอาคารตรวจสอบบ่อพักน้ำเดือนละ 1 ครั้ง ถ้ามีตะกอนให้สูบตะกอนทิ้ง (ต่อ)

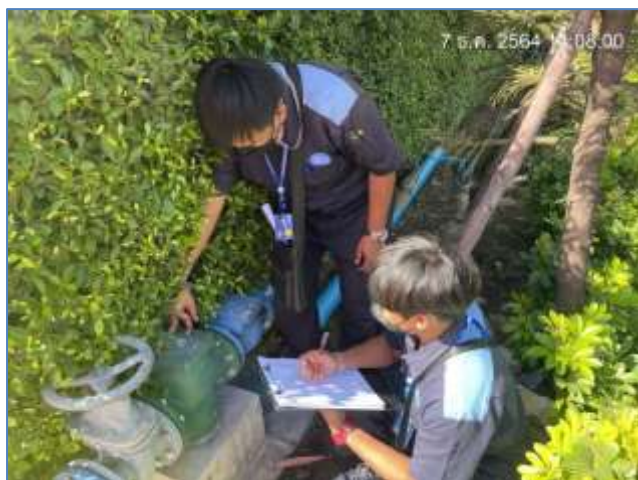
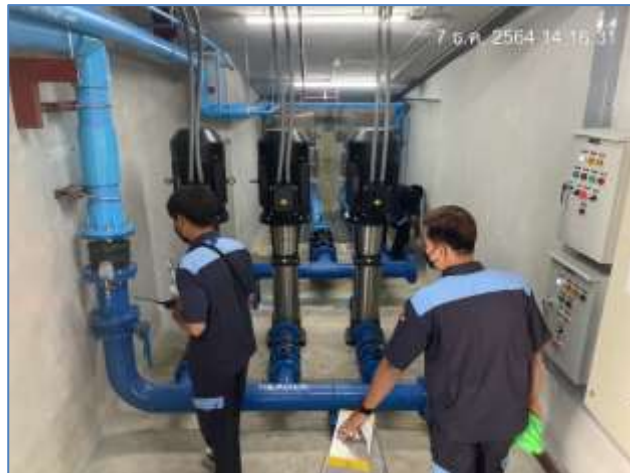
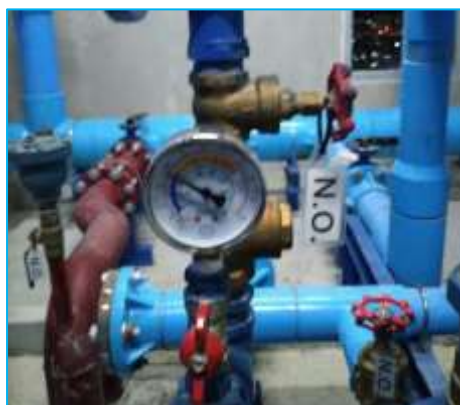
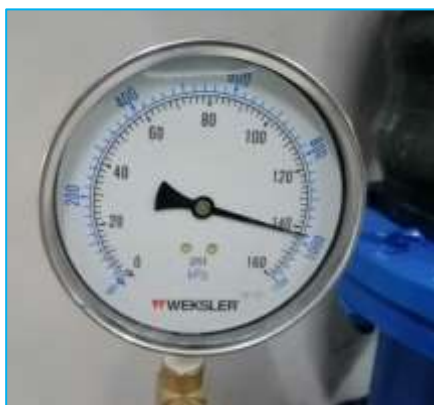
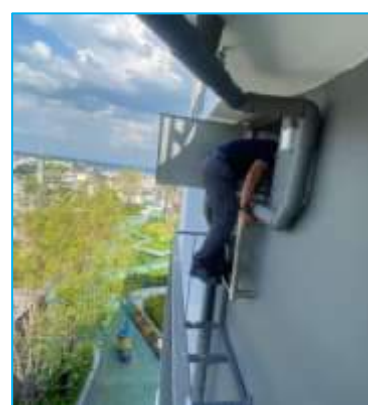
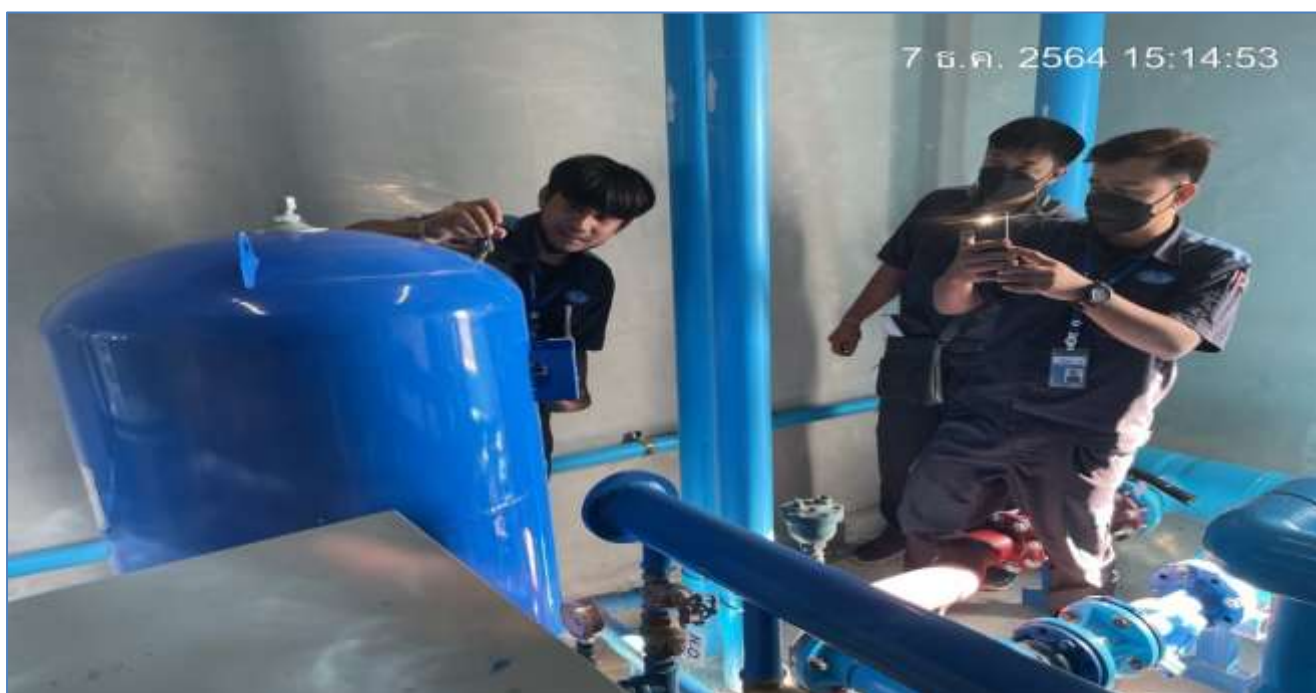
ภาพที่ 3-3(3.1) ช่างอาคารตรวจสอบถังเก็บน้ำใช้และระบบจ่ายน้ำทุกวัน ให้พร้อมใช้งานเสมอ

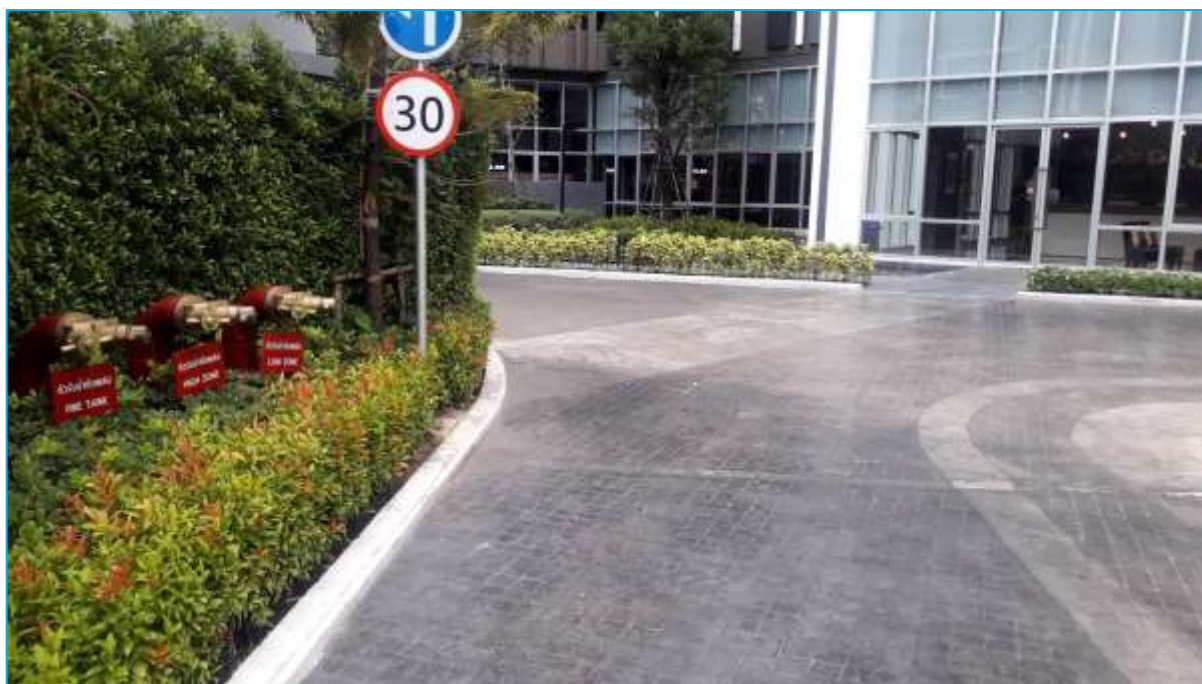
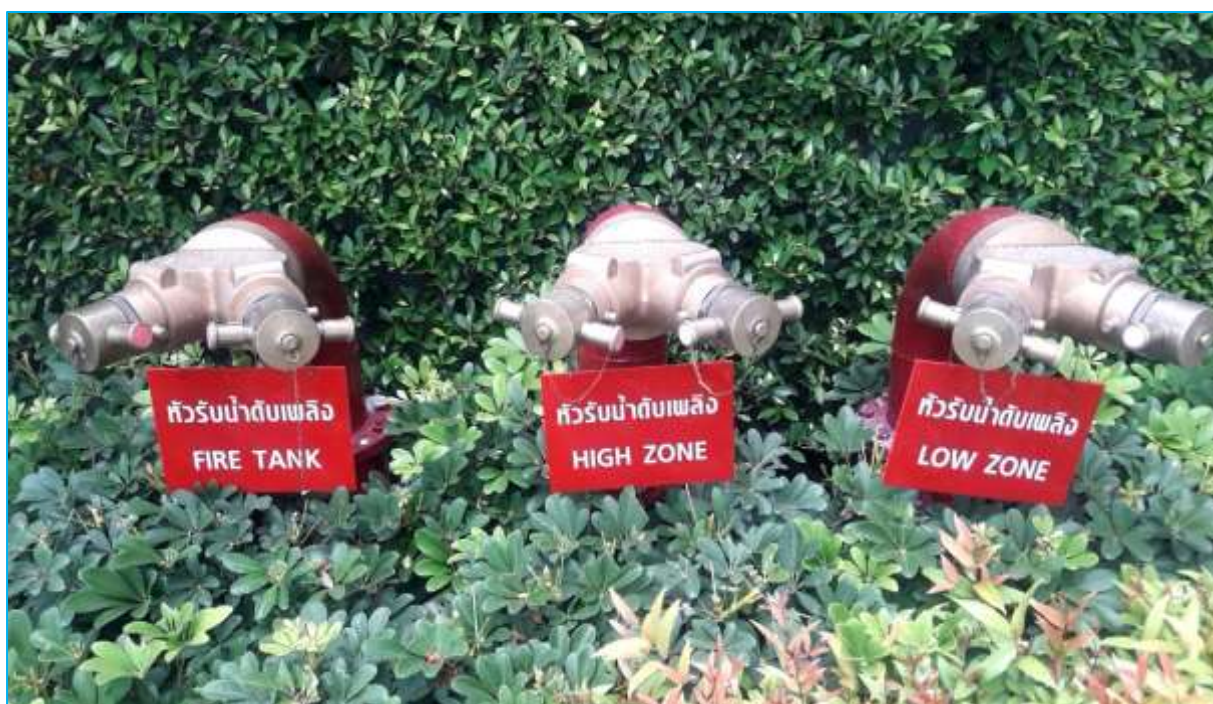
ตรวจเช็คหัวรับน้ำดับเพลิงพร้อมใช้งานเสมอ

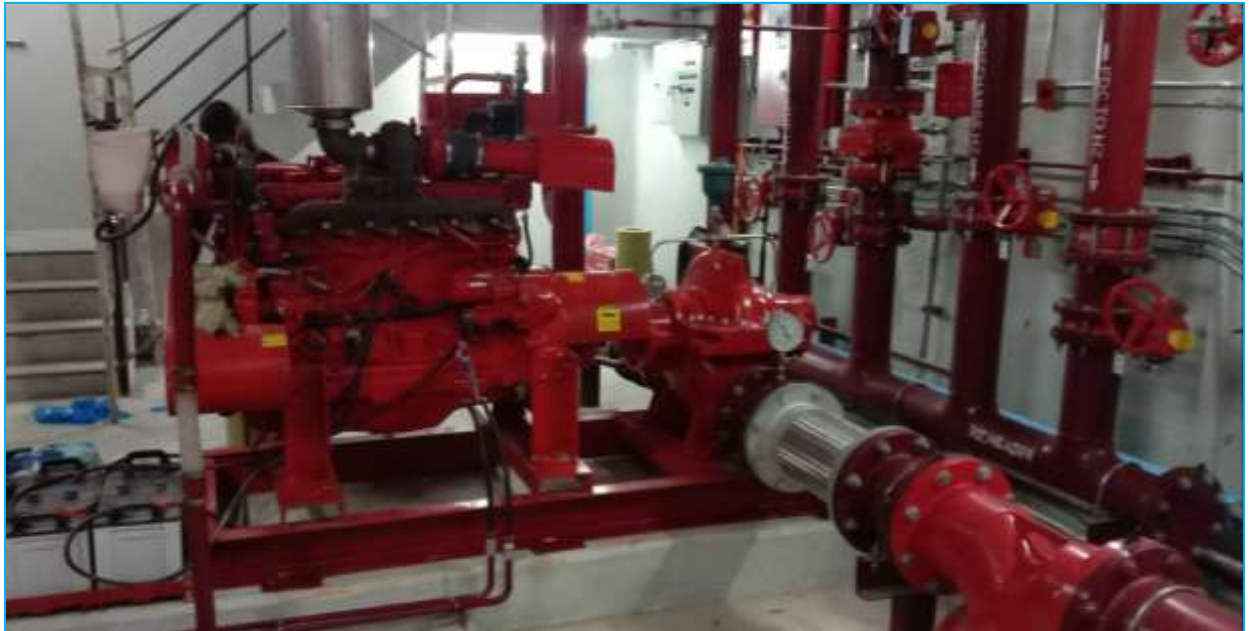
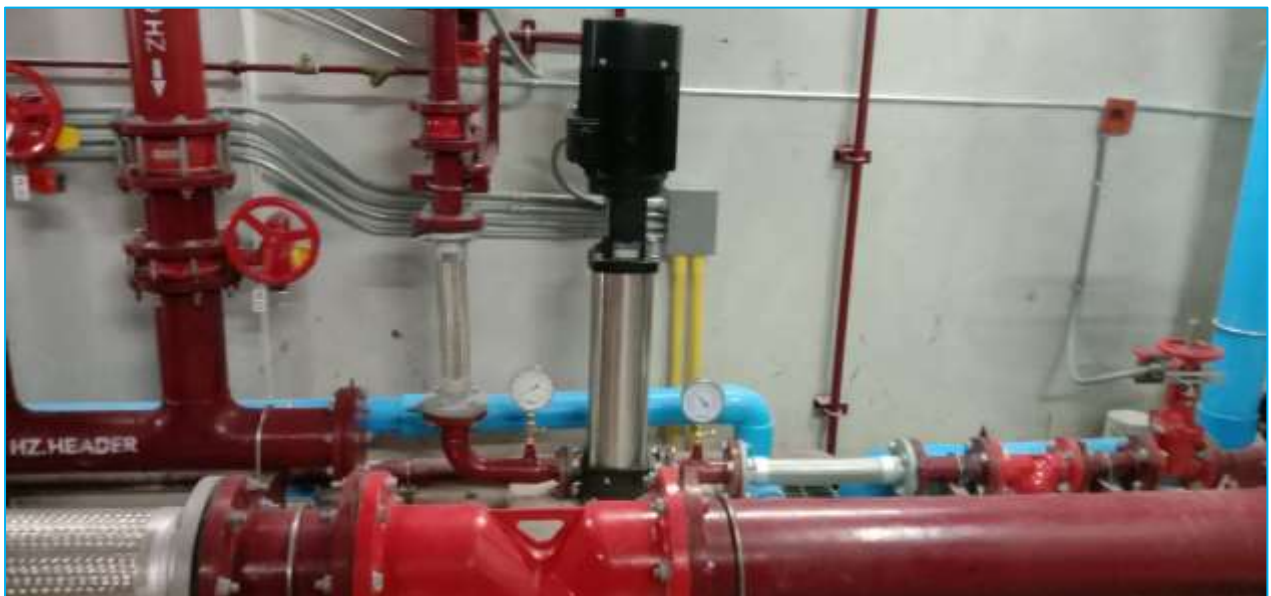
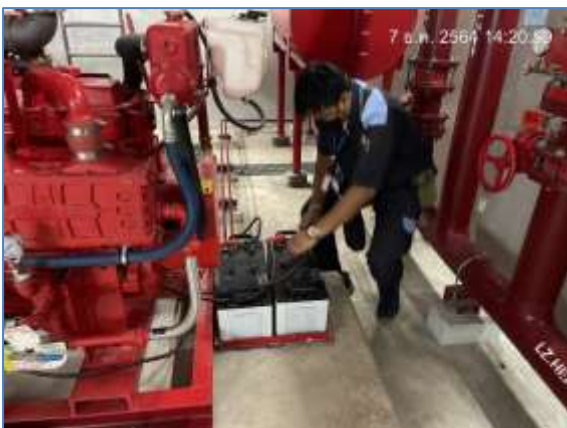
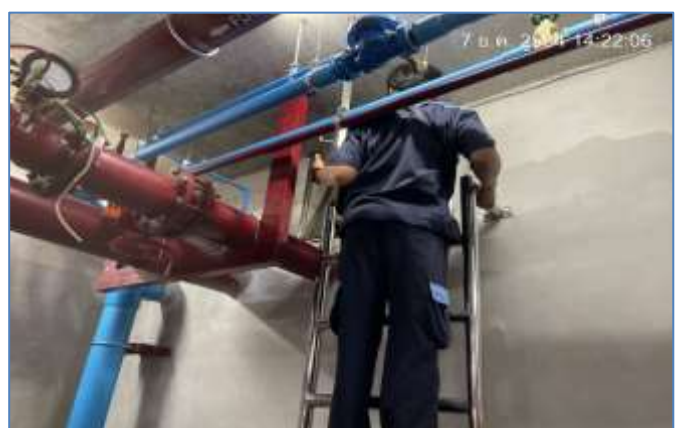
ตรวจเช็คระบบเครื่องสูบน้ำดับเพลิง Fire Pump และ Jockey Pump

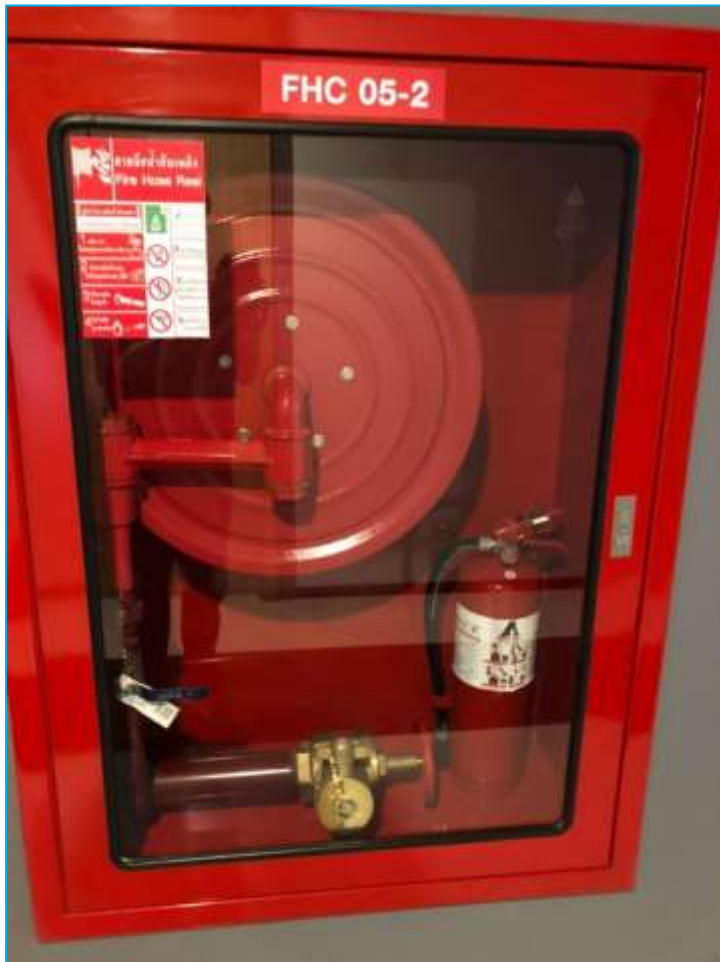
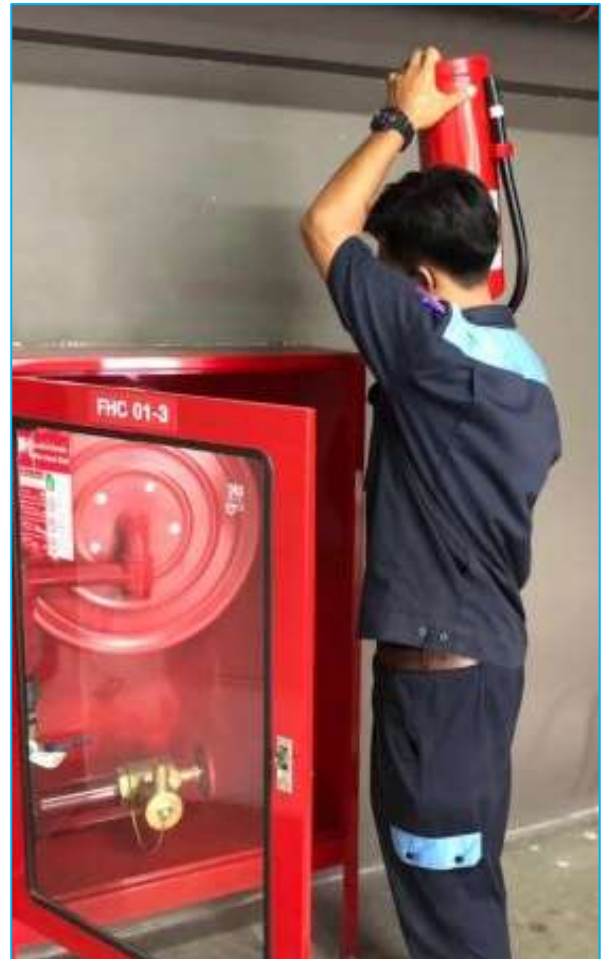
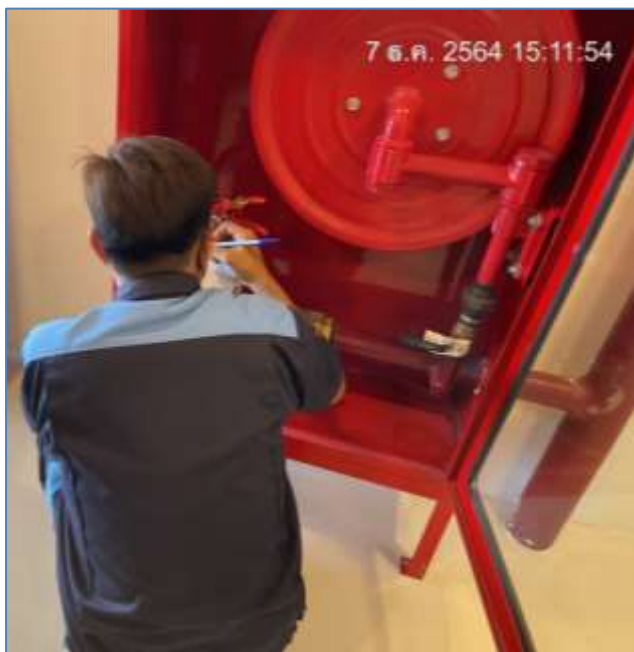
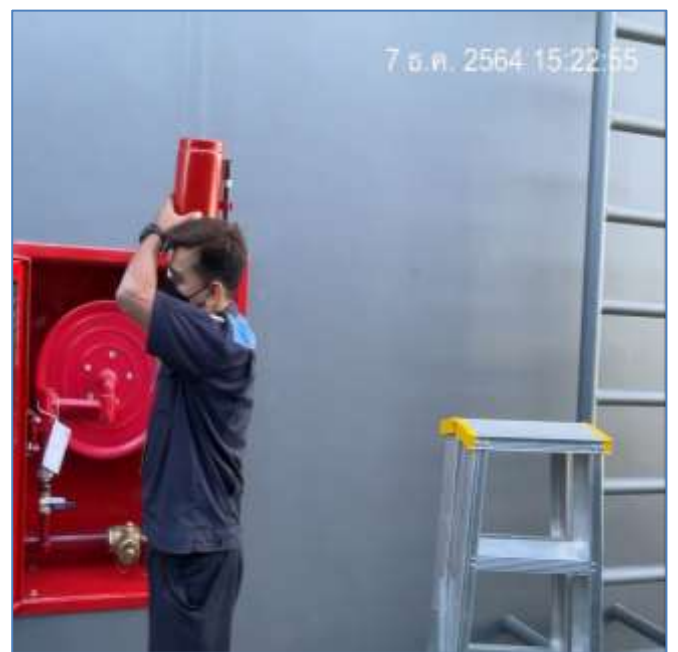
ตรวจเช็คตู้ดับเพลิง FHC สายฉีดน้ำดับเพลิง และถังดับเพลิง

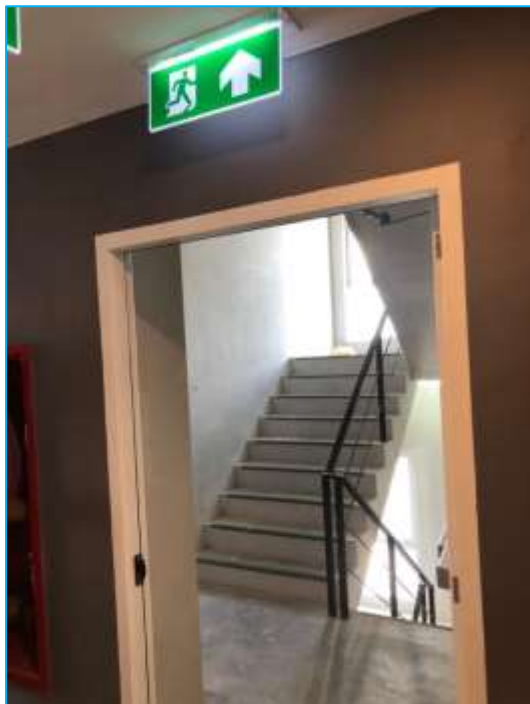
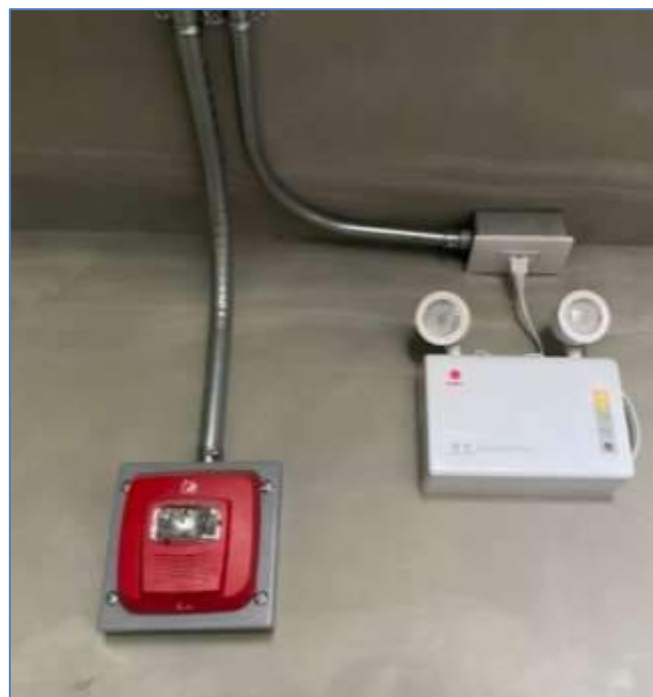
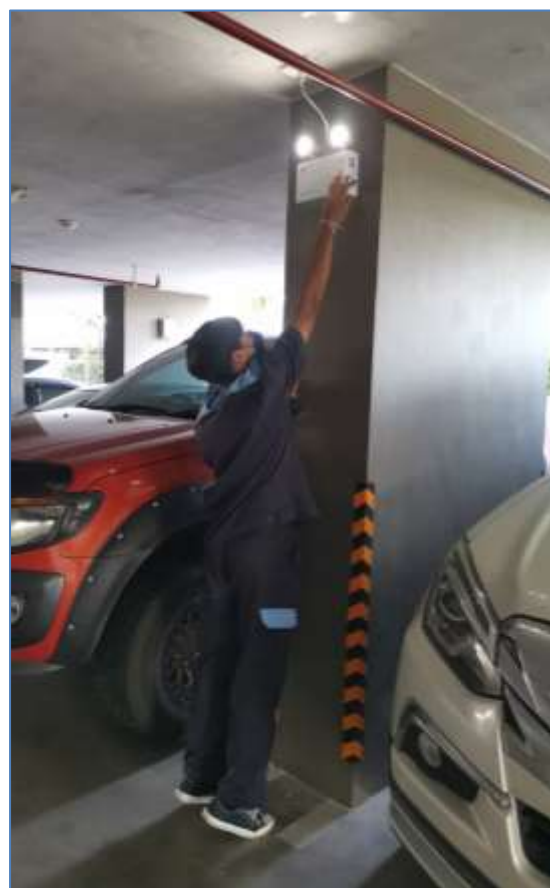
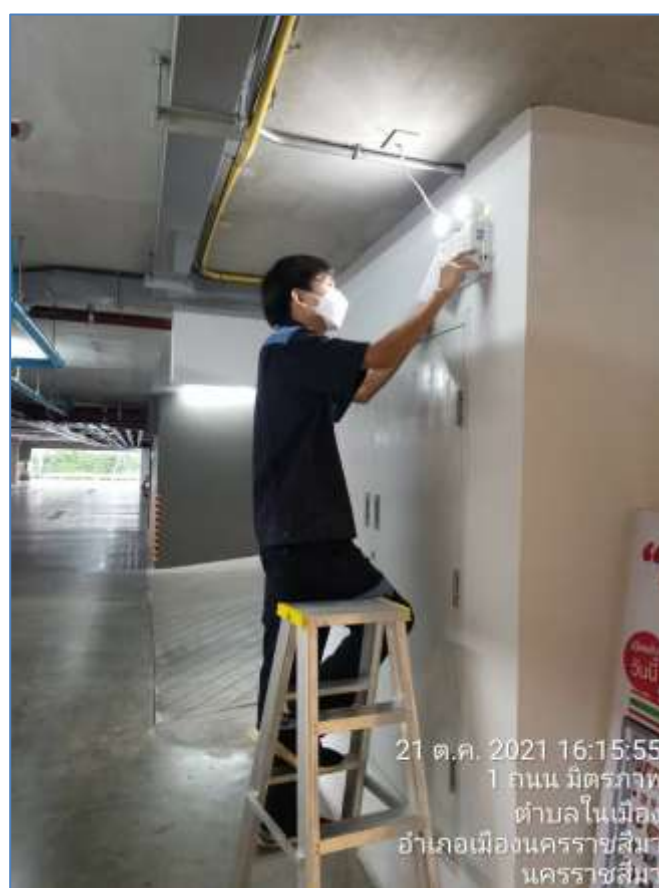
ตรวจเช็คไฟส่องสว่างฉุกเฉิน

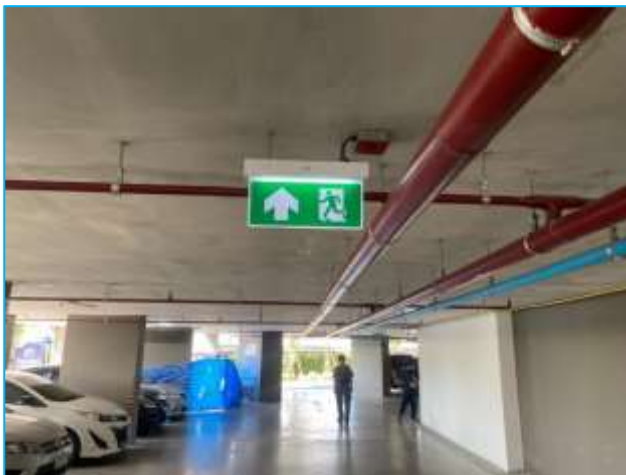
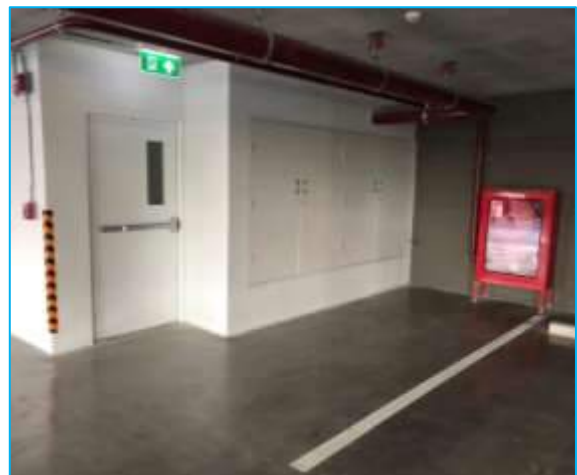
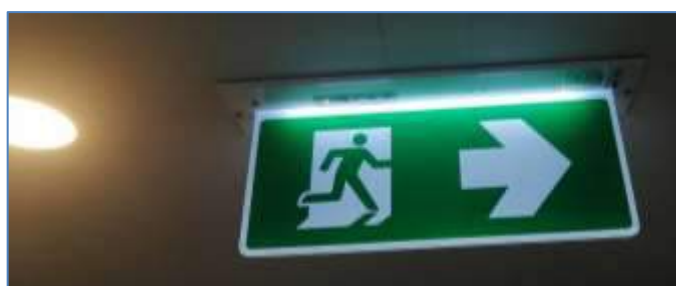
ตรวจเช็คป้ายหนีไฟ
