รายงานผลการปฏิบัติตามเงื่อนไขของมาตรการป้องกันและแก้ไขผลกระทบ
สิ่งแวดล้อม และมาตรการติดตามตรวจสอบคุณภาพสิ่งแวดล้อม
ประจำเดือน กรกฎาคม - ธันวาคม 2564 (ระยะดำเนินการ)

โครงการ พลัสคอนโด โคราช

988/1 ถนนมิตรภาพ ตำบลในเมือง อำเภอเมือง จังหวัดนครราชสีมา

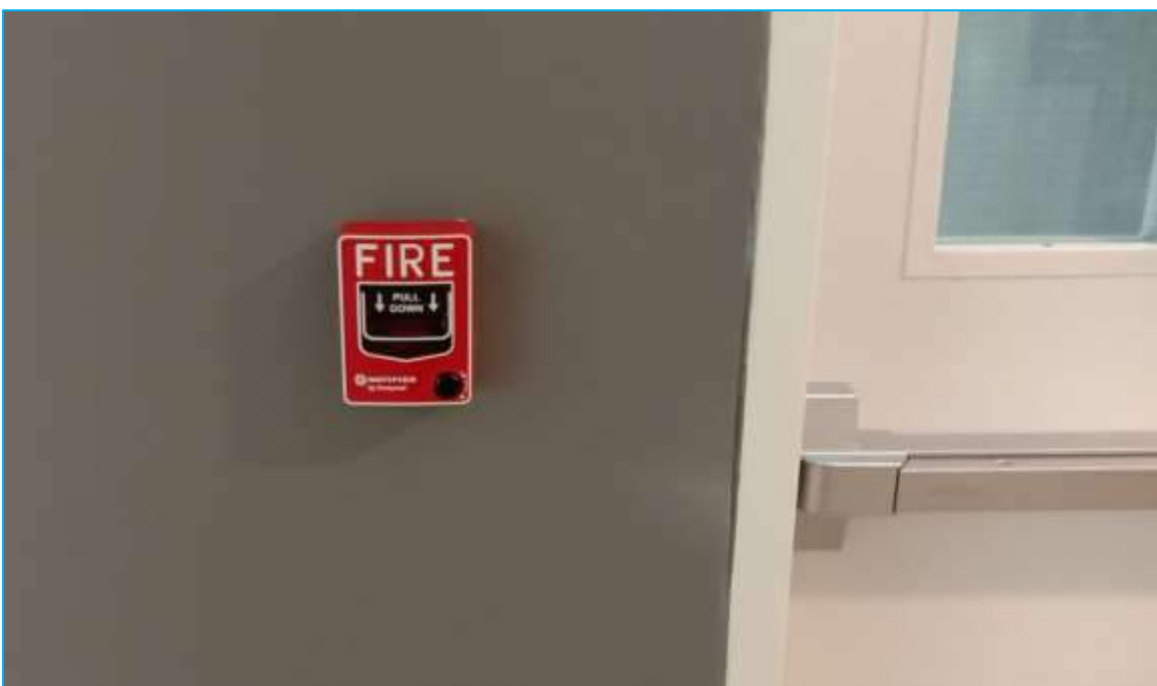
ตรวจสอบอุปกรณ์แจ้งเหตุเพลิงไหม้

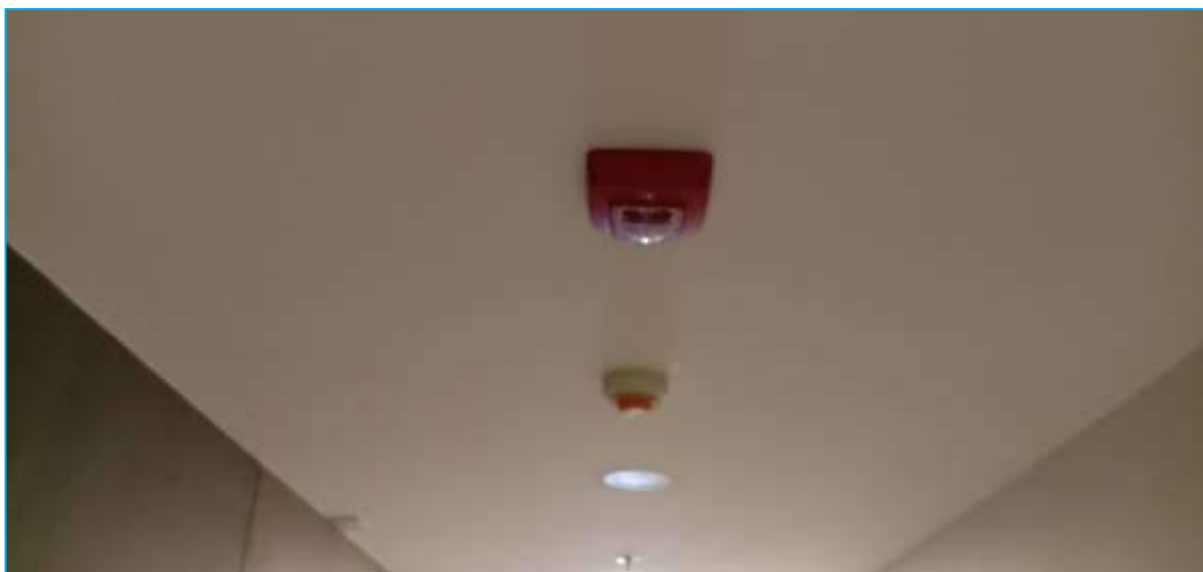
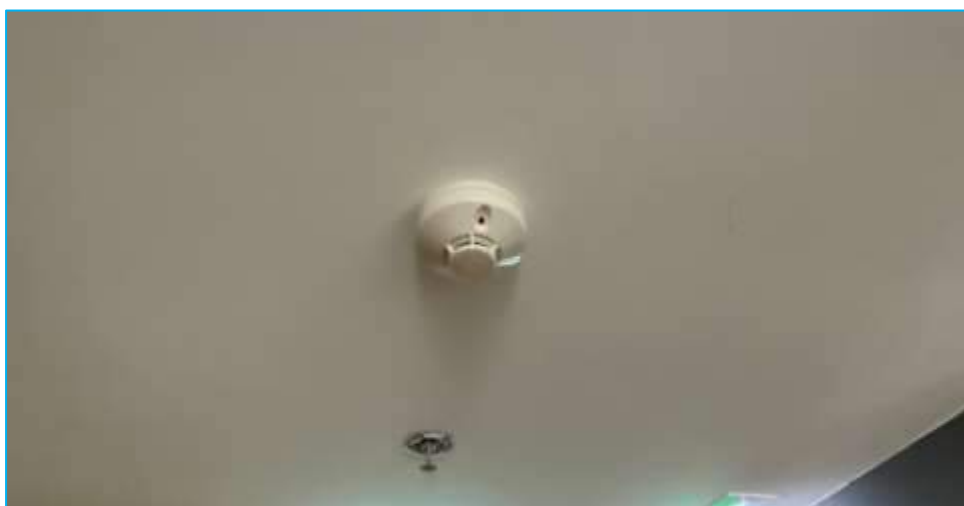
ตรวจเช็คอุปกรณ์ระบบแจ้งเหตุดับเพลิงไหม้อัตโนมัติและสปริงเกอร์

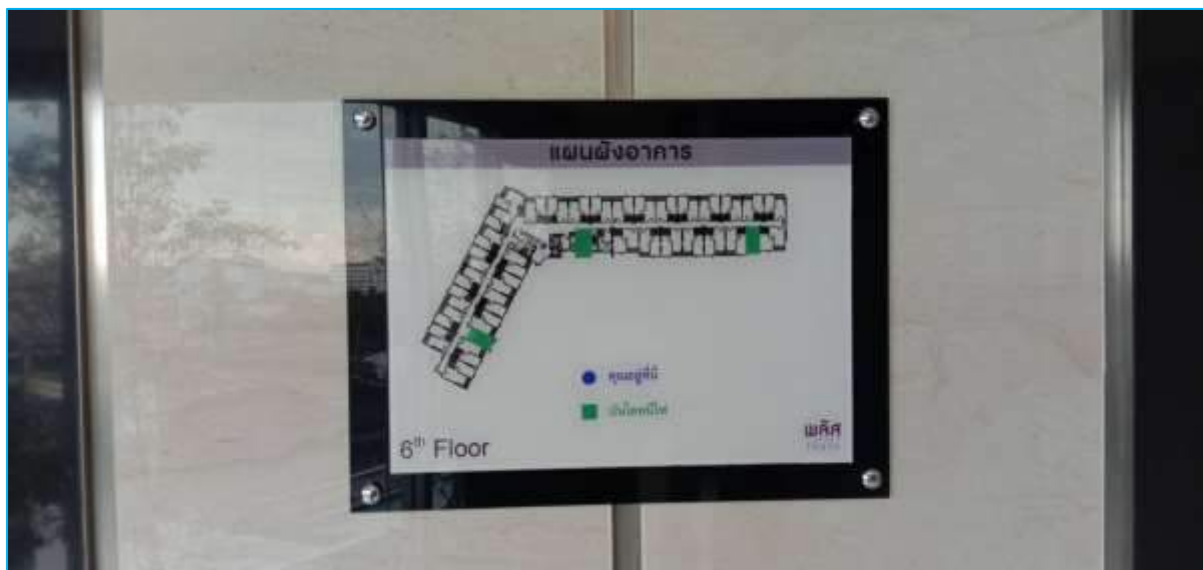
ตรวจเช็คผังบอกทางหนีไฟหน้าชั้น ให้มีสภาพดีเสมอ

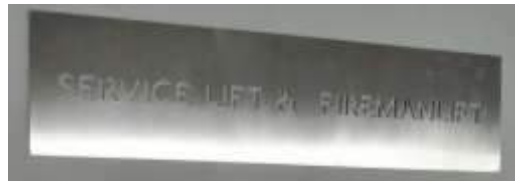
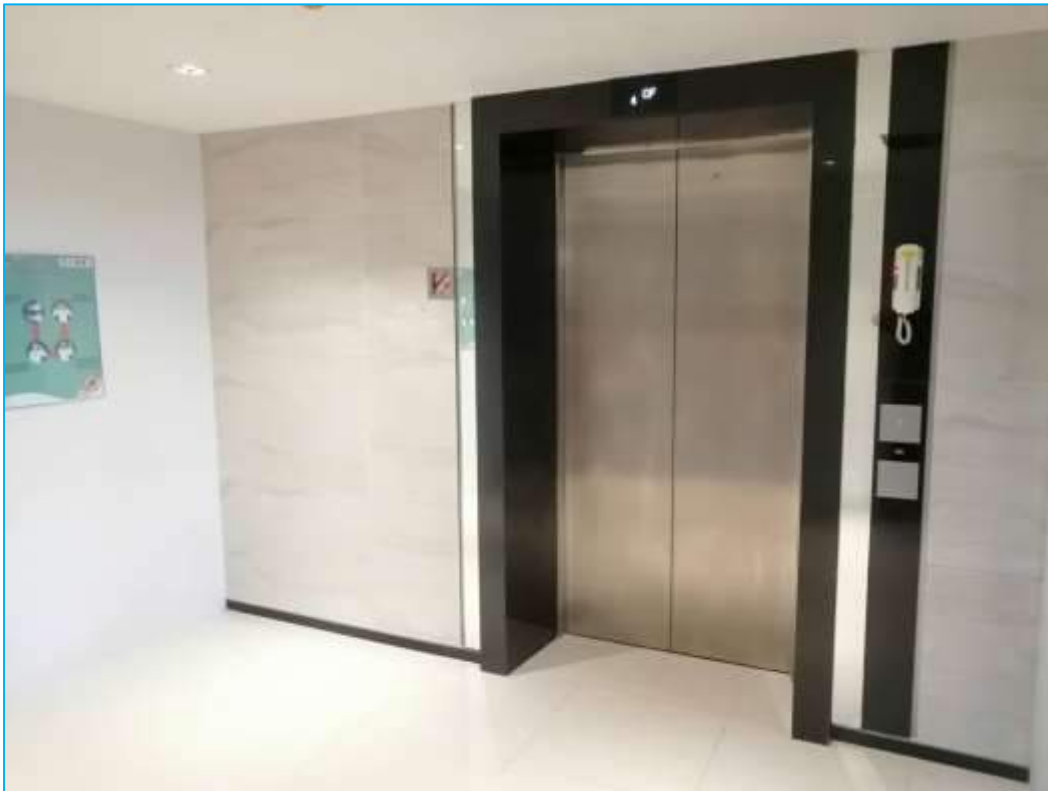
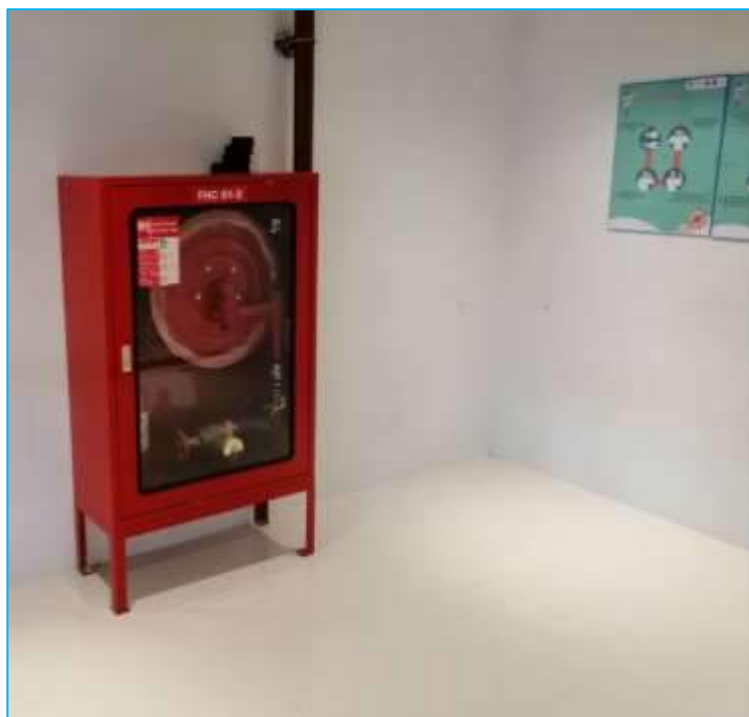
ตรวจเช็คหน้าลิฟต์ดับเพลิง และตู้ดับเพลิง ไม่มีสิ่งกีดขวาง

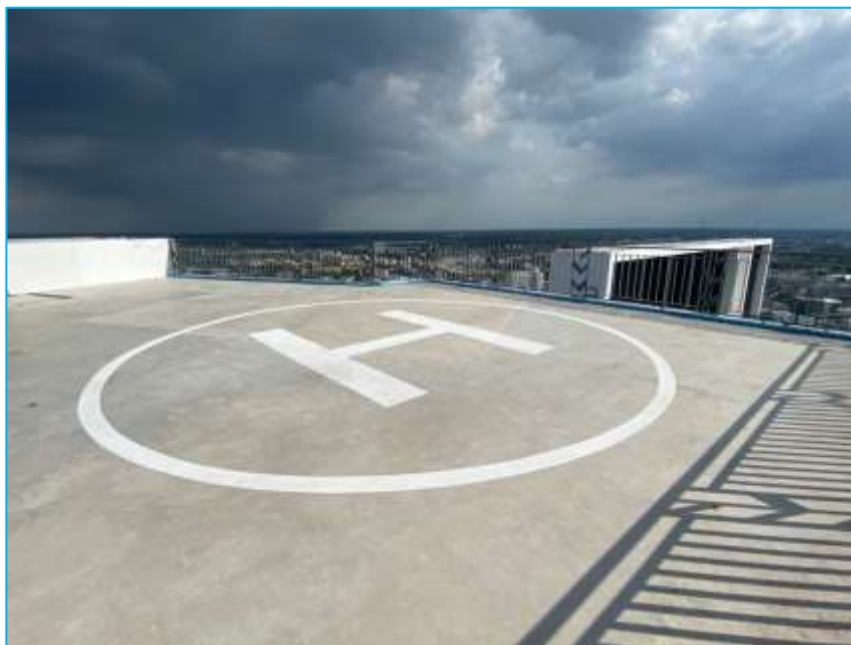
ตรวจเส้นทางหนีไฟทางอากาศไม่มีสิ่งกีดขวาง

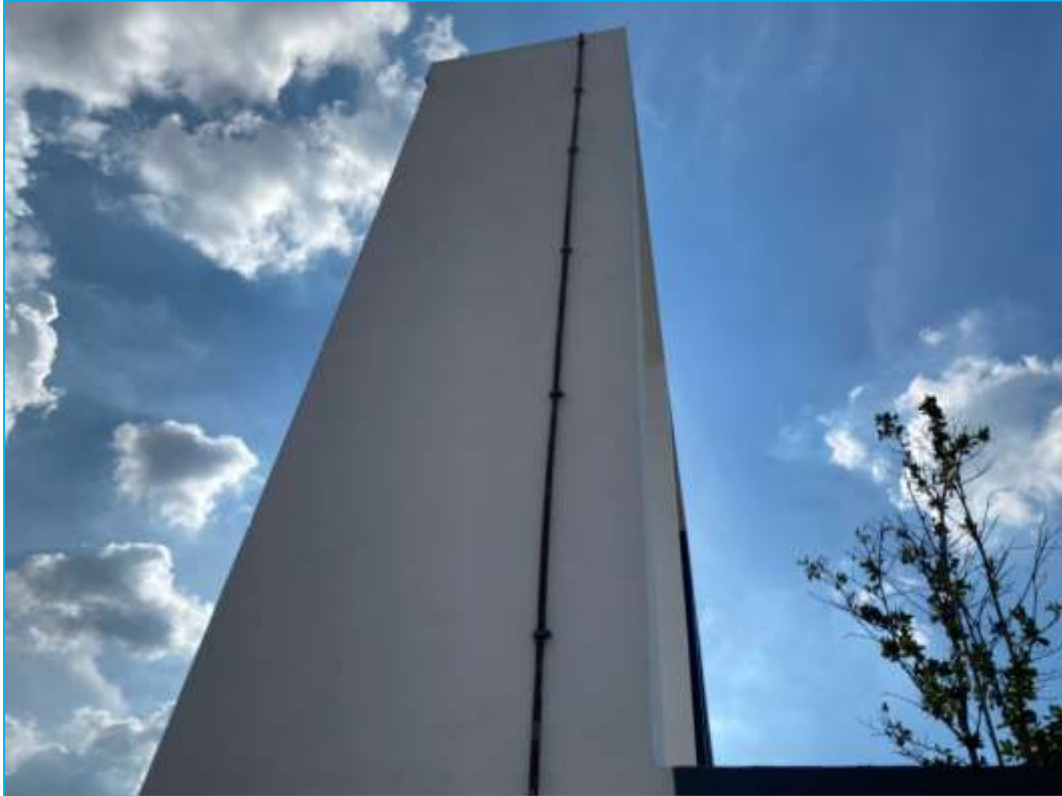
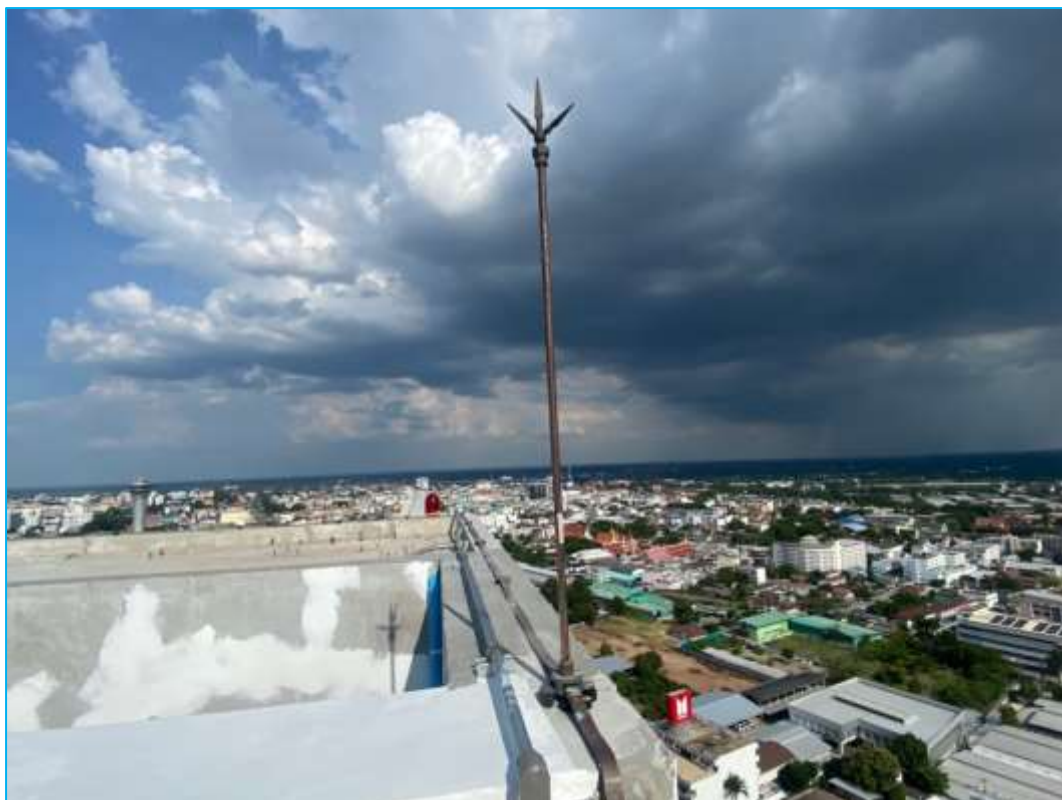
ตรวจระบบป้องกันอันตรายจากฟ้าผ่า

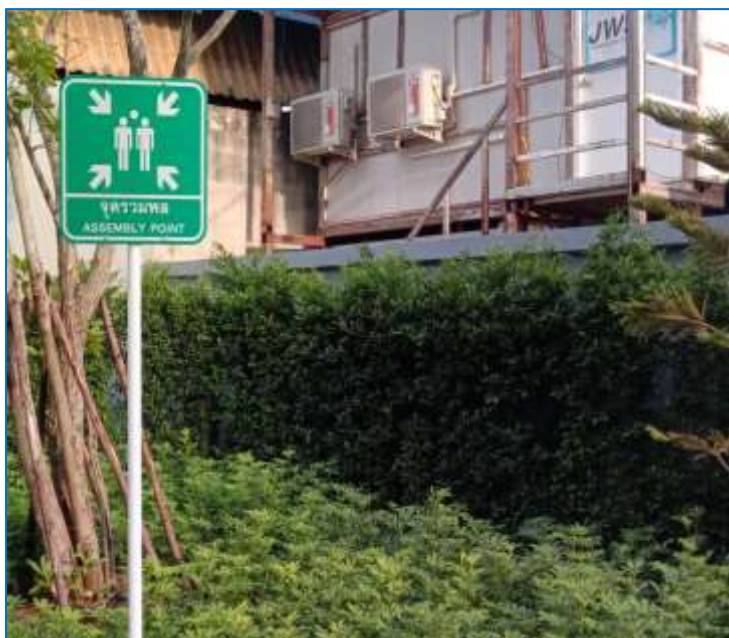
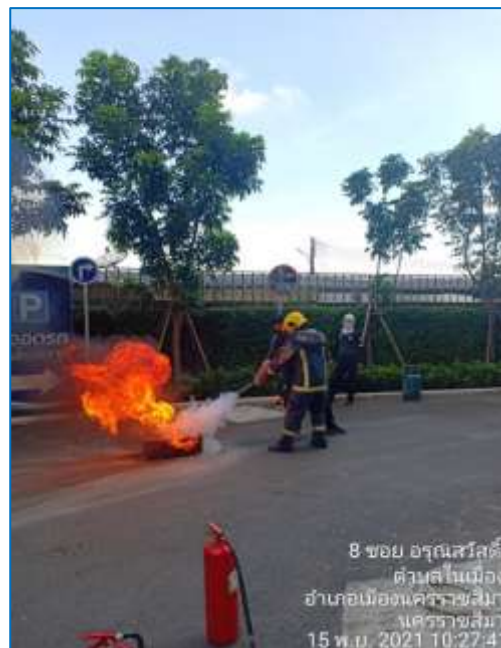
ภาพที่ 3-4(4.2) ตรวจสอบป้ายจุดรวมพล และทางออกนอกตัวอาคารไม่มีสิ่งกีดขวาง
และ จัดอบรมดับเพลิงเบื้องต้นและซ้อมอพยพหนีไฟ ประจำปี 2564

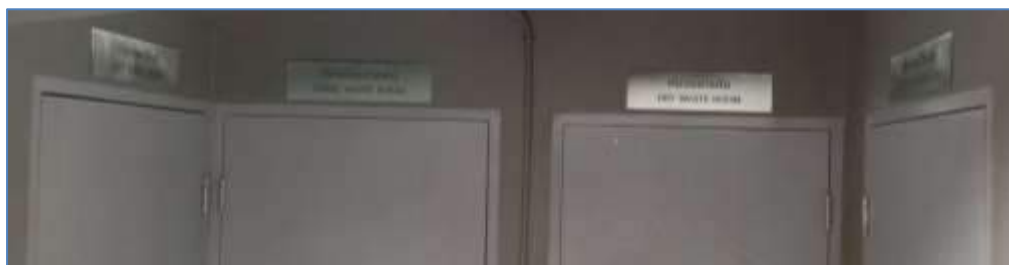
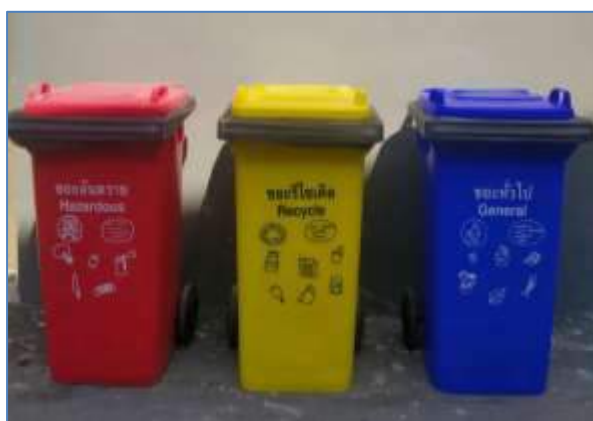
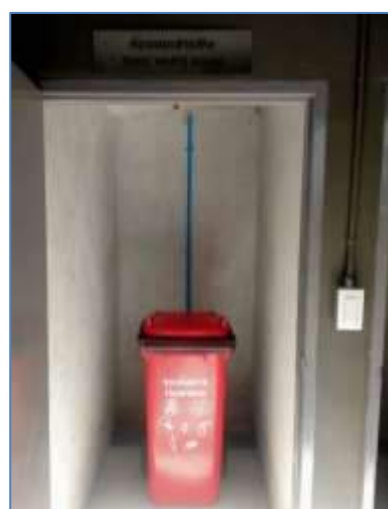
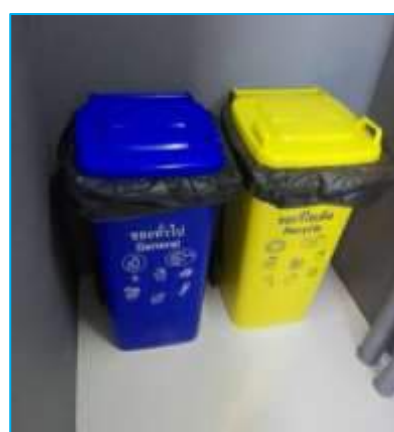
ภาพที่ 3-5(5.1) ห้องขยะมูลฝอยรวมที่ชั้น 1 และห้องขยะตามชั้น 6-30

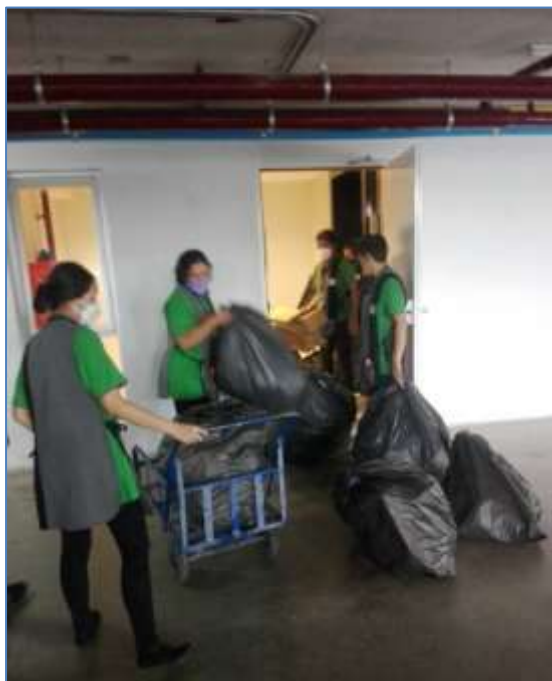
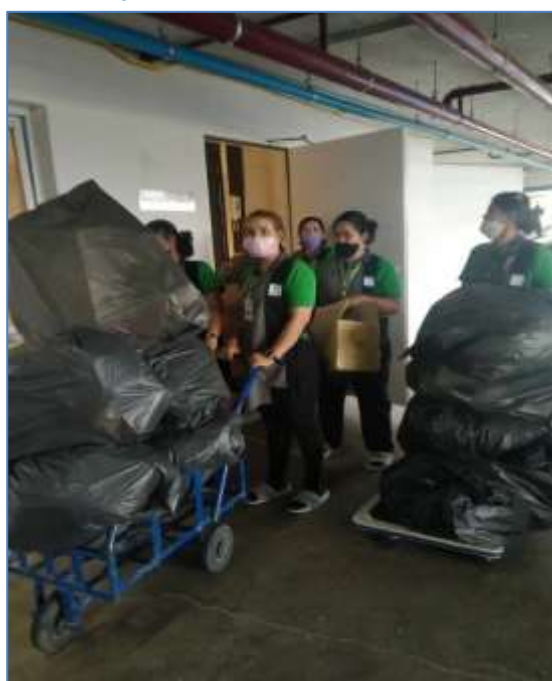
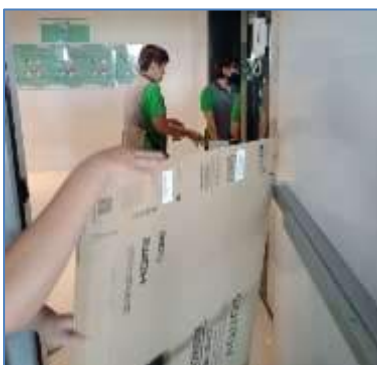
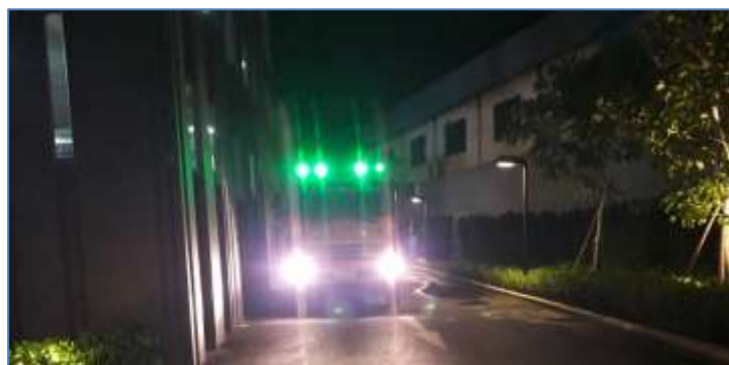
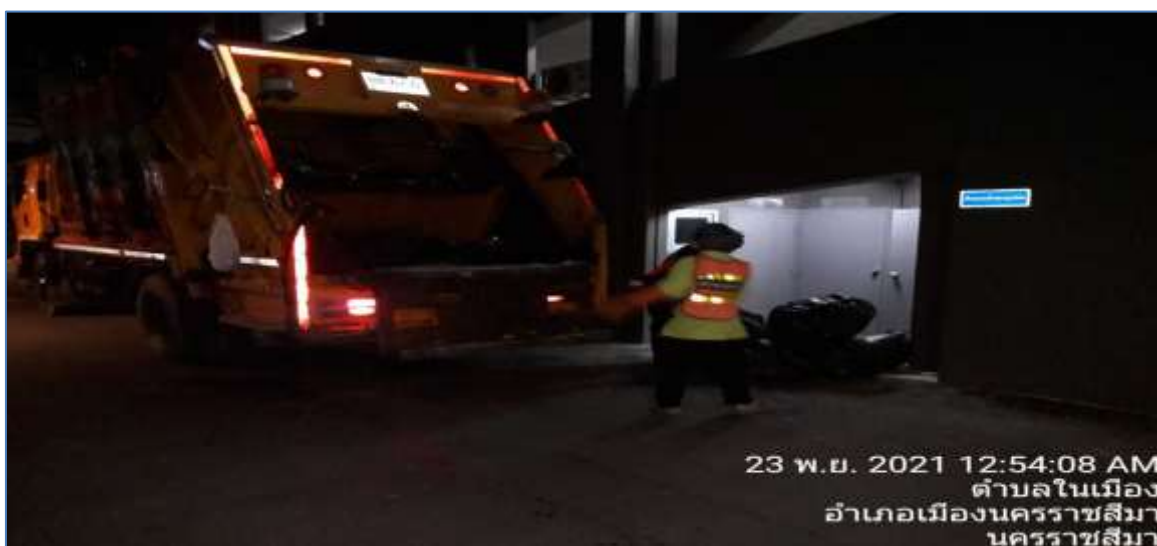
ภาพที่ 3-5(5.2) พนักงานแม่บ้านเก็บขยะ,คัดแยกขยะบนชั้นมาทิ้งที่
ห้องขยะรวม วันละ 2 ครั้ง เวลา 10.00 น. และ 15.00 น.
และรถเก็บขยะเทศบาลเข้ามาเก็บขยะทุกวัน เวลา 24.00-01.00น.

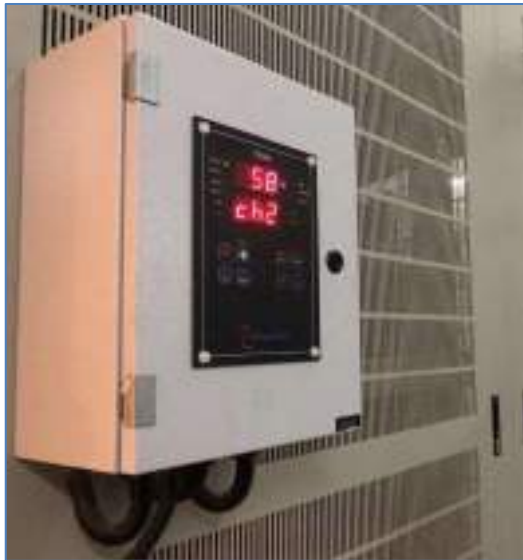
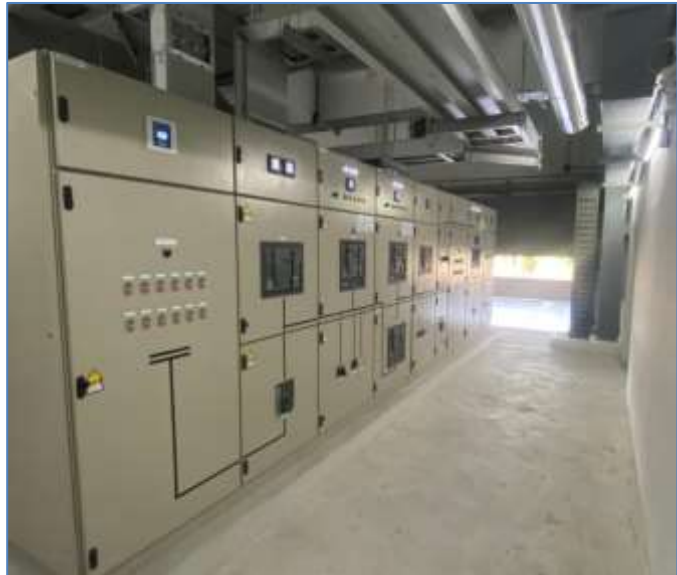
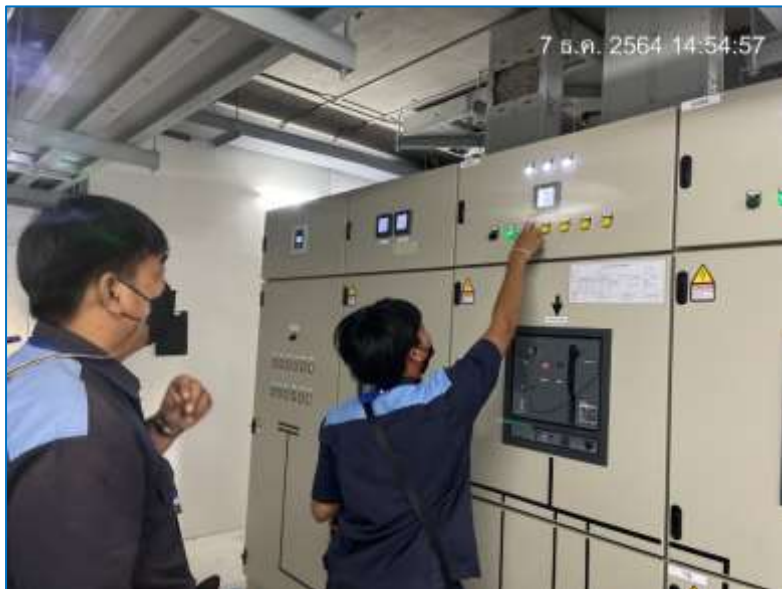
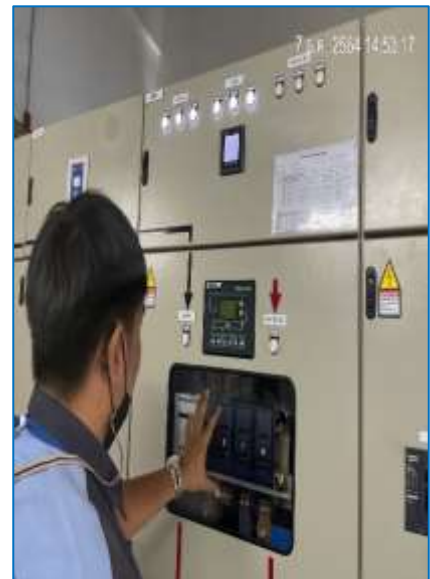
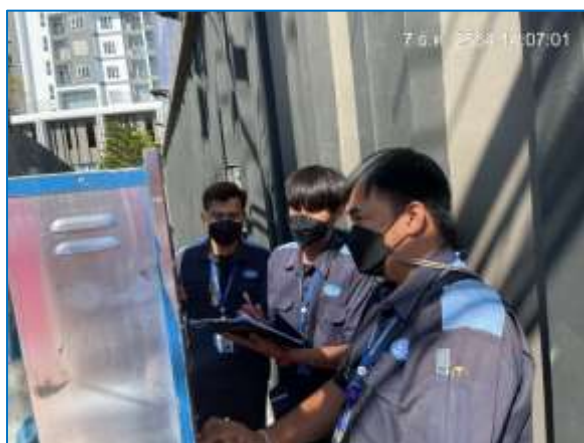
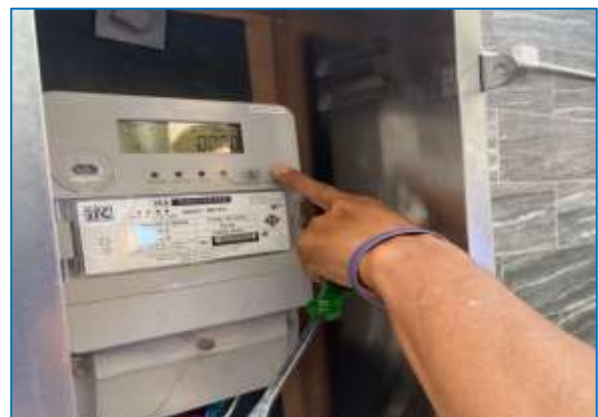
ภาพที่ 3-8(8.2) ช่างอาคารตรวจเช็ค ห้อง Generator เครื่องสำรองไฟฟ้า ทุกวัน
และ test run ระบบทุกวันพุธ เวลา 10.00 น. ประมาณ 15 นาที

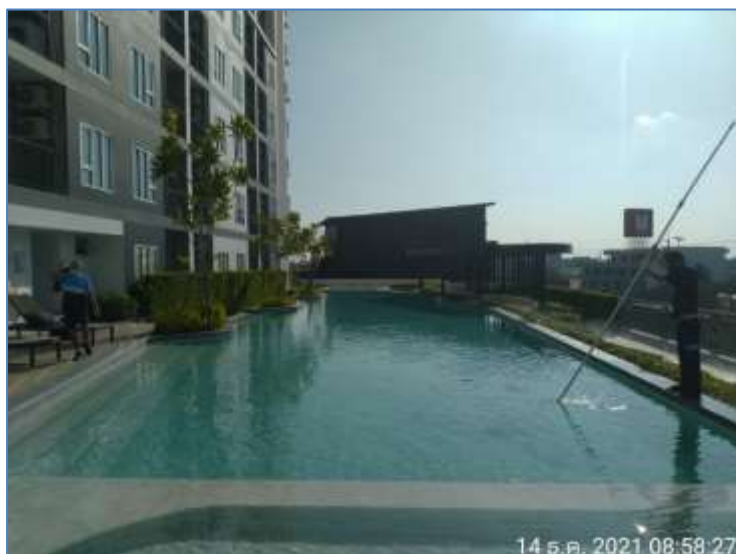
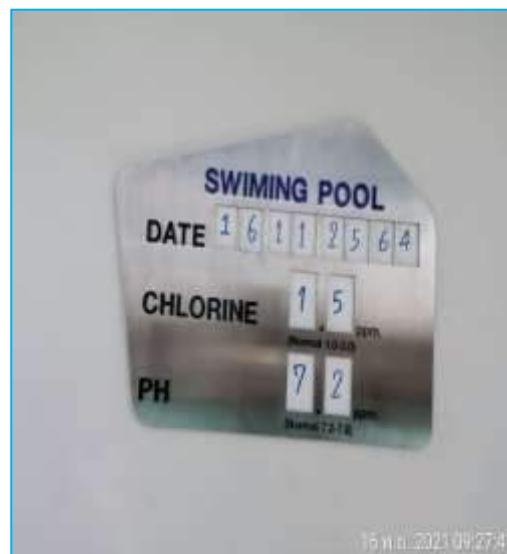
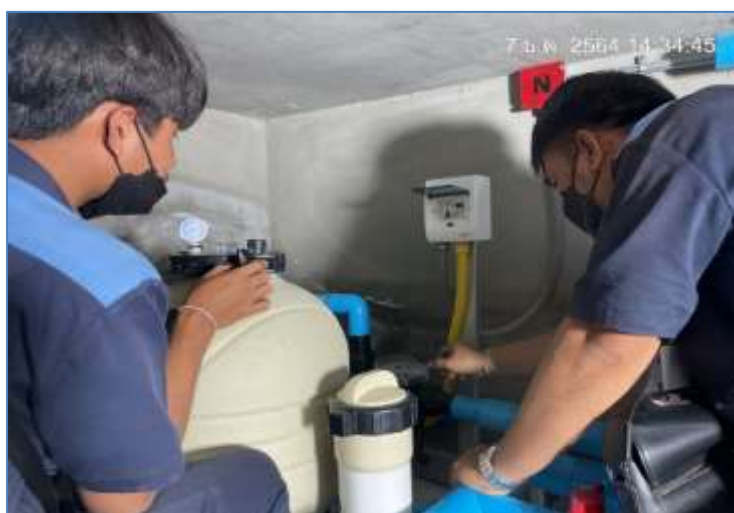
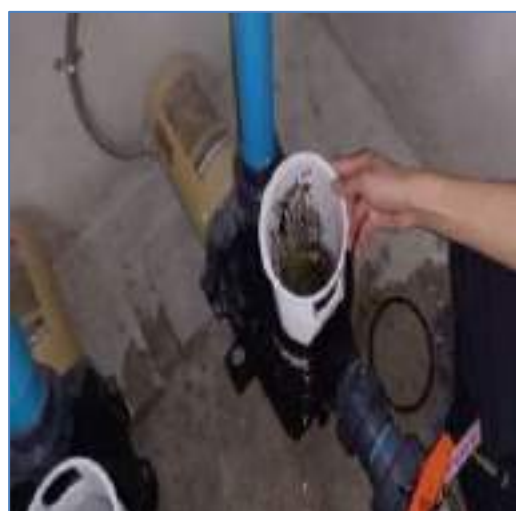
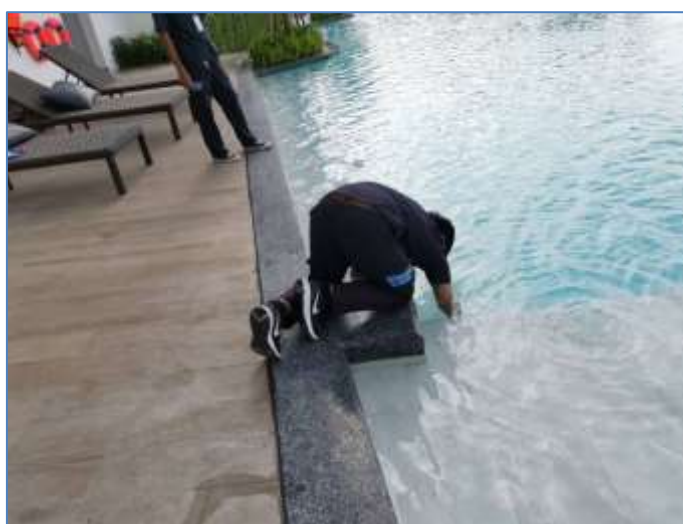
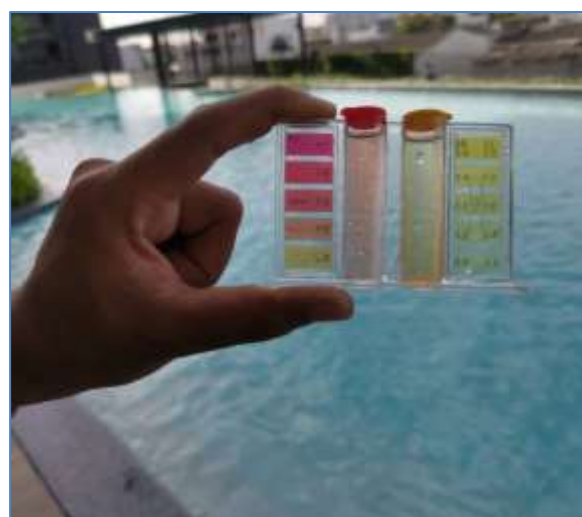
การทำความสะอาดสระว่ายน้ำ ตรวจสอบเช็คคุณภาพน้ำและเติมเกลือและคลอรีน
