บทที่ 2

ผลการปฏิบัติตามมาตรการป้องกันและแก้ไขผลกระทบสิ่งแวดล้อม

บัดนี้ นิติบุคคลโครงการ ได้มอบหมายให้ บริษัท ทัช พร็อพเพอร์ตี้ จำกัด ดำเนินการติดตามตรวจสอบการปฏิบัติตามมาตรการป้องกันและแก้ไขผลกระทบสิ่งแวดล้อม โครงการ ดีคอนโด แคมป์ส รีสอร์ท บางนา (ระยะดำเนินการ) ช่วงเดือนกรกฎาคม ถึง ธันวาคม 2564 ตามที่กำหนดไว้ในรายงานการประเมินผลกระทบสิ่งแวดล้อม โดยเนื้อหาบทนี้จะเป็นการปฏิบัติตามมาตรการป้องกันและแก้ไขผลกระทบสิ่งแวดล้อม ซึ่งทางบริษัท ทัช พร็อพเพอร์ตี้ จำกัด ได้ทำการตรวจประเมินด้วยวิธี Walk through Survey พร้อมทั้งรวบรวมเอกสารหลักฐานต่างๆ และภาพถ่ายประกอบผลการปฏิบัติตามมาตรการ

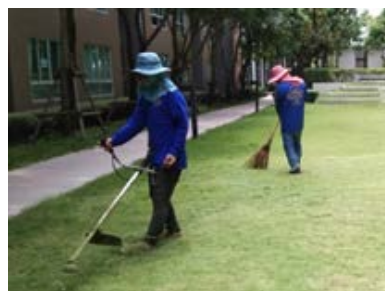
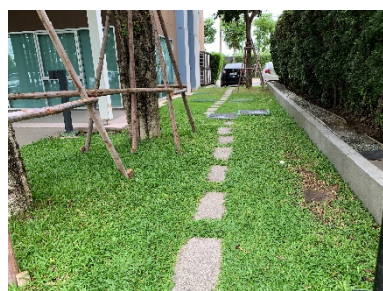
การดูแลพื้นที่สีเขียว

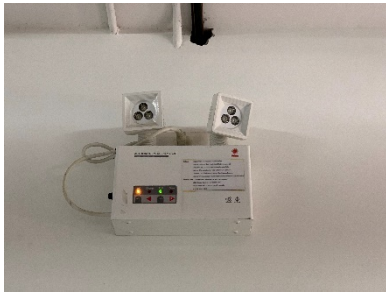
ไฟสำรองฉุกเฉิน

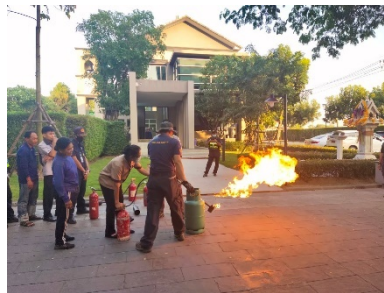
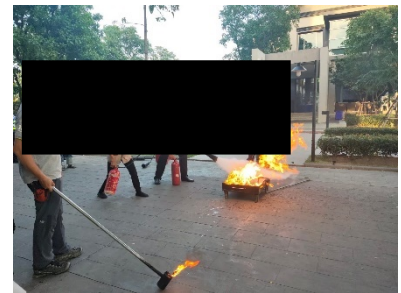
การซ้อมหนีไฟ

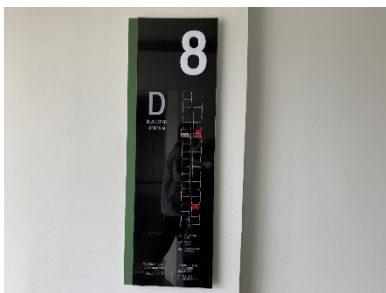
ป้ายบอกชั้นและเส้นทางหนีไฟ

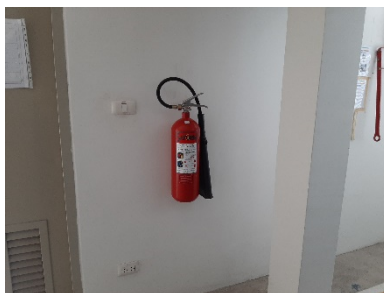
ถังดับเพลิงมือถือ

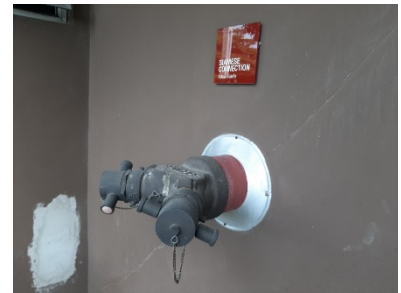
หัวรับน้ำดับเพลิง

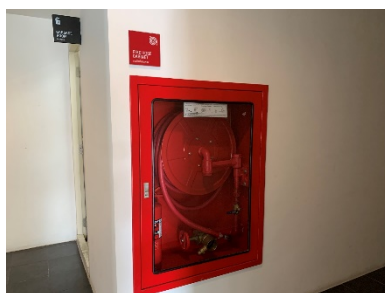
ตู้เก็บสายดับเพลิงพร้อมอุปกรณ์

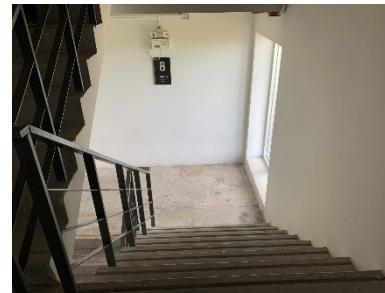
บันไดหนีไฟ

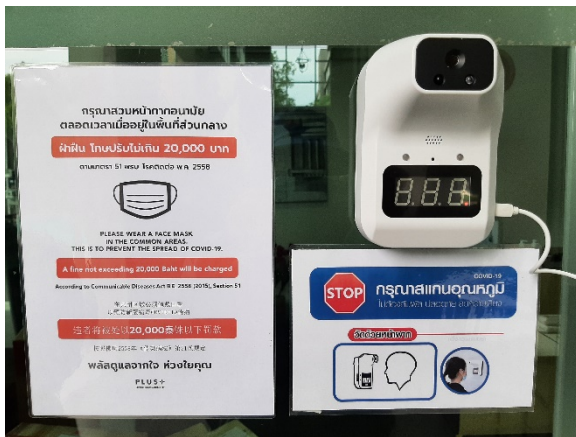
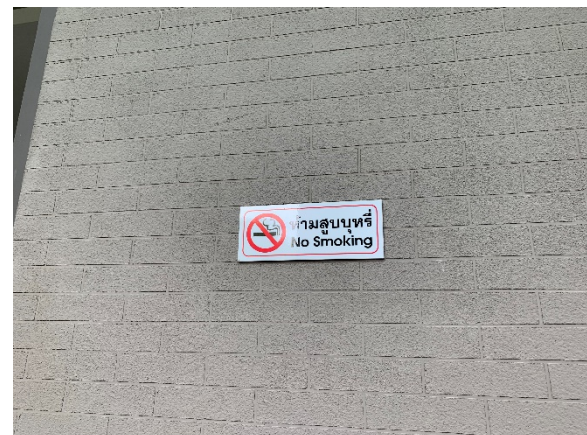
ภาพที่ 2.2-11 ป้ายประชาสัมพันธ์ต่าง ๆ

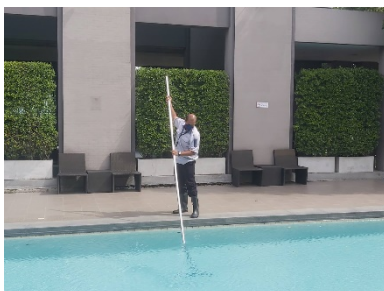
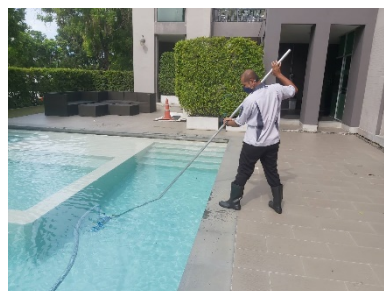
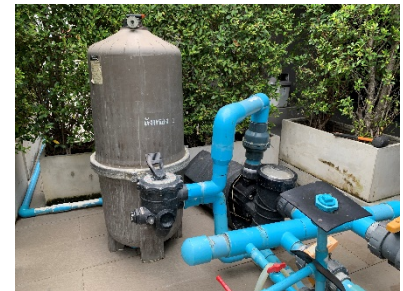
การทำความสะอาดสระว่ายน้ำ

ระบบกรองสระว่ายน้ำ

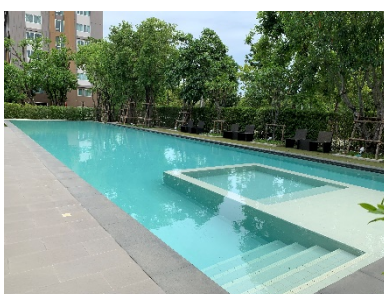
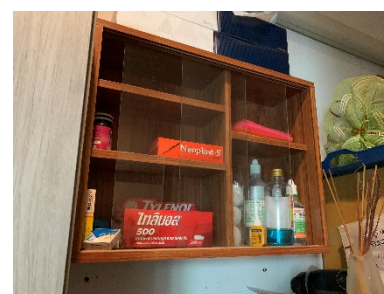
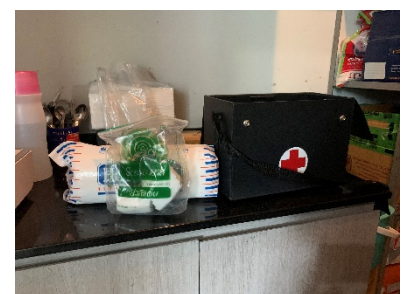
สระว่ายน้ำ

อุปกรณ์ปฐมพยาบาล

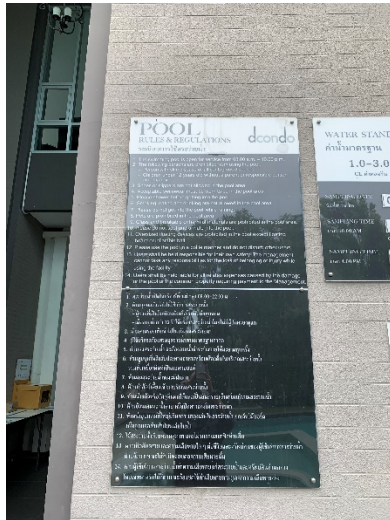
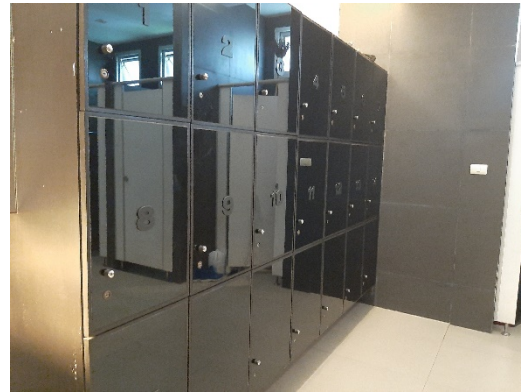
ห้องเก็บของใช้บริเวณสระว่ายน้ำ

ระเบียบการใช้สระว่ายน้ำ
