## บทที่ 2

### ผลการปฏิบัติตามมาตรการป้องกันและแก้ไขผลกระทบสิ่งแวดล้อม

ตารางที่ 2.2-1 มาตรการป้องกันและแก้ไขผลกระทบสิ่งแวดล้อม โครงการ อาคารชุดโนเบิล อรารัน สุขุมวิท 33 คอนโดมิเนียม (ระยะดำเนินการ)

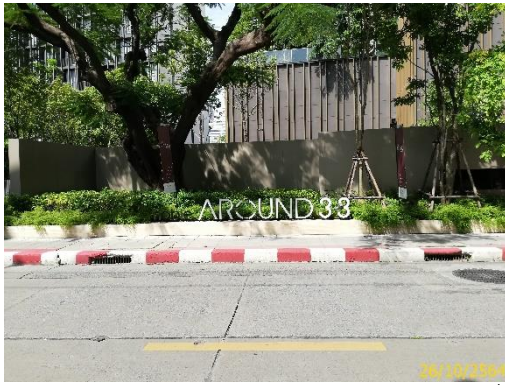
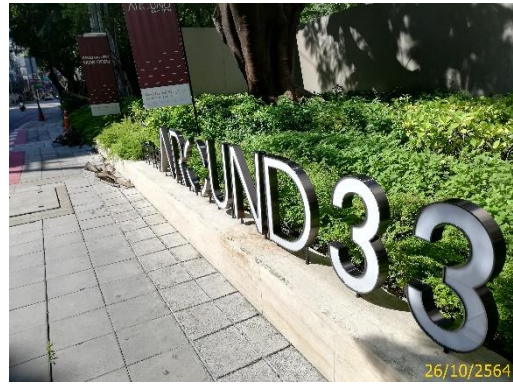
ป้ายชื่อโครงการ

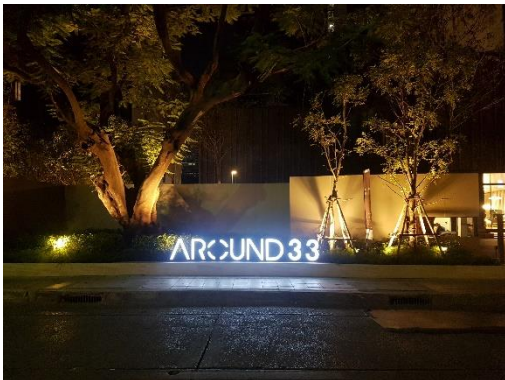
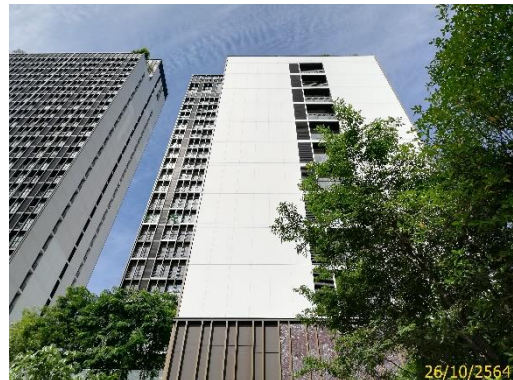
ไฟส่องสว่างหน้าโครงการ

สีโครงสร้างอาคาร

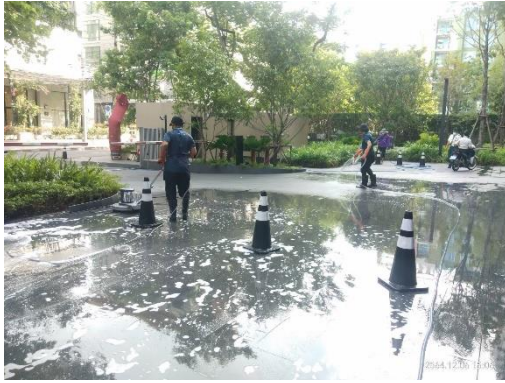
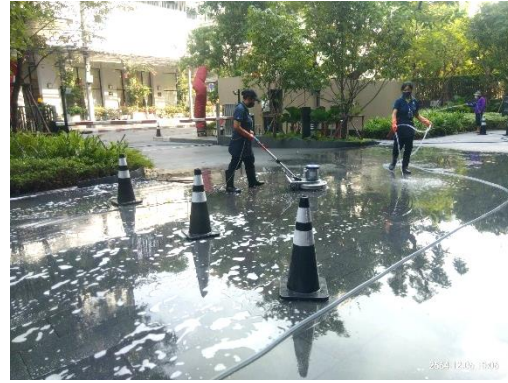
ทำความสะอาดฉีดล้างถนนหน้าโครงการ

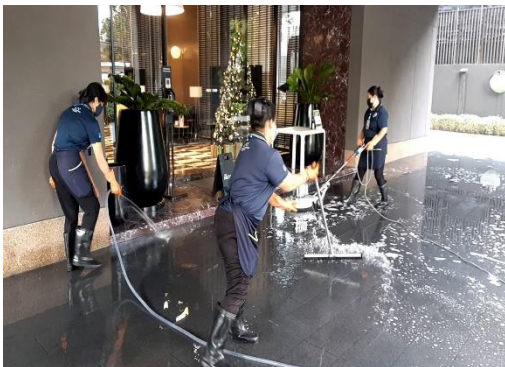
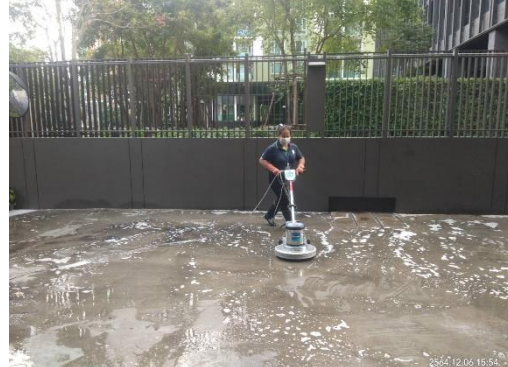
ทำความสะอาดฉีดล้างถนนภายในโครงการ

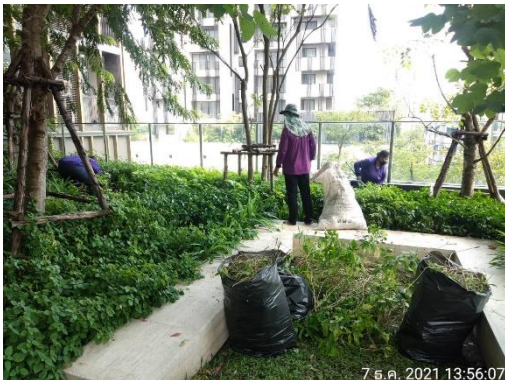
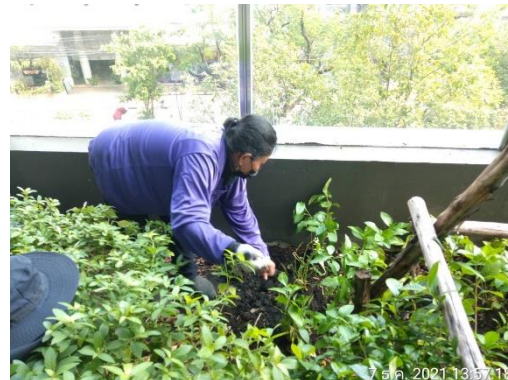
ดูแลพื้นที่สีเขียว

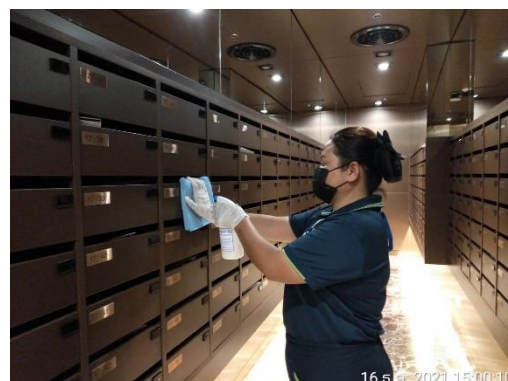
ทำความสะอาดพื้นที่ส่วนกลาง

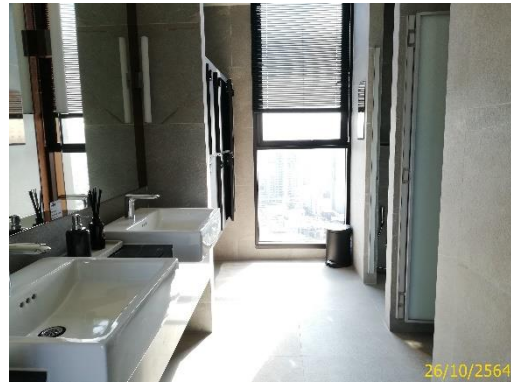
หน้าต่าง

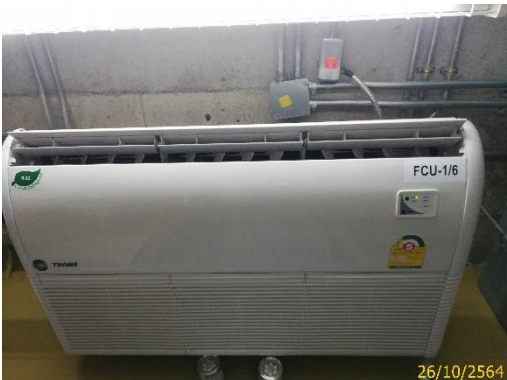
เครื่องปรับอากาศ

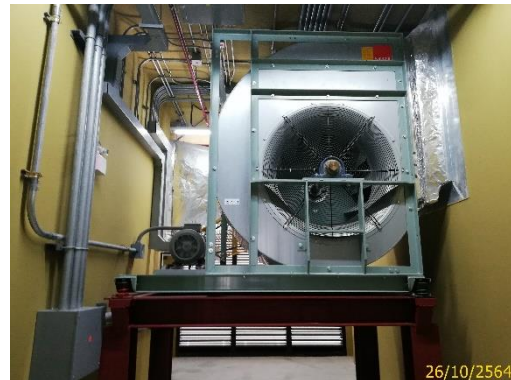
พัดลมอัดอากาศ

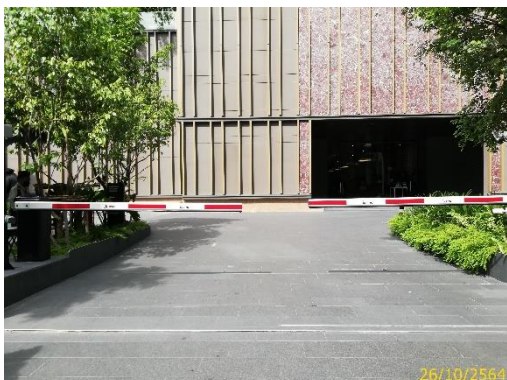
ไม้กั้นบริเวณทางเข้า-ออก

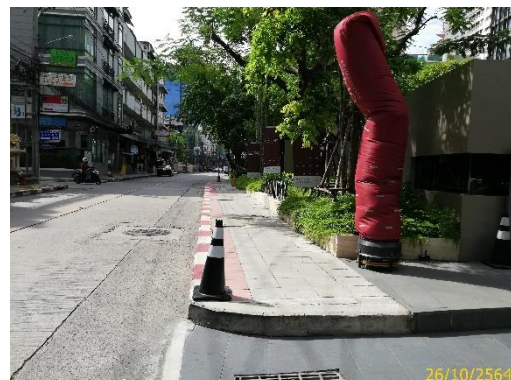
ทางราบบริเวณปากทางเข้าออกโครงการ

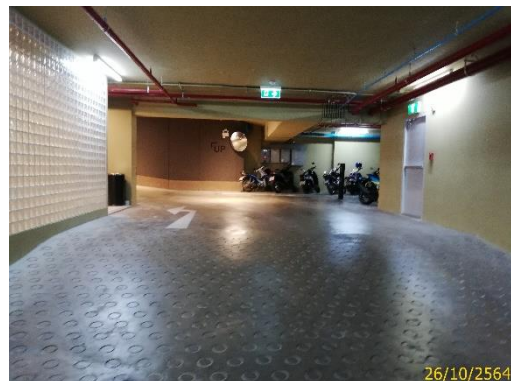
ที่จอดรถใต้ดิน

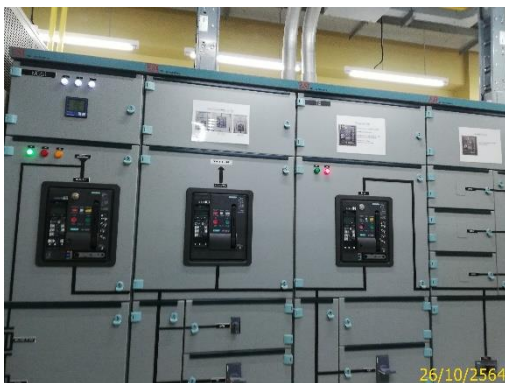
ห้อง MDB

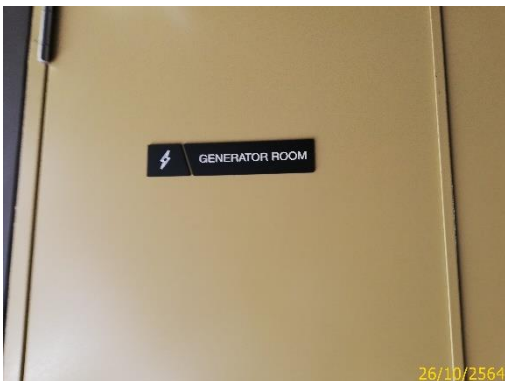
ห้อง Generator

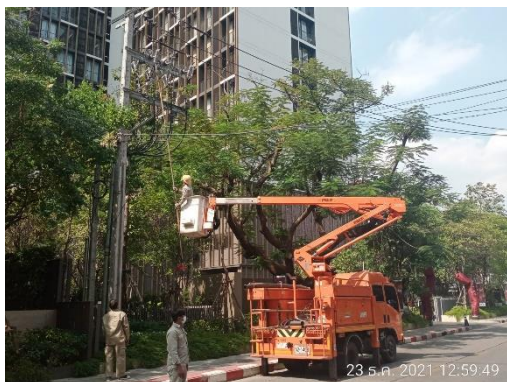
ตรวจสอบระบบไฟฟ้าประจำปี

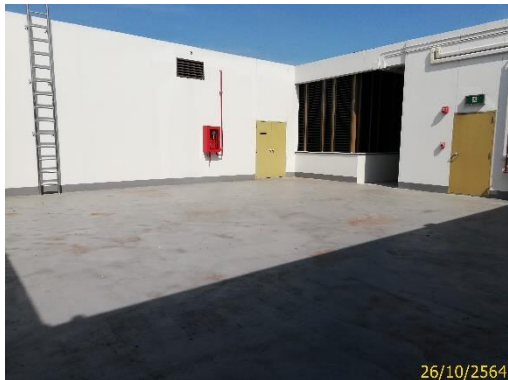
พื้นที่หนีไฟทางอากาศ

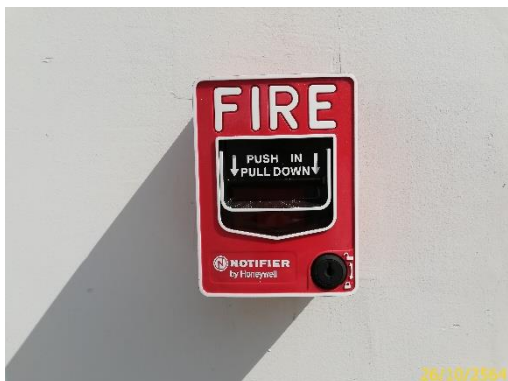
เครื่องแจ้งเหตุโดยใช้มือดึง

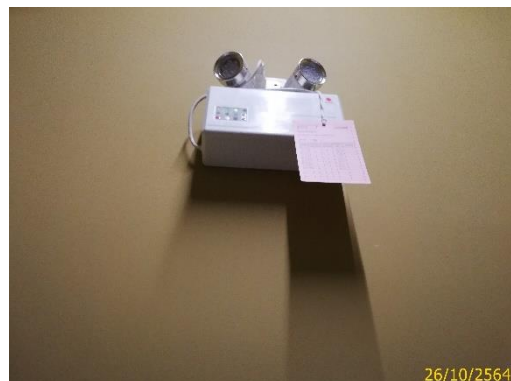
ไฟฉุกเฉิน

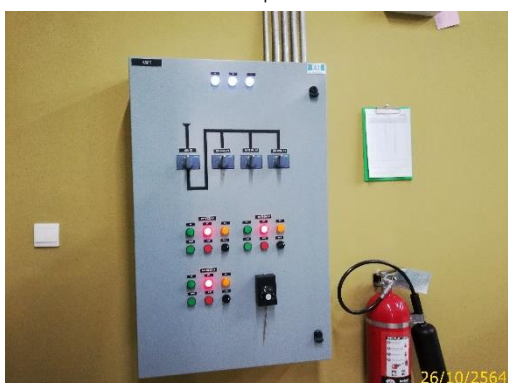
ถังดับเพลิงชนิดผงเคมีแห้ง (ABC)

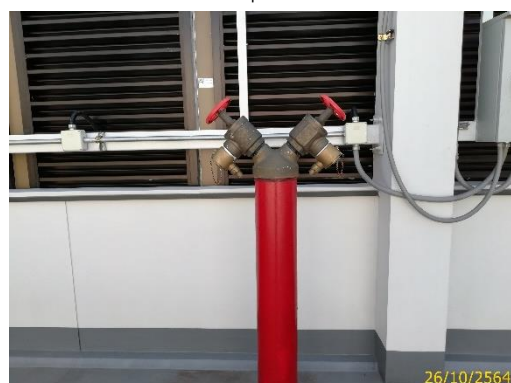
หัวจ่ายน้ำดับเพลิงชั้นตาดฟ้า

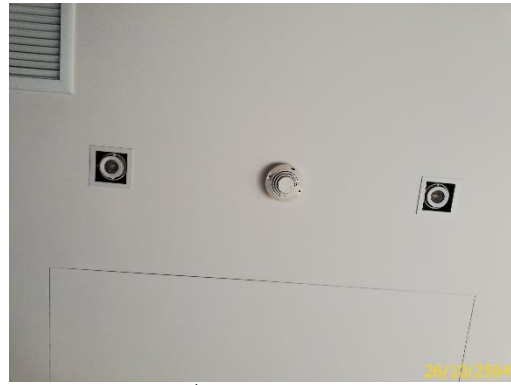
เครื่องตรวจจับควัน

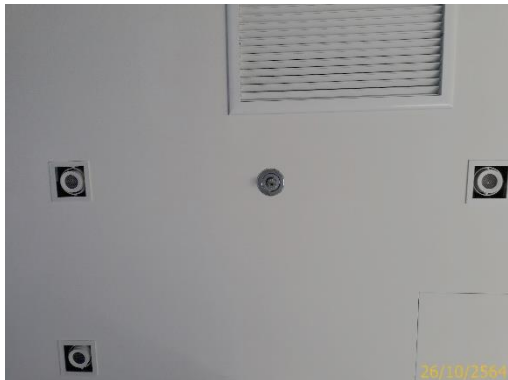
ระบบหัวกระจายน้ำดับเพลิงอัตโนมัติ

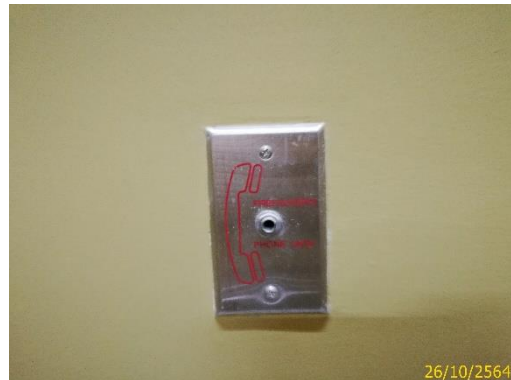
โทรศัพท์ฉุกเฉิน

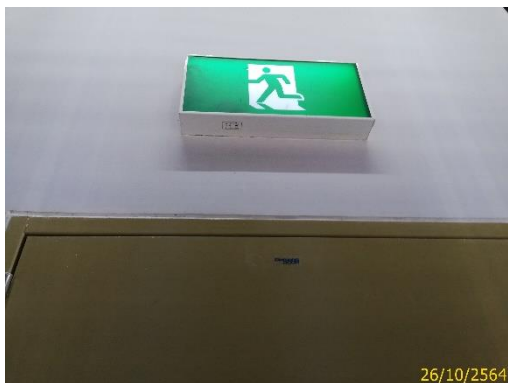
ป้ายหนีไฟ

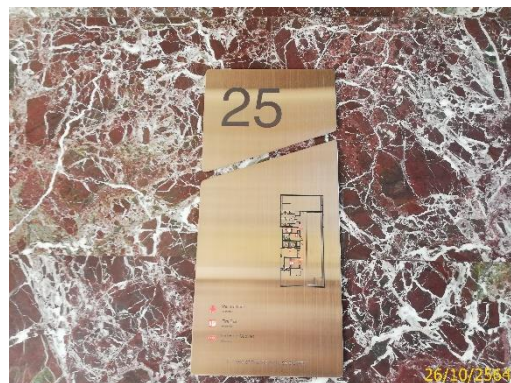
แผนผังหนีไฟ

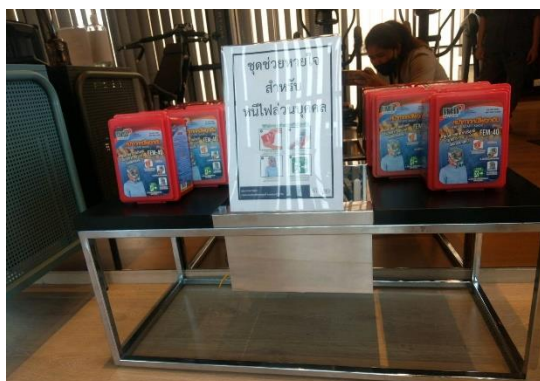
ชุดช่วยหายใจสำหรับหนีไฟส่วนบุคคล

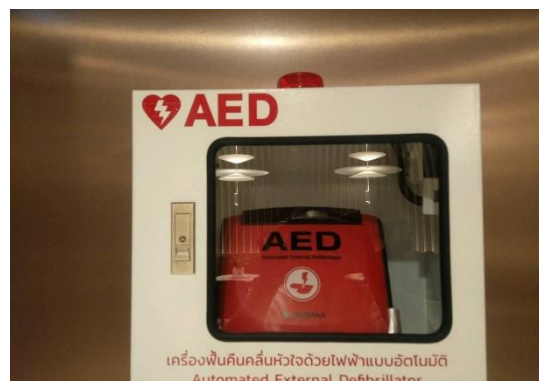
เครื่อง AED

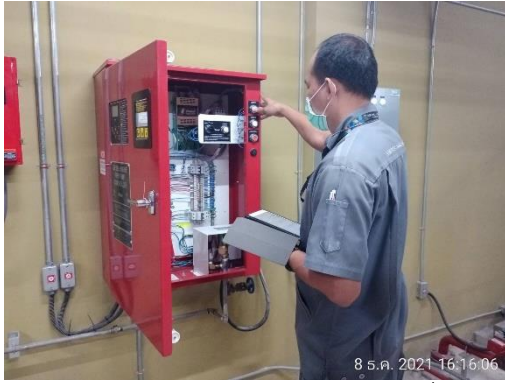
เจ้าหน้าที่ตรวจเช็คระบบป้องกันอัคคีภัย

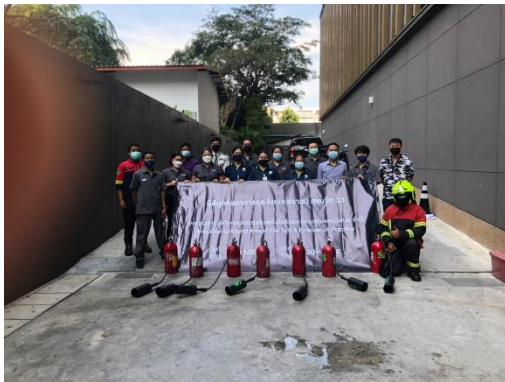
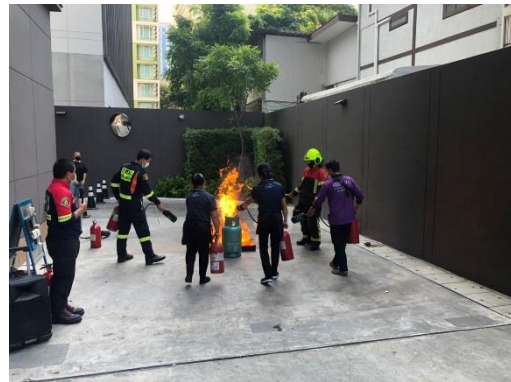
จัดอบรมการซ้อมดับเพลิงประจำปี  
ภาพที่ 2.2-14 (ต่อ) ระบบป้องกันอัคคีภัย
