รายงานผลการปฏิบัติตามมาตรการป้องกันและแก้ไขผลกระทบสิ่งแวดล้อม  
และมาตรการติดตามตรวจสอบคุณภาพสิ่งแวดล้อม ในระยะดำเนินการ

โครงการ โนเบิล รีเฟล็กซ์ (ส่วนขยาย)

ระหว่างเดือนกรกฎาคม-ธันวาคม พ.ศ. 2564

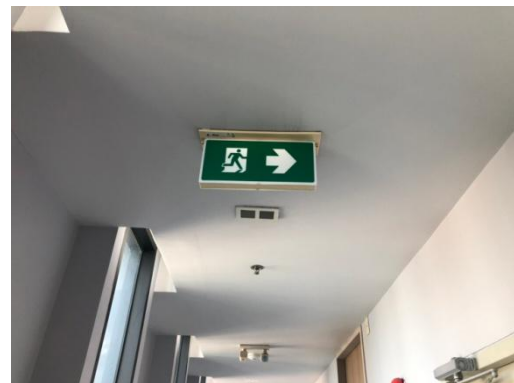
รูปที่ 2-22 ป้ายทางหนีไฟ

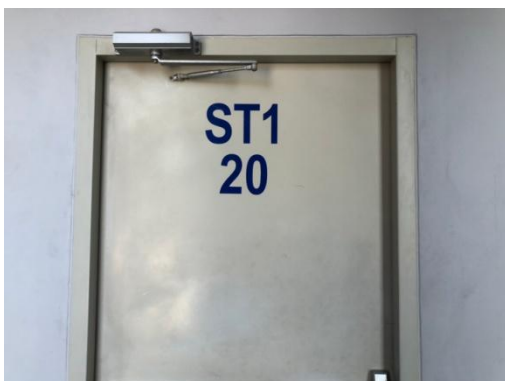
รูปที่ 2-23 บันไดหนีไฟ

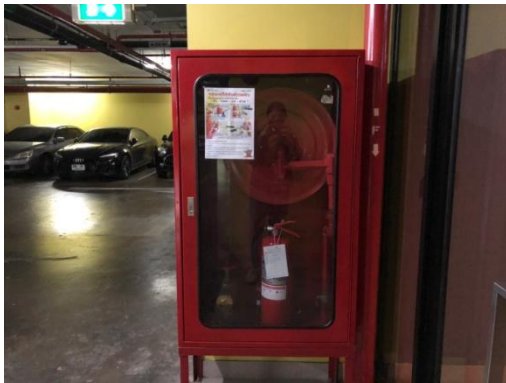
รูปที่ 2-24 ตู้อุปกรณ์ดับเพลิง

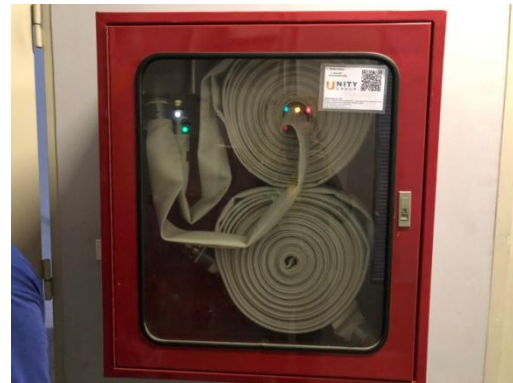
รูปที่ 2-25 ตู้เก็บสายดับเพลิง

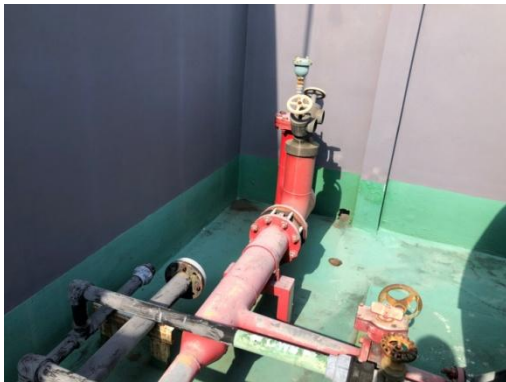
รูปที่ 2-26 หัวรับน้ำดับเพลิงภายนอกอาคาร

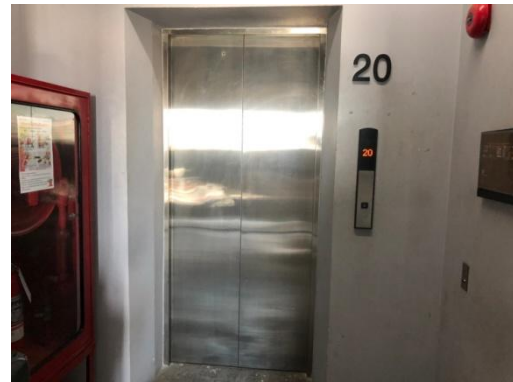
รูปที่ 2-27 ลิฟต์ดับเพลิง

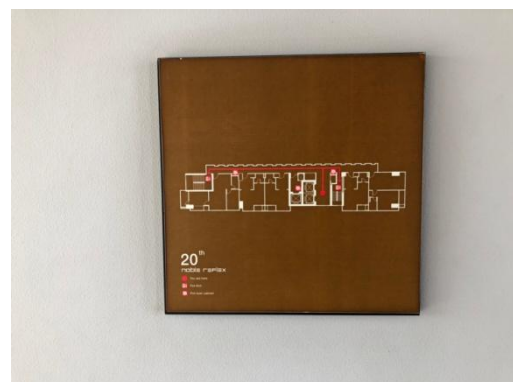
รูปที่ 2-29 ผังแสดงที่ตั้งอุปกรณ์ดับเพลิง บันไดหนีไฟ  
เส้นทางหนีไฟในตำแหน่งที่เห็นได้ชัดเจนทุกชั้น

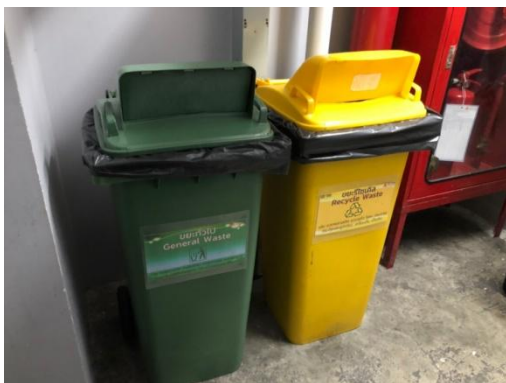
รูปที่ 2-33 ถังขยะแต่ละชั้น

2. การจัดการมูลฝอย และ สิ่งปฏิกูล	- ตรวจสอบถังขยะและห้องพักขยะรวมให้มีสภาพดีอยู่เสมอถ้ามีการผูกרוןหรือชำรุดต้องดำเนินการแก้ไขทันที	- ความสามารถในการรองรับขยะมูลฝอย และสภาพทั่วไป	- อย่างน้อยเดือนละ 1 ครั้ง ตลอดระยะดำเนินการ	- มีการตรวจสอบถังขยะและห้องพักขยะรวมให้มีสภาพดีอยู่เสมอถ้ามีการผูกרוןหรือชำรุดต้องดำเนินการแก้ไขทันที เดือนละ 1 ครั้ง	รูปที่ 2-33

- ตรวจสอบปริมาณขยะตกค้างภายในโครงการ หากพบว่ามีขยะตกค้างต้องรีบดำเนินการแก้ไขทันที	- ขยะตกค้าง	- สัปดาห์ละ 1 ครั้ง ตลอดระยะดำเนินการ	- มีการตรวจสอบปริมาณขยะตกค้างภายในโครงการ หากพบว่ามีขยะตกค้างต้องรีบดำเนินการแก้ไขทันที สัปดาห์ละ 1 ครั้ง	รูปที่ 2-33

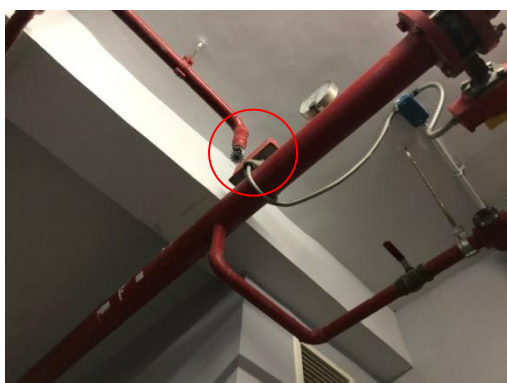
รูปที่ 2-43 หัวกระจายน้ำดับเพลิงอัตโนมัติ

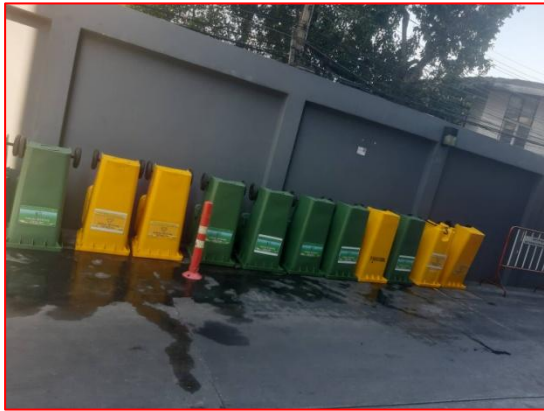
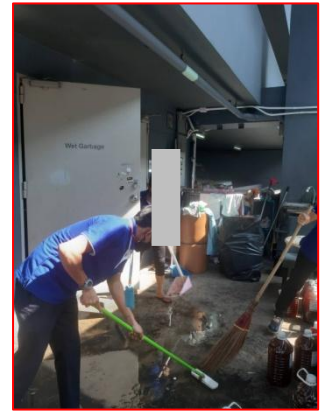
รูปที่ 2-49 ทำความสะอาดถังขยะภายในโครงการ

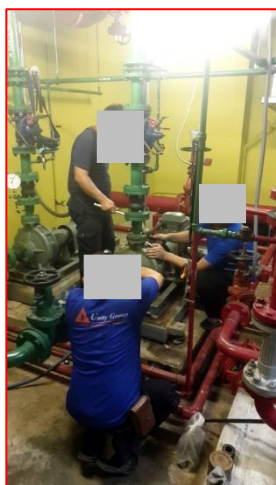
รูปที่ 2-51 การตรวจสอบท่อระบบส่งน้ำ

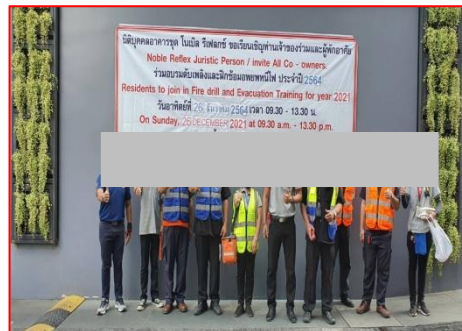
รูปที่ 2-52 การซ้อมการอพยพหนีไฟและการดับเพลิงของอาคารโครงการ
