5. ผลการดำเนินการตามมาตรการป้องกันและแก้ไขผลกระทบสิ่งแวดล้อม
ตารางที่ 3 เปรียบเทียบมาตรการป้องกันและแก้ไขผลกระทบสิ่งแวดล้อมที่กำหนดไว้ในรายงานการวิเคราะห์ผลกระทบสิ่งแวดล้อม
โครงการ อาคารชุด Canapaya Residences ระยะเปิดดำเนินการ

แบบ ตต.3

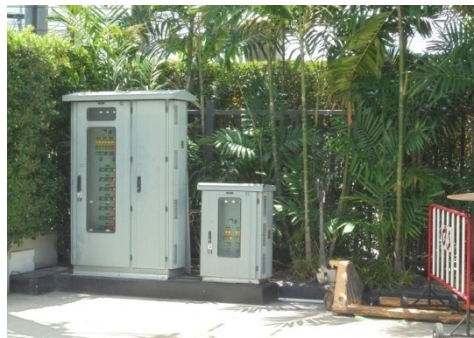
ภาพที่ 3-7 ระบบบำบัดน้ำเสียและตู้ควบคุม

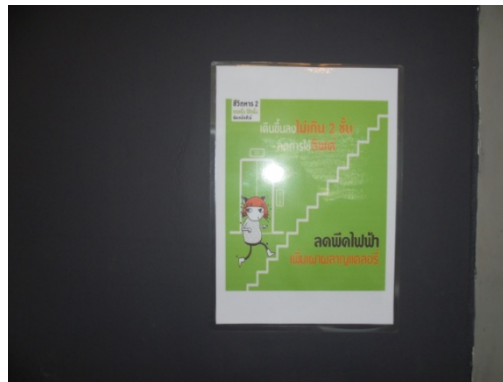
ภาพที่ 3-15 ติดป้ายรณรงค์ประหยัดพลังงาน

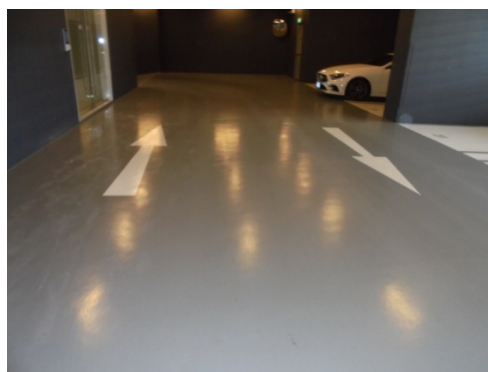
ภาพที่ 3-17 ลูกศรแบ่งเส้นทางเดินรถบริเวณอาคารจอดรถ

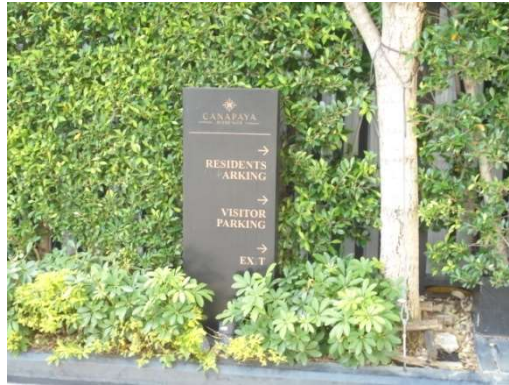
ภาพที่ 3-18 ป้ายจราจรบอกสถานที่ภายในโครงการ

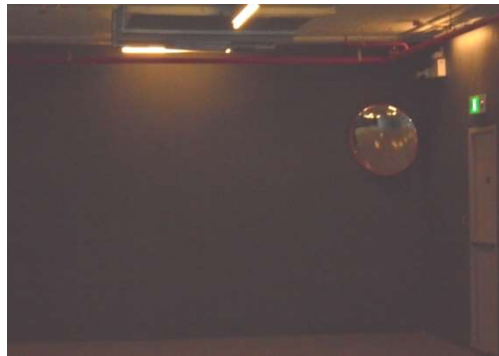
ภาพที่ 3-19 กระจกนูนโค้งบริเวณจุดขึ้นลงจอดรถ

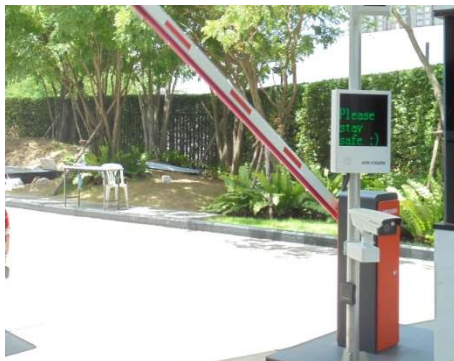
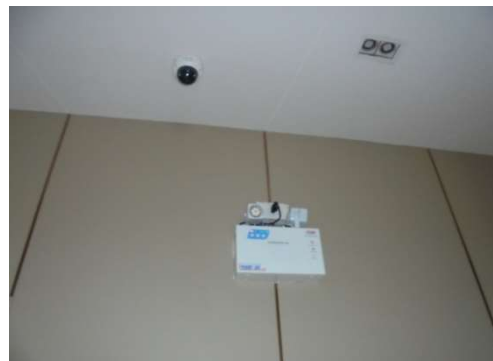
ภาพที่ 3-20 กล้องวงจรปิดภายในโครงการ

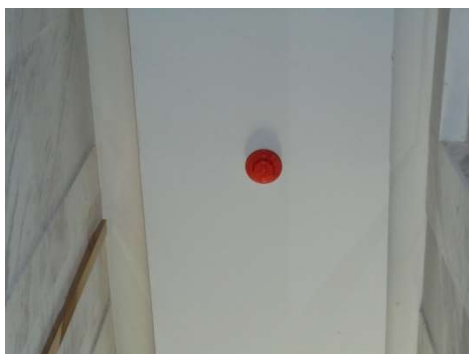
3-21 ระบบป้องกันและเตือนอัคคีภัย

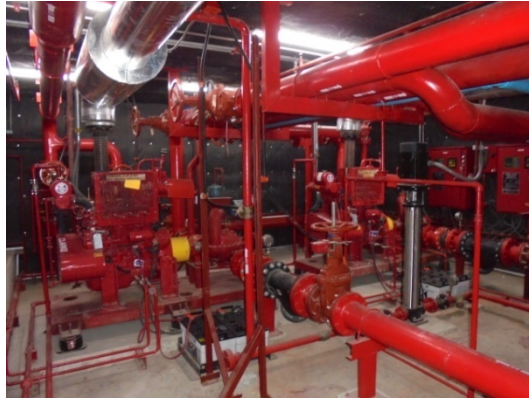
ภาพที่ 3-22 ปั้มน้ำดับเพลิง

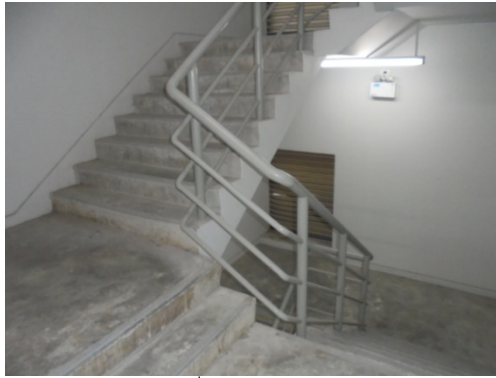
ภาพที่ 3-25 บันไดหนีไฟ

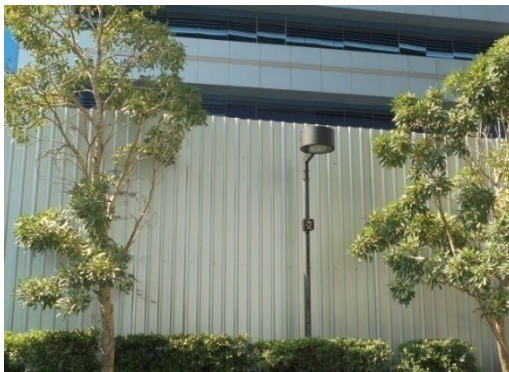
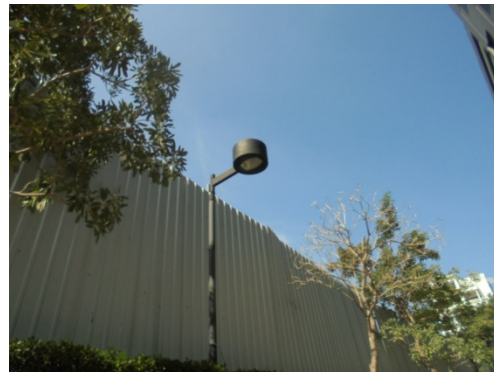
ภาพที่ 3-26 ดวงไฟส่องสว่างบริเวณเส้นทางเดินรถภายในโครงการ

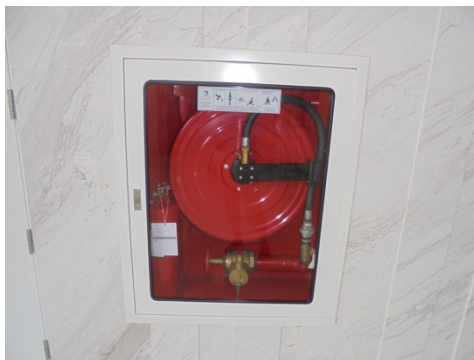
3-27 ตู้เก็บอุปกรณ์ดับเพลิง

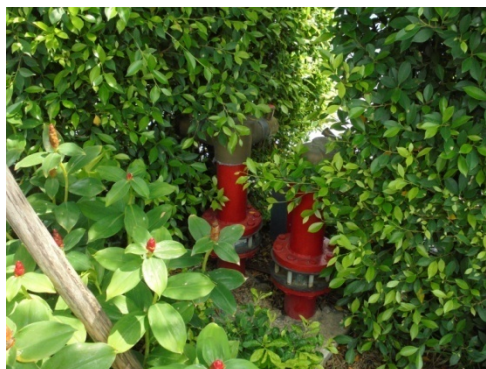
3-28 หัวรับน้ำดับเพลิงจากภายนอก

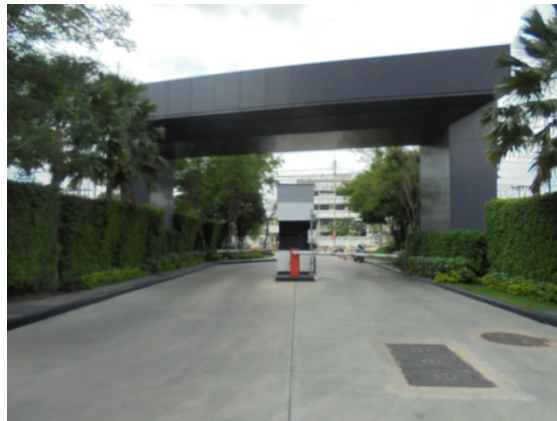
3-29 บริเวณบ่อน้ำหน้า แนวท่อระบายน้ำออกด้านหน้าโครงการ และทางเข้าออกไม่มีสิ่งกีดขวาง

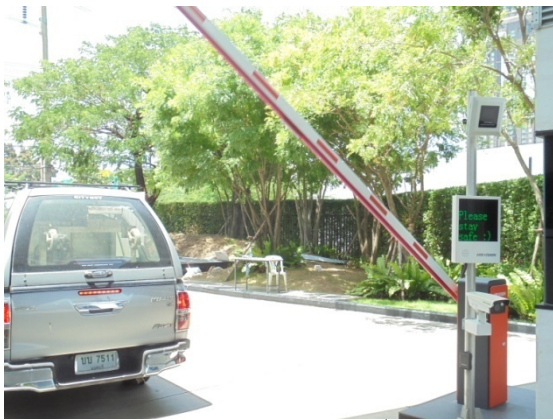
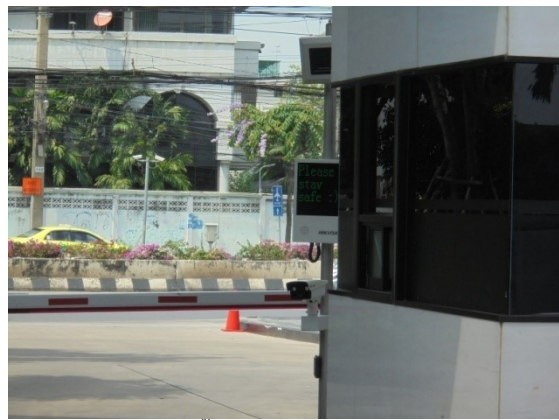
ภาพที่ 3-30 บัอมยามรักษาความปลอดภัยและไม้กั้น

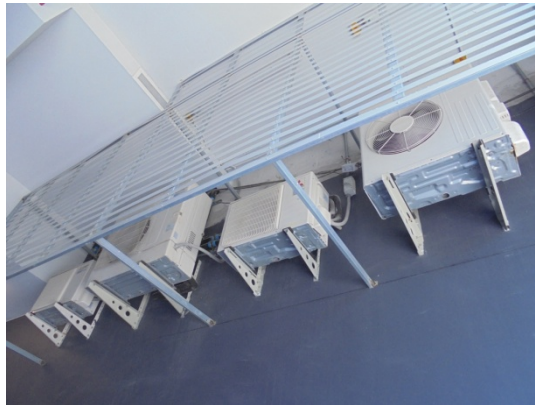
ภาพที่ 3-32 ใช้เครื่องปรับอากาศแบบประหยัดพลังงาน

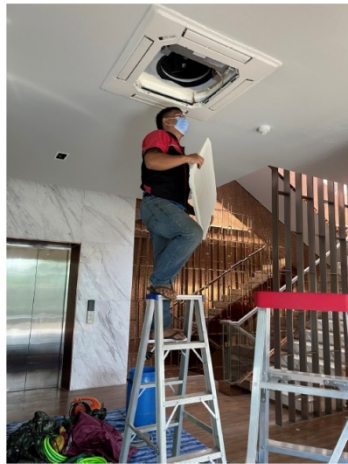
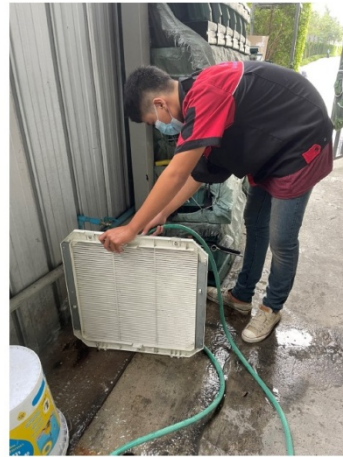
3. ทำความสะอาดเครื่องปรับอากาศเป็นประจำ เพื่อเพิ่มประสิทธิภาพการทำงานของเครื่องปรับอากาศ และยังเป็นการป้องกันการสะสมของ เชื้อโรค และเชื้อแบคทีเรียต่างๆ ที่เป็นอันตรายต่อสุขภาพ	ทำความสะอาดเครื่องปรับอากาศประจำห้องพักประมาณ 6 เดือนต่อครั้ง	-	ภาพที่ 3-34

ภาพที่ 3-34 สร้างทำความสะอาดเครื่องปรับอากาศ

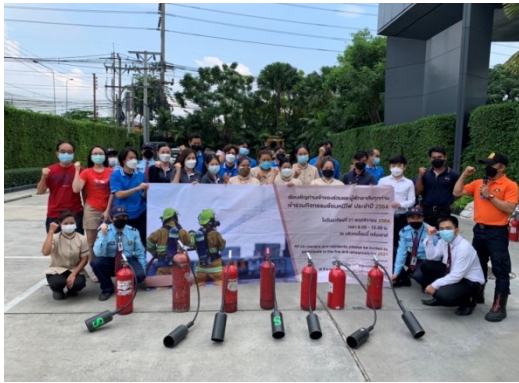
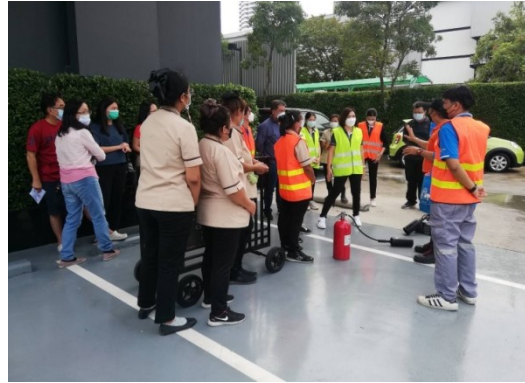
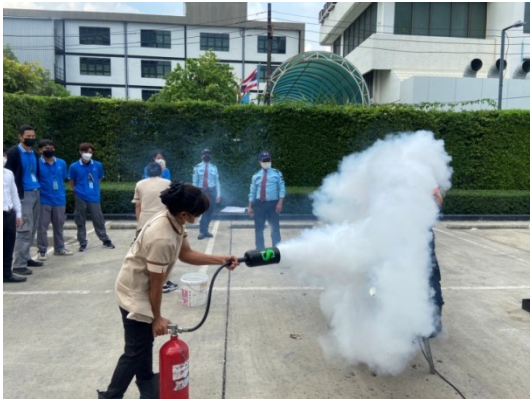
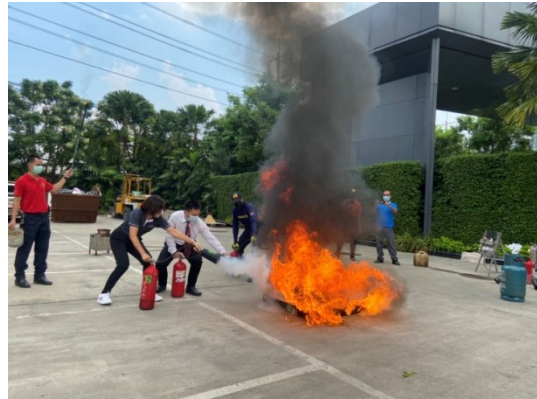
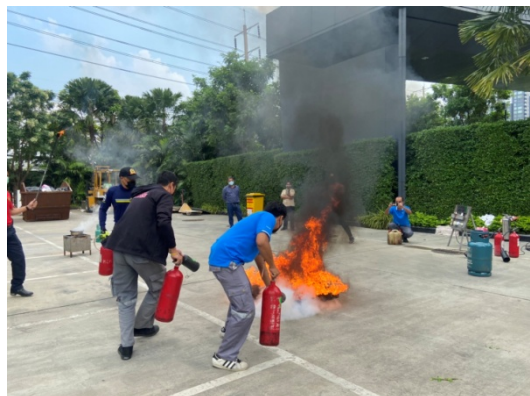
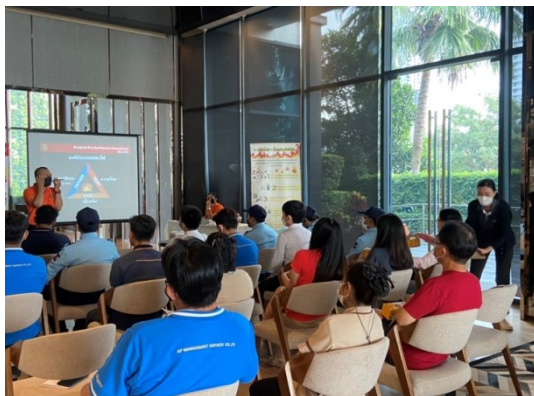
ภาพที่ 3-35 ซ้อมดับเพลิงประจำปี 2564
