### บทที่ 3

## การปฏิบัติตามมาตรการป้องกันและแก้ไขผลกระทบสิ่งแวดล้อม

### 3.1 สรุปผลการปฏิบัติตามมาตรการป้องกันและแก้ไขผลกระทบสิ่งแวดล้อม

จากการศึกษามาตรการป้องกันและแก้ไขผลกระทบสิ่งแวดล้อม โครงการ THE ORIGIN RATCHADA-LADPRAO (ดิ ออริจิน รัชดา-ลาดพร้าว) ที่กำหนดไว้ในรายงานการวิเคราะห์ผลกระทบสิ่งแวดล้อม ซึ่งได้รับความเห็นชอบจากสำนักงานนโยบายและแผนทรัพยากรธรรมชาติและสิ่งแวดล้อมแล้ว ตามหนังสือแจ้งที่ ทส 1010.5/8062 ลงวันที่ 18 มิถุนายน พ.ศ. 2563 โดยวิธีการเดินตรวจสอบพื้นที่โครงการ ซึ่งอยู่ในระยะดำเนินการ พบว่าตลอดระยะเวลาดำเนินการ นิติบุคคลอาคารชุด ดิ ออริจิน รัชดา-ลาดพร้าว ปฏิบัติตามมาตรการที่กำหนดไว้มาโดยตลอด ซึ่งสามารถสรุปผลการปฏิบัติตามมาตรการป้องกันและแก้ไขผลกระทบสิ่งแวดล้อม ระหว่างเดือนกรกฎาคม-ธันวาคม 2564 แสดงดังตารางที่ 3-1

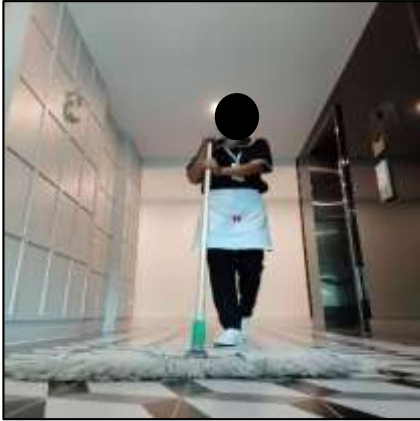
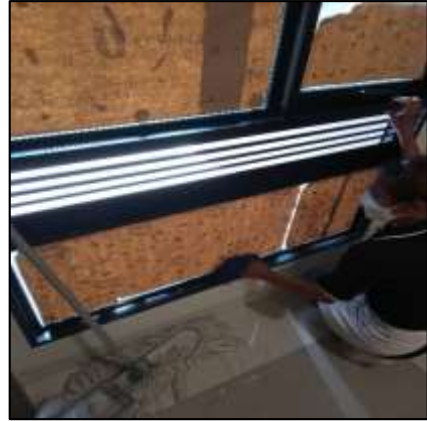
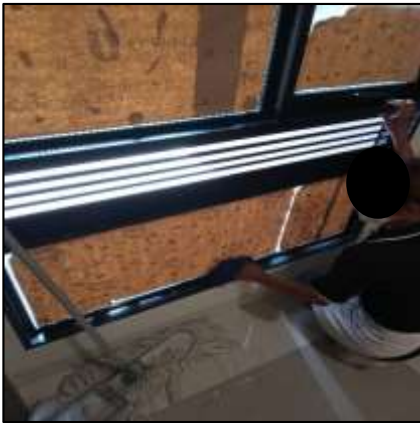
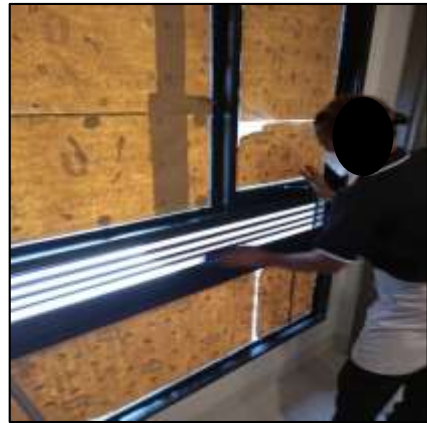
รูปที่ 3-1 กิจกรรมทำความสะอาดภายในพื้นที่โครงการ

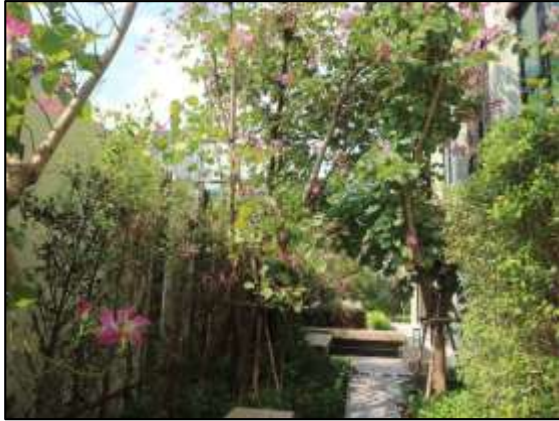
รูปที่ 3-2 (ต่อ) พื้นที่สีเขียว

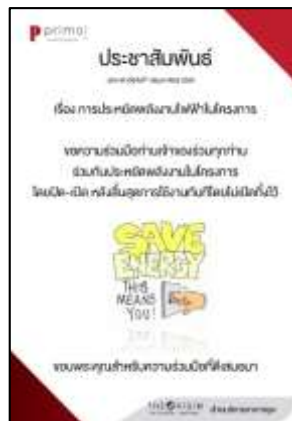
รูปที่ 3-3 ประชาสัมพันธ์ภายในพื้นที่โครงการ

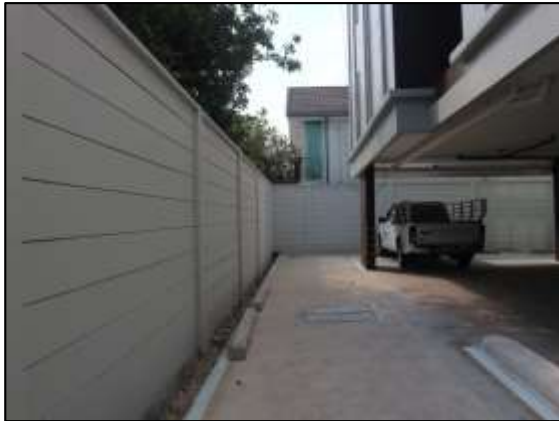
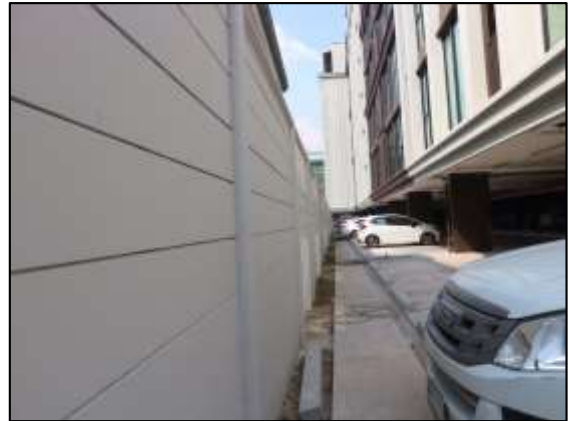
รูปที่ 3-5 กำแพงคอนกรีตเสริมเหล็ก

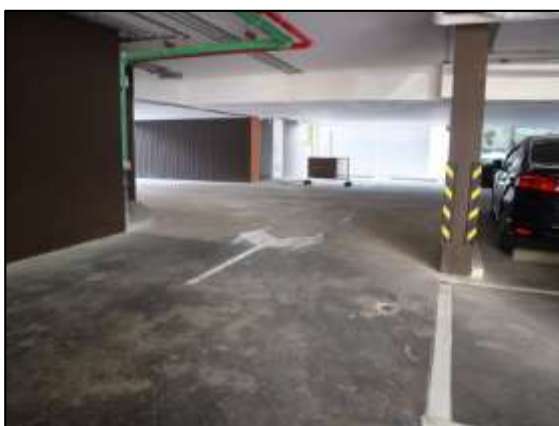
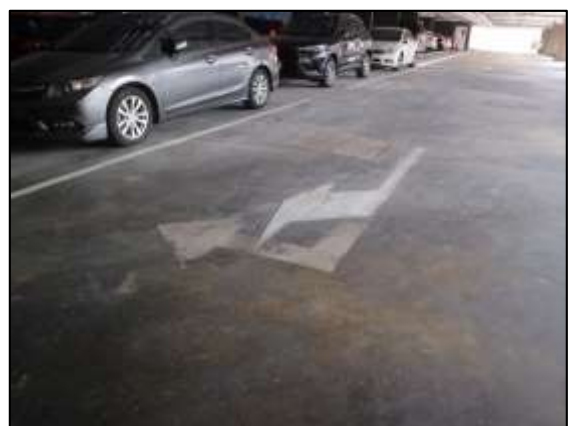
รูปที่ 3-7 สัญลักษณ์บนทางจราจร

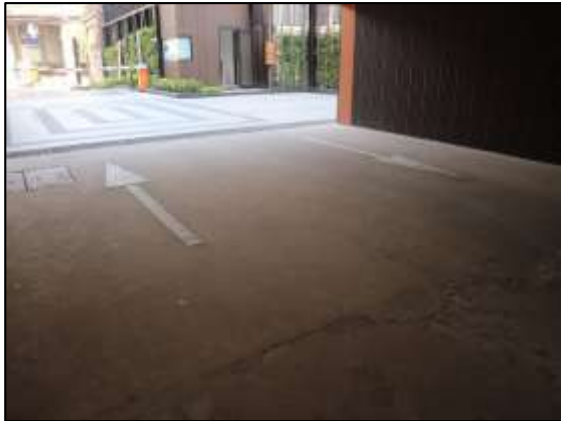
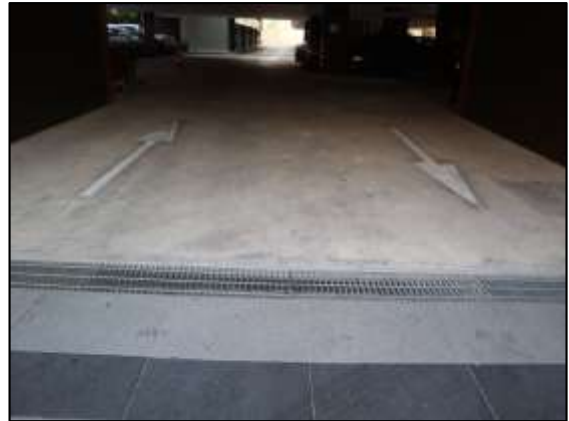
รูปที่ 3-7 (ต่อ) สัญลักษณ์บนทางจราจร

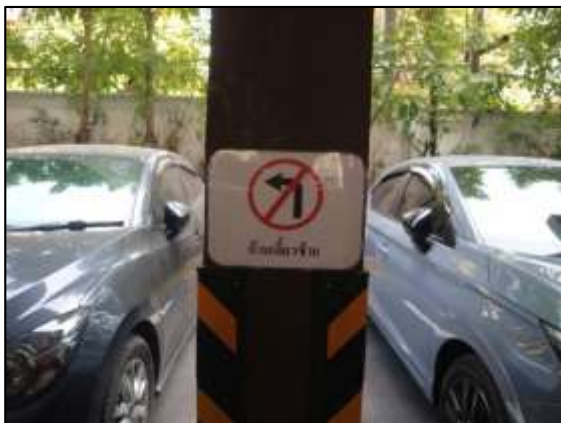
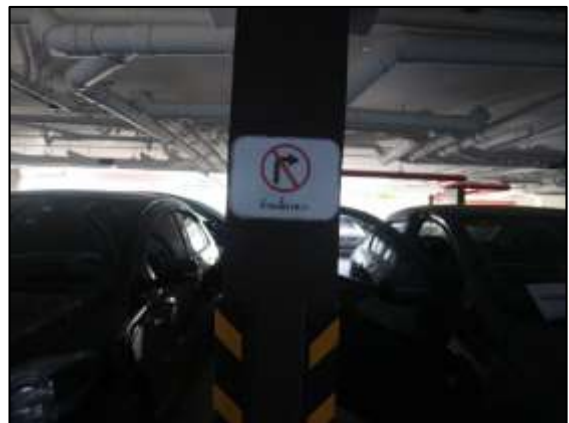
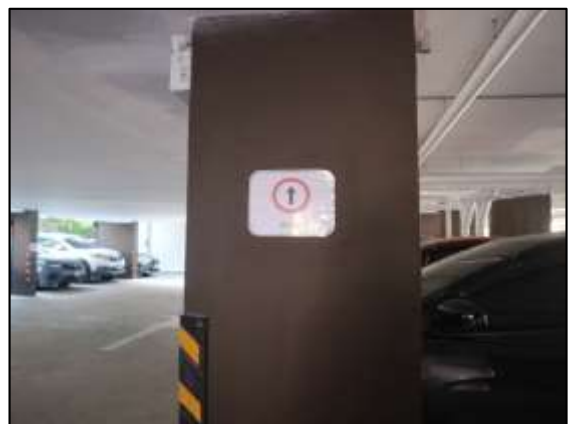
รูปที่ 3-8 ป้ายจราจร

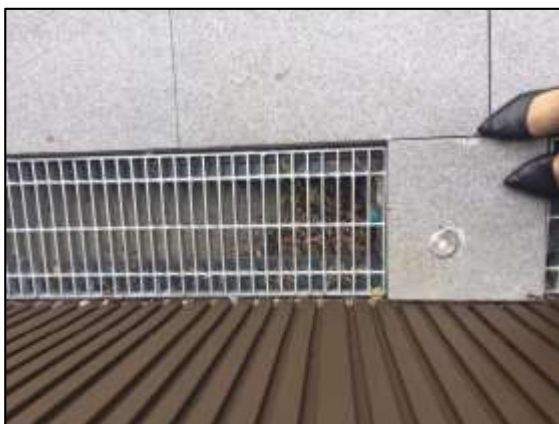
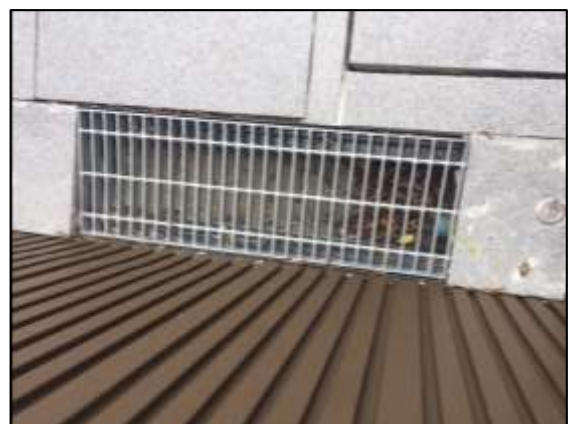
รูปที่ 3-11 รางระบายน้ำ

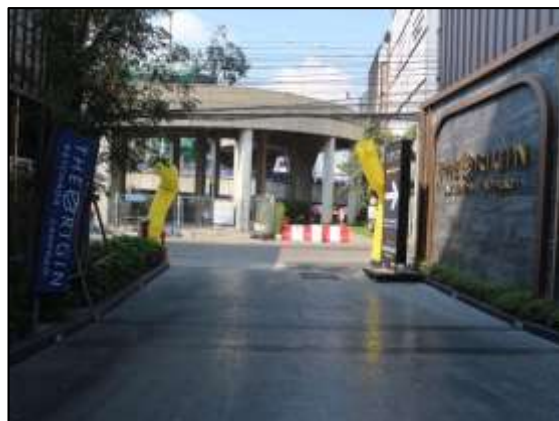
รูปที่ 3-12 ป้ายชื่อโครงการและแสดงทิศทางเข้า-ออก

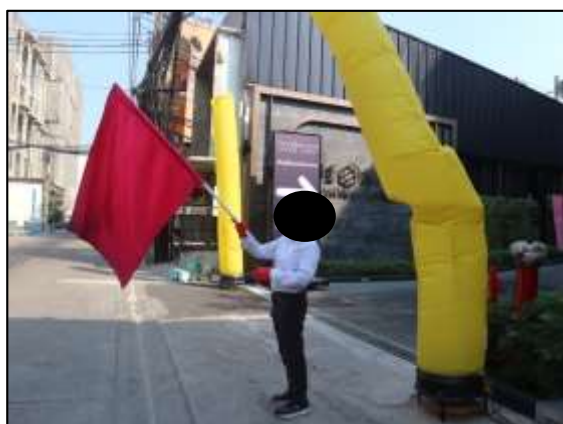
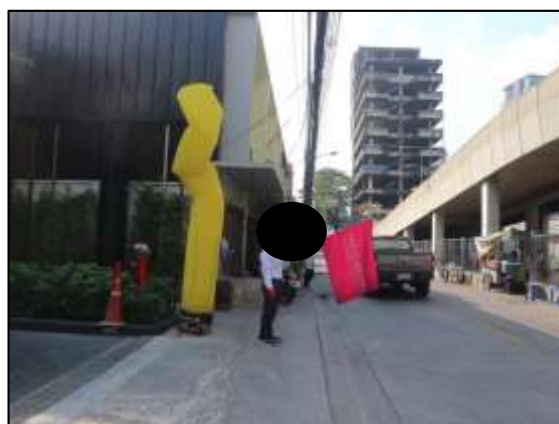
รูปที่ 3-13 เจ้าหน้าที่อำนวยความสะดวกหน้าโครงการ

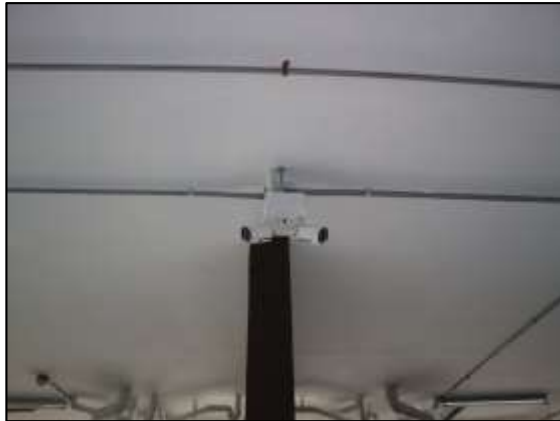
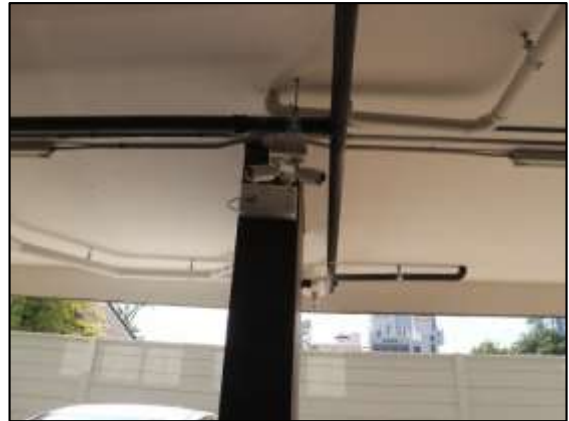
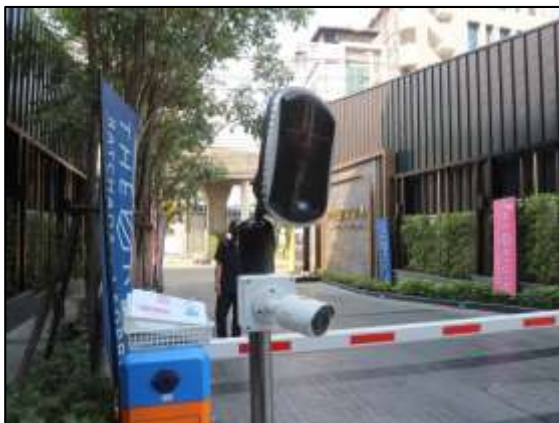
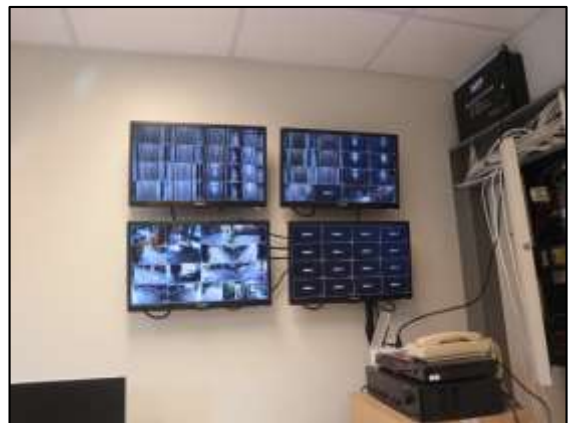
รูปที่ 3-14 ระบบกล้องวงจรปิด (CCTV)

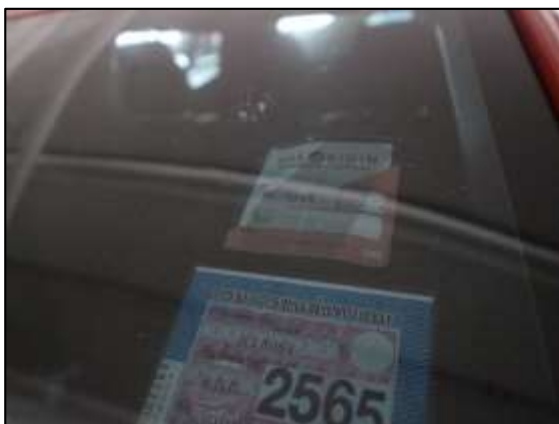
รูปที่ 3-15 สติกเกอร์ติดรถ

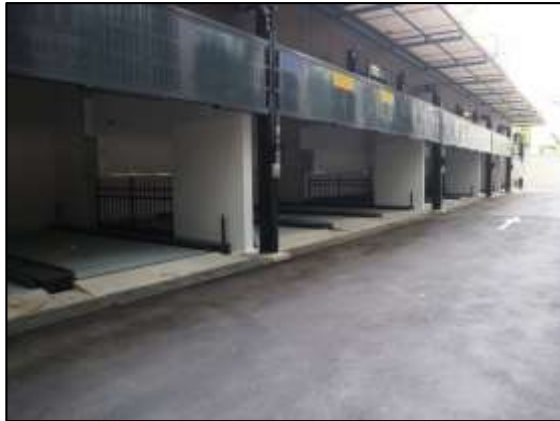
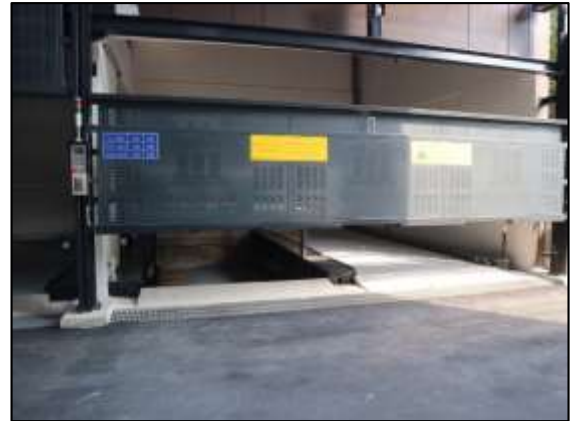
รูปที่ 3-17 พื้นที่จอดรถอัตโนมัติ

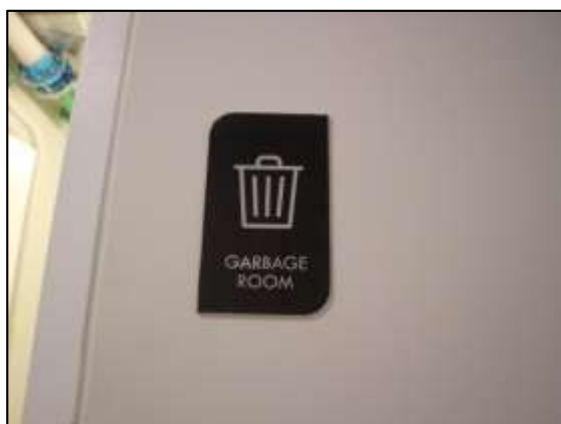
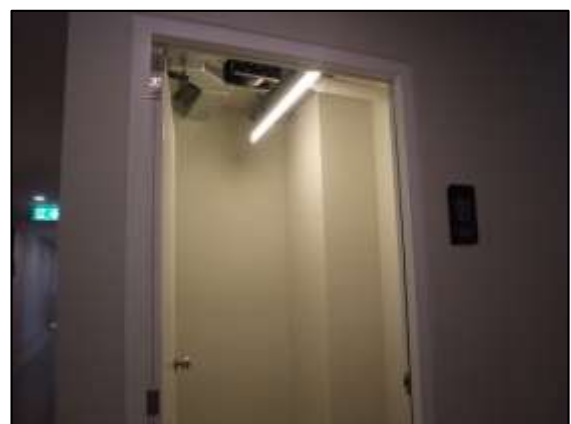
รูปที่ 3-19 ห้องพักมูลฝอยประจำชั้น

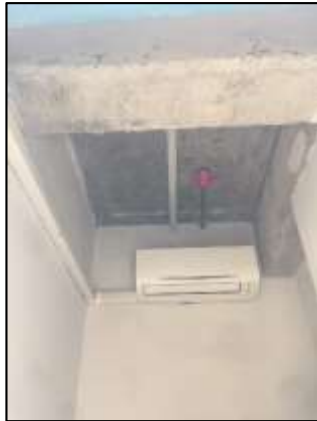
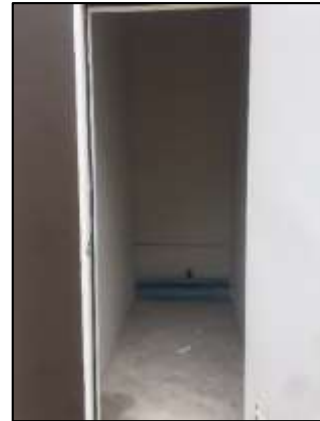
รูปที่ 3-20 ห้องพักมูลฝอยรวมของโครงการ

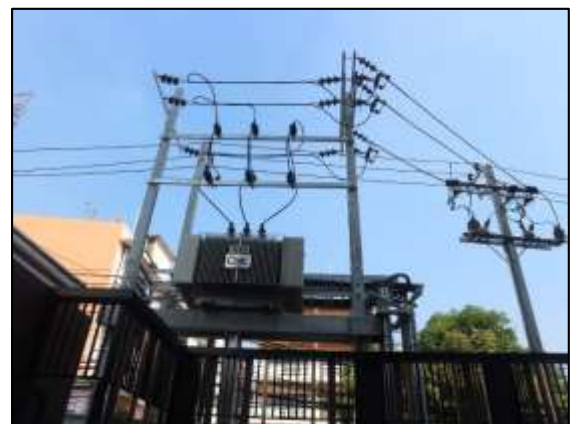
รูปที่ 3-22 หม้อแปลงไฟฟ้า

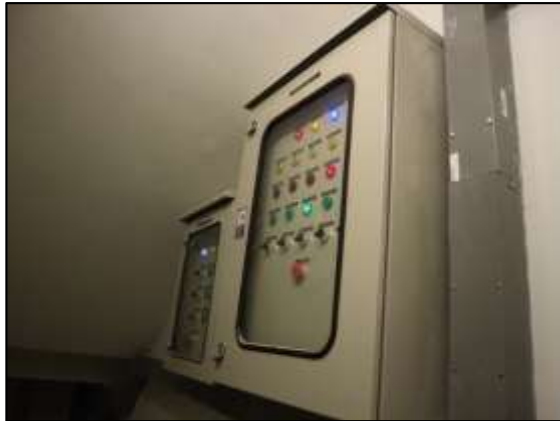
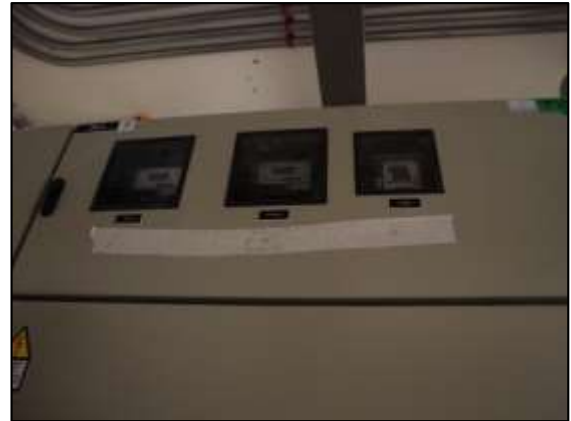
รูปที่ 3-23 ห้องควบคุมไฟฟ้า

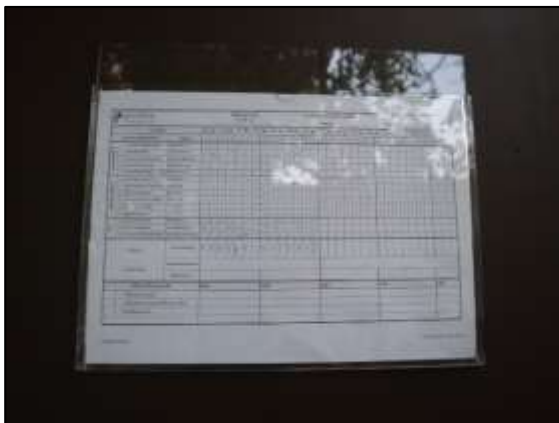
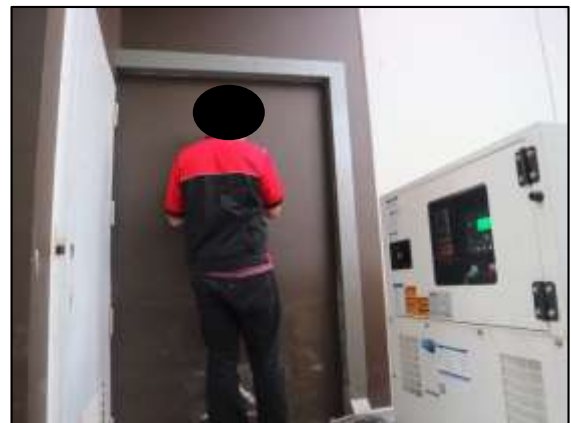
รูปที่ 3-24 เจ้าหน้าที่ตรวจสอบระบบไฟฟ้า

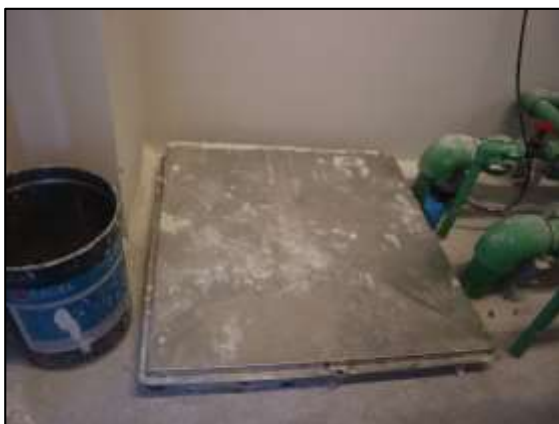
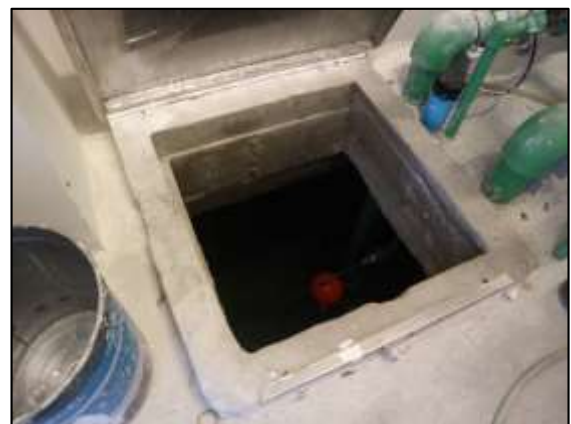
รูปที่ 3-25 ถังสำรองน้ำใช้ชั้นใต้ดิน

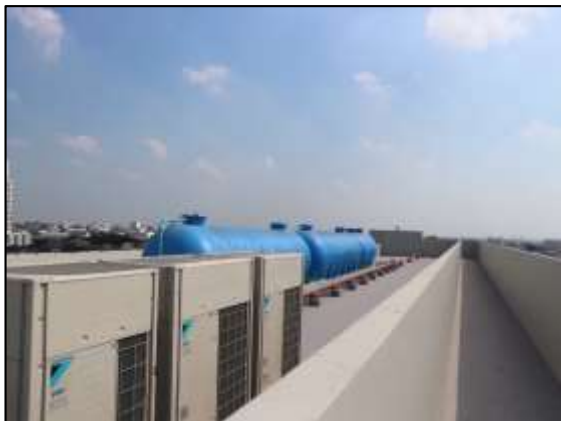
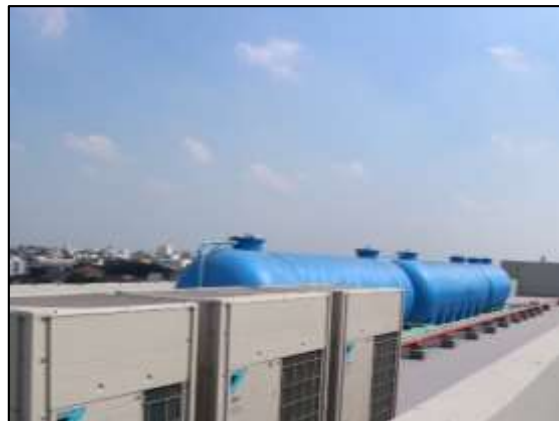
รูปที่ 3-26 ถังสำรองน้ำใช้ชั้นคาเฟ่

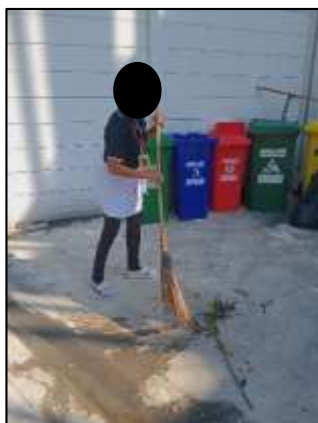
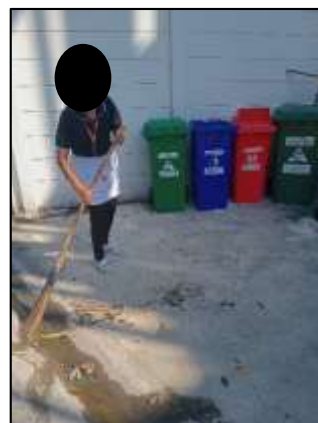
รูปที่ 3-27 เจ้าหน้าที่ทำความสะอาดห้องพักขยะมูลฝอยและบริเวณโดยรอบ

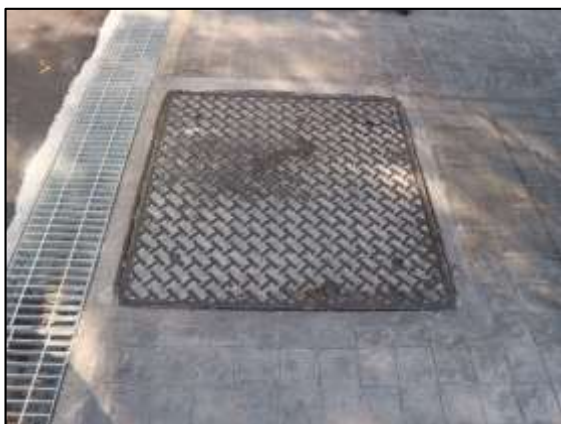
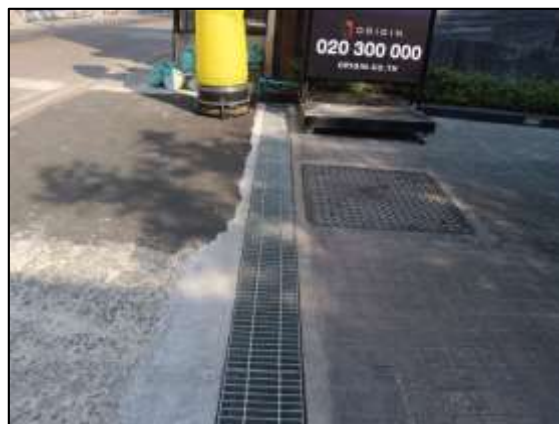
รูปที่ 3-28 บ่อพักน้ำเสียก่อนปล่อยสู่สาธารณะด้านหน้าโครงการ

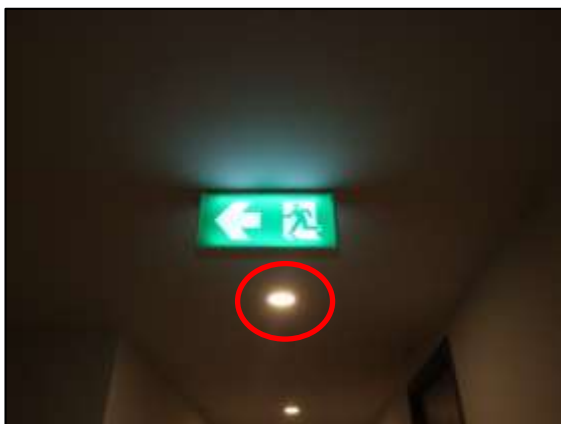
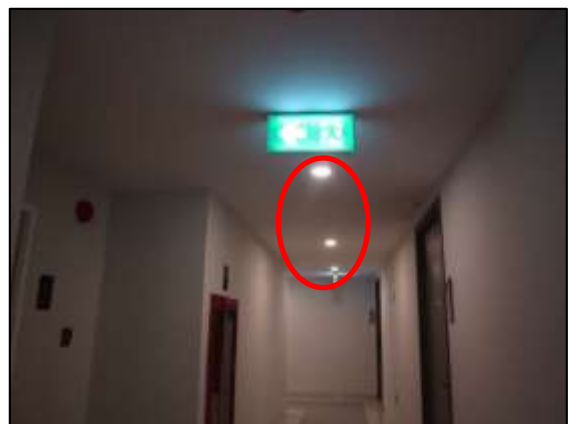
รูปที่ 3-31 ไฟฟ้าส่องสว่างบริเวณทางเดิน

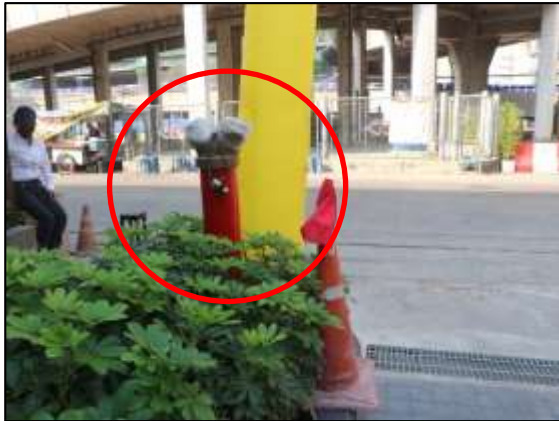
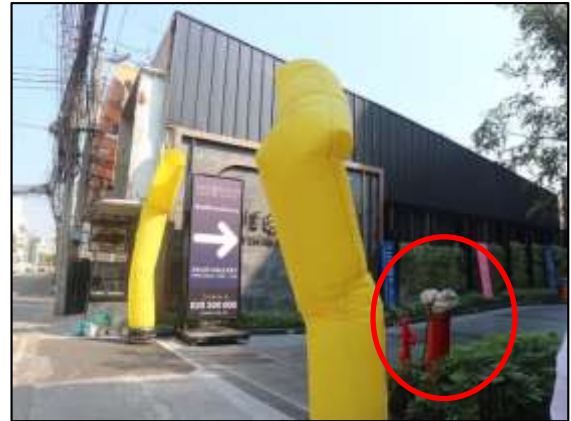
รูปที่ 3-32 หัวรับน้ำดับเพลิง

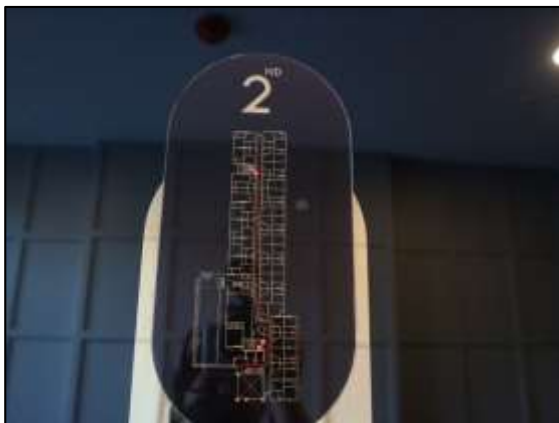
รูปที่ 3-33 แผนผังอาคารแสดงตำแหน่งทางหนีไฟ

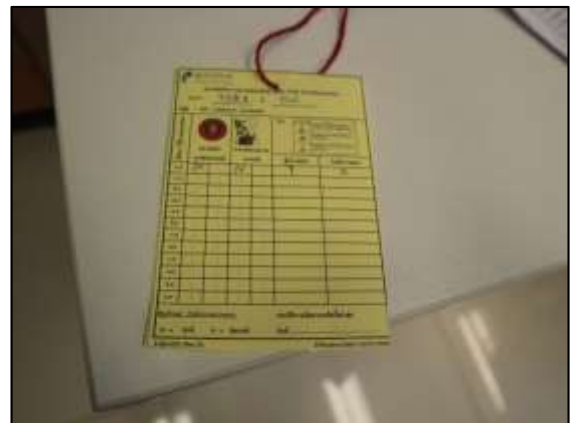
รูปที่ 3-34 เอกสารตรวจสอบถังดับเพลิง

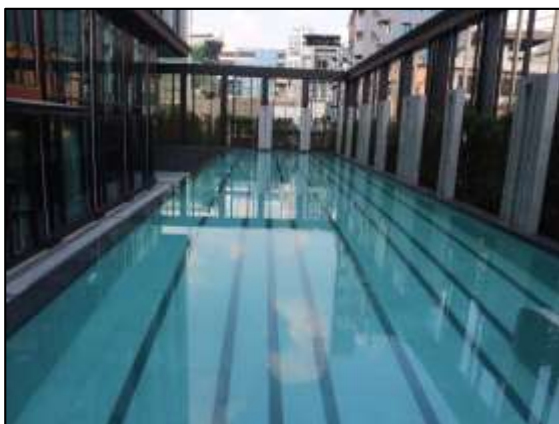
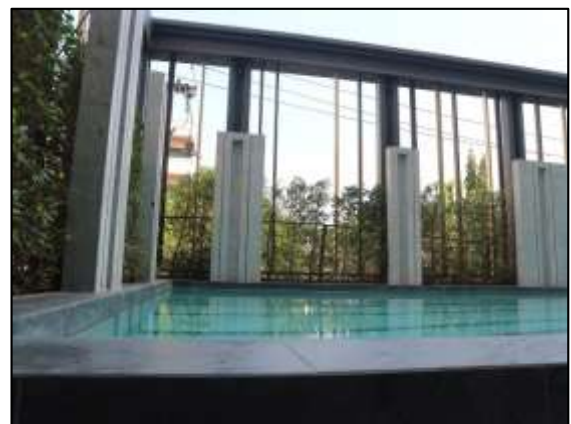
รูปที่ 3-35 สระว่ายน้ำของโครงการ
