มาตรการป้องกันและแก้ไข ผลกระทบสิ่งแวดล้อมและ มาตรการติดตามตรวจสอบ คุณภาพสิ่งแวดล้อม

มาตรการป้องกันและแก้ไขผลกระทบสิ่งแวดล้อม และมาตรการติดตามตรวจสอบคุณภาพสิ่งแวดล้อม

ผลการตรวจสอบการปฏิบัติตามมาตรการป้องกันและแก้ไขผลกระทบสิ่งแวดล้อม ตามที่ระบุไว้ในหนังสือแจ้งผลการพิจารณารายงานการวิเคราะห์ผลกระทบสิ่งแวดล้อมโครงการเหมืองแร่โดโลไมต์ ประทานบัตรที่ 30234/15864 ของ บริษัท แร่สัมพันธ์ จำกัด ตั้งอยู่ที่ ตำบลท่าอุแท อำเภอกาญจนดิษฐ์ จังหวัดสุราษฎร์ธานี ตามหนังสือเลขที่ ทส 1009.2/10752 ลงวันที่ 3 ธันวาคม 2550 รายละเอียดดังตารางที่ 2-1 ถึงตารางที่ 2-3

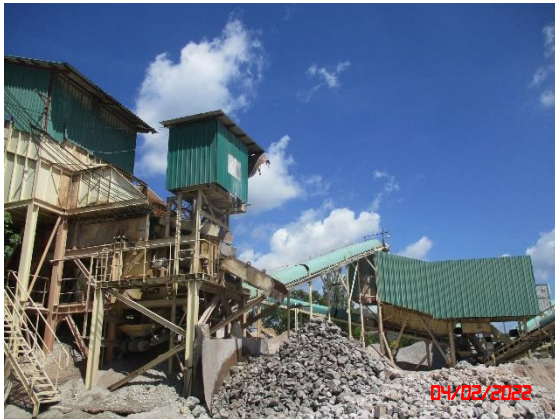
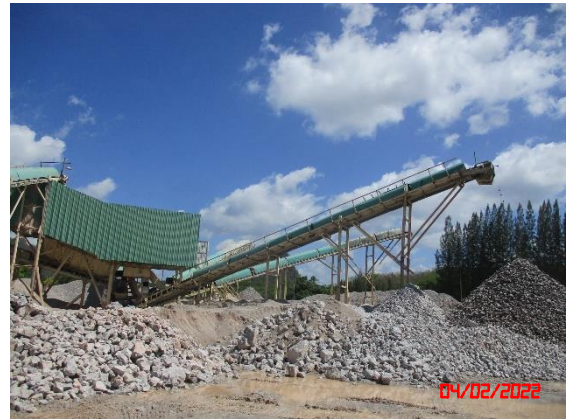
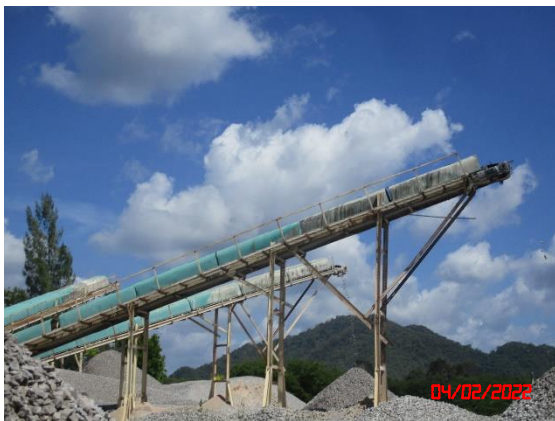
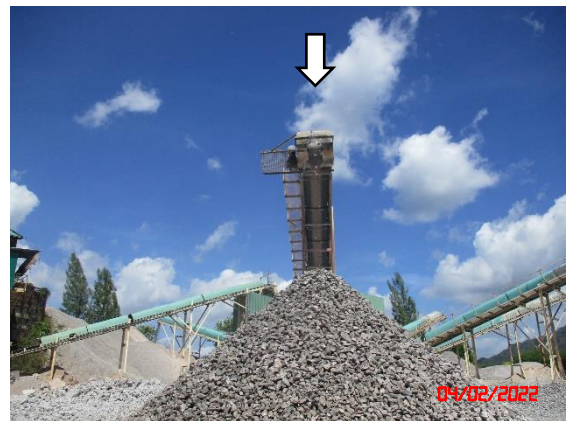
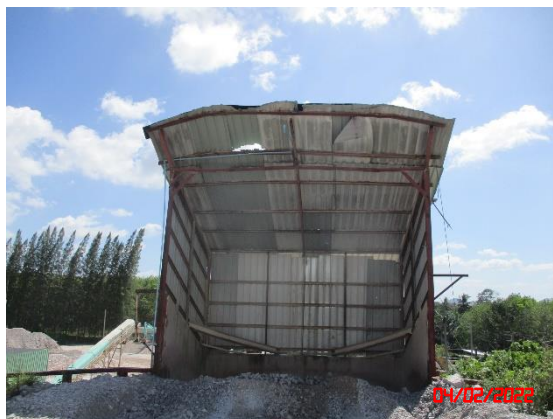
รูปที่ 2-20 ระบบสเปรย์น้ำบริเวณโรงโม่หินและโรงแต่งแร่

อาคารปิดคลุม 3 ด้าน

หลังคาปิดคลุมสายพานลำเลียง

ยังรับหินใหญ่

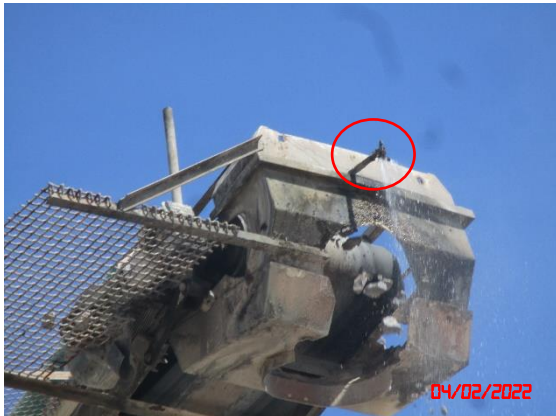
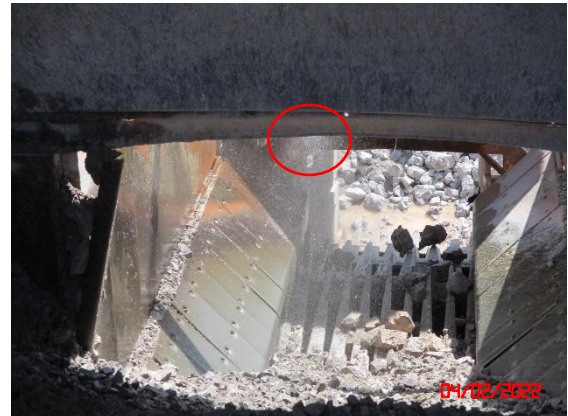
รูปที่ 2-21 อาคารเก็บวัตถุดิบ

บริเวณปลายสายพ่นลำเลียง

บริเวณอยู่รับหินใหญ่
