ภาคผนวกที่ 5

รูปภาพการปฏิบัติตามมาตรการติดตามตรวจสอบ
และแก้ไขผลกระทบสิ่งแวดล้อม

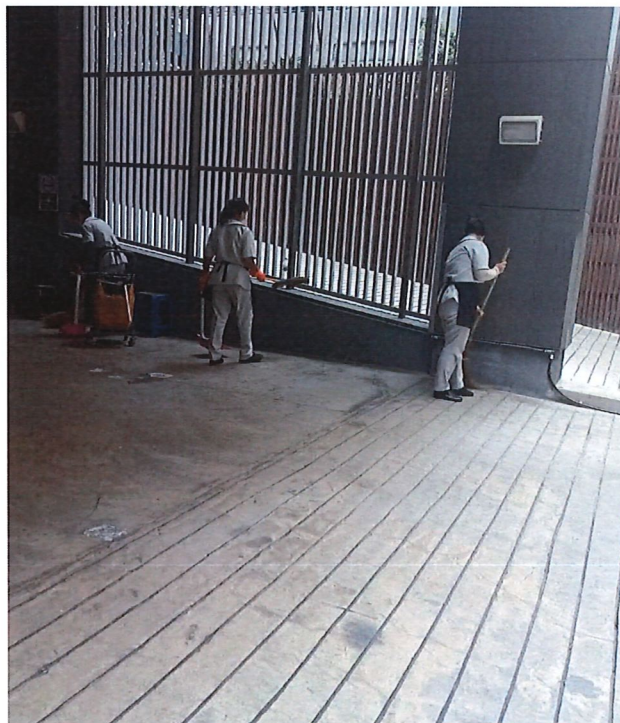
รูปที่ 1 และ 2 ฉีดล้างถนนและลานจอดรถยนต์ภายในโครงการเพื่อลดฝุ่นละออง

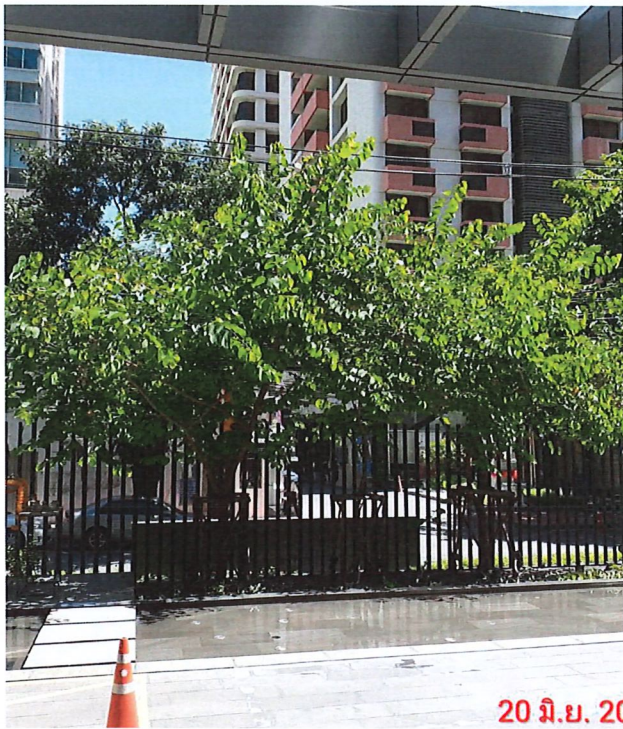
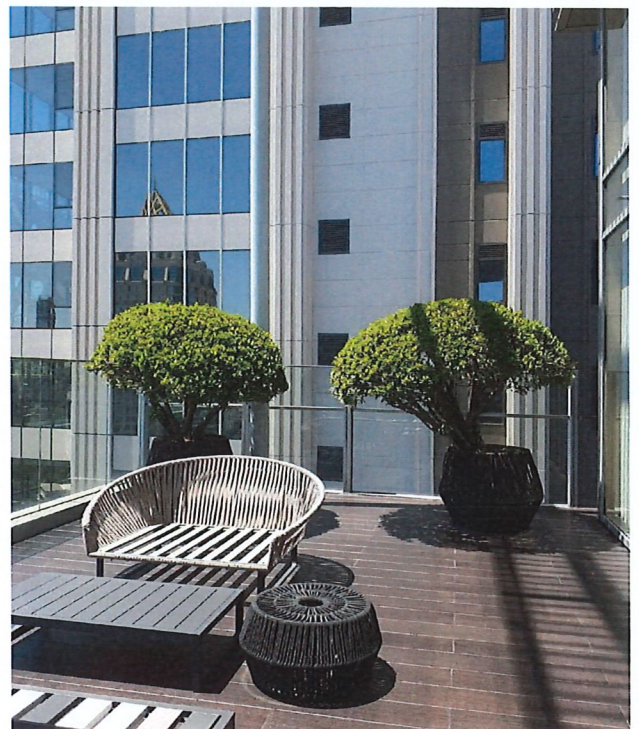
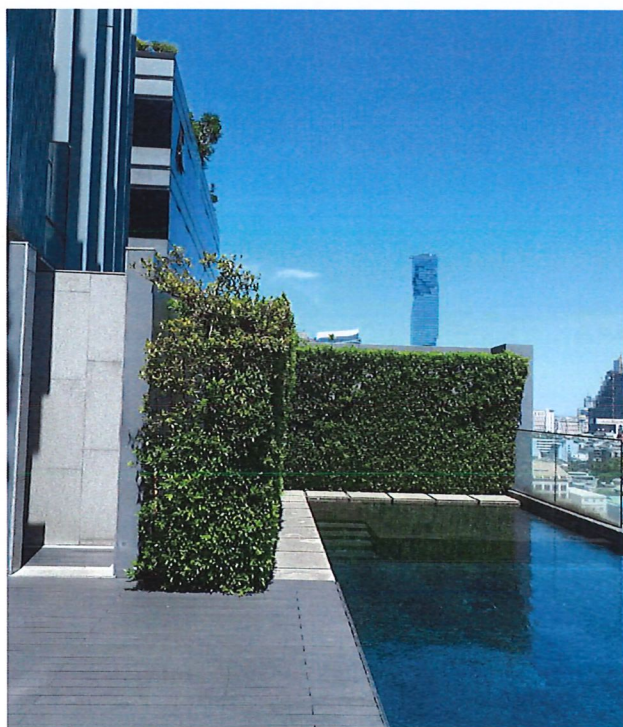
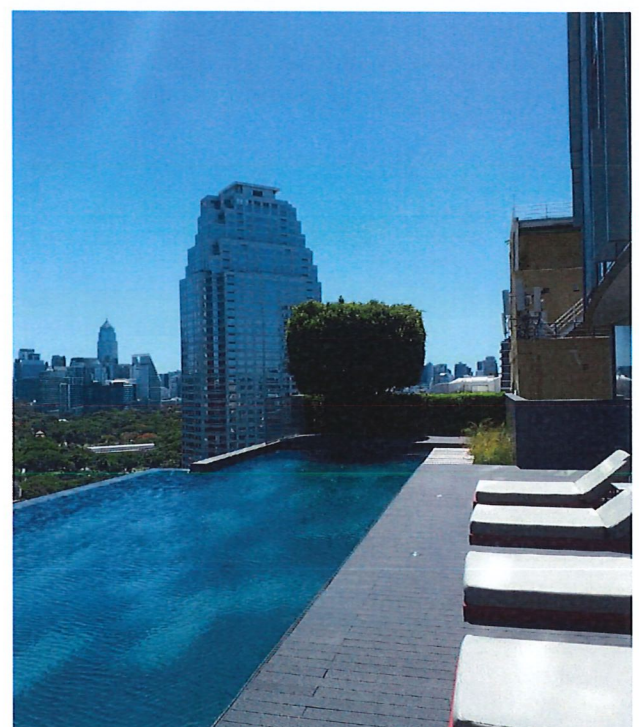
รูปที่ 3 จัดให้มีพื้นที่สีเขียวภายในโครงการ

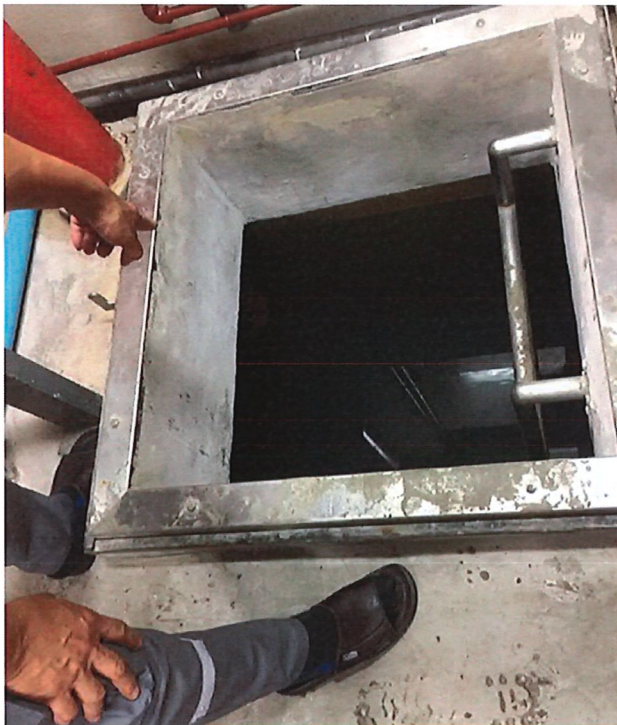
รูปที่ 6 ตรวจสอบถังเก็บน้ำใช้ในโครงการ

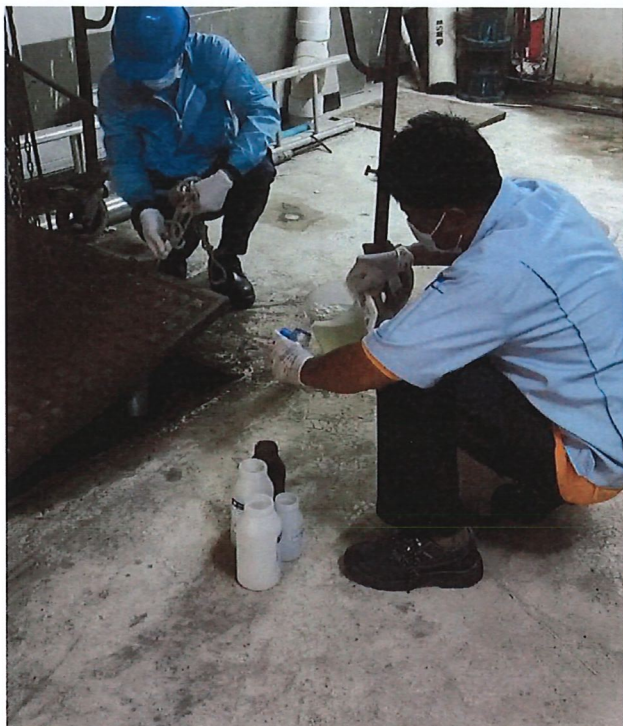
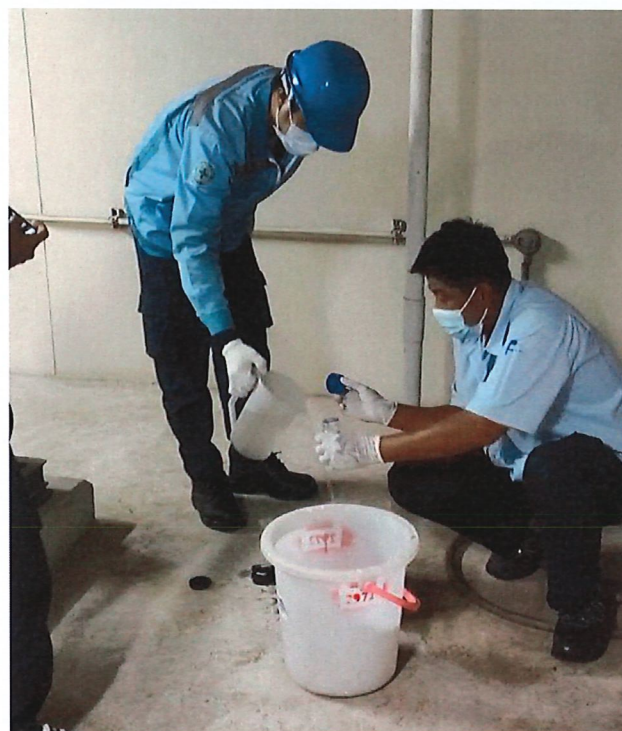
รูปที่ 8 เก็บตัวอย่างน้ำเพื่อทำการวิเคราะห์ค่าน้ำตามมาตรการ

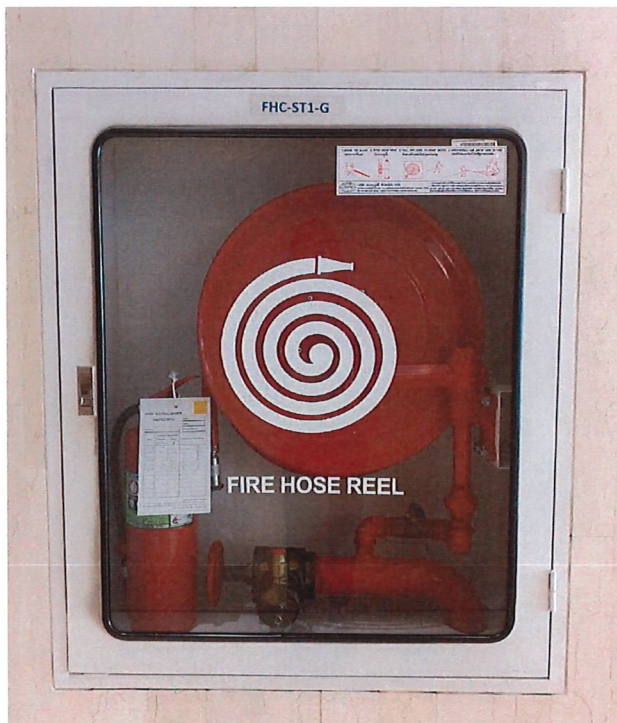
รูปที่ 17 ตู้อุปกรณ์ดับเพลิงมีอุปกรณ์ครบพร้อมใช้งาน

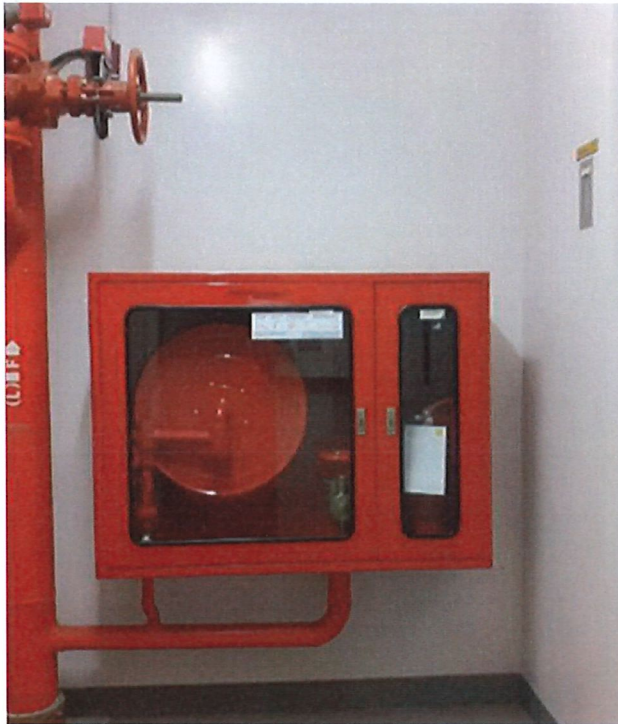
รูปที่ 19 และ 20 สายฉีดน้ำดับเพลิงและตู้เก็บสายฉีดอยู่ในสภาพพร้อมใช้งาน บ่อเก็บน้ำพร้อมใช้งานหากเกิดเหตุฉุกเฉิน

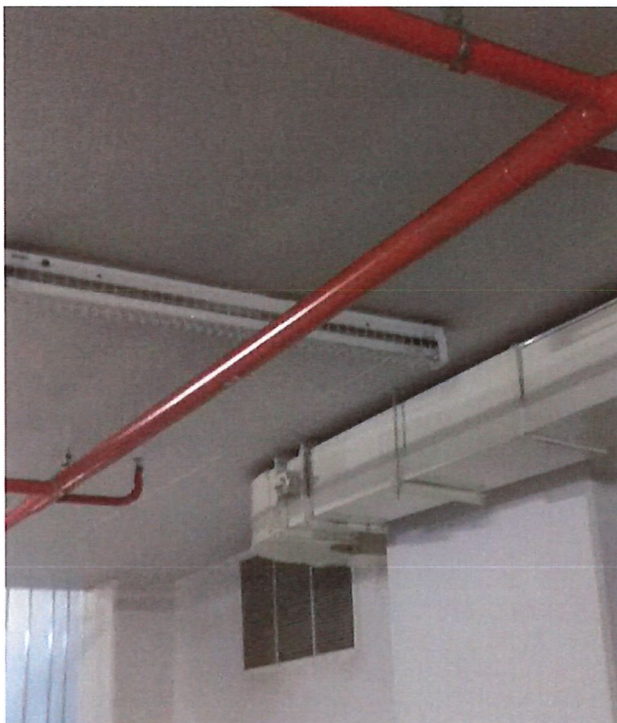
รูปที่ 21 มีระบบ Sprinkle system ภายในอาคาร

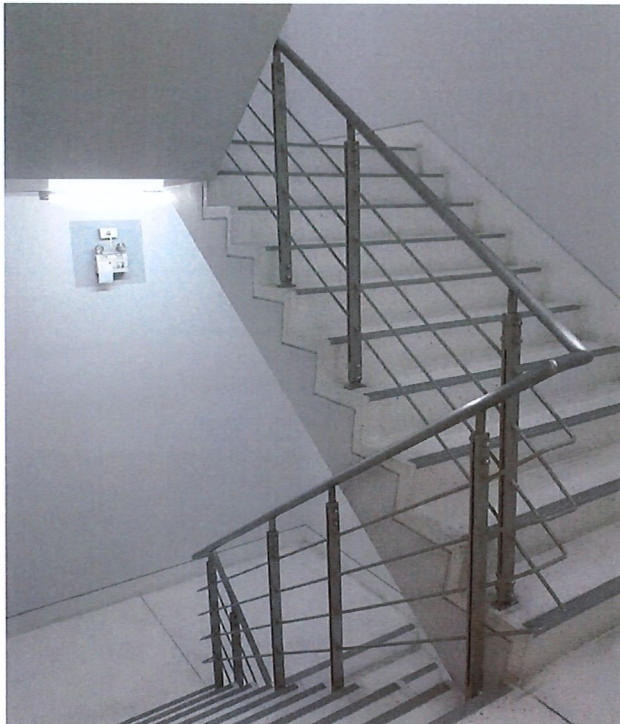
รูปที่ 23 บันไดหนีไฟภายในอาคารไม่มีสิ่งกีดขวาง และทางโครงการได้จัดจุดรวมพลเมื่อเกิดเหตุการณ์ฉุกเฉินเรียบร้อยแล้ว

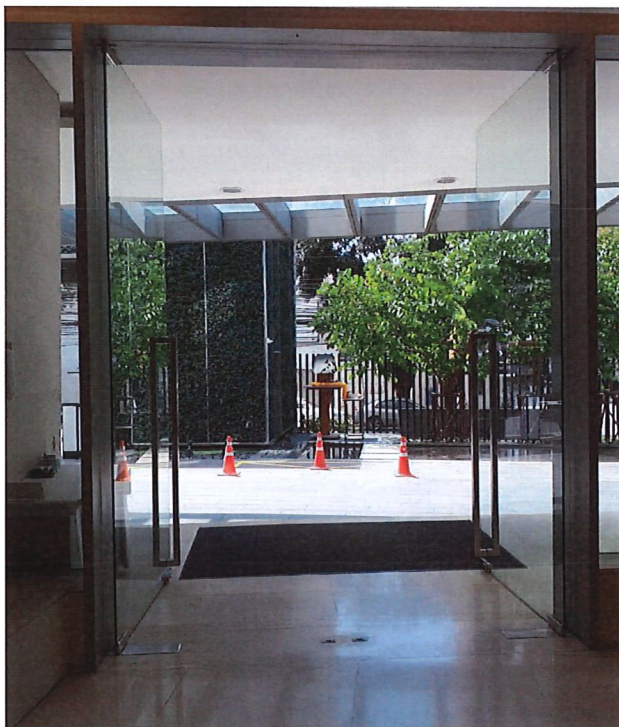
รูปที่ 24 ช่องระบายอากาศธรรมชาติภายในโครงการ

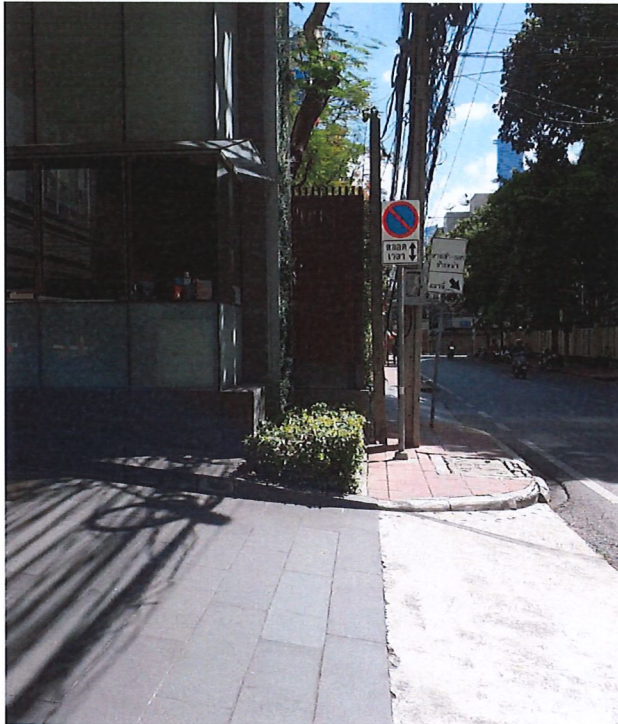
รูปที่ 26 โครงการมีป้ายและเครื่องหมายการจราจร ภายในโครงการ และบริเวณทางเข้า - ออก

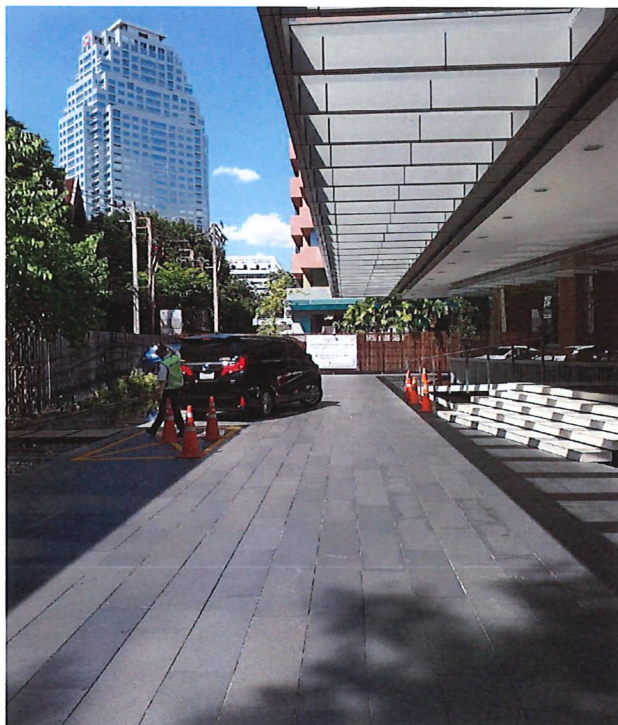
รูปที่ 27 ถนนการจราจรภายในโครงการมีความคล่องตัวในการเดินรถเข้า - ออก

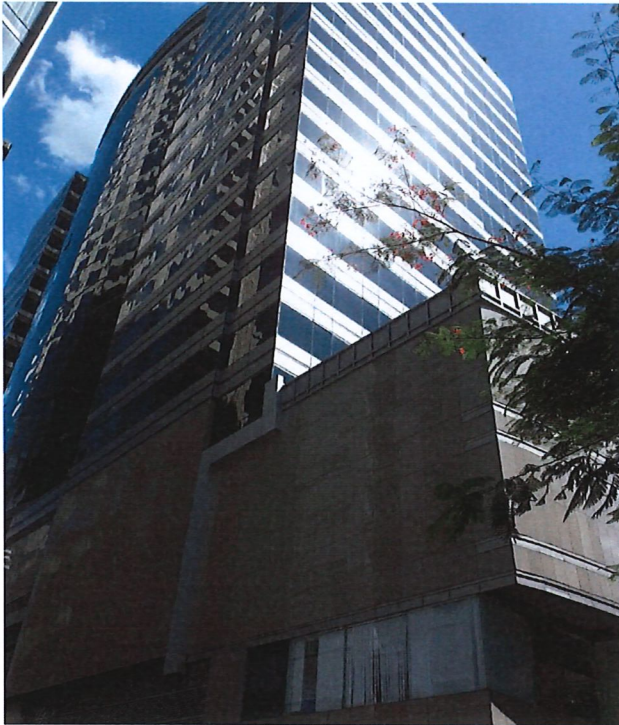
รูปที่ 28-30 ทศนิยมภาพการบดบังแสงและคุณภาพชีวิตของผู้พักอาศัยข้างเคียงปัจจุบันยังไม่ได้รับการการร้องเรียนหากมีการ
ร้องเรียนโครงการจะแก้ไขอย่างเร่งด่วน

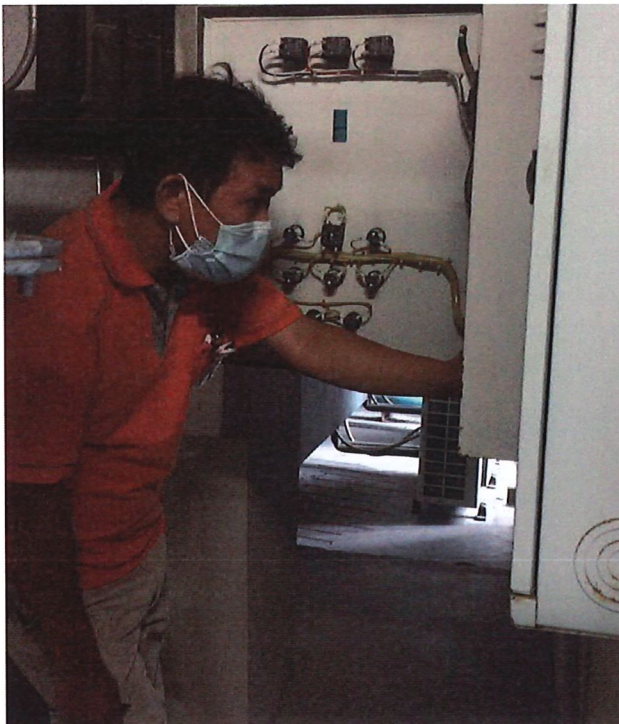
เจ้าหน้าที่จาก บริษัท สแควร์ โนว์ กรุ๊ป จำกัด เข้าแก้ไขและทดสอบระบบ Fire Alarm ภายในอาคาร ประจำปี 2565

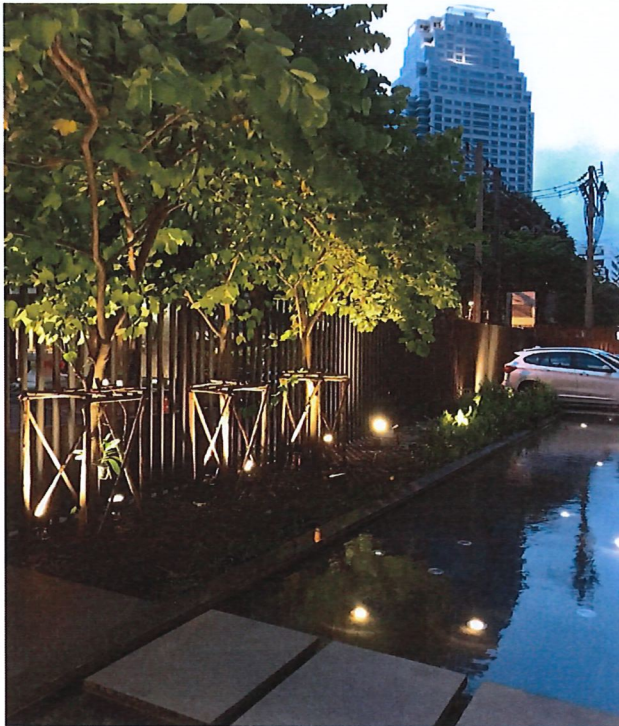
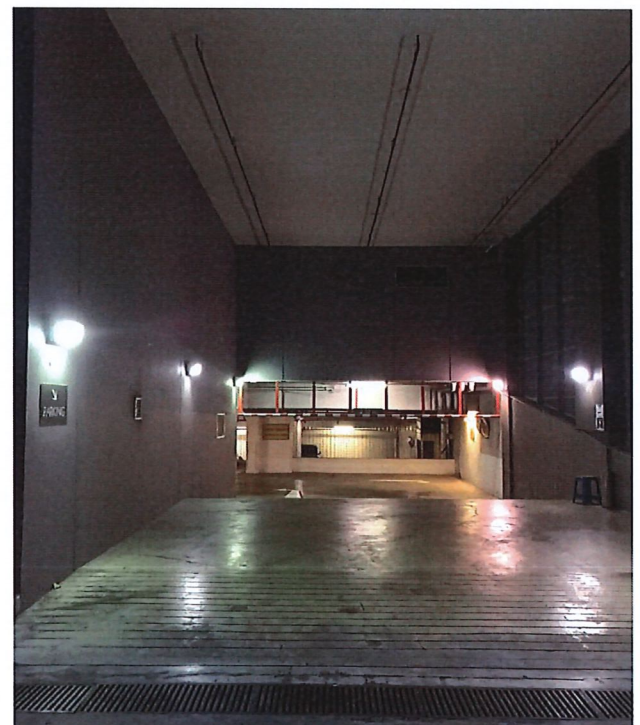
ทีมช่างอาคารดำเนินการตรวจสอบระบบแสงสว่างภายในและภายนอกอาคารเป็นประจำทุกวัน

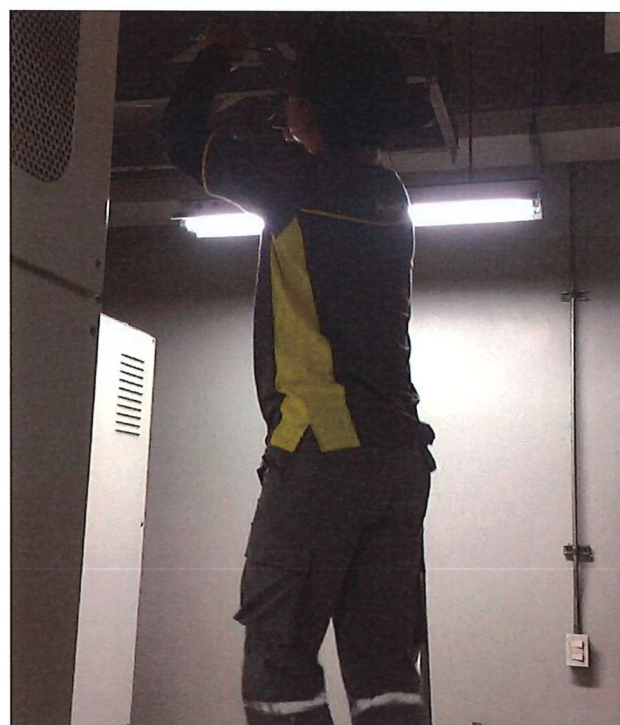
ทีมช่างอาคารดำเนินการปรับตั้งสายพาน และฉีดสเปรย์บำรุงสายพานของพัดลมดูดอากาศ บริเวณห้อง MDB

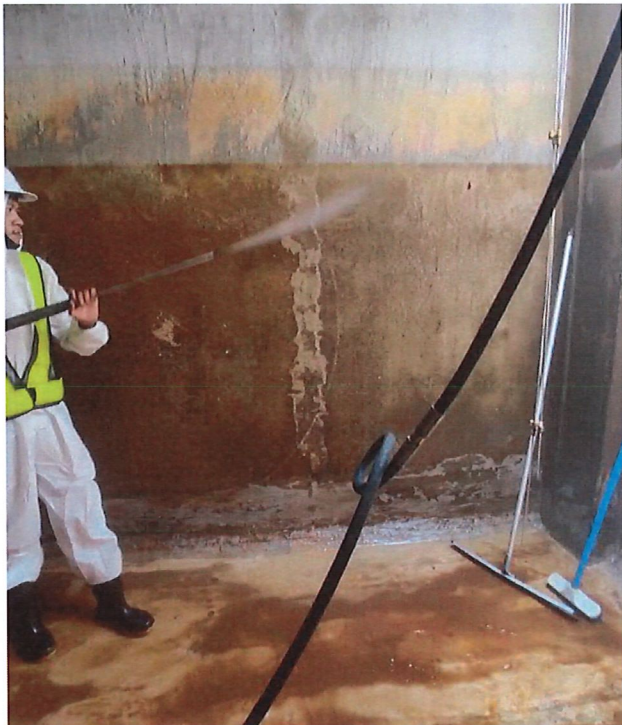
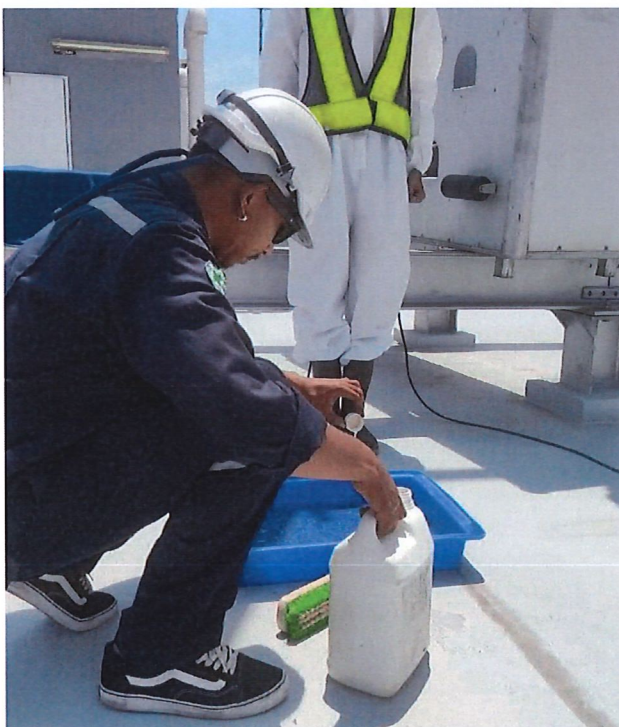
เจ้าหน้าที่จากบริษัท เค-วิซ โกลด์ จำกัด เข้าดำเนินการล้างบ่อเก็บน้ำดี RT-1 และ RT-2 ในวันที่ 27 เมษายน 2565

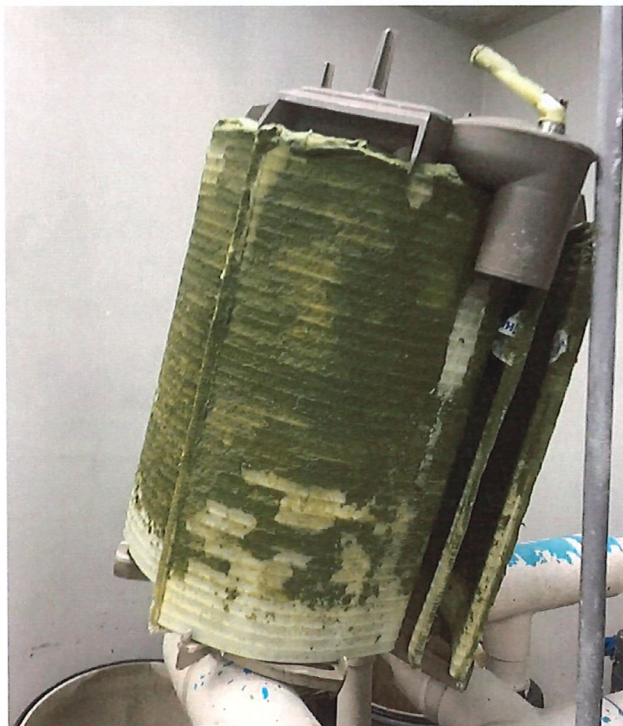
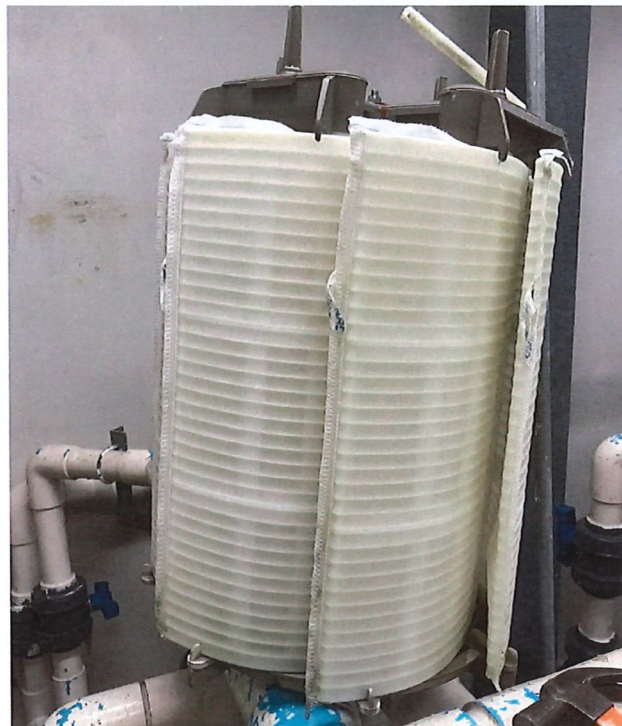
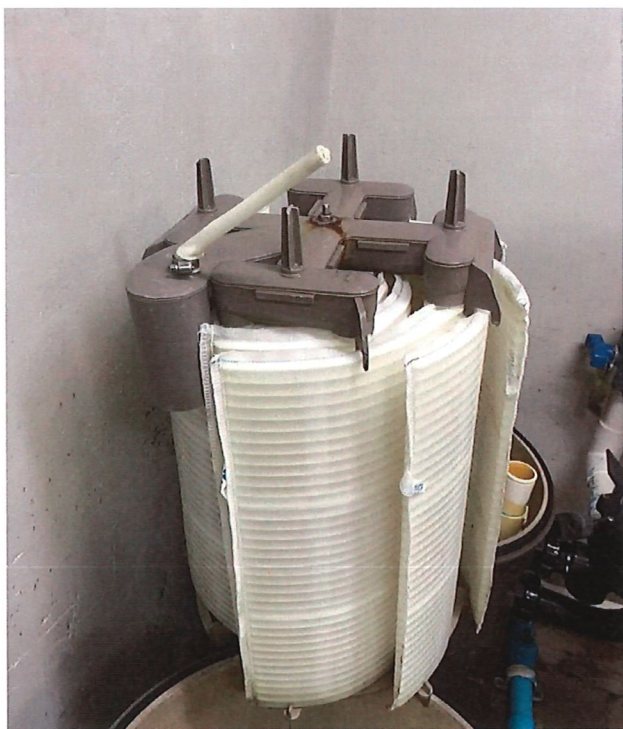
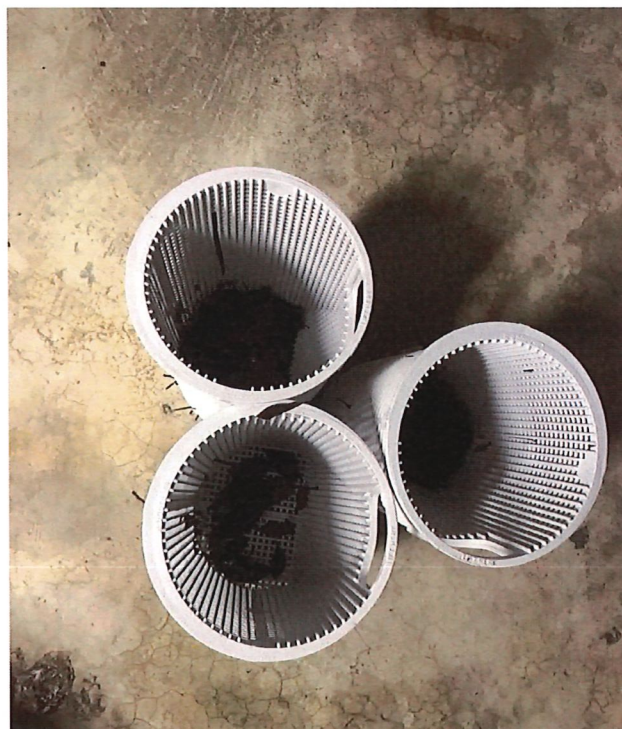
ทีมช่างอาคารทำการล้างถึงกรองสระว่ายน้ำเป็นประจำทุกสัปดาห์ เพื่อความสะอาดและสุขอนามัยที่ดีของผู้พักอาศัย

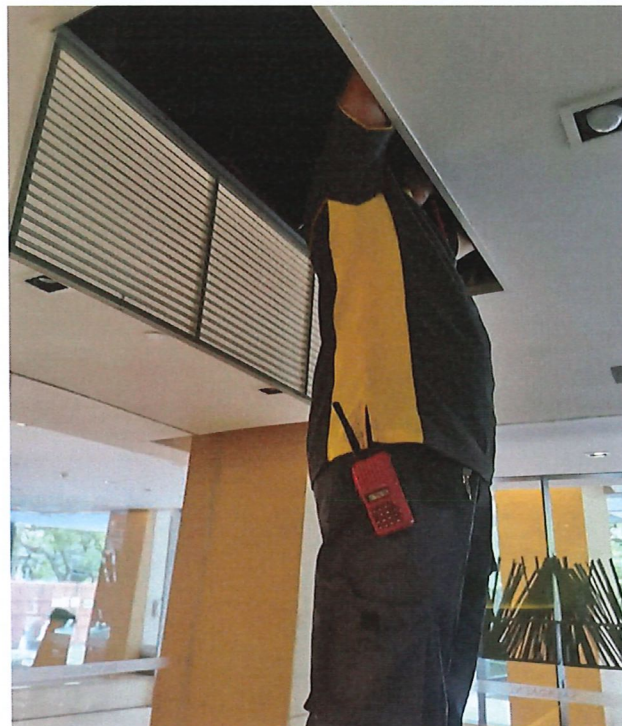
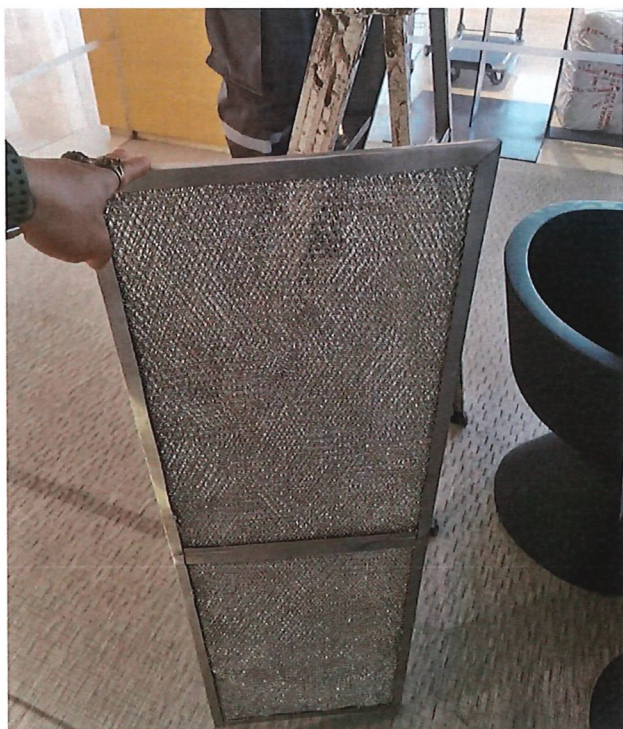
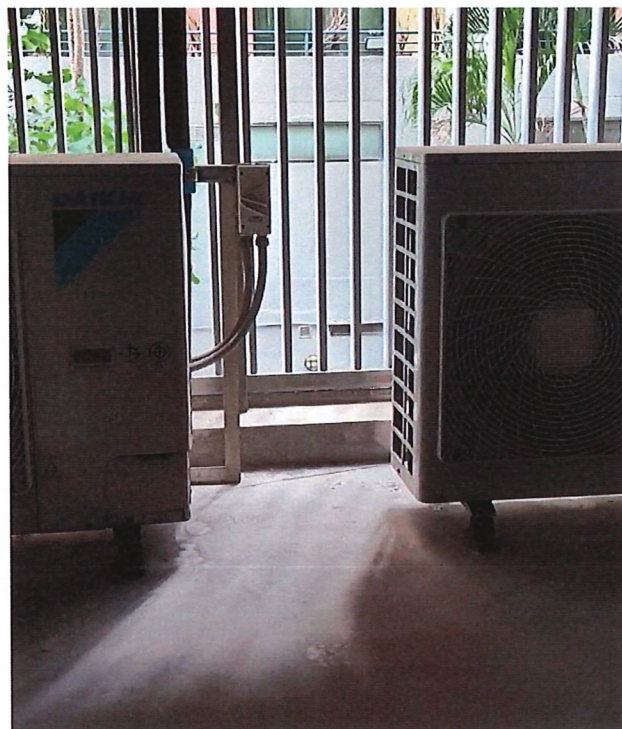
ช่างอาคารดำเนินการ Preventive Maintenance เครื่องปรับอากาศบริเวณล็อบบี้ชั้น G เป็นประจำทุกเดือน เพื่อล้างทำความสะอาดแผ่นกรอง ลดฝุ่นละอองในอากาศ

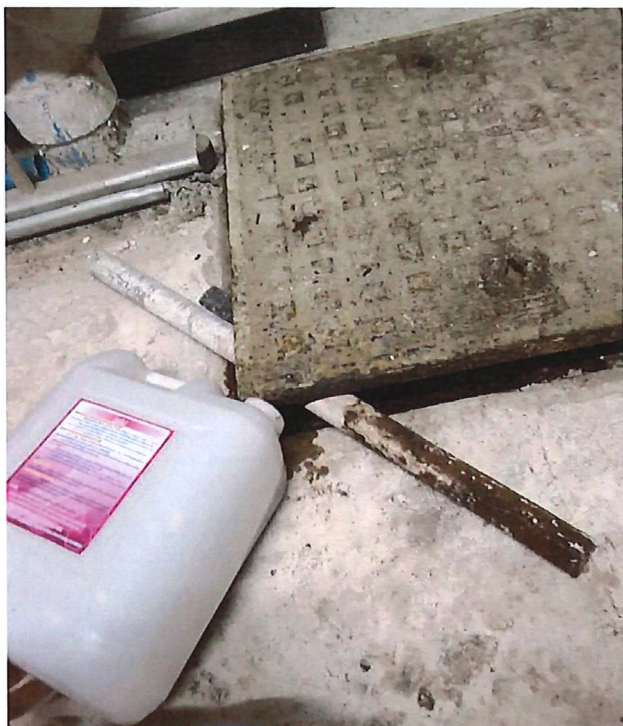
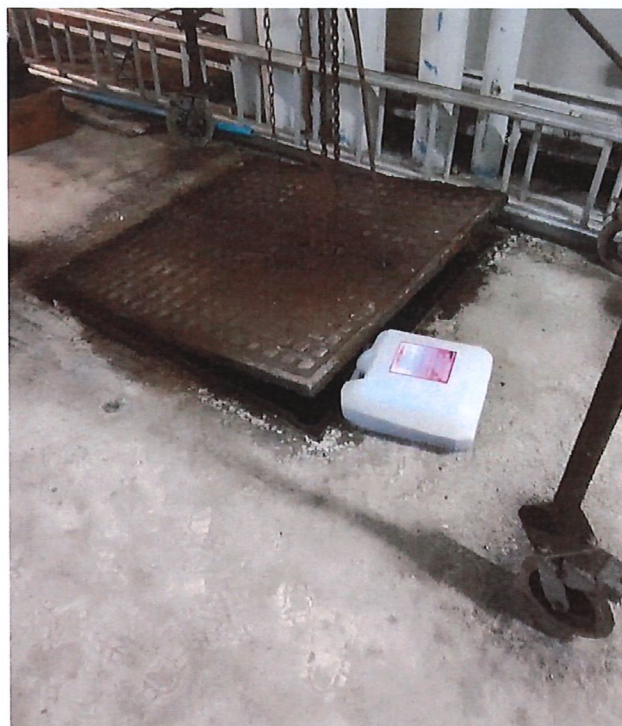
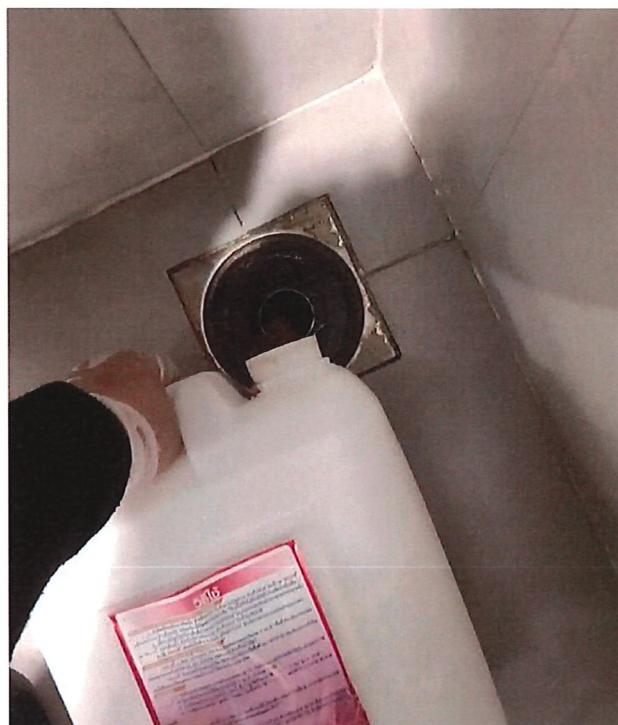
ทีมช่างอาคารดำเนินการเติมจุลียทรีย์บำบัดน้ำเสียเป็นประจำทุกเดือน เดือนละ 30 ลิตร เพื่อกำจัดกลิ่นอันไม่พึงประสงค์

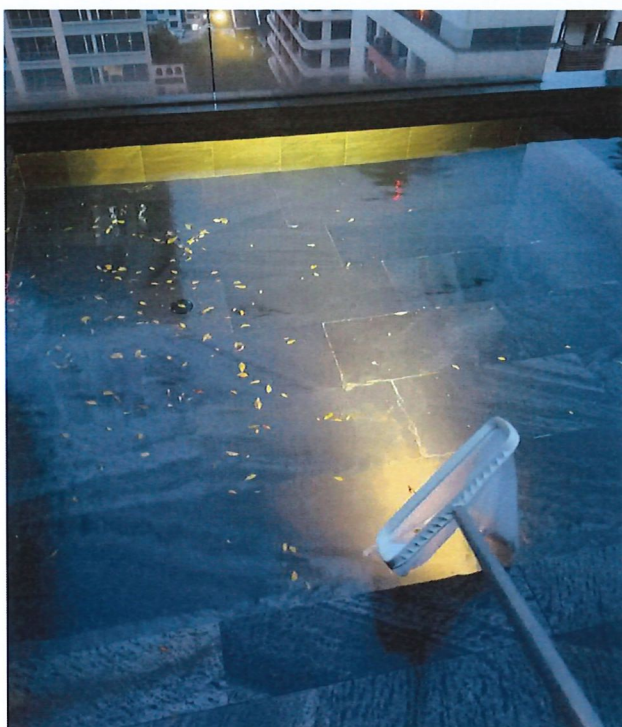
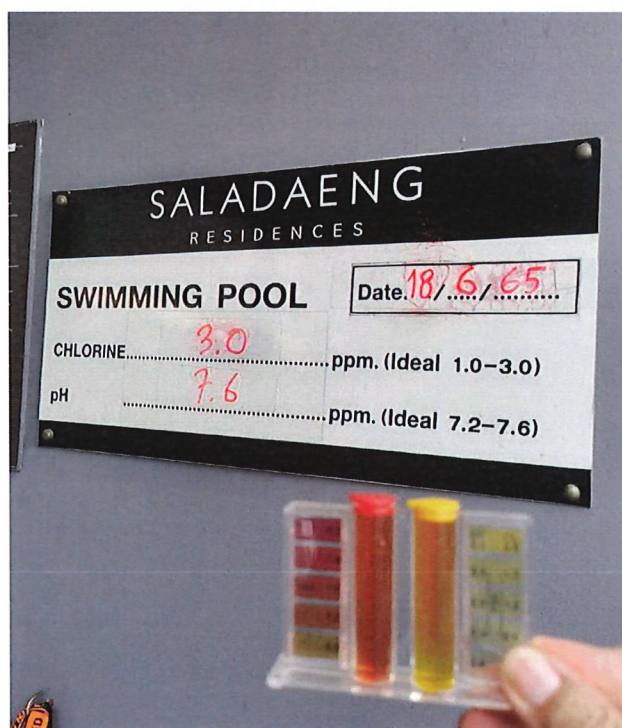
ทีมช่างอาคารดำเนินการทำความสะอาด ดูดตะกอน และวัดค่าน้ำสระว่ายน้ำเป็นประจำทุกวัน

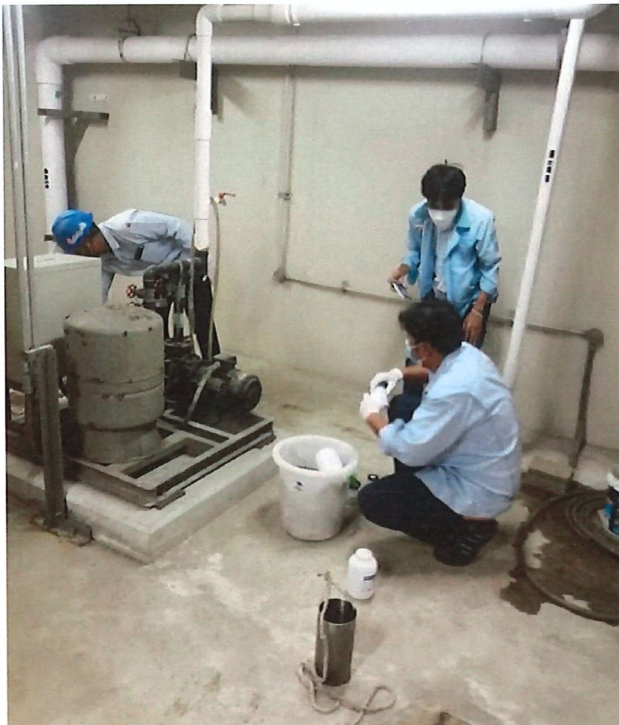
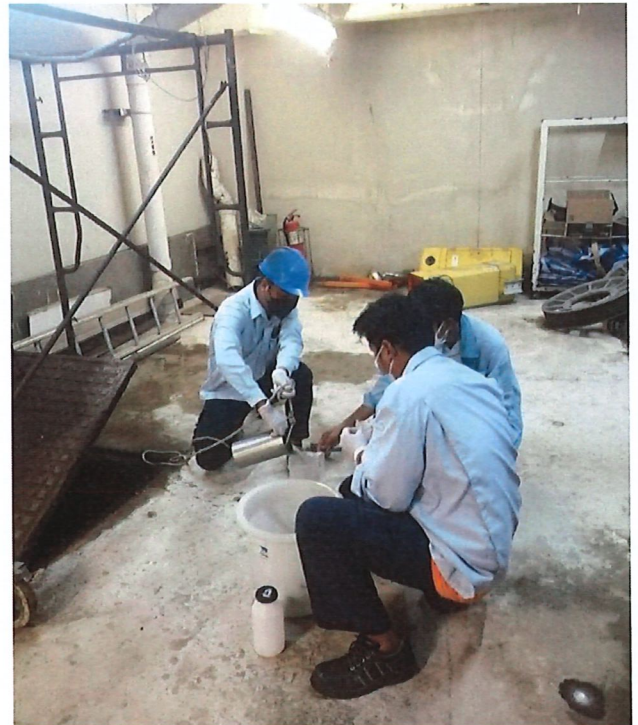
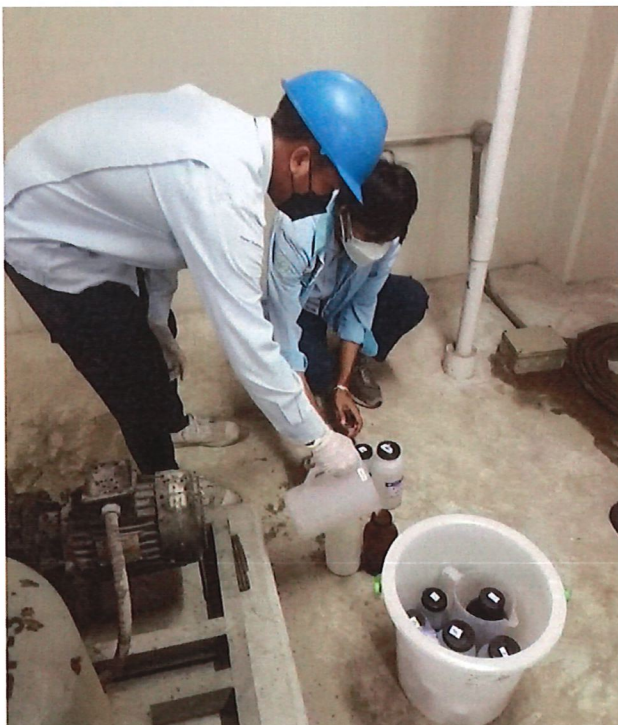
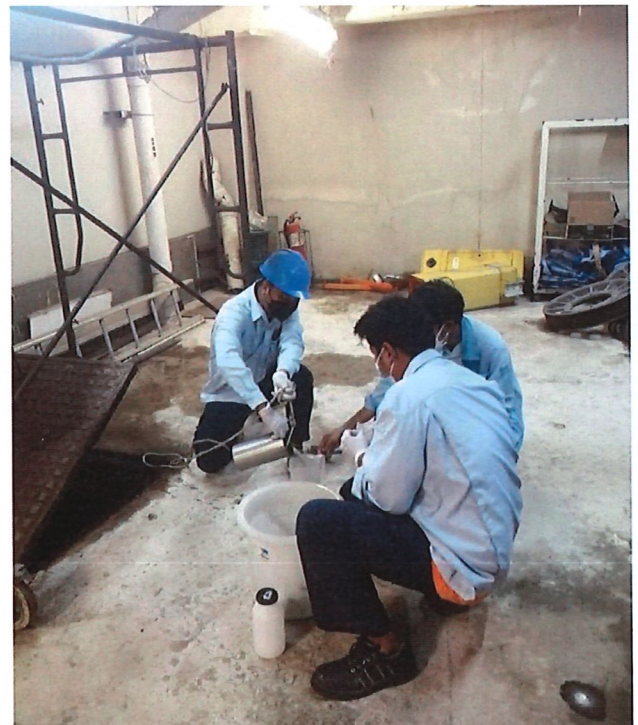
ฝ่ายบริหารอาคารฯ ได้จัดจ้าง บริษัทศูนย์วิเคราะห์น้ำเข้าเก็บตัวอย่างน้ำเพื่อทำการวิเคราะห์น้ำเป็นประจำทุกเดือน

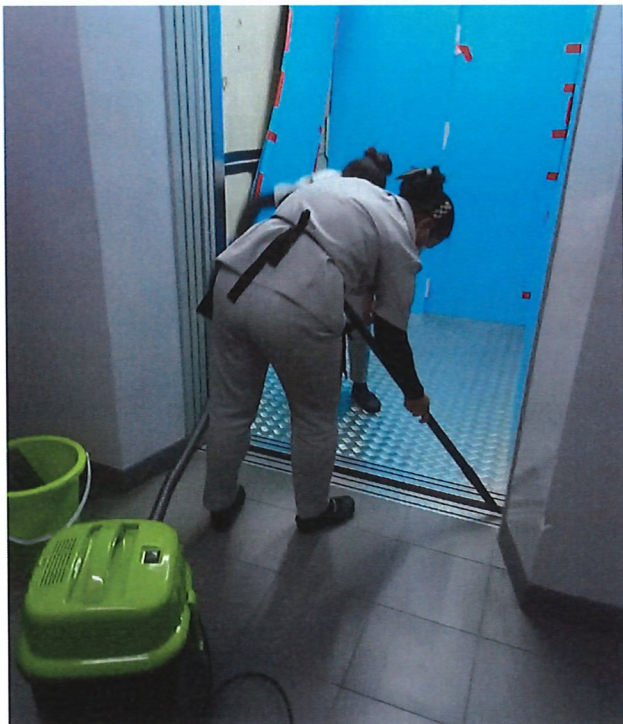
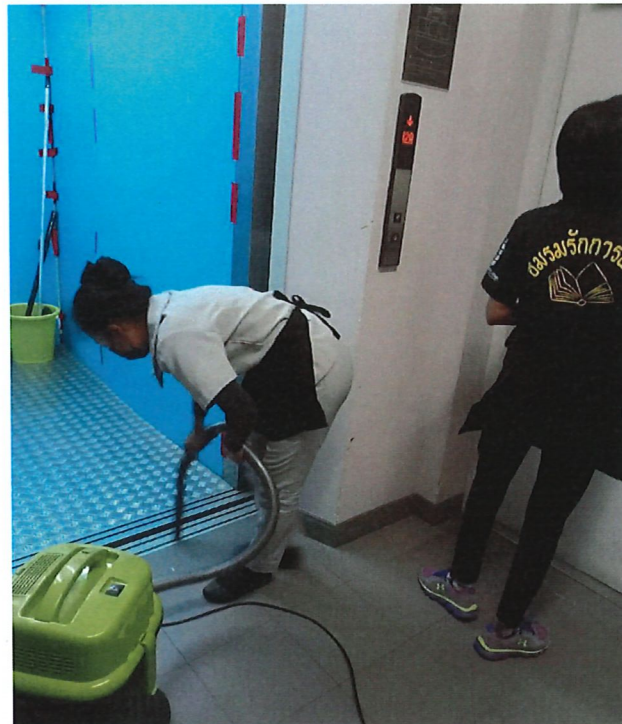
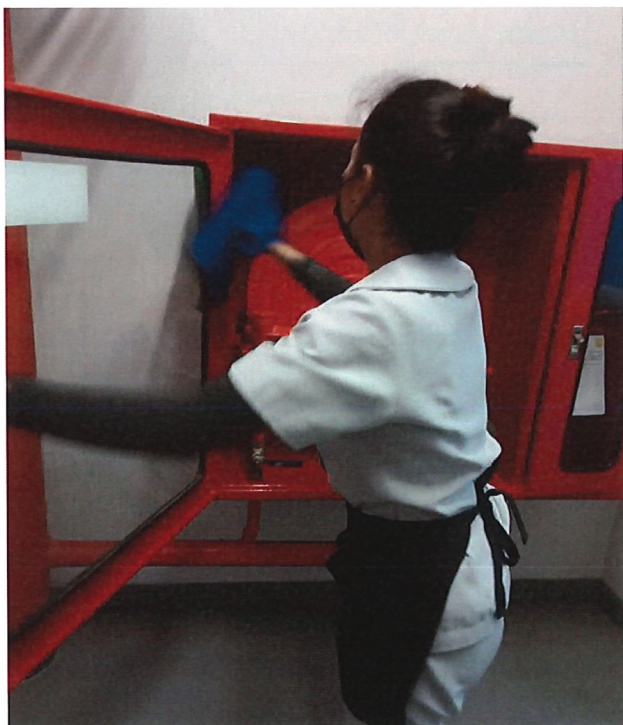
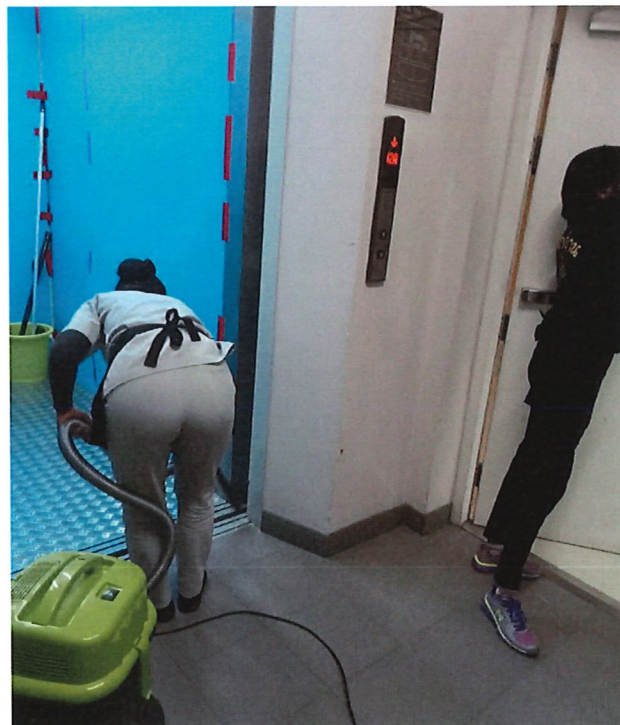
พนักงานทำความสะอาดดำเนินการดูดฝุ่นและเช็ดทำความสะอาดลิฟต์ชั้นของ และพื้นที่ รวมถึงอุปกรณ์หน้าลิฟต์ชั้นของทุกชั้น เป็นประจำทุกเดือน เพื่อลดปัญหาฝุ่นละอองภายในอาคาร

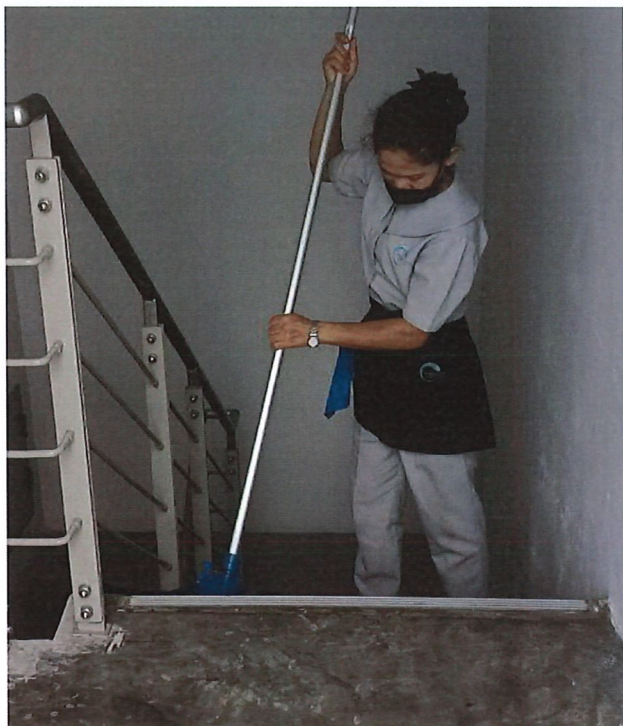
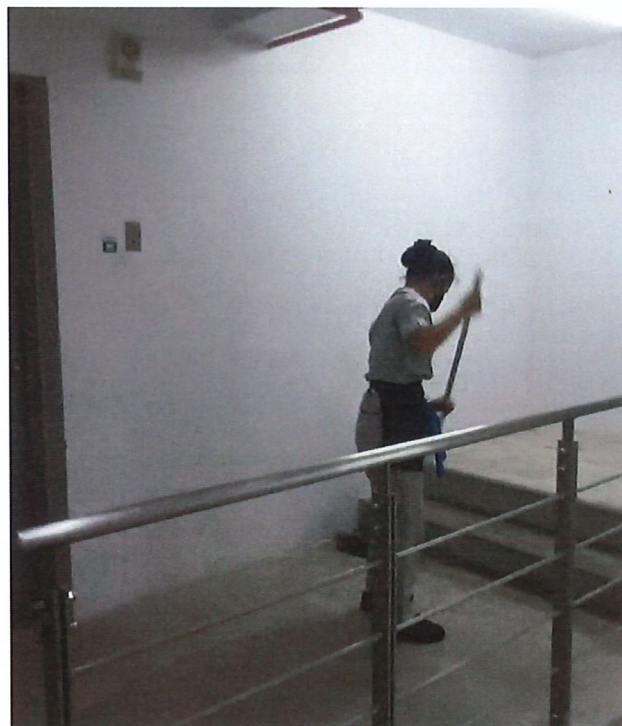
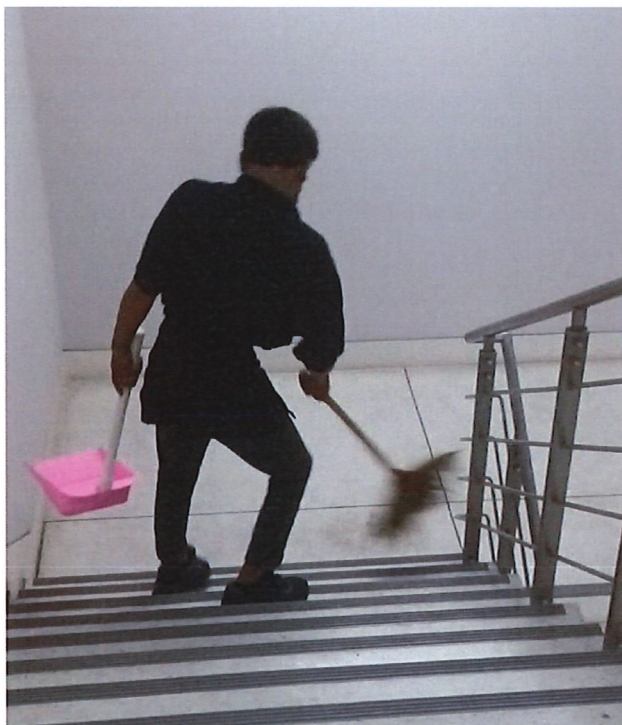
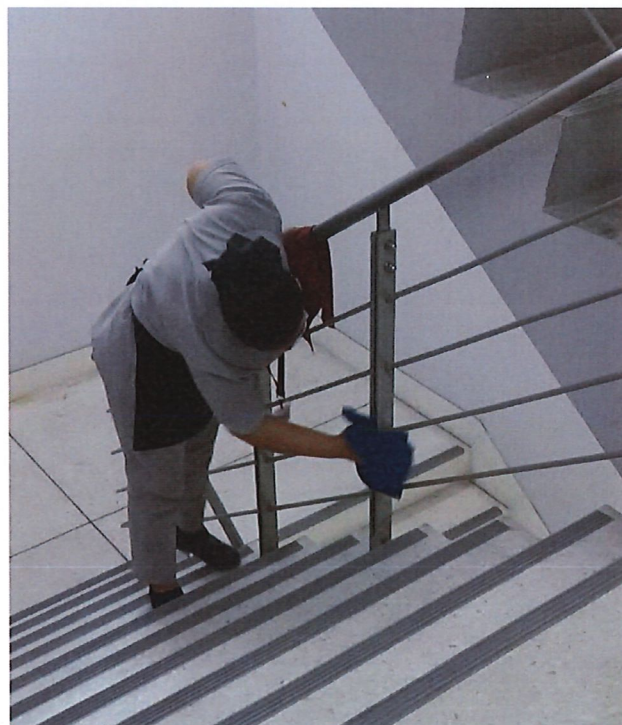
พนักงานทำความสะอาดดำเนินการกวาด เช็ด ถู พื้นที่บ้านโดหนีไฟทุกชั้น เป็นประจำทุกสัปดาห์ เพื่อรักษาความสะอาด
และพร้อมใช้งานอยู่เสมอ
