ภาคผนวก ค

เอกสารการปฏิบัติตามมาตรการป้องกันและลดผลกระทบสิ่งแวดล้อม

ภาคผนวก ค1

รายงานเข้าพบบ้านข้างเคียง

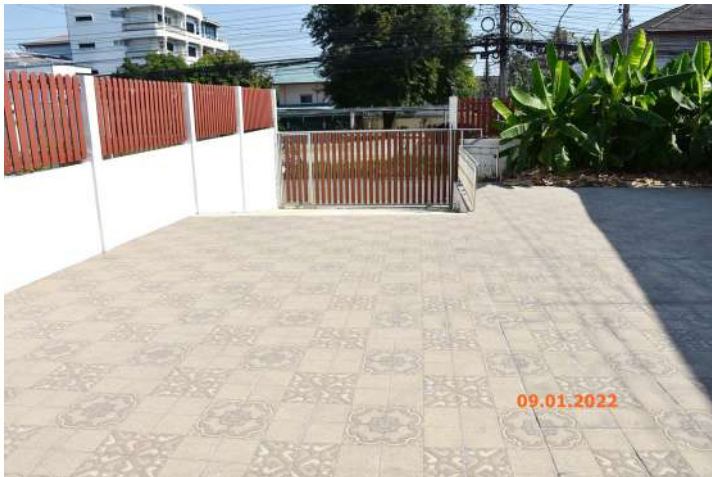
562

สภาพทั่วไป และรอยแตกร้าวภายนอกบ้าน

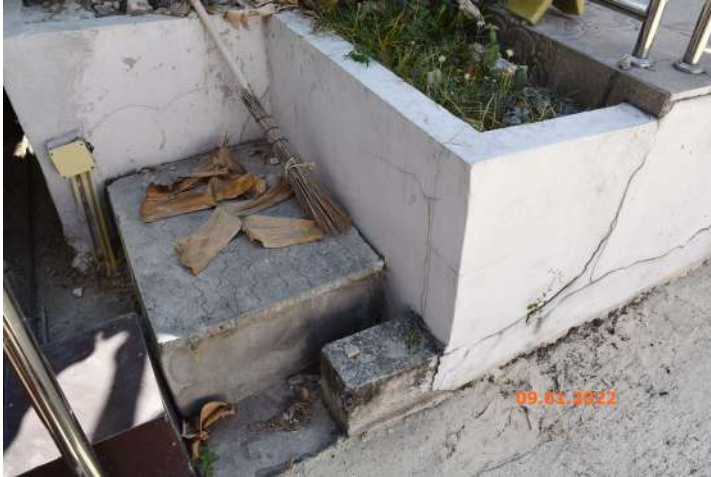
568

สภาพทั่วไป และรอยแตกร้าวภายนอกบ้าน

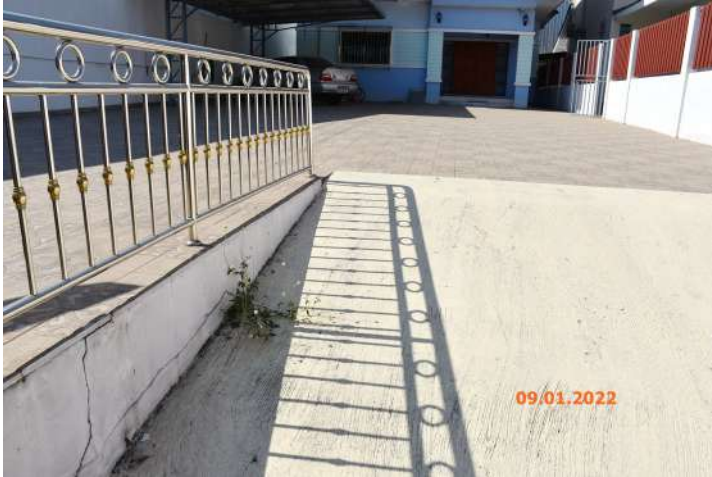
574

สภาพทั่วไป และรอยแตกร้าวภายนอกบ้าน

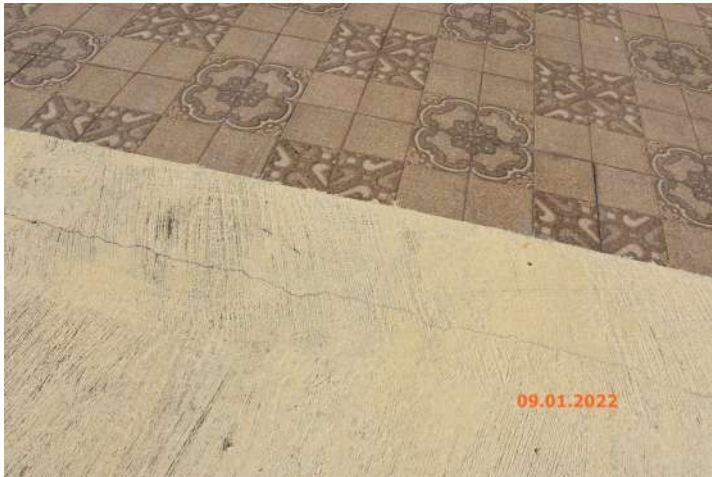
580

สภาพทั่วไป และรอยแตกร้าวภายนอกบ้าน

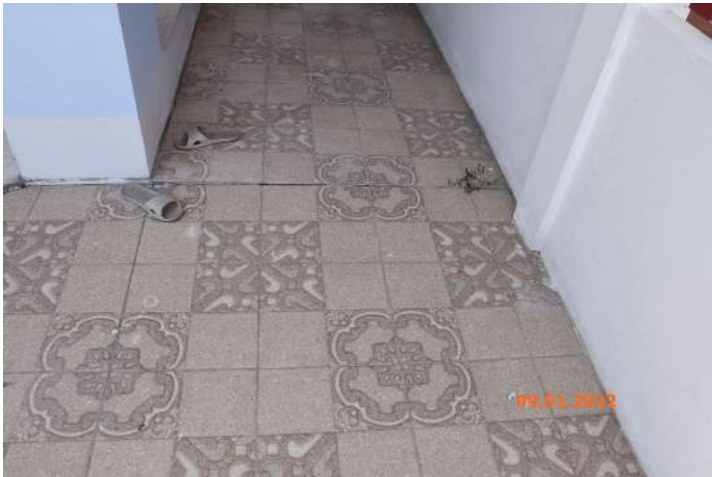
586

สภาพทั่วไป และรอยแตกร้าวภายนอกบ้าน

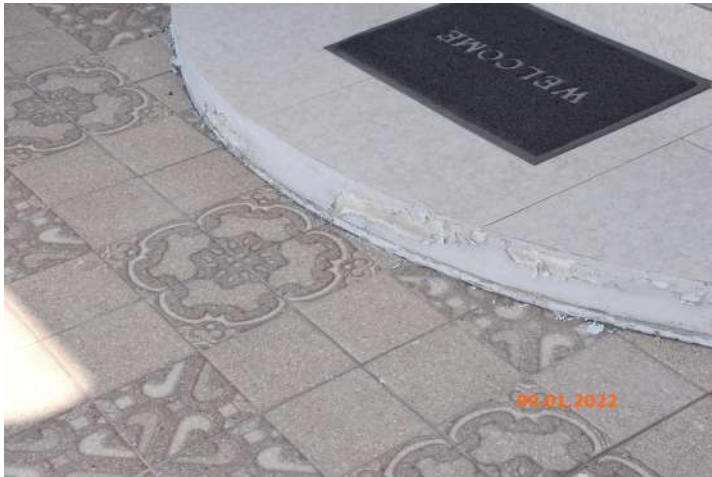
592

สภาพทั่วไป และรอยแตกร้าวภายนอกบ้าน

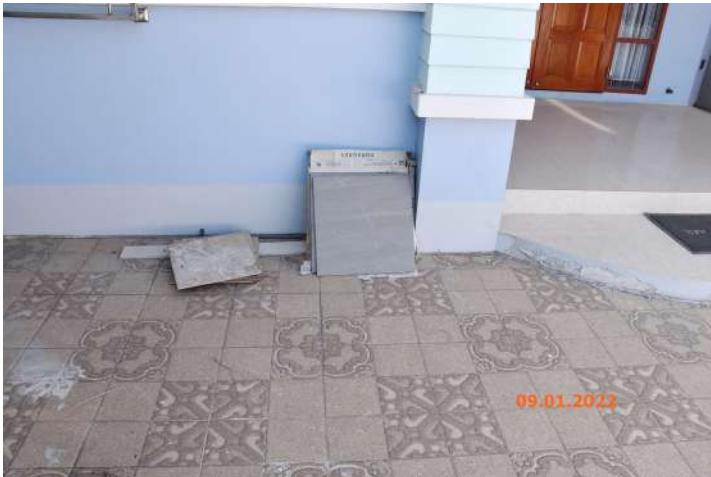
598

สภาพทั่วไป และรอยแตกร้าวภายนอกบ้าน

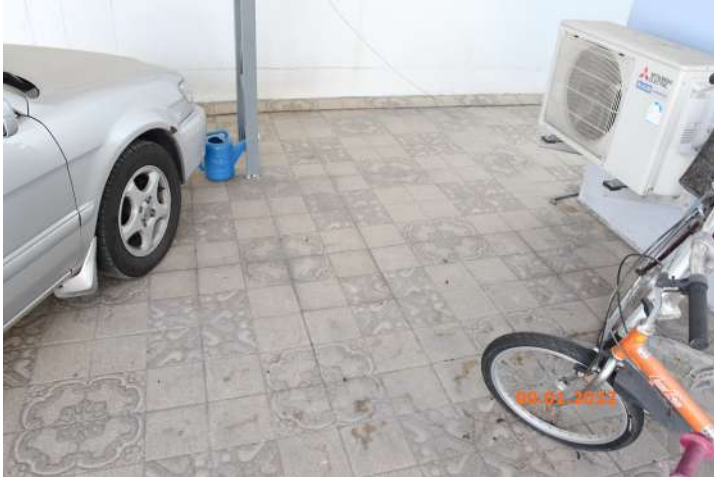
604

สภาพทั่วไป และรอยแตกร้าวภายนอกบ้าน

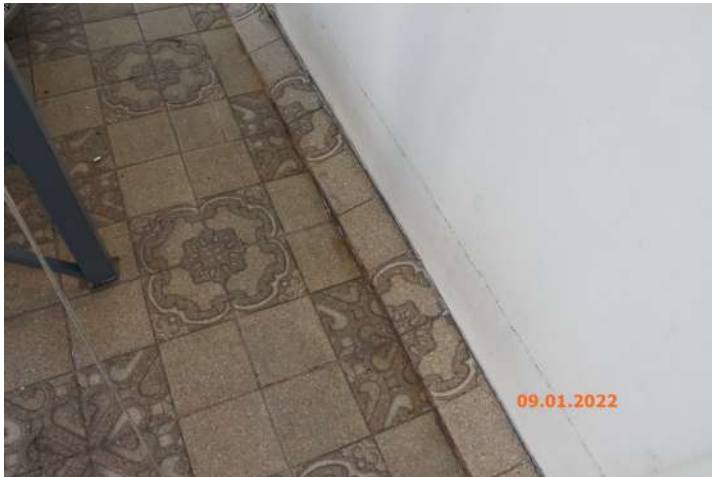
610

สภาพทั่วไป และรอยแตกร้าวภายนอกบ้าน

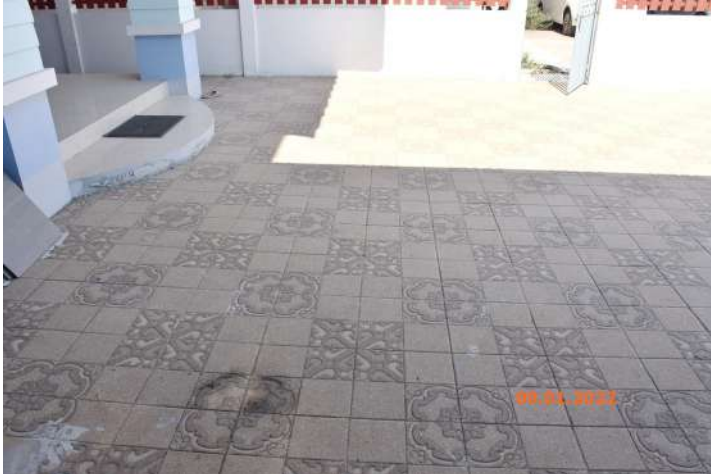
616

สภาพทั่วไป และรอยแตกร้าวภายนอกบ้าน

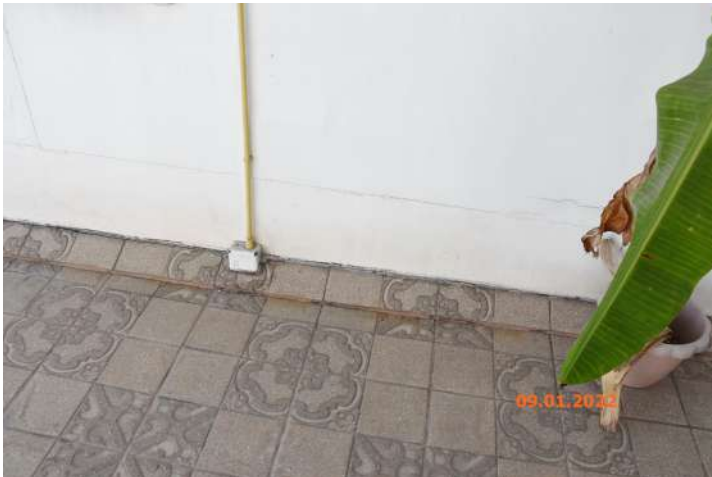
622

สภาพทั่วไป และรอยแตกร้าวภายนอกบ้าน

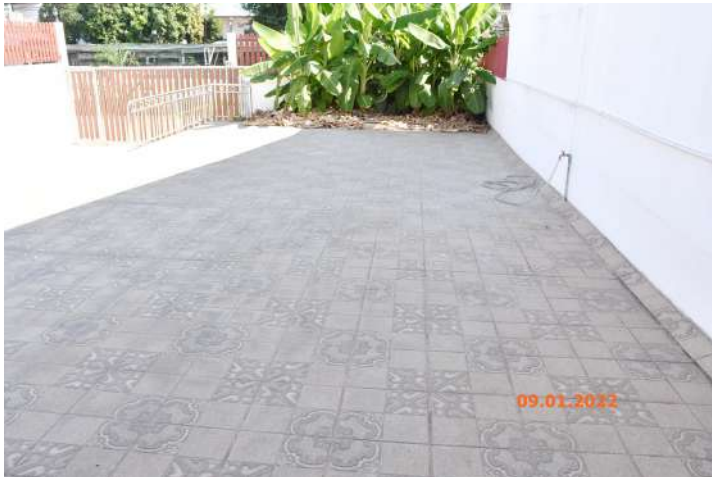
628

สภาพทั่วไป และรอยแตกร้าวภายนอกบ้าน

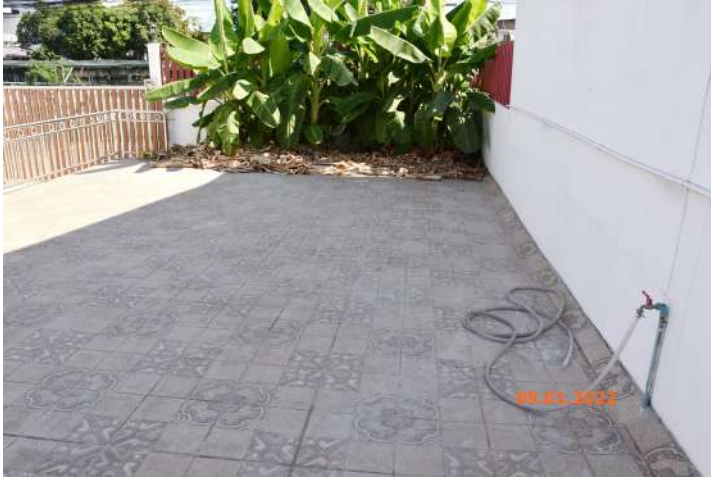
634

สภาพทั่วไป และรอยแตกร้าวภายนอกบ้าน

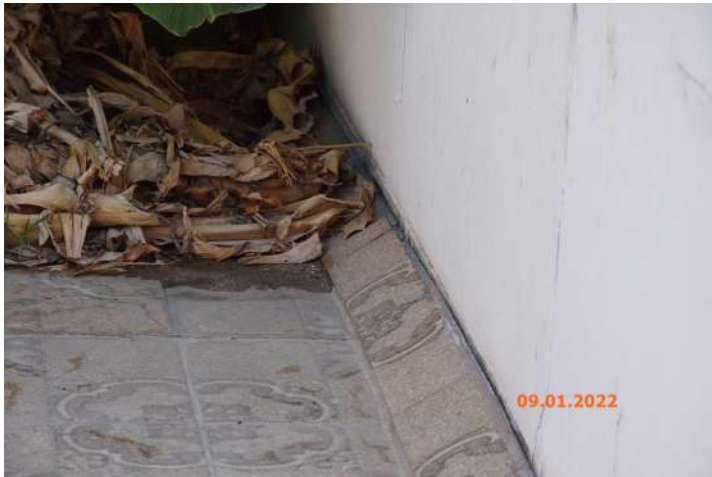
640

สภาพทั่วไป และรอยแตกร้าวภายนอกบ้าน

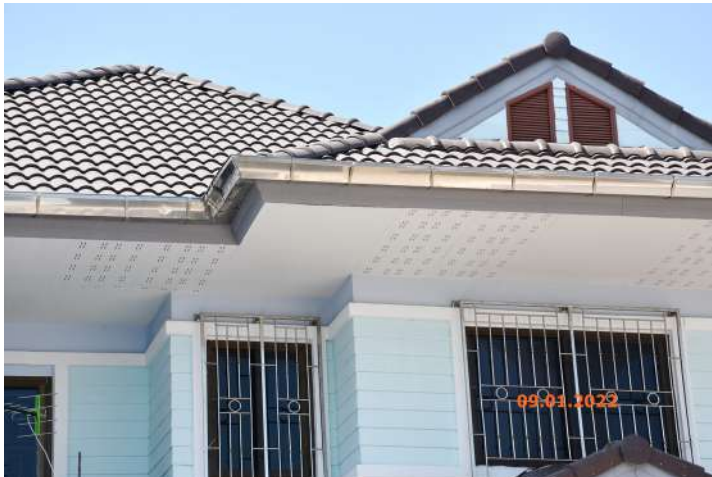
646

สภาพทั่วไป และรอยแตกร้าวภายนอกบ้าน

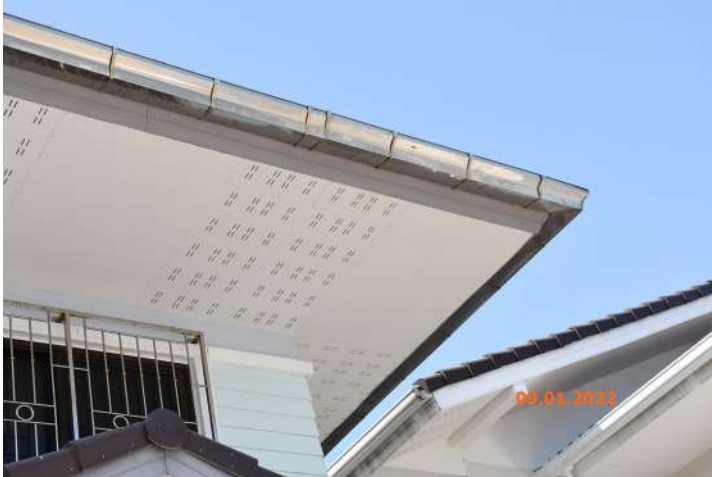
652

สภาพทั่วไป และรอยแตกร้าวภายนอกบ้าน

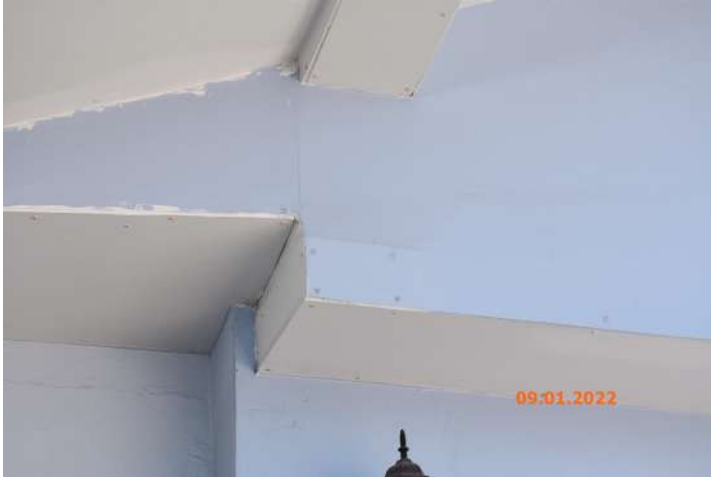
658

สภาพทั่วไป และรอยแตกร้าวภายนอกบ้าน

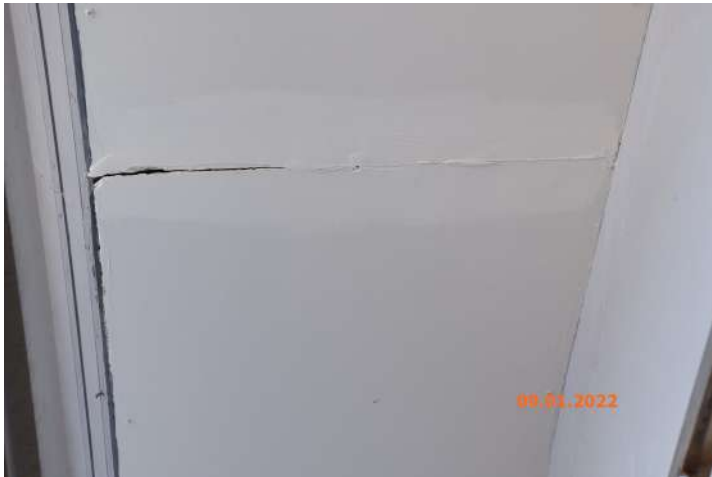
664

สภาพทั่วไป และรอยแตกร้าวภายนอกบ้าน

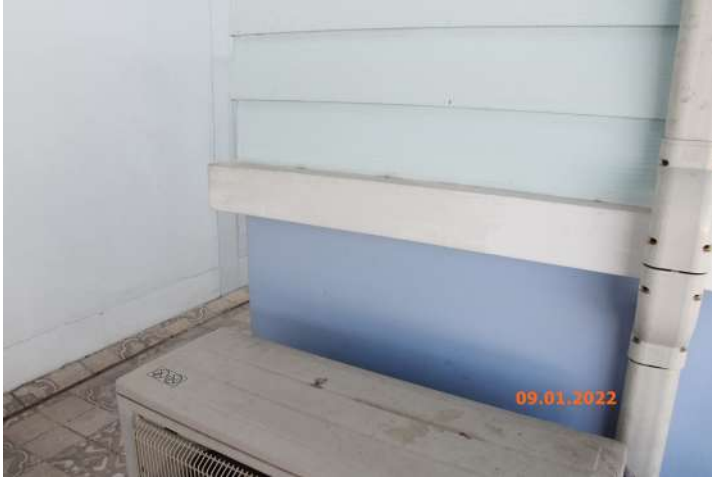
670

สภาพทั่วไป และรอยแตกร้าวภายนอกบ้าน

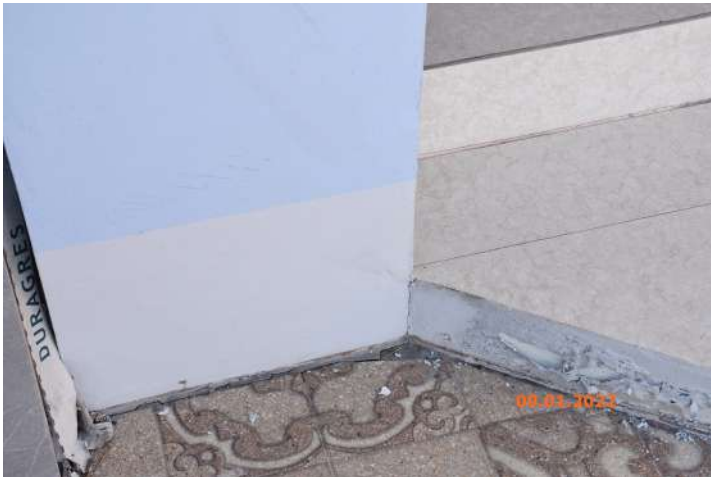
676

สภาพทั่วไป และรอยแตกร้าวภายนอกบ้าน

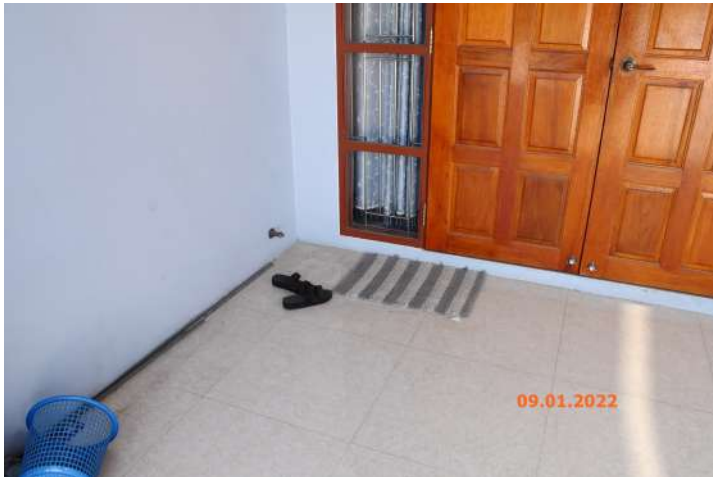
682

สภาพทั่วไป และรอยแตกร้าวภายนอกบ้าน

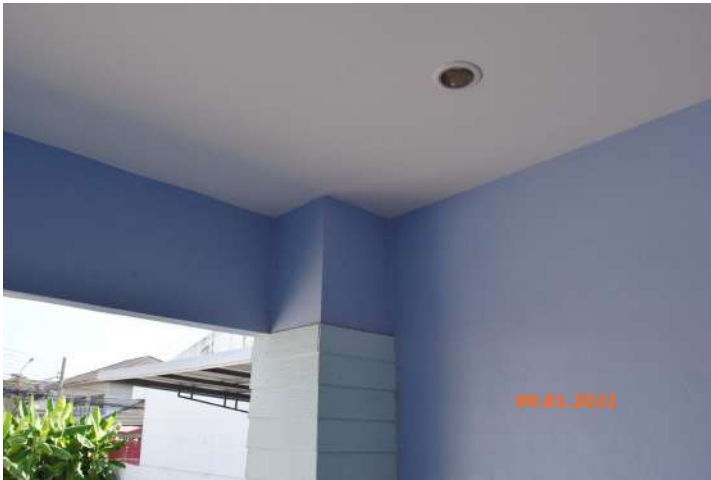
688

สภาพทั่วไป และรอยแตกร้าวภายนอกบ้าน

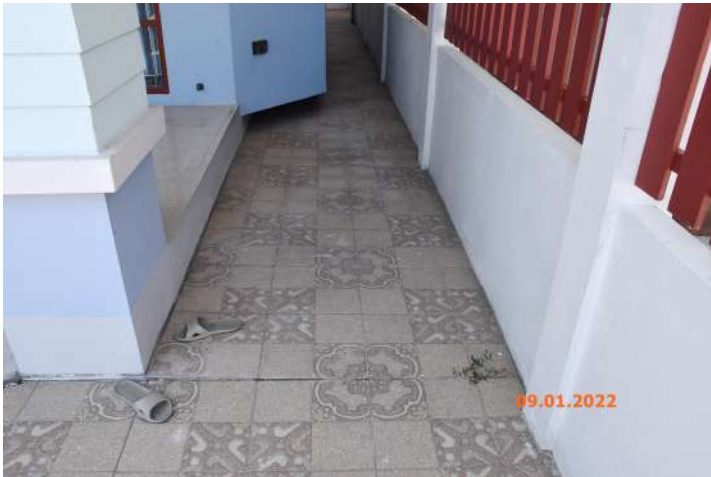
694

สภาพทั่วไป และรอยแตกร้าวภายนอกบ้าน

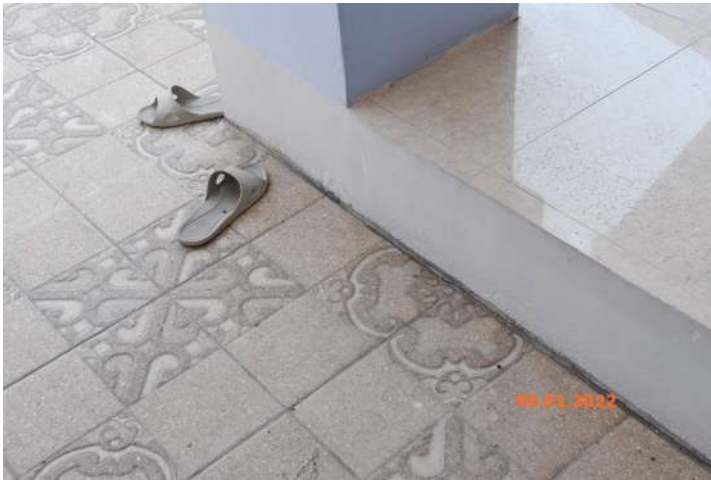
700

สภาพทั่วไป และรอยแตกร้าวภายนอกบ้าน

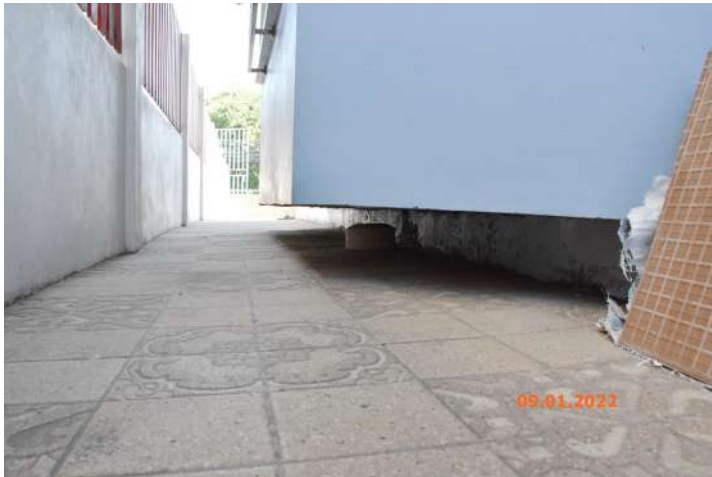
706

สภาพทั่วไป และรอยแตกร้าวภายนอกบ้าน

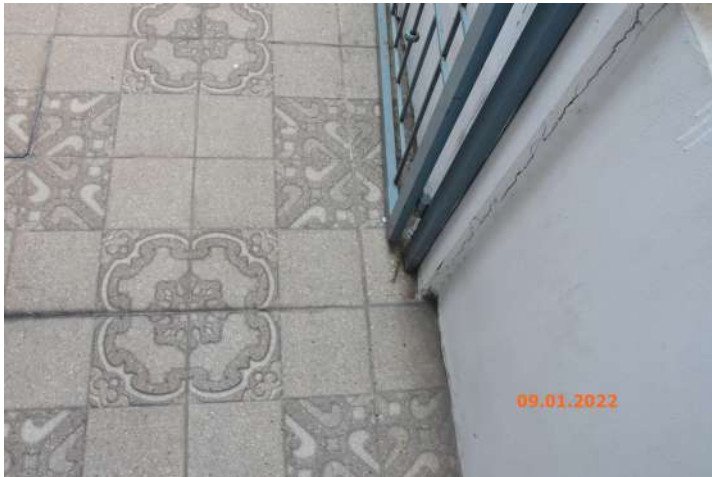
712

สภาพทั่วไป และรอยแตกร้าวภายนอกบ้าน

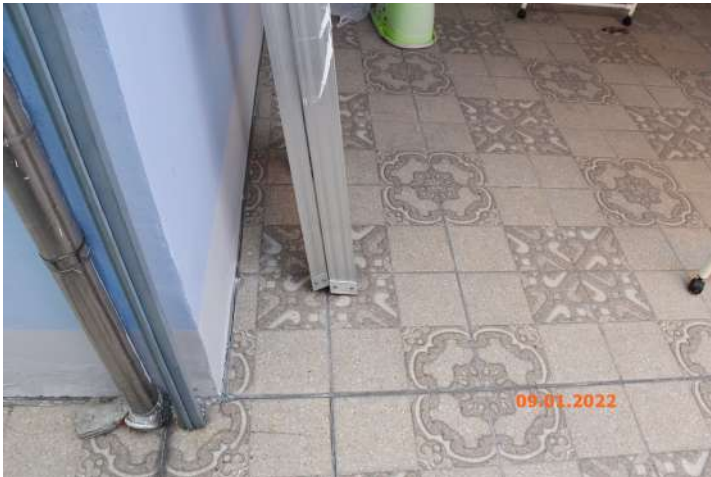
718

สภาพทั่วไป และรอยแตกร้าวภายนอกบ้าน

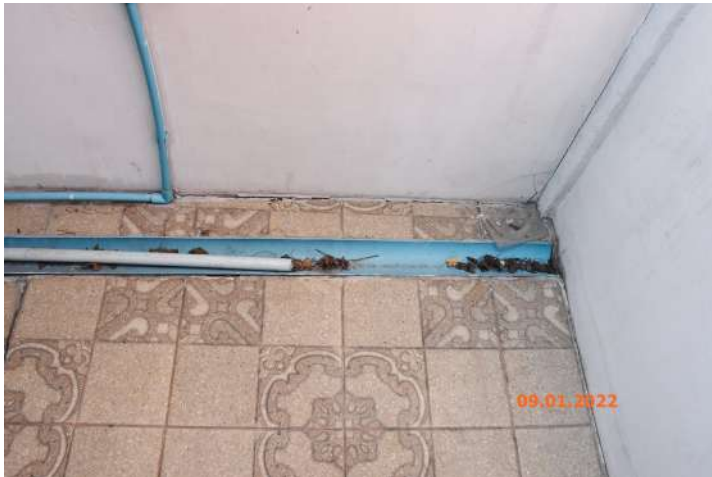
724

สภาพทั่วไป และรอยแตกร้าวภายนอกบ้าน

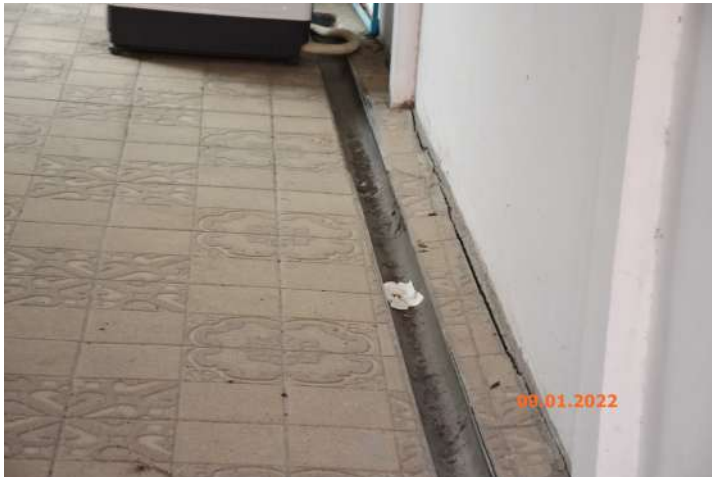
730

สภาพทั่วไป และรอยแตกร้าวภายนอกบ้าน

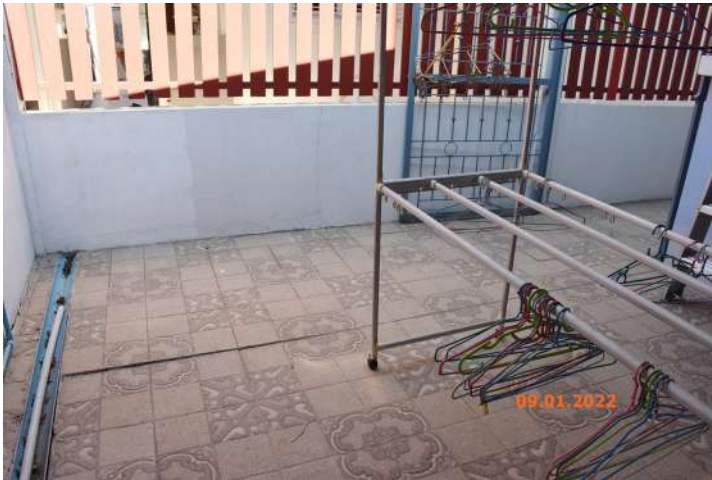
736

สภาพทั่วไป และรอยแตกร้าวภายนอกบ้าน

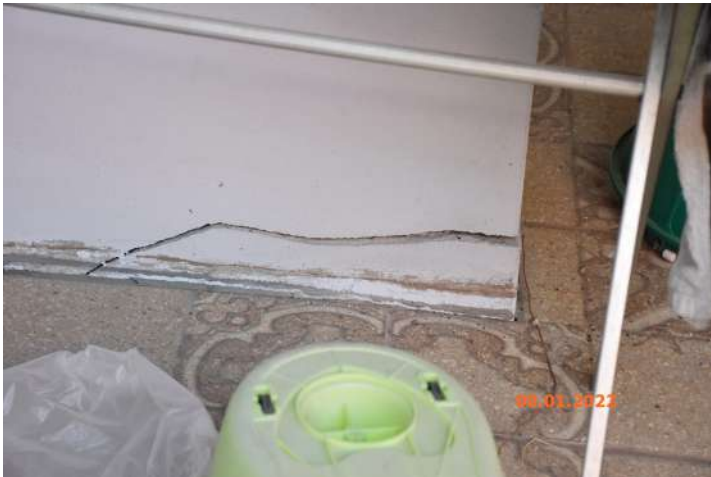
742

สภาพทั่วไป และรอยแตกร้าวภายนอกบ้าน

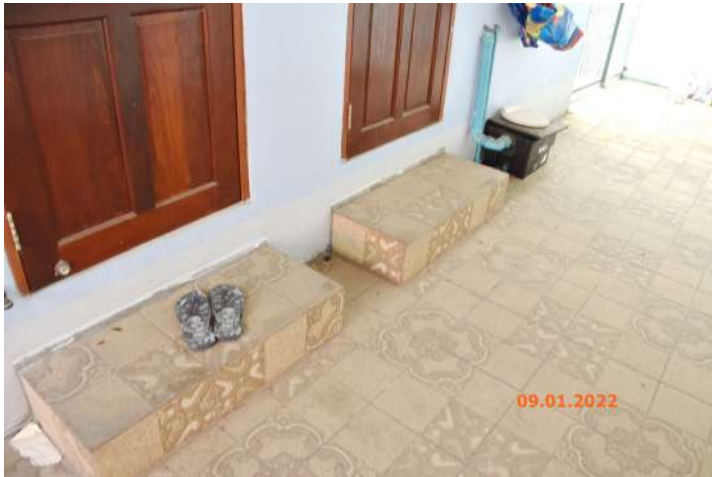
748

สภาพทั่วไป และรอยแตกร้าวภายนอกบ้าน

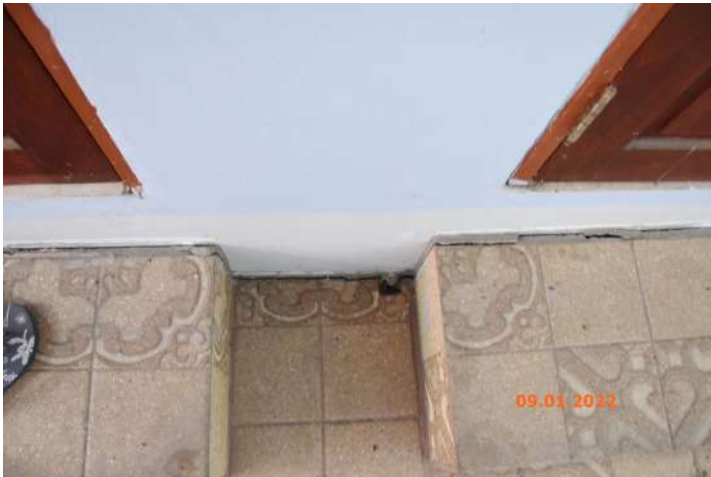
754

สภาพทั่วไป และรอยแตกร้าวภายนอกบ้าน

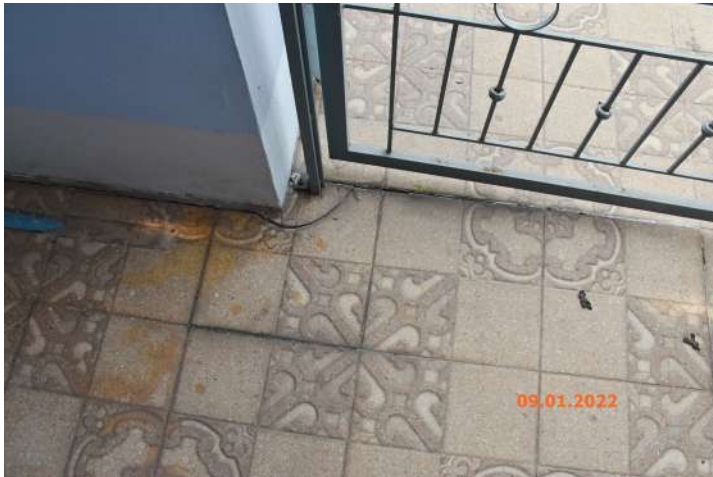
760

สภาพทั่วไป และรอยแตกร้าวภายนอกบ้าน

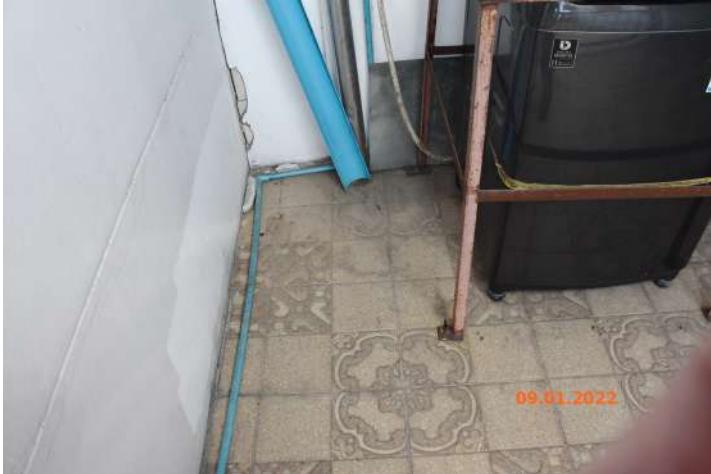
766

สภาพทั่วไป และรอยแตกร้าวภายนอกบ้าน

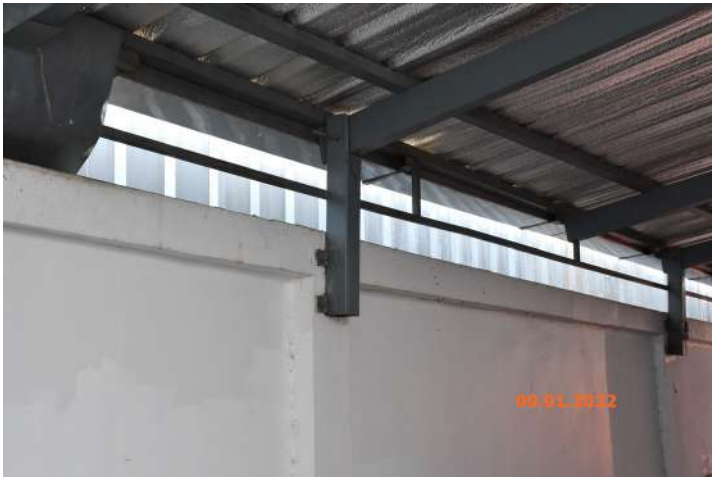
772

สภาพทั่วไป และรอยแตกร้าวภายนอกบ้าน

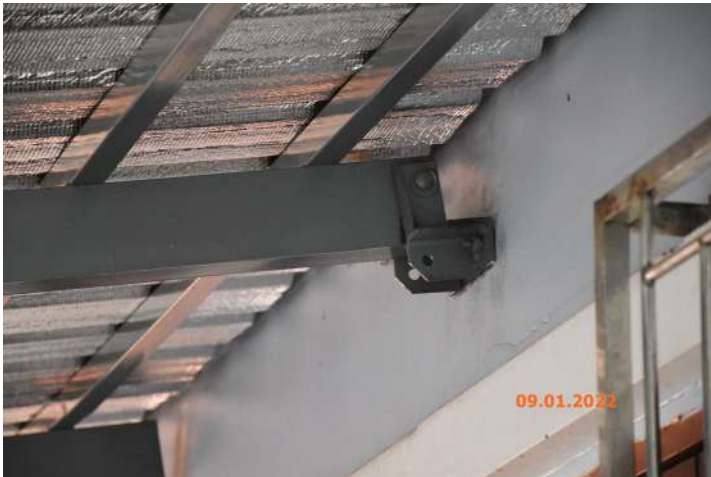
778

สภาพทั่วไป และรอยแตกร้าวภายนอกบ้าน

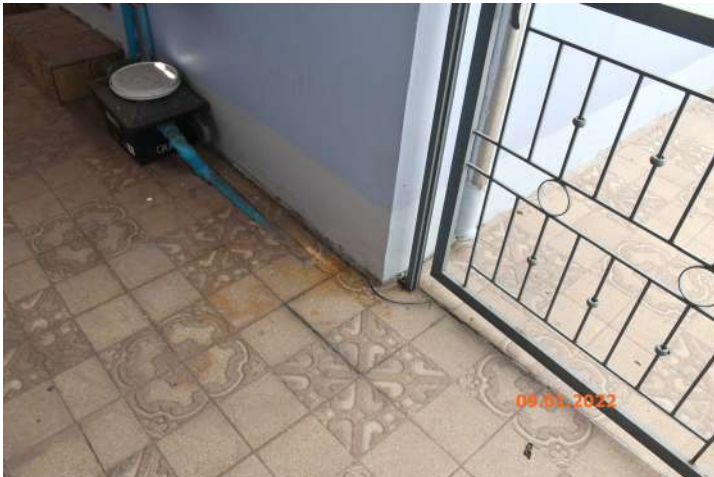
784

สภาพทั่วไป และรอยแตกร้าวภายนอกบ้าน

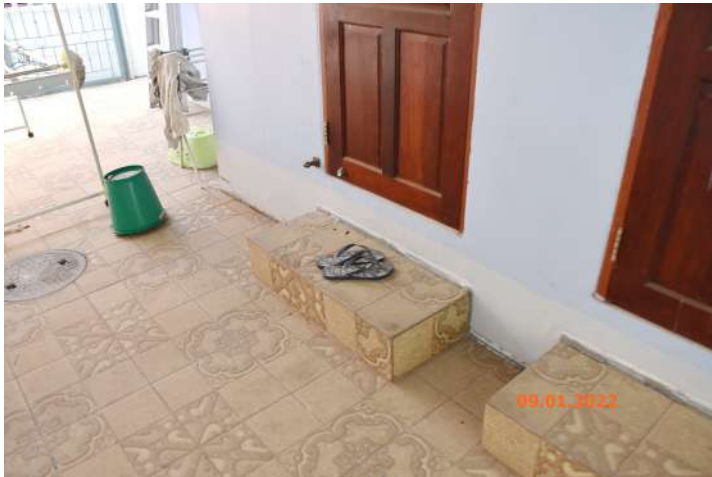
790

สภาพทั่วไป และรอยแตกร้าวภายนอกบ้าน

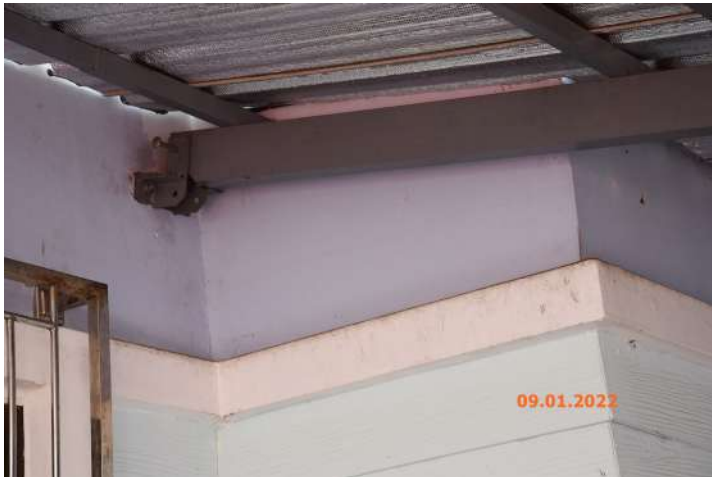
796

สภาพทั่วไป และรอยแตกร้าวภายนอกบ้าน

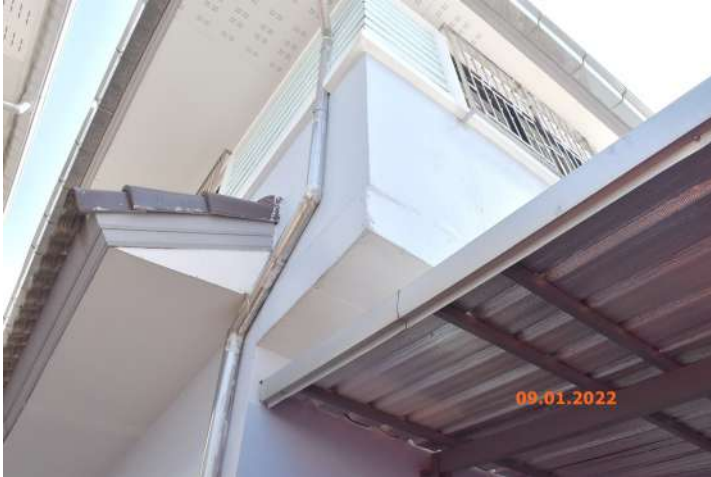
802

สภาพทั่วไป และรอยแตกร้าวภายนอกบ้าน

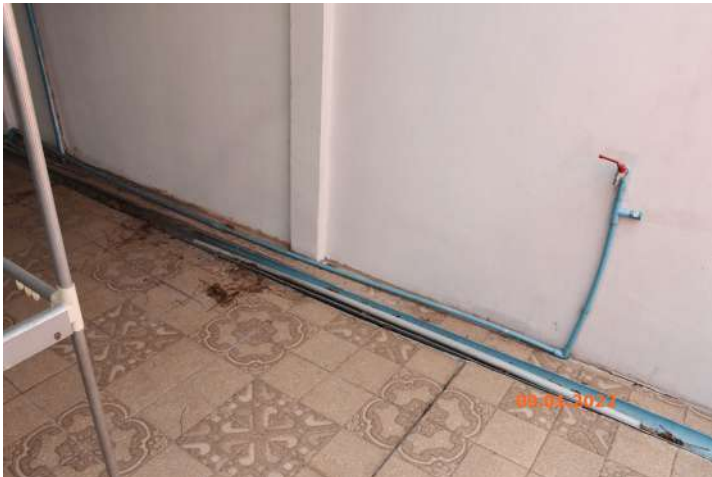
808

สภาพทั่วไป และรอยแตกร้าวภายนอกบ้าน

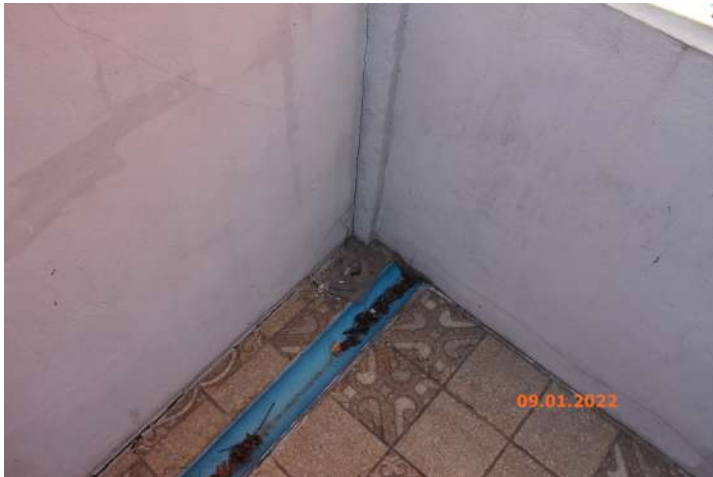
814

สภาพทั่วไป และรอยแตกร้าวภายนอกบ้าน

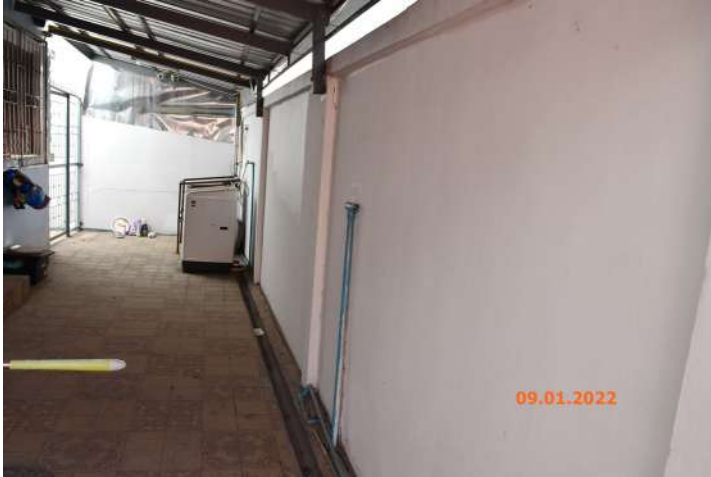
820

สภาพทั่วไป และรอยแตกร้าวภายนอกบ้าน

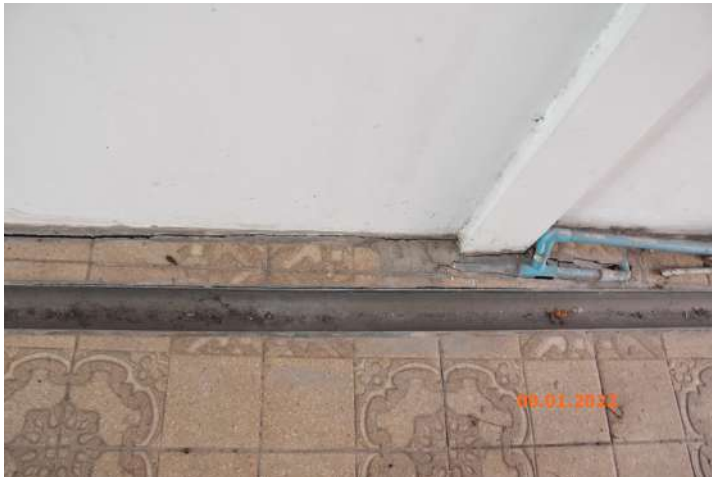
826

สภาพทั่วไป และรอยแตกร้าวภายนอกบ้าน

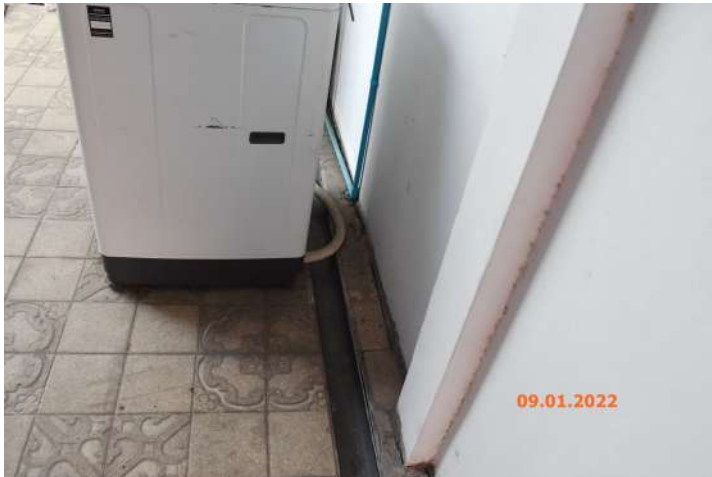
832

สภาพทั่วไป และรอยแตกร้าวภายนอกบ้าน

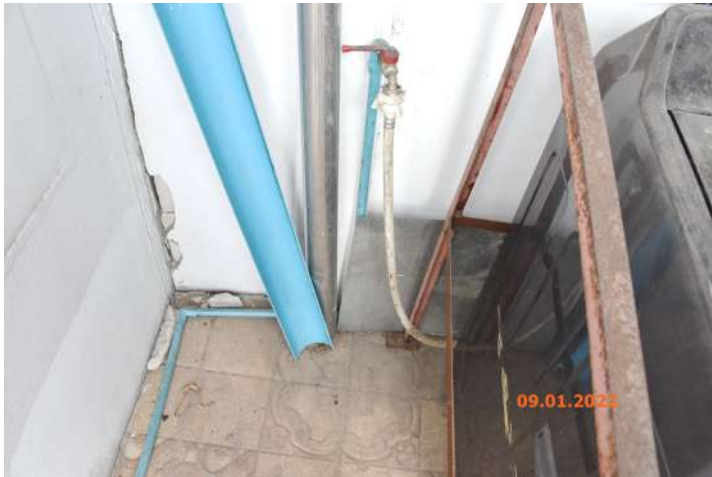
838

สภาพทั่วไป และรอยแตกร้าวภายนอกบ้าน

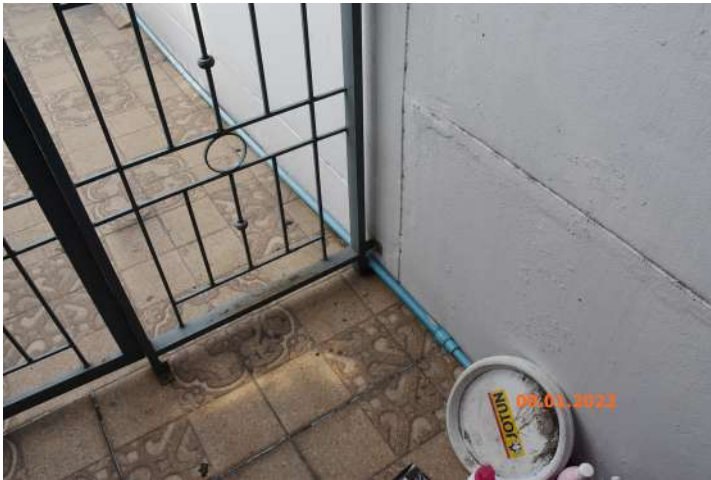
844

สภาพทั่วไป และรอยแตกร้าวภายนอกบ้าน

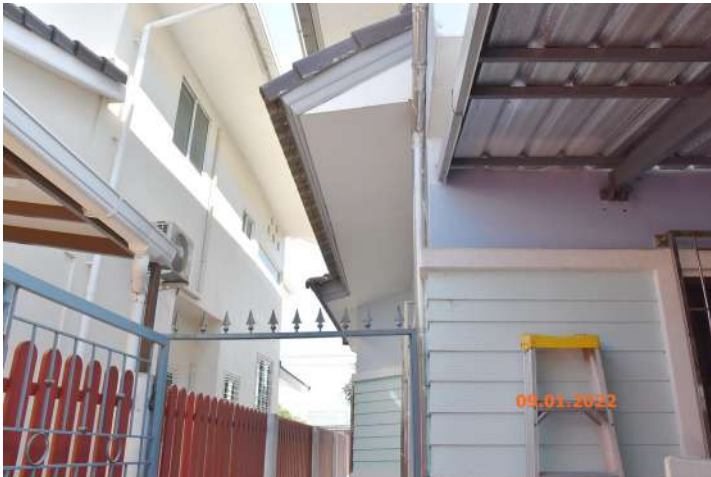
850

สภาพทั่วไป และรอยแตกร้าวภายนอกบ้าน

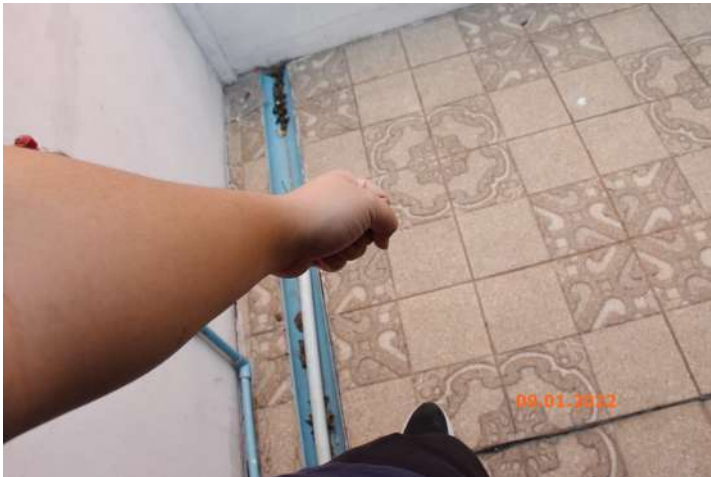
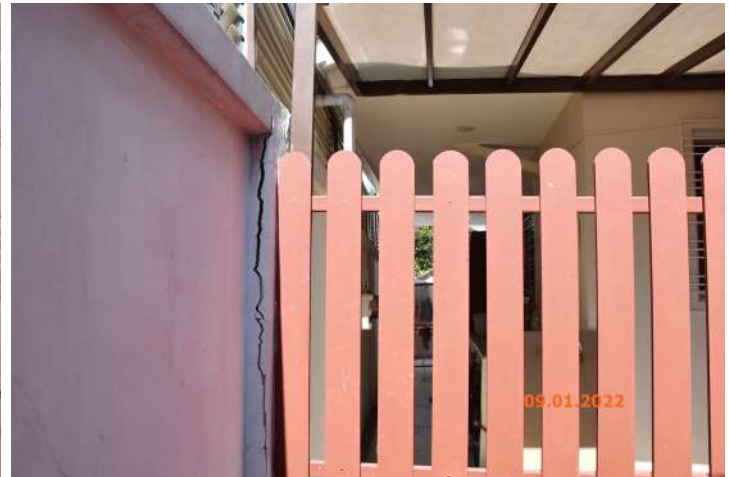
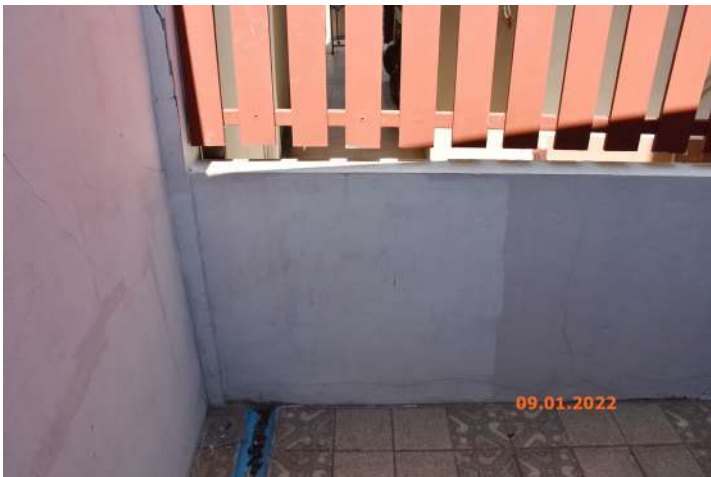
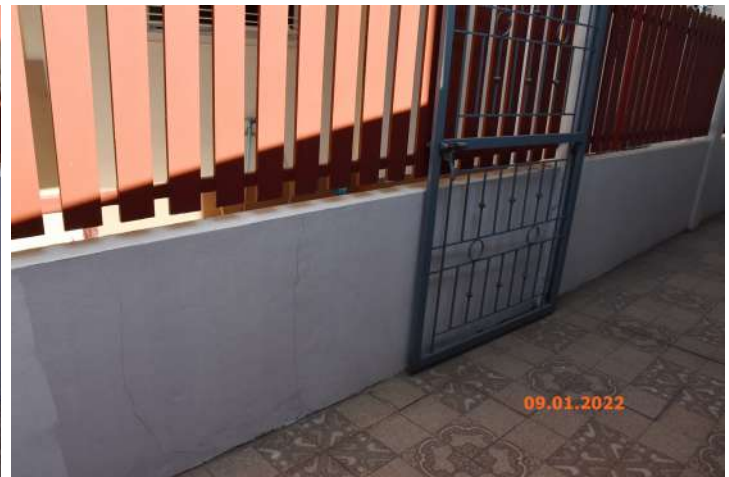
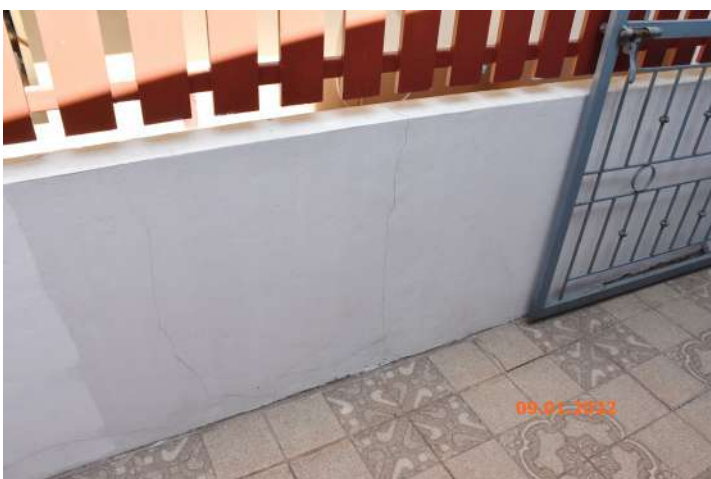
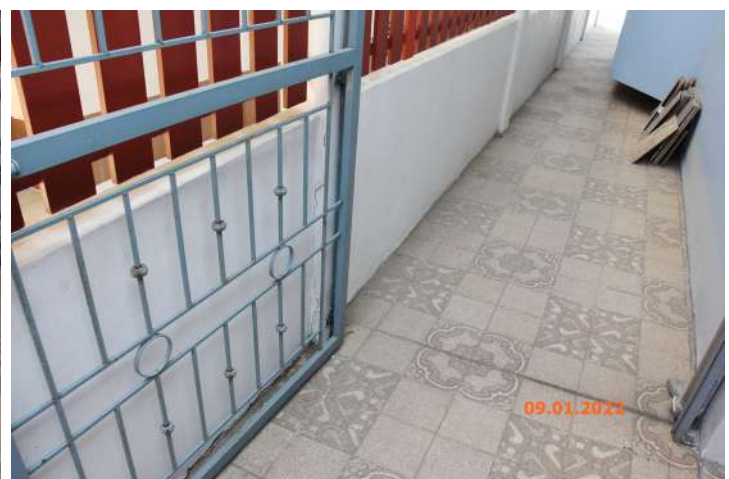
สภาพทั่วไป และรอยแตกร้าวภายนอกบ้าน

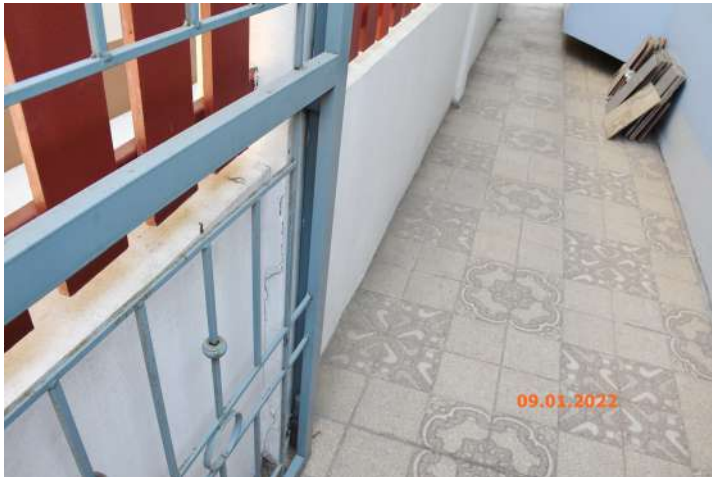
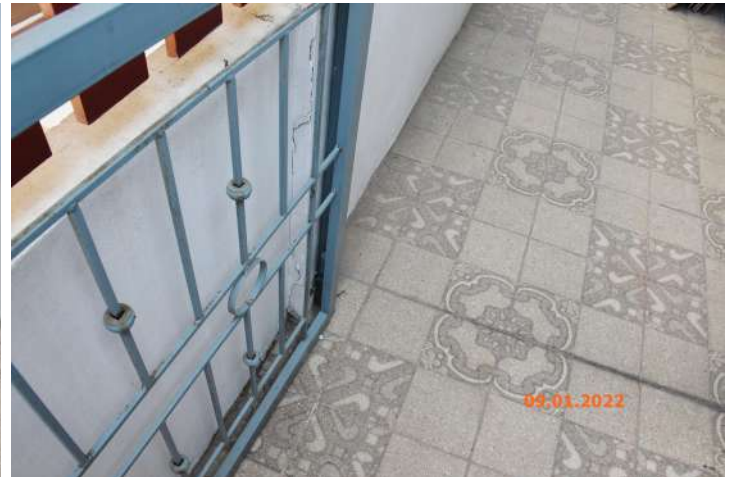
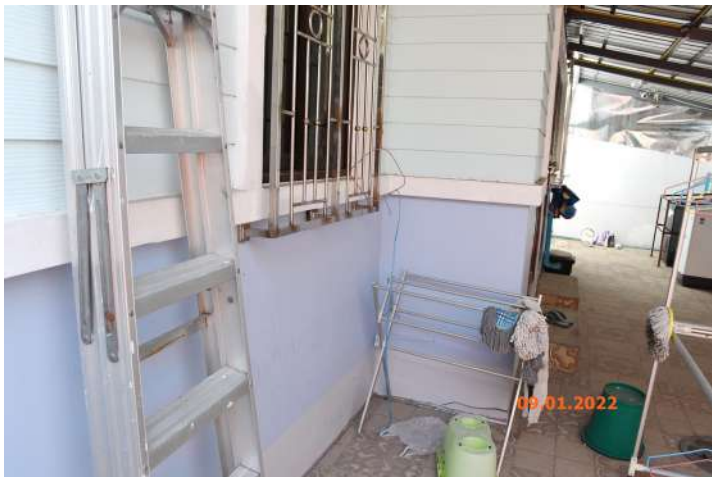
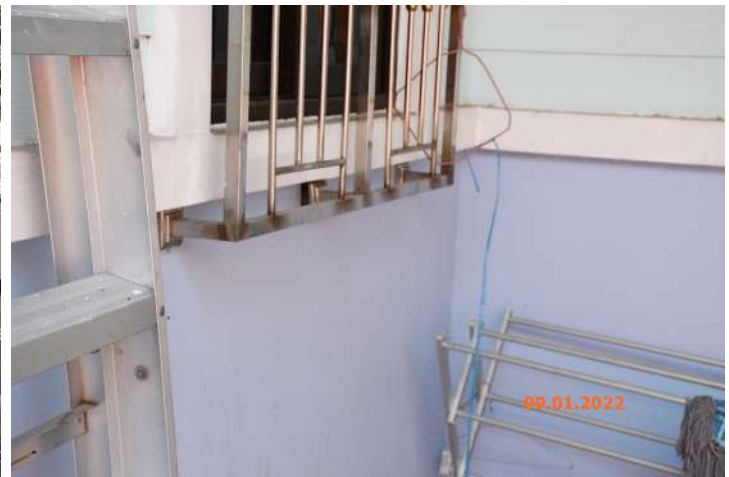
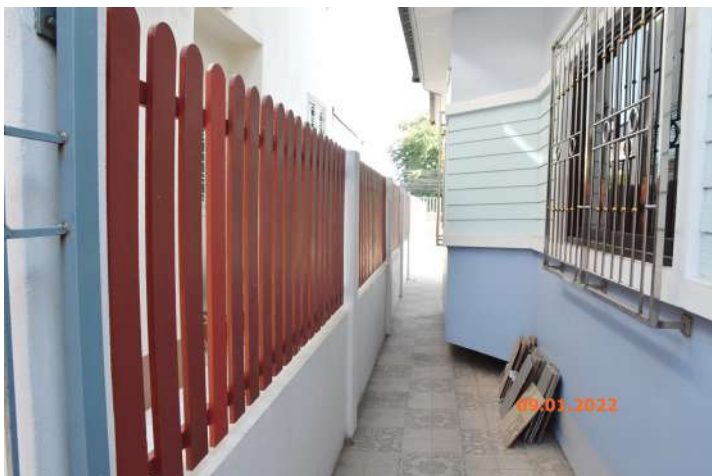
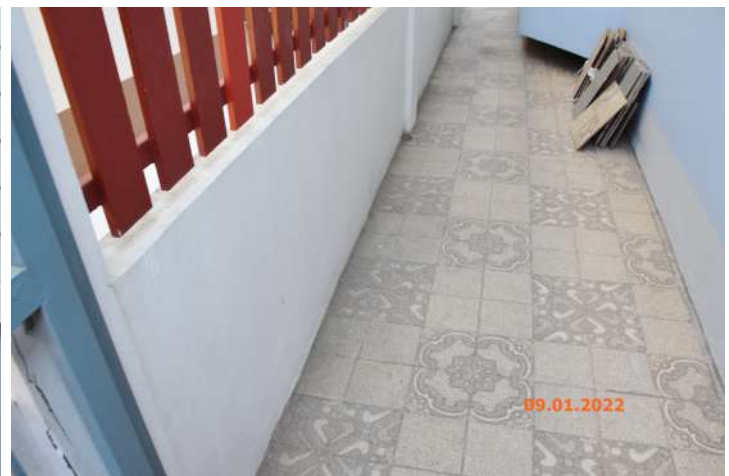
สภาพทั่วไป และรอยแตกร้าวภายนอกบ้าน

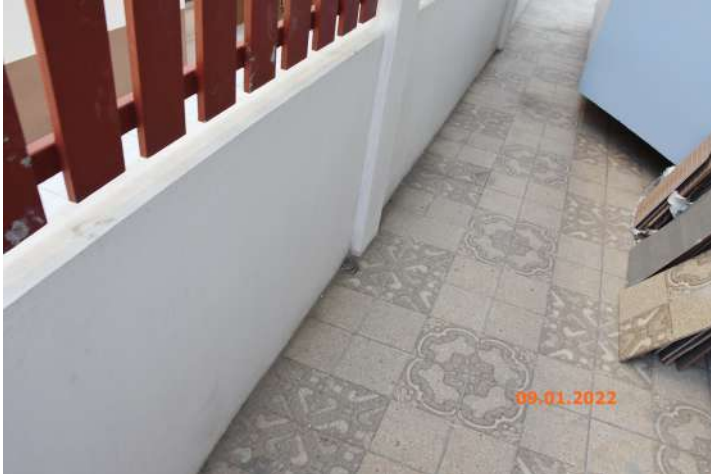
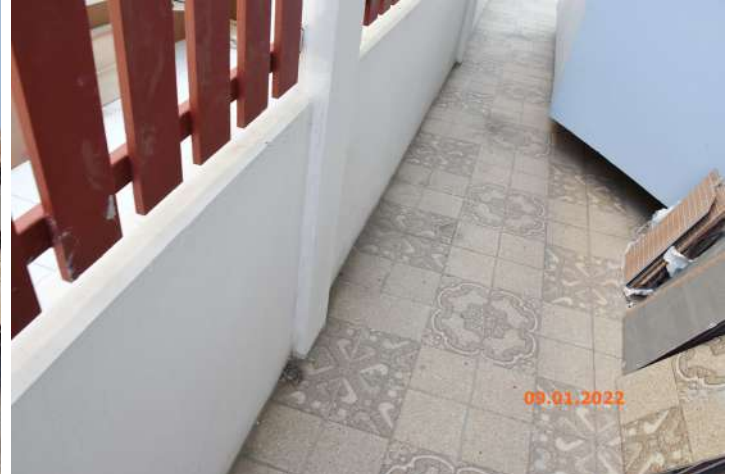
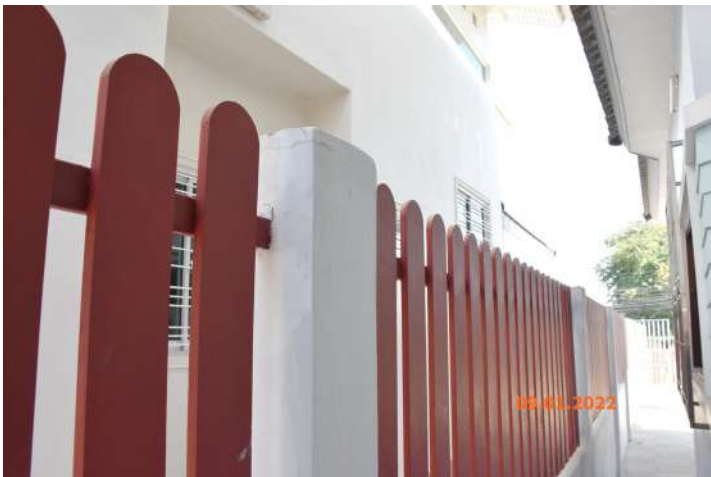
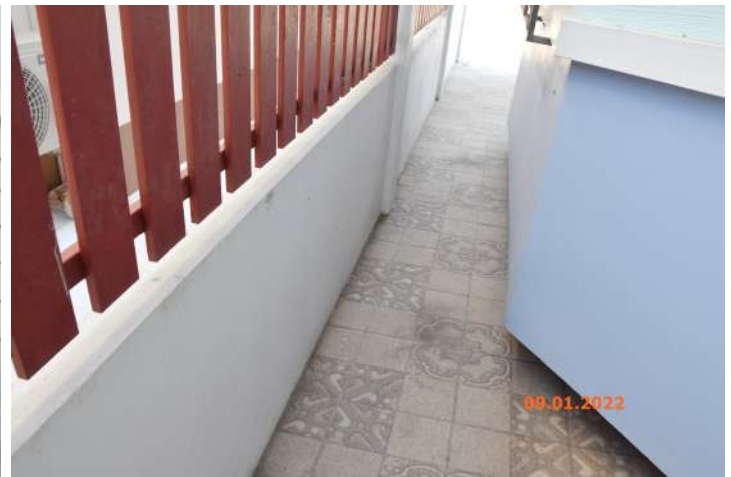
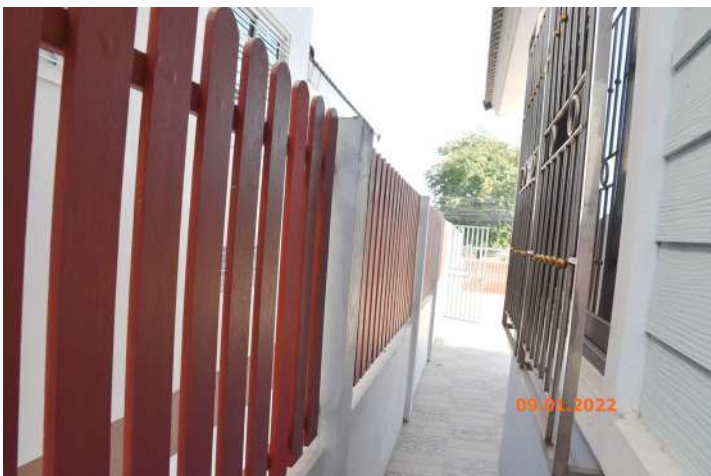
สภาพทั่วไป และรอยแตกร้าวภายนอกบ้าน
