ภาคผนวก ค

เอกสารการปฏิบัติตามมาตรการป้องกันและลดผลกระทบสิ่งแวดล้อม

ภาคผนวก ค1

รายงานเข้าพบบ้านข้างเคียง

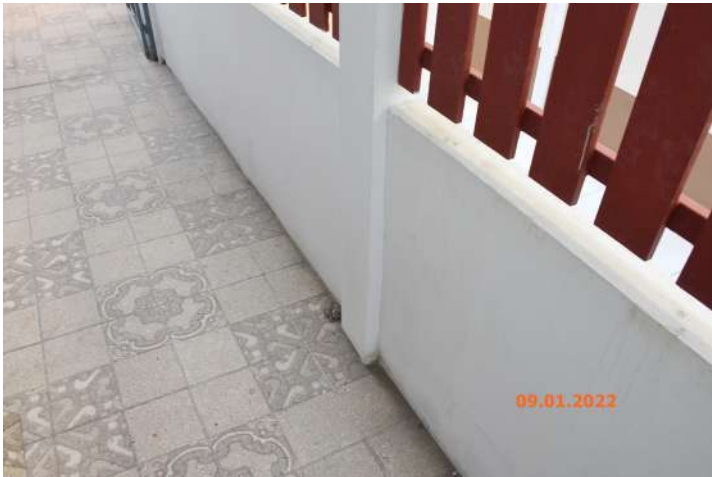
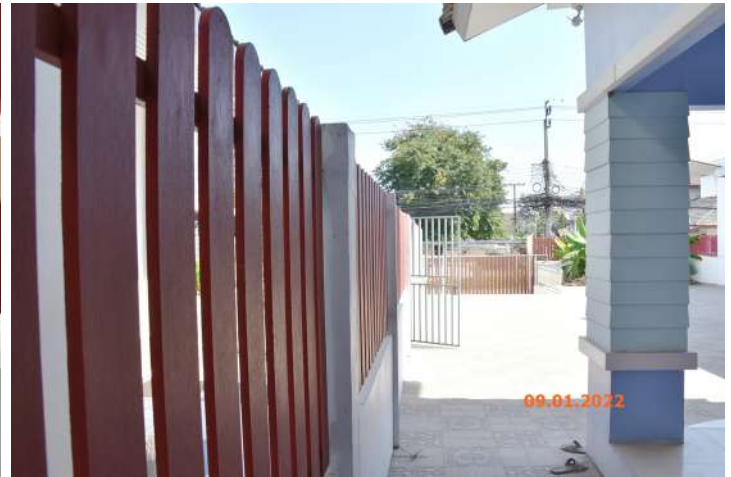
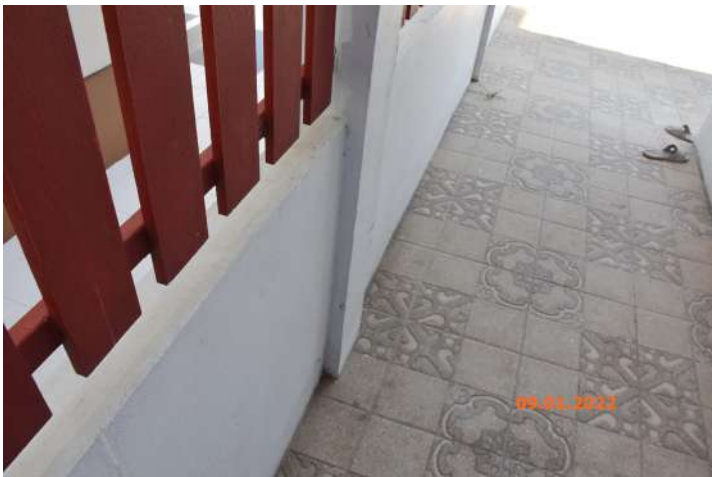
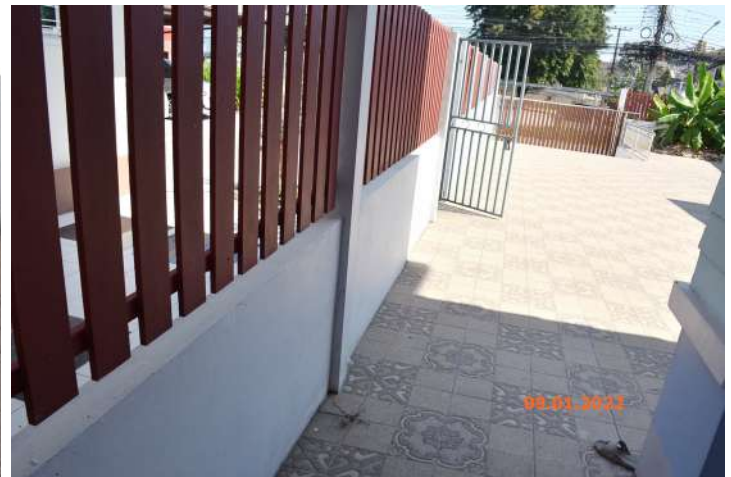
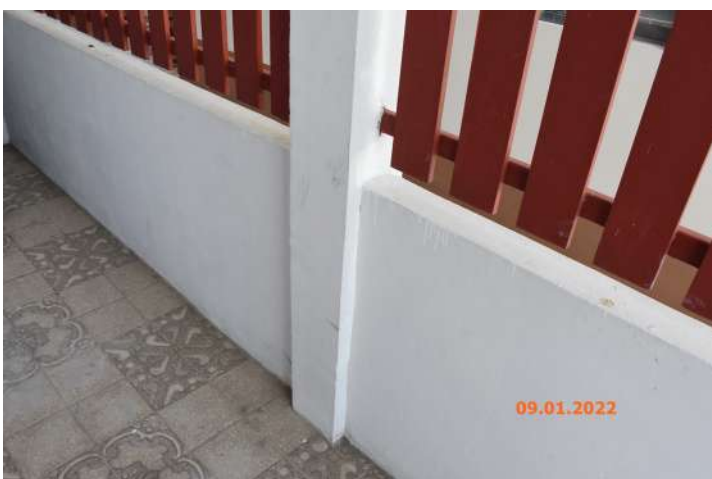
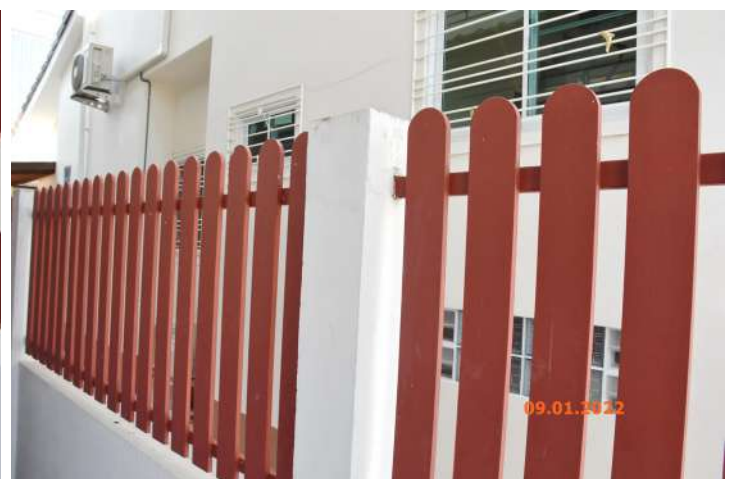
สภาพทั่วไป และรอยแตกร้าวภายนอกบ้าน

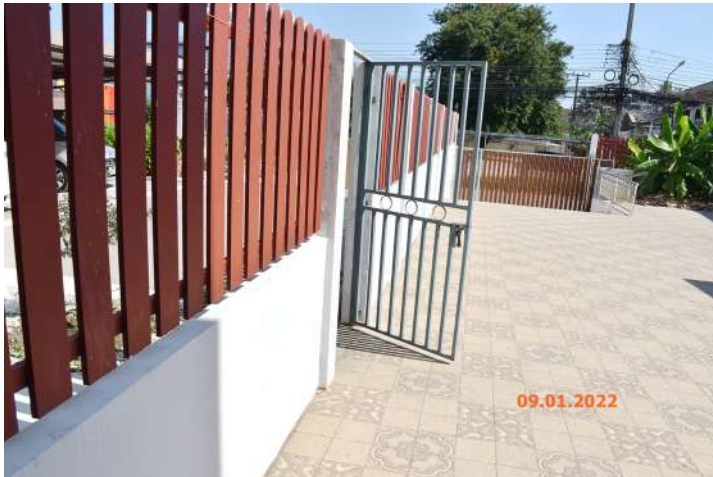
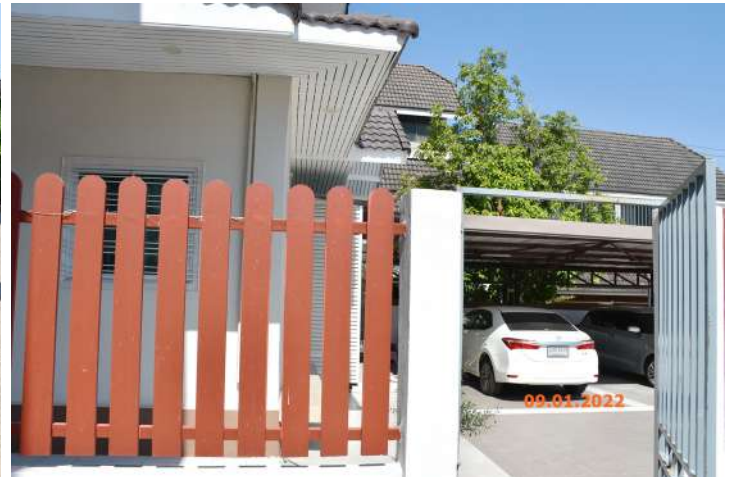
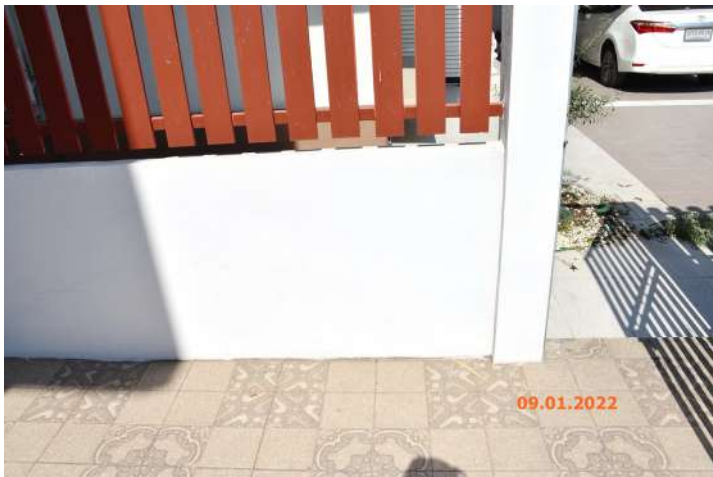
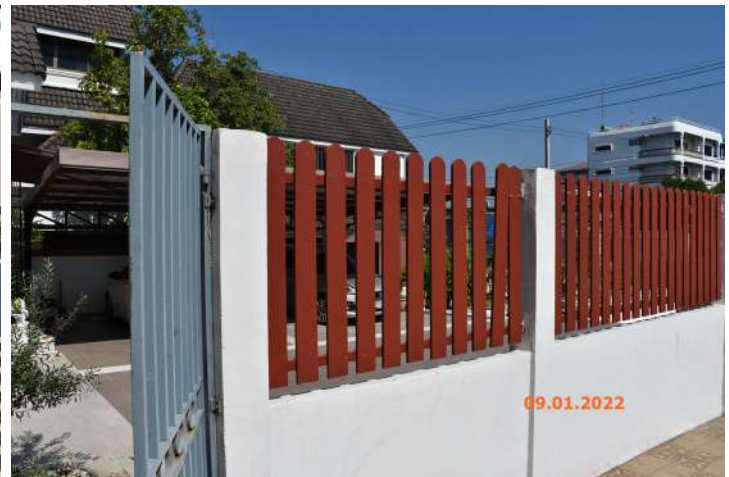
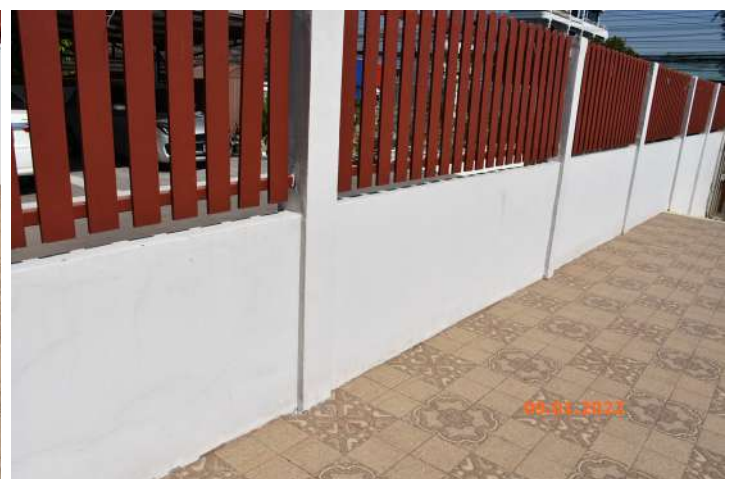
สภาพทั่วไป และรอยแตกร้าวภายนอกบ้าน

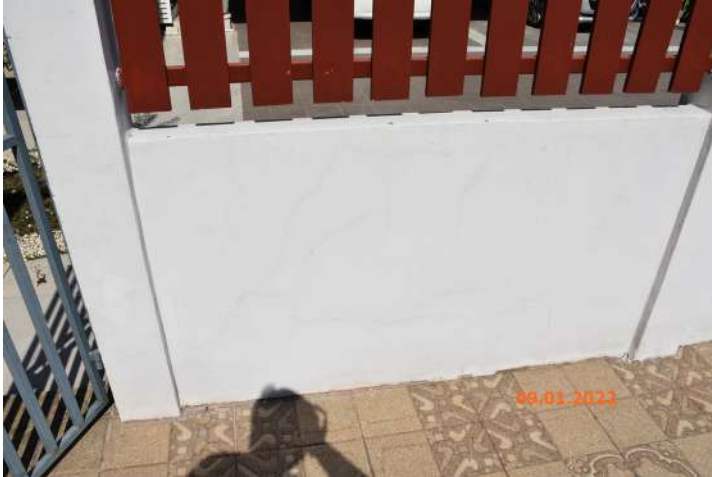
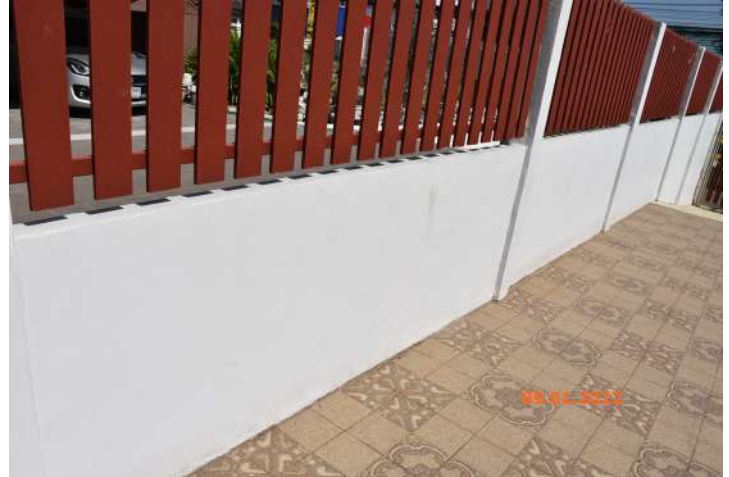
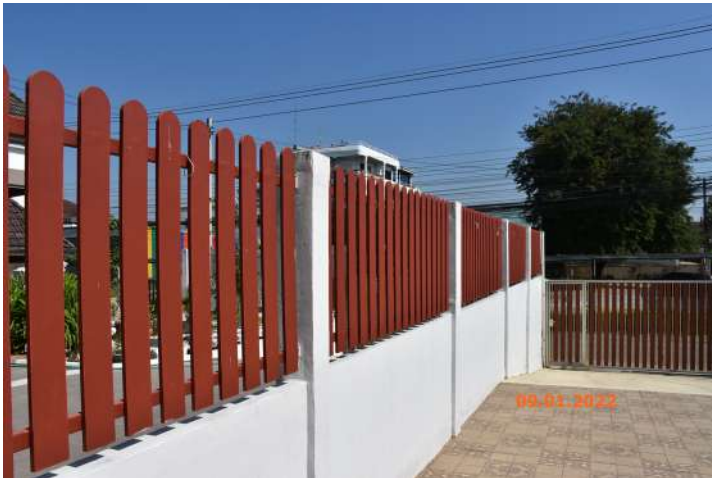
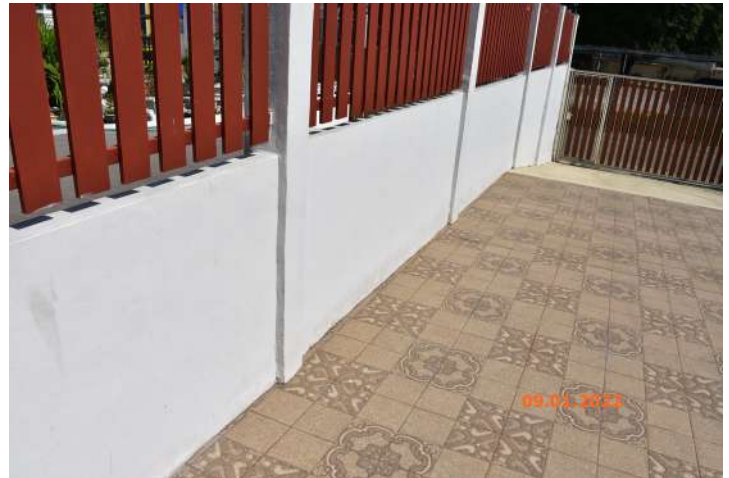
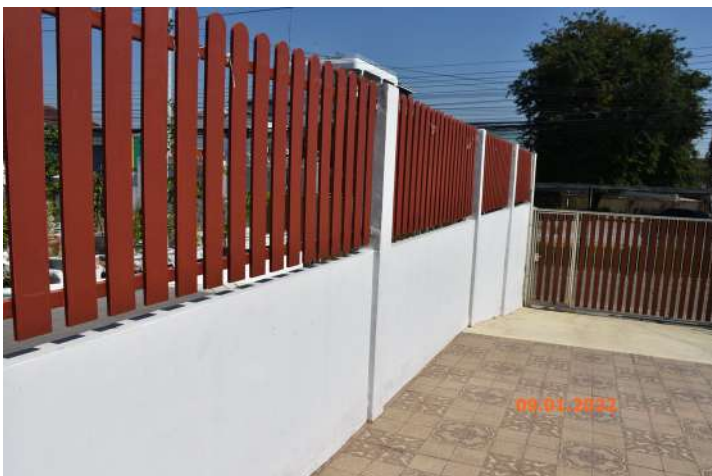
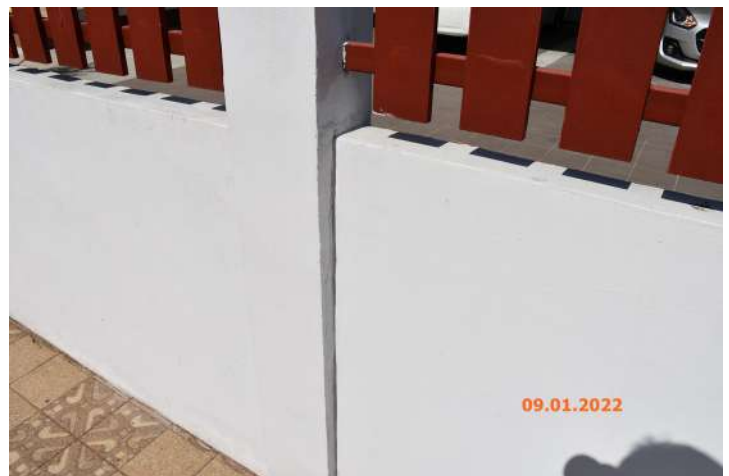
สภาพทั่วไป และรอยแตกร้าวภายนอกบ้าน

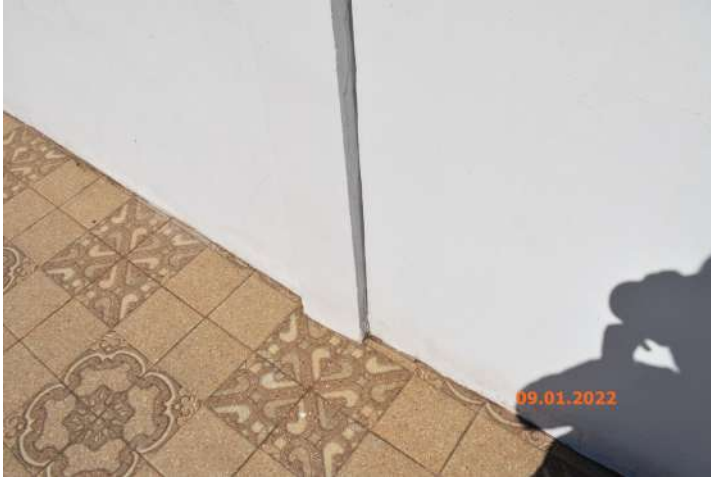
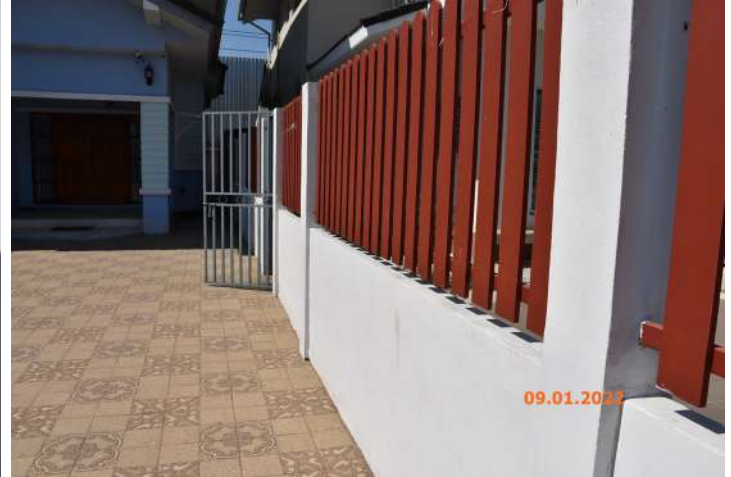
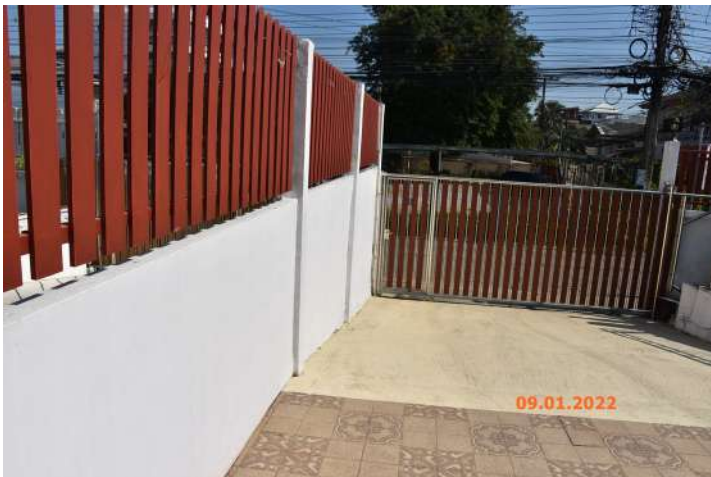
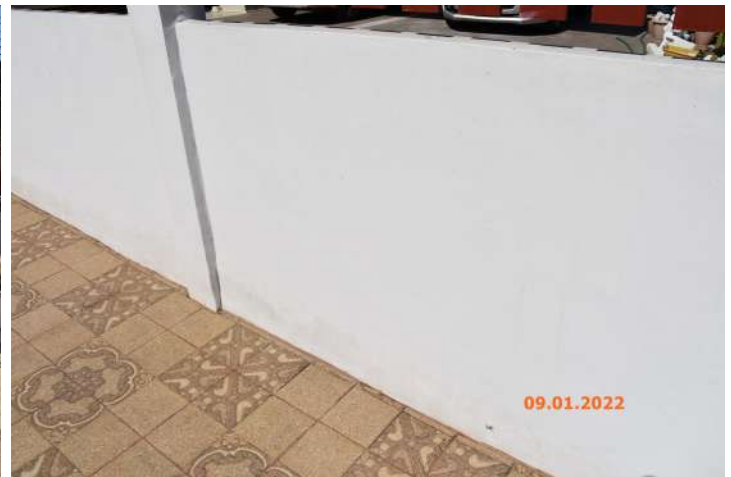
สภาพทั่วไป และรอยแตกร้าวภายนอกบ้าน

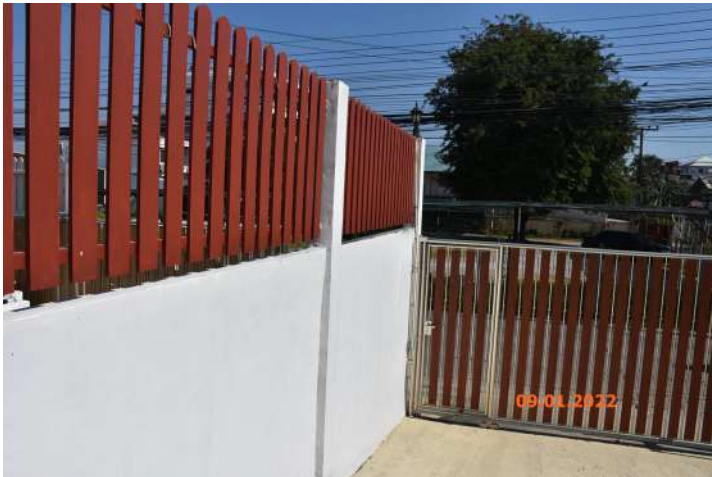
898

สภาพทั่วไป และรอยแตกร้าวภายนอกบ้าน

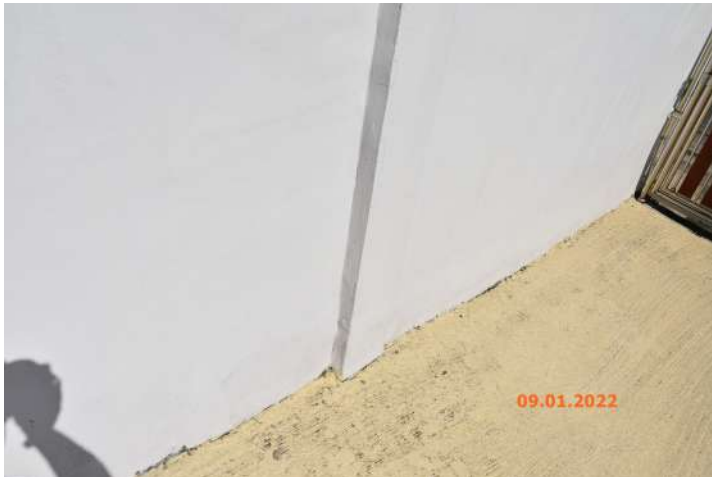
904

สภาพทั่วไป และรอยแตกร้าวภายนอกบ้าน

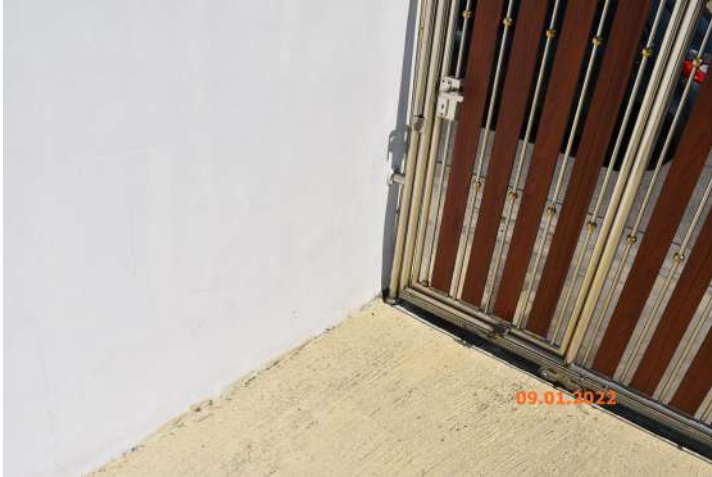
910

สภาพทั่วไป และรอยแตกร้าวภายนอกบ้าน

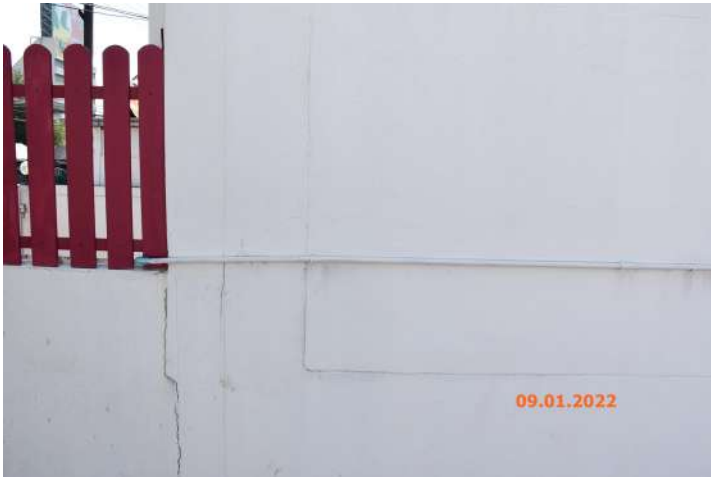
916

สภาพทั่วไป และรอยแตกร้าวภายนอกบ้าน

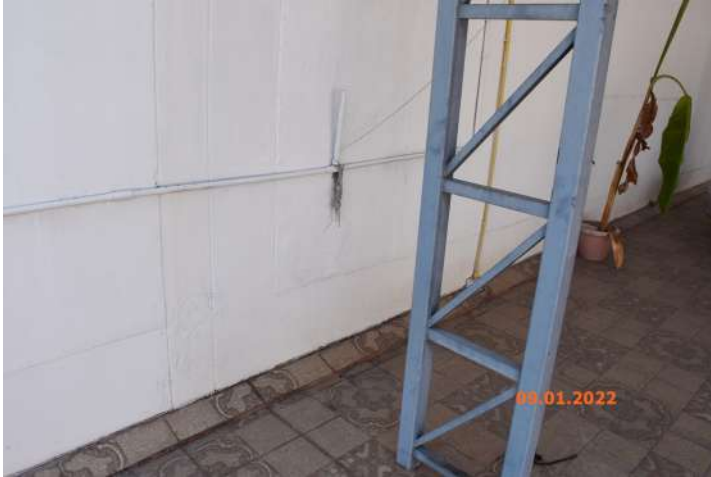
922

สภาพทั่วไป และรอยแตกร้าวภายนอกบ้าน

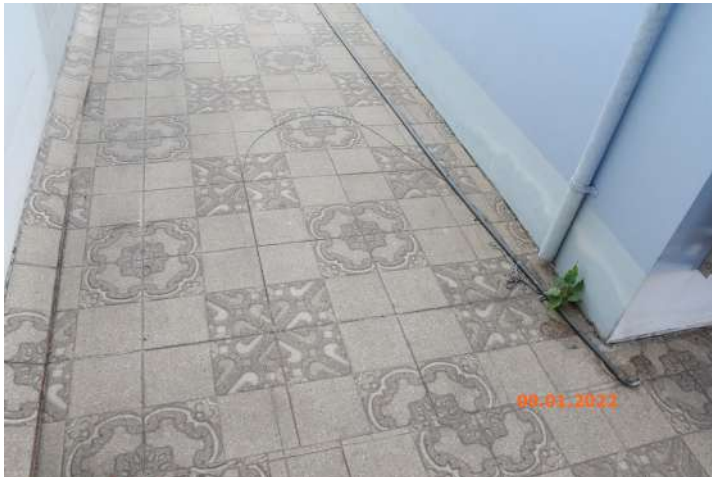
928

สภาพทั่วไป และรอยแตกร้าวภายนอกบ้าน

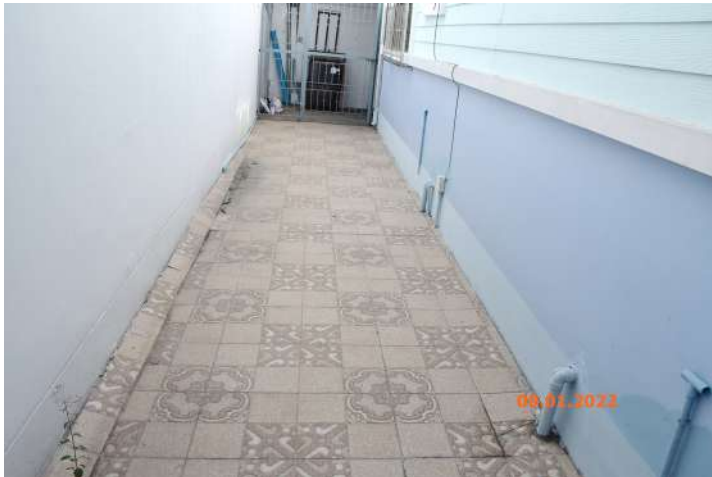
934

สภาพทั่วไป และรอยแตกร้าวภายนอกบ้าน

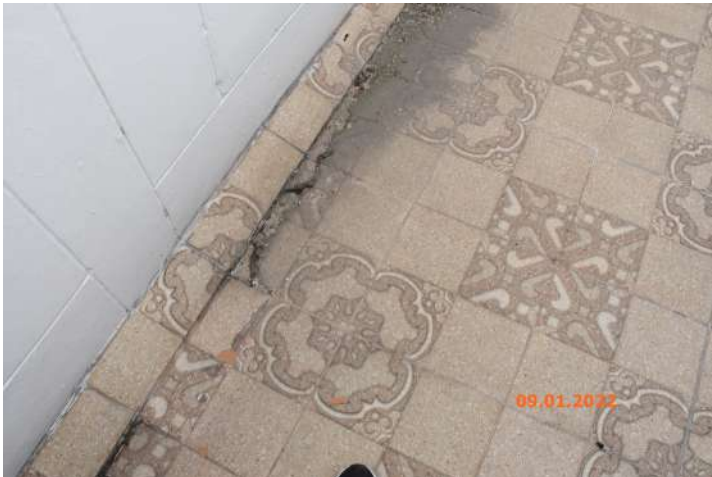
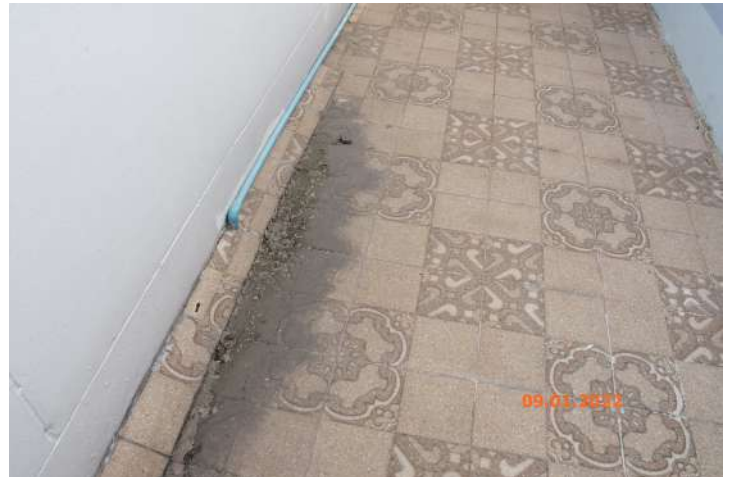
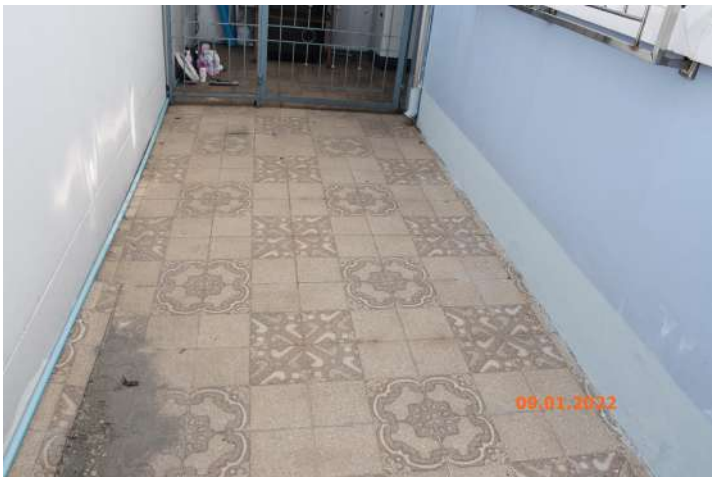
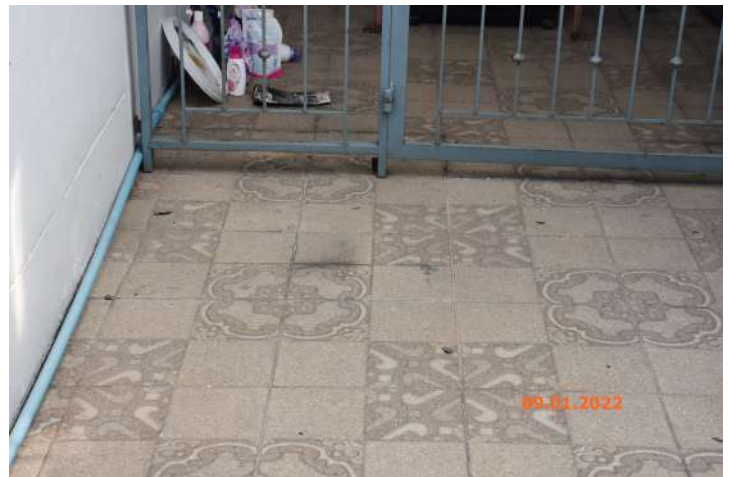
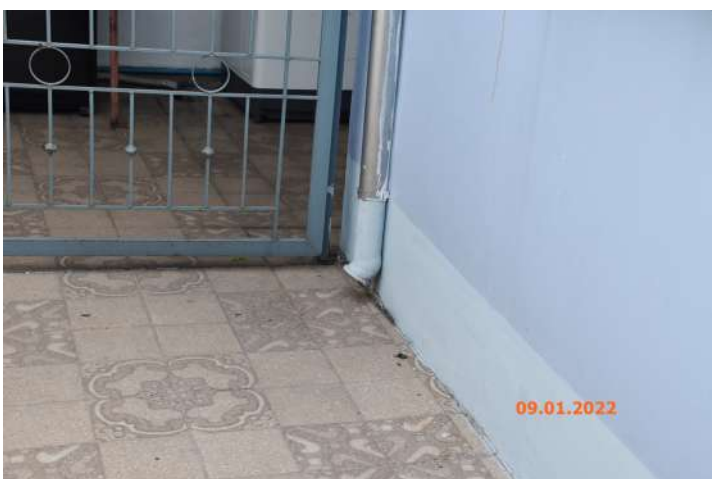
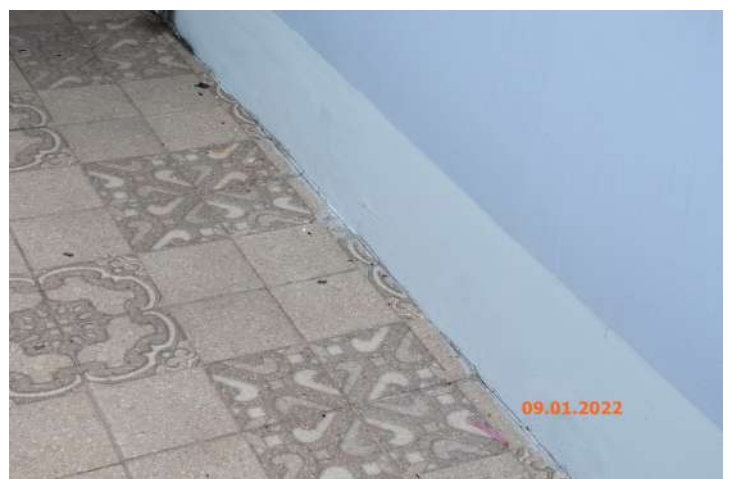
สภาพทั่วไป และรอยแตกร้าวภายนอกบ้าน

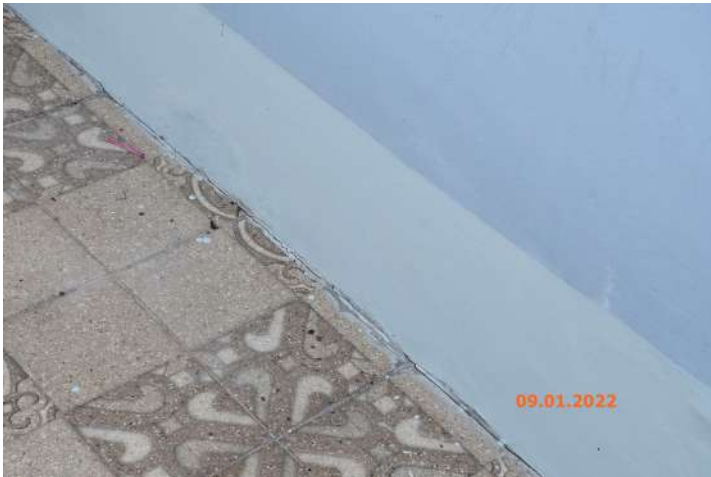
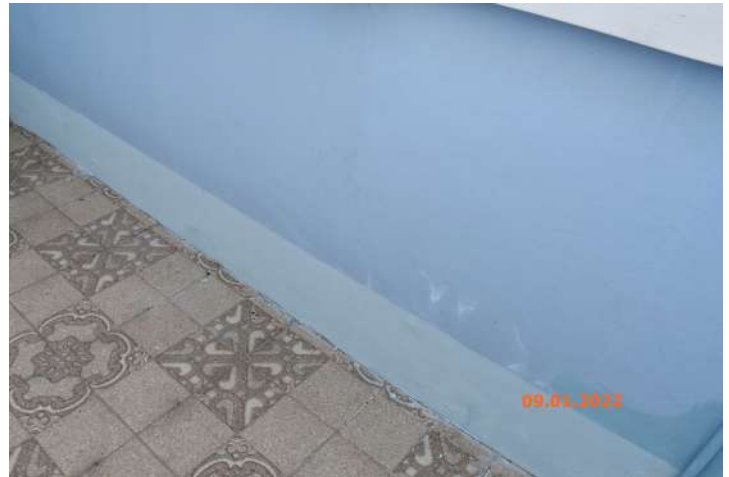
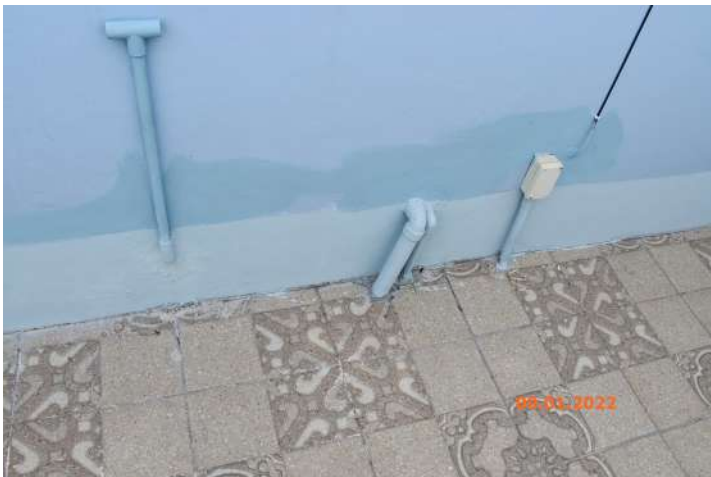
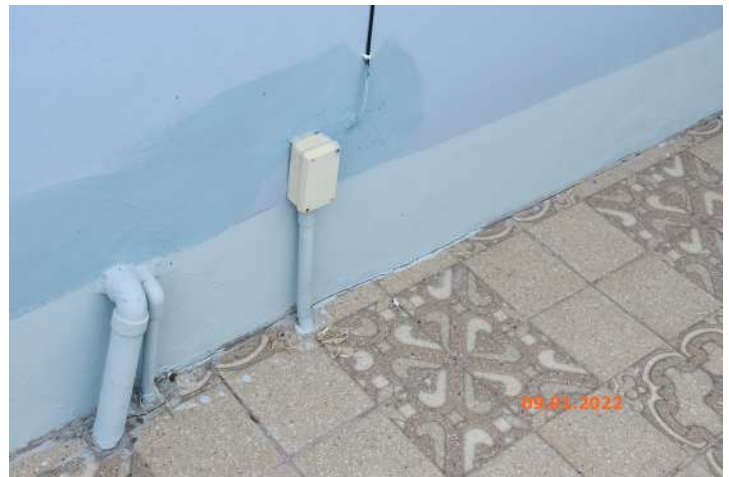
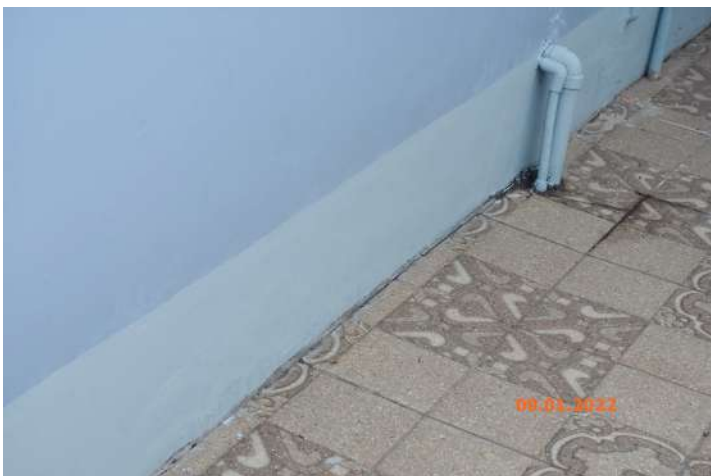
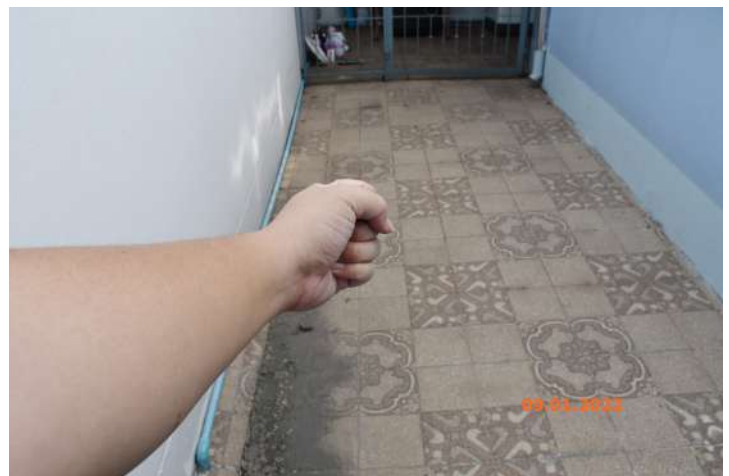
สภาพทั่วไป และรอยแตกร้าวภายนอกบ้าน

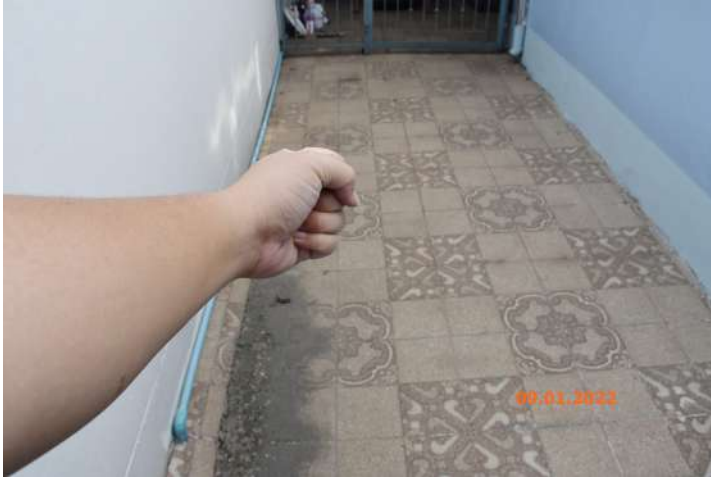
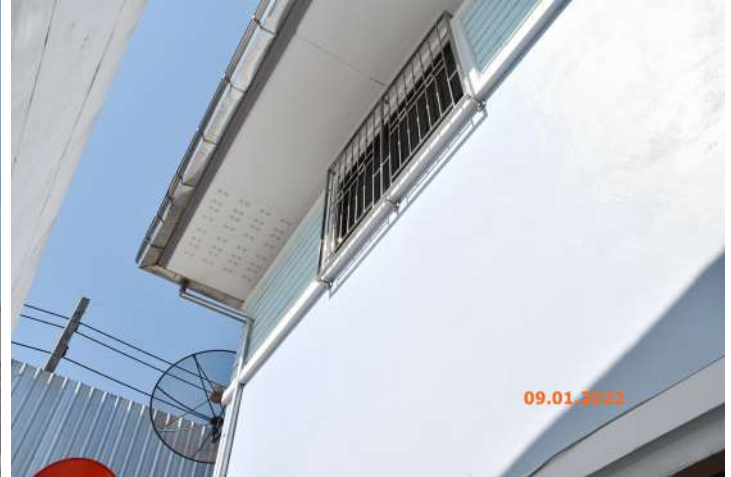
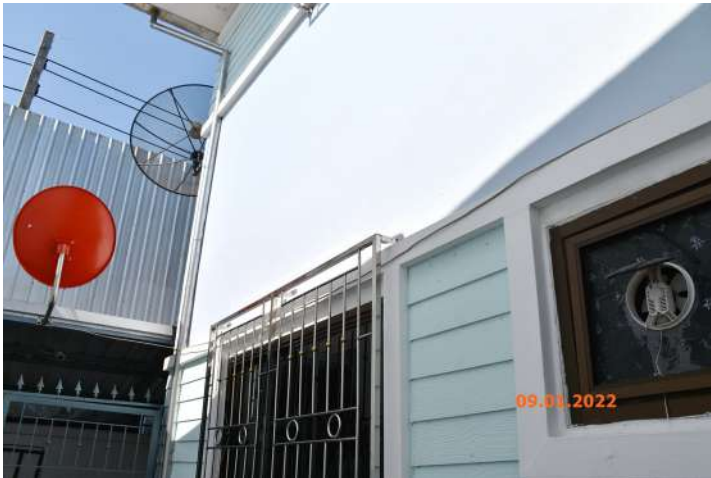
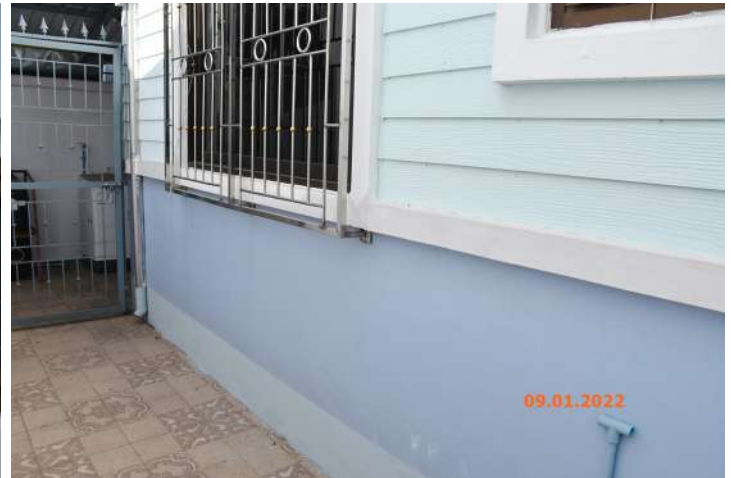
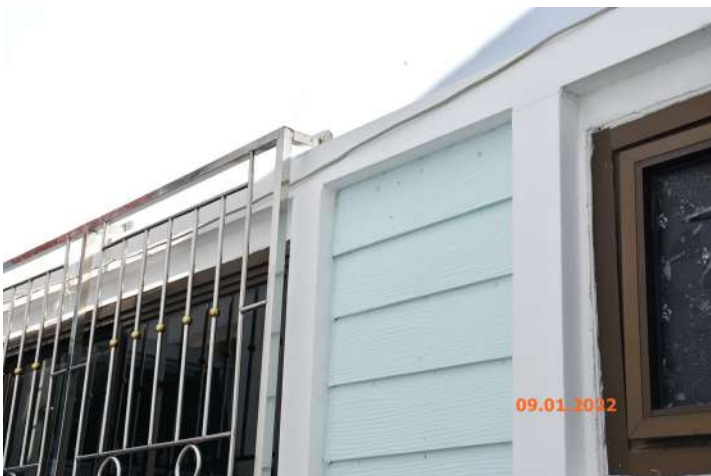
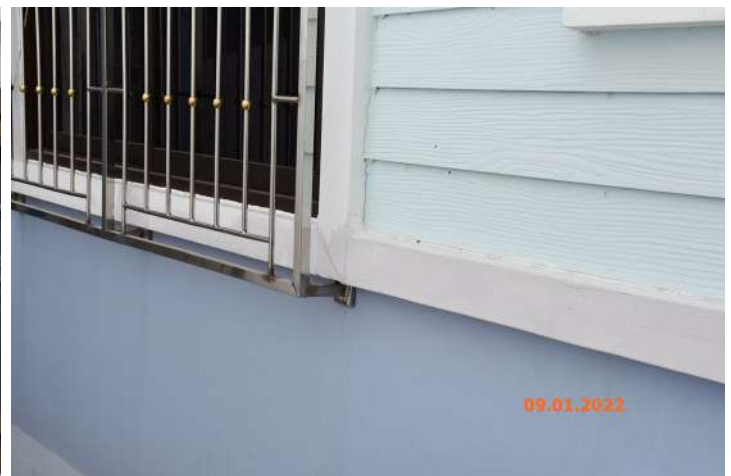
สภาพทั่วไป และรอยแตกร้าวภายนอกบ้าน

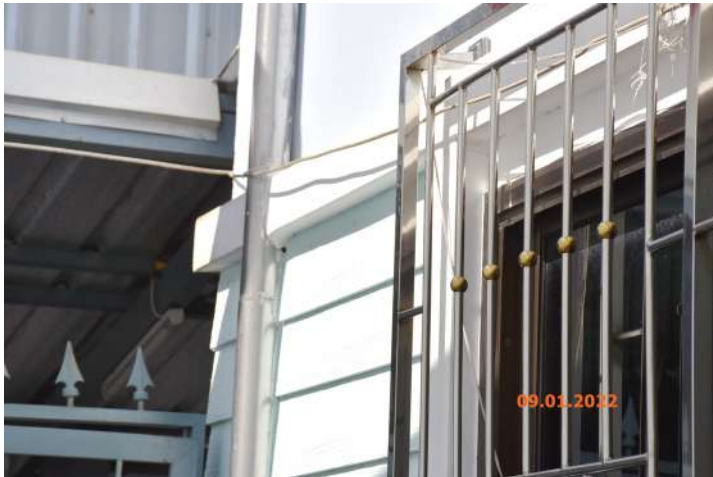
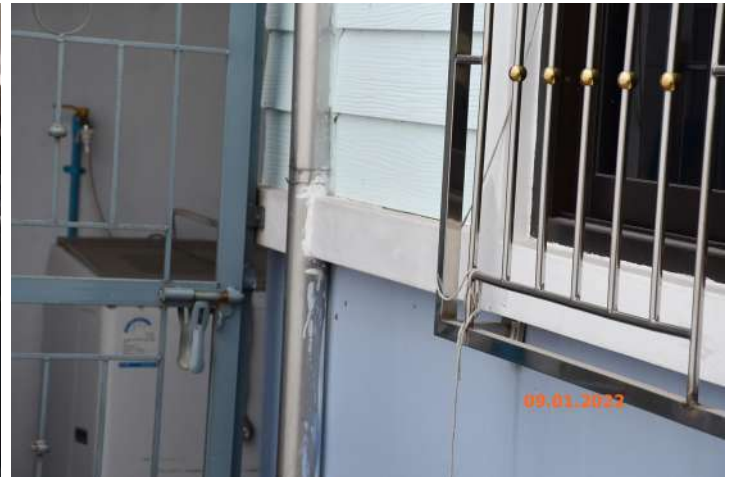
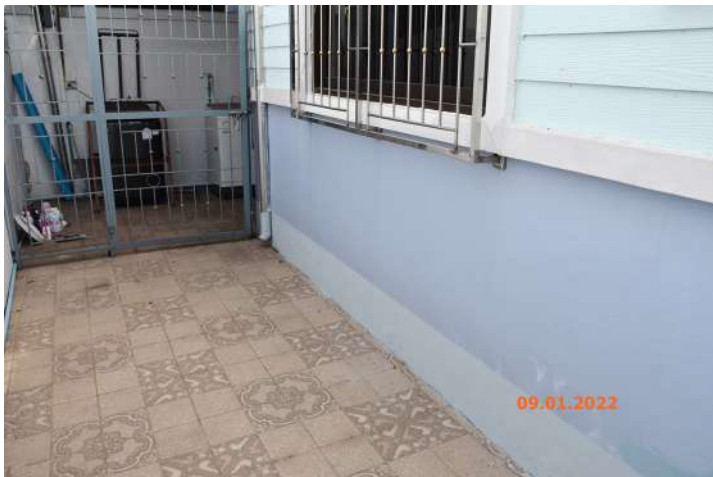
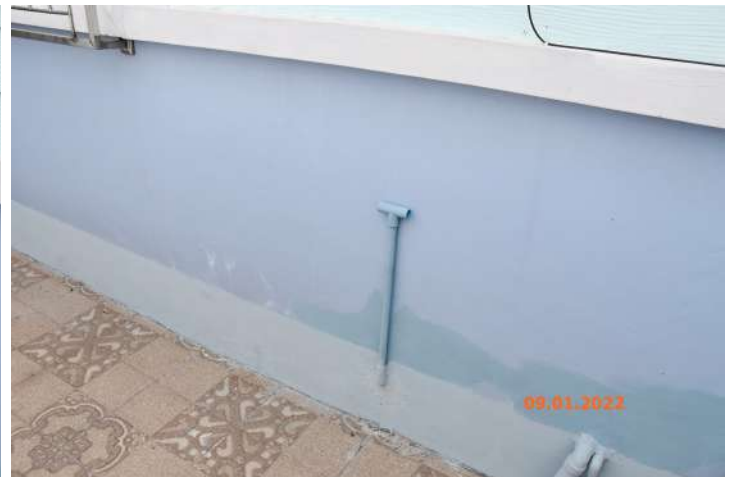
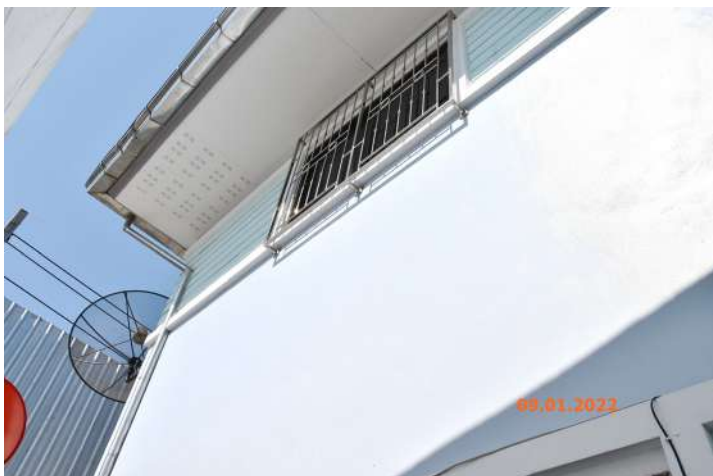
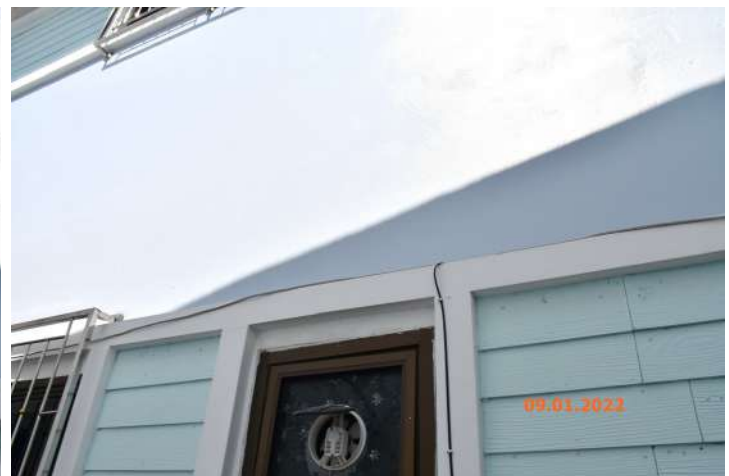
สภาพทั่วไป และรอยแตกร้าวภายนอกบ้าน

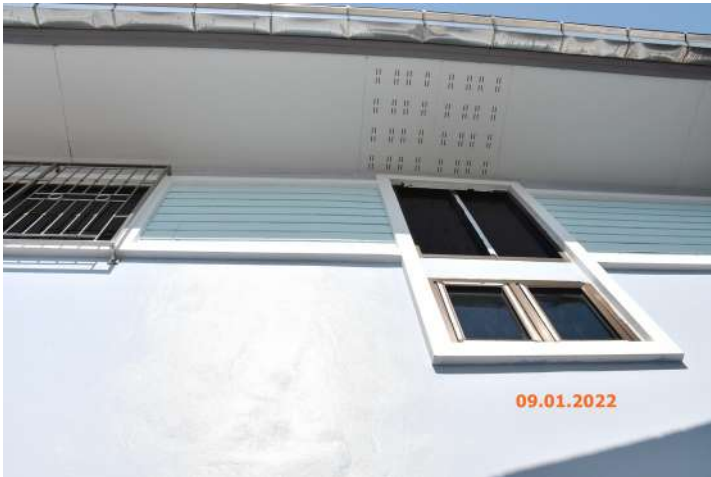
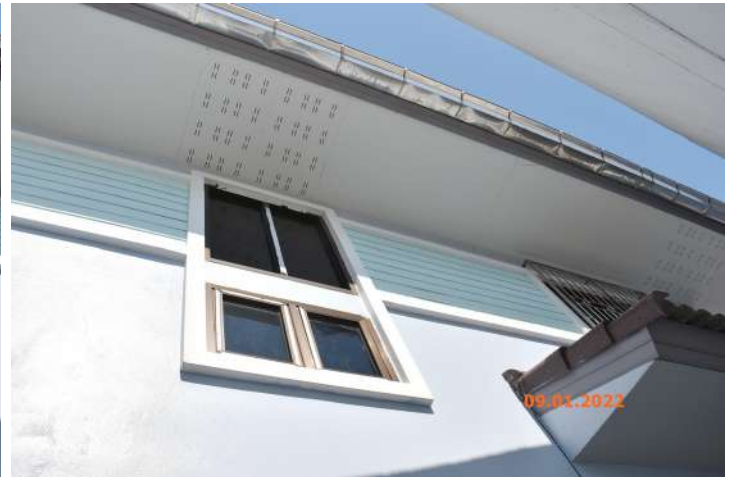
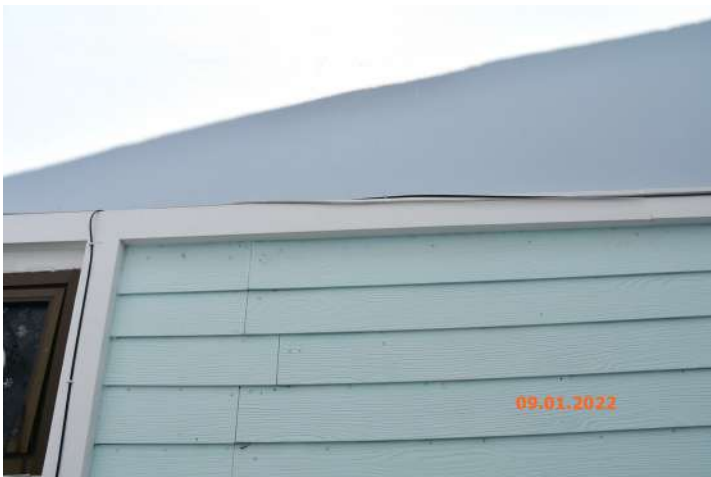
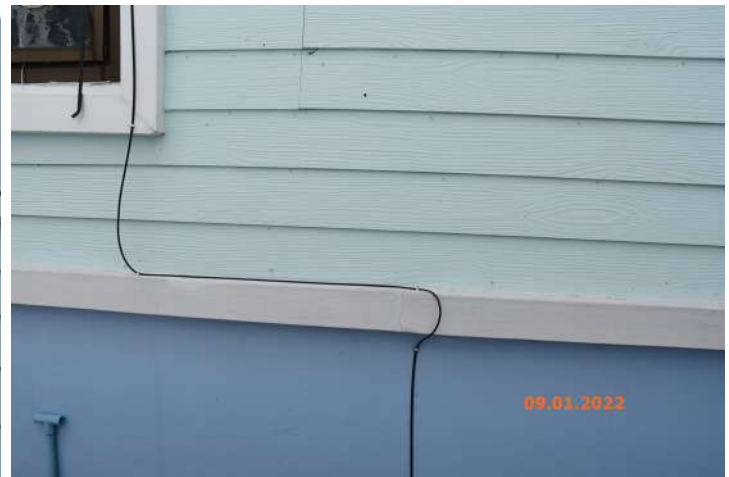
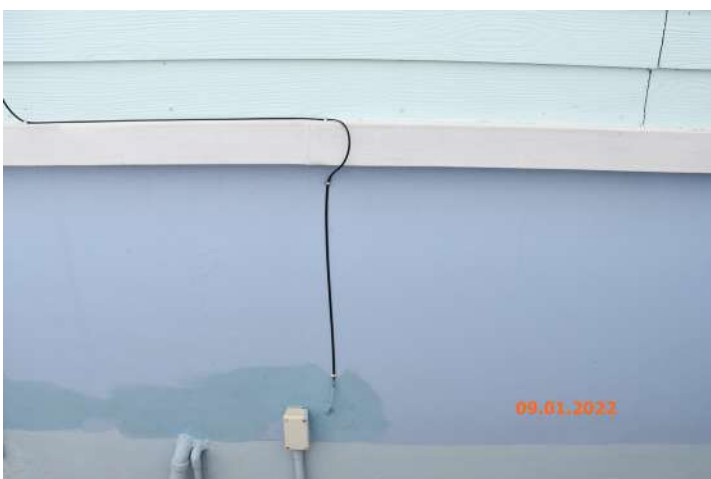
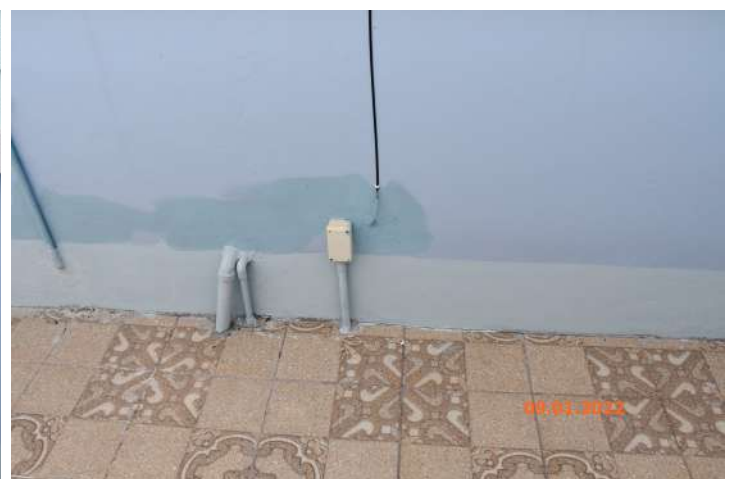
สภาพทั่วไป และรอยแตกร้าวภายนอกบ้าน

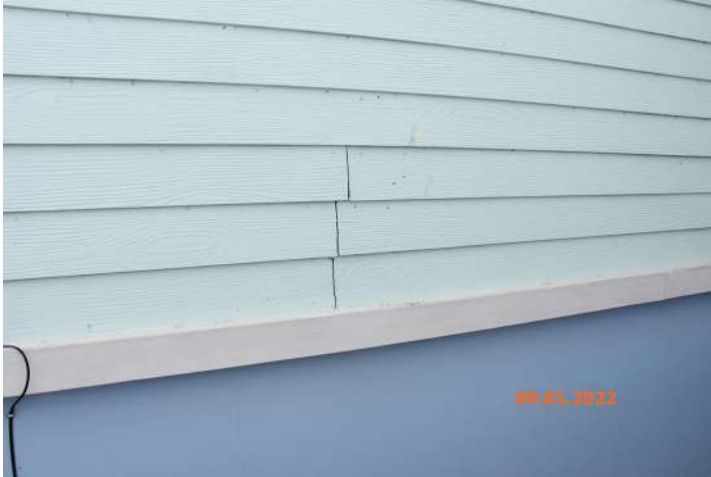
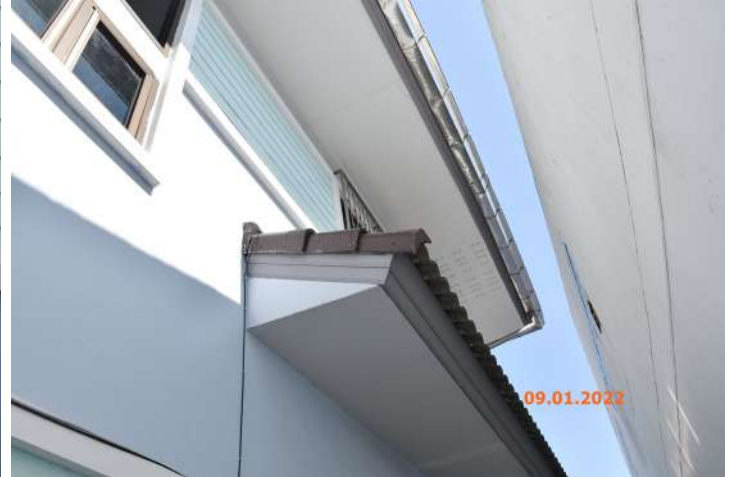
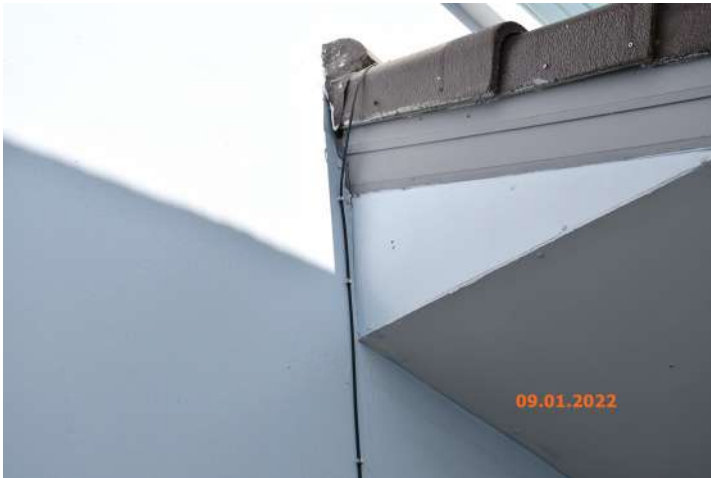
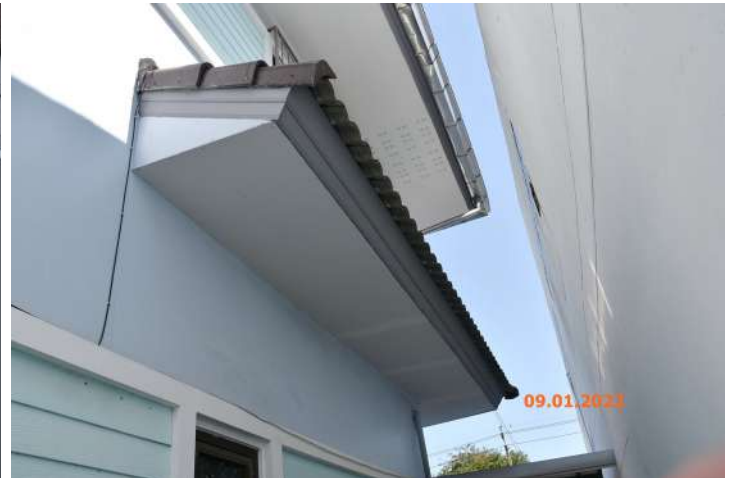
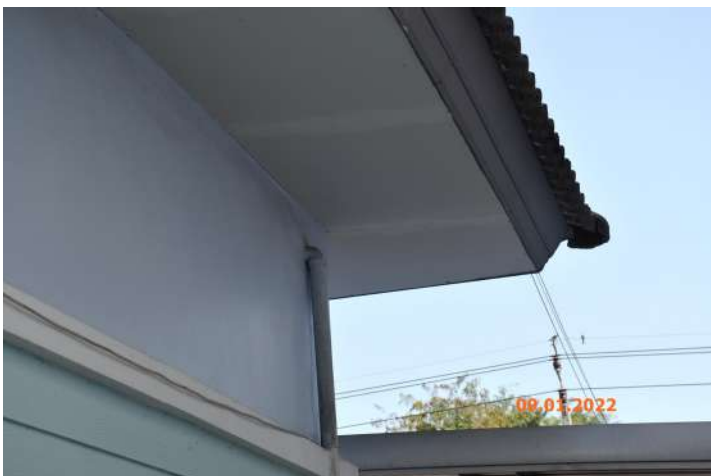
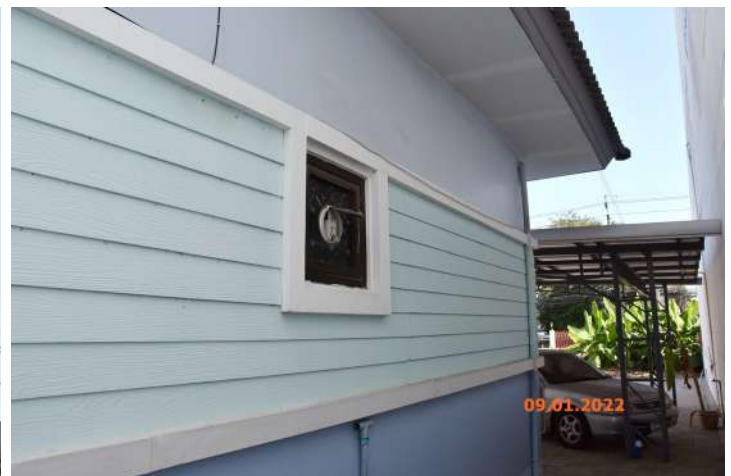
สภาพทั่วไป และรอยแตกร้าวภายนอกบ้าน
