ภาคผนวก ค

เอกสารการปฏิบัติตามมาตรการป้องกันและลดผลกระทบสิ่งแวดล้อม

ภาคผนวก ค1

รายงานเข้าพบบ้านข้างเคียง

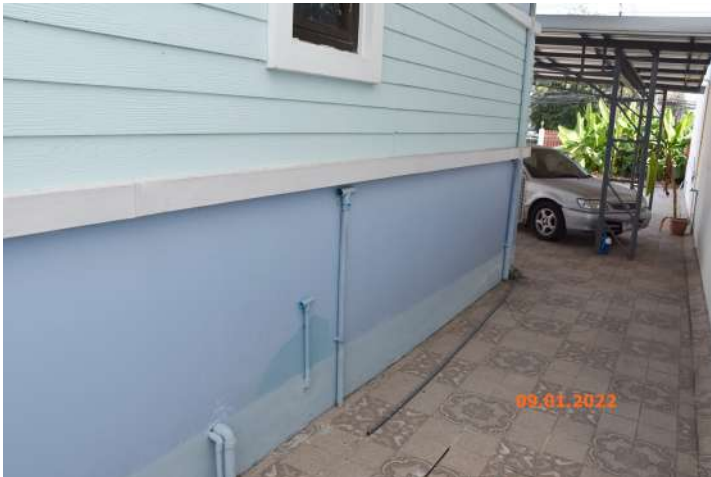
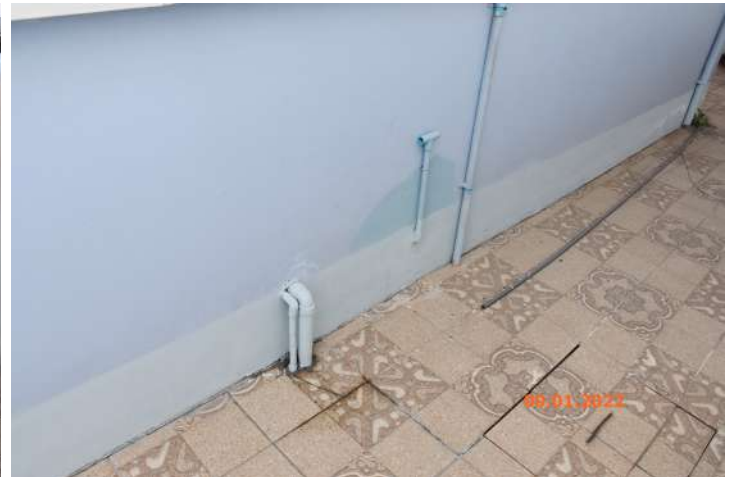
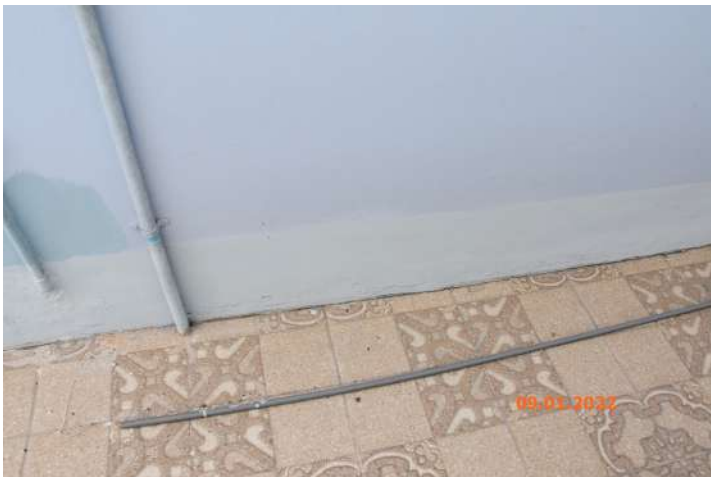
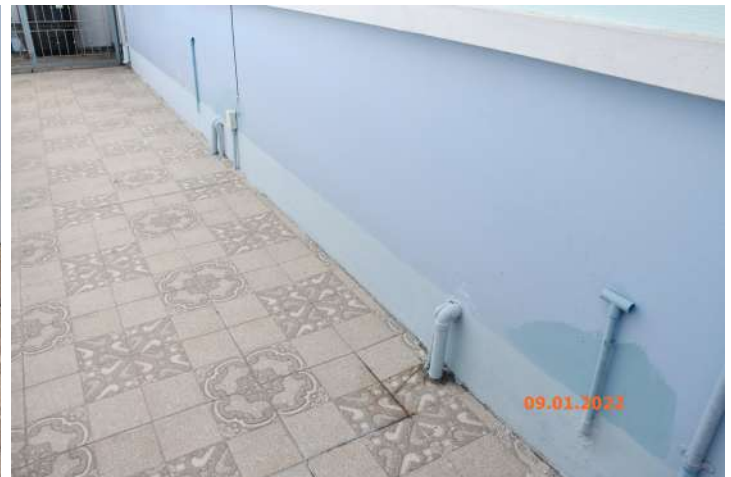
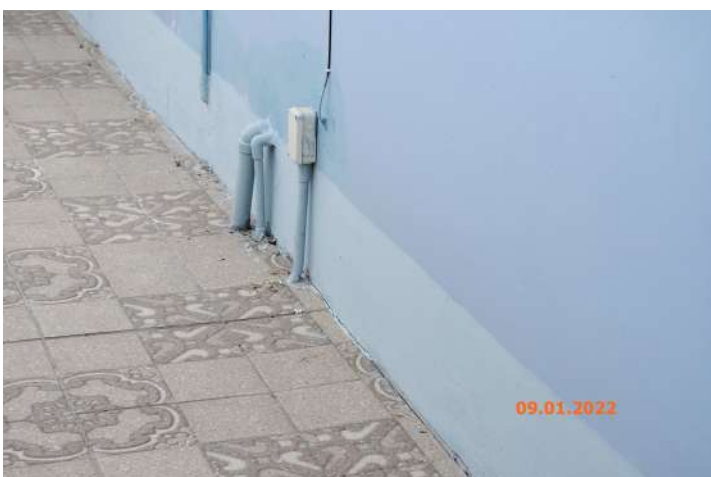
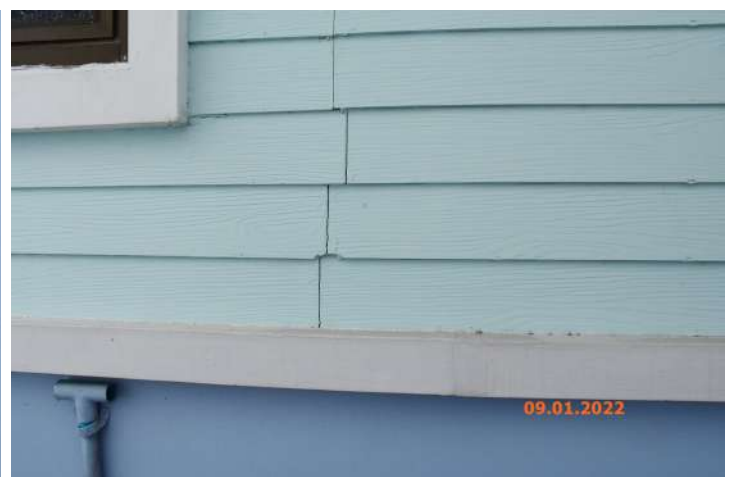
สภาพทั่วไป และรอยแตกร้าวภายนอกบ้าน

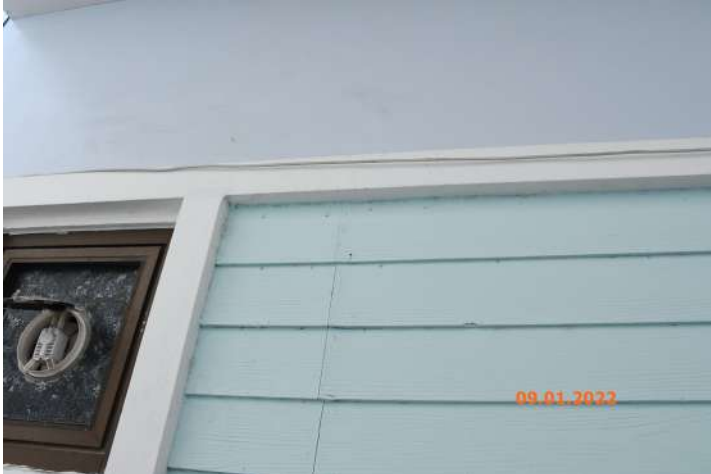
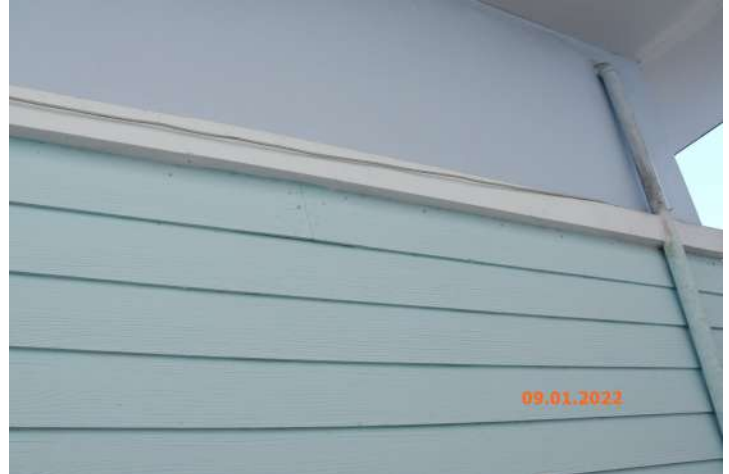
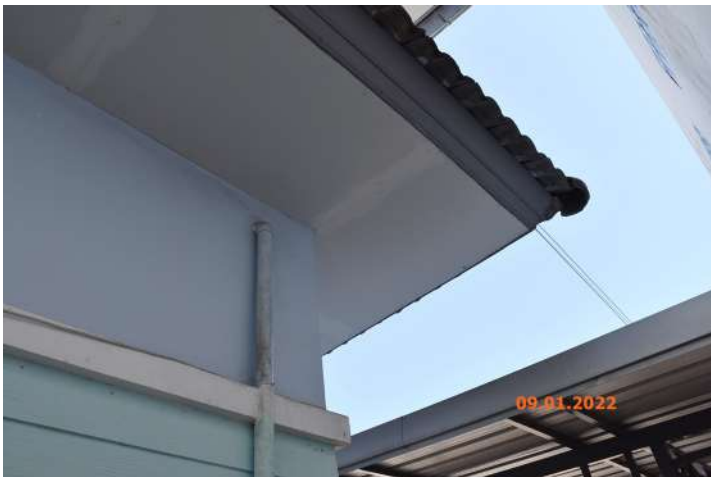
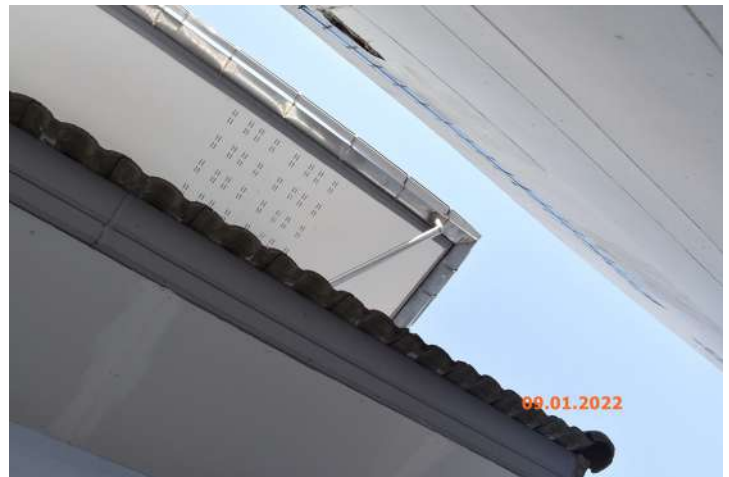
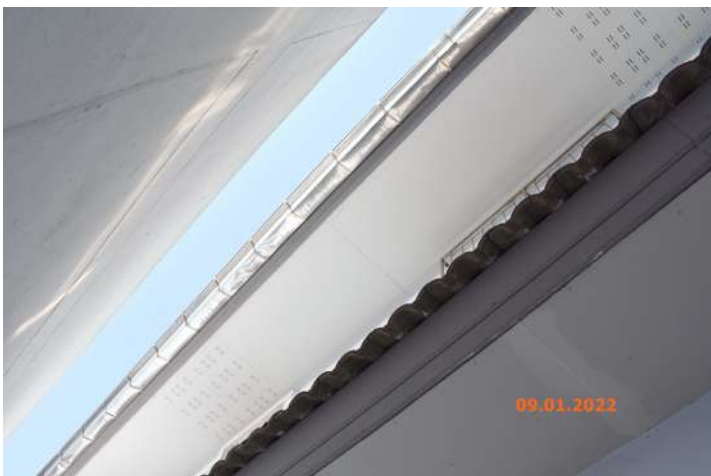
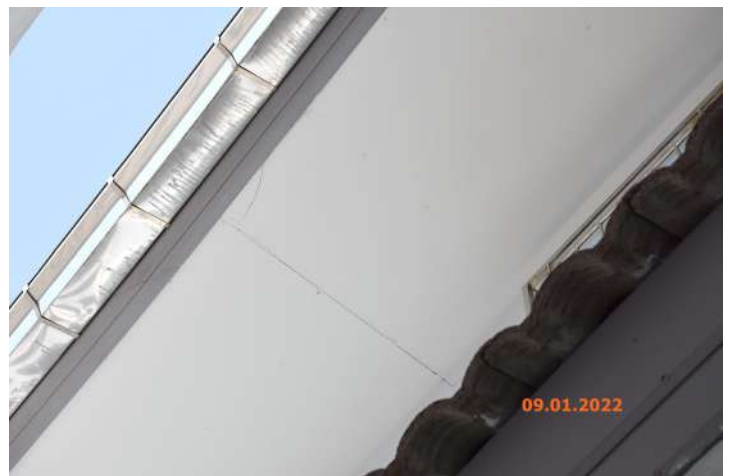
สภาพทั่วไป และรอยแตกร้าวภายนอกบ้าน

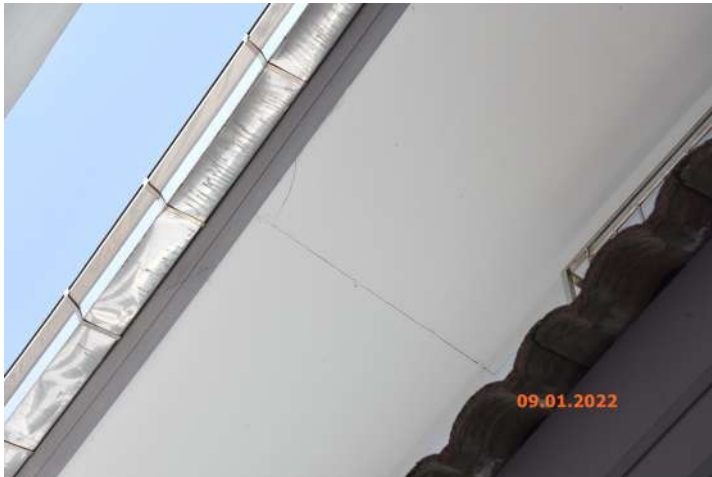
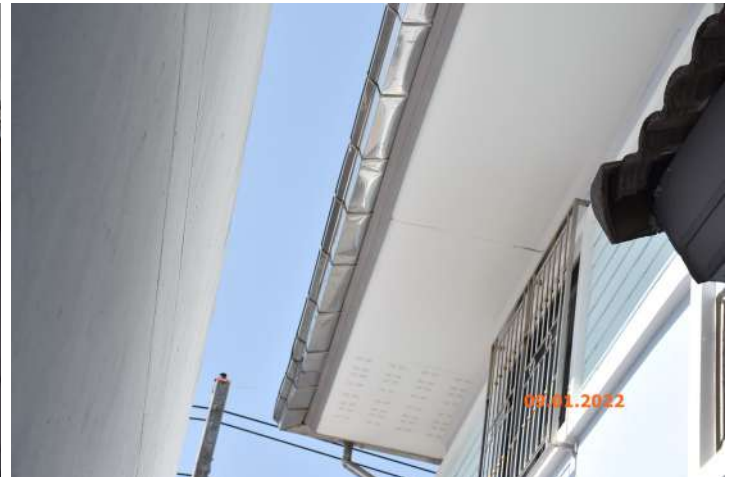
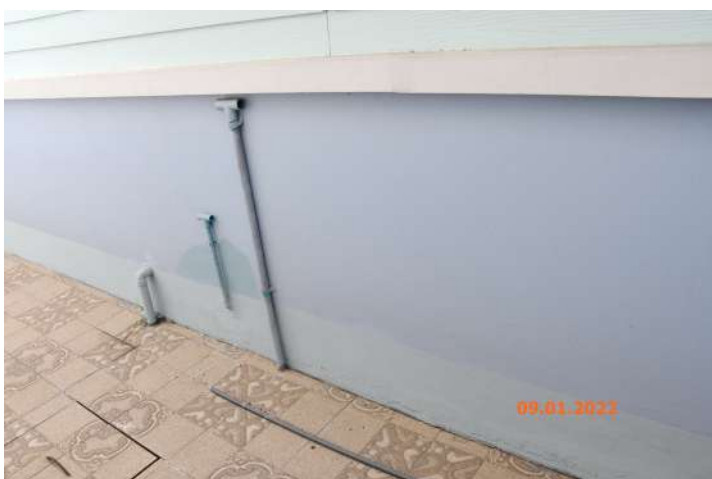
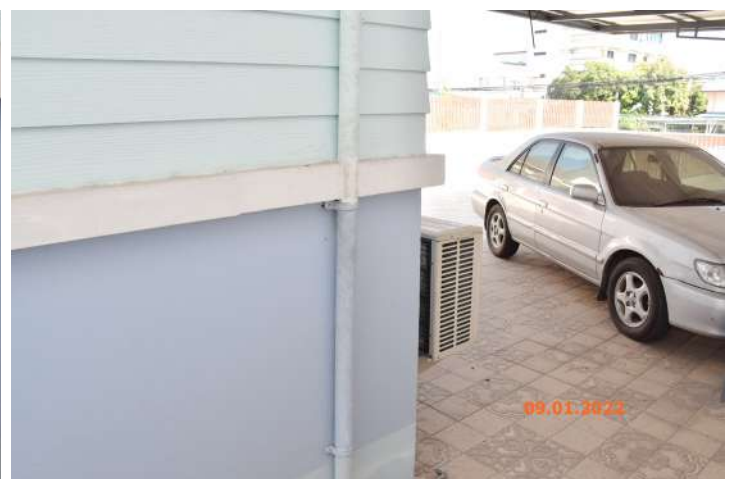
สภาพทั่วไป และรอยแตกร้าวภายนอกบ้าน

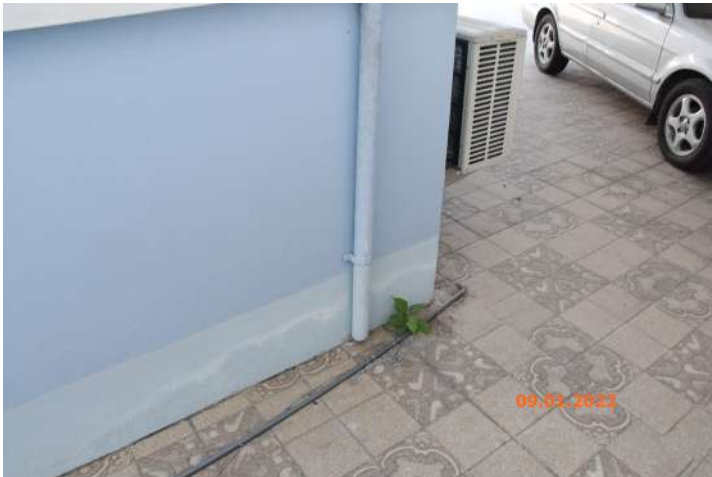
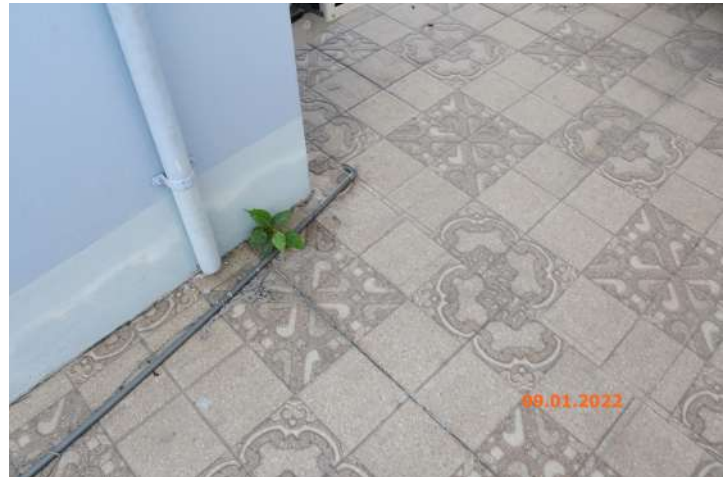
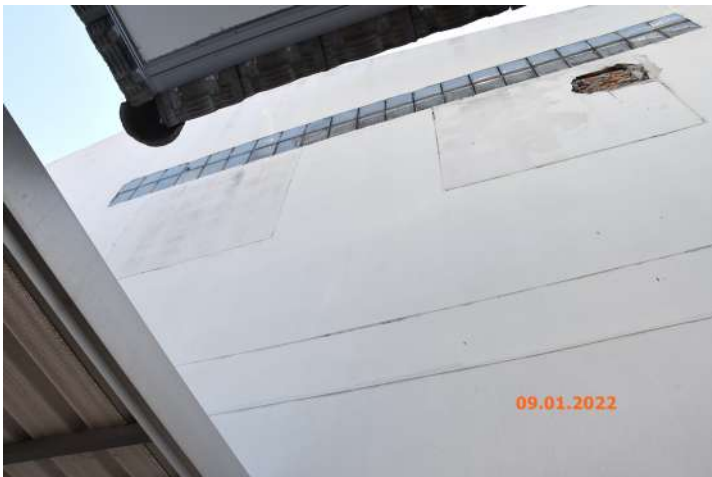
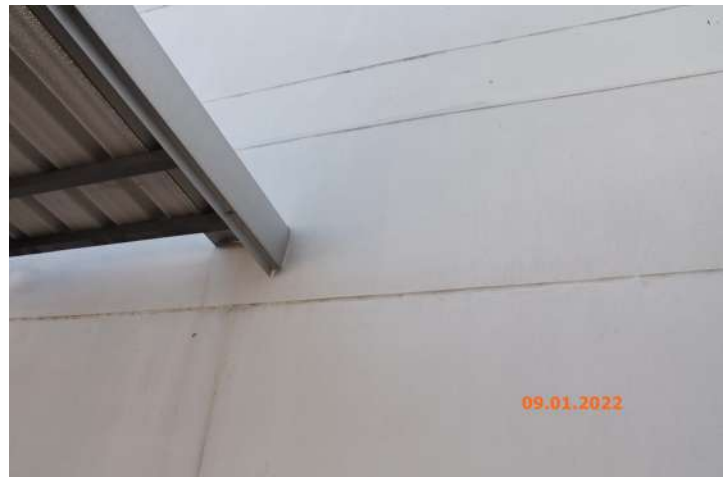
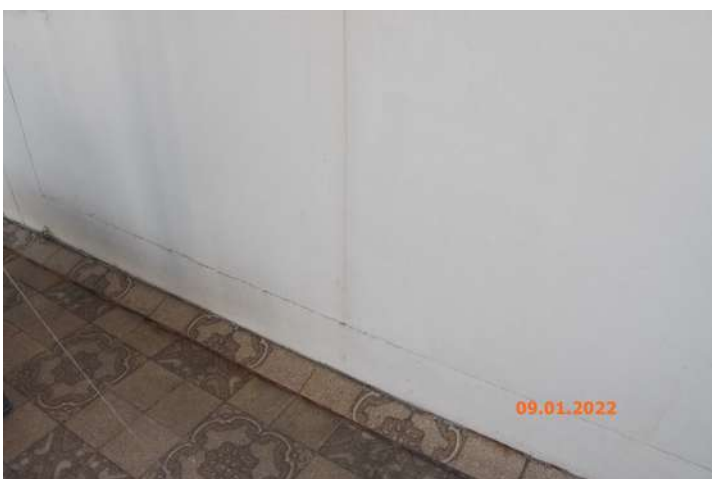
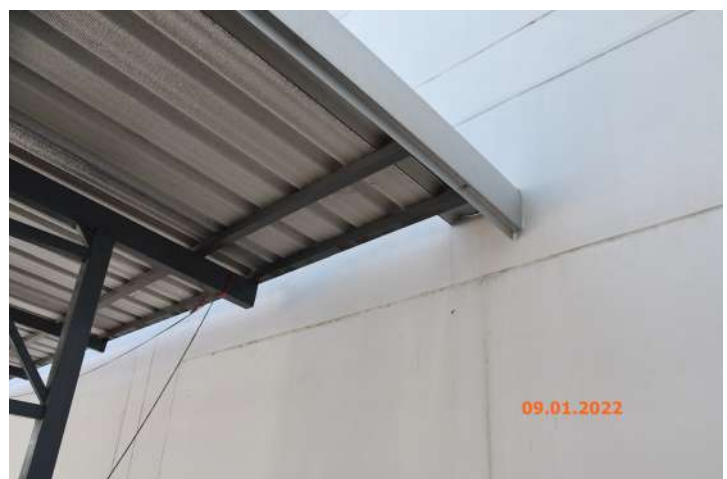
สภาพทั่วไป และรอยแตกร้าวภายนอกบ้าน

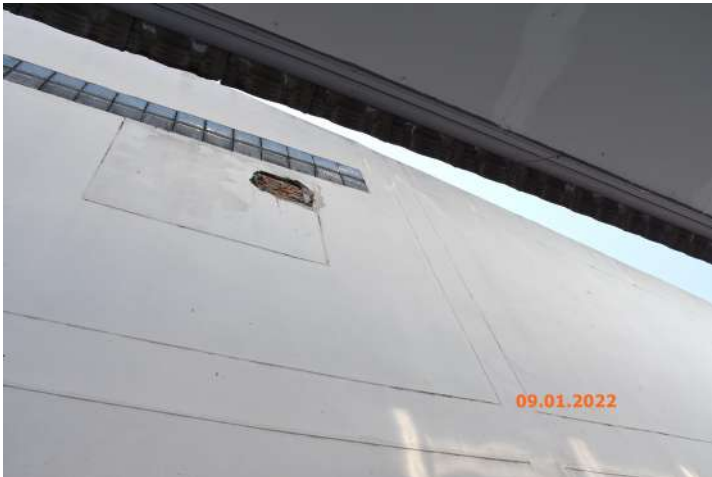
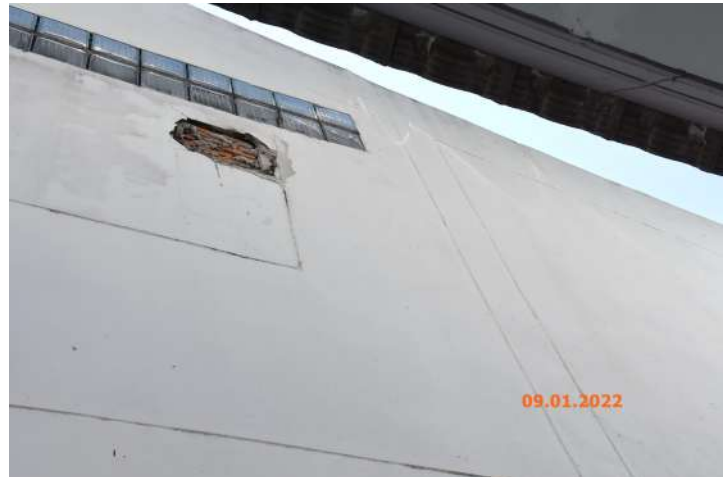
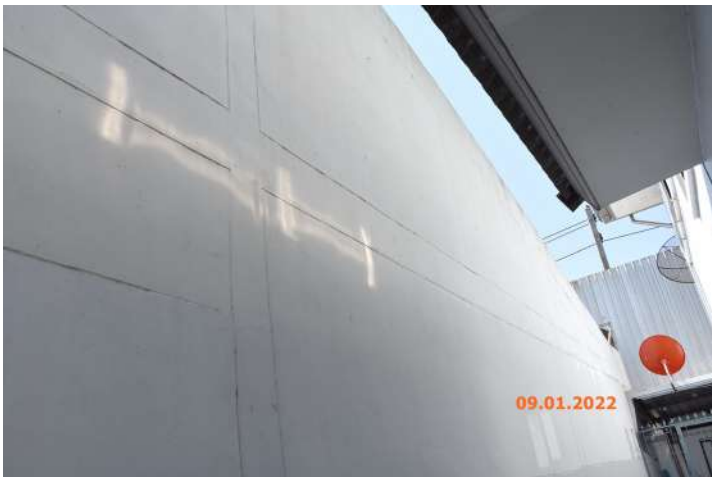
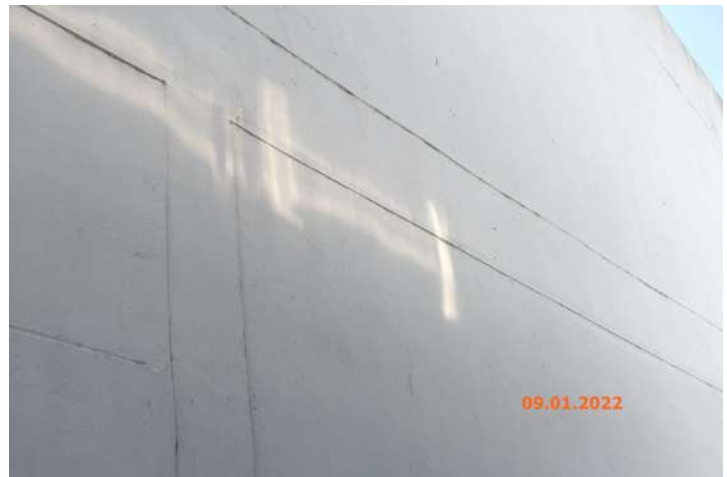
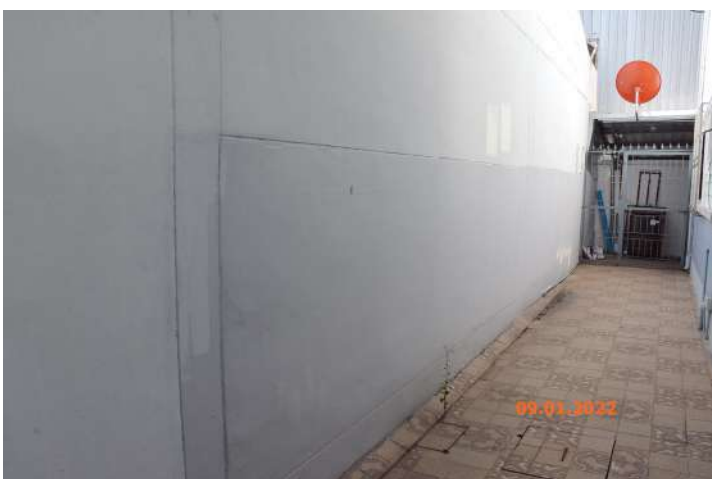
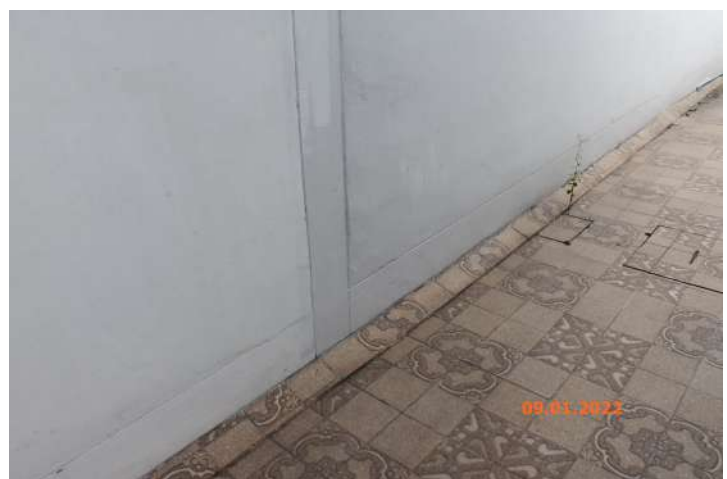
สภาพทั่วไป และรอยแตกร้าวภายนอกบ้าน

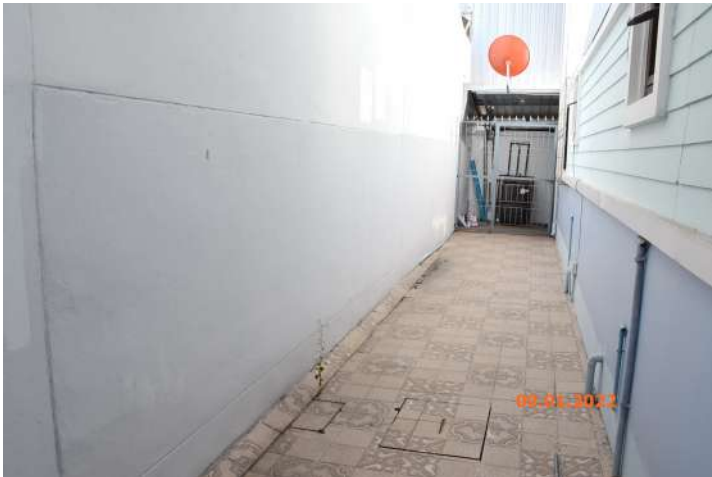
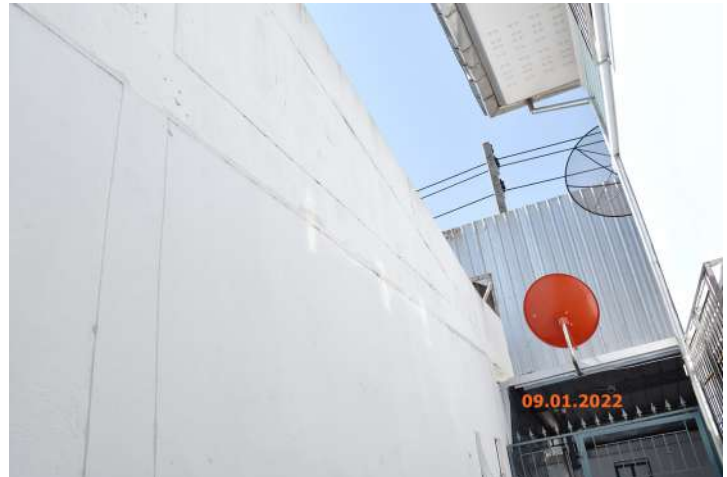
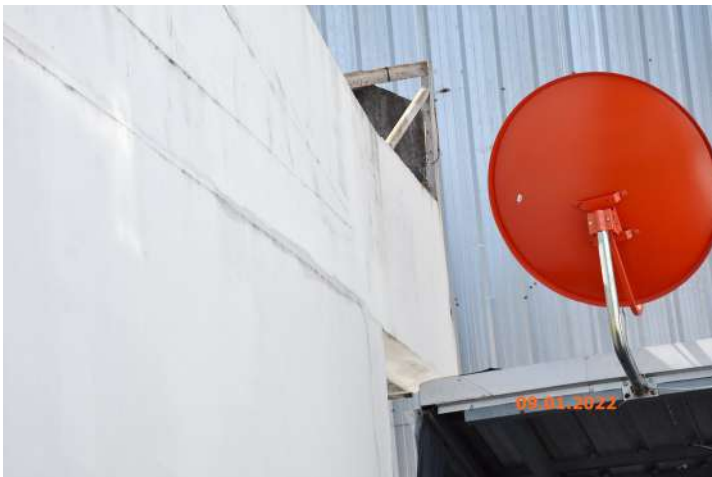
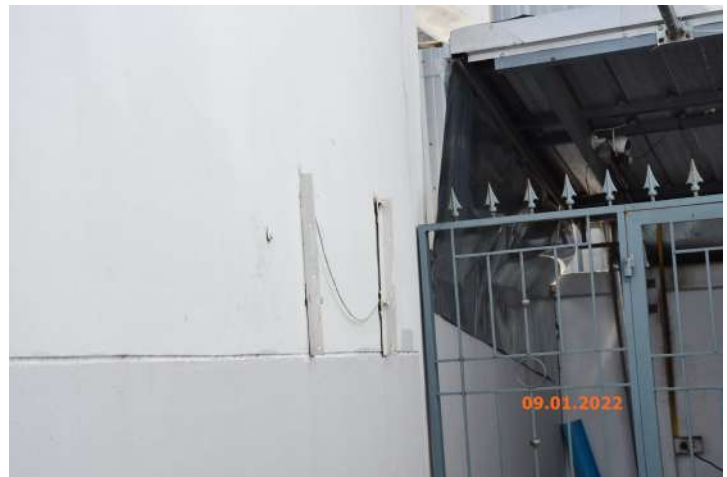
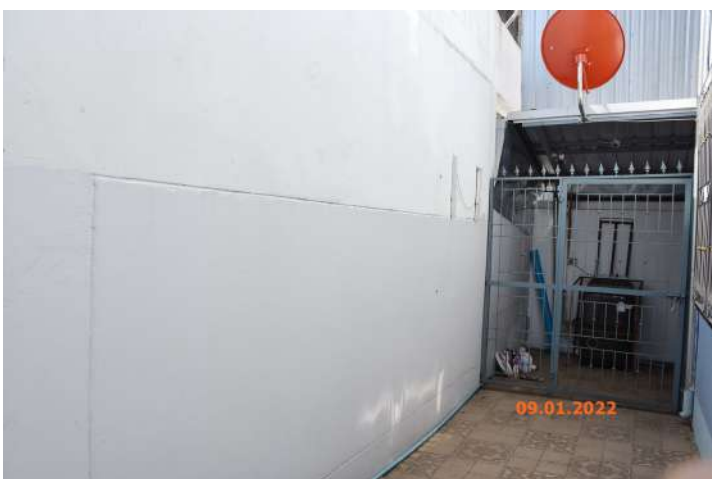
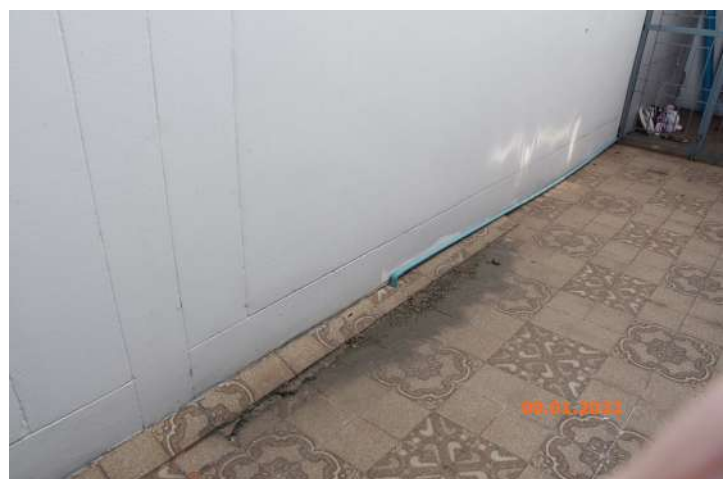
สภาพทั่วไป และรอยแตกร้าวภายนอกบ้าน

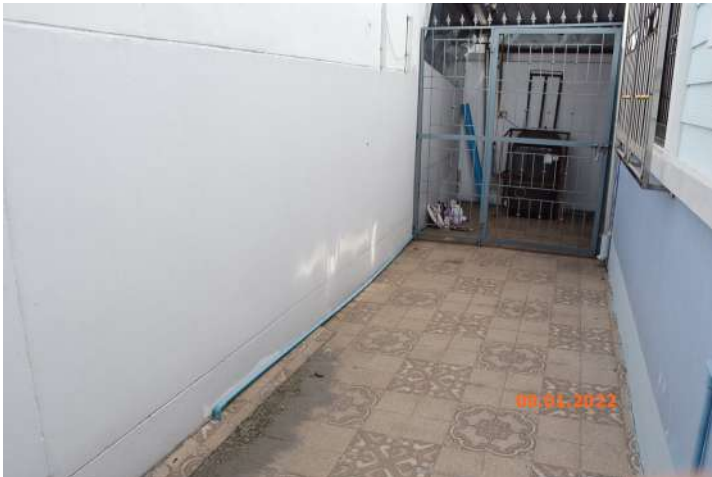
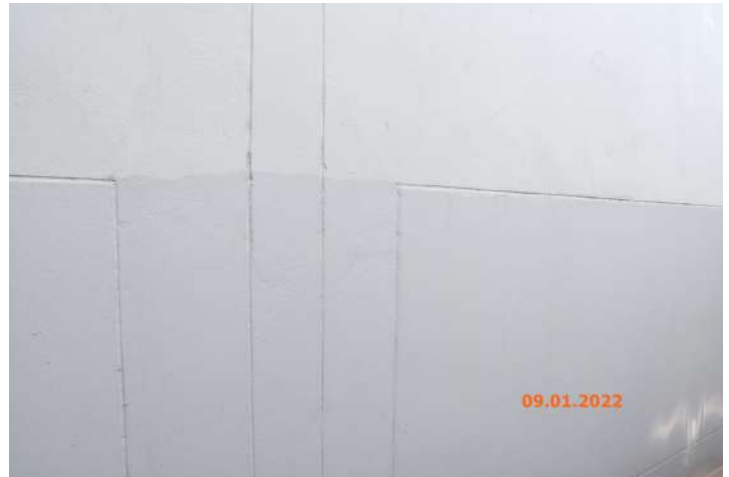
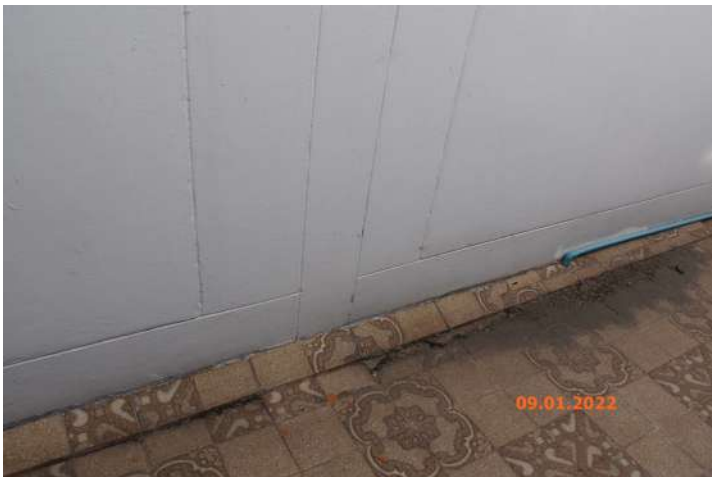
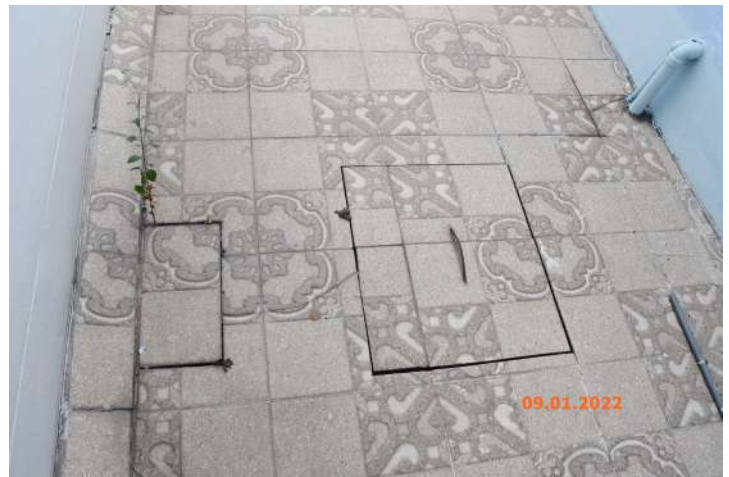
สภาพทั่วไป และรอยแตกร้าวภายนอกบ้าน

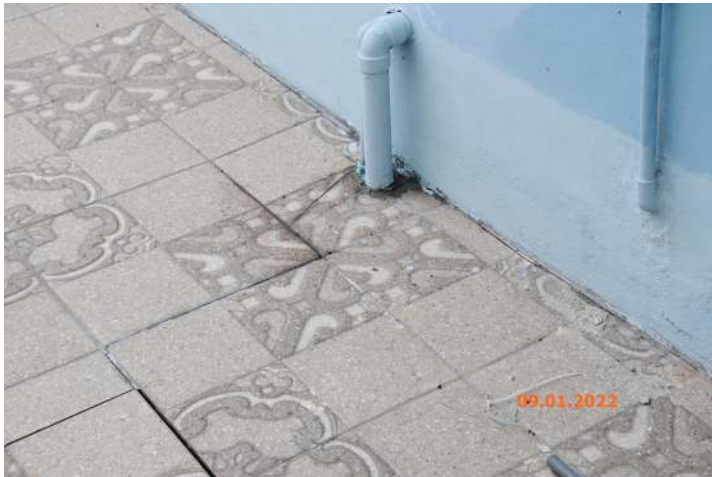
1018

สภาพทั่วไป และรอยแตกร้าวภายนอกบ้าน

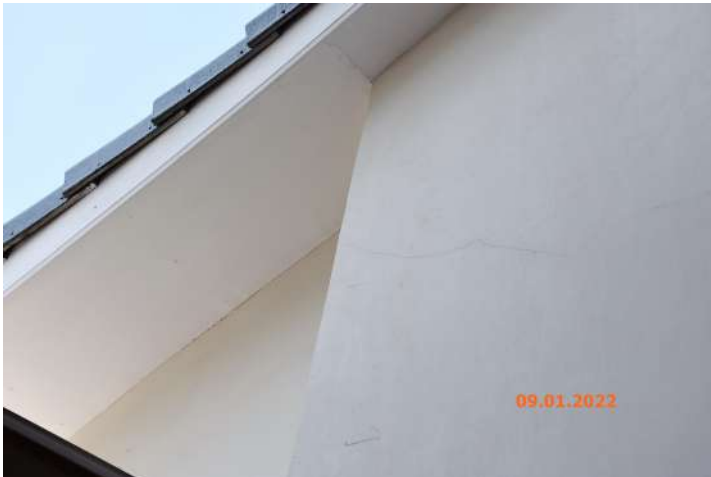
1024

สภาพทั่วไป และรอยแตกร้าวภายนอกบ้าน

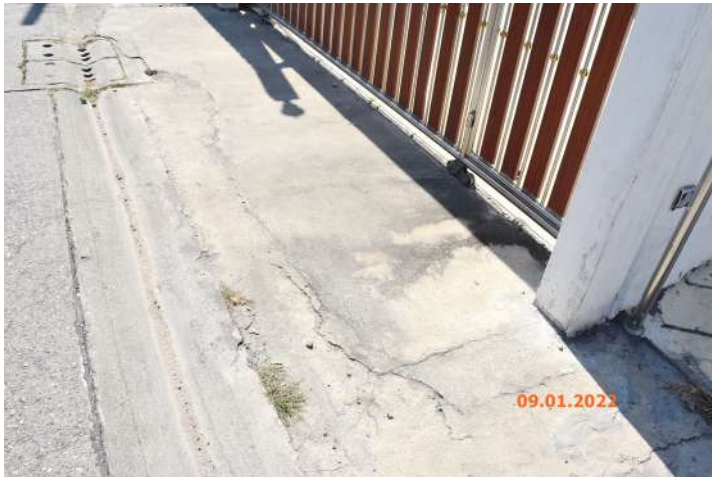
1030

สภาพทั่วไป และรอยแตกร้าวภายนอกบ้าน

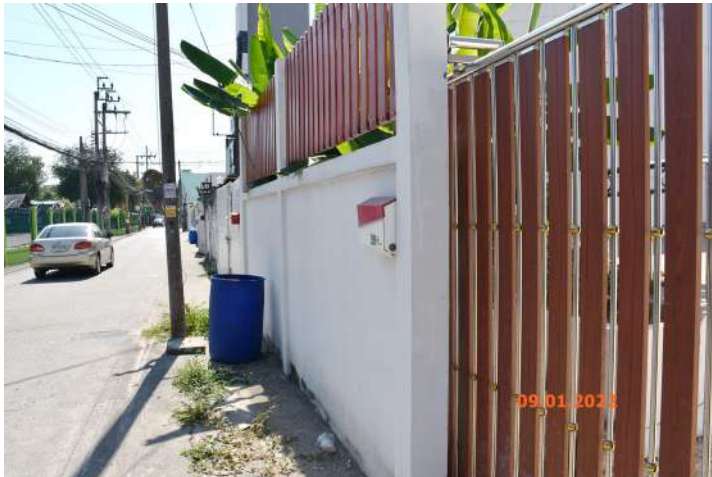
1036

สภาพทั่วไป และรอยแตกร้าวภายนอกบ้าน

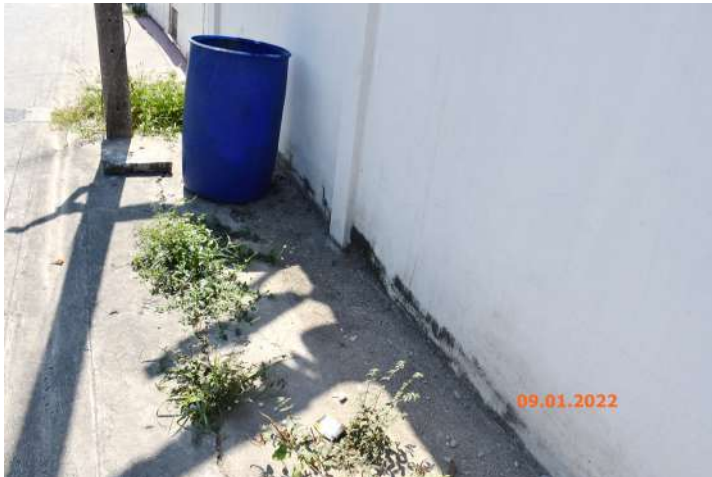
1042

สภาพทั่วไป และรอยแตกร้าวภายนอกบ้าน

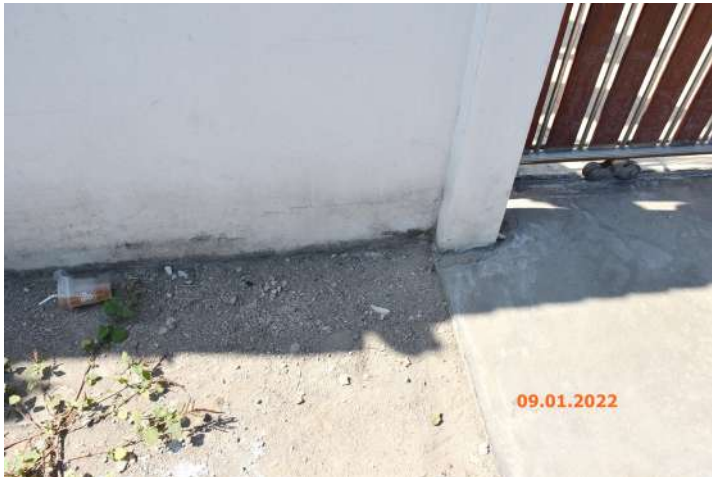
1048

สภาพทั่วไป และรอยแตกร้าวภายนอกบ้าน

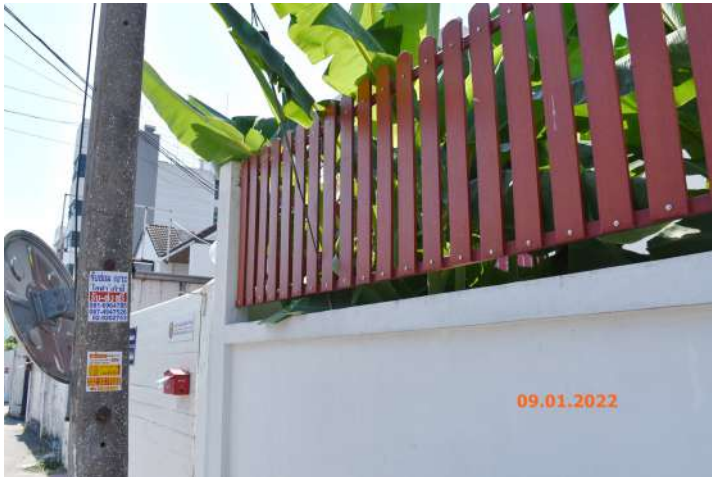
1054

สภาพทั่วไป และรอยแตกร้าวภายนอกบ้าน

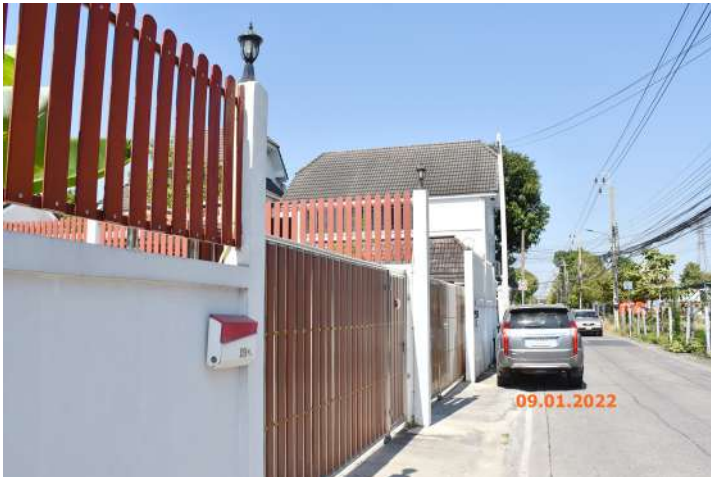
1060

สภาพทั่วไป และรอยแตกร้าวภายนอกบ้าน

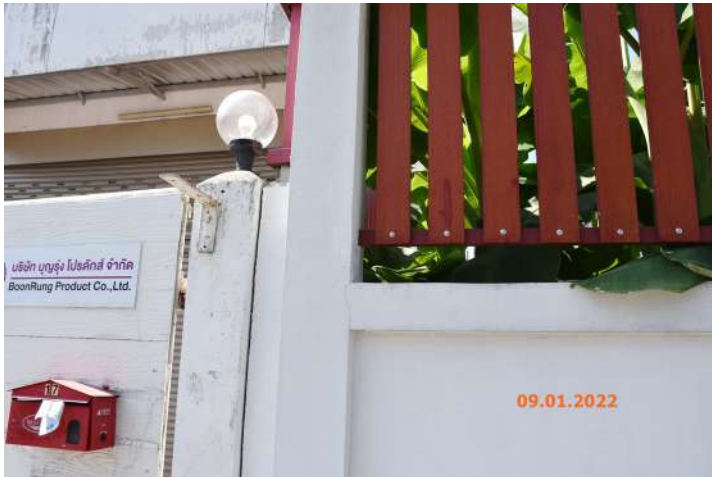
1066

สภาพทั่วไป และรอยแตกร้าวภายนอกบ้าน

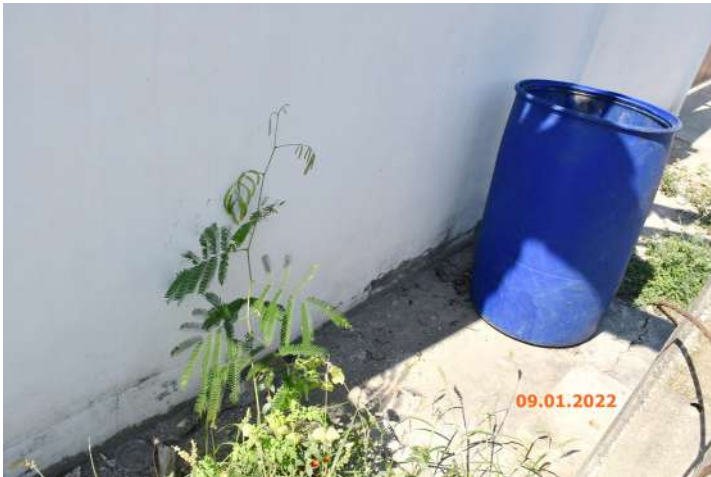
1072

สภาพทั่วไป และรอยแตกร้าวภายนอกบ้าน

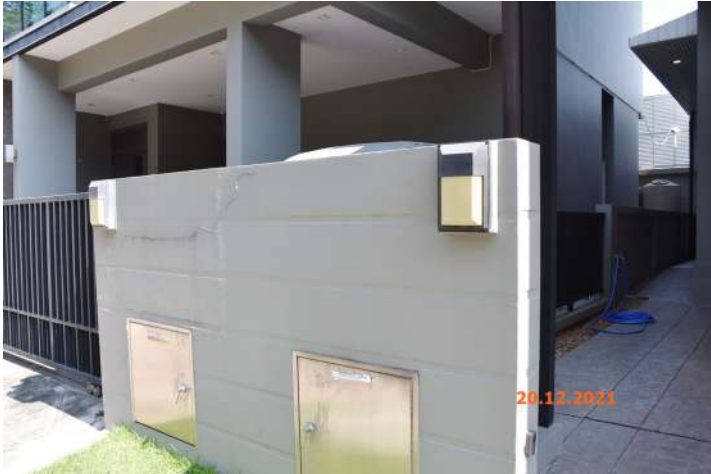
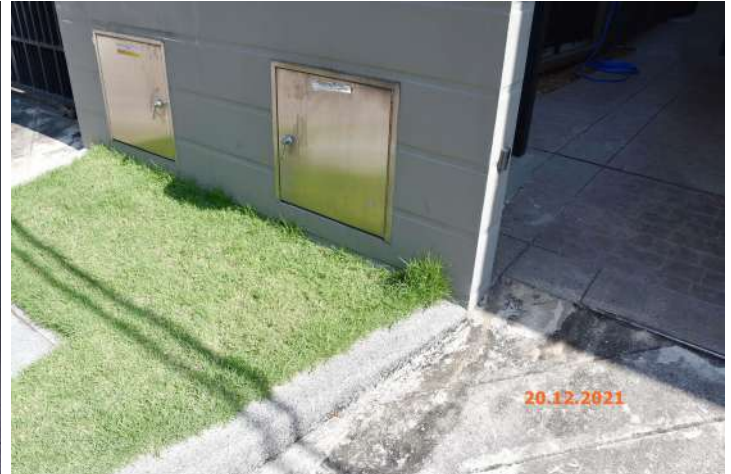
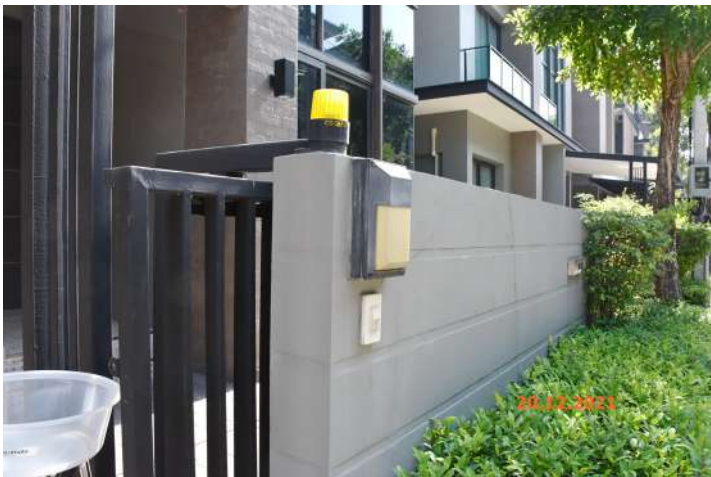
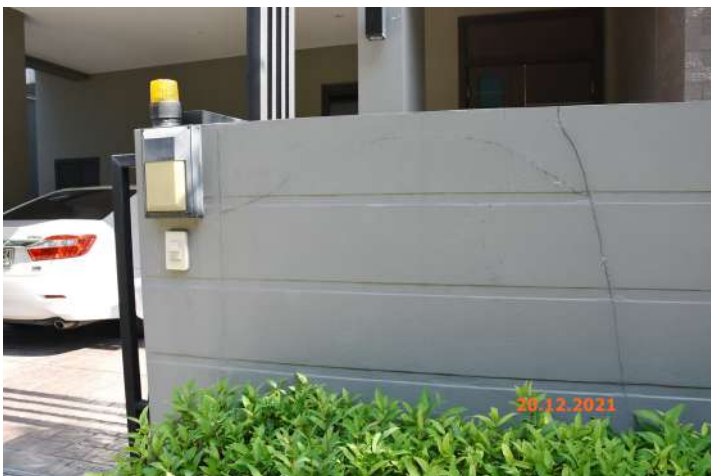
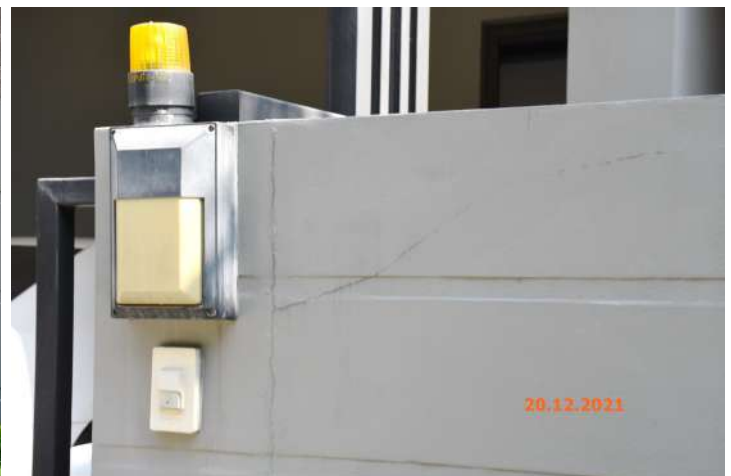
สภาพทั่วไปบริเวณแนวรั้วกำแพงด้านหน้า

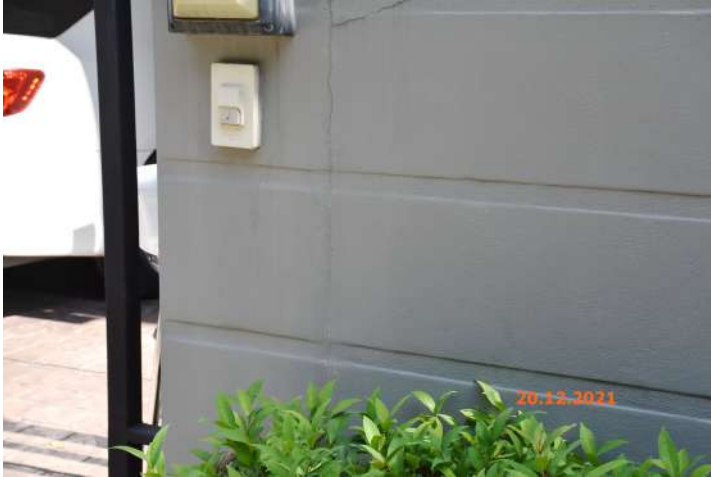
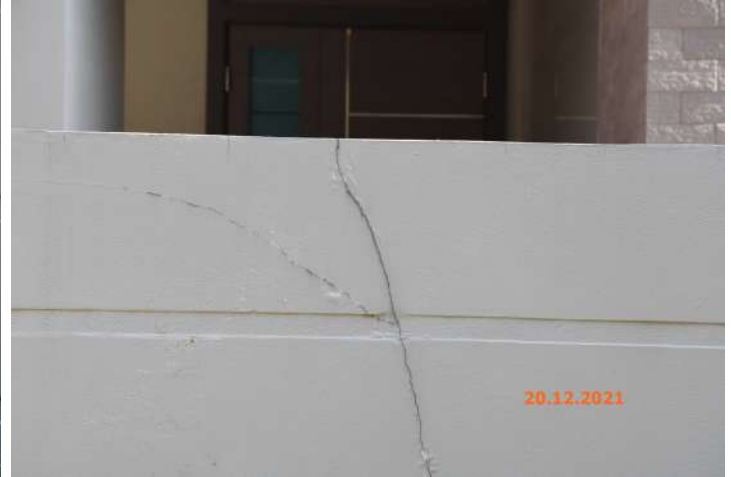
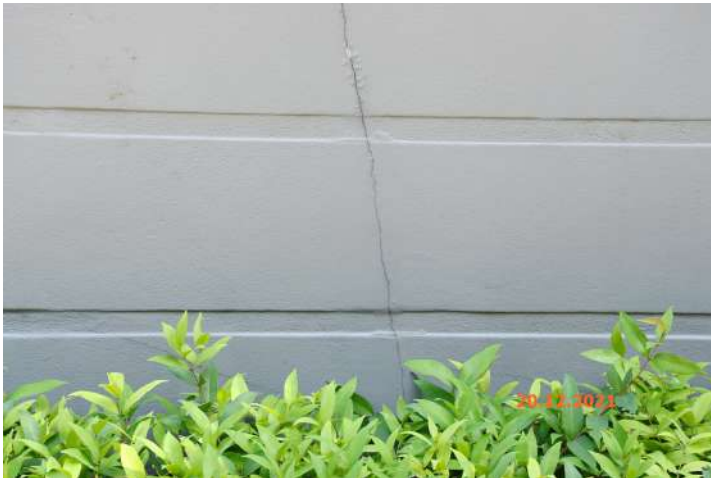
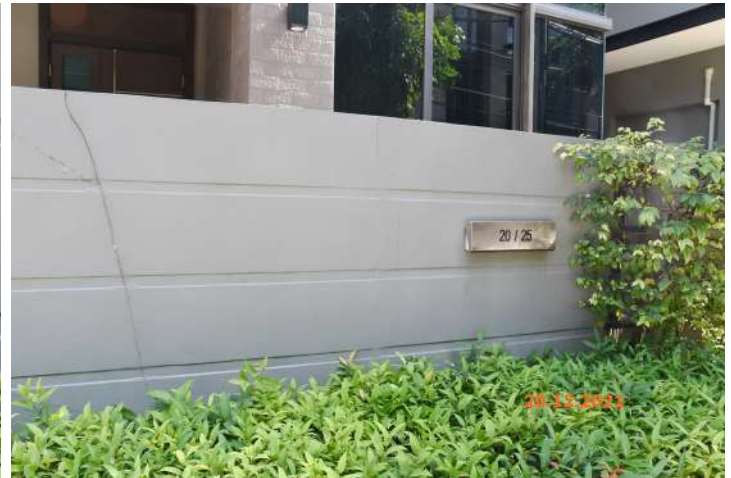
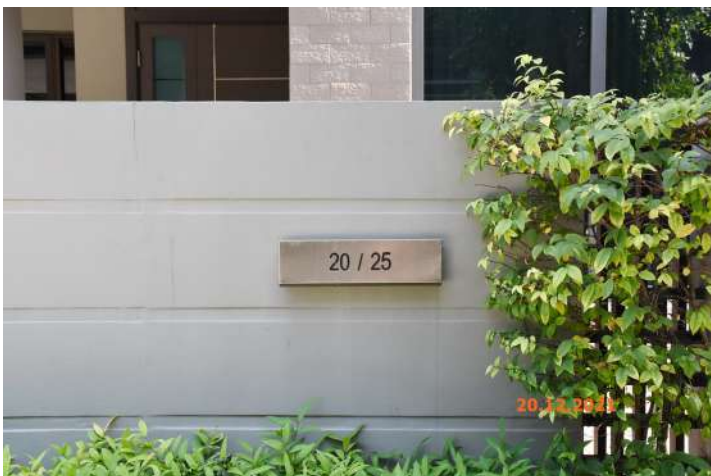
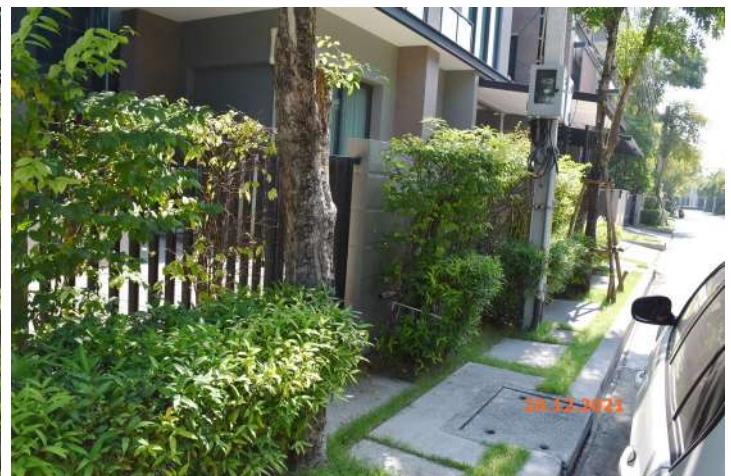
สภาพทั่วไปบริเวณแนวรั้วกำแพงด้านหน้า

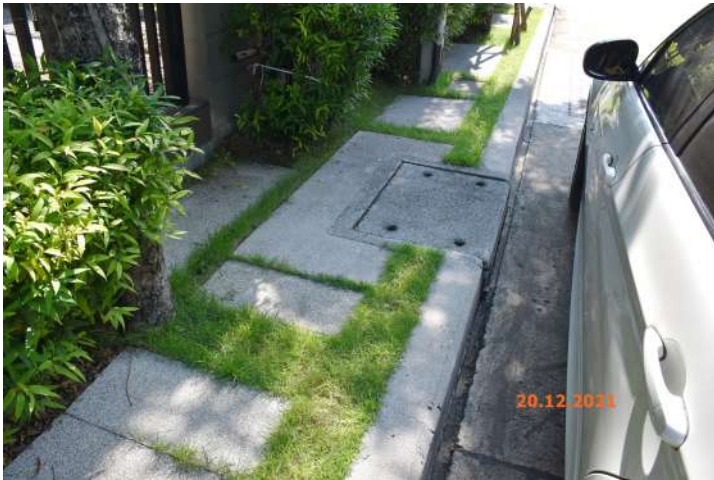
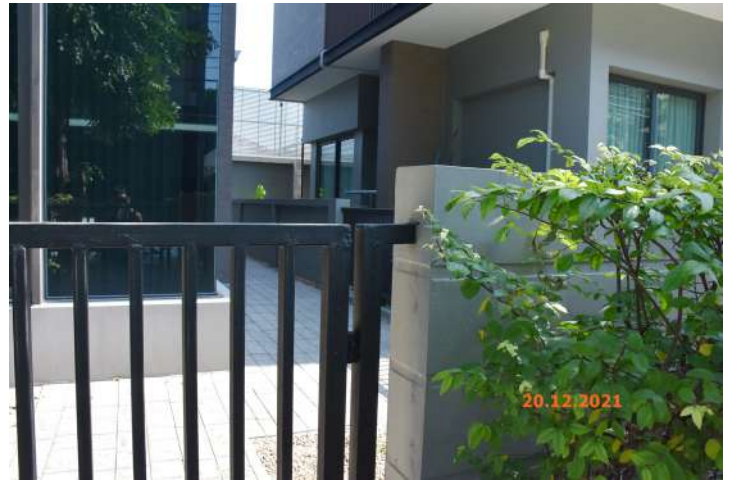
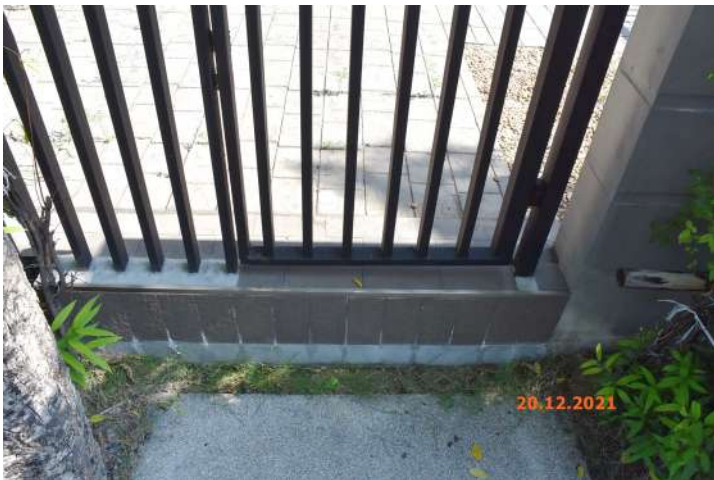
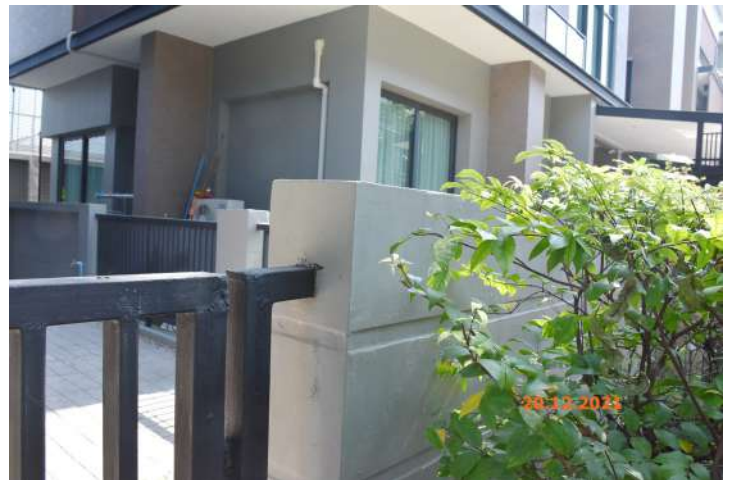
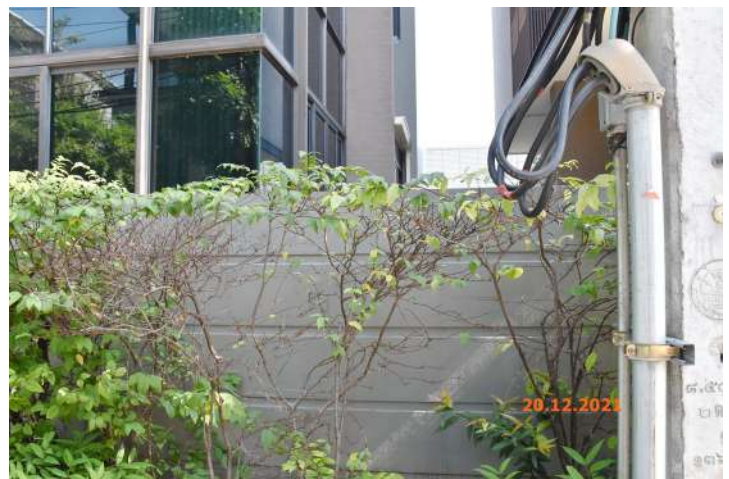
สภาพทั่วไปบริเวณแนวรั้วกำแพงด้านหน้า

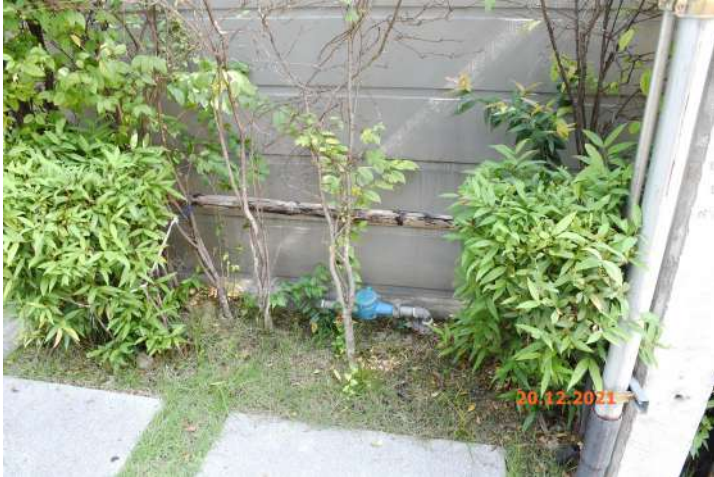
19

สภาพทั่วไปบริเวณแนวรั้วกำแพงด้านหน้า

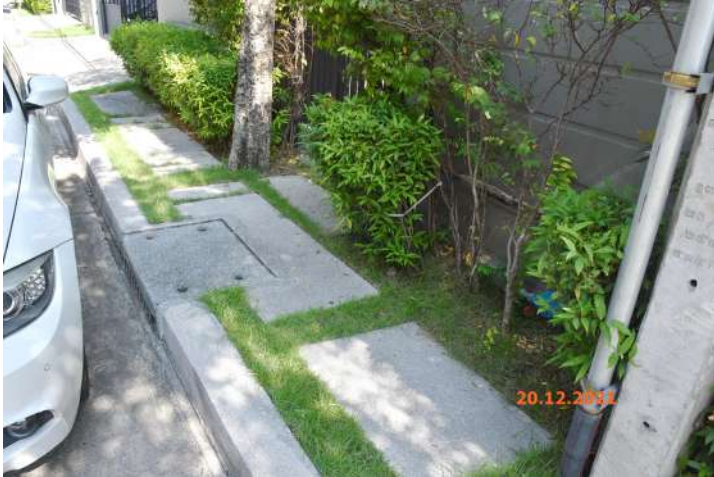
25

สภาพทั่วไปบริเวณแนวรั้วกำแพงด้านหน้า

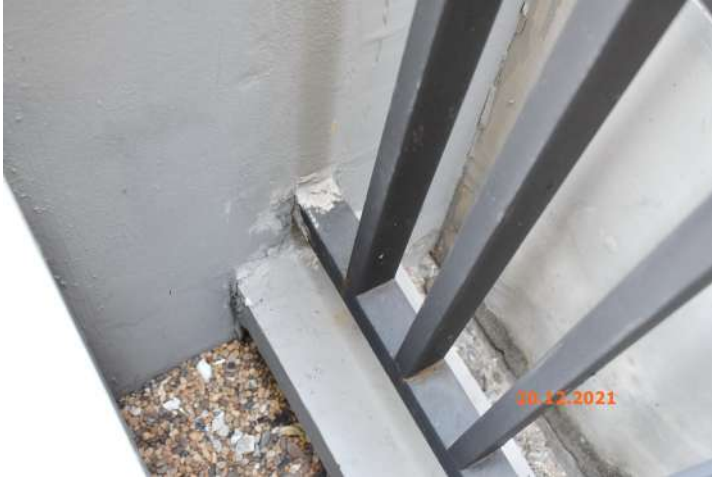
31

สภาพทั่วไปบริเวณแนวรั้วกำแพงด้านหน้า
