ภาคผนวก ค

เอกสารการปฏิบัติตามมาตรการป้องกันและลดผลกระทบสิ่งแวดล้อม

ภาคผนวก ค1

รายงานเข้าพบบ้านข้างเคียง

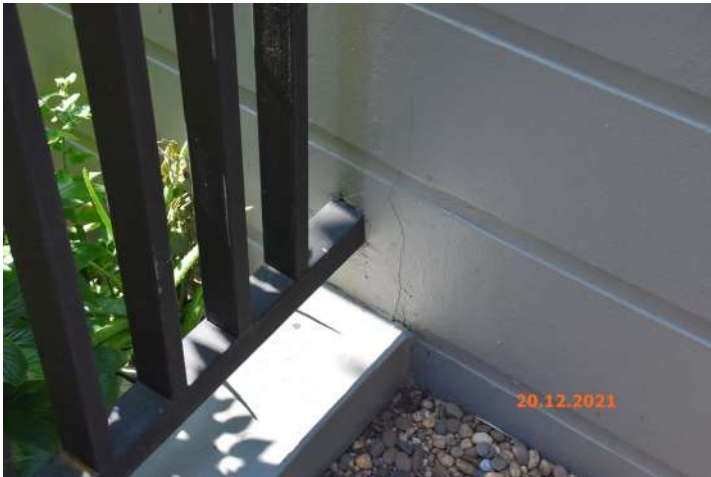
37

สภาพทั่วไปบริเวณแนวรั้วกำแพงด้านหน้า

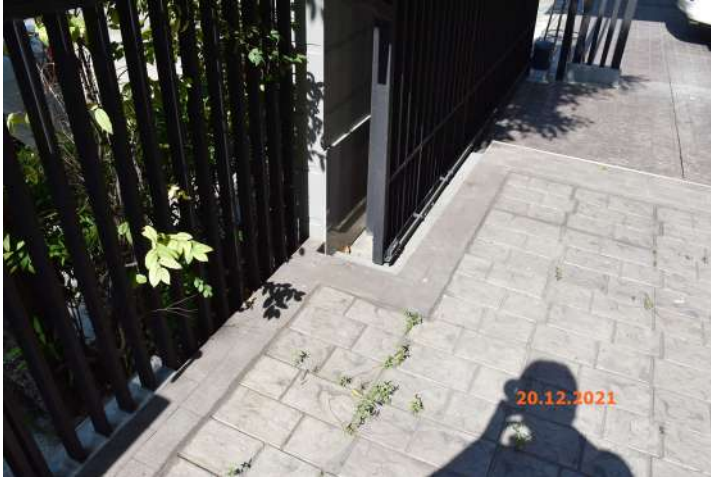
43

สภาพทั่วไปบริเวณแนวรั้วกำแพงด้านหน้า

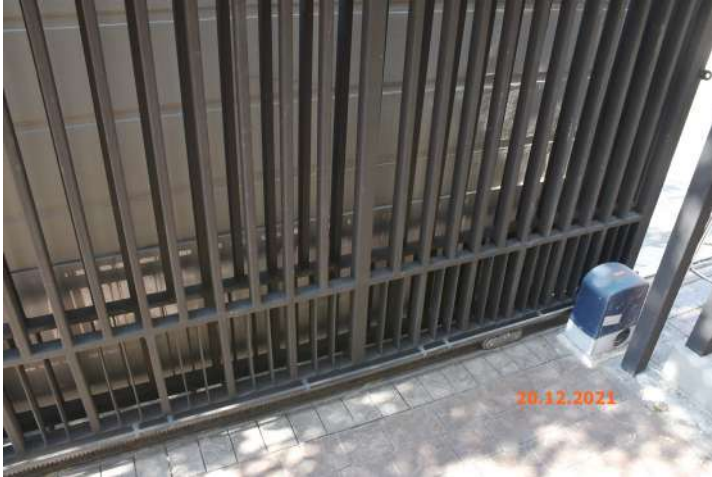
49

สภาพทั่วไปบริเวณแนวรั้วกำแพงด้านหน้า

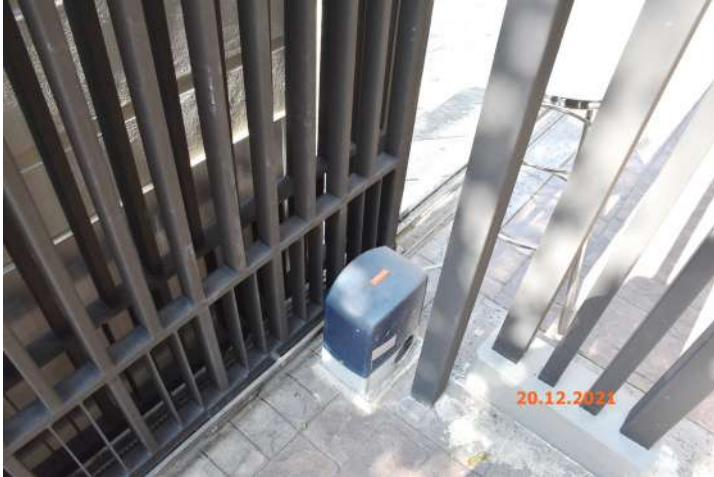
55

สภาพทั่วไปบริเวณแนวรั้วกำแพงด้านหน้า

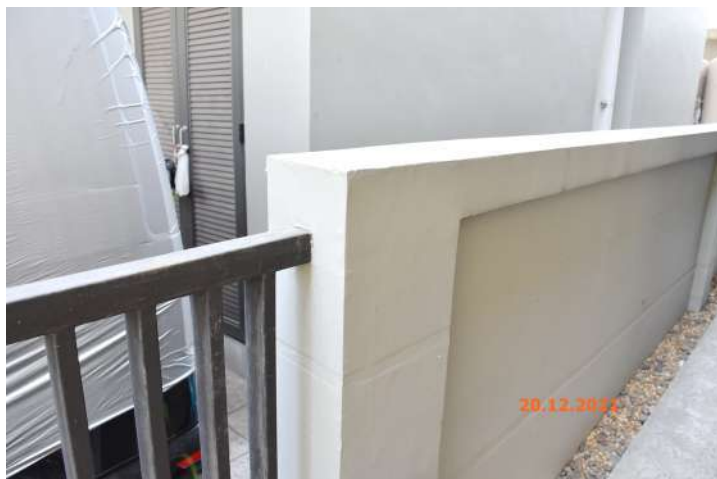
63

สภาพทั่วไปบริเวณแนวรั้วกำแพงด้านขวา

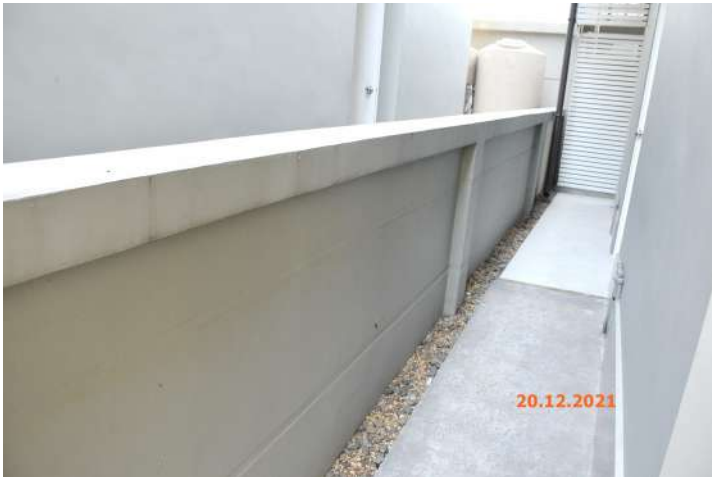
69

สภาพทั่วไปบริเวณแนวรั้วกำแพงด้านขวา

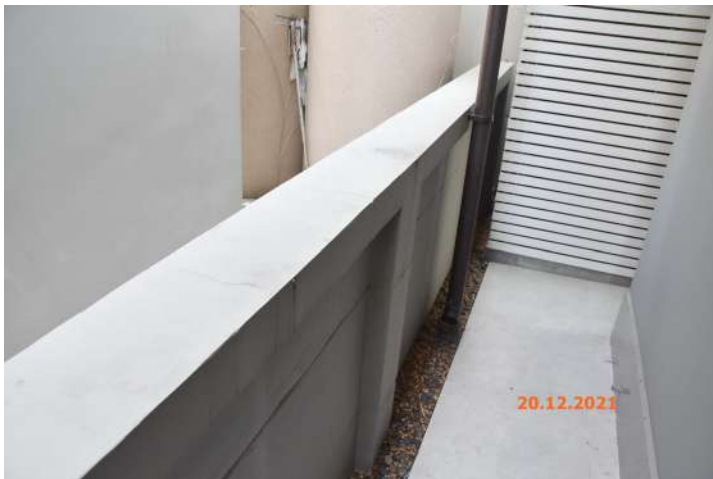
75

สภาพทั่วไปบริเวณแนวรั้วกำแพงด้านขวา

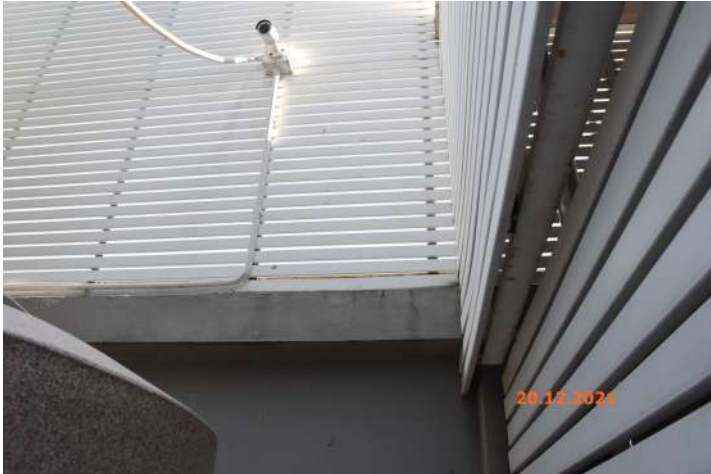
80

สภาพทั่วไปบริเวณแนวกำแพงด้านหลัง

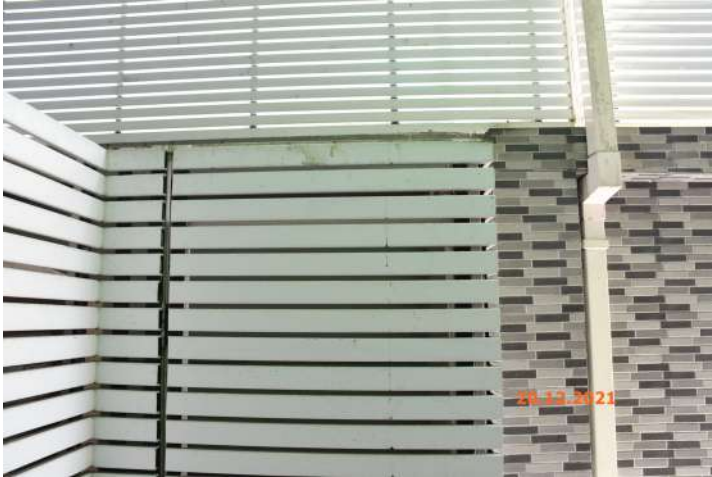
86

สภาพทั่วไปบริเวณแนวกำแพงด้านหลัง

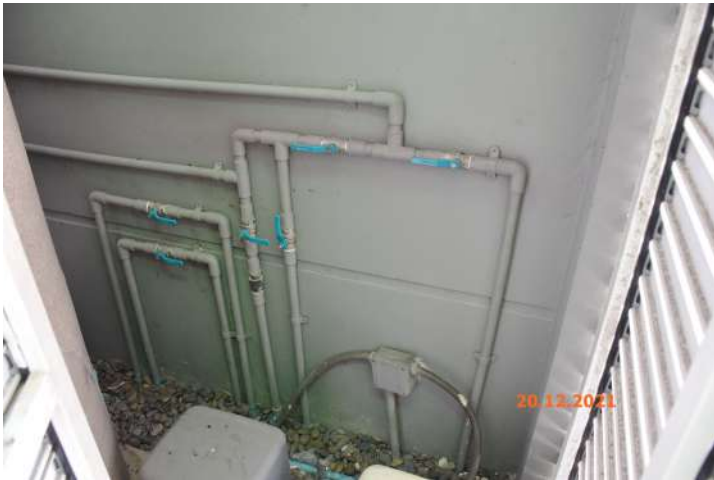
92

สภาพทั่วไปบริเวณแนวกำแพงด้านหลัง

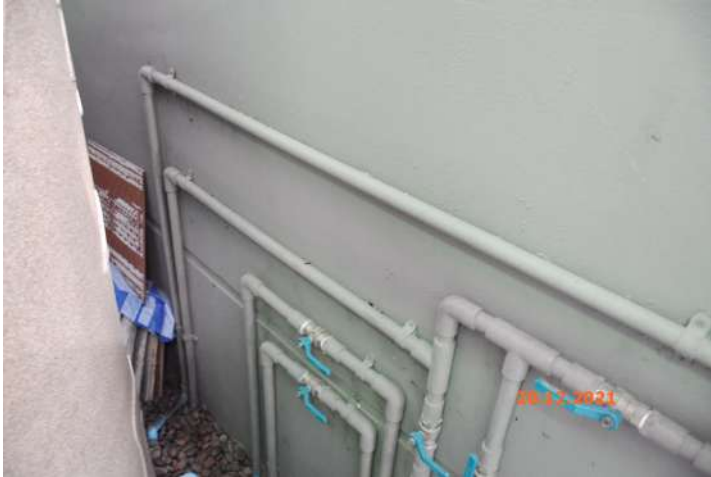
98

สภาพทั่วไปบริเวณแนวกำแพงด้านหลัง

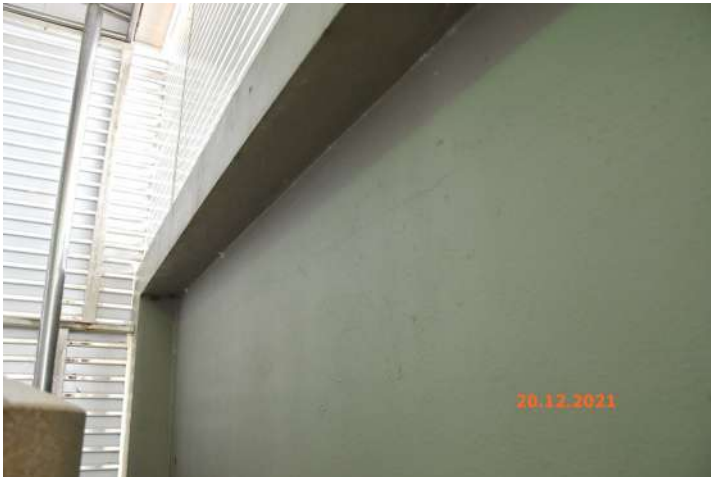
104

สภาพทั่วไปบริเวณแนวกำแพงด้านหลัง

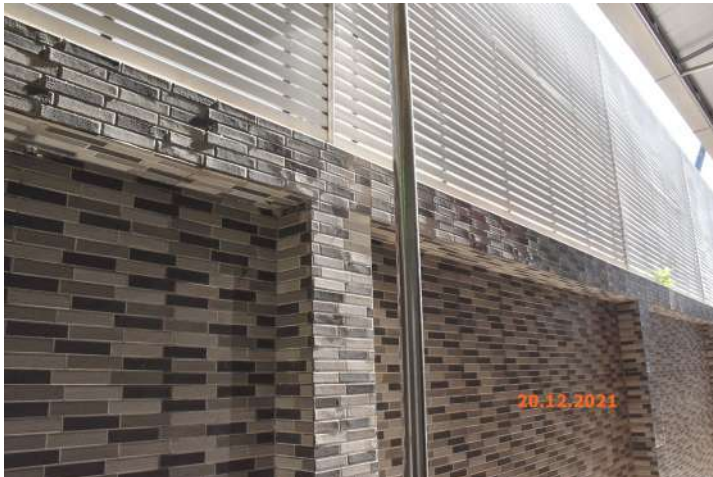
110

สภาพทั่วไปบริเวณแนวกำแพงด้านหลัง

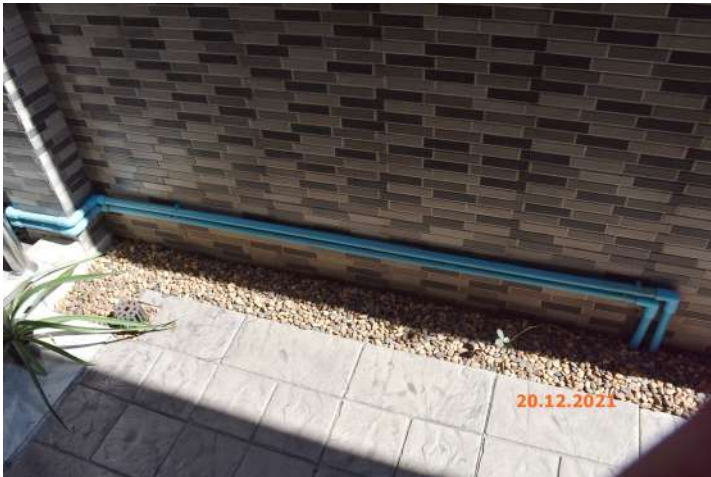
116

สภาพทั่วไปบริเวณแนวกำแพงด้านหลัง

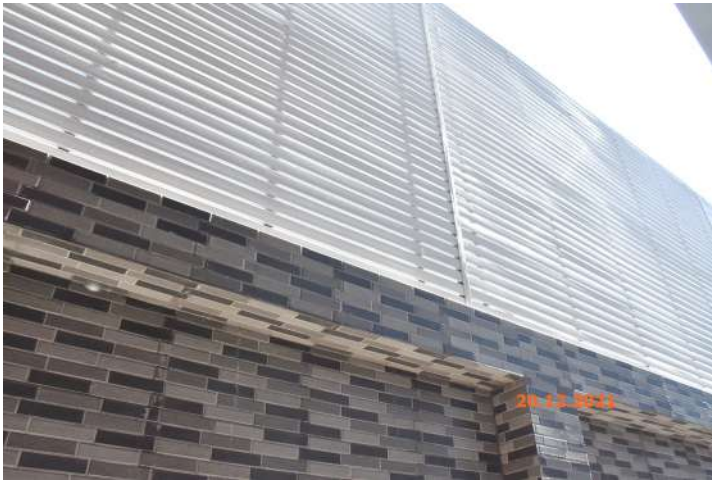
122

สภาพทั่วไปบริเวณแนวกำแพงด้านหลัง

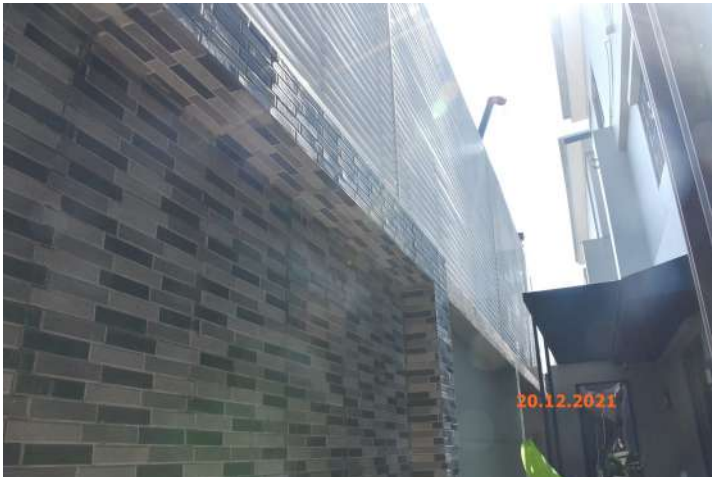
128

สภาพทั่วไปบริเวณแนวกำแพงด้านหลัง

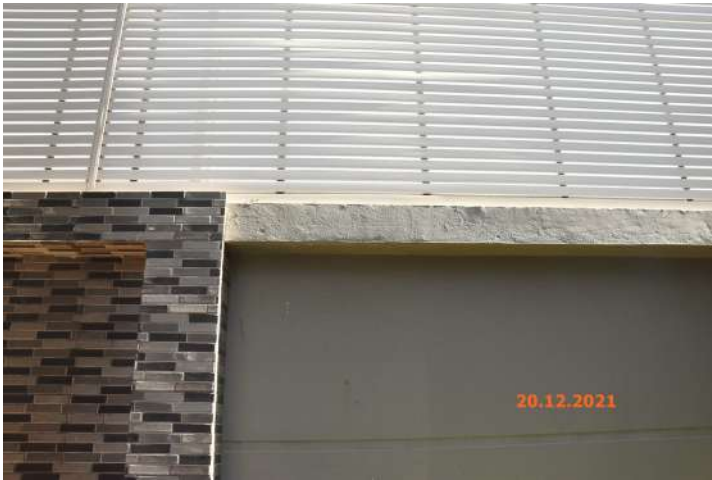
134

สภาพทั่วไปบริเวณแนวกำแพงด้านหลัง

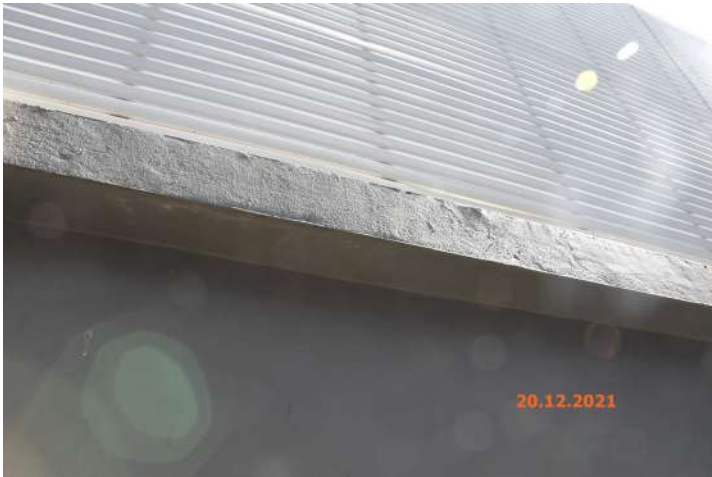
140

สภาพทั่วไปบริเวณแนวกำแพงด้านหลัง

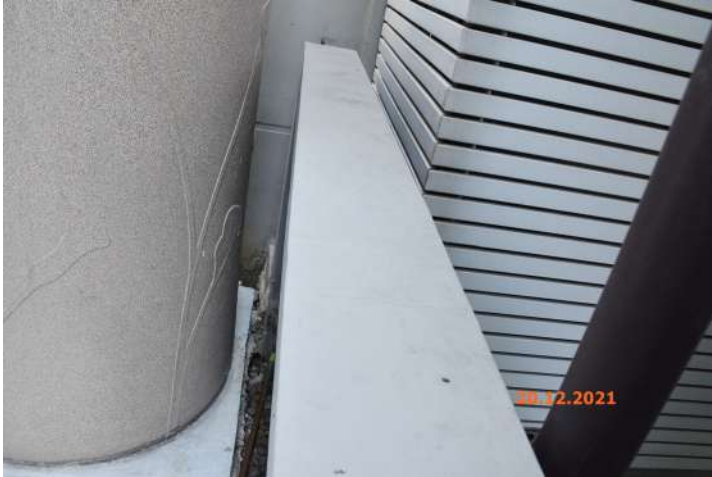
146

สภาพทั่วไปบริเวณแนวกำแพงด้านหลัง

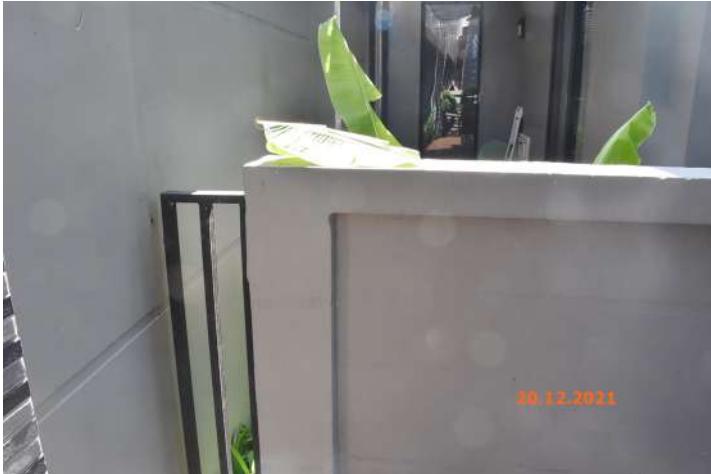
151

สภาพทั่วไปบริเวณแนวรั้วกำแพงด้านซ้าย

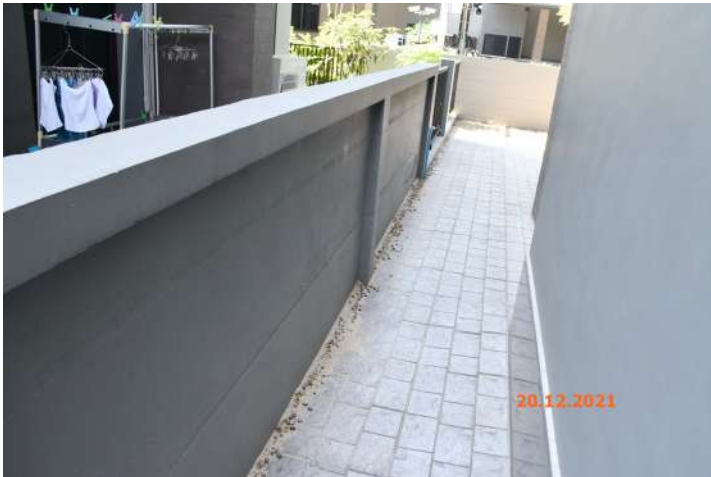
157

สภาพทั่วไปบริเวณแนวรั้วกำแพงด้านซ้าย

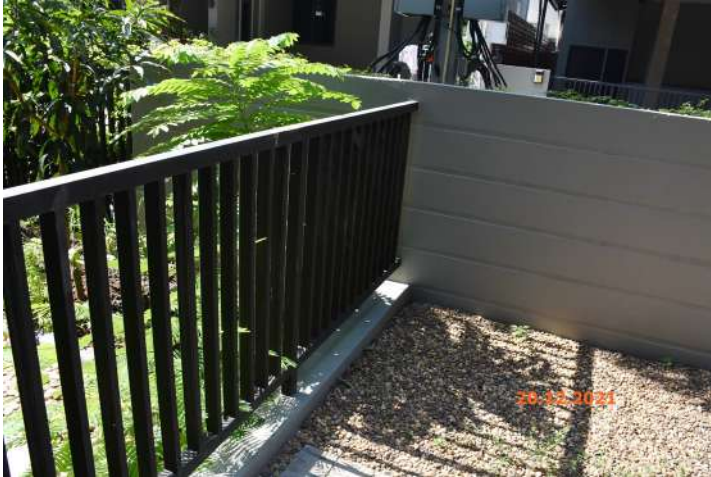
163

สภาพทั่วไปบริเวณแนวรั้วกำแพงด้านซ้าย

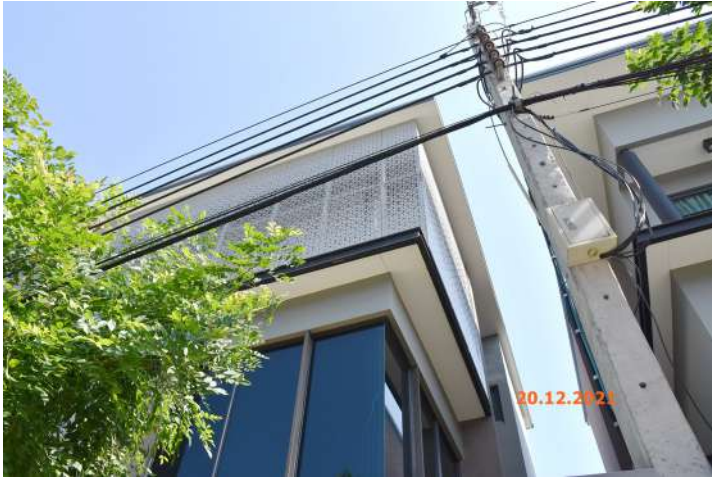
165

สภาพทั่วไปภายนอกด้านหน้า

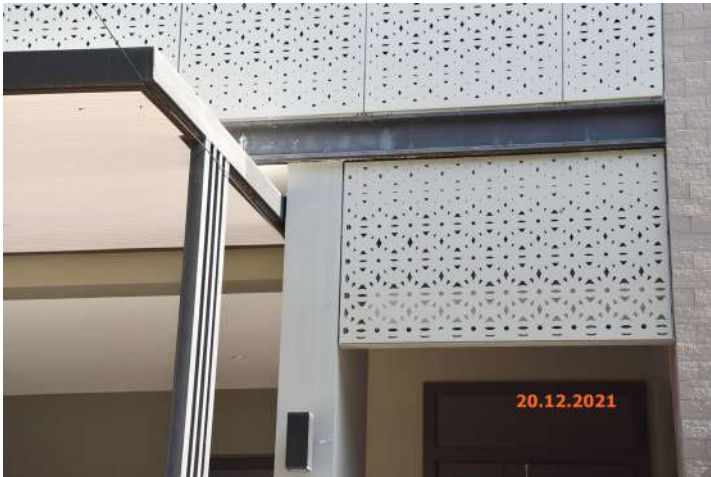
171

สภาพทั่วไปภายนอกด้านหน้า

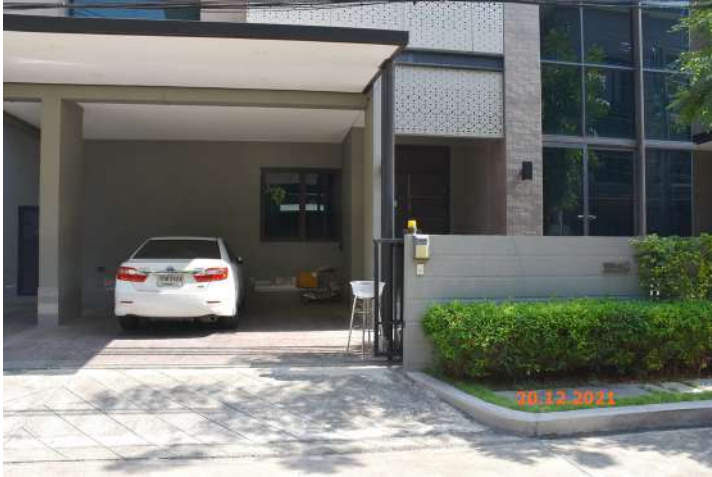
177

สภาพทั่วไปภายนอกด้านหน้า

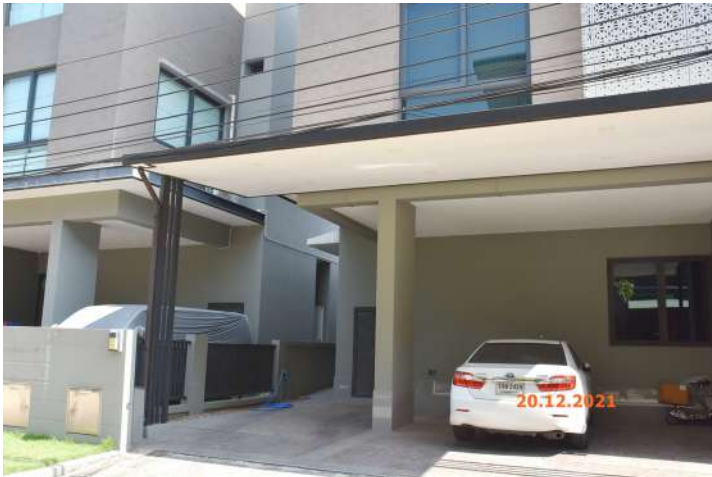
183

สภาพทั่วไปภายนอกด้านหน้า

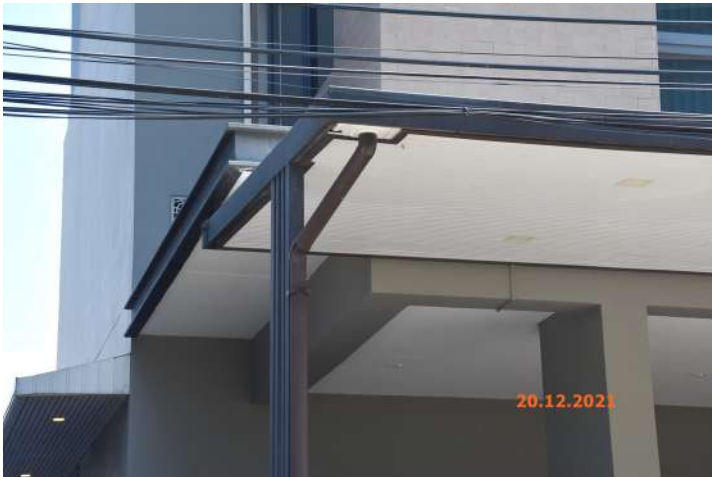
189

สภาพทั่วไปภายนอกด้านหน้า

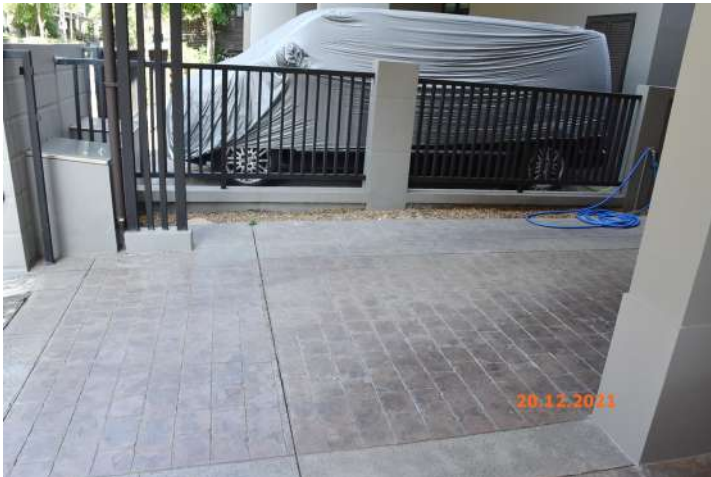
195

สภาพทั่วไปภายนอกด้านหน้า

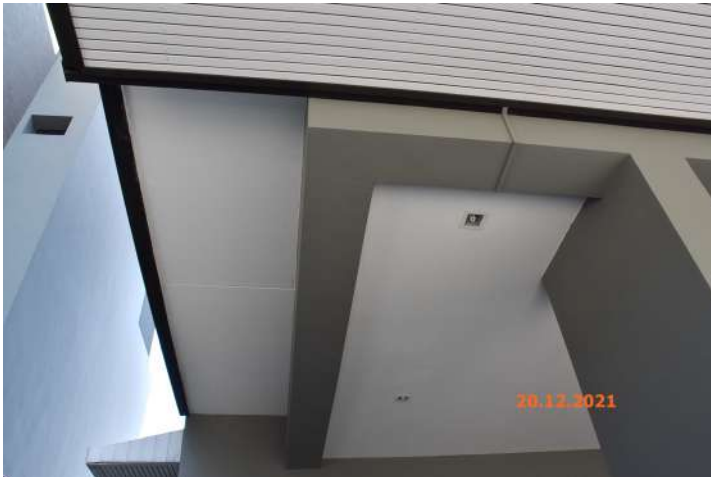
201

สภาพทั่วไปภายนอกด้านหน้า

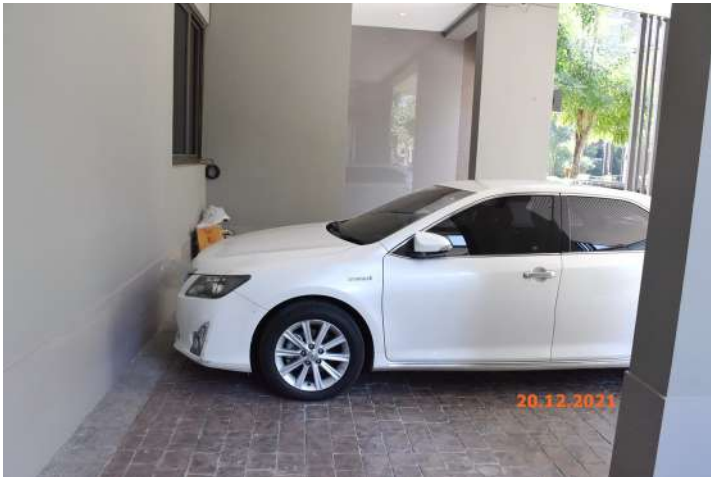
207

สภาพทั่วไปภายนอกด้านหน้า

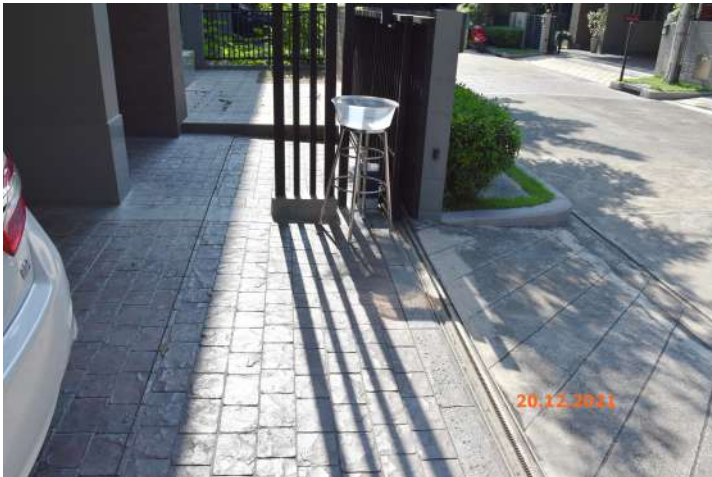
213

สภาพทั่วไปภายนอกด้านหน้า

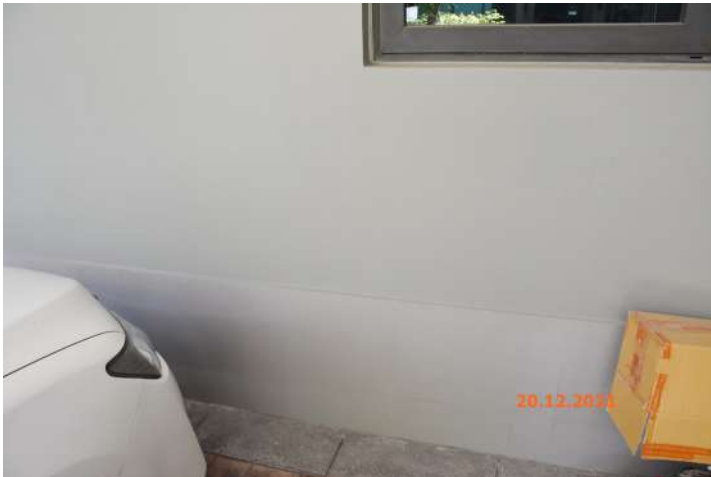
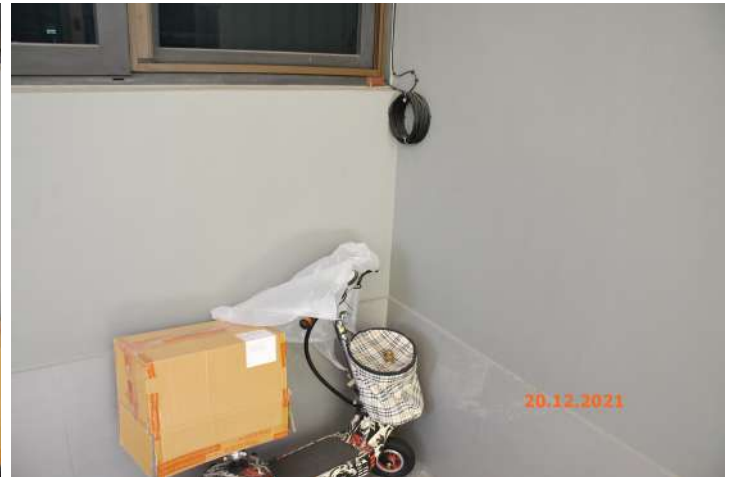
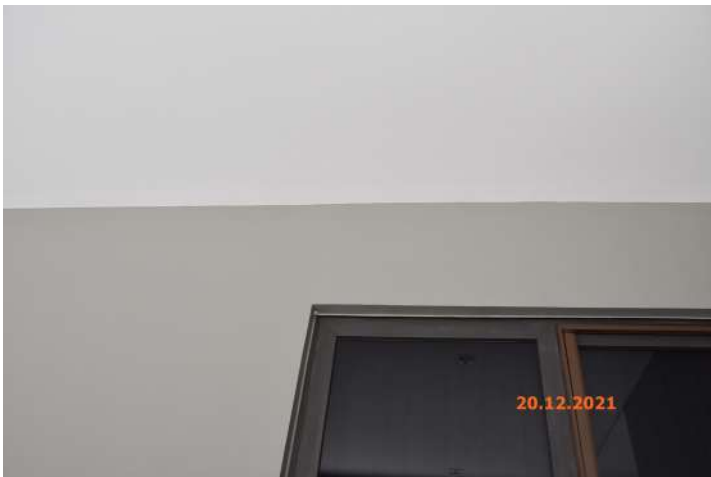
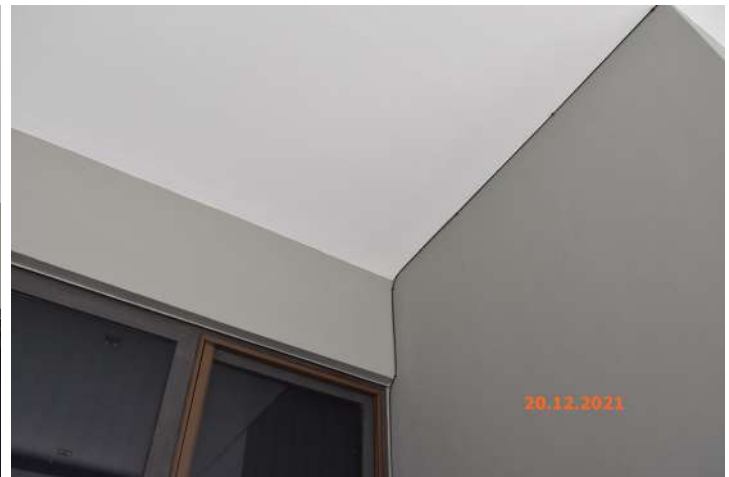
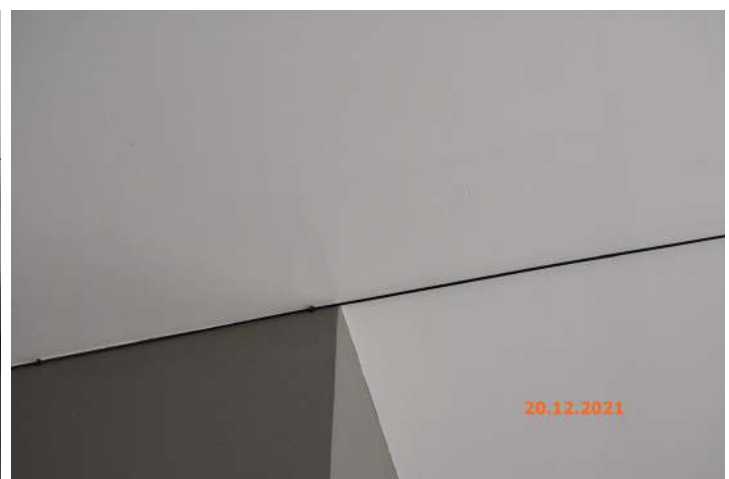
สภาพทั่วไปภายนอกด้านหน้า

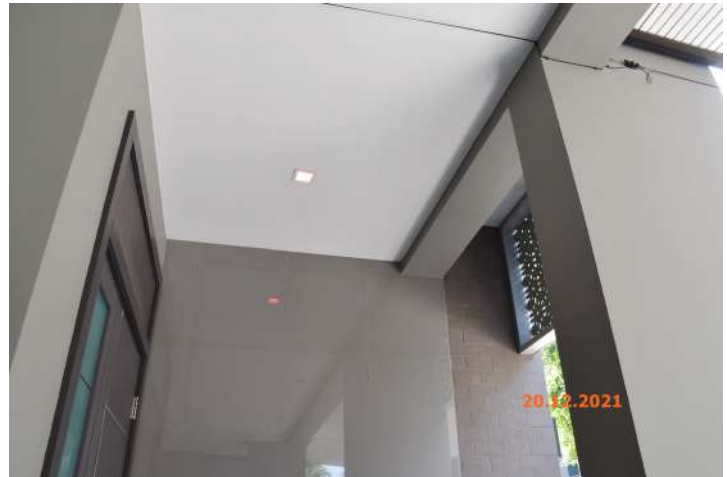
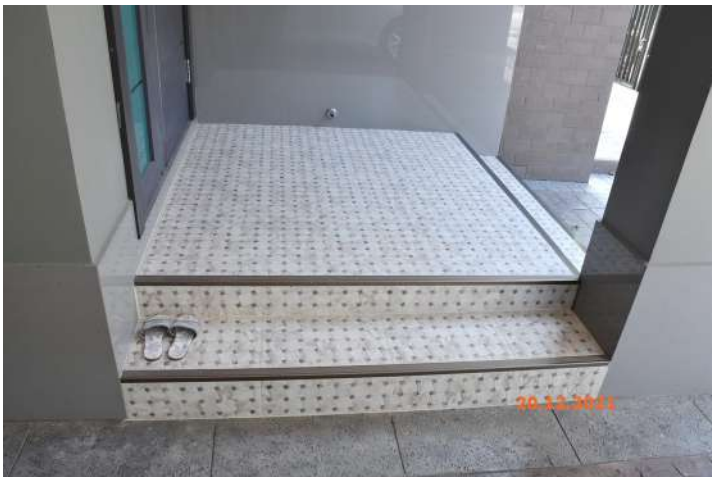
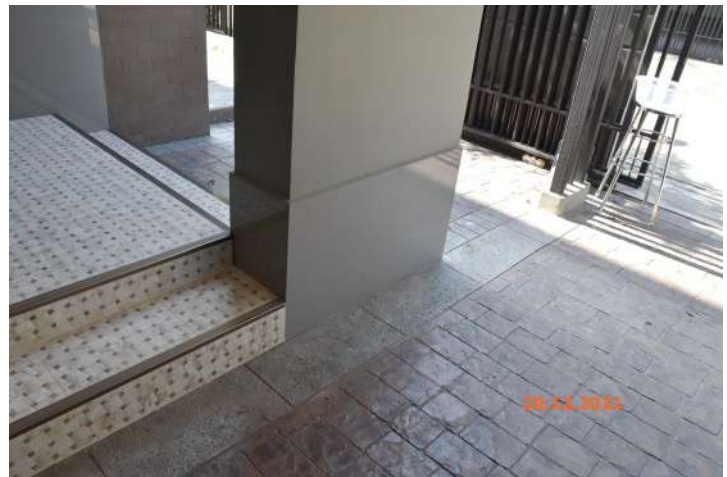
สภาพทั่วไปภายนอกด้านหน้า

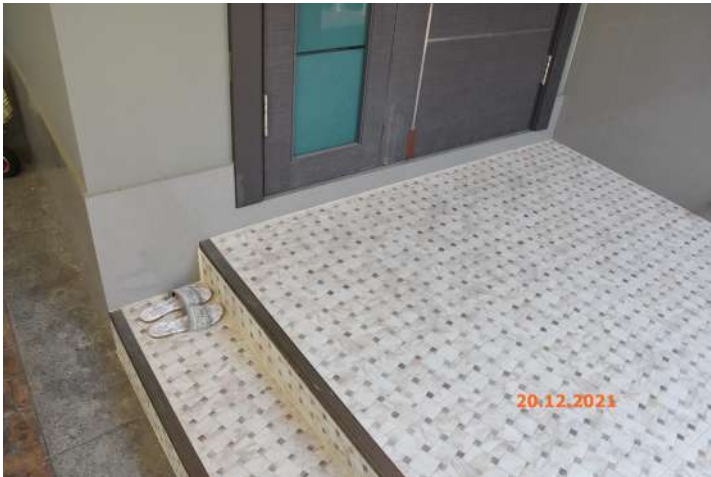
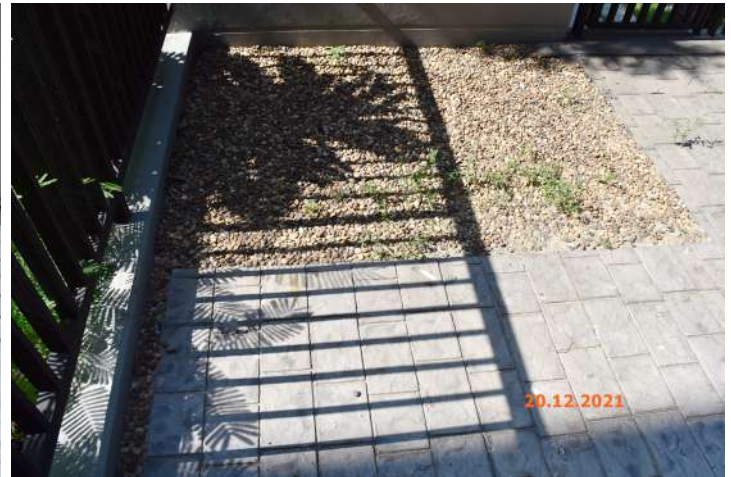
สภาพทั่วไปภายนอกด้านหน้า

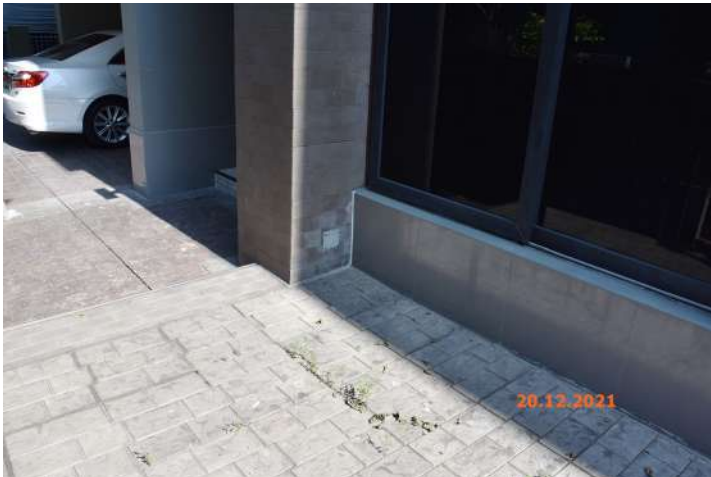
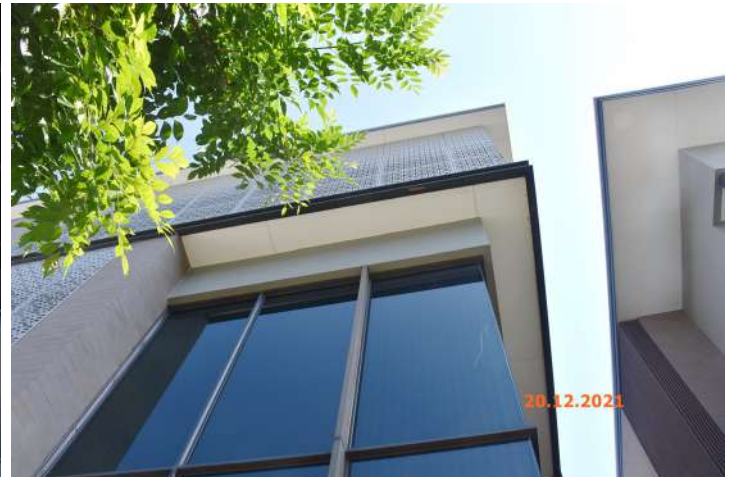
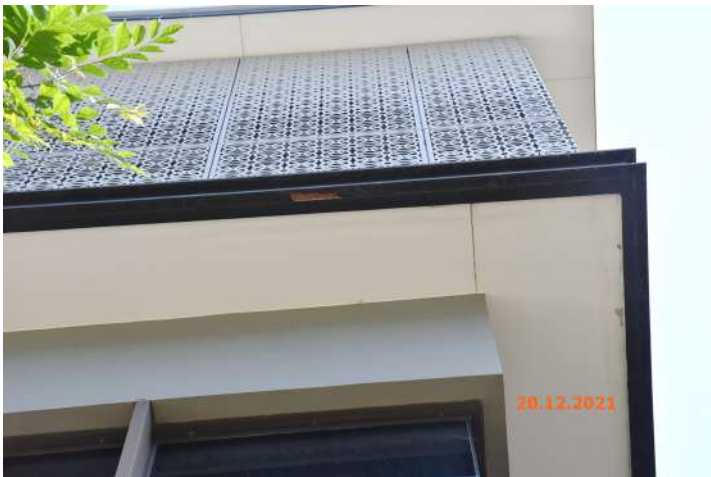
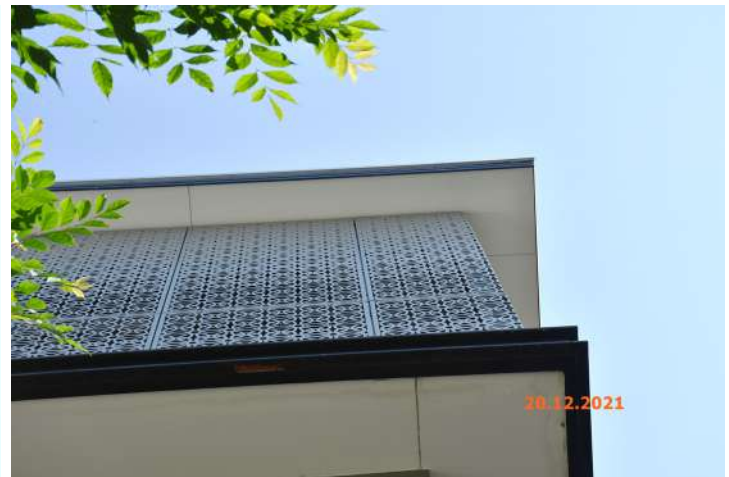
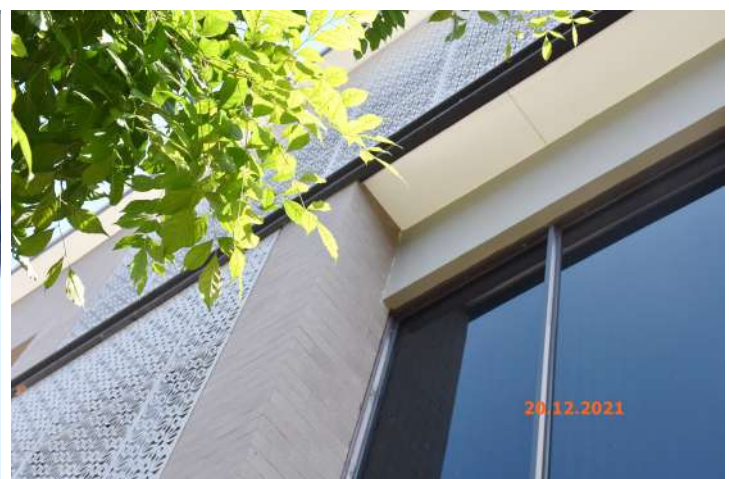
สภาพทั่วไปภายนอกด้านหน้า

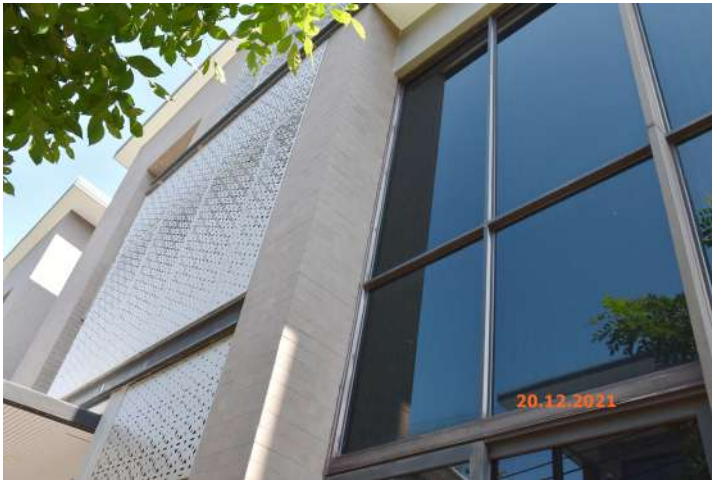
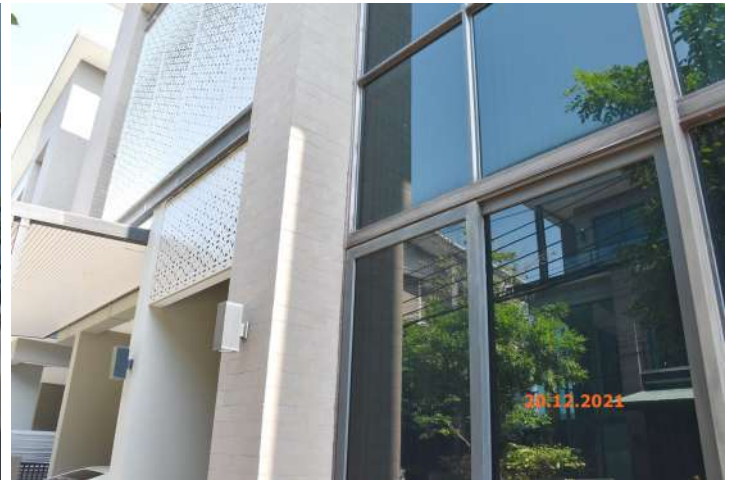
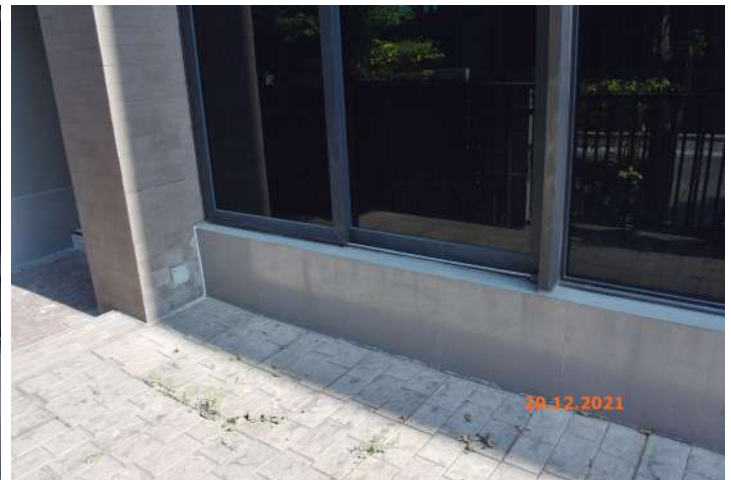
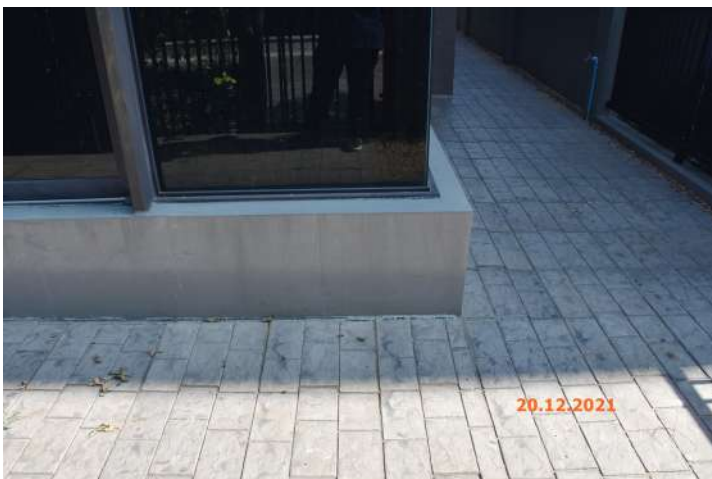
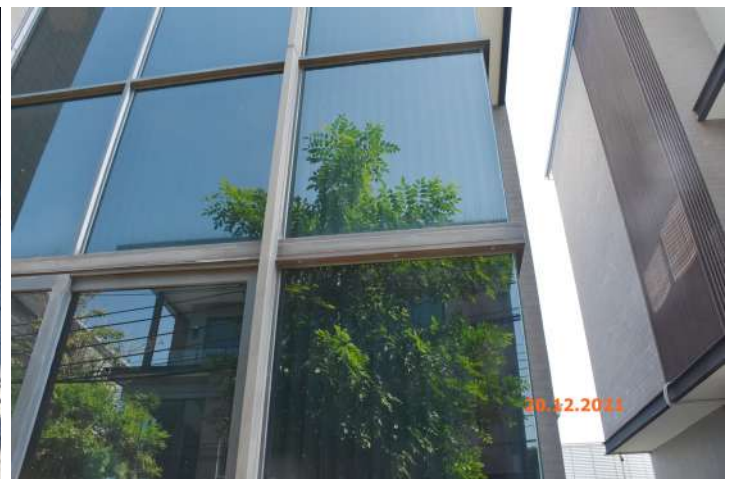
สภาพทั่วไปภายนอกด้านหน้า

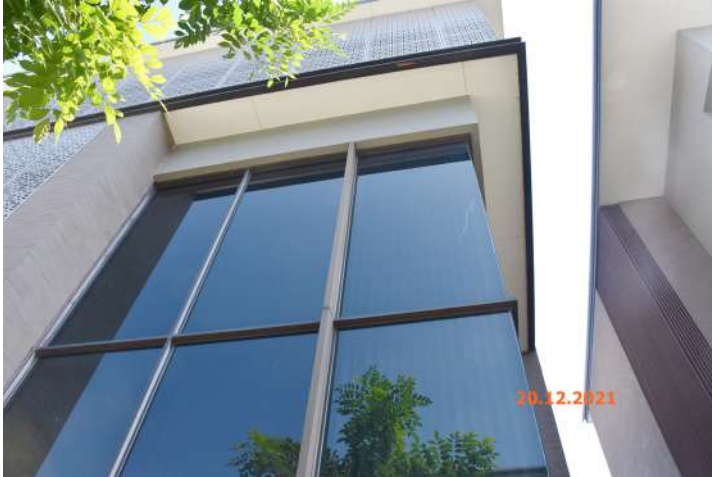
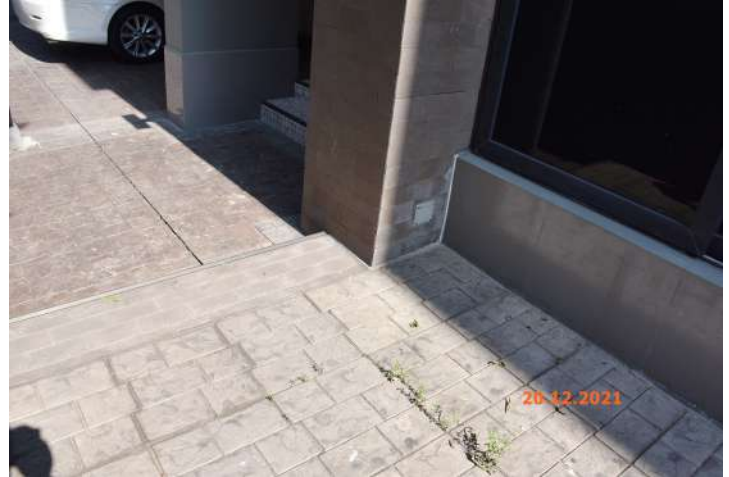
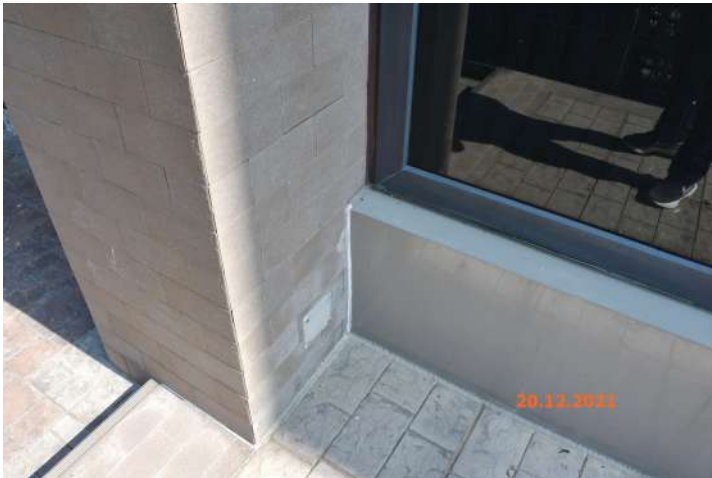
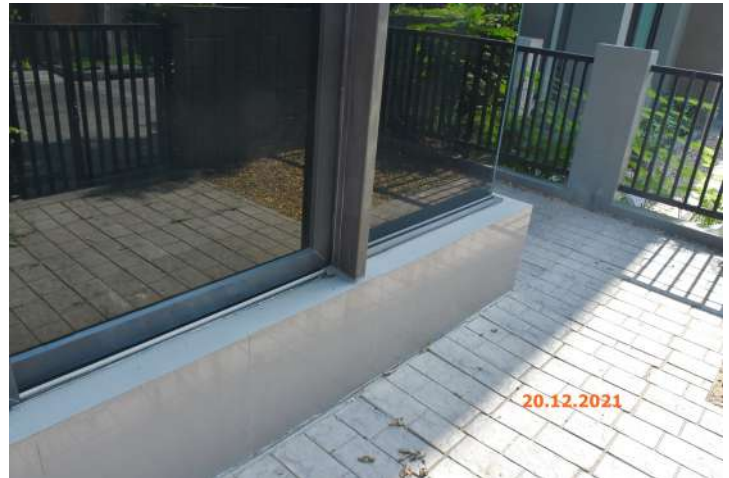
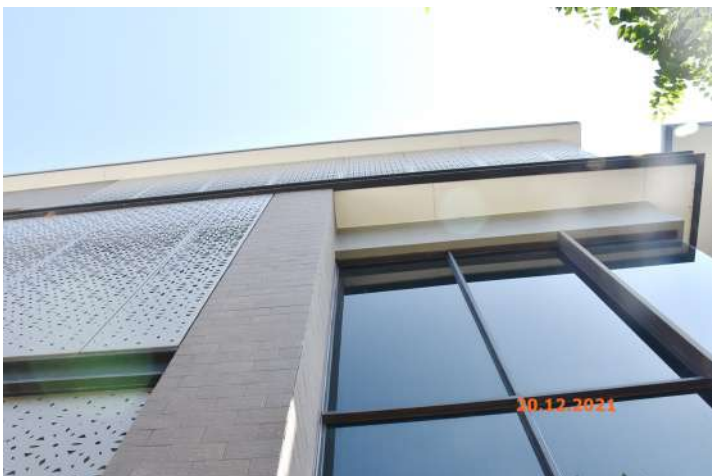
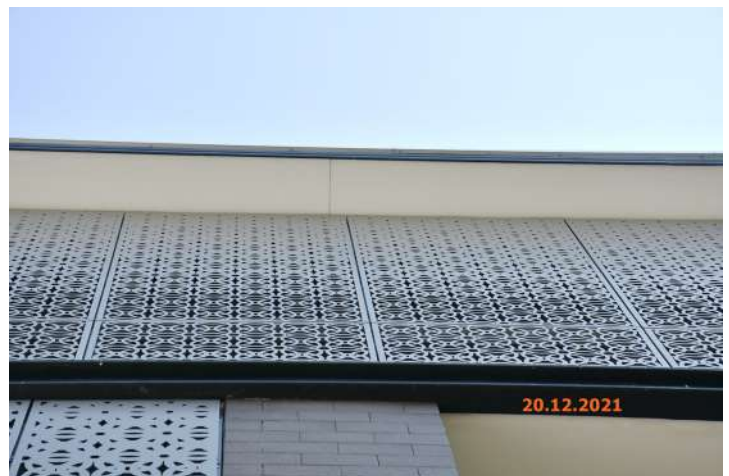
สภาพทั่วไปภายนอกด้านหน้า

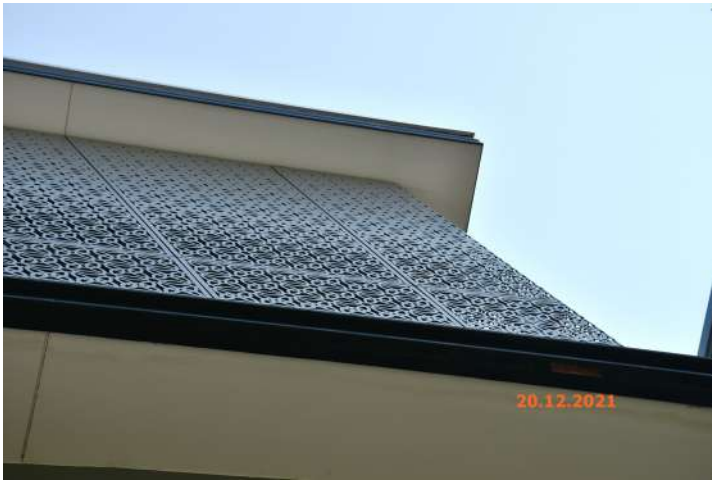
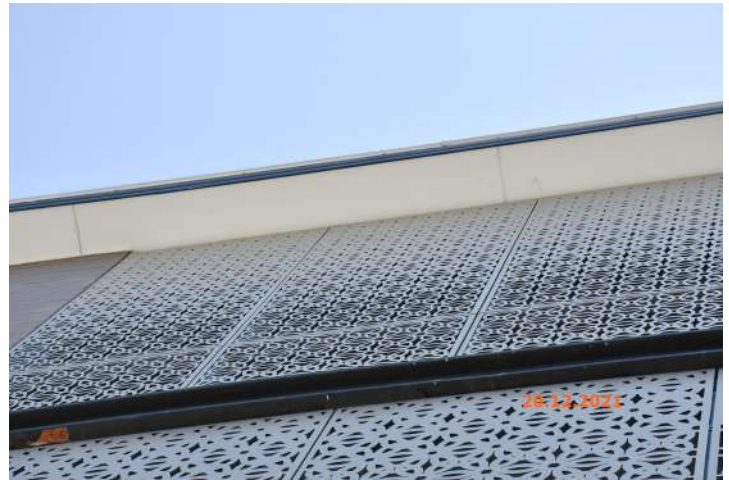
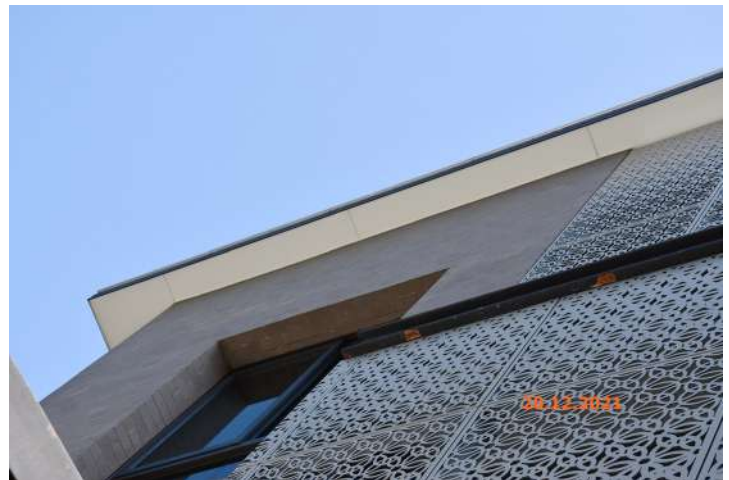
สภาพทั่วไปภายนอกด้านหน้า

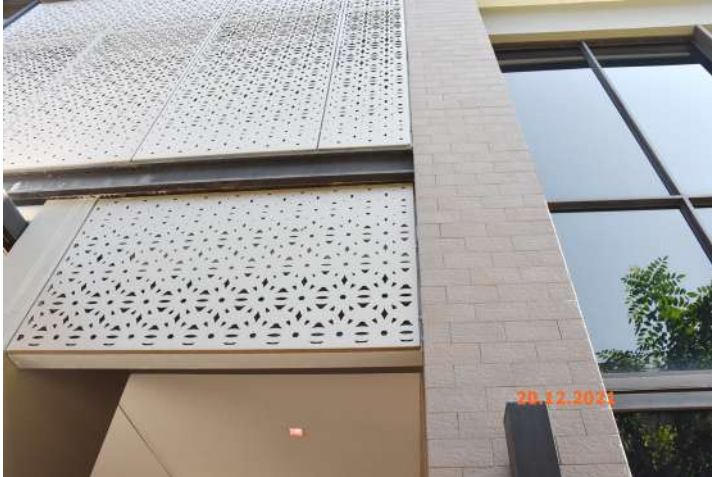
261

สภาพทั่วไปภายนอกด้านหน้า

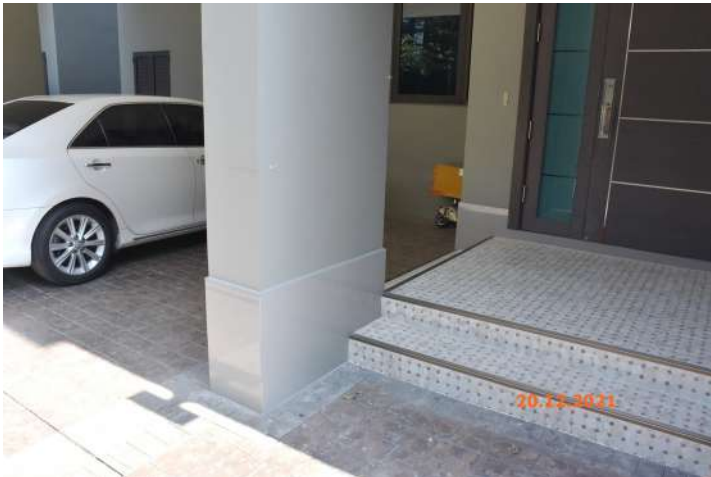
267

สภาพทั่วไปภายนอกด้านหน้า

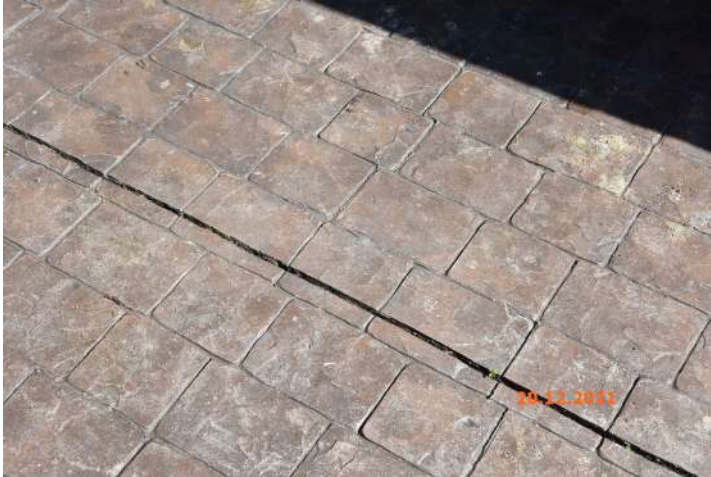
273

สภาพทั่วไปภายนอกด้านหน้า

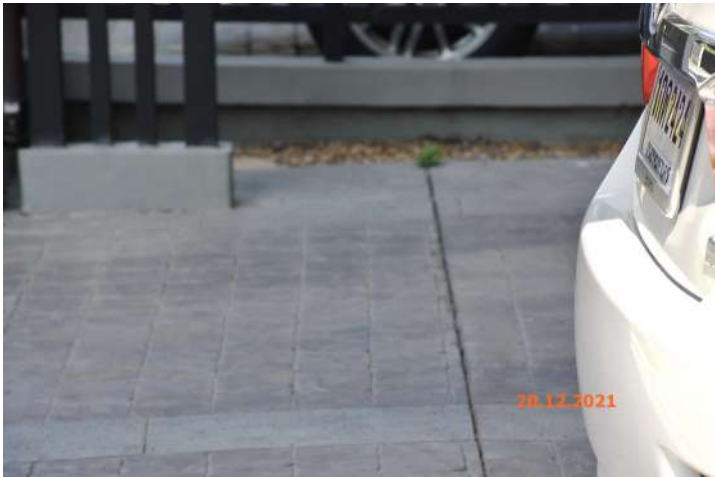
279

สภาพทั่วไปภายนอกด้านหน้า

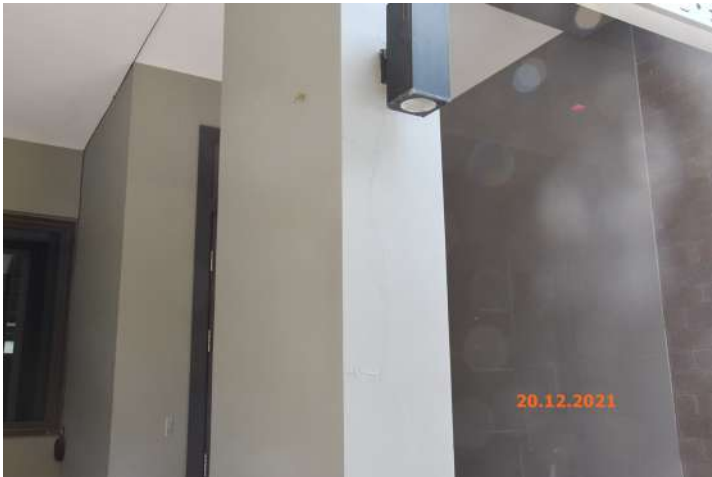
285

สภาพทั่วไปภายนอกด้านหน้า

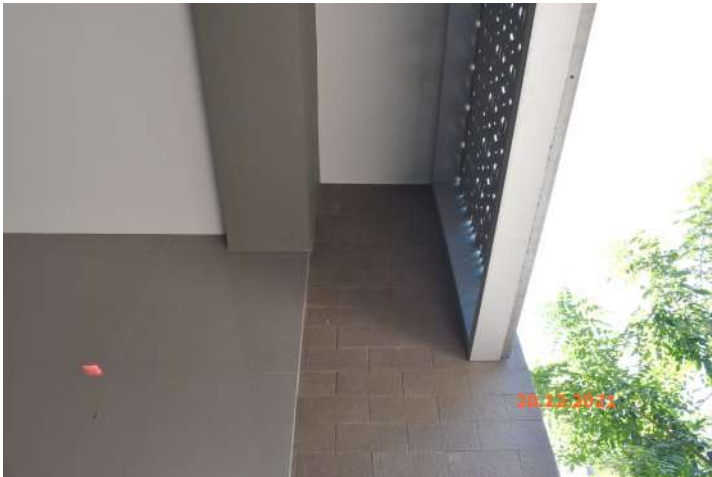
291

สภาพทั่วไปภายนอกด้านหน้า

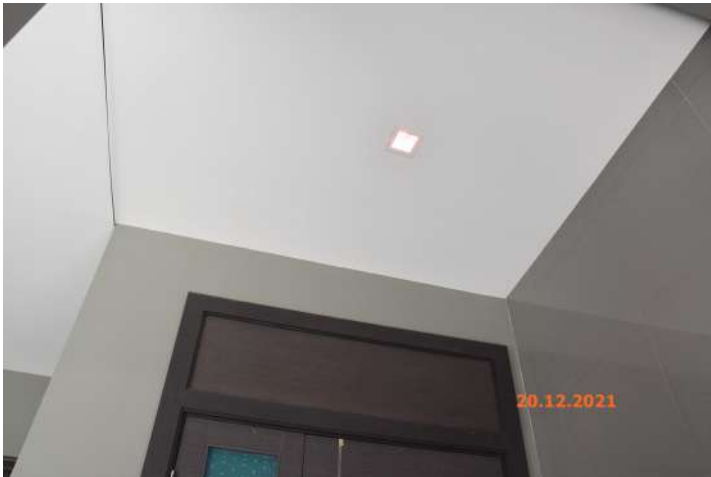
297

สภาพทั่วไปภายนอกด้านหน้า
