ภาคผนวก ค

เอกสารการปฏิบัติตามมาตรการป้องกันและลดผลกระทบสิ่งแวดล้อม

ภาคผนวก ค1

รายงานเข้าพบบ้านข้างเคียง

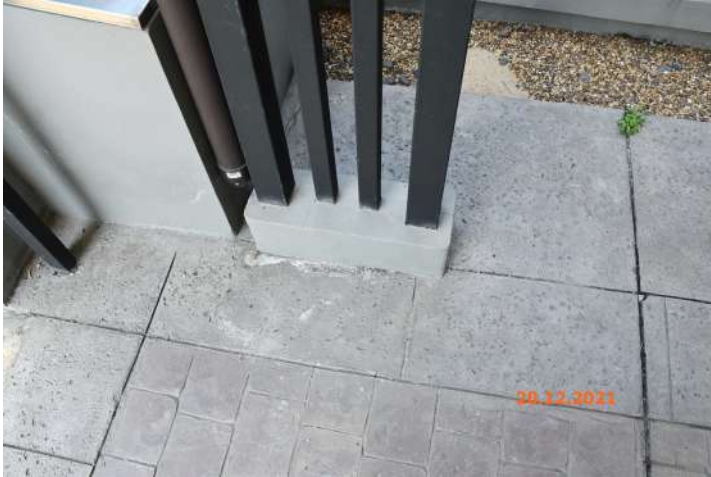
303

สภาพทั่วไปภายนอกด้านหน้า

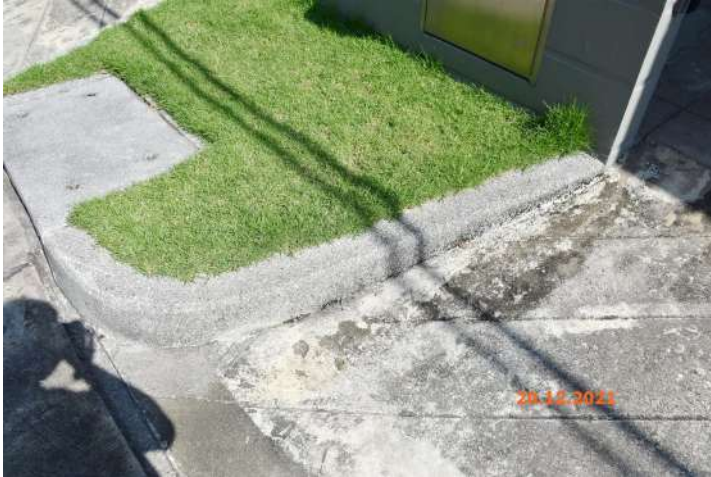
309

สภาพทั่วไปภายนอกด้านหน้า

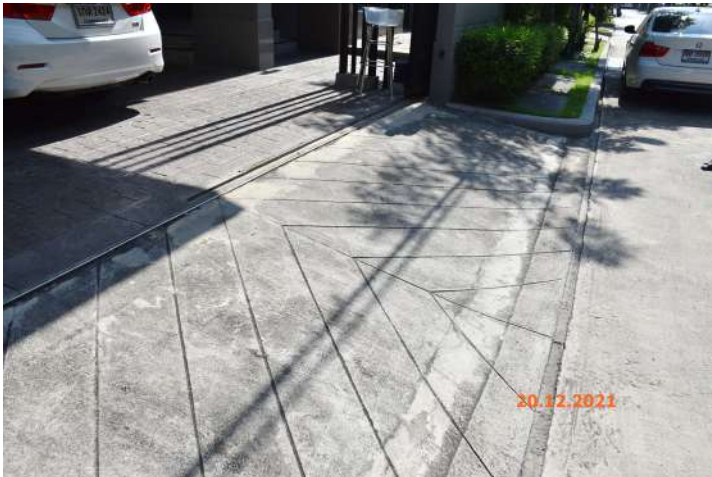
315

สภาพทั่วไปภายนอกด้านหน้า

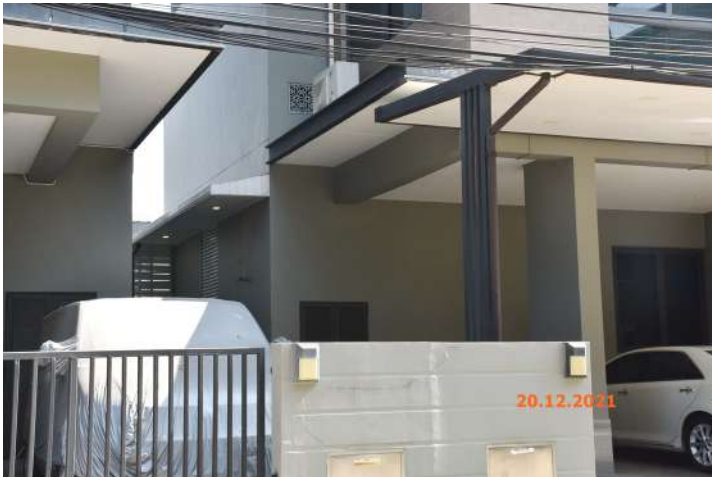
321

สภาพทั่วไปภายนอกด้านหน้า

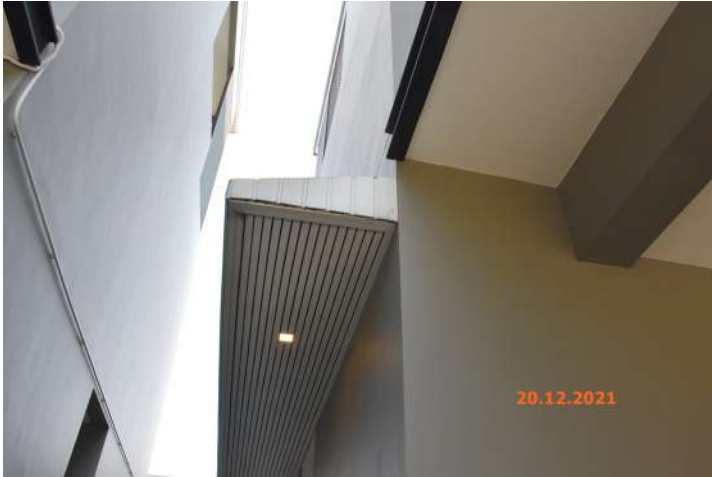
325

สภาพทั่วไปภายนอกด้านขวา

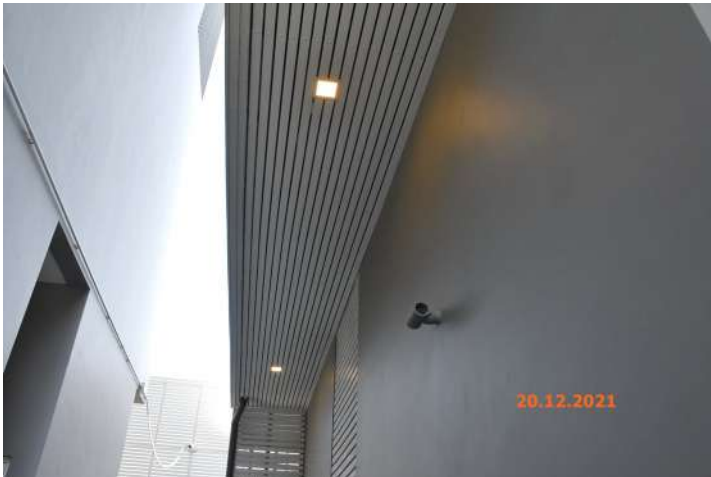
331

สภาพทั่วไปภายนอกด้านขวา

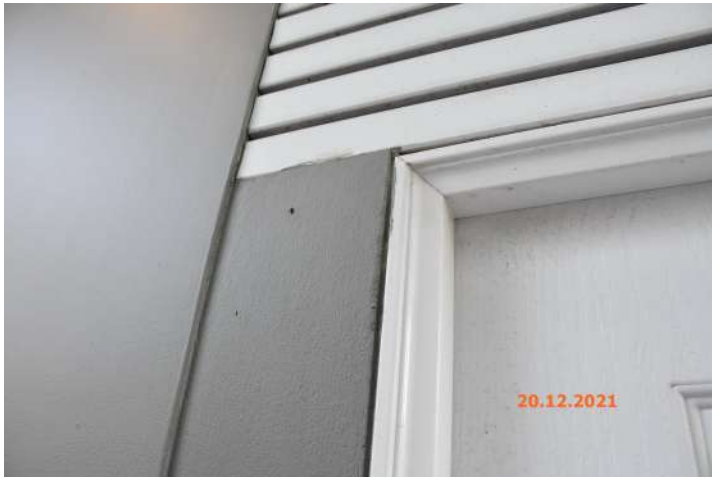
337

สภาพทั่วไปภายนอกด้านขวา

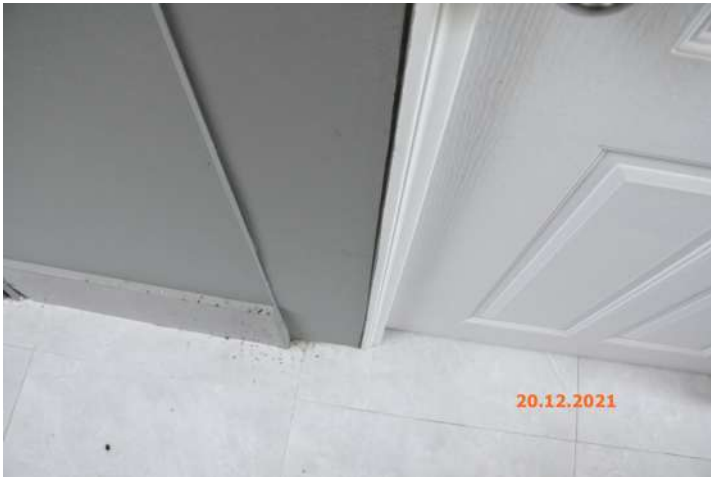
343

สภาพทั่วไปภายนอกด้านขวา

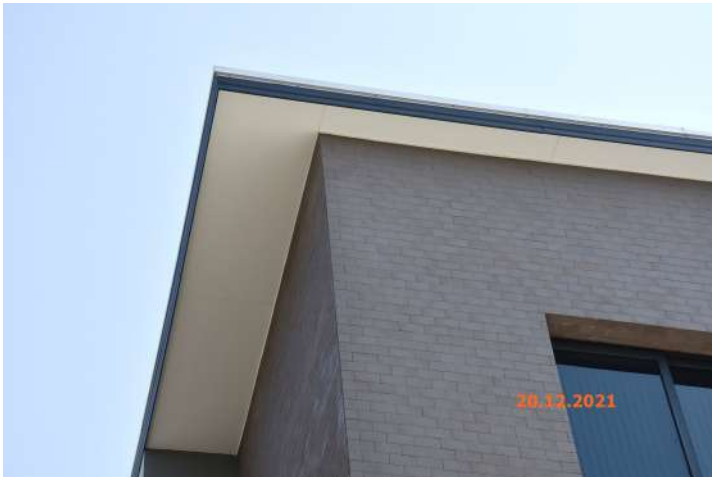
349

สภาพทั่วไปภายนอกด้านขวา

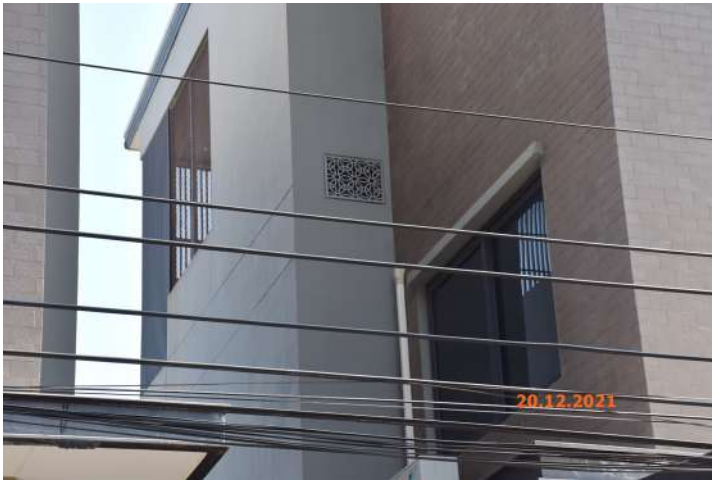
355

สภาพทั่วไปภายนอกด้านขวา

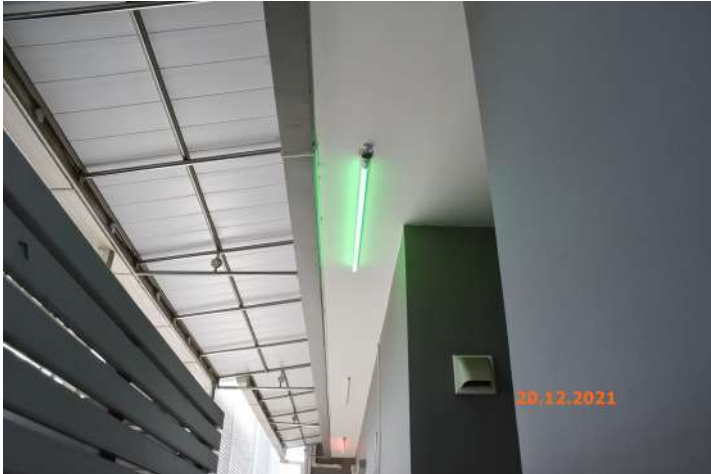
358

สภาพทั่วไปภายนอกด้านหลัง

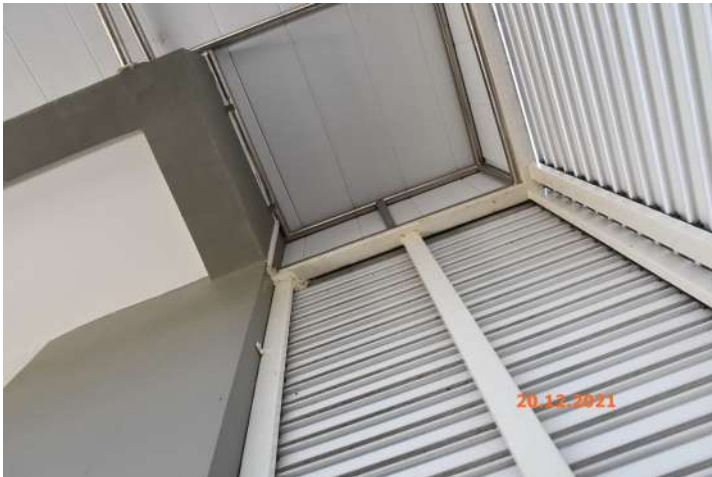
364

สภาพทั่วไปภายนอกด้านหลัง

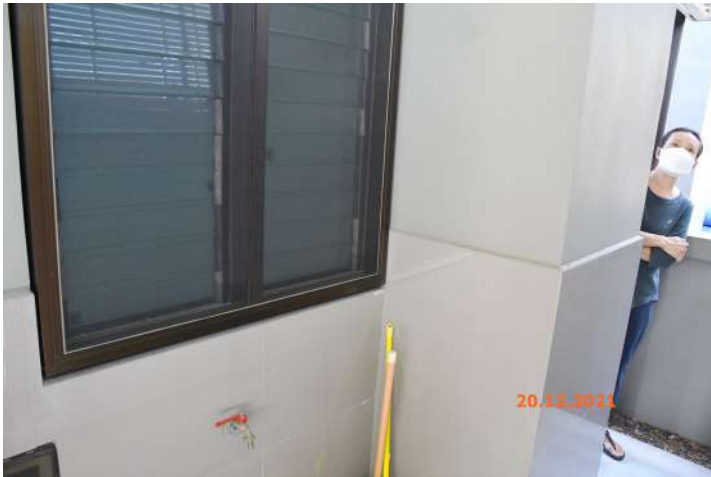
370

สภาพทั่วไปภายนอกด้านหลัง

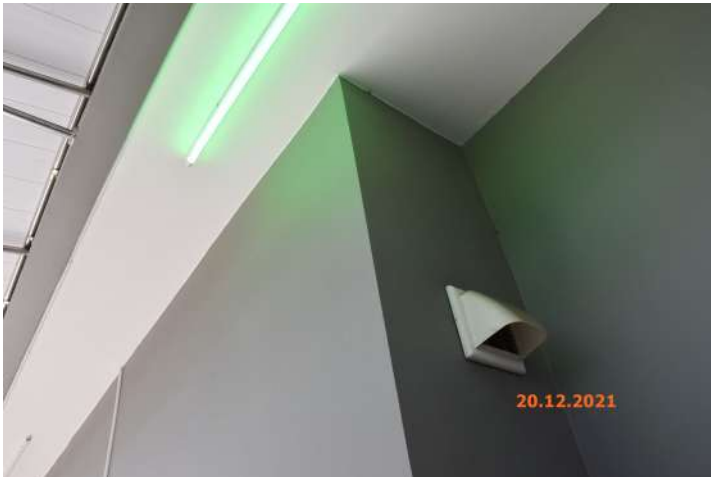
376

สภาพทั่วไปภายนอกด้านหลัง

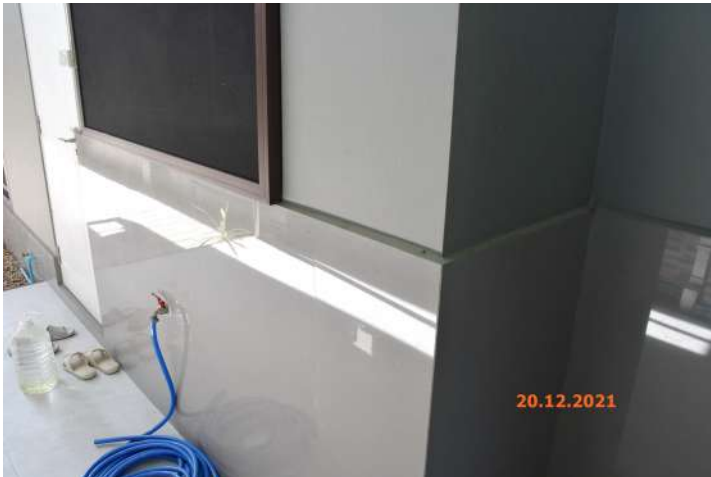
382

สภาพทั่วไปภายนอกด้านหลัง

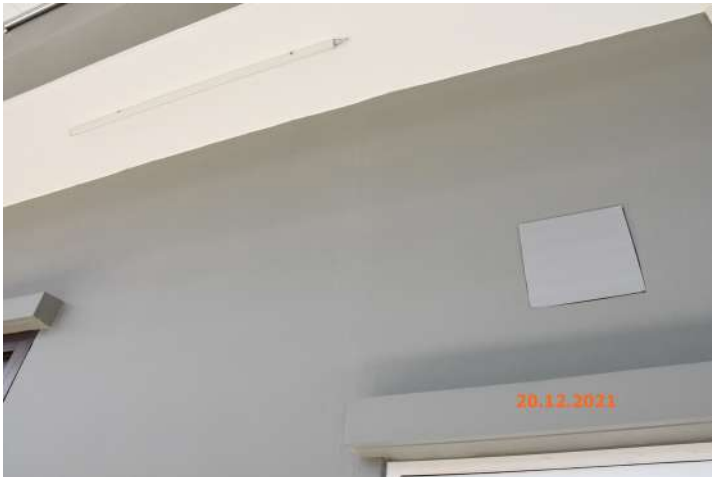
388

สภาพทั่วไปภายนอกด้านหลัง

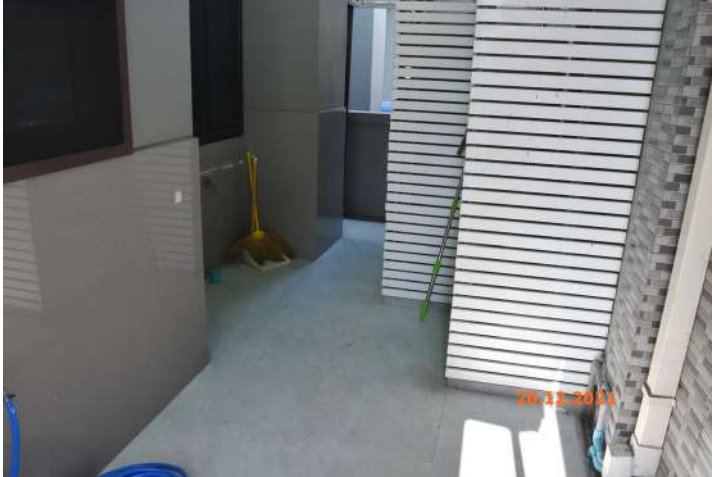
394

สภาพทั่วไปภายนอกด้านหลัง

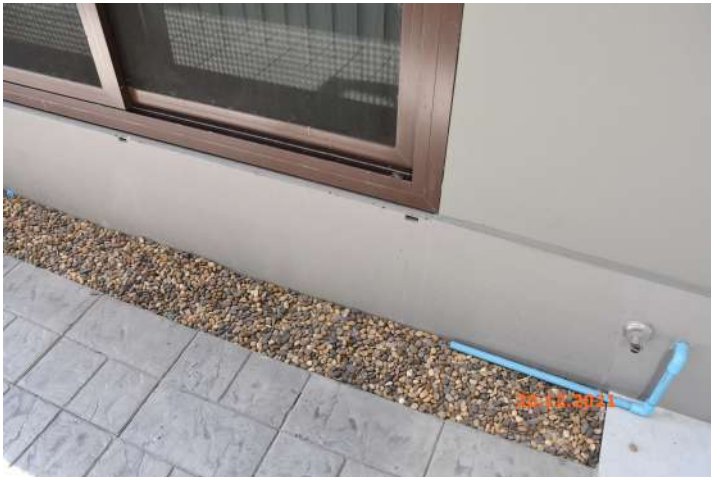
400

สภาพทั่วไปภายนอกด้านหลัง

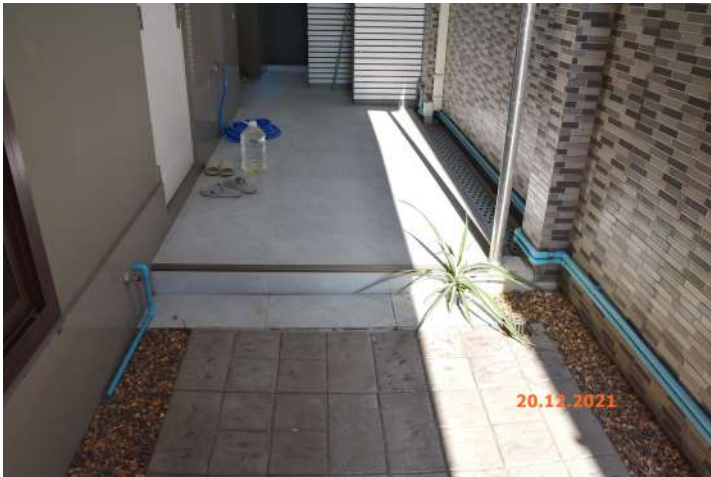
406

สภาพทั่วไปภายนอกด้านหลัง

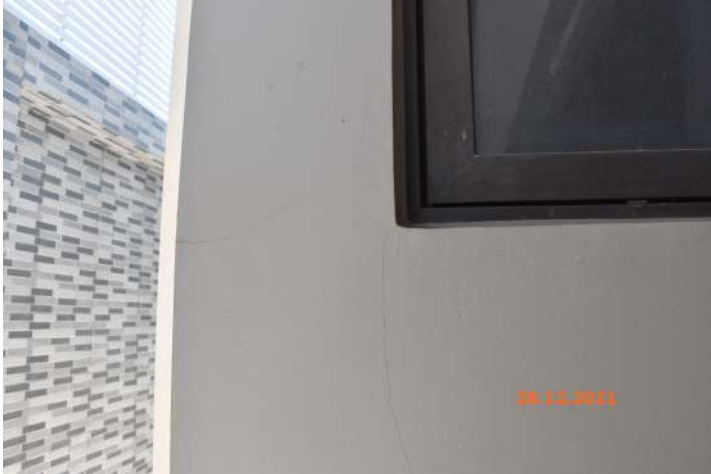
412

สภาพทั่วไปภายนอกด้านหลัง

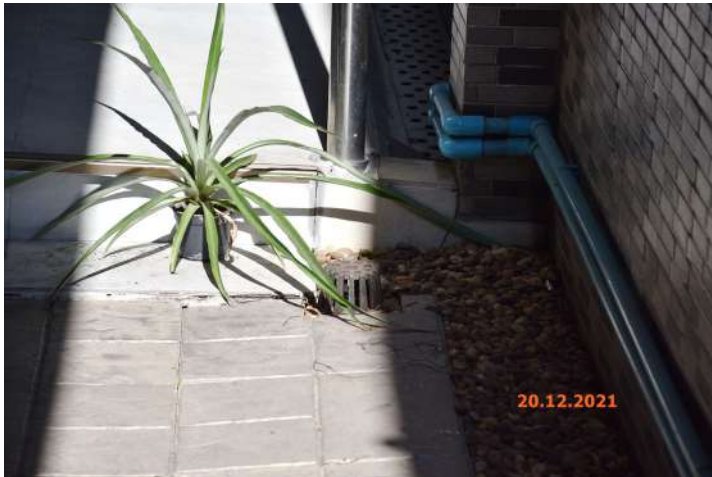
418

สภาพทั่วไปภายนอกด้านหลัง

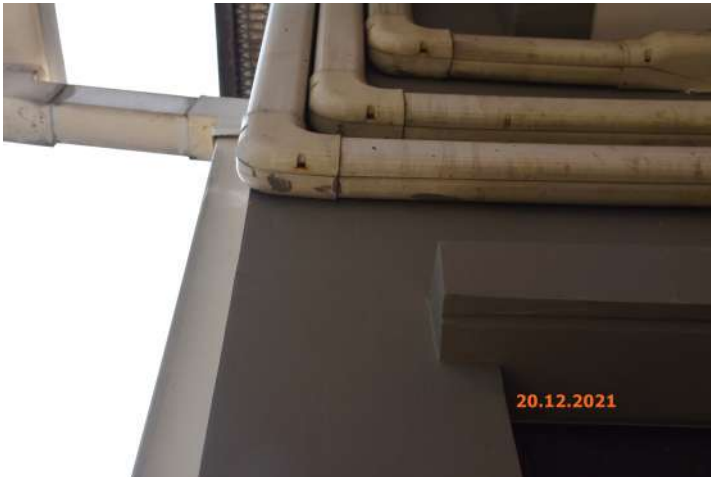
424

สภาพทั่วไปภายนอกด้านหลัง

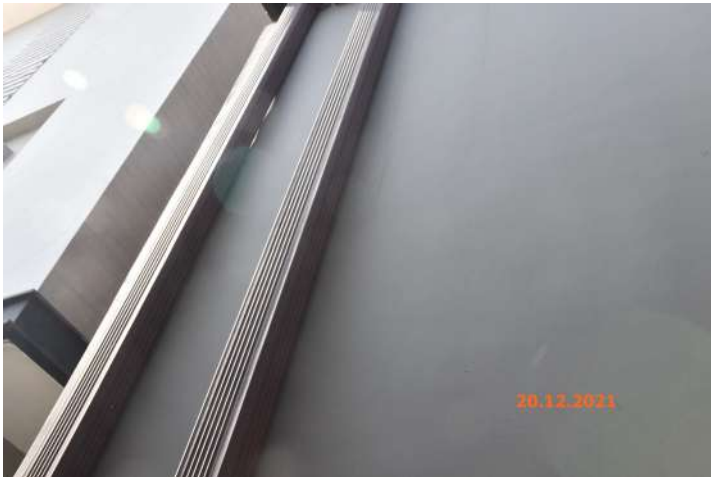
430

สภาพทั่วไปภายนอกด้านหลัง

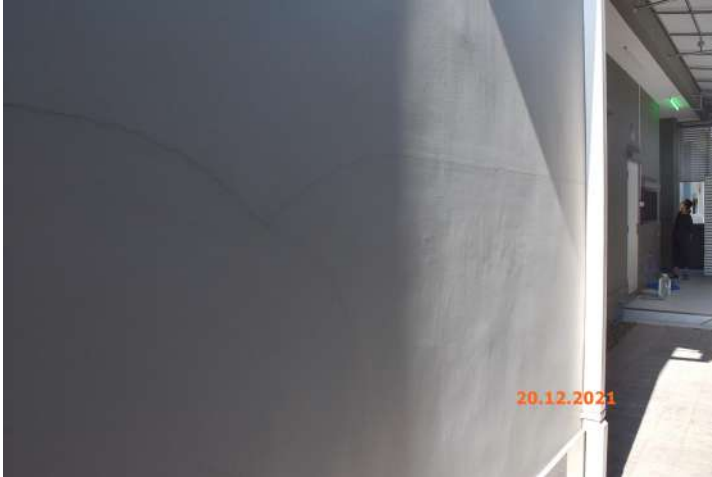
436

สภาพทั่วไปภายนอกด้านหลัง

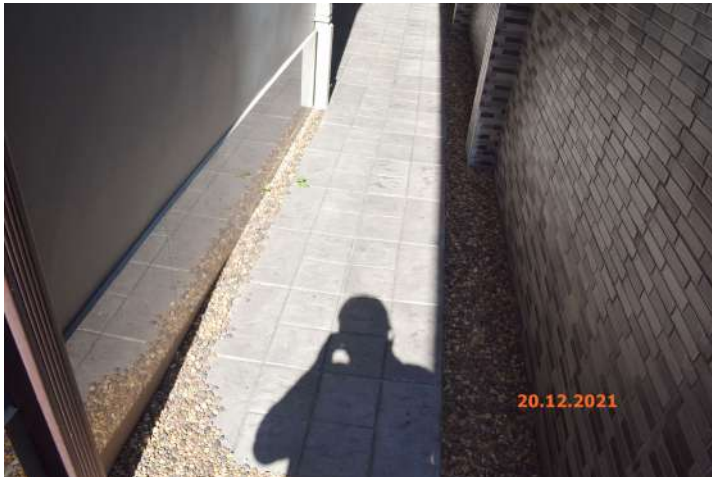
442

สภาพทั่วไปภายนอกด้านหลัง

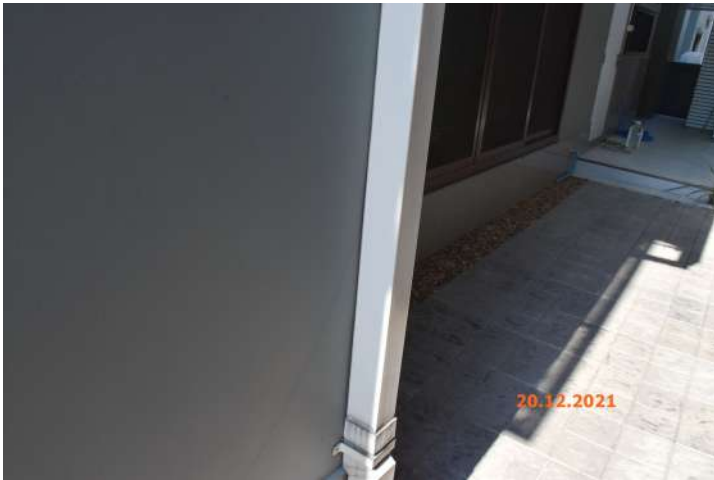
448

สภาพทั่วไปภายนอกด้านหลัง

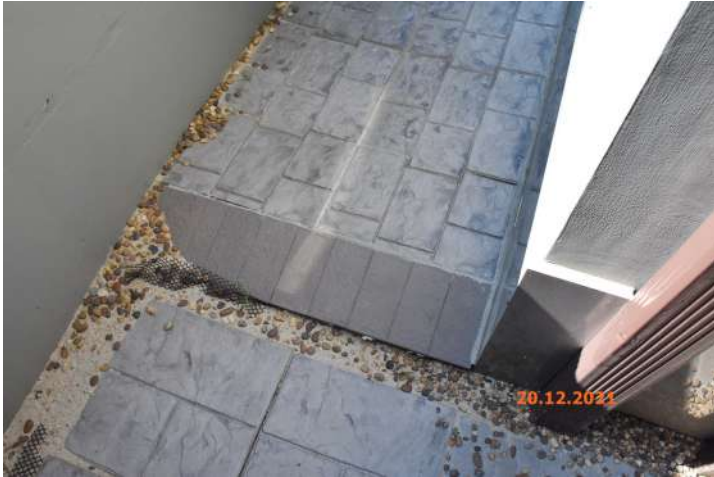
452

สภาพทั่วไปภายนอกด้านซ้าย

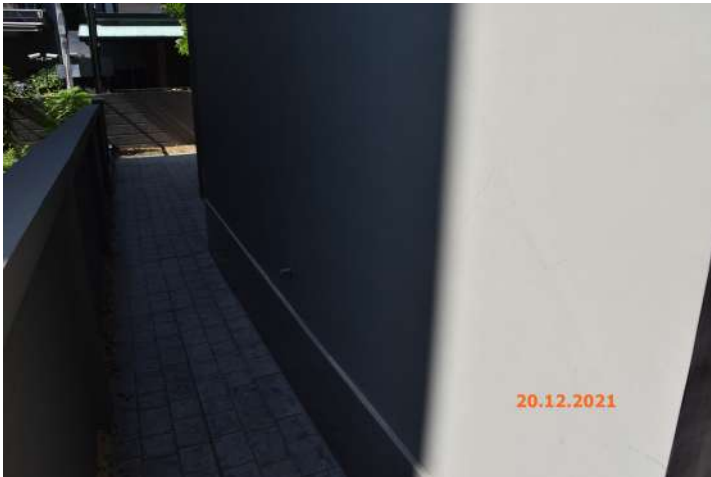
458

สภาพทั่วไปภายนอกด้านซ้าย

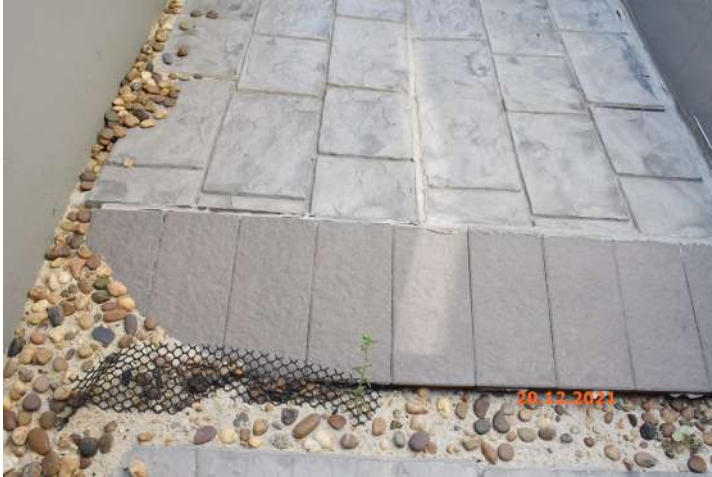
464

สภาพทั่วไปภายนอกด้านซ้าย

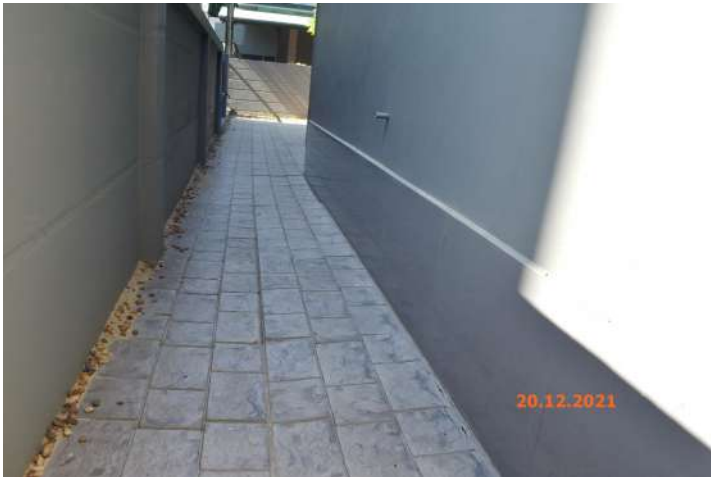
470

สภาพทั่วไปภายนอกด้านซ้าย

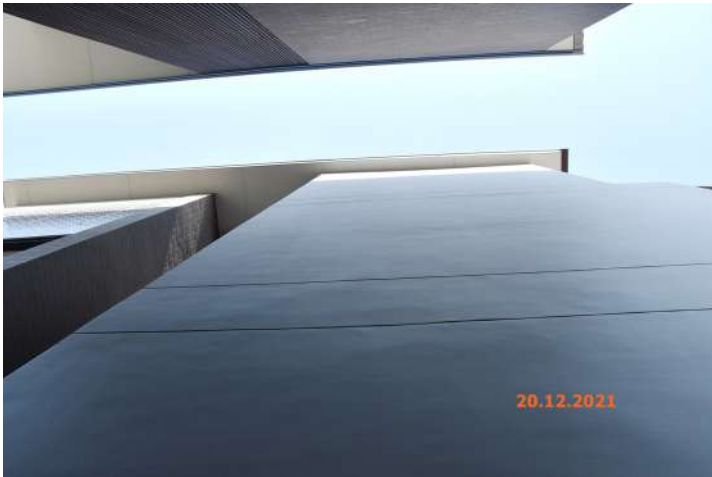
476

สภาพทั่วไปภายนอกด้านซ้าย

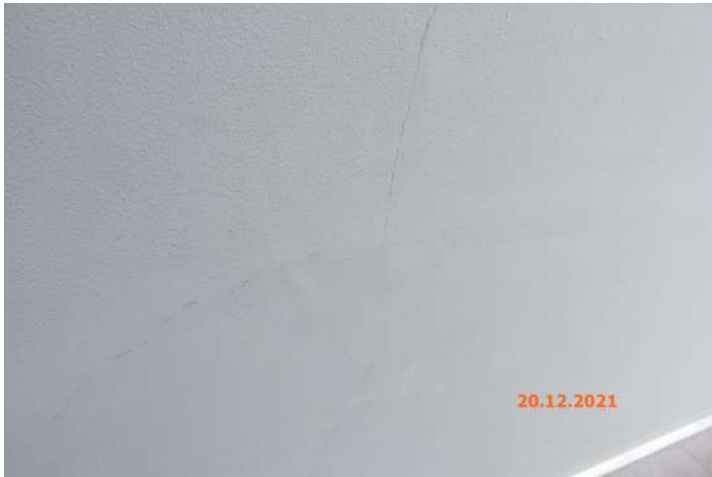
482

สภาพทั่วไปภายนอกด้านซ้าย

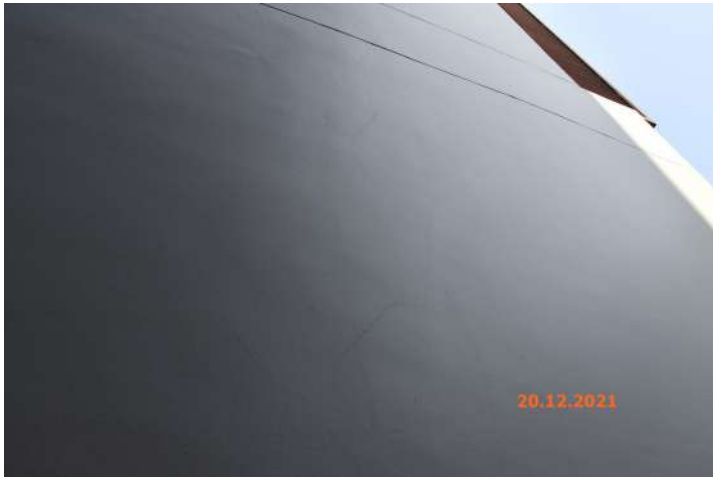
488

สภาพทั่วไปภายนอกด้านซ้าย

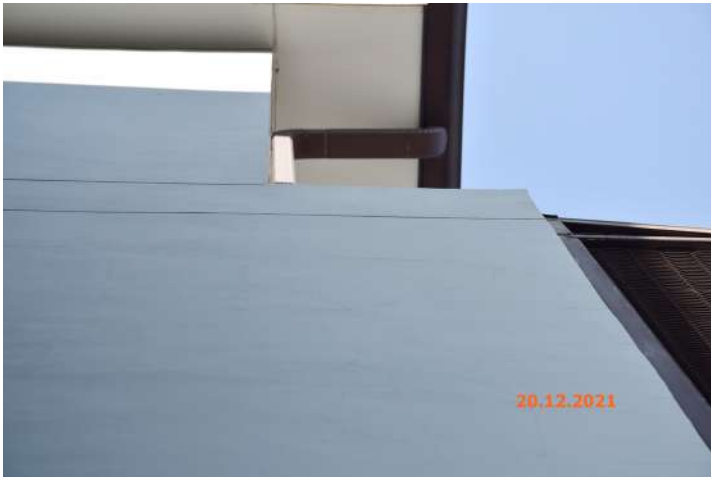
494

สภาพทั่วไปภายนอกด้านซ้าย

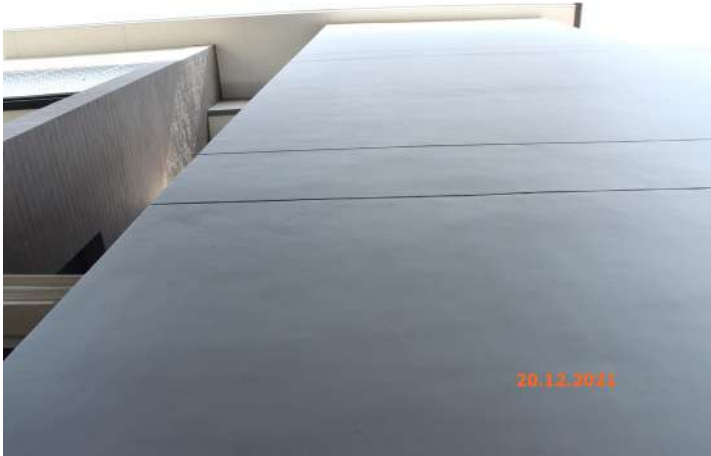
500

สภาพทั่วไปภายนอกด้านซ้าย

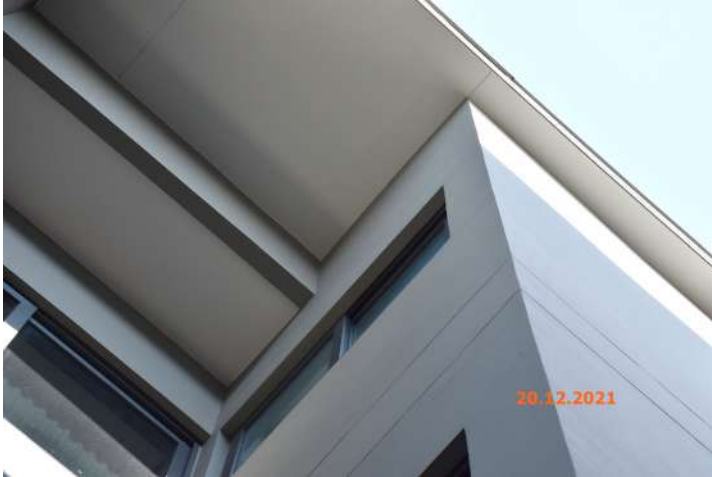
506

สภาพทั่วไปภายนอกด้านซ้าย

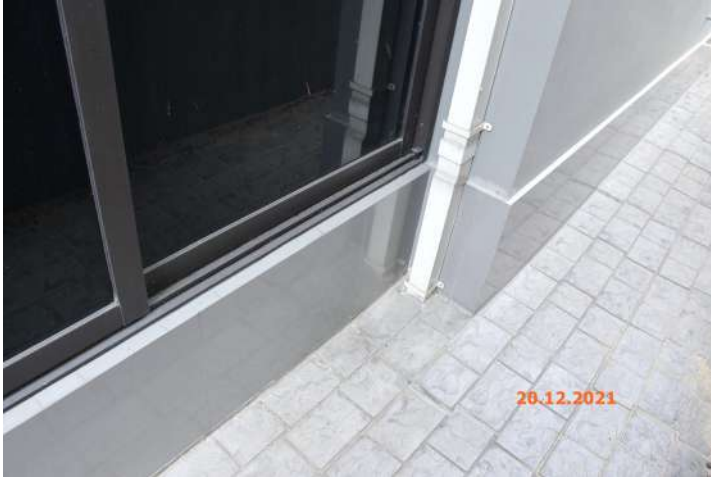
512

สภาพทั่วไปภายนอกด้านซ้าย

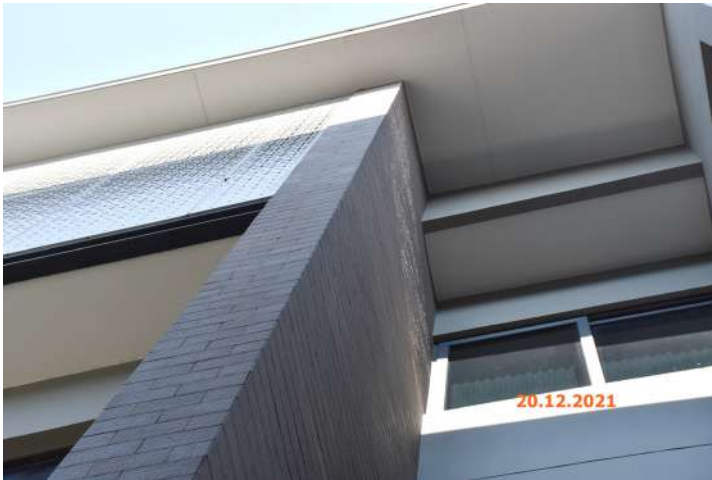
518

สภาพทั่วไปภายนอกด้านซ้าย

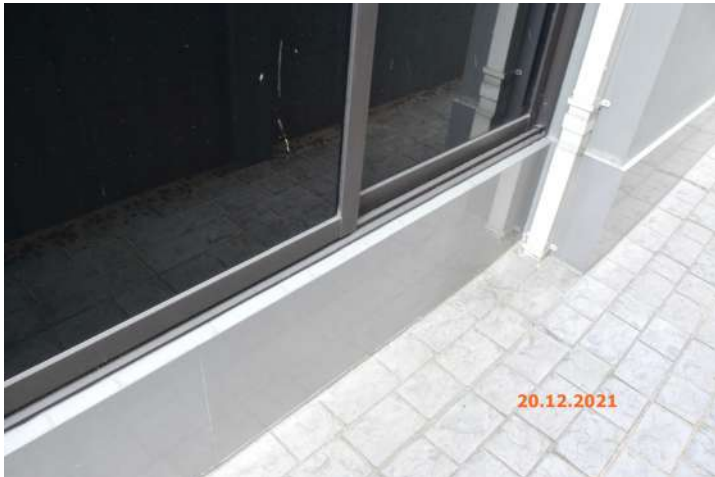
524

สภาพทั่วไปภายนอกด้านซ้าย

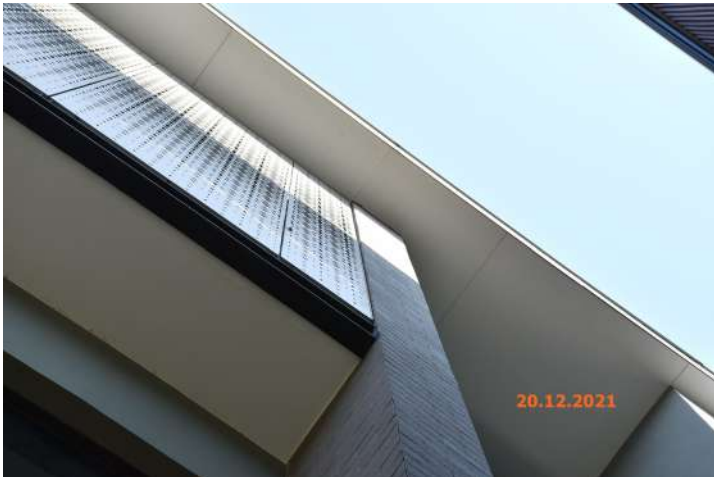
530

สภาพทั่วไปภายนอกด้านซ้าย

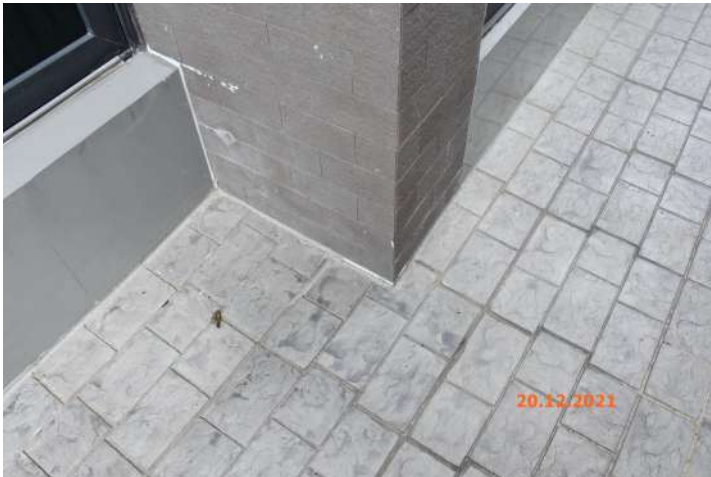
536

สภาพทั่วไปภายนอกด้านซ้าย

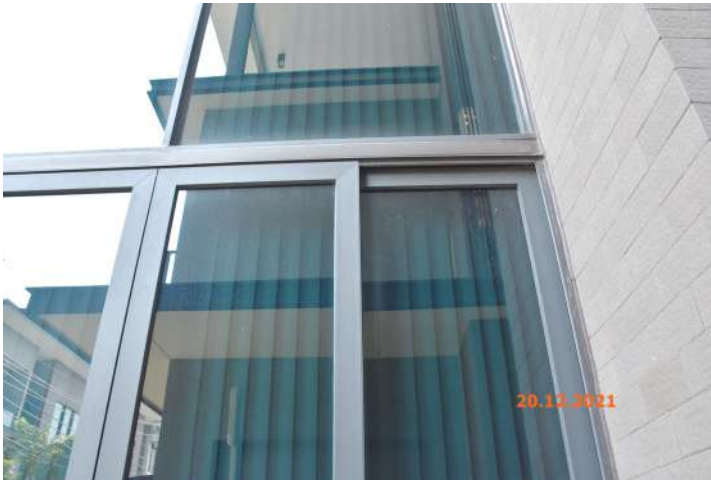
542

สภาพทั่วไปภายนอกด้านซ้าย

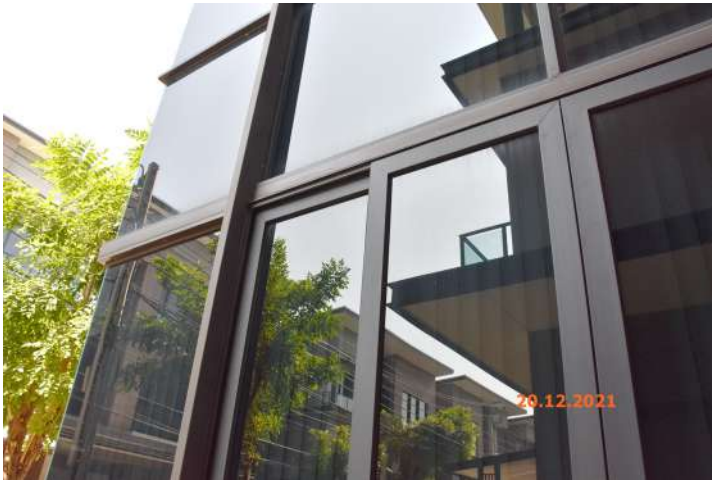
548

สภาพทั่วไปภายนอกด้านซ้าย

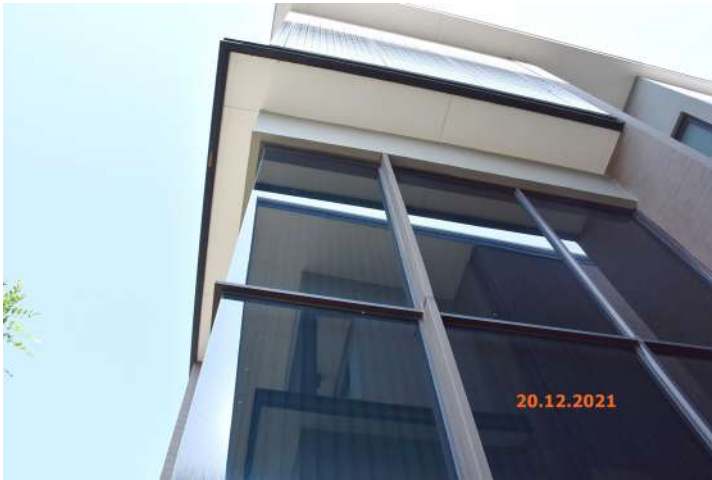
554

สภาพทั่วไปภายนอกด้านซ้าย

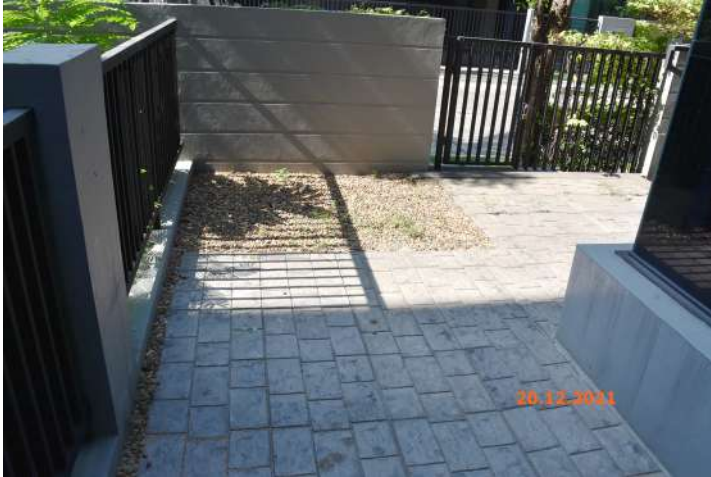
560

สภาพทั่วไปภายนอกด้านซ้าย

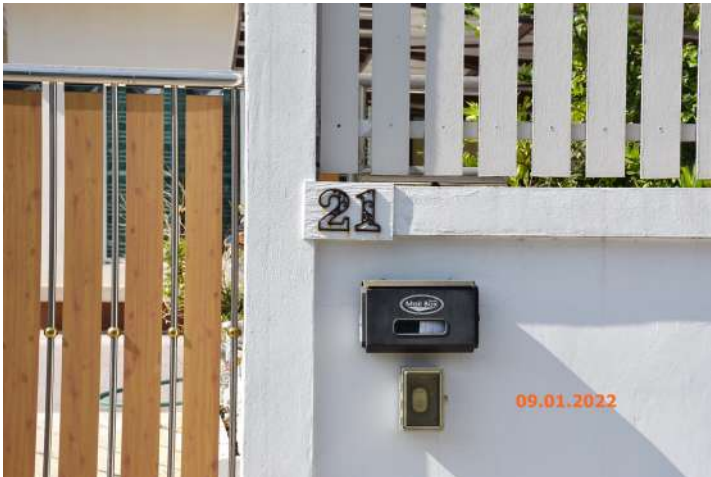
1078

สภาพทั่วไป และรอยแตกร้าวภายนอกบ้าน

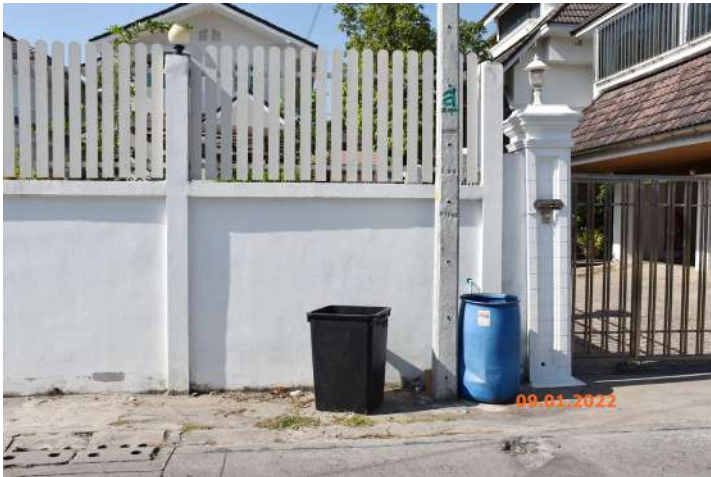
1084

สภาพทั่วไป และรอยแตกร้าวภายนอกบ้าน

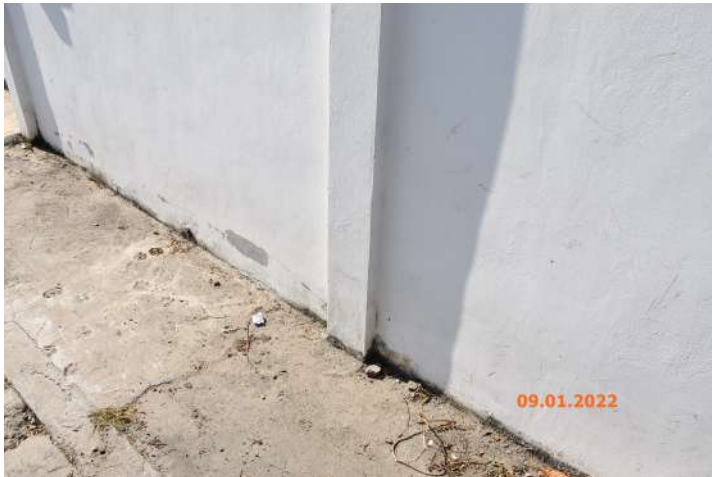
1090

สภาพทั่วไป และรอยแตกร้าวภายนอกบ้าน

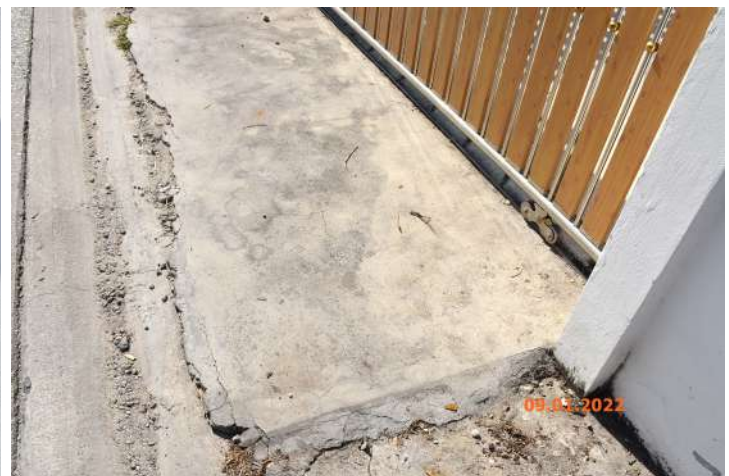
1095

สภาพทั่วไป และรอยแตกร้าวภายนอกบ้าน

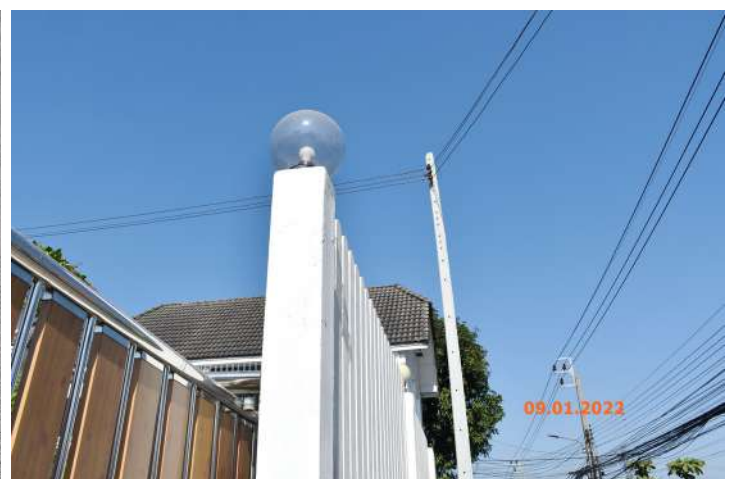
1101

สภาพทั่วไป และรอยแตกร้าวภายนอกบ้าน

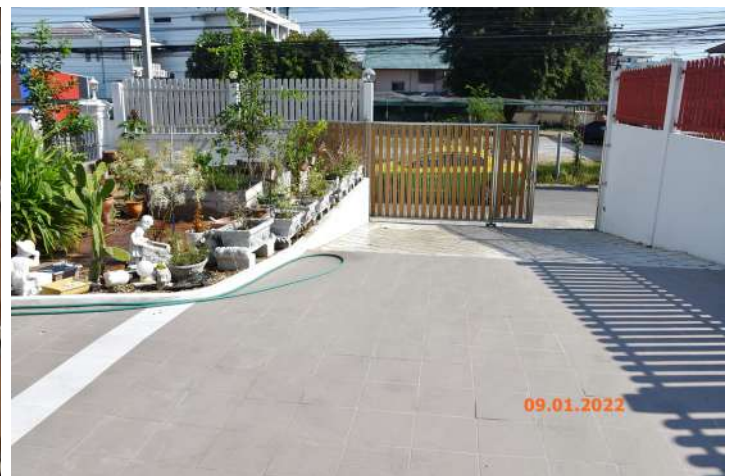
1107

สภาพทั่วไป และรอยแตกร้าวภายนอกบ้าน

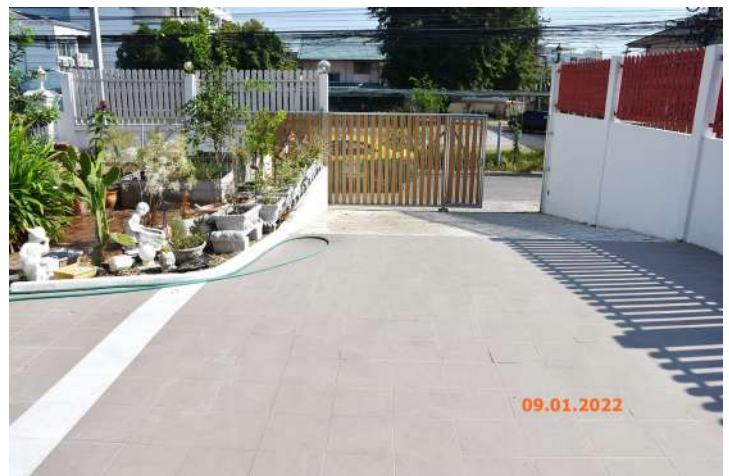
1113

สภาพทั่วไป และรอยแตกร้าวภายนอกบ้าน

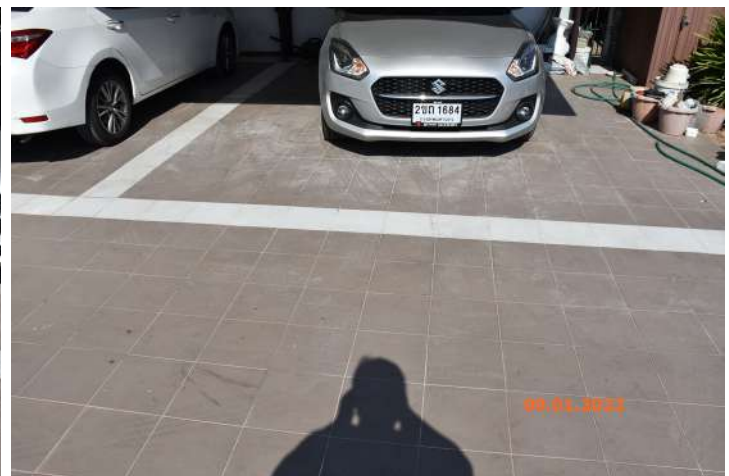
1119

สภาพทั่วไป และรอยแตกร้าวภายนอกบ้าน

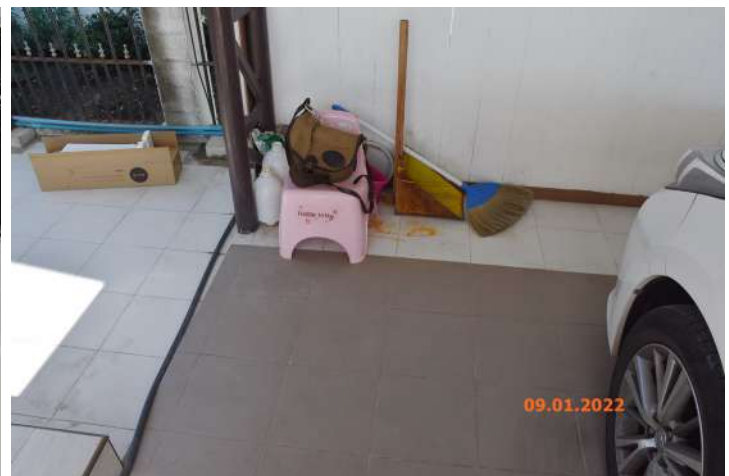
1125

สภาพทั่วไป และรอยแตกร้าวภายนอกบ้าน

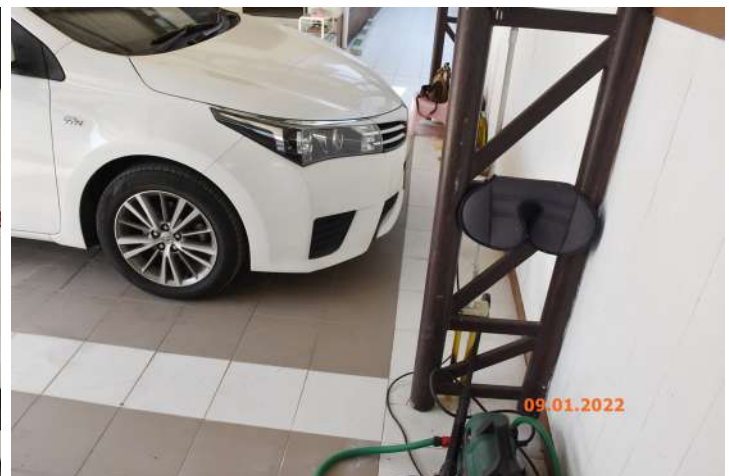
1131

สภาพทั่วไป และรอยแตกร้าวภายนอกบ้าน

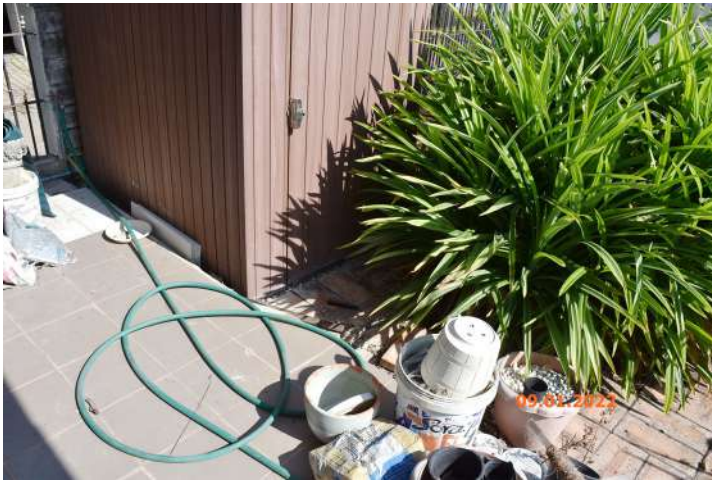
1138

สภาพทั่วไป และรอยแตกร้าวภายนอกบ้าน

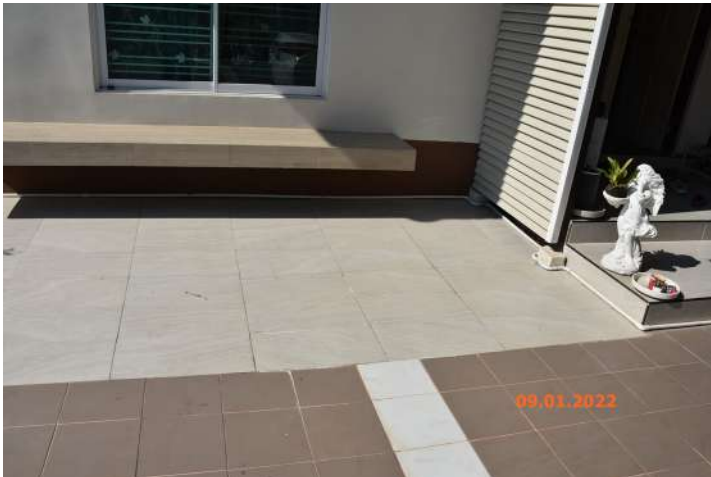
1144

สภาพทั่วไป และรอยแตกร้าวภายนอกบ้าน
