ผลการปฏิบัติตามมาตรการป้องกันและ
แก้ไขผลกระทบสิ่งแวดล้อม

ผลการปฏิบัติตามมาตรการป้องกันและแก้ไขผลกระทบสิ่งแวดล้อม

ตารางที่ 2.2-1 มาตรการป้องกันและแก้ไขผลกระทบสิ่งแวดล้อม โครงการ THE WIN CONDOMINIUM (ระยะดำเนินการ)

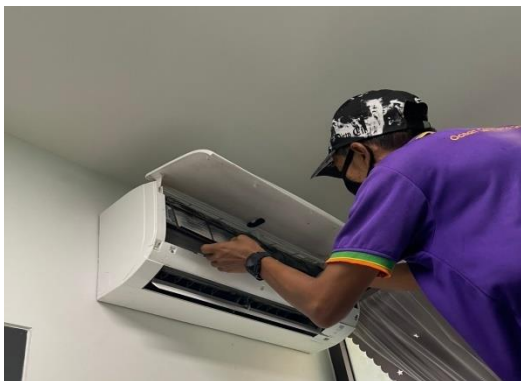
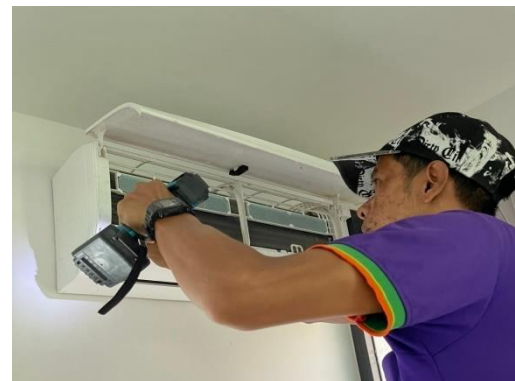
เจ้าหน้าที่ทำความสะอาดเครื่องปรับอากาศพื้นที่ส่วนกลาง

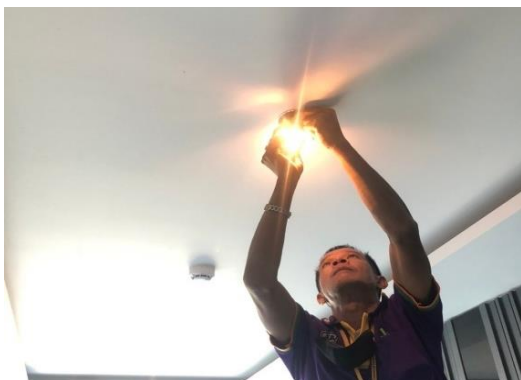
เจ้าหน้าที่ดูแล และบำรุงรักษาระบบไฟฟ้าส่องสว่าง

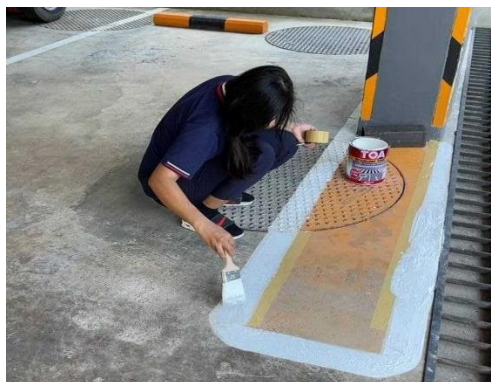
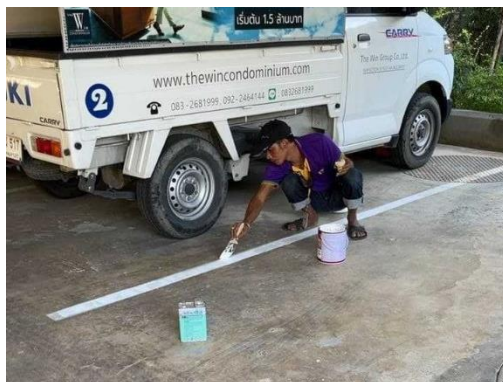
เจ้าหน้าที่ดำเนินการบำรุงรักษาเครื่องหมายจราจรบนพื้นทาง

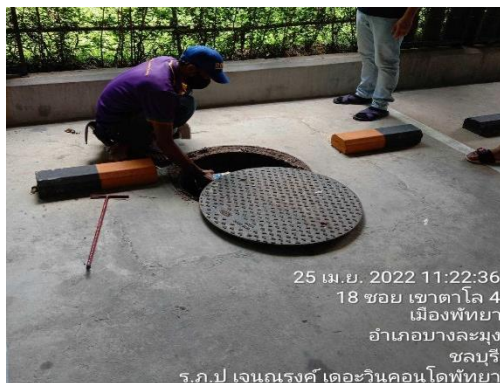
เจ้าหน้าที่ดำเนินการตรวจสอบ และบำรุงรักษาระบบบำบัดน้ำเสีย

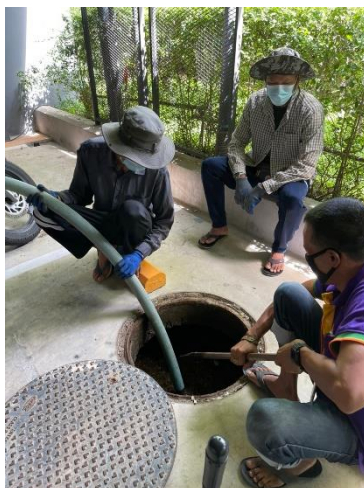
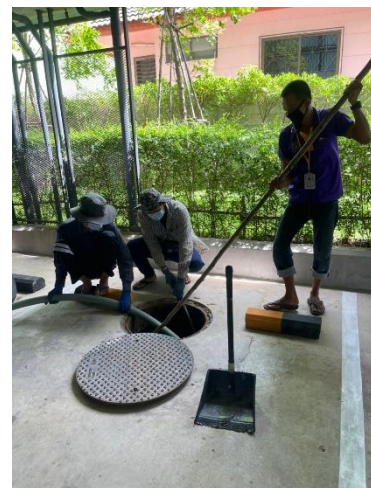
เจ้าหน้าที่ดำเนินการสูบน้ำตะกอนระบบบำบัดน้ำเสีย

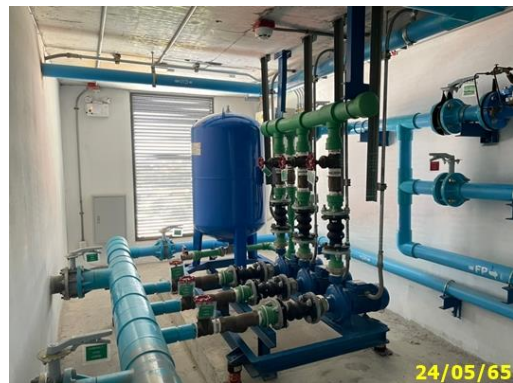
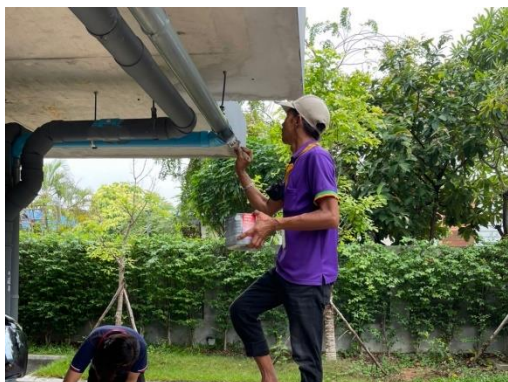
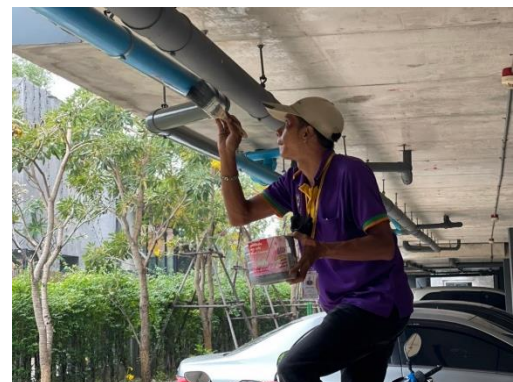
ภาพที่ 2.2-5 ระบบน้ำใช้

เจ้าหน้าที่ดำเนินการตรวจเช็ค และบำรุงรักษาระบบเส้นท่อประปา

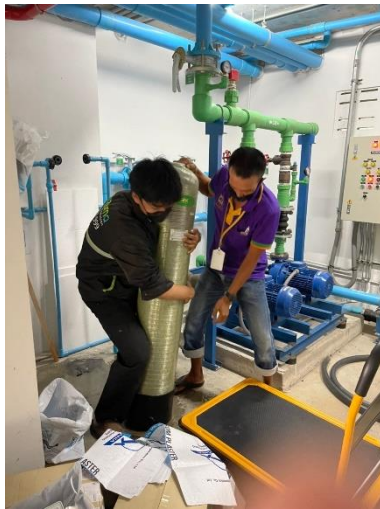
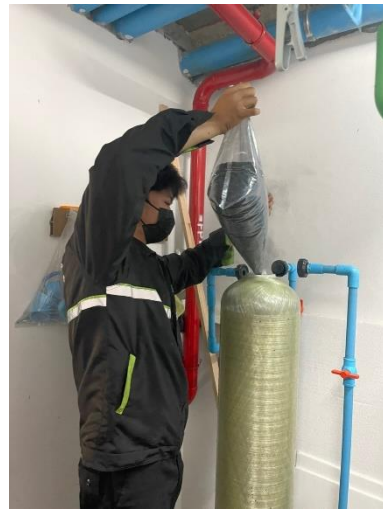
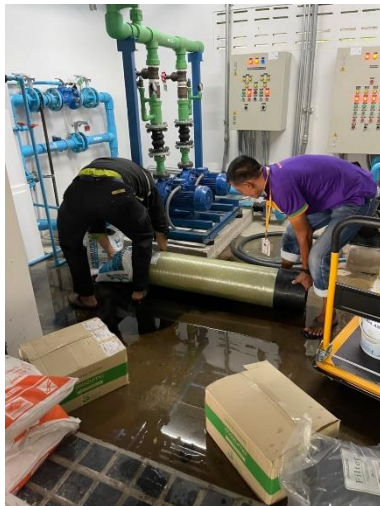
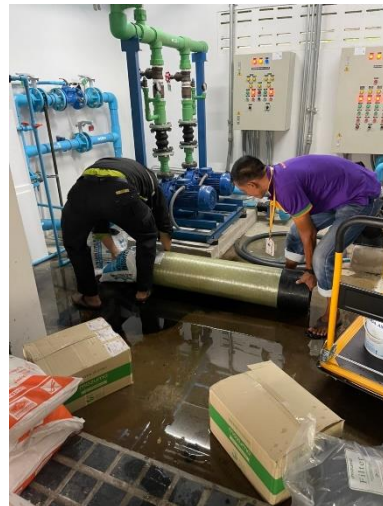
ภาพที่ 2.2-5 (ต่อ) ระบบน้ำใช้

ดำเนินการเปลี่ยนสารกรองน้ำ และใส่กรองน้ำเครื่องกรองน้ำประจำปี

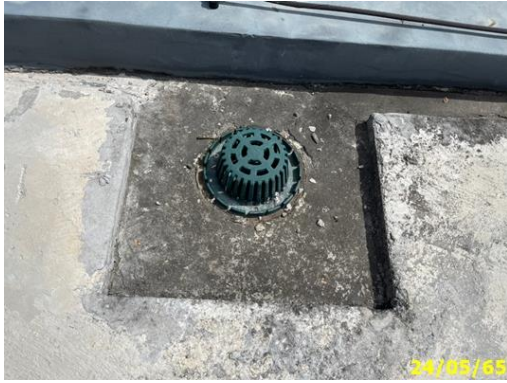
หัวรับน้ำฝน

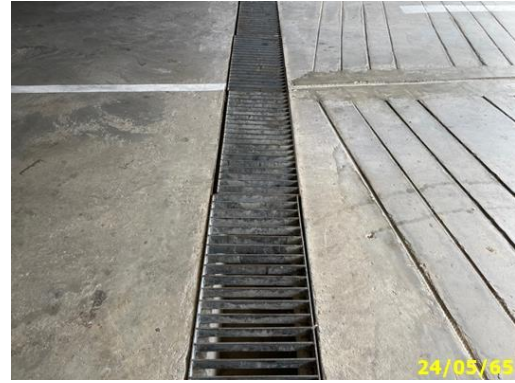
รางระบายน้ำ พร้อมฝาตะแกรงครอบ

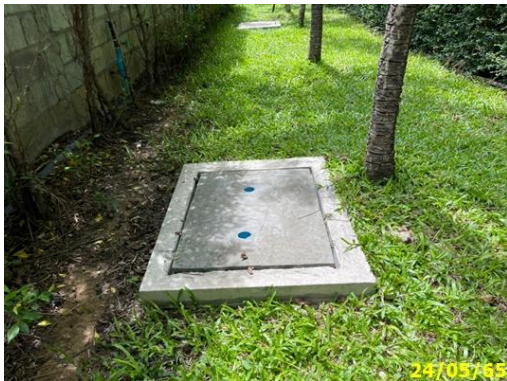
ท่อระบายน้ำรอบโครงการ

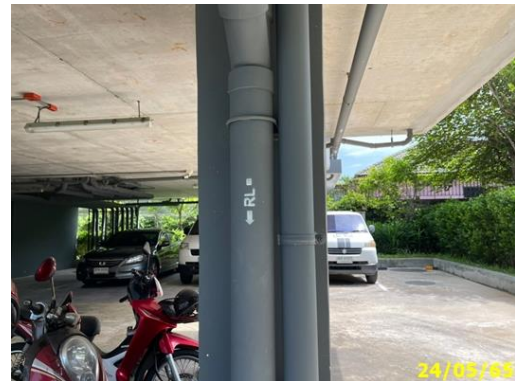
ท่อรวบรวมน้ำฝน

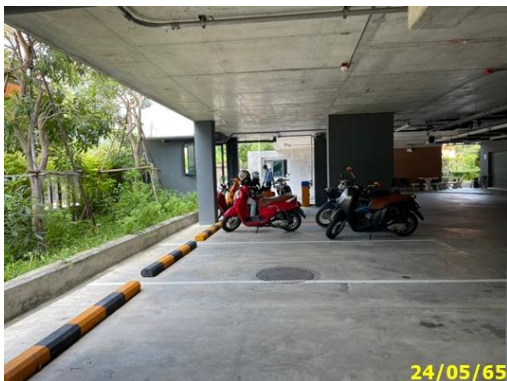
พื้นที่บ่อหน่วง และตู้ควบคุมบ่อหน่วง

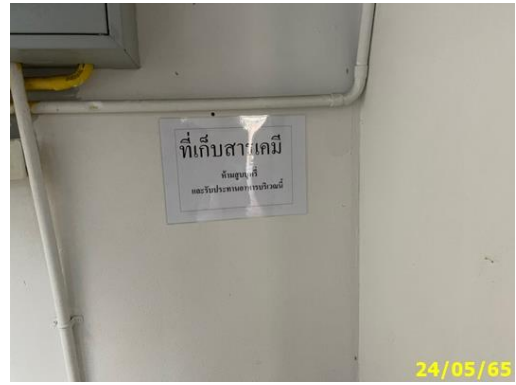
ป้ายที่เก็บสารเคมี
