ผลการปฏิบัติตามมาตรการป้องกันและ
แก้ไขผลกระทบสิ่งแวดล้อม

2.1 การปฏิบัติตามมาตรการป้องกันและแก้ไขผลกระทบสิ่งแวดล้อม

ตารางที่ 2.2-1 มาตรการป้องกันและแก้ไขผลกระทบสิ่งแวดล้อม โครงการ The Address Asoke (ระยะดำเนินการ)

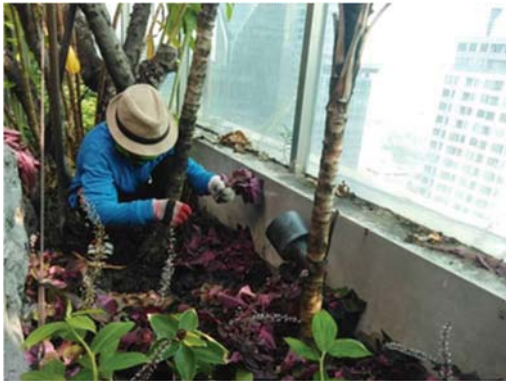
การดูแลบำรุงรักษาพื้นที่สีเขียว

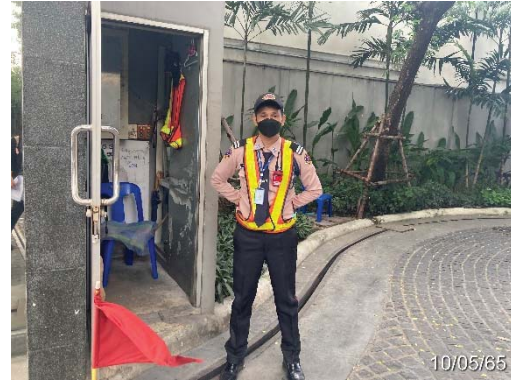
เจ้าหน้าที่อำนวยความสะดวก

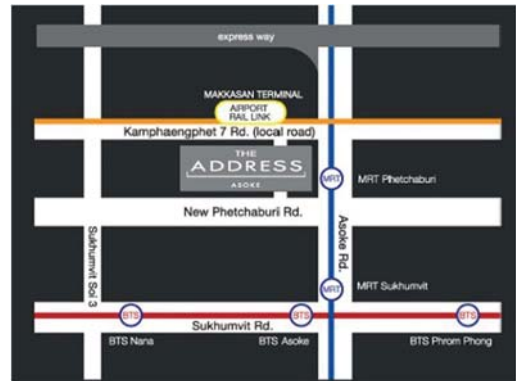
การประชาสัมพันธ์ด้านการจราจร

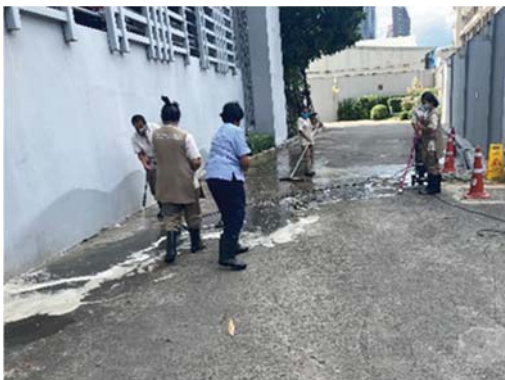
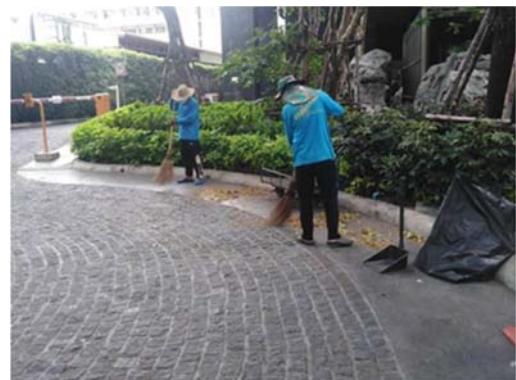
การล้างทำความสะอาดถนน

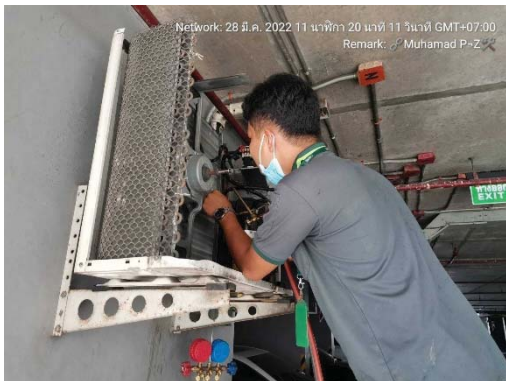
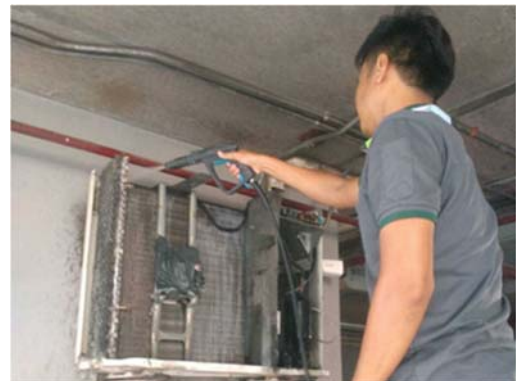
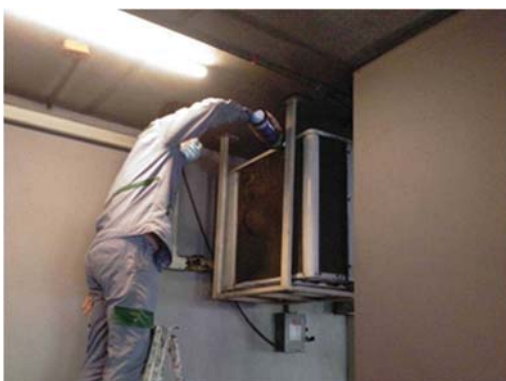
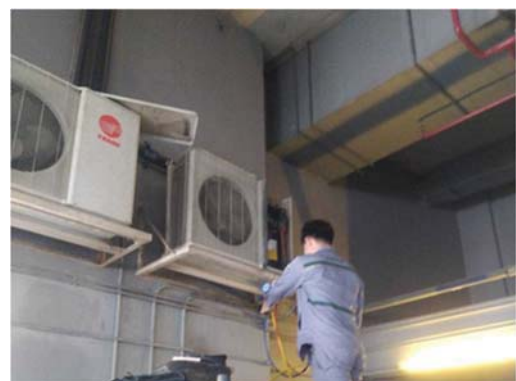
การทำความสะอาดเครื่องปรับอากาศ

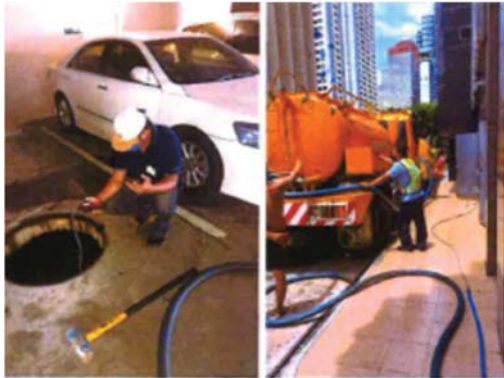
การสูบน้ำทิ้ง
