ผลการปฏิบัติตามมาตรการป้องกันและแก้ไขผลกระทบ สิ่งแวดล้อม

ตารางที่ 2.2-1 มาตรการป้องกันและแก้ไขผลกระทบสิ่งแวดล้อมโครงการ PYNE (ระยะดำเนินการ)

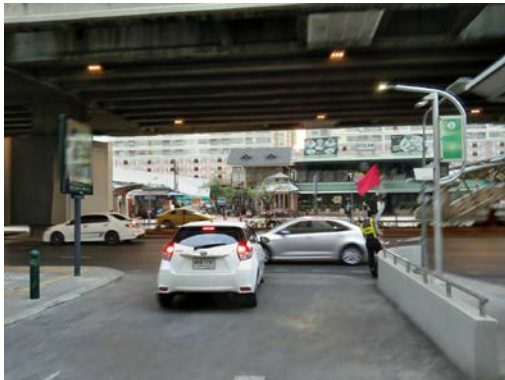
รูป. ดูแลด้านการจราจร

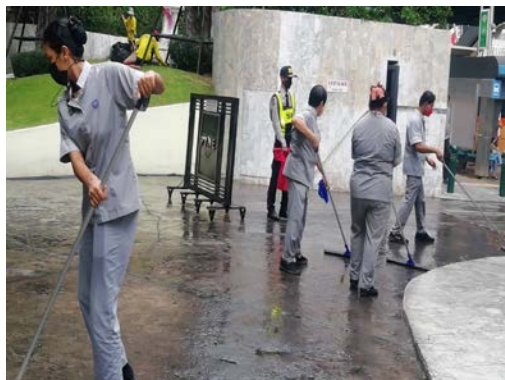
พนักงานทำความสะอาดถนน

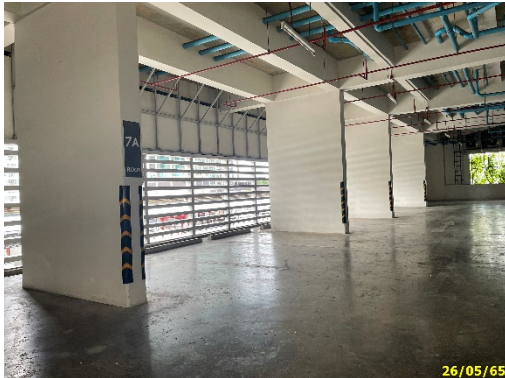
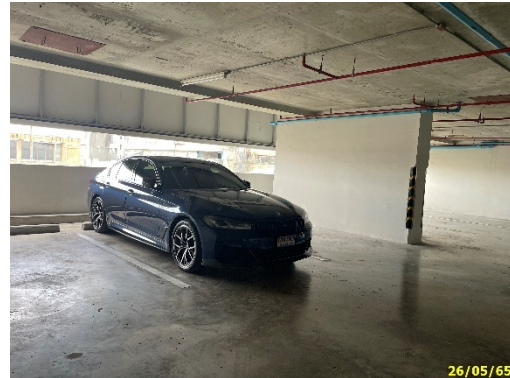
เส้นทางจราจรและพื้นที่จอดรถ

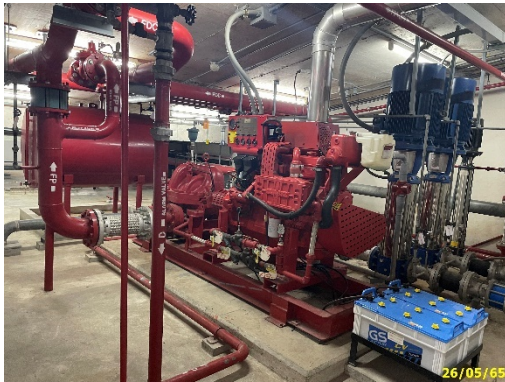
เครื่องสูบน้ำดับเพลิง

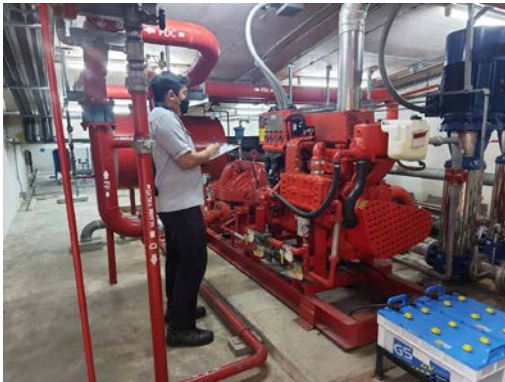
ดูแลตรวจสอบระบบดับเพลิง

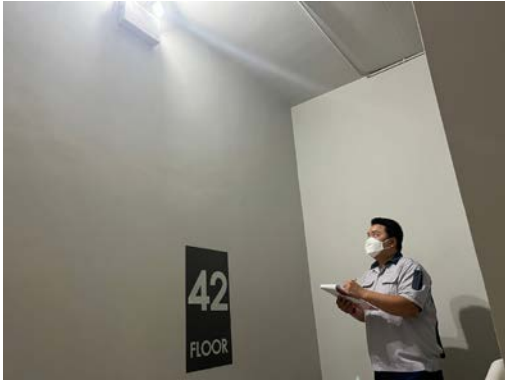
ตรวจสอบระบบไฟฉุกเฉิน

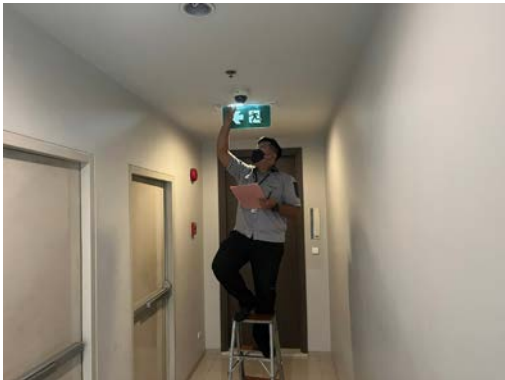
ตรวจสอบป้ายทางหนีไฟ

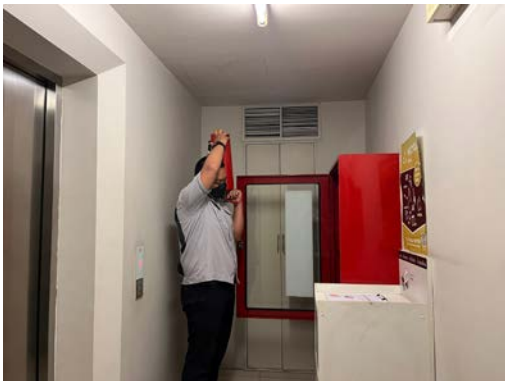
ตรวจสอบถังดับเพลิงชนิดมือถือ

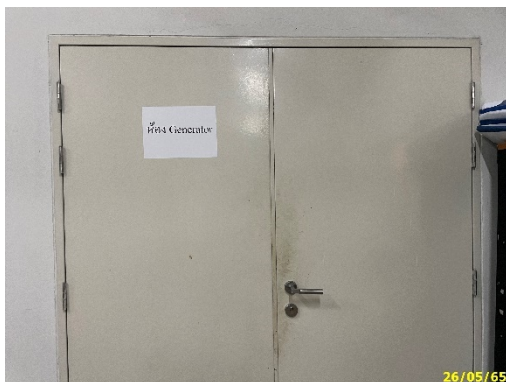
ระบบไฟฟ้าฉุกเฉิน

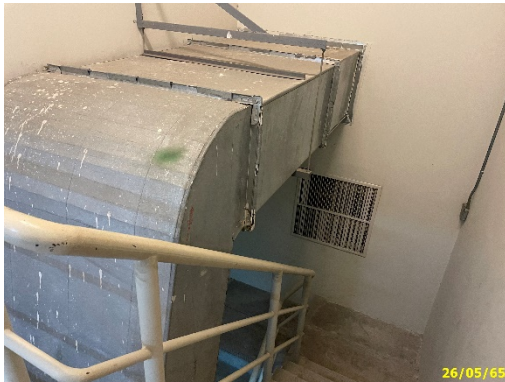
ระบบระบายอากาศโดยวิธีกล

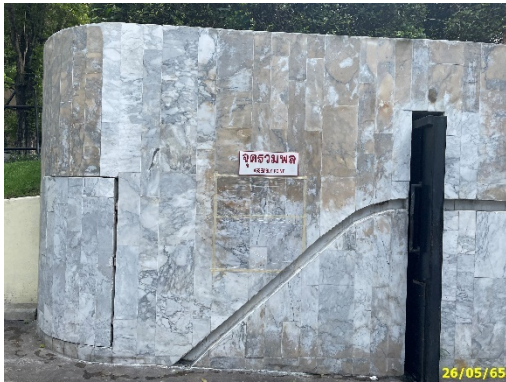
พื้นที่จุดรวมพล

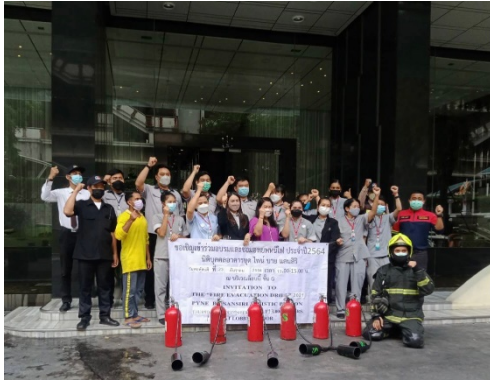
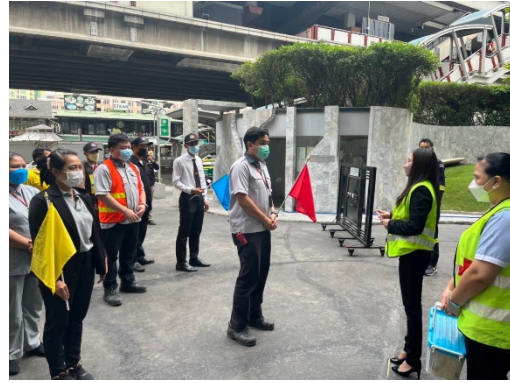
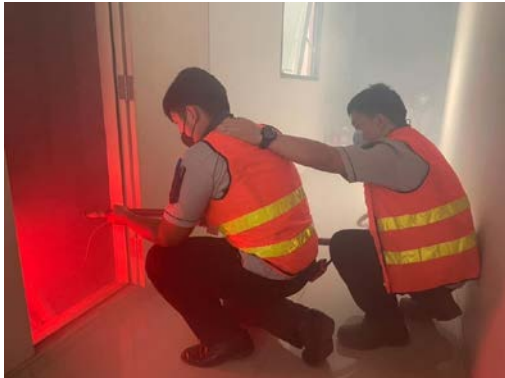
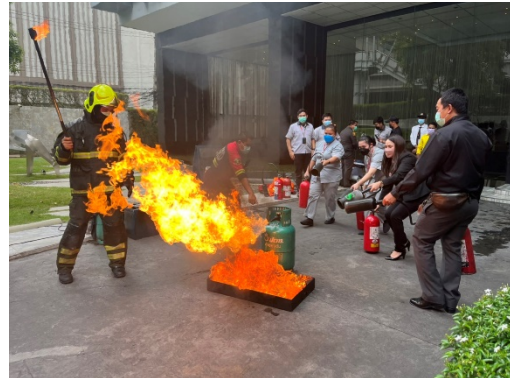
ภาพที่ 2.2-13 การซ้อมอพยพเพลิงไหม้

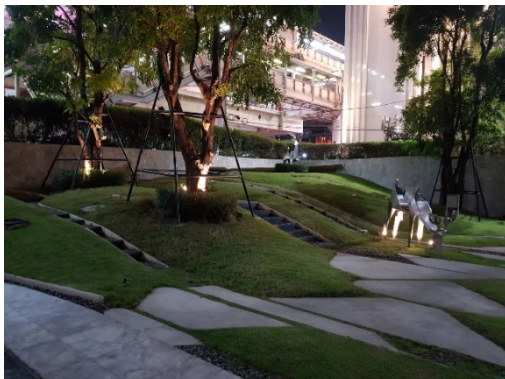
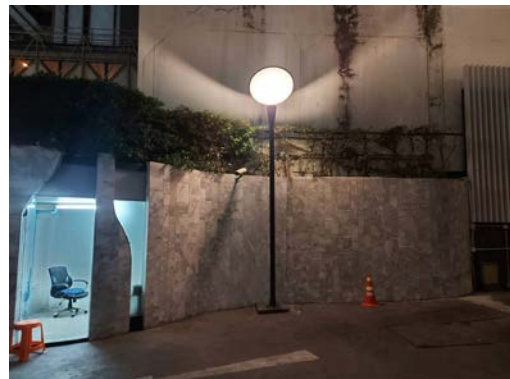
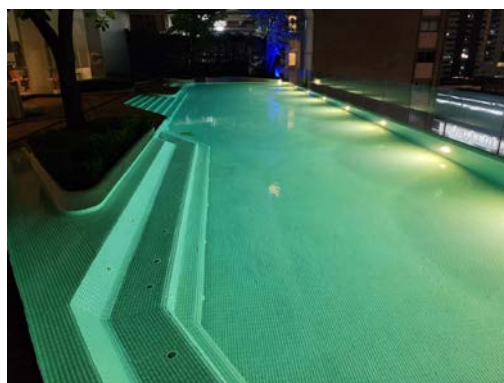
ภาพที่ 2.2-14 อาคารและไฟฟ้าส่องสว่างรอบโครงการ

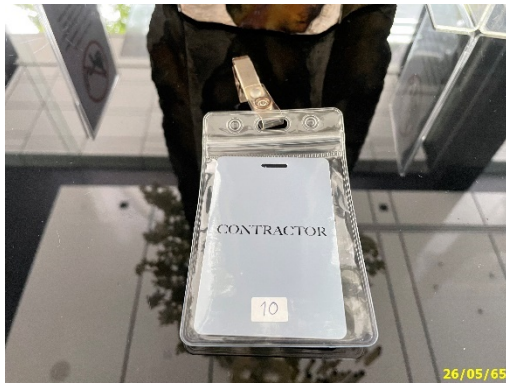
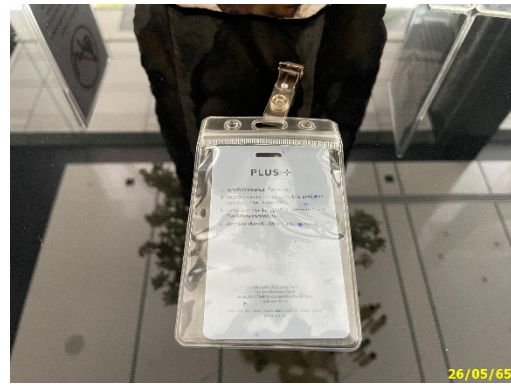
บัตรสำหรับผู้เข้ามาติดต่อ

ภาพที่ 2.2-15 บัตรสำหรับผู้เข้ามาติดต่อโครงการ

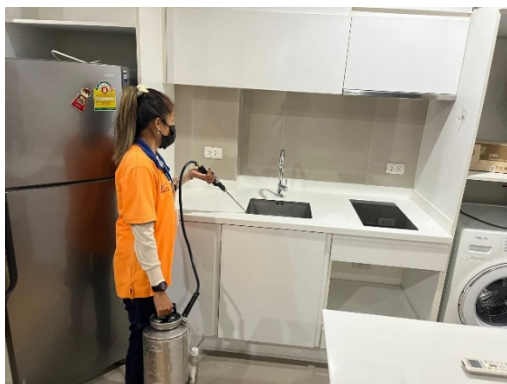
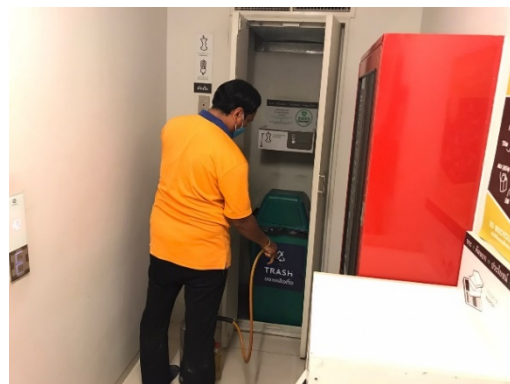
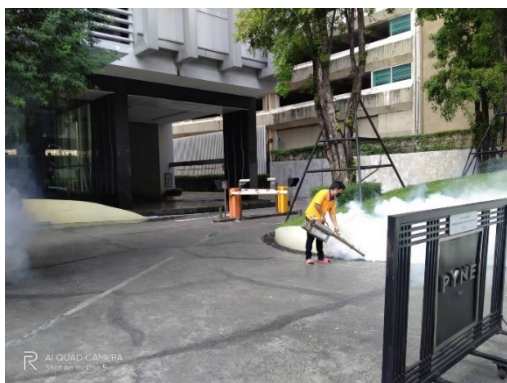
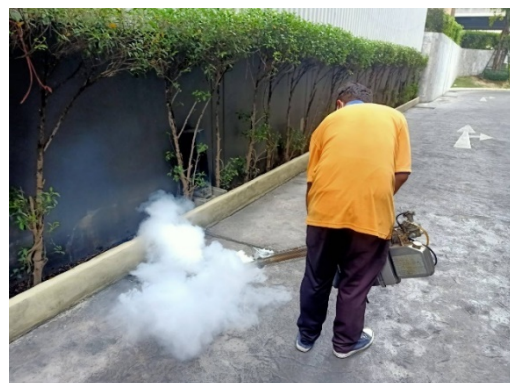
ภาพที่ 2.2-16 การกำจัดแมลง

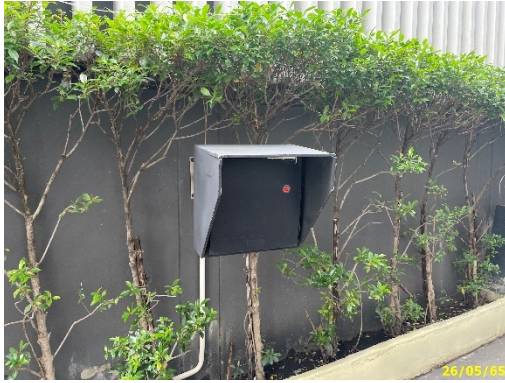
ระบบการควบคุมประตูอัตโนมัติ (Access Control)
