## บทที่ 2

### การปฏิบัติตามมาตรการป้องกันและแก้ไขผลกระทบสิ่งแวดล้อม และมาตรการติดตามตรวจสอบผลกระทบสิ่งแวดล้อม

ผลการปฏิบัติตามมาตรการป้องกันและแก้ไขผลกระทบสิ่งแวดล้อมโครงการอาคารโรงแรม ค.ส.ล. สูง 23 ชั้น และชั้นใต้ดิน 1 ชั้น ถนนทางหลวงแผ่นดินหมายเลข 2 (ถนนมิตรภาพ) ตำบลในเมือง อำเภอเมืองนครราชสีมา จังหวัดนครราชสีมา (ระยะก่อสร้าง) ตามรายงานการวิเคราะห์ผลกระทบสิ่งแวดล้อมที่ได้รับความเห็นชอบจากสำนักงานนโยบายและแผนทรัพยากรธรรมชาติและสิ่งแวดล้อม ระหว่างเดือน มกราคม-มิถุนายน 2565 มีรายละเอียดแสดงดังตารางที่ 2-1

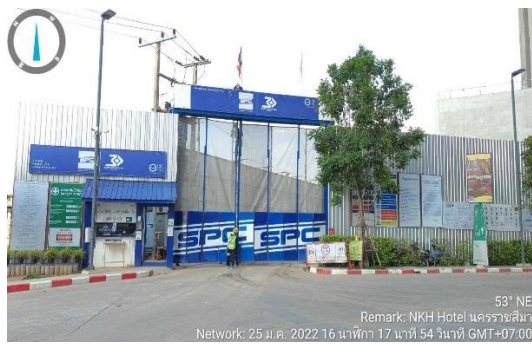
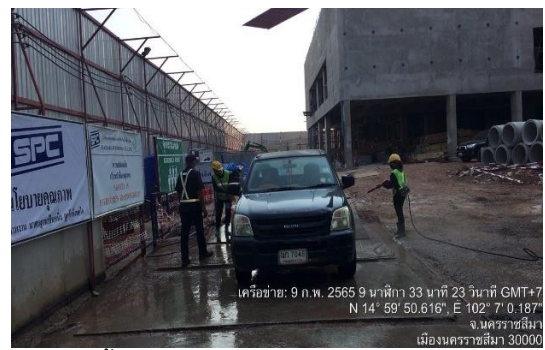
รูปที่ 2-1 รั้วความสูง 6 เมตร รอบแนวเขตพื้นที่โครงการ

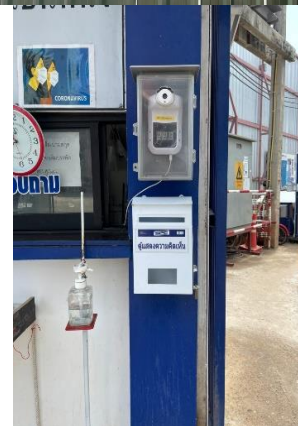
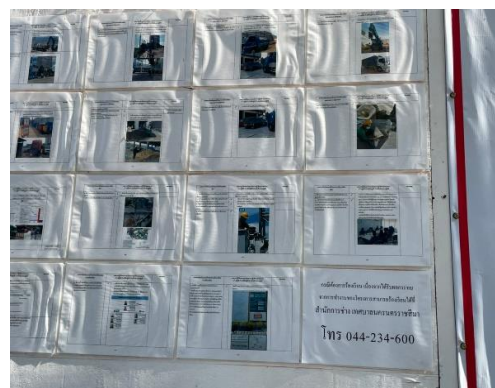
รูปที่ 2-2 ป้ายประชาสัมพันธ์โครงการ ป้ายแนะนำการทำงาน และกล่องรับความคิดเห็น

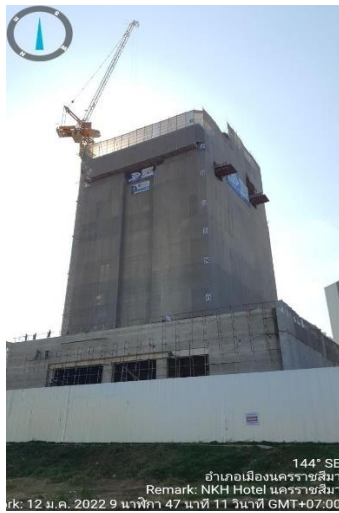
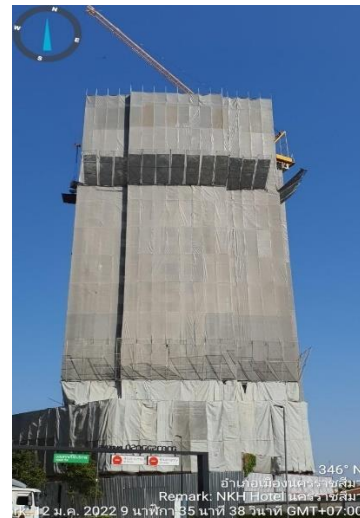
รูปที่ 2-3 ติดตั้งผ้าใบก่อสร้าง (Mesh Sheet)

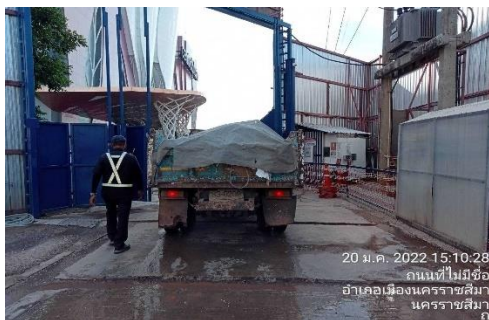
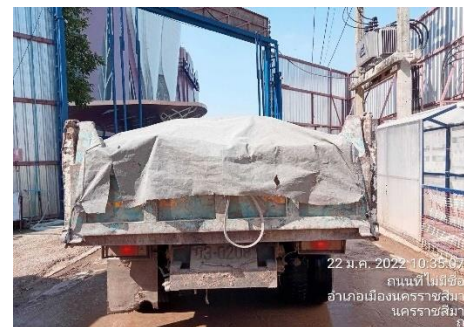
รูปที่ 2-4 การขนส่งเศษวัสดุก่อสร้างออกจากโครงการไปกำจัด

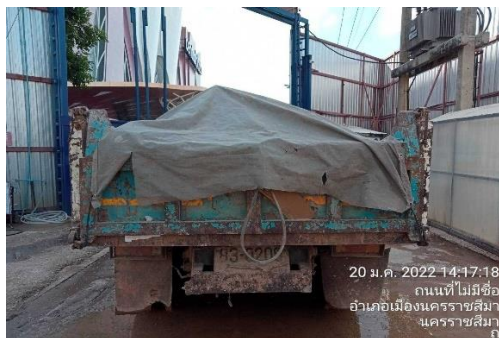
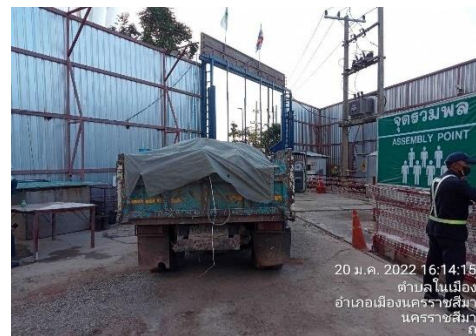
รูปที่ 2-5 ติดตั้งผ้าใบคลุมรถบรรทุกอย่างมิดชิด

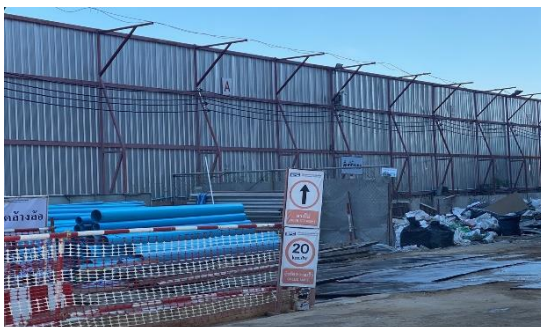
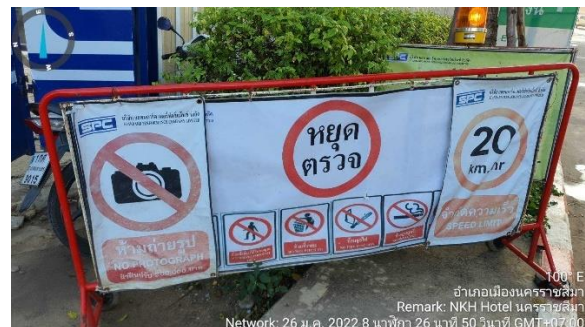
รูปที่ 2-6 ป้ายกำหนดความเร็วของโครงการ

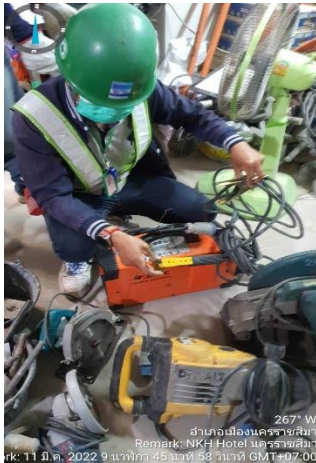
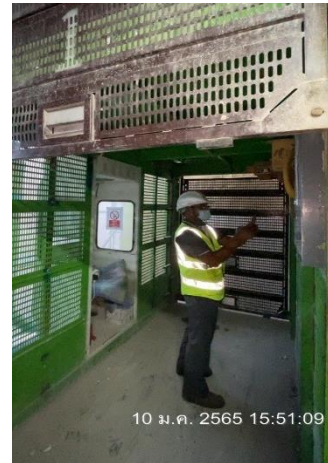
รูปที่ 2-7 การตรวจสอบเครื่องยนต์ และเครื่องจักร

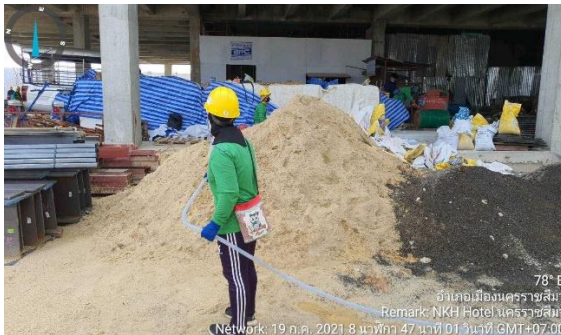
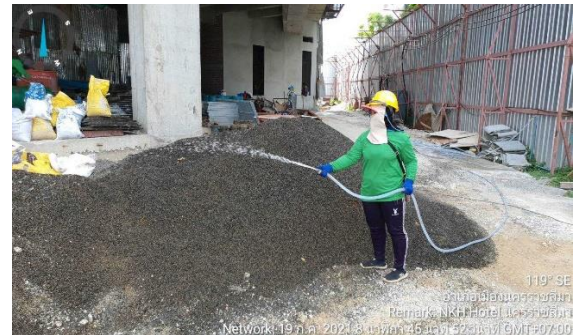
รูปที่ 2-9 การฉีดพรมน้ำกองดินให้เปียกเสมอ

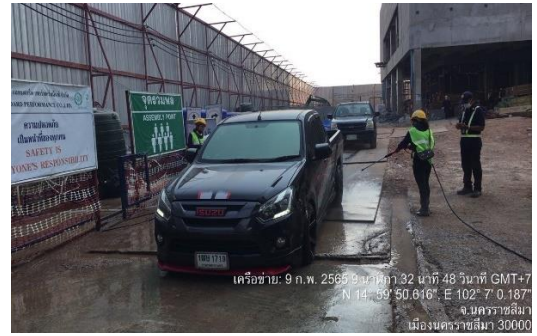
รูปที่ 2-11 การฉีดทำความสะอาดล้อรถบรรทุกก่อนออกจากโครงการ

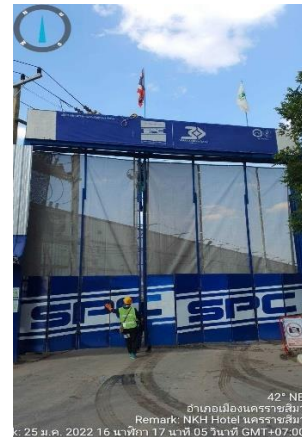
รูปที่ 2-12 ทางเข้า-ออกโครงการ

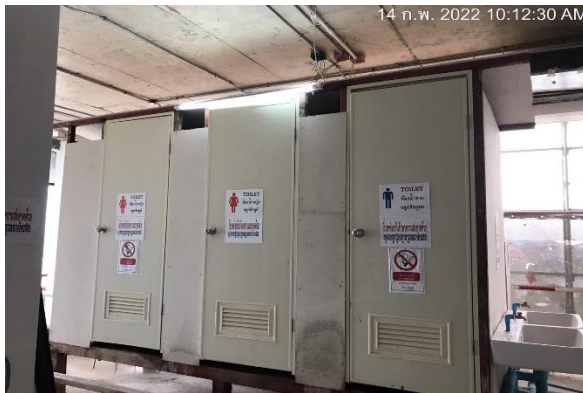
รูปที่ 2-13 ห้องน้ำสำหรับคนงานก่อสร้าง

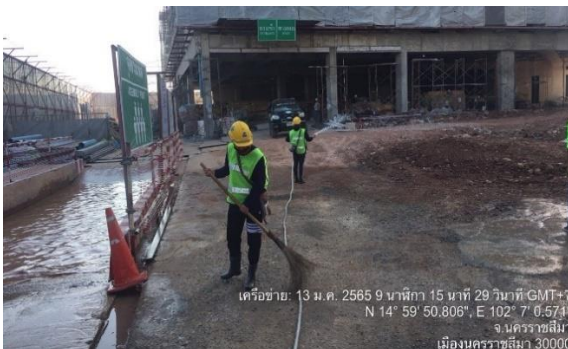
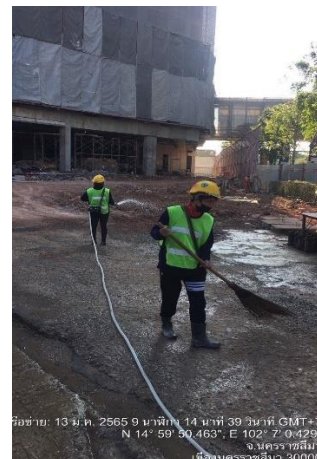
รูปที่ 2-14 ฉีดพรมน้ำบริเวณพื้นที่ก่อสร้าง

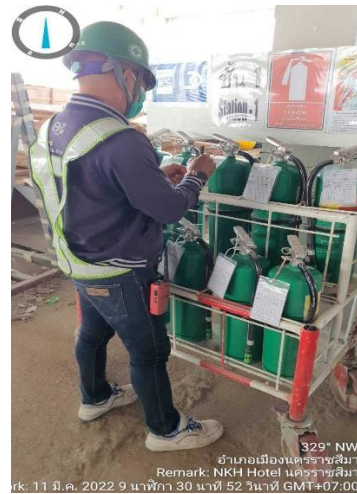
รูปที่ 2-15 ถังดับเพลิงและป้ายแนะนำการใช้อุปกรณ์

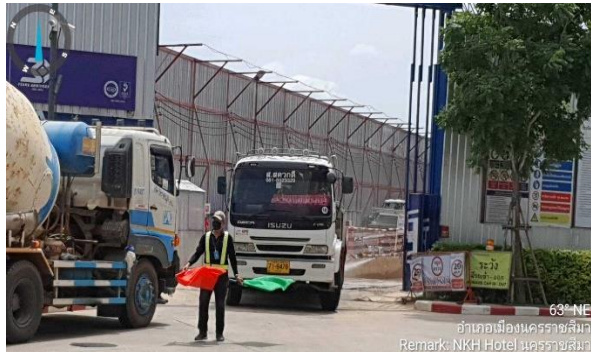
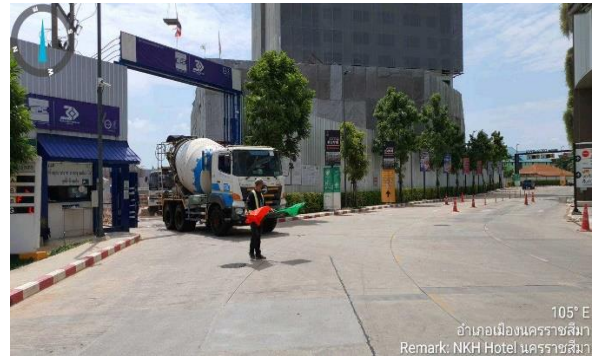
รูปที่ 2-16 เจ้าหน้าที่รักษาความปลอดภัยอำนวยความสะดวกให้กับรถที่จะเข้า-ออก

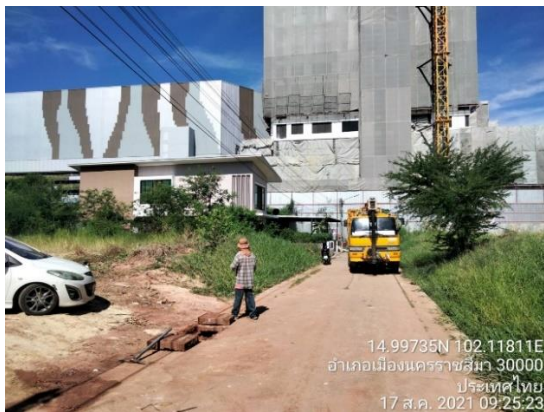
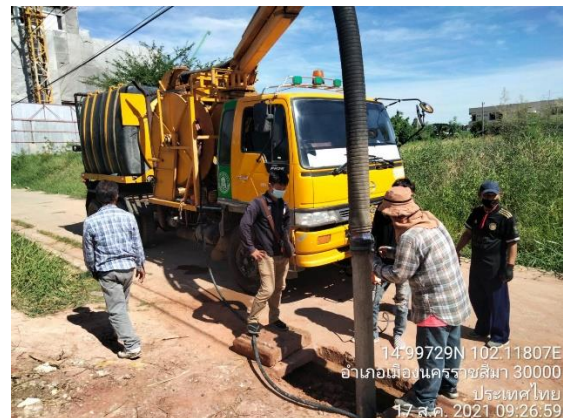
รูปที่ 2-17 เทศบาลฯ ชุดลอกร่องระบายน้ำบริเวณบ้านข้างเคียงโครงการ

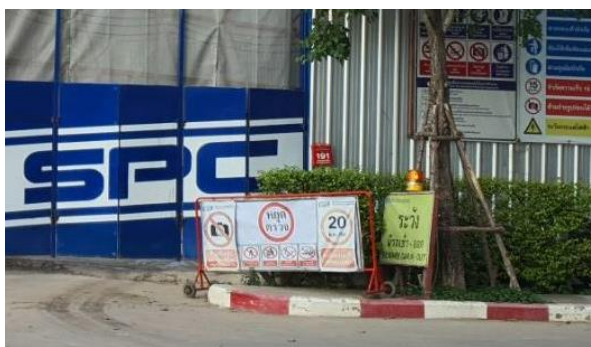
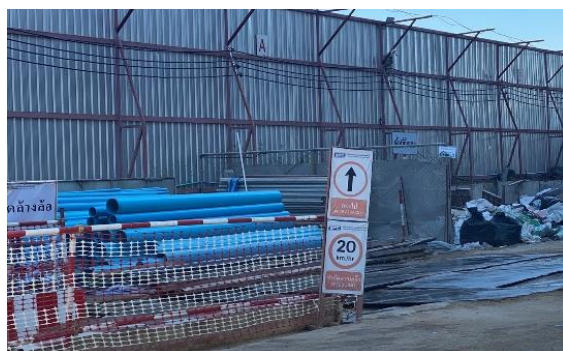
รูปที่ 2-18 ป้ายสัญญาณจราจร และไฟเตือน สัญญาณไฟกระพริบ

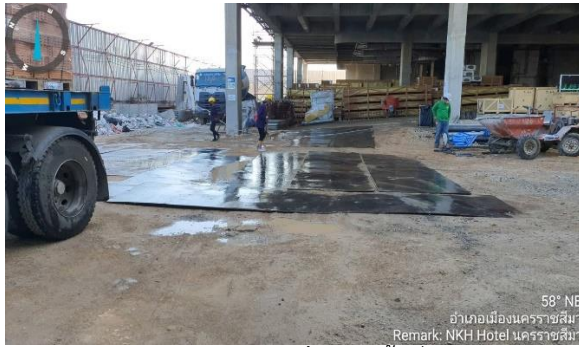
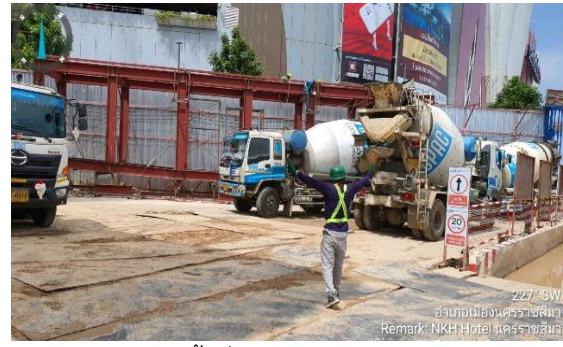
รูปที่ 2-19 พื้นที่สำหรับจอดรถขนส่งวัสดุก่อสร้าง ภายในพื้นที่โครงการ

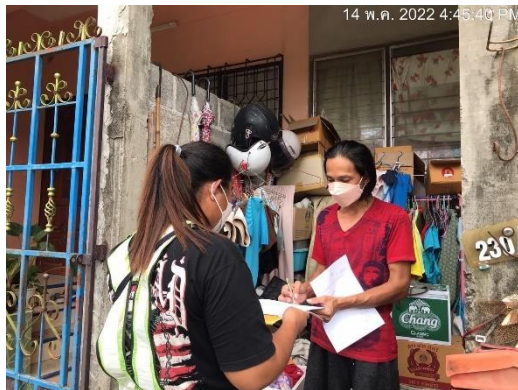
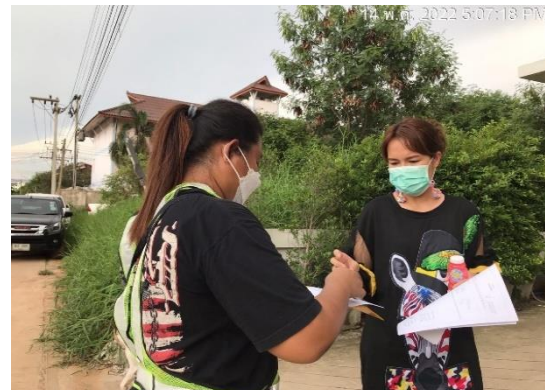
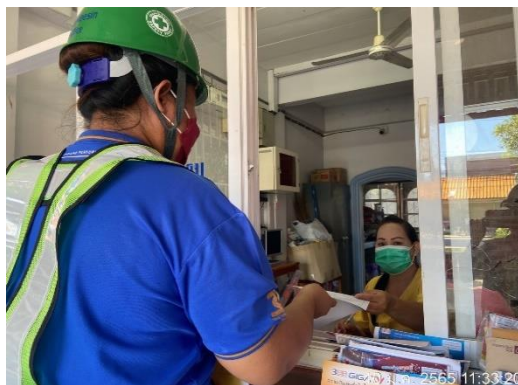
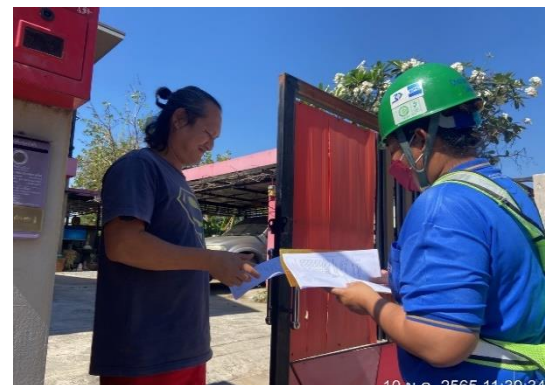
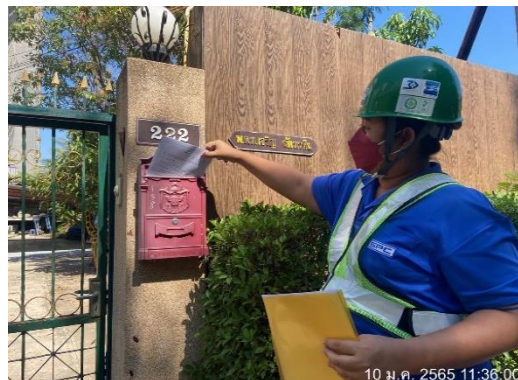
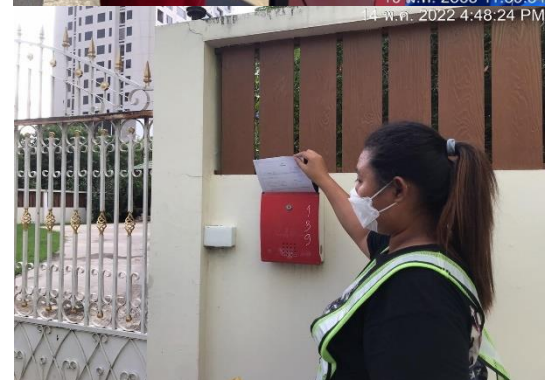
รูปที่ 2-20 เจ้าหน้าที่เข้าไปพบผู้ที่อยู่อาศัยข้างเคียง

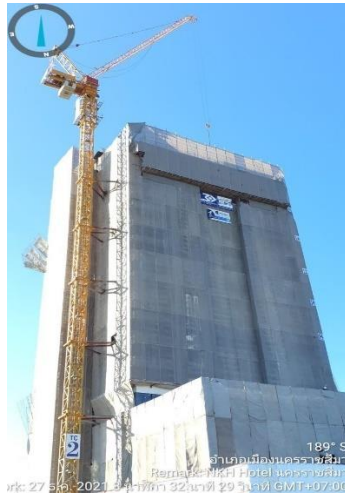
รูปที่ 2-22 ปั่นจั่นหอสูง (Tower Crane)

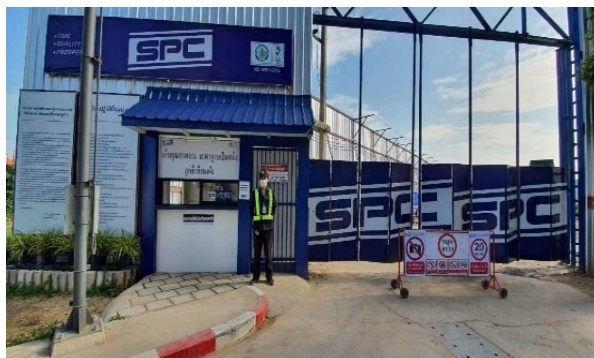
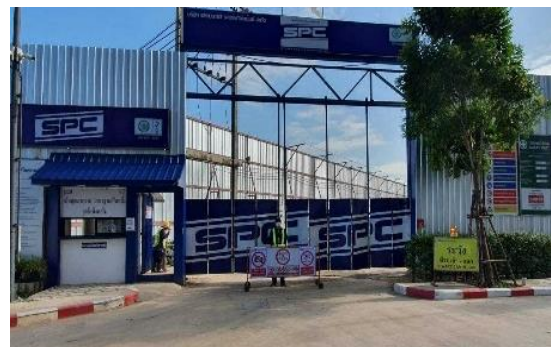
รูปที่ 2-23 เจ้าหน้าที่รักษาความปลอดภัยหน้าโครงการ

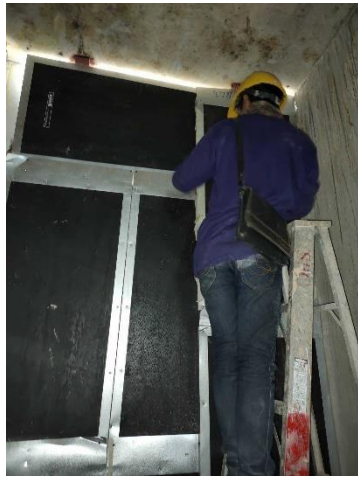
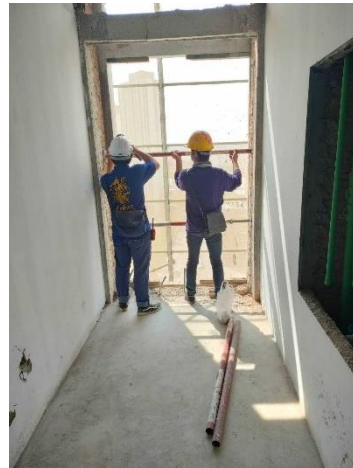
รูปที่ 2-24 เจ้าหน้าที่และคนงานสวมอุปกรณ์ป้องกันอุบัติเหตุในระหว่างการทำงาน

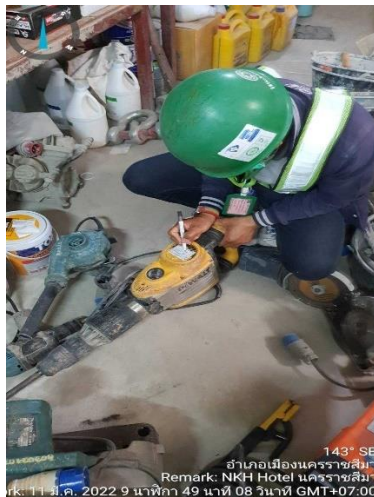
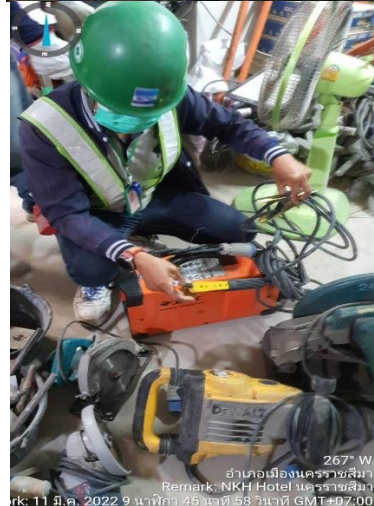
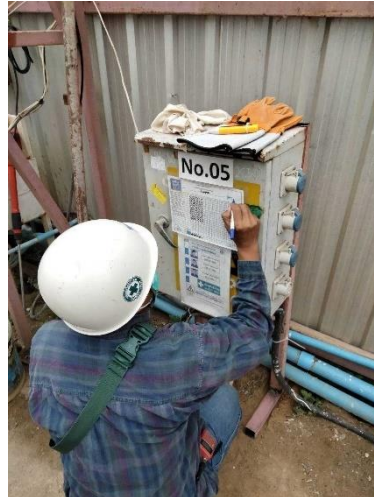
รูปที่ 2-25 การตรวจสอบการทำงานของอุปกรณ์ต่างๆ

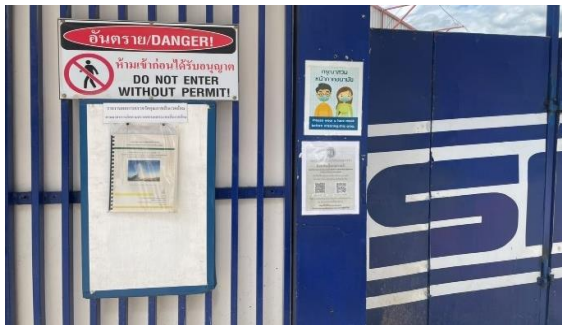
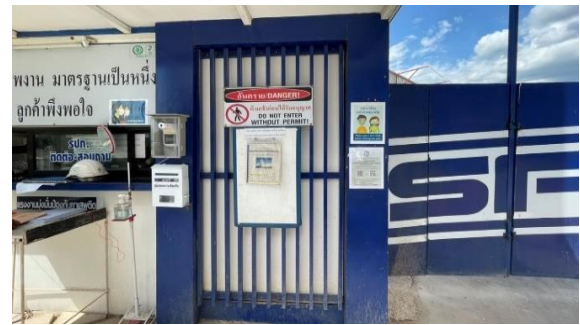
รูปที่ 2-27 ป้ายห้ามเข้าก่อนได้รับอนุญาต

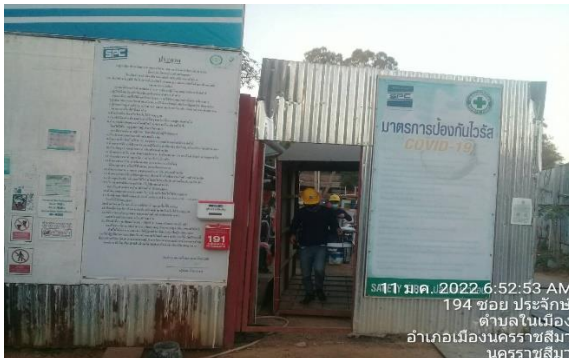
บริเวณด้านหน้าบ้านพักคนงาน

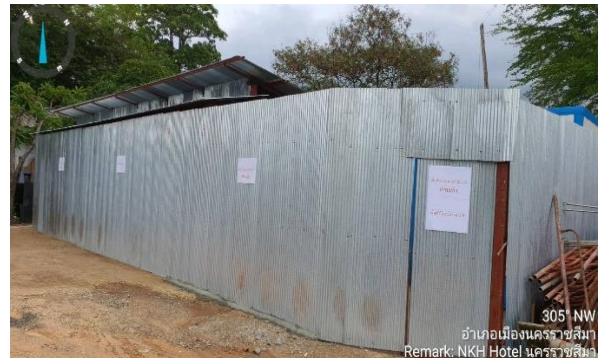
พื้นที่กักตัว

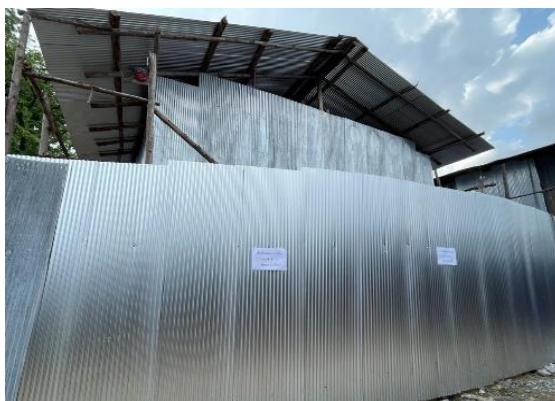
ห้องกักตัวคนงานใหม่ก่อนเข้าปฏิบัติงาน

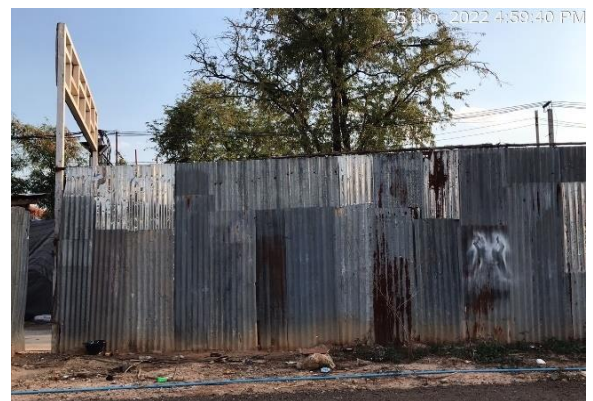
รั้วบริเวณบ้านพักคนงาน

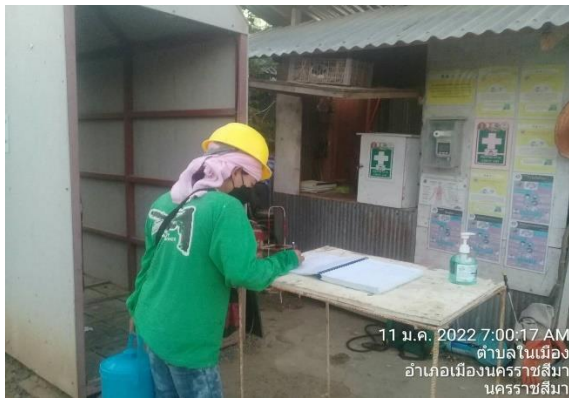
ลงทะเบียนก่อนเข้าที่พัก

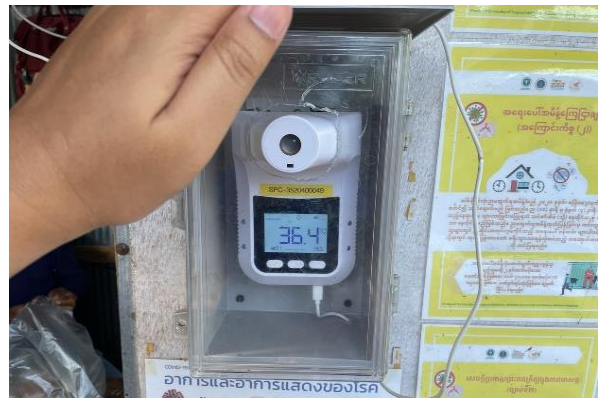
วัดอุณหภูมิ

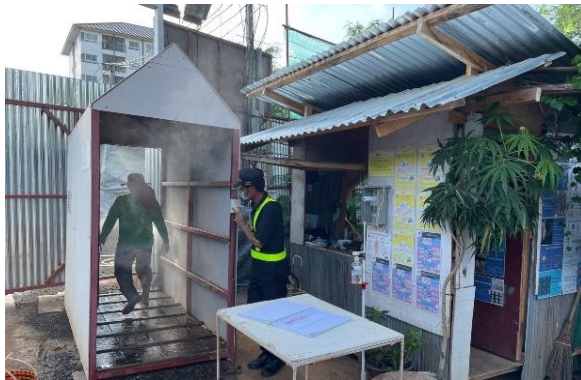
ตำแหน่งเจ้าหน้าที่รักษาความปลอดภัย

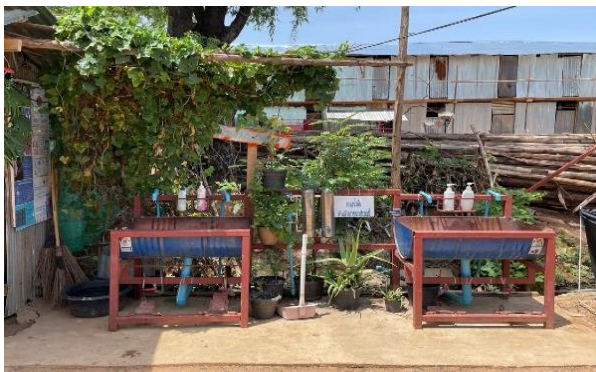
จุดล้างมือและจุดบริการน้ำดื่ม

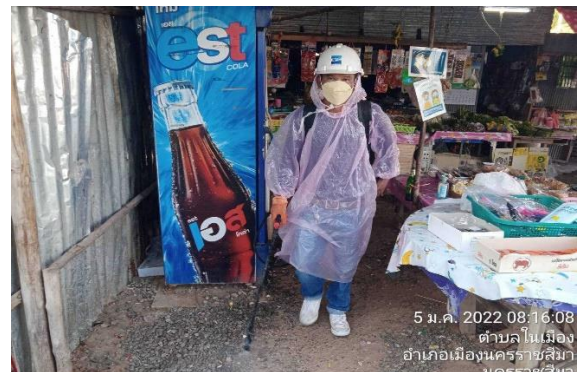
ร้านค้า

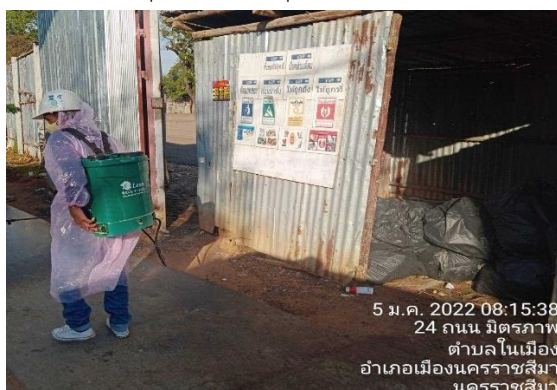
จุดรวบรวมขยะมูลฝอย

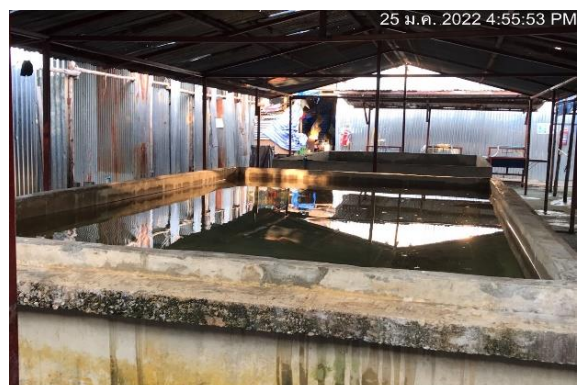
บ่อสำรอง

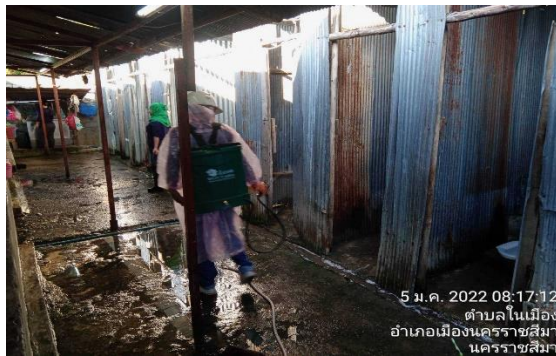
ห้องส้วม

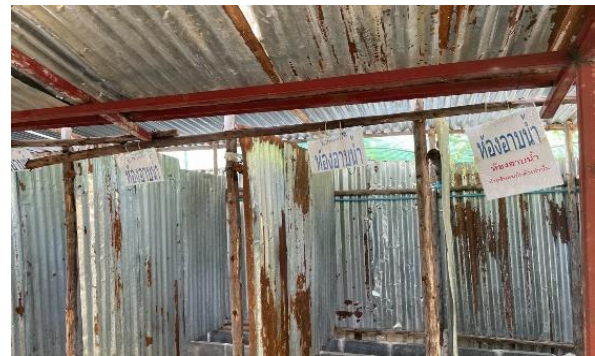
ห้องอาบน้ำ

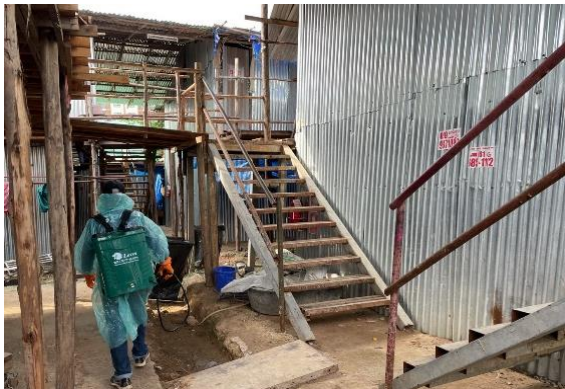
ทางขึ้นชั้น 2 ที่พักคนงาน

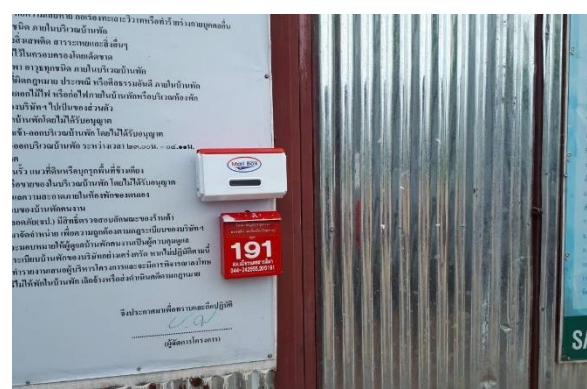
กล่องรับความคิดเห็น

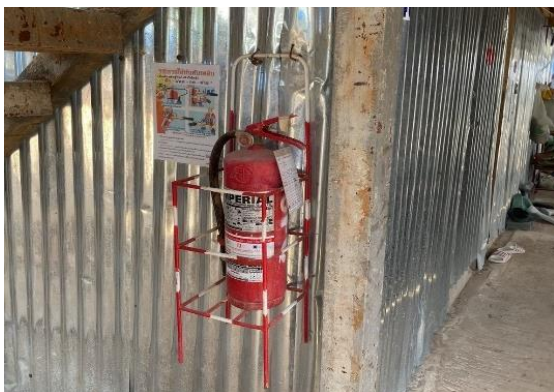
ถังดับเพลิงและป้ายแนะนำการใช้งาน

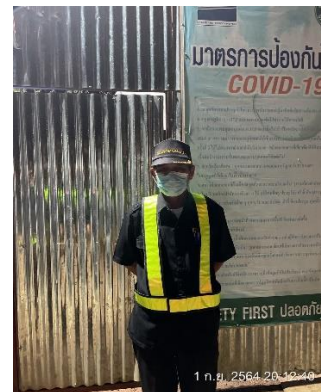
เจ้าหน้าที่รักษาความปลอดภัยประจำบ้านพักคนงาน

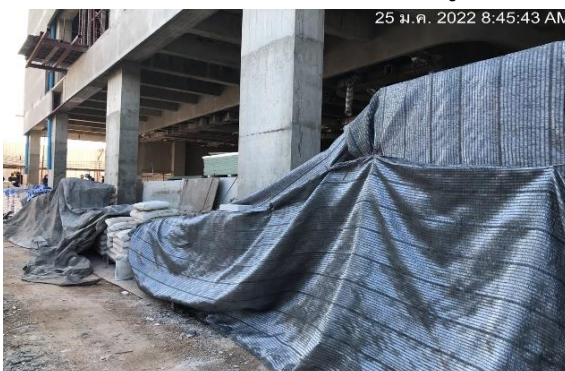
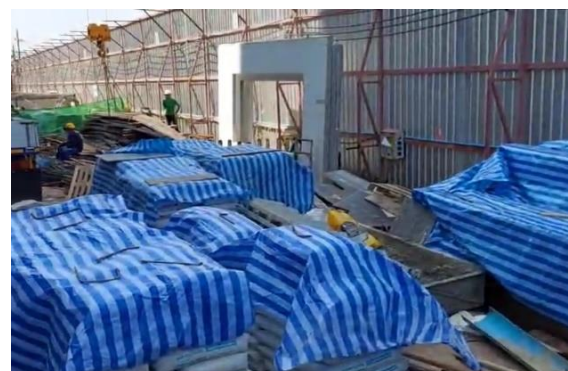
รูปที่ 2-29 ผ้าใบปิดคลุมกองวัสดุก่อสร้าง

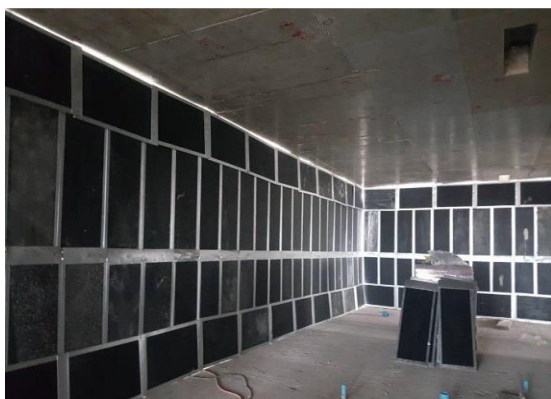
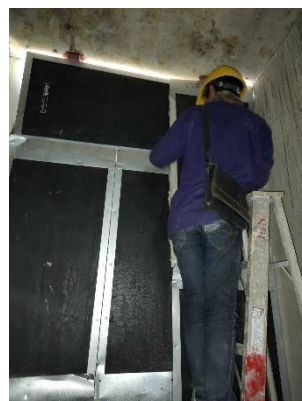
รูปที่ 2-30 แผ่นกันเสียงชนิด Bloxteg 2 Tuff Series

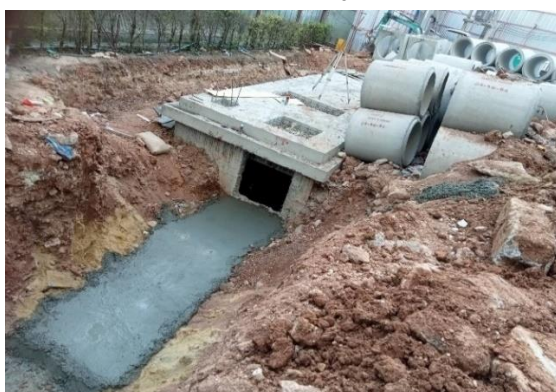
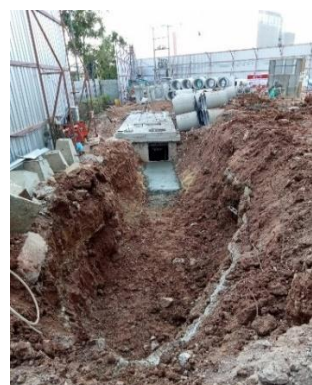
รูปที่ 2-31 รางระบายน้ำชั่วคราว

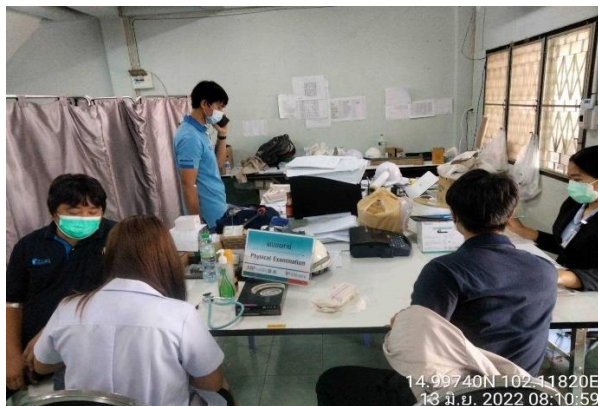
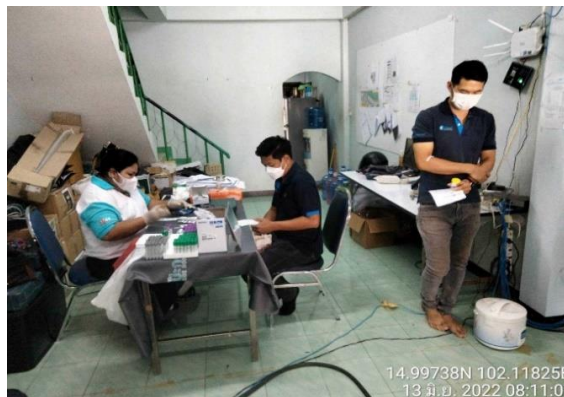
รูปที่ 2-32 ตรวจสอบสุขภาพประจำปี

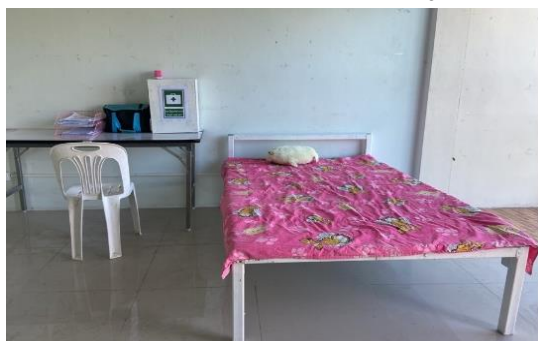
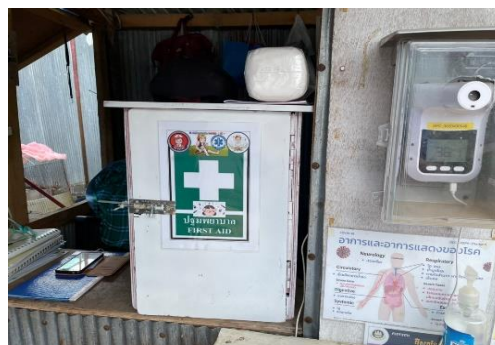
รูปที่ 2-33 ห้องพยาบาลและอุปกรณ์รักษาพยาบาลเบื้องต้น

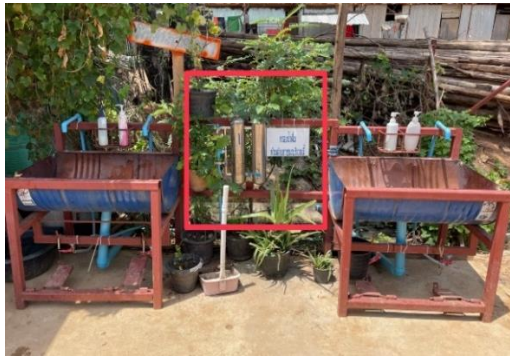
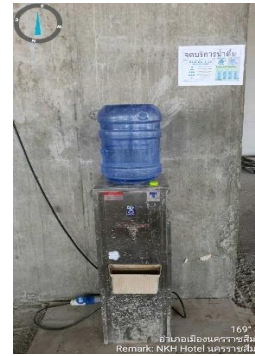
รูปที่ 2-34 น้ำดื่มสำหรับคนงาน

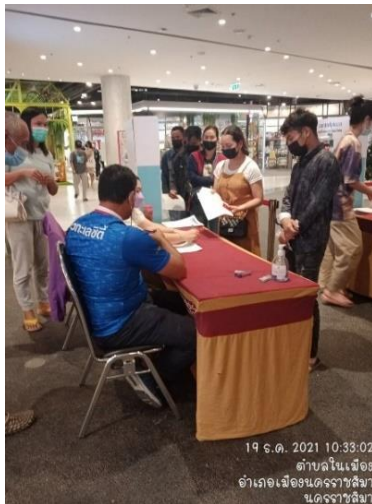
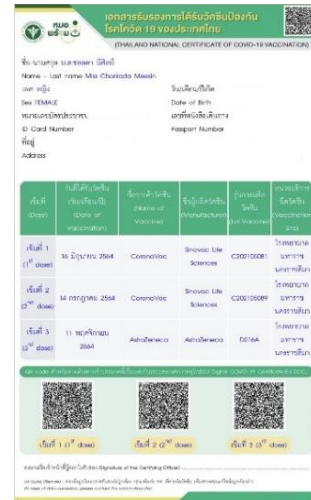
รูปที่ 2-35 รับวัคซีน COVID-19

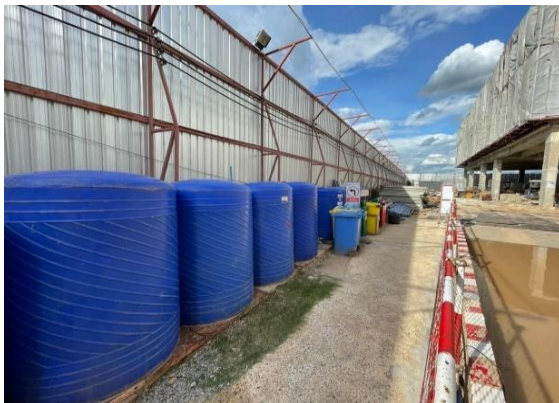
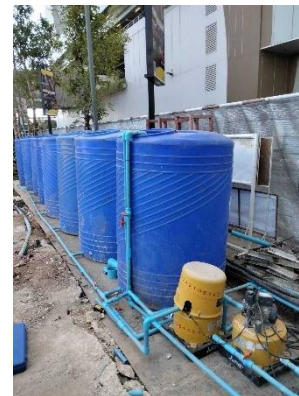
รูปที่ 2-36 ถังน้ำสำรอง

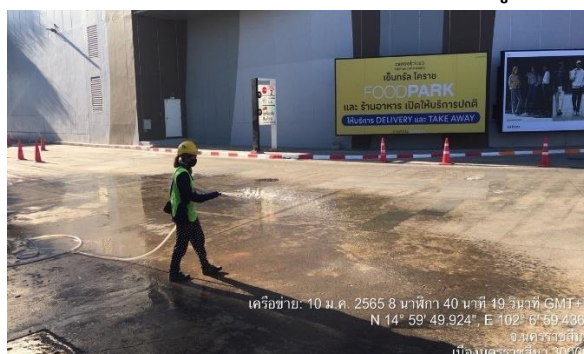
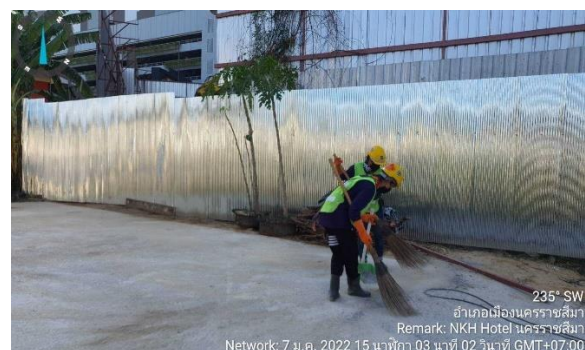
รูปที่ 2-37 การทำความสะอาดบริเวณพื้นที่ก่อสร้าง

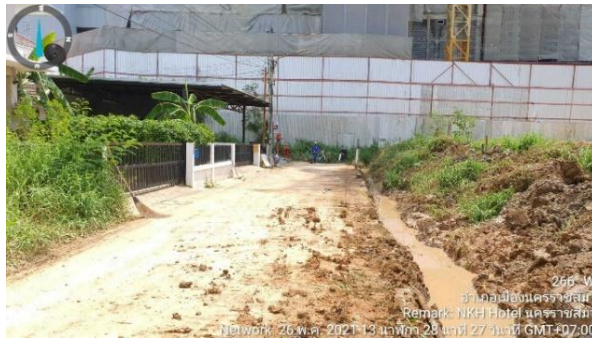
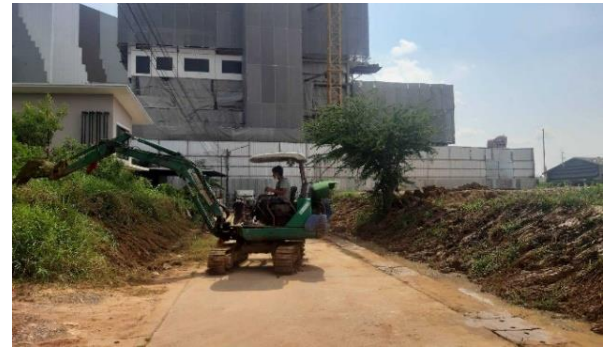
รูปที่ 2-38 การขุดร่องน้ำในซอยบ้านข้างเคียง

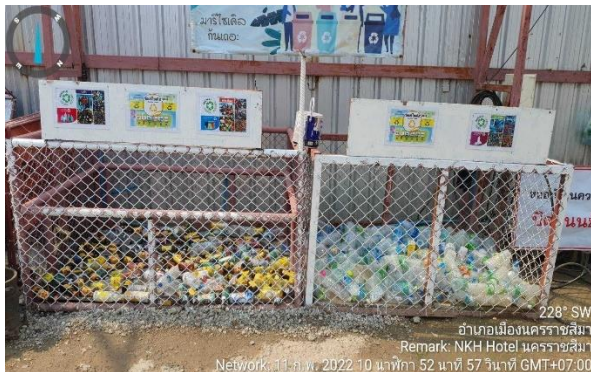
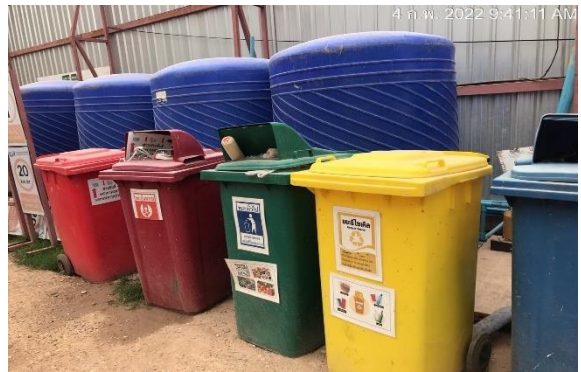
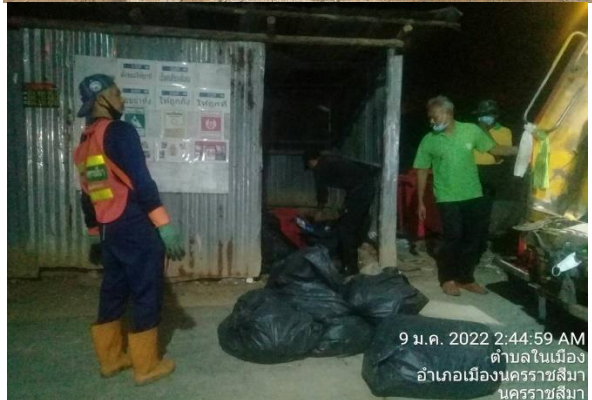
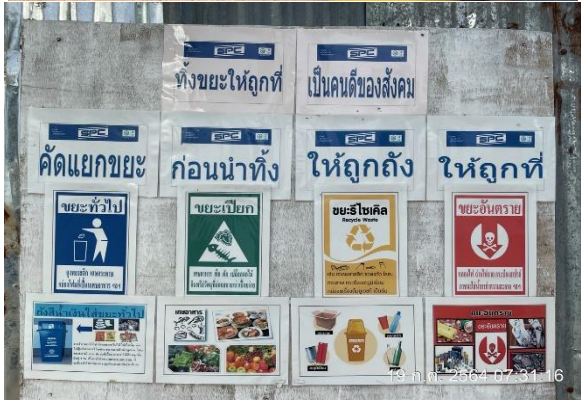
รูปที่ 2-39 ถังรองรับมูลฝอยในพื้นที่โครงการและบ้านพักคนงาน

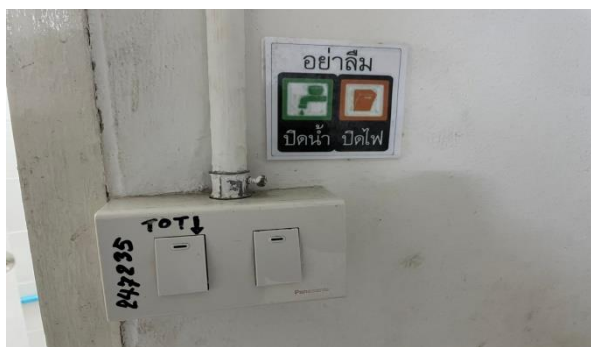
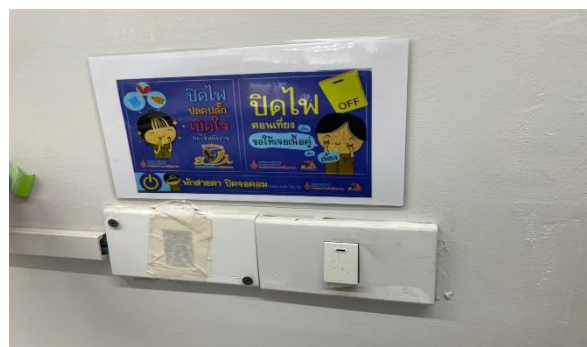
รูปที่ 2-40 สติกเกอร์ ประหยัดน้ำ ประหยัดไฟ

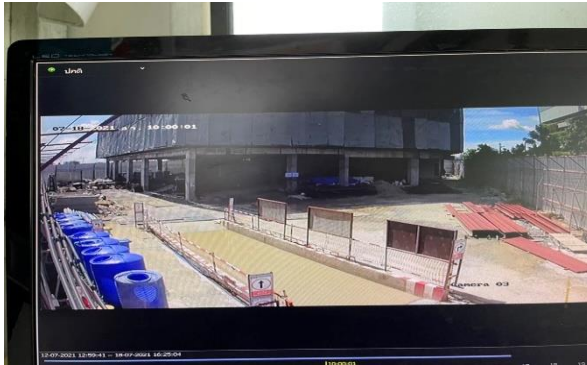
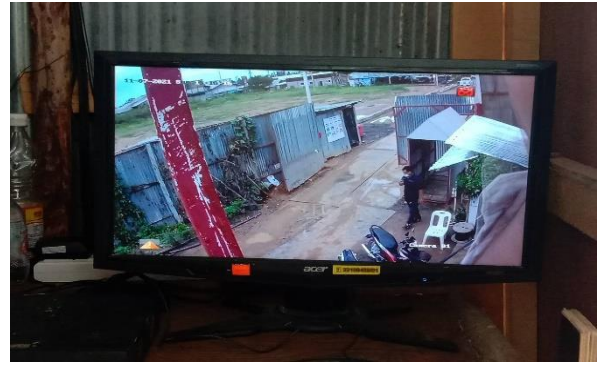
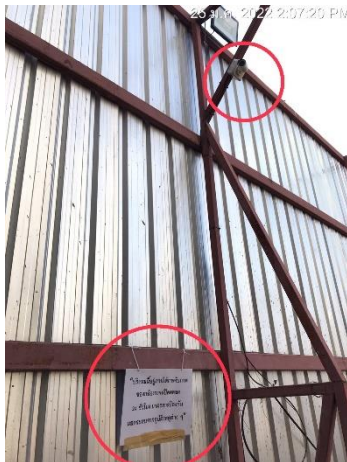
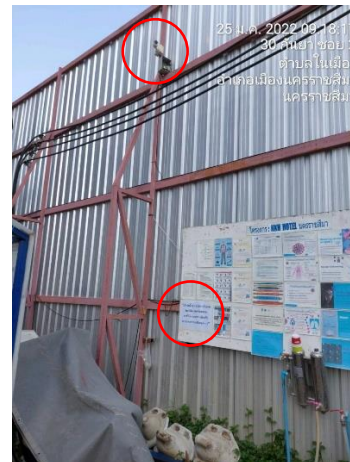
รูปที่ 2-41 กล้องวงจรปิดในพื้นที่ก่อสร้างและบ้านพักคนงาน

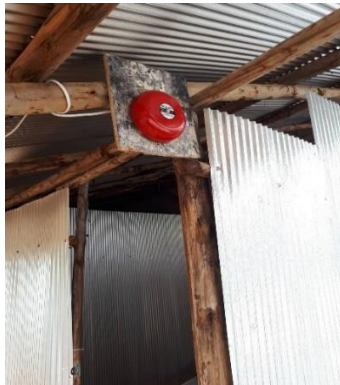
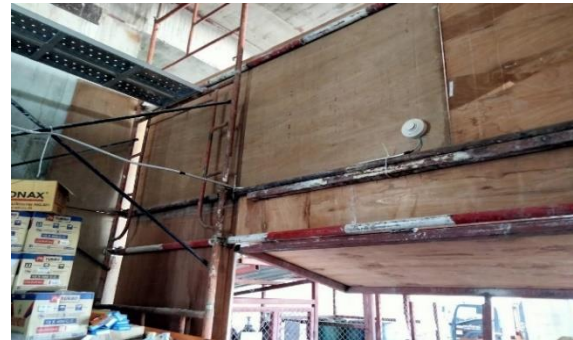
รูปที่ 2-42 สัญญาณเตือนอัคคีภัย

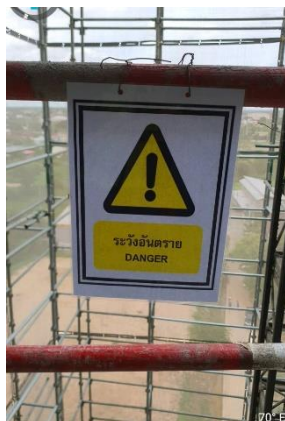
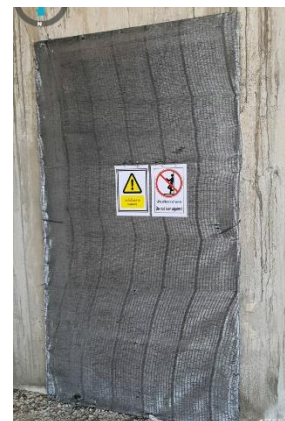
รูปที่ 2-43 ป้ายเตือนระวางอันตราย

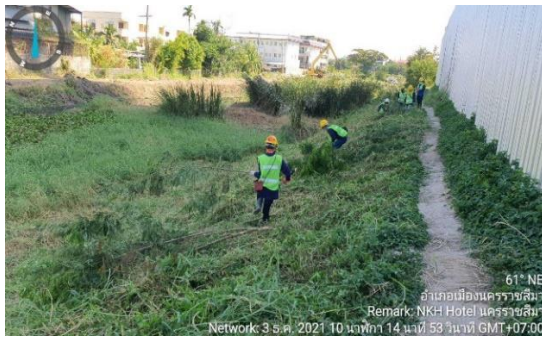
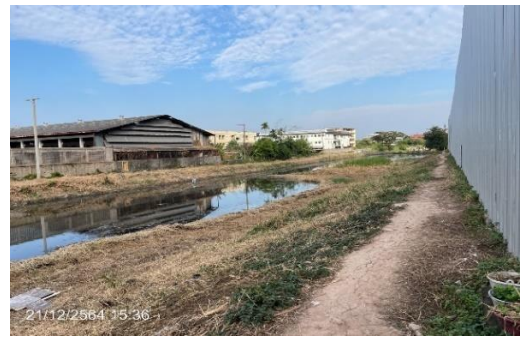
รูปที่ 2-44 ขุดลอกคลองฝั่งซ้ายประตูระบายน้ำคนชุม

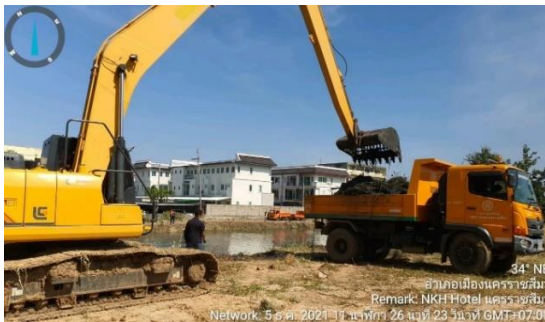
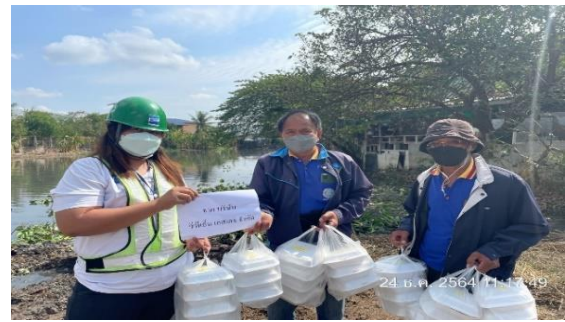
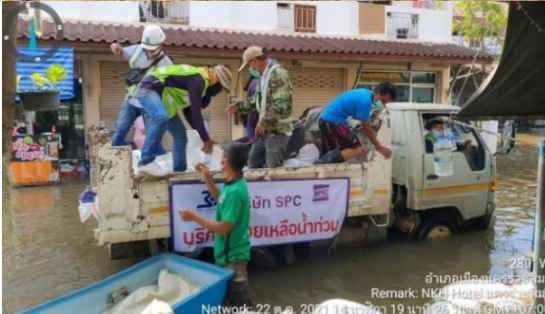
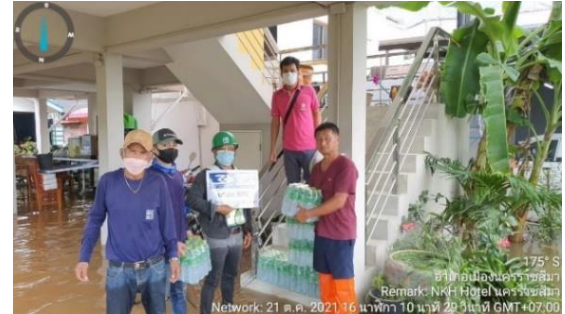
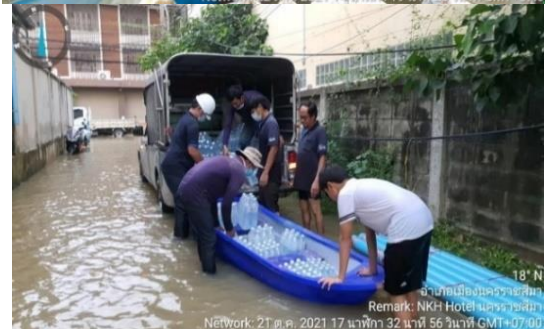
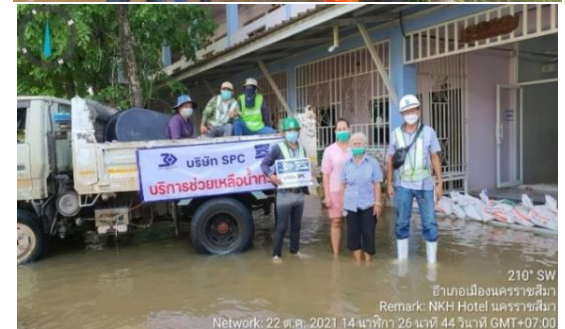
รูปที่ 2-45 บริการช่วยเหลือท่วม

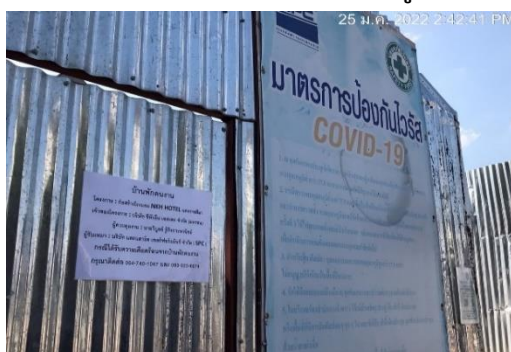
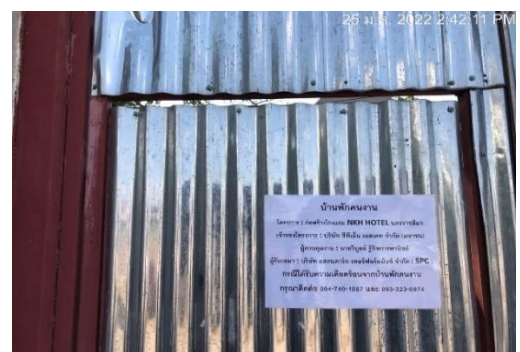
รูปที่ 2-46 ป้ายประชาสัมพันธ์โครงการหน้าบ้านพักคนงาน

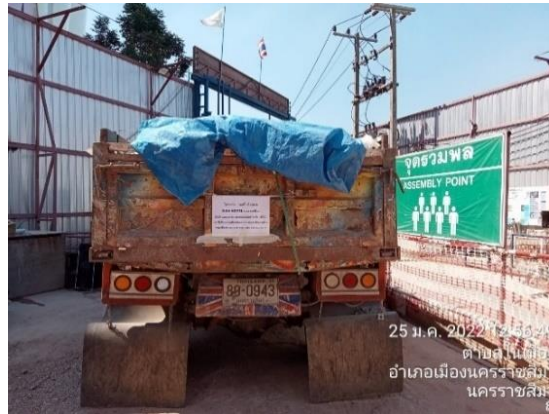
รูปที่ 2-47 ติดป้ายประชาสัมพันธ์โครงการบริเวณถนนส่งวัสดุก่อสร้าง

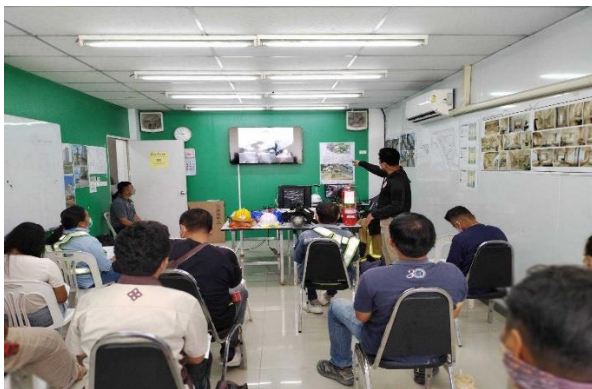
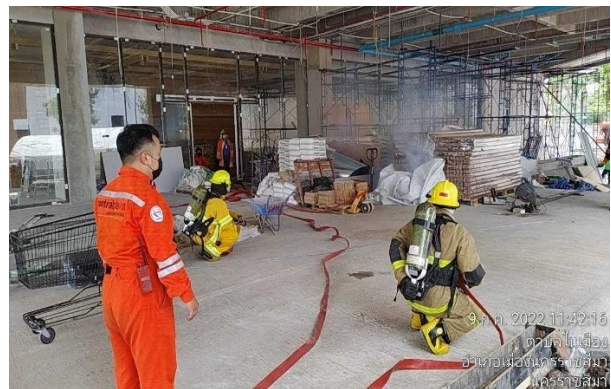
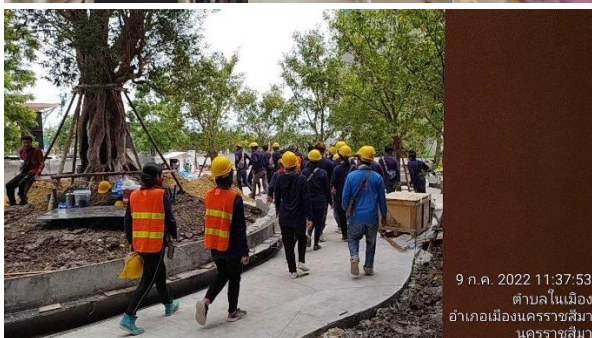
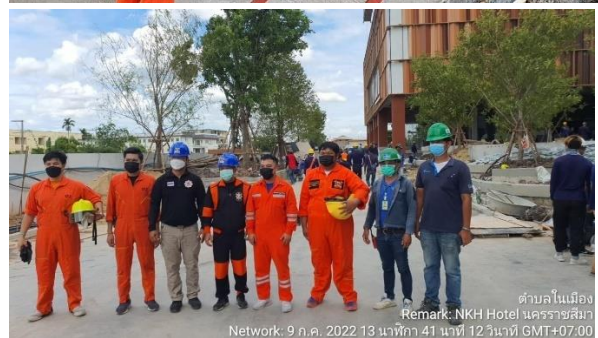
รูปที่ 2-48 การจัดอบรมและซ้อมอพยพกรณีเกิดเหตุเพลิงไหม้
