บทที่ 2

ผลการปฏิบัติตามมาตรการป้องกันและแก้ไขผลกระทบสิ่งแวดล้อม

**ตารางที่ 2-1 ผลการปฏิบัติตามมาตรการป้องกันและแก้ไขผลกระทบสิ่งแวดล้อม โครงการโรงแรมเซ็นทรัลเวิลด์ (ระยะดำเนินการ)
ระหว่างเดือนมกราคม-มิถุนายน พ.ศ. 2565**

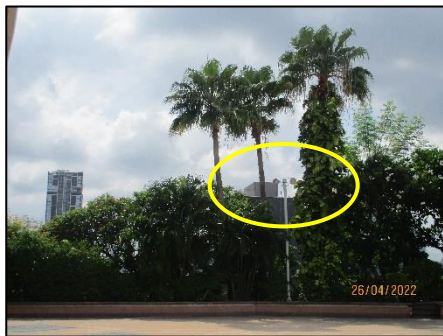
รูปที่ 2-3 ไฟส่องสว่างทางเท้าบริเวณโครงการ

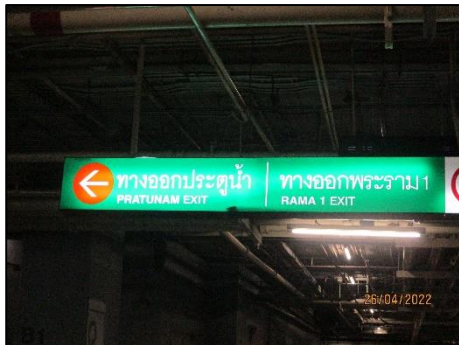
รูปที่ 2-5 การติดตั้งป้ายจราจรเพื่อแยกปริมาณยานพาหนะที่มาใช้บริการโรงแรมเซ็นทรัลเวิลด์พลาซ่า

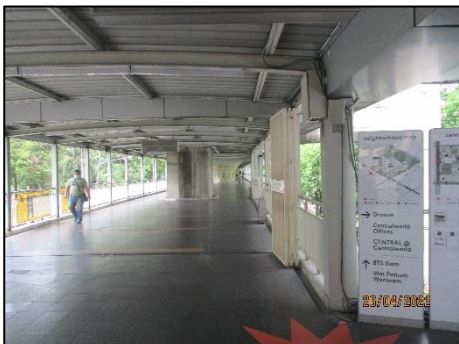
รูปที่ 2-6 Sky Walk เชื่อมต่อสถานีรถไฟฟ้า

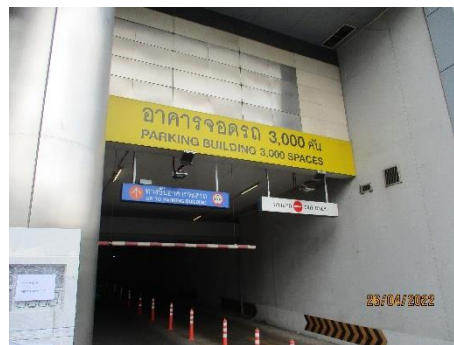
รูปที่ 2-9 ป้ายแสดงทางเข้าพื้นที่อาคารจอดรถและพื้นที่
จอดรถภายในอาคาร

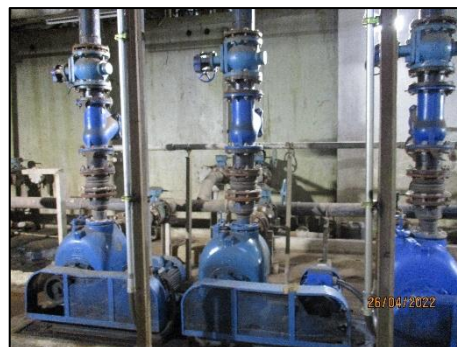
รูปที่ 2-13 ระบบบำบัดน้ำเสียขั้นต้น

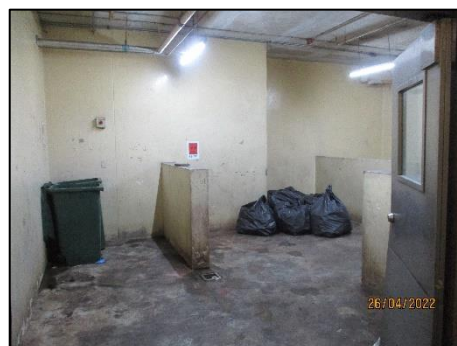
รูปที่ 2-16 การบริหารจัดการขยะภายในพื้นที่โครงการ

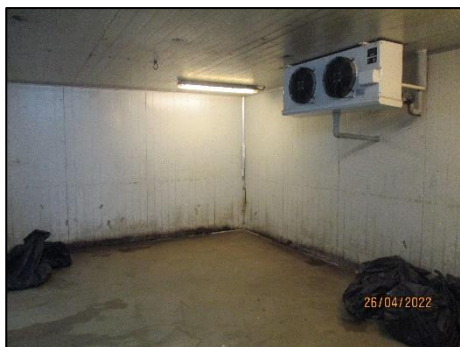
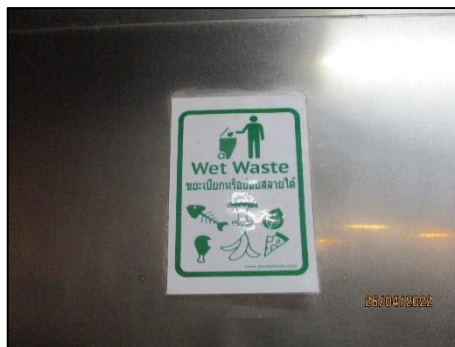
รูปที่ 2-16 (ต่อ) การบริหารจัดการขยะภายในพื้นที่โครงการ

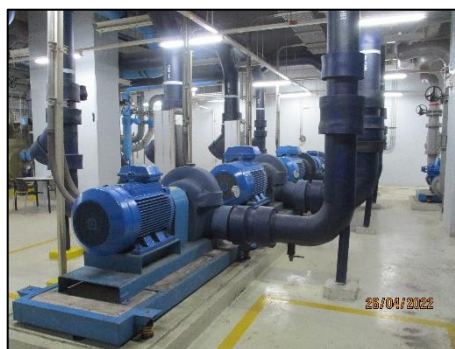
รูปที่ 2-18 เครื่องทำความเย็นชนิดระบายความร้อนด้วยน้ำแบบหอยโข่งและแบบสกรู

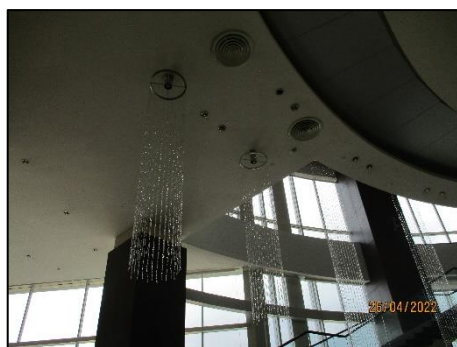
รูปที่ 2-20 การติดตั้งระบบแสงสว่างภายในอาคารไม่สูงกว่า 16 วัดต่อตารางเมตร

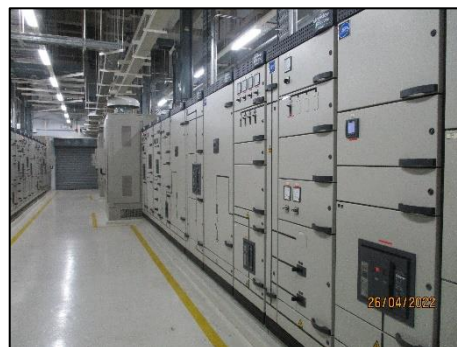
รูปที่ 2-21 การติดตั้งอุปกรณ์ปรับแรงดันไฟฟ้า

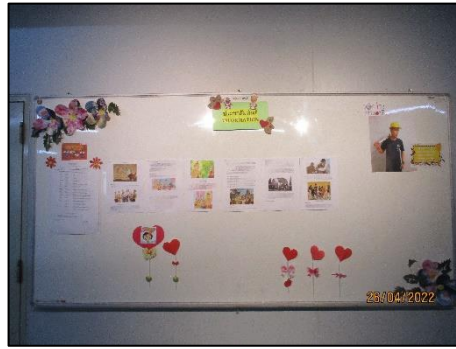
การติดป้ายประชาสัมพันธ์ข้อมูลการใช้พลังงานภายในโครงการ

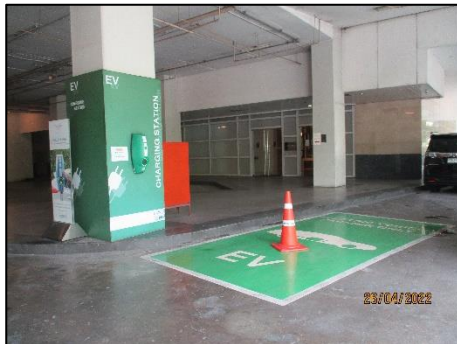
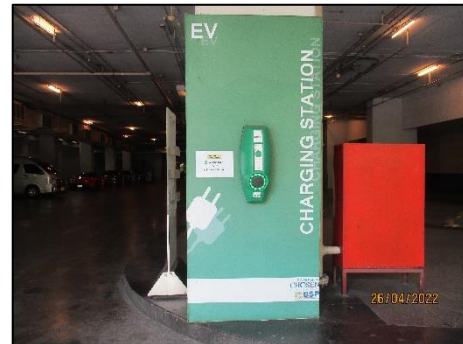
พื้นที่สำหรับชาร์จรถยนต์โดยใช้พลังงานไฟฟ้า (Charging Station)

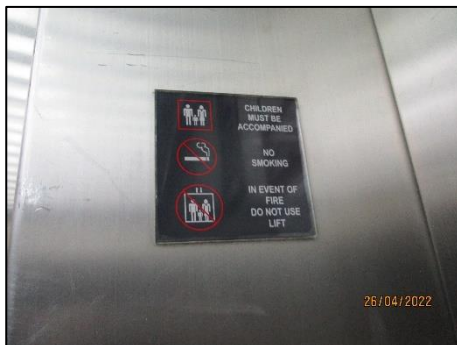
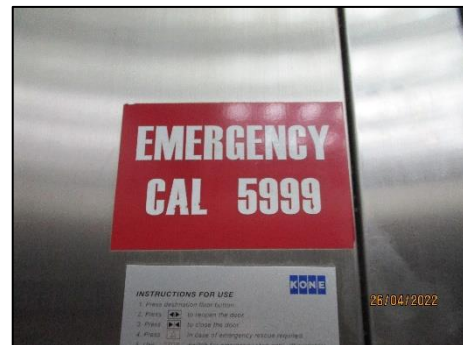
ติดป้ายคำแนะนำสำหรับการใช้ลิฟต์โดยสาร

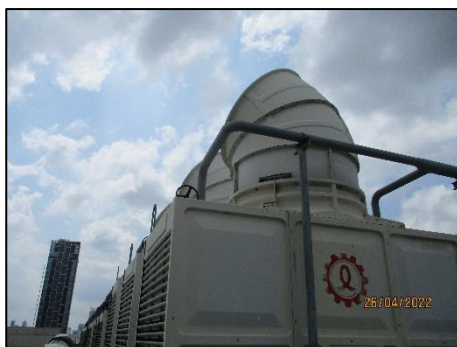
รูปที่ 2-23 หอผึ่งเย็น

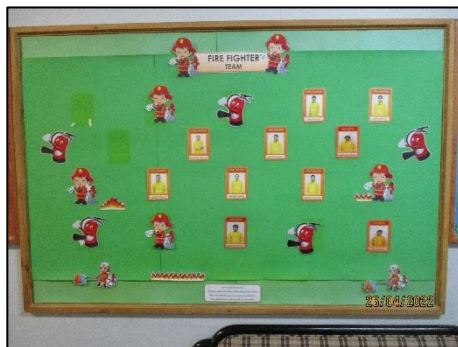
ติดประกาศประชาสัมพันธ์ Fire Fighter Team

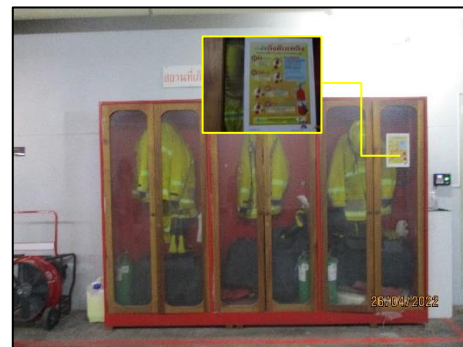
ติดประกาศขั้นตอนการใช้ถังดับเพลิง

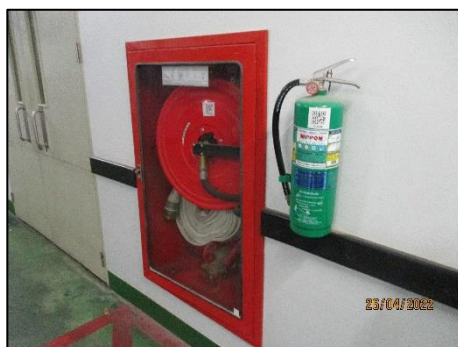
ถังดับเพลิง

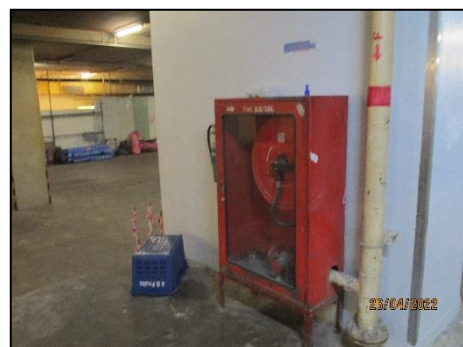
หัวรับน้ำดับเพลิง

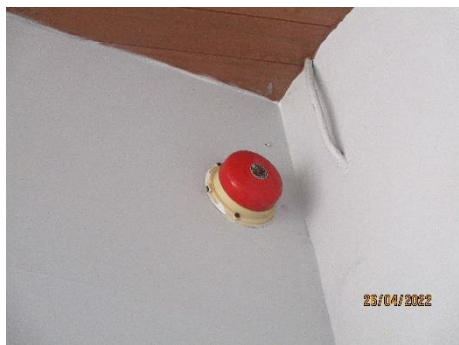
สัญญาณเตือนอัคคีภัย (Fire Alarm)

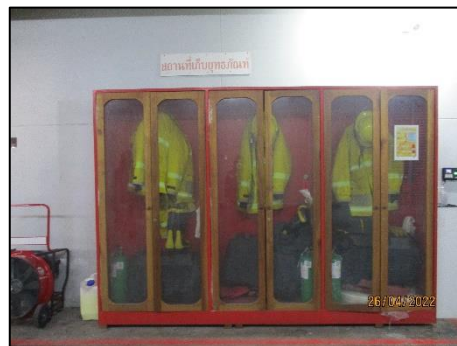
ชุดผจญเพลิงพร้อมอุปกรณ์

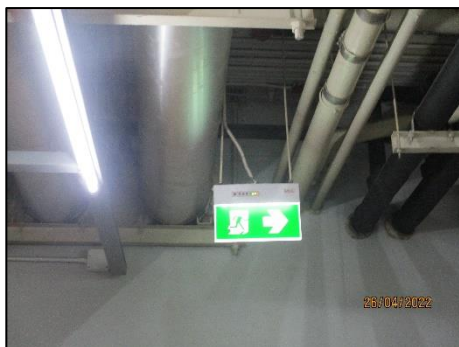
ป้ายทางออกหนีไฟ

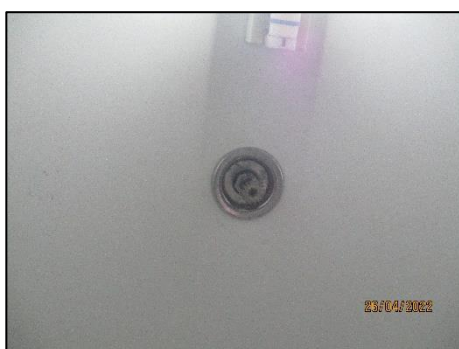
หัวกระจายน้ำดับเพลิงอัตโนมัติ

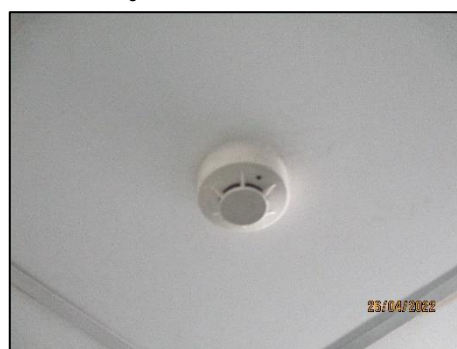
อุปกรณ์ตรวจจับควันและความร้อน

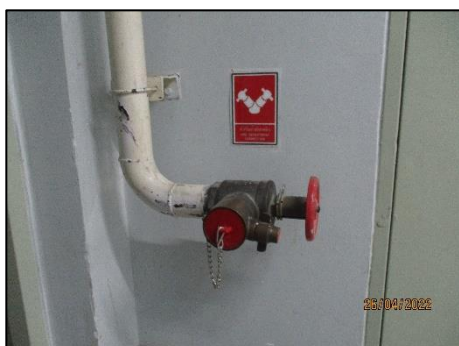
หัวรับน้ำดับเพลิง

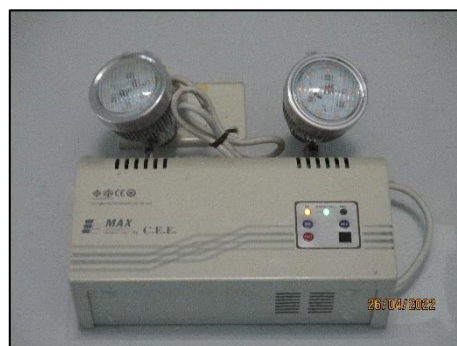
ไฟส่องสว่างนำทาง

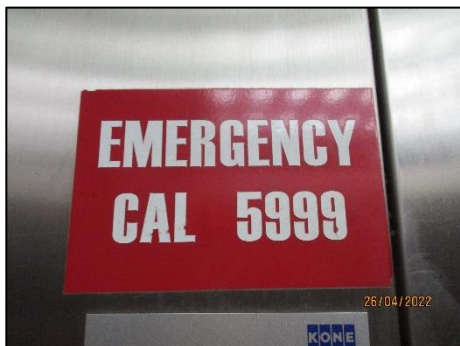
เบอร์โทรศัพท์ฉุกเฉิน

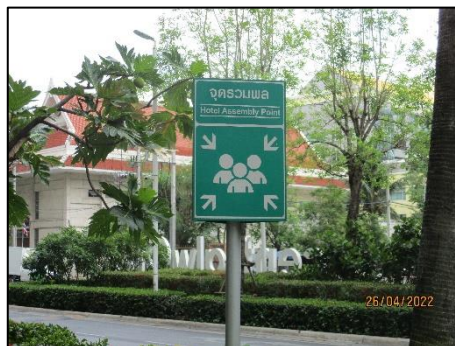
จุดรวมพล

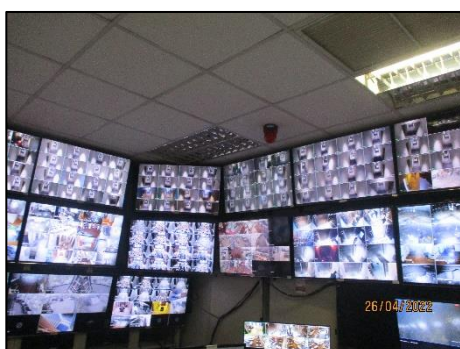
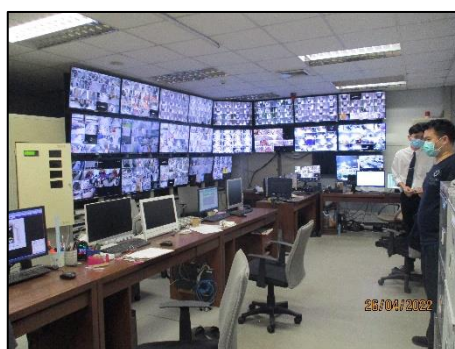
ห้องเฝ้าระวังความปลอดภัย

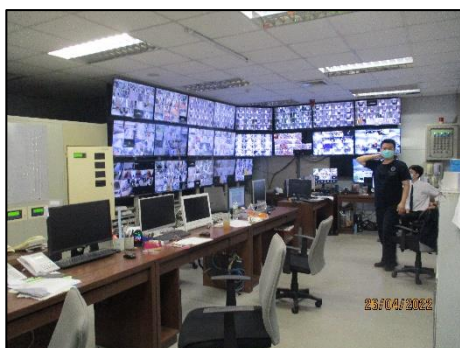
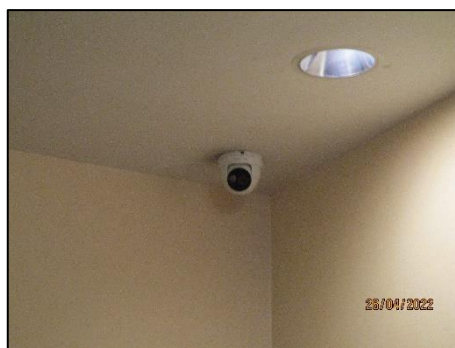
รูปที่ 2-26 ระบบรักษาความปลอดภัยภายในพื้นที่โครงการ

เจ้าหน้าที่รักษาความปลอดภัยภายในโครงการ

ติดตั้งกล้องโทรทัศน์วงจรปิด

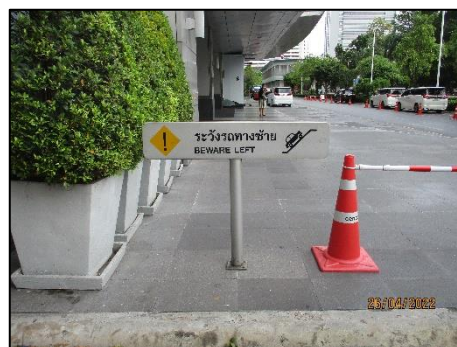
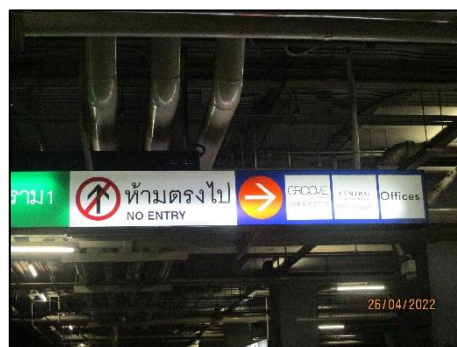
รูปที่ 2-27 เครื่องหมาย สัญลักษณ์ และป้ายจราจรภายในพื้นที่โครงการ

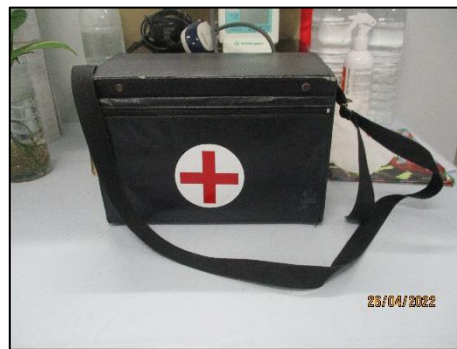
รูปที่ 2-28 (ต่อ) ห้องปฐมพยาบาลพร้อมด้วยเจ้าหน้าที่พยาบาล

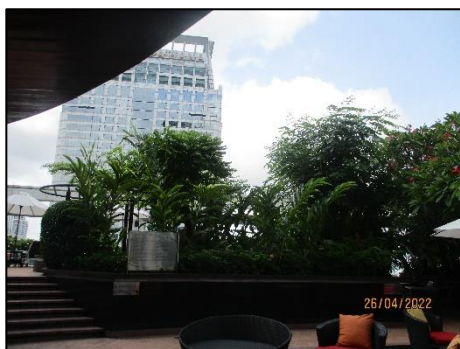
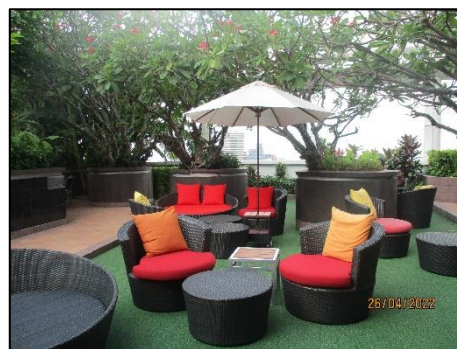
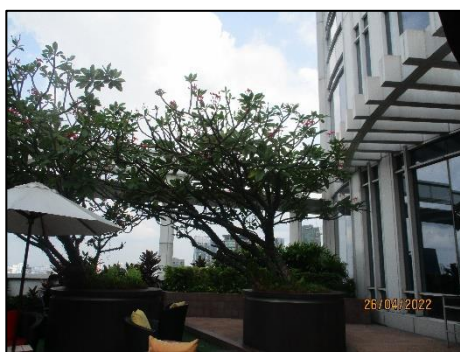
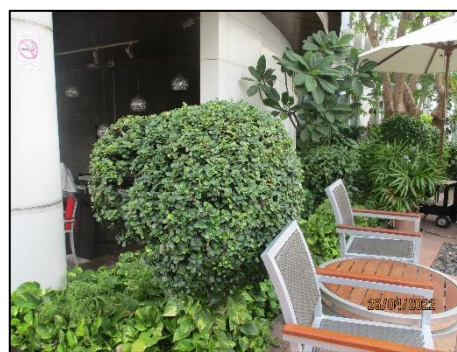
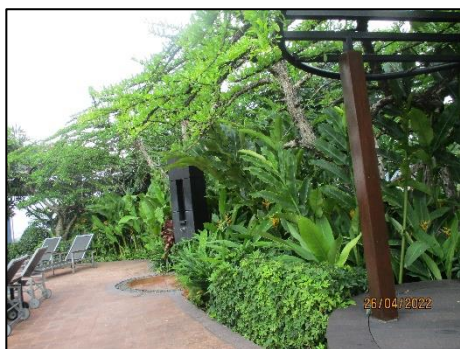
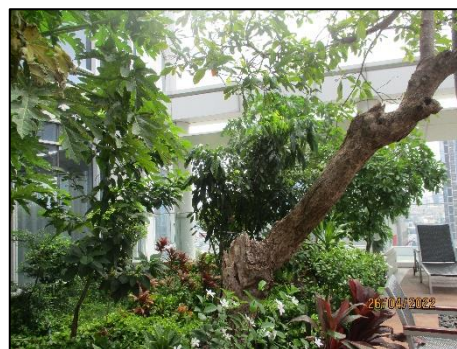
รูปที่ 2-29 การปลูกต้นไม้ภายในอาคารเพื่อเป็นพื้นที่สีเขียว

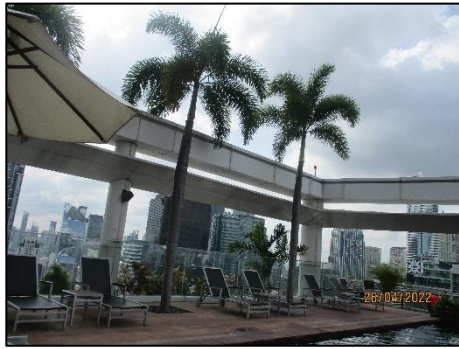
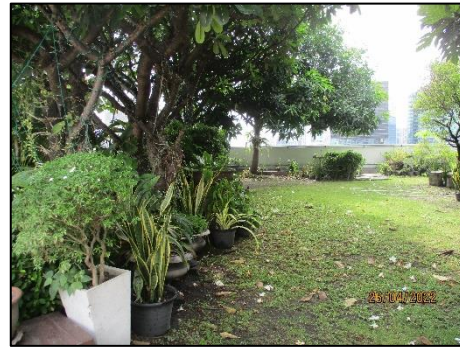
รูปที่ 2-29 (ต่อ) การปลูกต้นไม้ภายในอาคารเพื่อเป็นพื้นที่สีเขียว

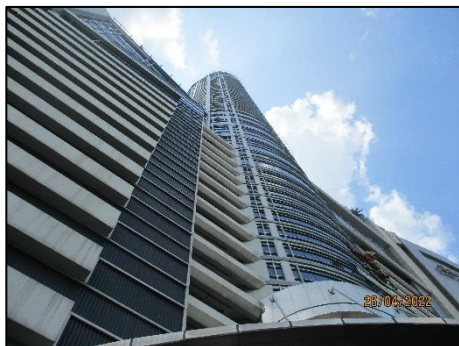
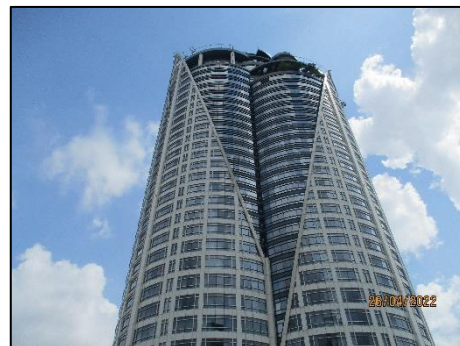
รูปที่ 2-31 การออกแบบทางด้านสถาปัตยกรรมของตัวอาคารของโครงการ
