ผลการปฏิบัติตามมาตรการป้องกันและ
แก้ไขผลกระทบสิ่งแวดล้อม

บริษัท พลัส พร็อพเพอร์ตี้ สเปซ จำกัด เป็นผู้พัฒนา โครงการ 23 Degree Estate (Condo) ปัจจุบันโครงการฯ ได้ดำเนินการก่อสร้างแล้วเสร็จและได้มีการจัดตั้งนิติบุคคลอาคารโครงการ 23 Degree Estate (Condo) เข้ามาบริหารจัดการโครงการ 23 Degree Estate (Condo) เป็นอาคารชุดพักอาศัยขนาดความสูง 4 ชั้น ความสูง 14.9 เมตร (ความสูงวัดถึงระดับพื้นชั้นหลังคา) จำนวน 7 อาคาร มีจำนวนห้องชุดพักอาศัยรวมทั้งสิ้น 161 ห้อง นอกจากนี้ ยังมีอาคารสาธารณูปโภคต่าง ๆ จำนวน 3 อาคาร ได้แก่ อาคารสโมสร อาคารห้องเครื่อง 1 - ห้องพัสดุ ฝอยรวม และอาคารห้องเครื่อง 2 ตั้งอยู่ที่ถนนทางหลวงชนบท นม. 1016 (สายกุดคล้า-ผ่านศึก) ประมาณกิโลเมตรที่ 14-15 ตำบลพญาเย็น อำเภอปากช่อง จังหวัดนครราชสีมา บนเนื้อที่ 12-0-12 ไร่ หรือ 19,248 ตารางเมตร โดยโครงการได้จัดทำรายงานการประเมินผลกระทบสิ่งแวดล้อม และได้ผ่านการพิจารณาเห็นชอบรายงาน ฯ ตามหนังสือจากสำนักงานนโยบายและแผนทรัพยากรธรรมชาติและสิ่งแวดล้อม ทส.1009.5/3392 ลงวันที่ 18 มีนาคม พ.ศ.2556 โดยหนังสือเห็นชอบได้กำหนดมาตรการป้องกันและแก้ไขผลกระทบสิ่งแวดล้อมและมาตรการติดตามตรวจสอบผลกระทบสิ่งแวดล้อม เพื่อเป็นแนวทางให้โครงการปฏิบัติ รวมไปถึงเสนอรายงานผลการปฏิบัติตามมาตรการฯ ต่อหน่วยงานอนุญาต และหน่วยงานที่เกี่ยวข้อง รวมทั้งสำนักงานนโยบายและแผนทร

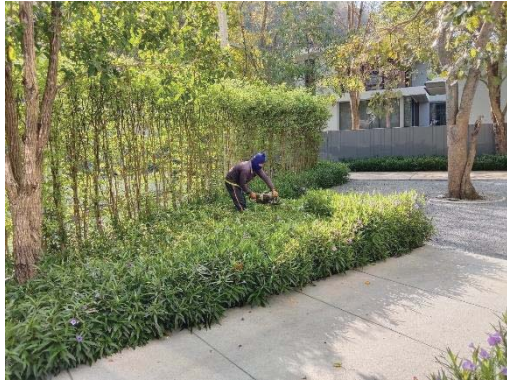
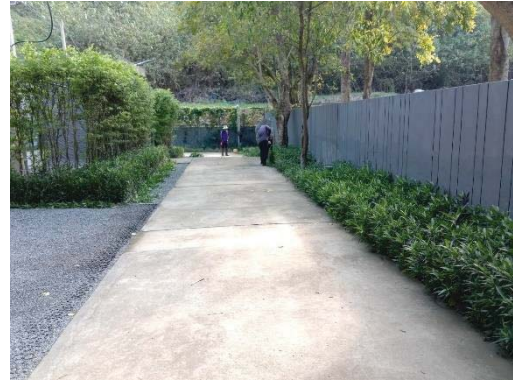
ภาพที่ 2.2-1 (ต่อ) พื้นที่สีเขียวของโครงการ

เจ้าหน้าที่ดูแลพื้นที่สีเขียว

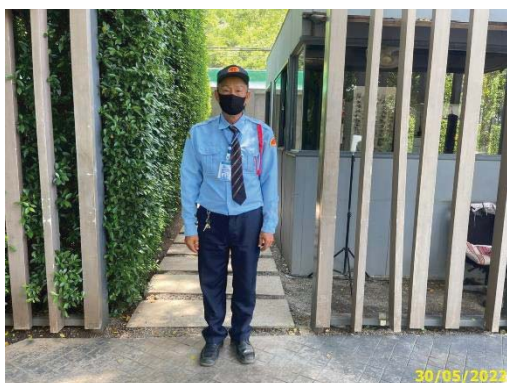
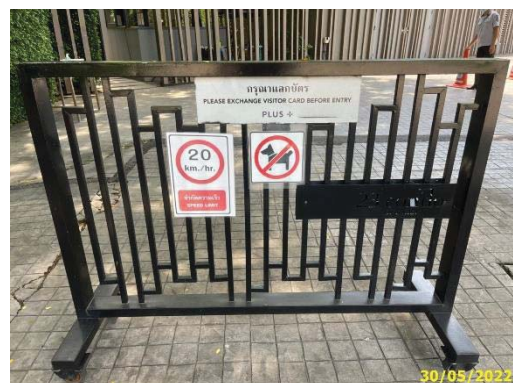
ภาพที่ 2.2-2 การบริหารจราจร

เจ้าหน้าที่รักษาความปลอดภัยบริเวณทางเข้า-ออก

จุดแลกบัตรของคนนอกโครงการก่อนเข้า-ออก

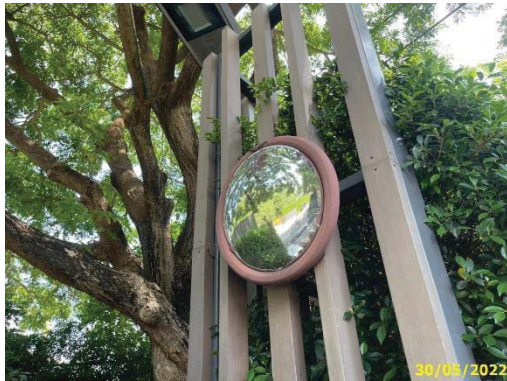
กระจกนูน

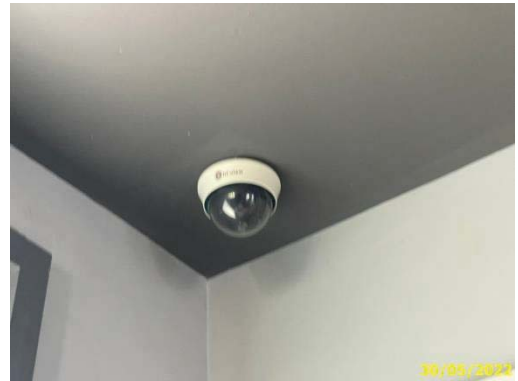
กล้องวงจรปิดบริเวณทางเข้า-ออก

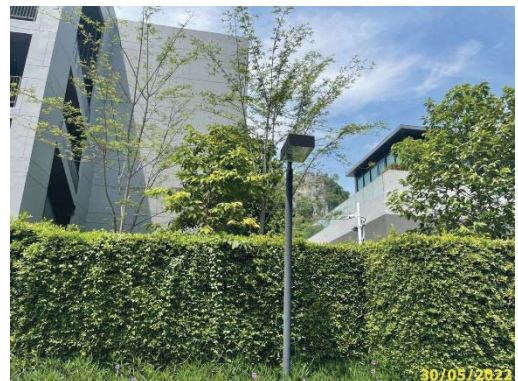
ไฟส่องสว่างบริเวณพื้นที่จอดรถ

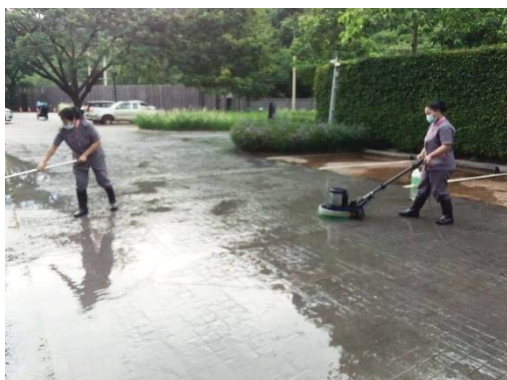
ล้างถนน

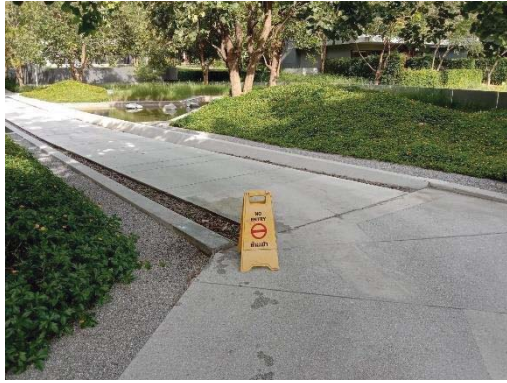
ตั้งป้ายเตือนเวลาซ่อมบำรุงถนน

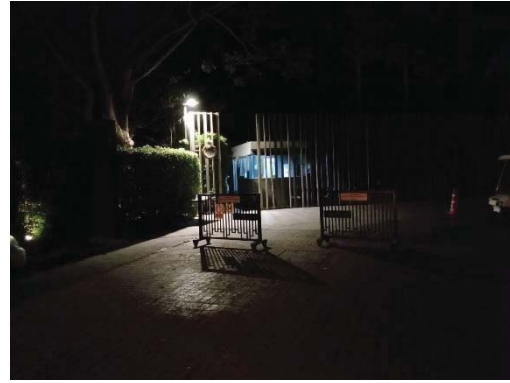
แสงสว่างบริเวณทางเข้า-ออกโครงการ

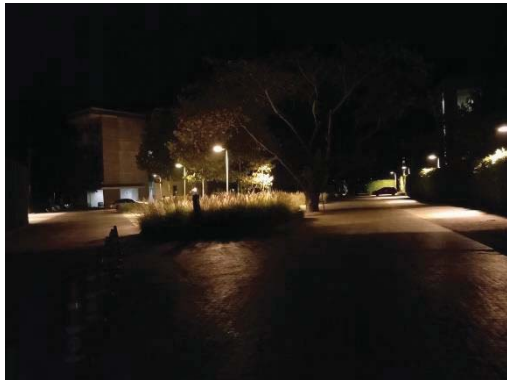
แสงสว่างบริเวณพื้นที่จอดรถ

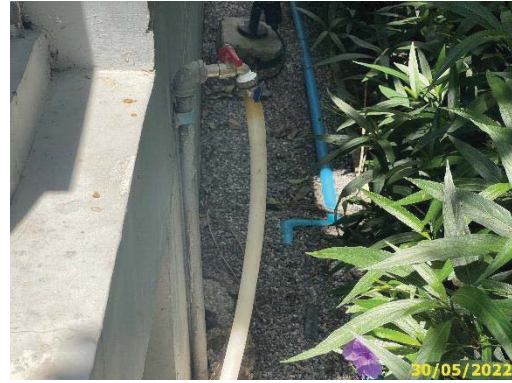
ก๊อกน้ำตันไม่จากน้ำที่ผ่านการบำบัดแล้ว

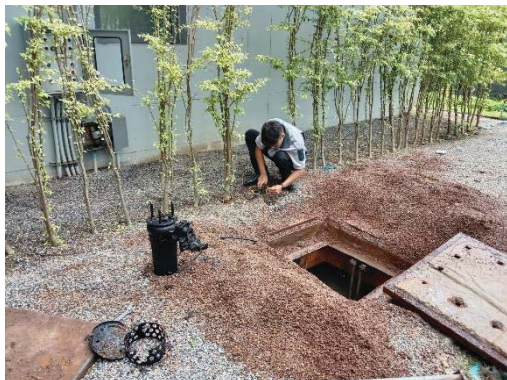
เจ้าหน้าที่คอยดูแลรักษาระบบบำบัดน้ำเสีย

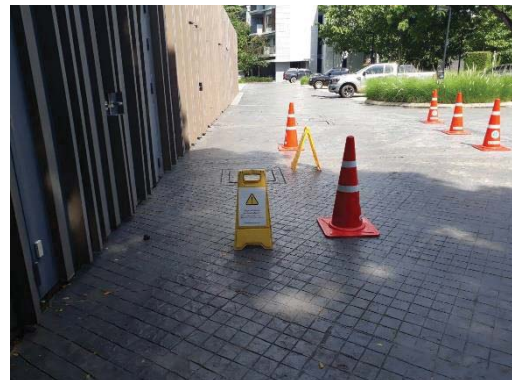
ติดป้ายเตือนขณะบำรุงรักษาระบบบำบัดน้ำเสีย

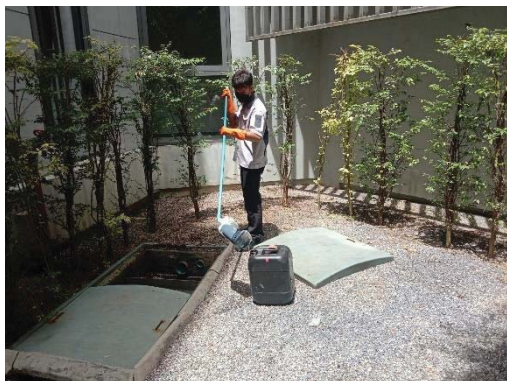
กำจัดไขมัน

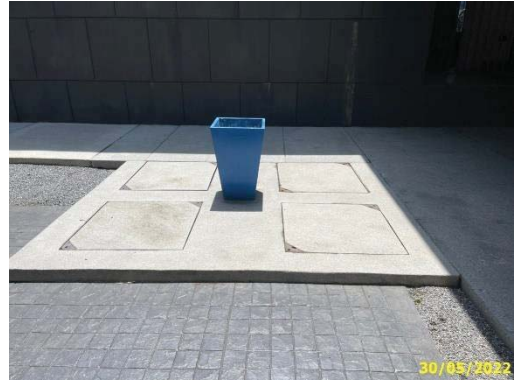
ถังเก็บบ่อบนที่ดินอาคารสโมสร

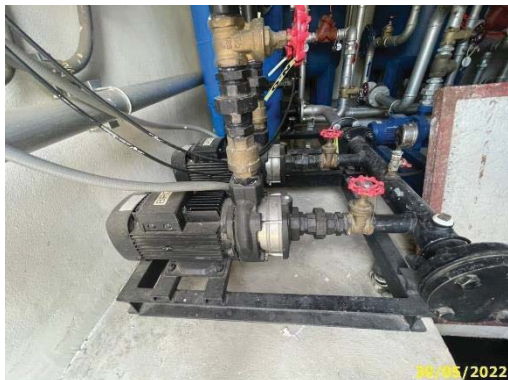
เครื่องสูบน้ำอาคารห้องบำบัด

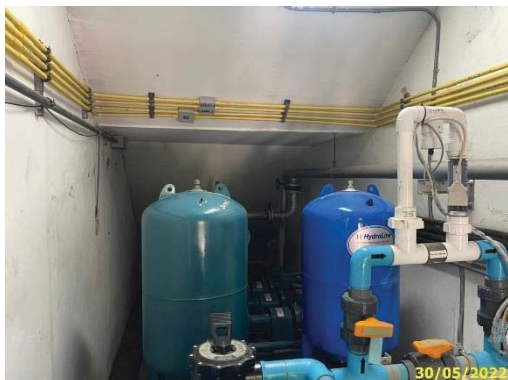
ระบบปั๊มน้ำอาคารสโมสร

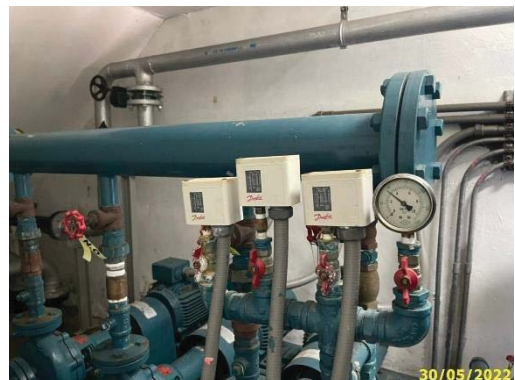
เครื่องสูบน้ำอาคารสโมสร

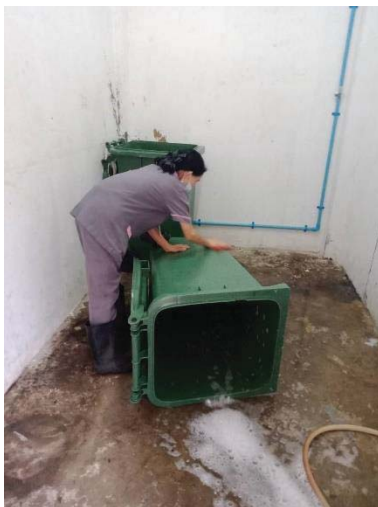
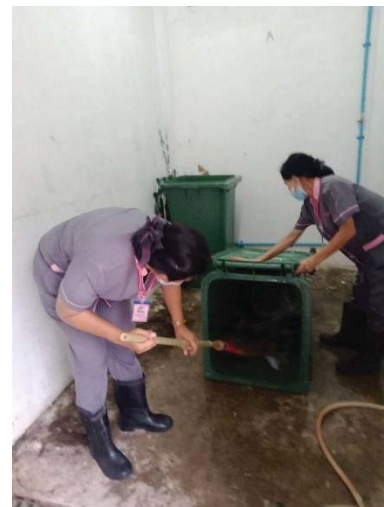
ทำความสะอาดห้องพักขยะรวม

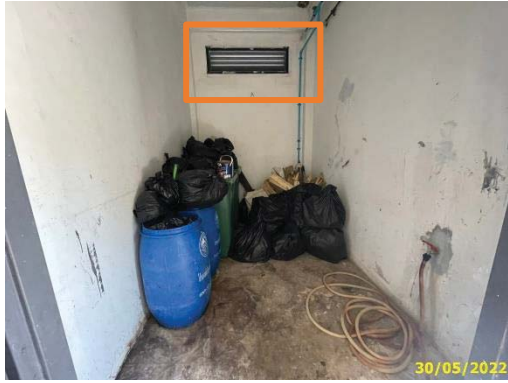
ช่องระบายอากาศภายในห้องพักขยะรวม

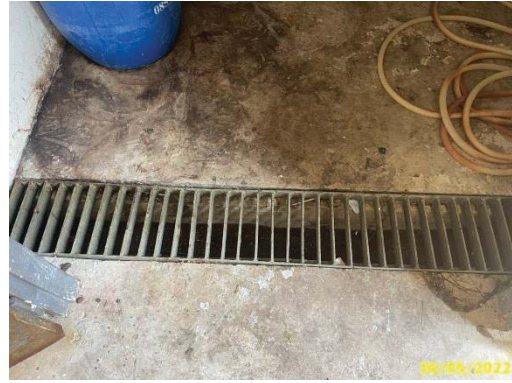
ท่อรวบรวมน้ำห้องพักขยะรวม

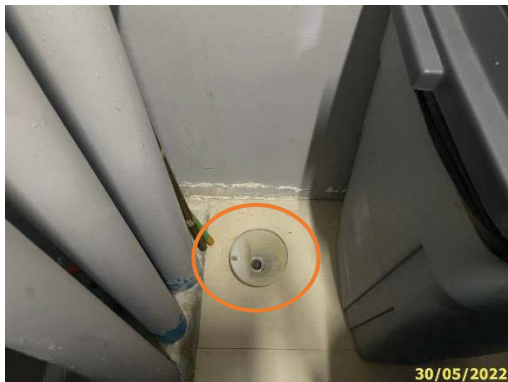
ท่อรวบรวมน้ำห้องพักขยะประจำชั้น

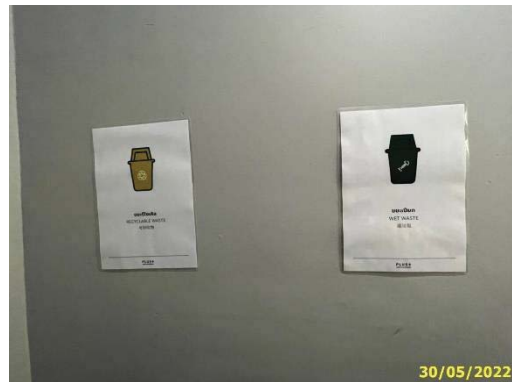
ป้ายรณรงค์การคัดแยกประเภทขยะ

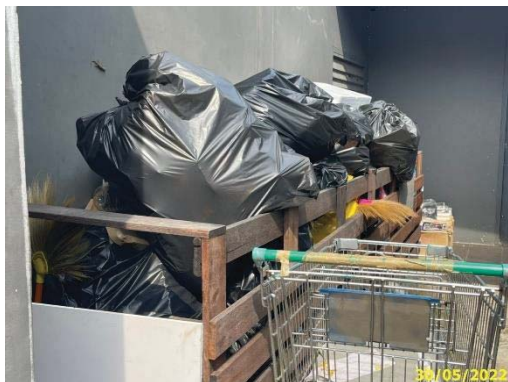
ขยะมูลฝอยรีไซเคิล

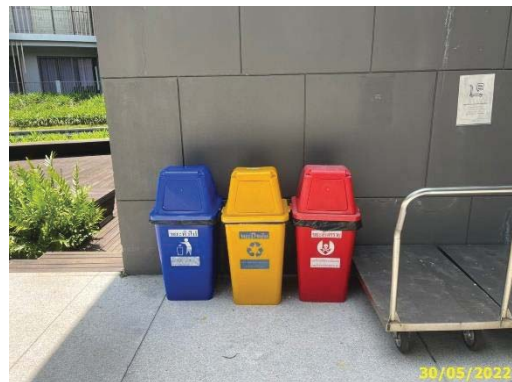
ถังขยะมูลฝอยบริเวณอาคารสโมสร

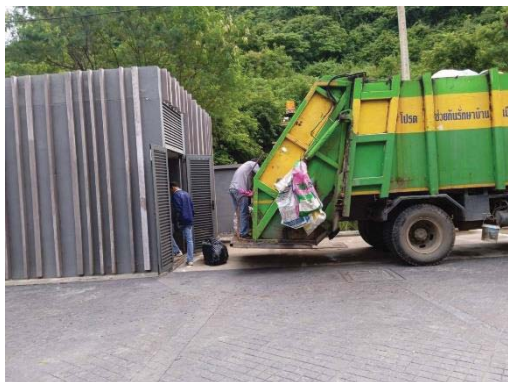
รถเก็บขนมูลฝอยจากองค์การบริหารส่วนตำบลฯ

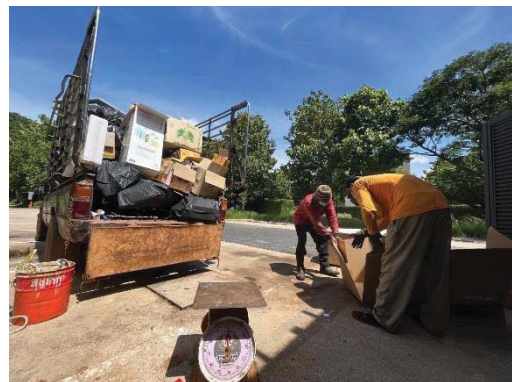
การซื้อ-ขายของเก่า

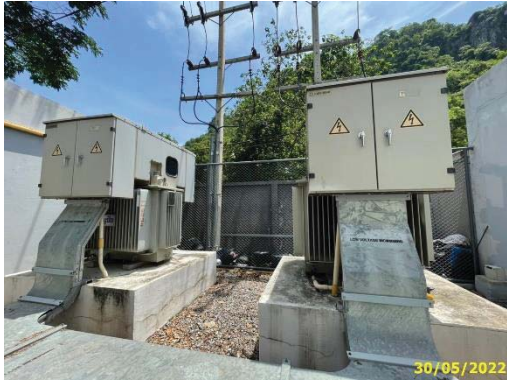
หม้อแปลงไฟของโครงการ

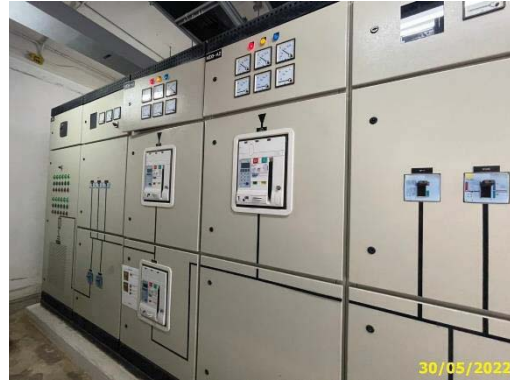
ห้องไฟฟ้าอาคารห้องเครื่อง 1

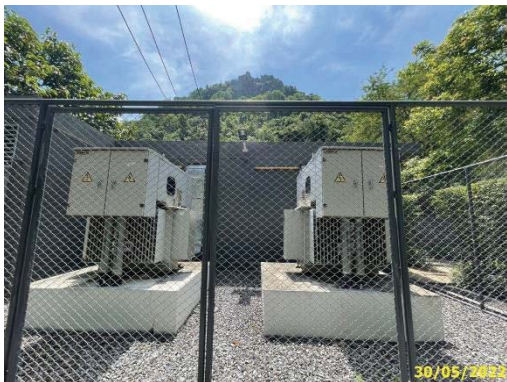
หม้อแปลงไฟของโครงการ

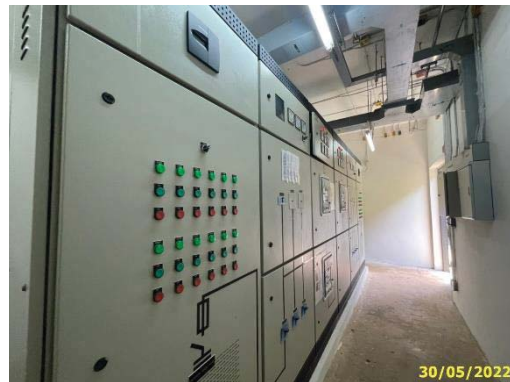
ห้องไฟฟ้าอาคารห้องเครื่อง 2

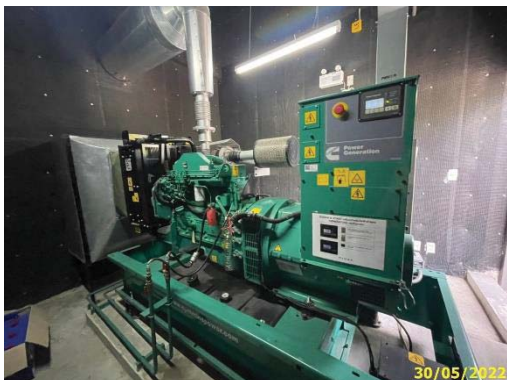
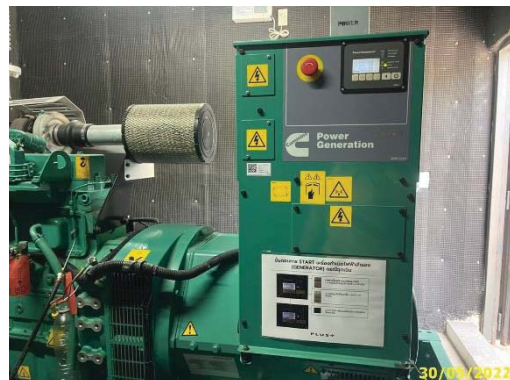
เครื่องกำเนิดไฟฟ้าสำรอง

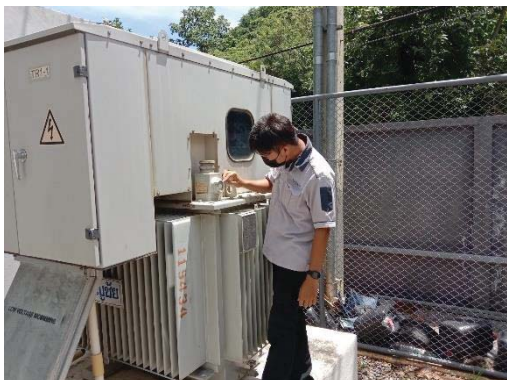
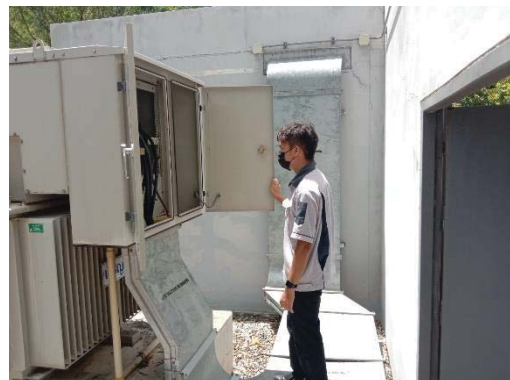
ตรวจสอบระบบไฟฟ้าของโครงการ

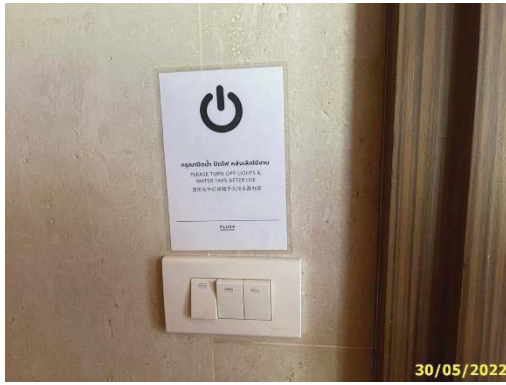
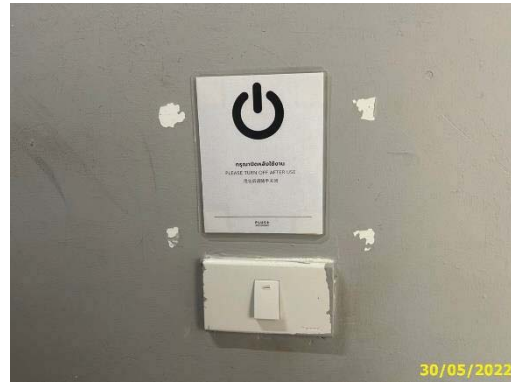
ป้ายรณรงค์ประหยัดพลังงาน

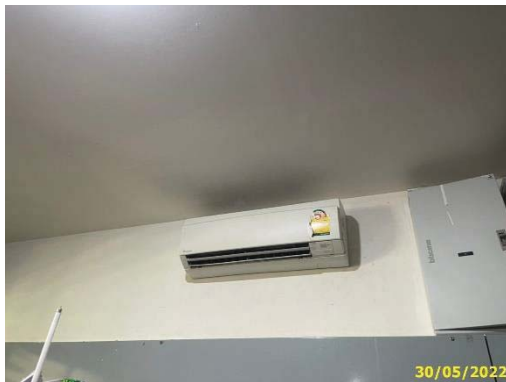
เครื่องใช้ไฟฟ้าประหยัดไฟเบอร์ 5

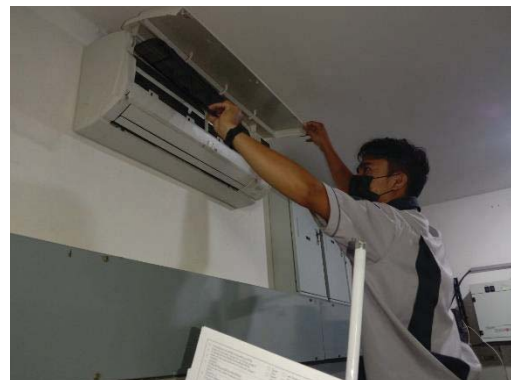
ล้างเครื่องปรับอากาศพื้นที่ส่วนกลาง

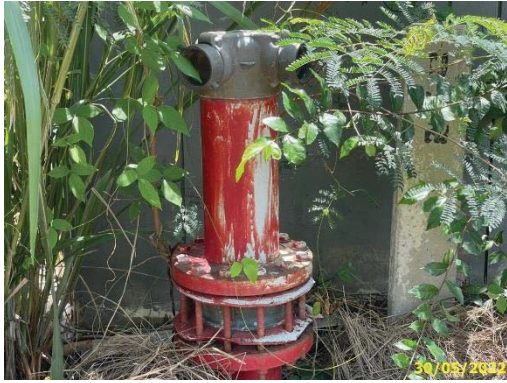
หัวรับน้ำดับเพลิง

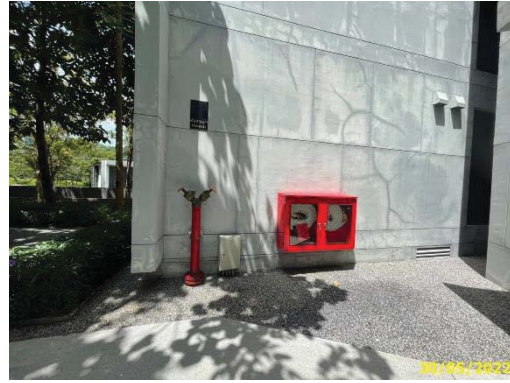
หัวจ่ายน้ำดับเพลิง

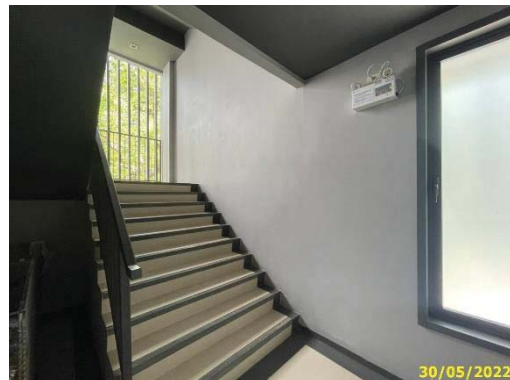
บันไดหนีไฟ ST 2

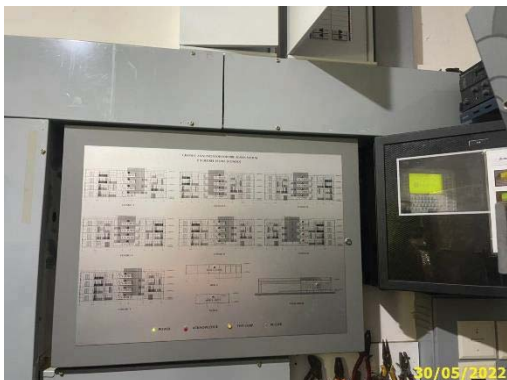
แผงควบคุม

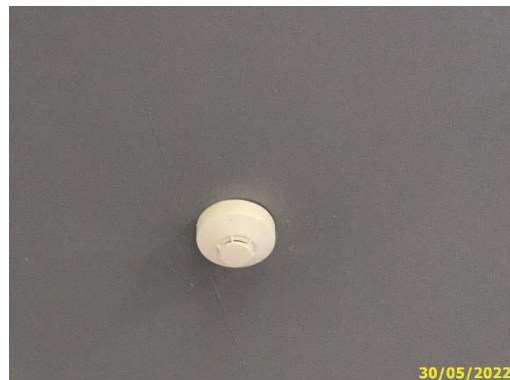
เครื่องตรวจจับควัน

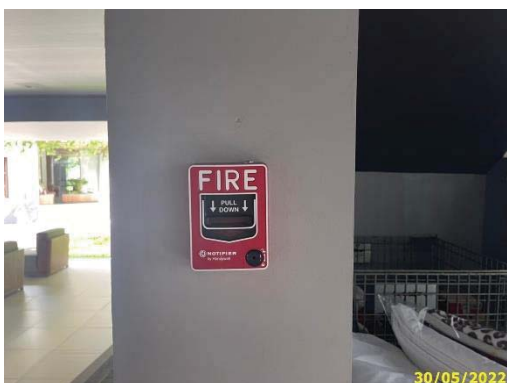
เครื่องแจ้งเหตุแบบใช้มือดึง

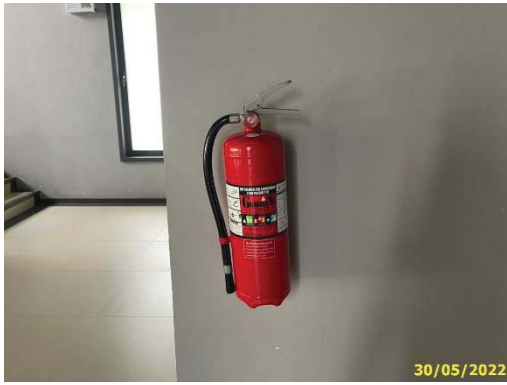
ถังดับเพลิงชนิดมือถือ

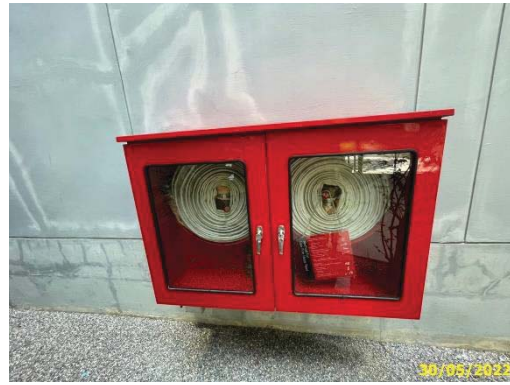
ตู้เก็บสายฉีดน้ำดับเพลิง

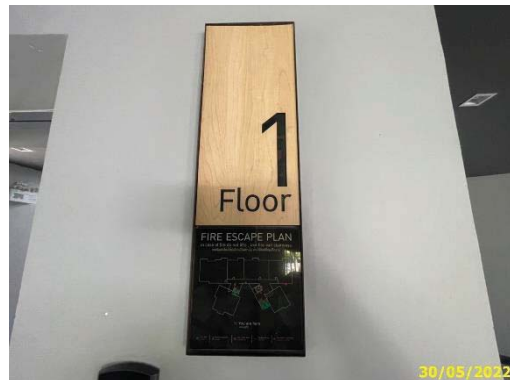
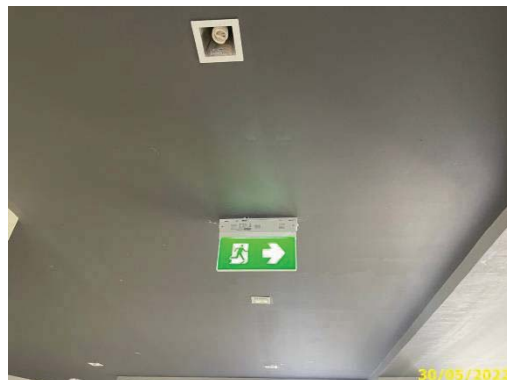
ป้ายบอกทางหนีไฟ

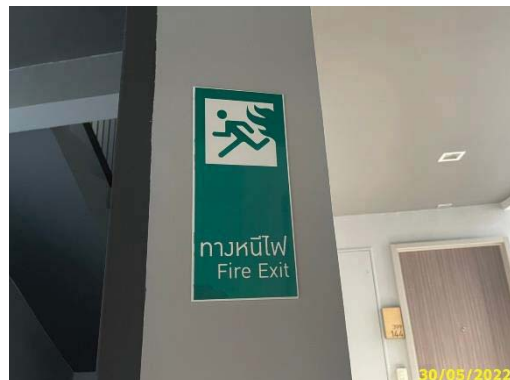
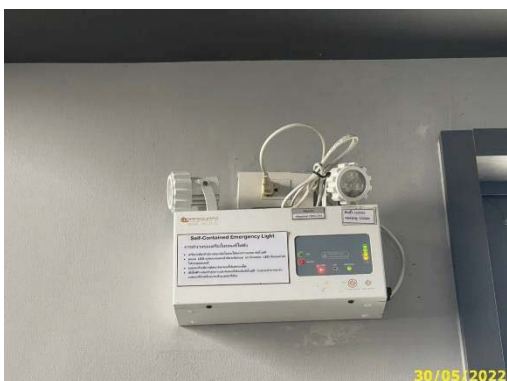
ไฟส่องสว่างฉุกเฉิน

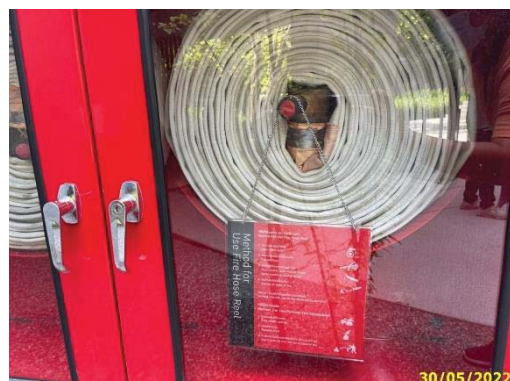
ป้ายแนะนำวิธีการใช้อุปกรณ์ป้องกันอัคคีภัย

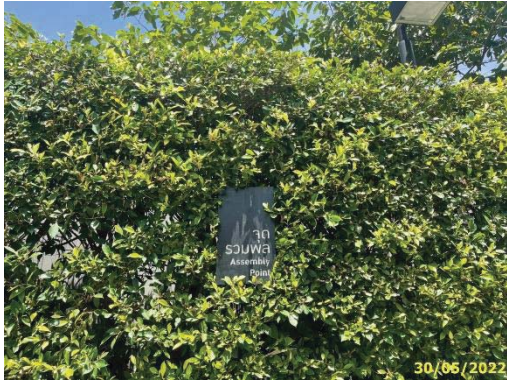
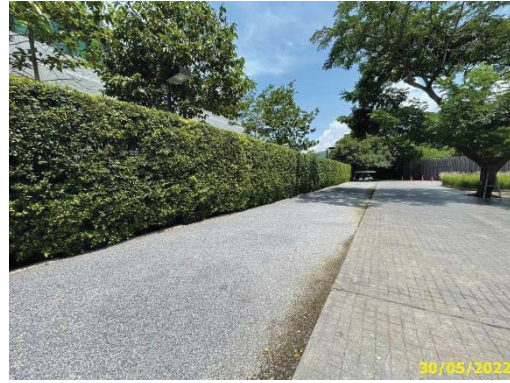
บริเวณจุดรวมพล

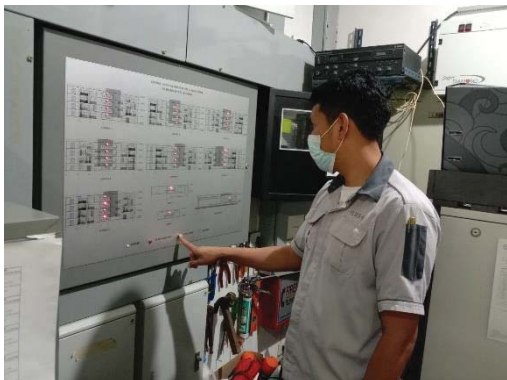
ตรวจสอบอุปกรณ์ป้องกันอัคคีภัย

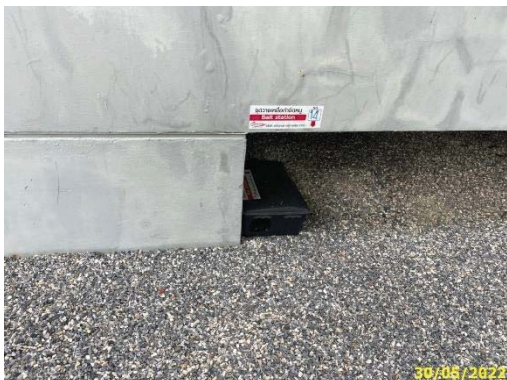
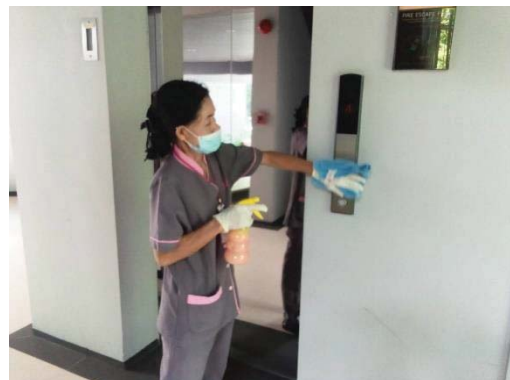
การกำจัดสัตว์พาหะนำโรค

ใช้น้ำยาฆ่าเชื้อในการทำความสะอาด

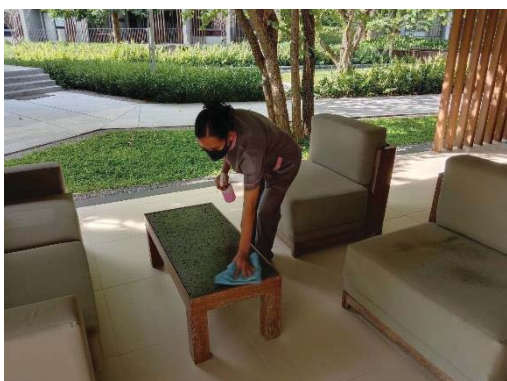
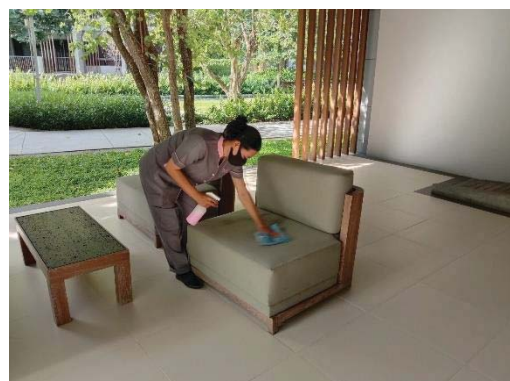
การทำความสะอาดบริเวณภายในอาคาร

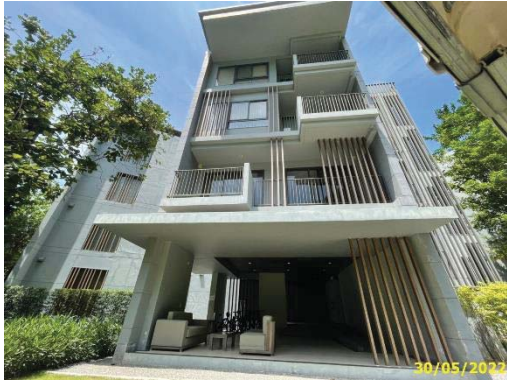
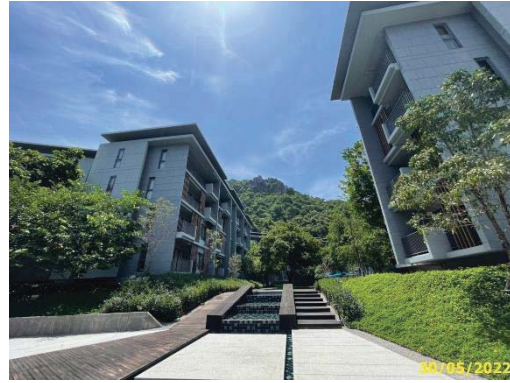
สีและโครงสร้างอาคาร

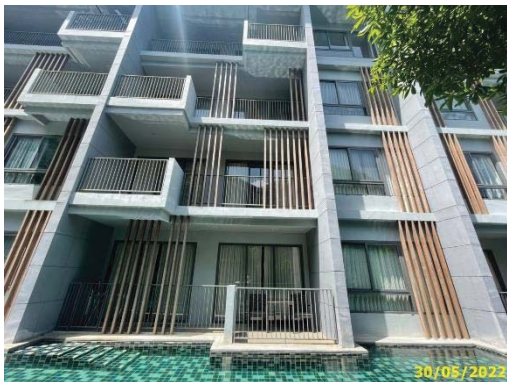
ระเปียง และระแนงไม้บดบังแสงแดด

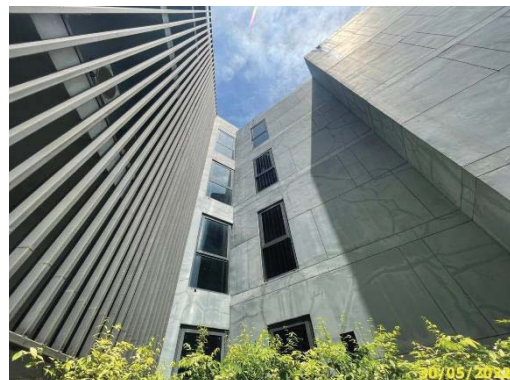
ช่องระบายอากาศอาคาร
